Apresentação e Discussão dos Resultados Experimentais

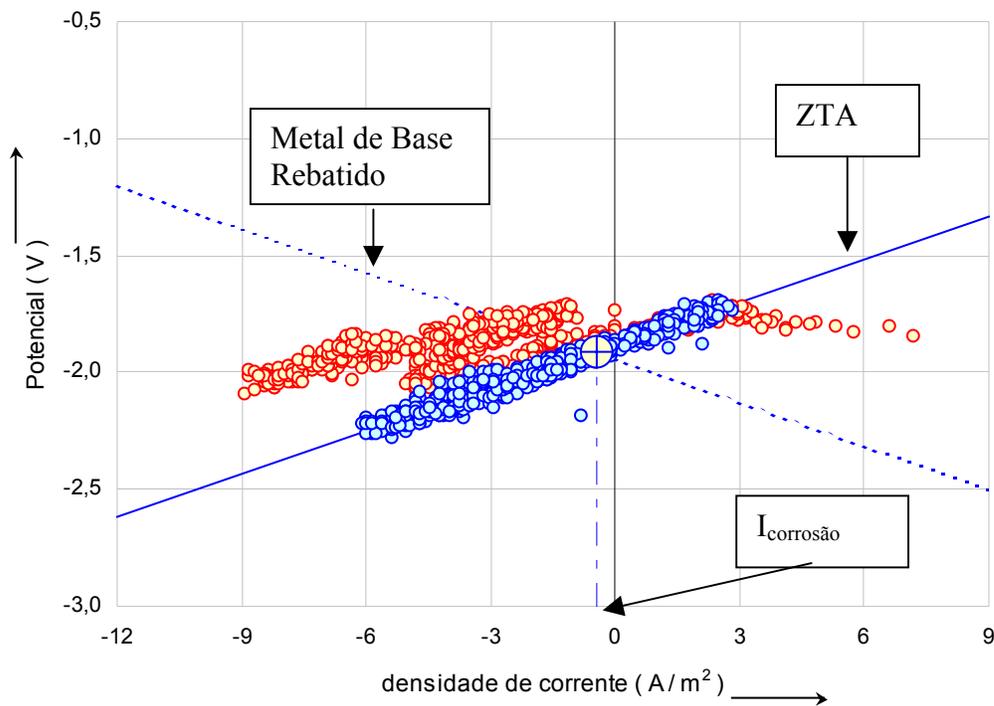
Figura 4.2 – Curva Experimental do Potencial *versus* densidade de corrente da região da ZTA para elos sem corrosão.

Observando a Figura 4.2, nota-se que a densidade de corrente de corrosão para a região da ZTA para elos sem corrosão é uma densidade de corrente catódica, pois essa corrente apresentou um valor negativo, ou seja, a região da ZTA não está sofrendo corrosão e sim está fazendo com que o metal de base comporte-se anodicamente, impondo um valor de c_{pa} de 0,109.

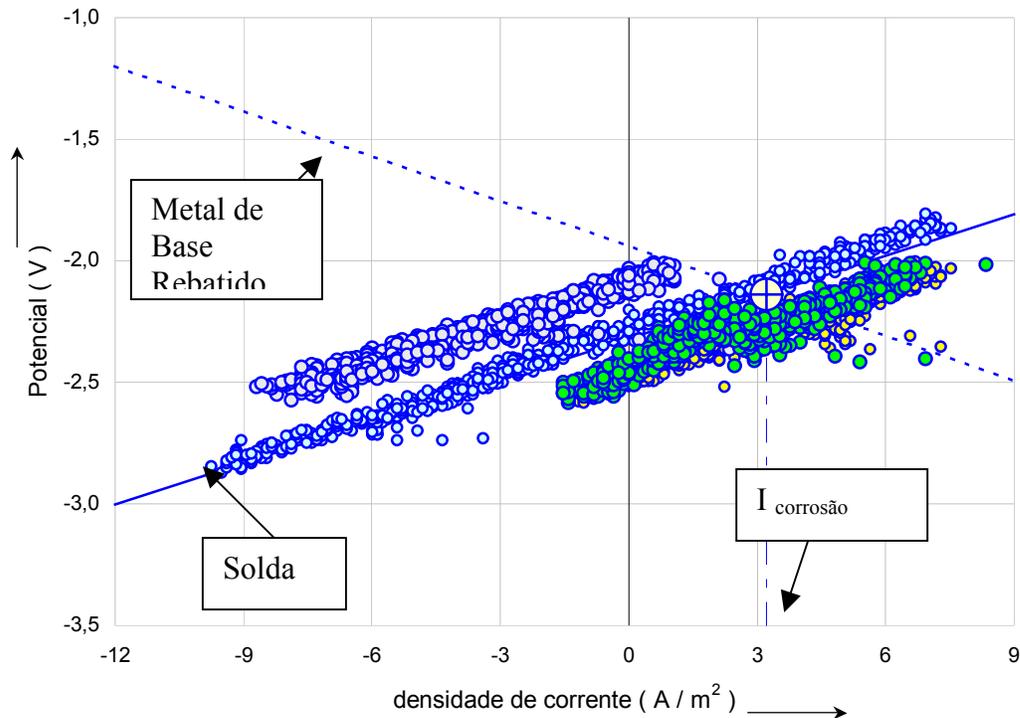
Figura 4.3 – Curva Experimental do Potencial *versus* densidade de corrente da região da solda para elos sem corrosão.

Já na Figura 4.3, nota-se que a densidade de corrente de corrosão para a região da solda para elos sem corrosão é uma corrente anódica, visto que esta corrente apresentou um valor positivo, ou seja, a própria região de solda está sofrendo corrosão com um valor de cpa de 0,387 e fazendo com que o metal de base comporte-se como catodo.

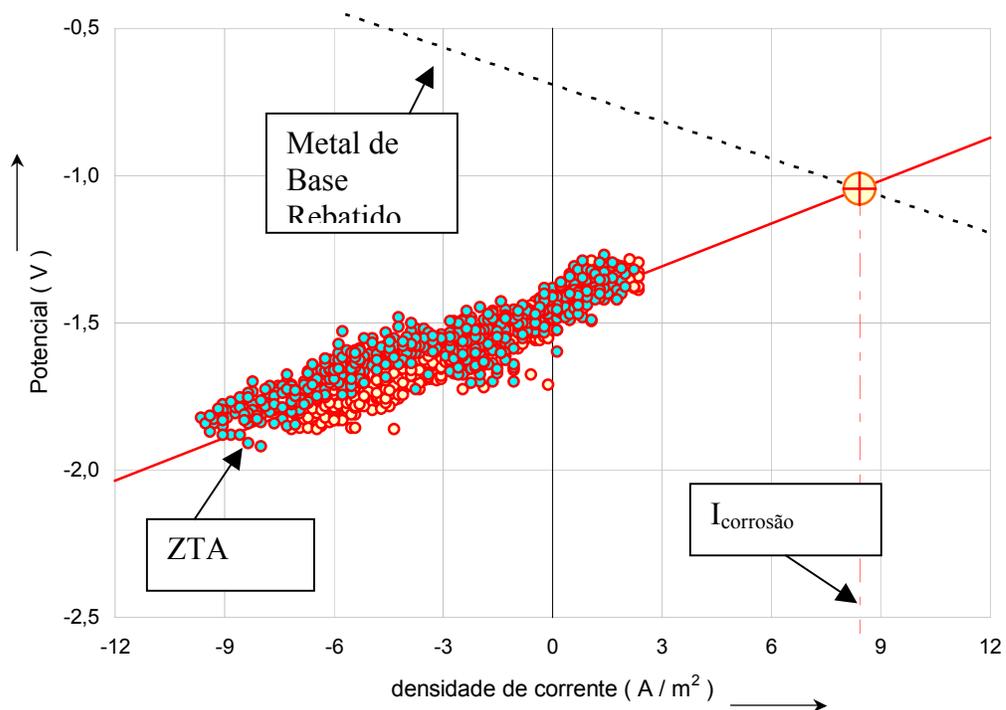
Figura 4.5 - Curva Experimental do Potencial *versus* densidade de corrente da região da ZTA para elos com corrosão.

Na Figura 4.5, a densidade de corrente de corrosão para a região da ZTA para elos com corrosão é uma densidade de corrente anódica, isto é, essa corrente apresentou um valor positivo, ou seja, a região da ZTA está sofrendo corrosão com 1,13 cpa e está fazendo com que o metal de base comporte-se como catodo.

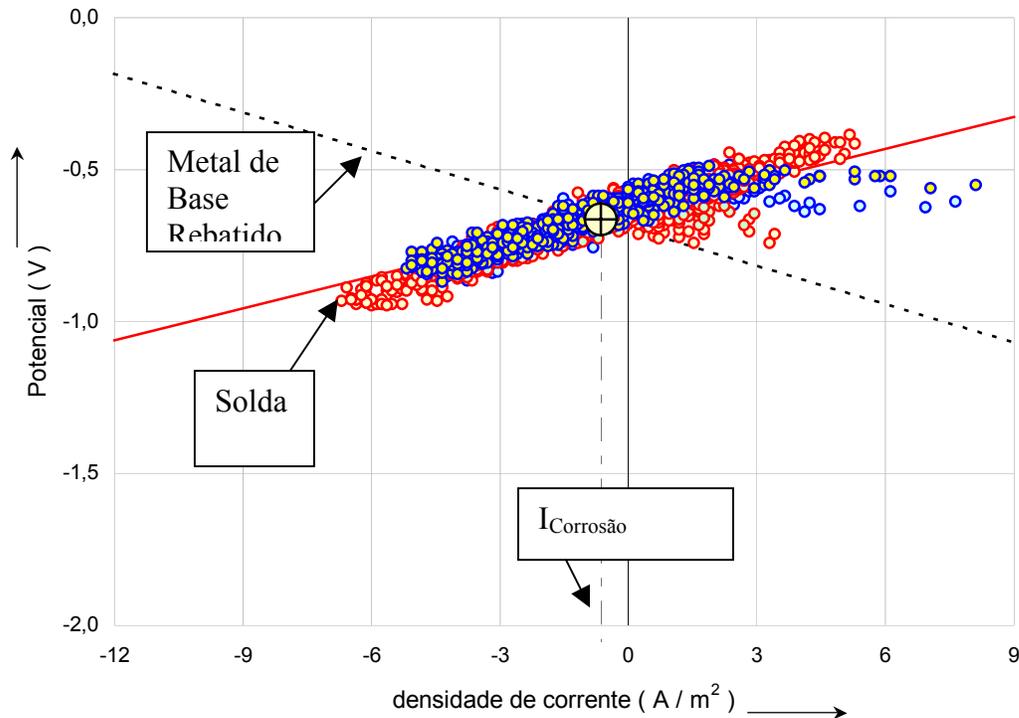
Figura 4.6– Curva Experimental do Potencial *versus* densidade de corrente da região da solda para elos com corrosão.

Por outro lado, na Figura 4.6, nota-se que a densidade de corrente de corrosão para a região da solda para elos com corrosão é catódica, ou seja, a região de solda não está sofrendo corrosão e está fazendo com que o material de base comporte-se como anodo, impondo a ele um valor de cpa de 0,076 para a mesma área de material.

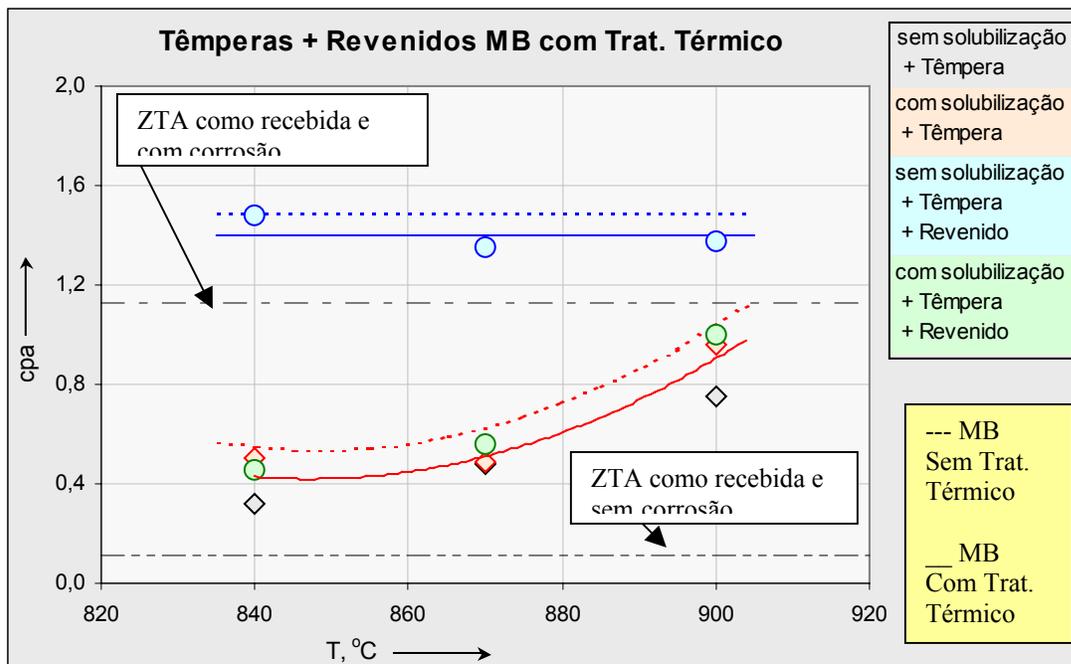
Figura 4.10 – Gráficos de cpa versus Temperatura de Têmpera para cada condição em estudo.

No gráfico da Figura 4.10, observar-se que cada ponto representa o cpa para cada condição de tratamento térmico da ZTA. Os gráficos pontilhados representam os cpa's para a ZTA tratada termicamente tendo como referência o metal de base com corrosão na condição de como recebido. Enquanto que os gráficos em linha cheia representam cpa's para a ZTA tratada termicamente tendo como referência o metal de base também tratado termicamente. As duas linhas horizontais representam os cpa's obtidos na ZTA em elos com e sem corrosão da condição de como recebido.

Para os gráficos referentes à ZTA e metal de base tratados termicamente e para os gráficos referentes à ZTA tratada termicamente e metal de base sem tratamento térmico, percebe-se que o metal de base tratado ou não tratado não causou praticamente diferença nas velocidades de corrosão obtidas. E de uma forma geral, pode-se perceber que com o aumento da temperatura de têmpera há sensível aumento dos valores das taxas de corrosão.

No gráfico da Figura 4.10 conclui-se que quando o material não é austenitizado antes da têmpera e revenido, há um aumento considerável nas taxas de corrosão com respeito às outras rotinas de tratamento térmico. Isto pode ser explicado

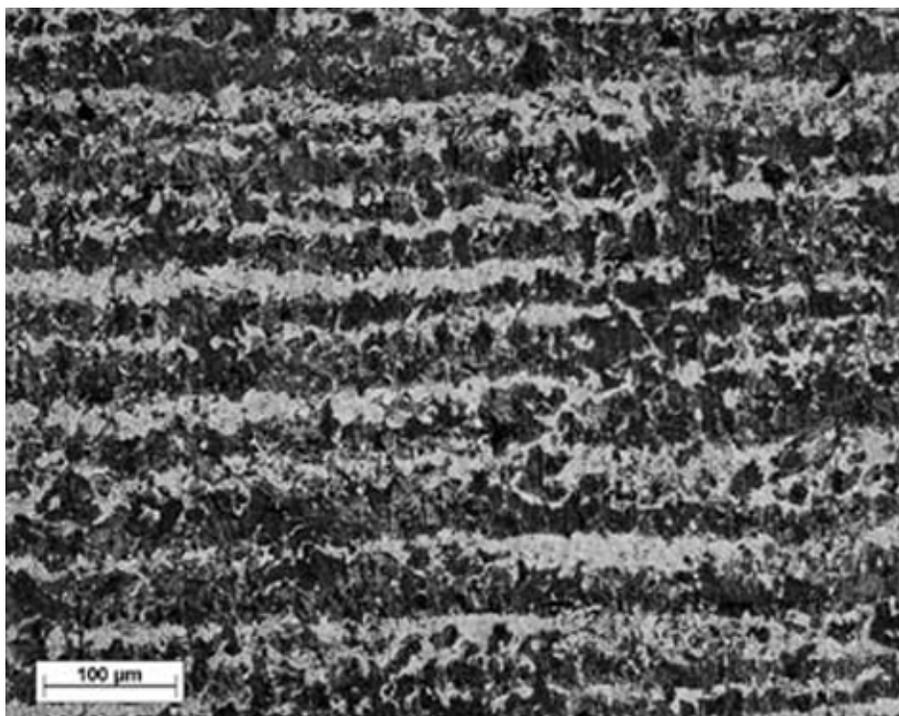
Figura 4.11 – Região do metal de base em elo sem corrosão. Bandeamento microestrutural de ferrita e perlita. Aumento de 200X.

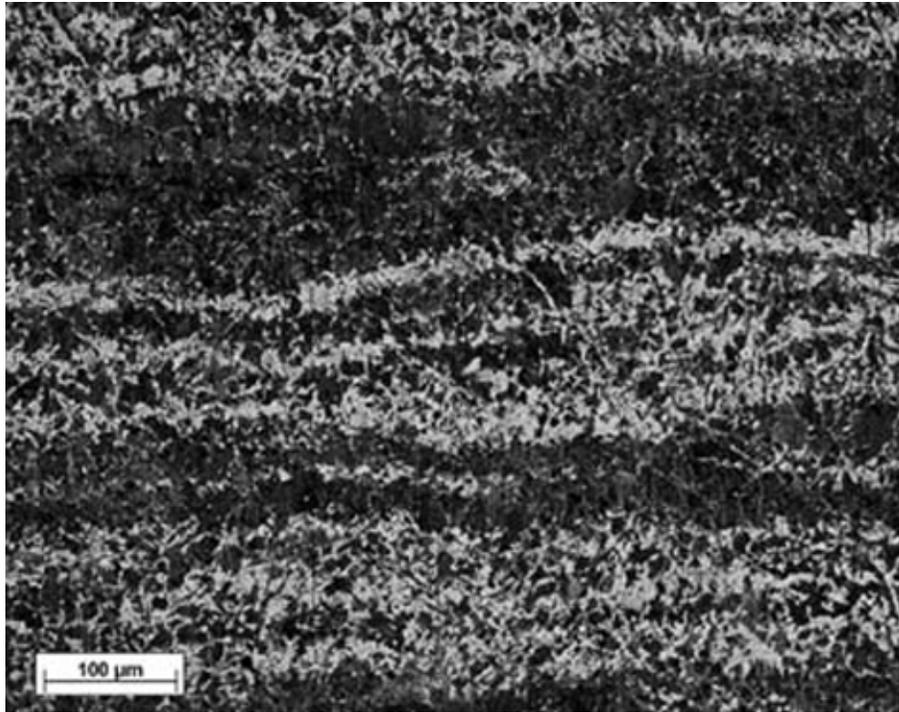
Figura 4.13- Região do metal de base em elo com corrosão. Bandeamento microestrutural de ferrita e perlita. Aumento de 200X.

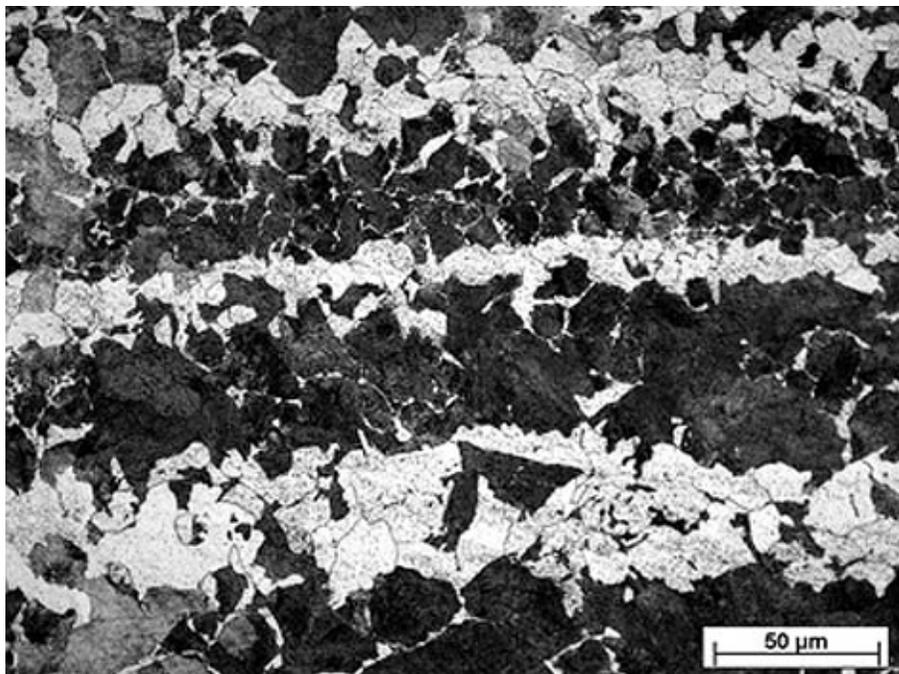
Figura 4.15 – Região da ZTA em elo sem corrosão. Bandeamento microestrutural de ferrita e perlita. Aumento de 500X.

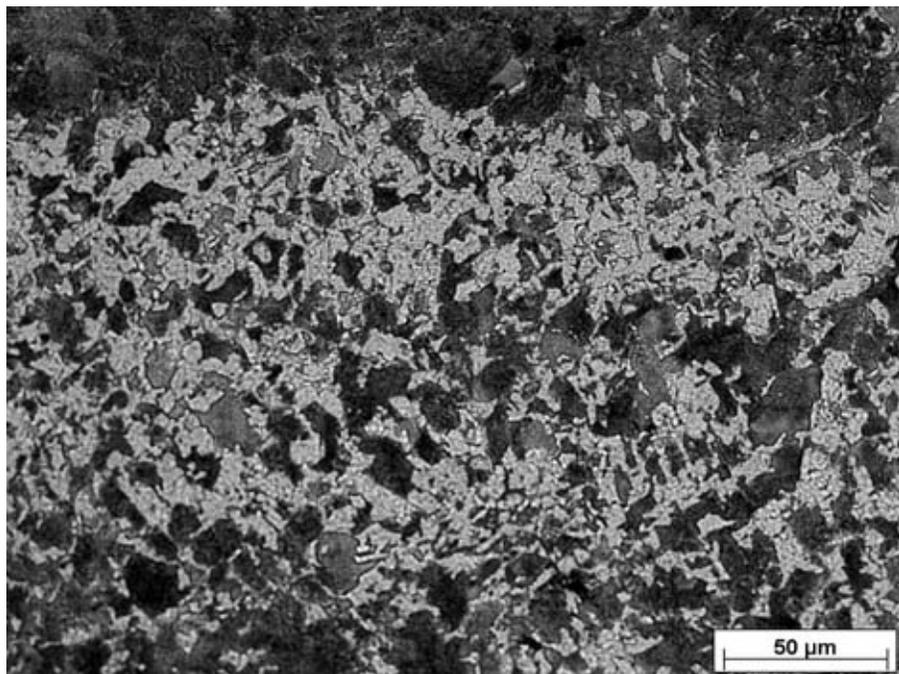
Figura 4.16 – Região da ZTA em elo com corrosão. Bandeamento microestrutural de ferrita e perlita. Aumento de 500X.

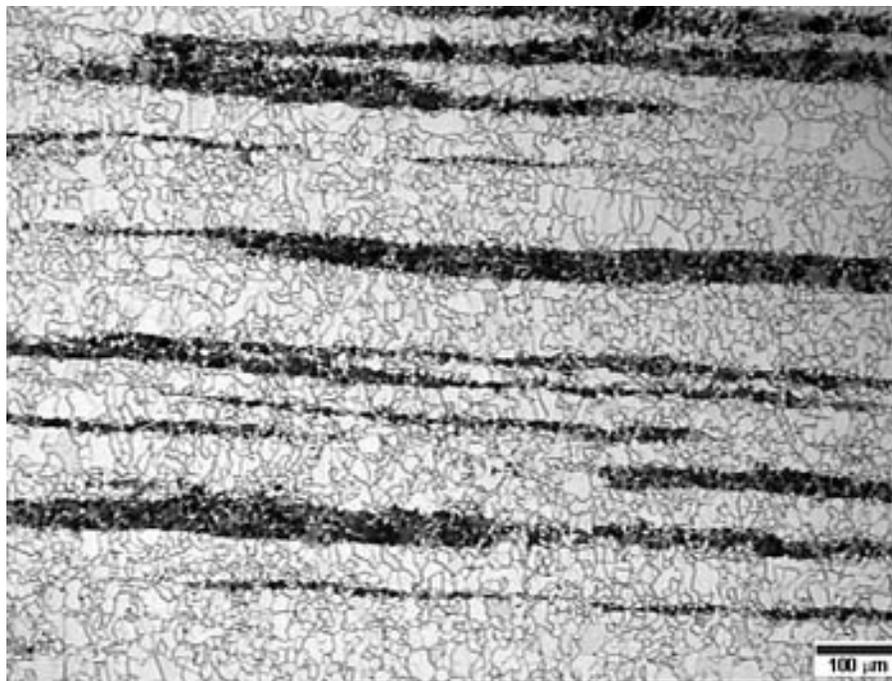
Figura 4.26 – Amostra após recozimento à 950 °C por 1 hora. Presença de bandejamento na microestrutura. Descarbonetação superficial da amostra. Aumento de 100X.

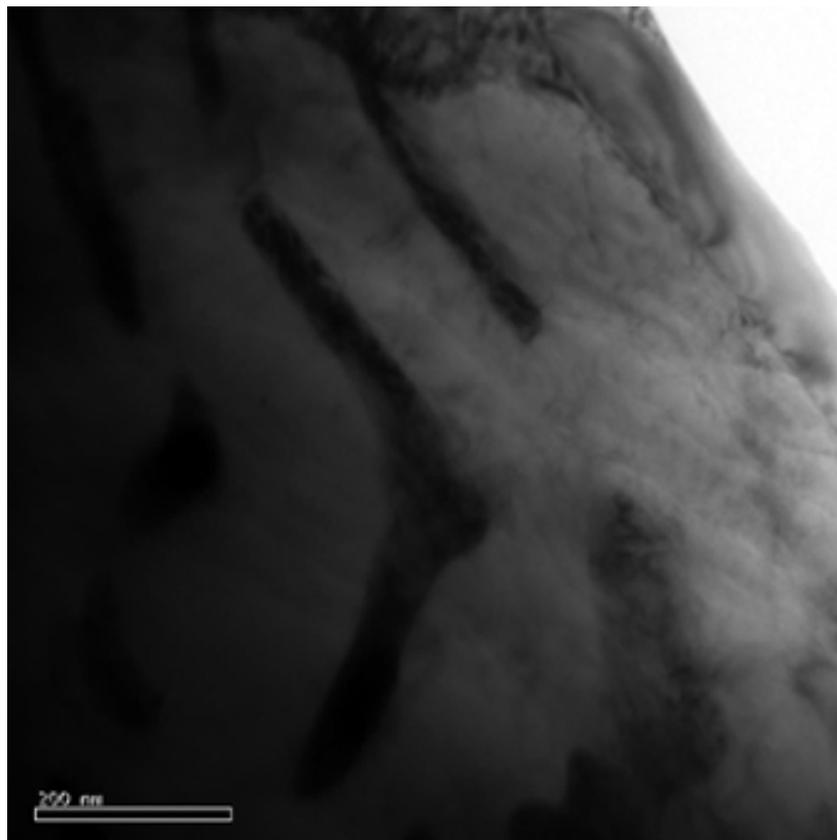
Figura 4.49 – Precipitados presentes na região da ZTA do elo com corrosão. Campo Claro.

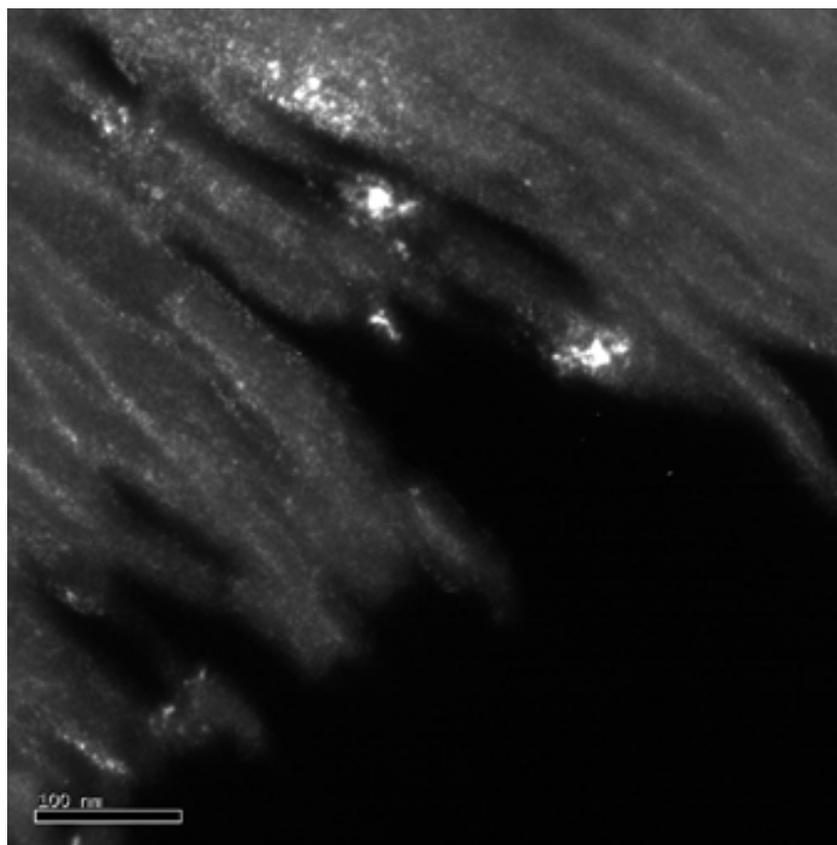
Figura 4.51 - Precipitados presentes na região da ZTA do elo com corrosão. Campo Escuro.

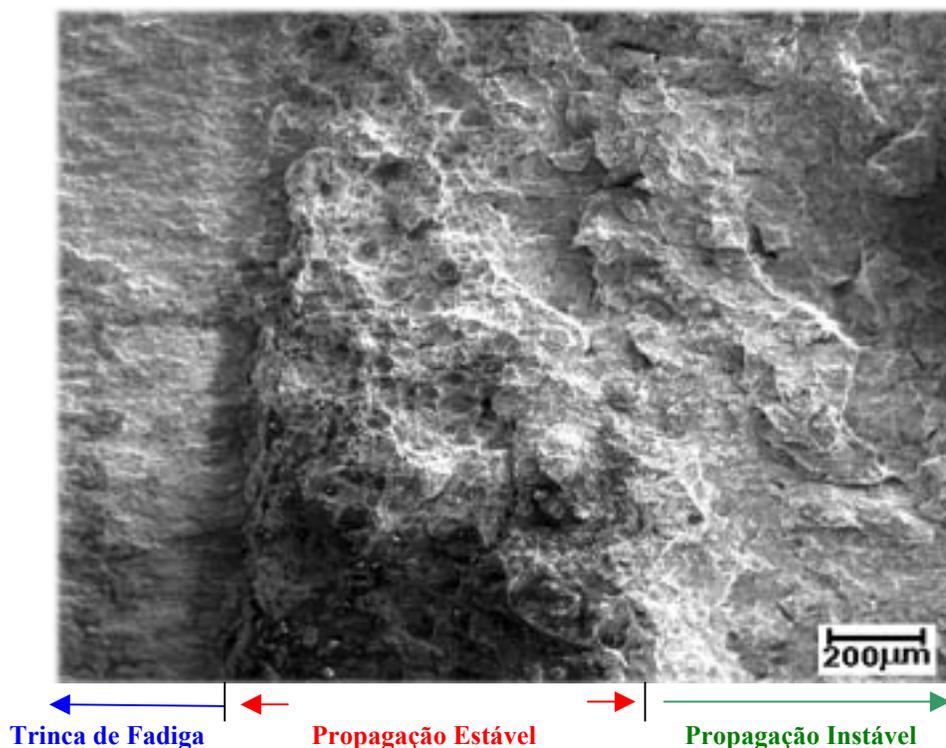
Figura 4.53 – Região de solda na amostra 1S. Propagação estável de trinca seguida de propagação instável. Aumento de 50X.

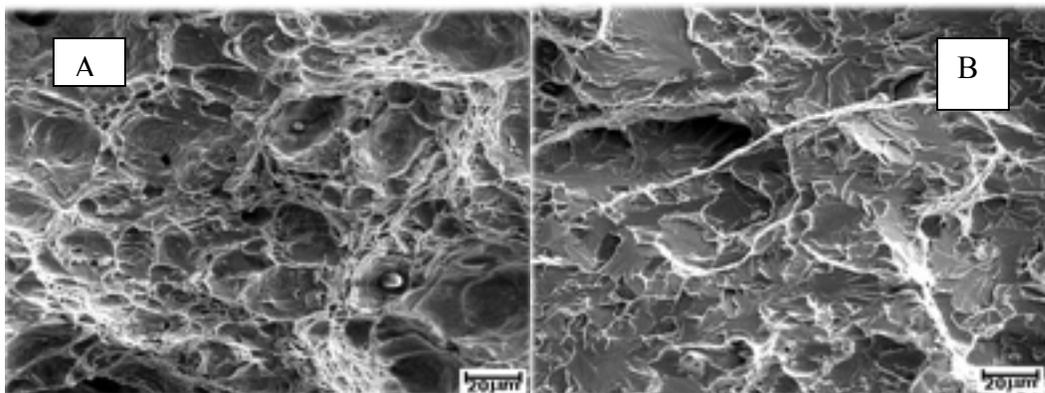
Figura 4.54 - Detalhamento da ZTA da região de solda anterior. A) Região de propagação estável com presença de *dimples*; B) Região de propagação instável apresentando facetas de clivagem. Ambos aumentos de 500X.

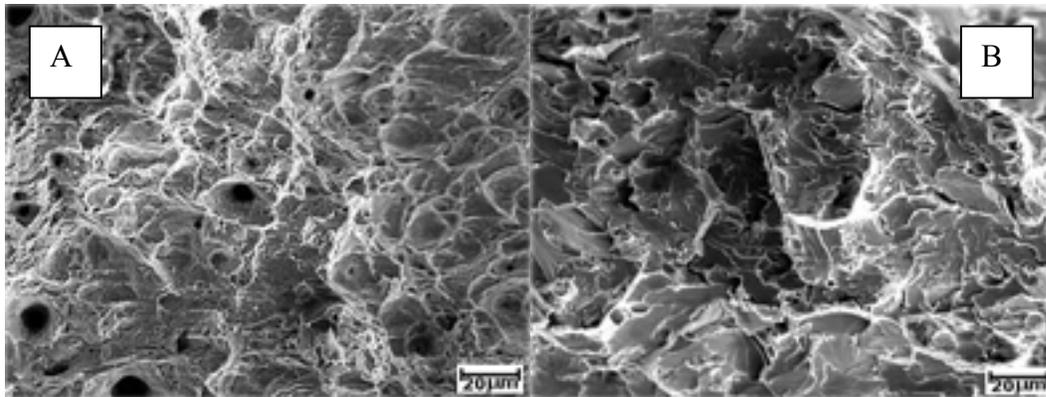
Figura 4.56 - Detalhamento da figura anterior. A) Região de propagação estável caracterizada por *dimples*; B) Região de propagação instável apresentando facetas de clivagem. Ambos aumentos de 500X.

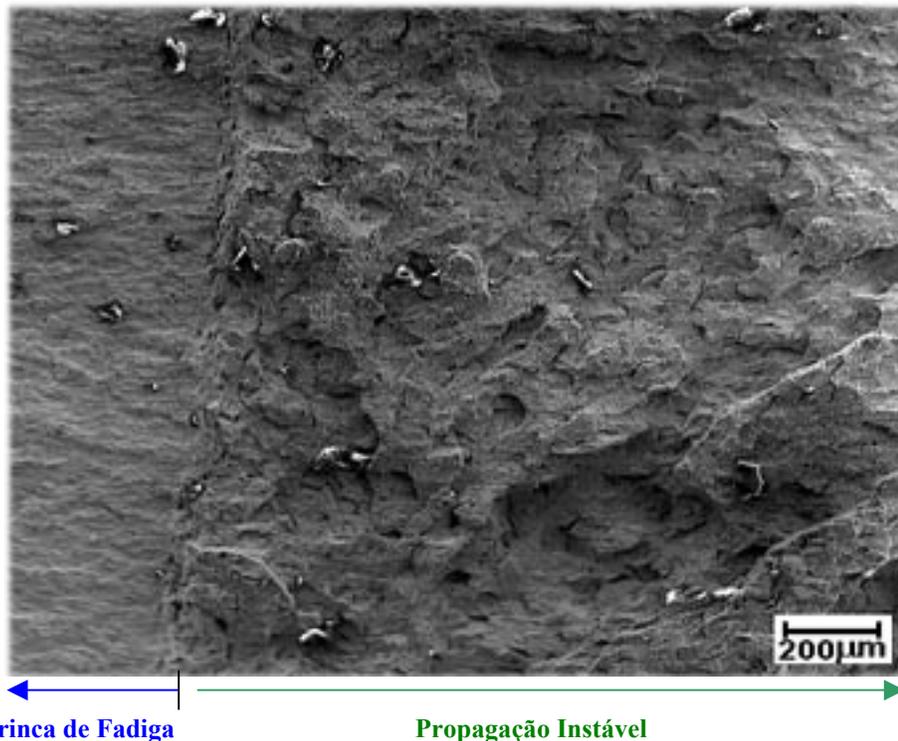
Figura 4.57 – Região do metal de base na amostra 5B. Propagação instável de trinca. Aumento de 50X.

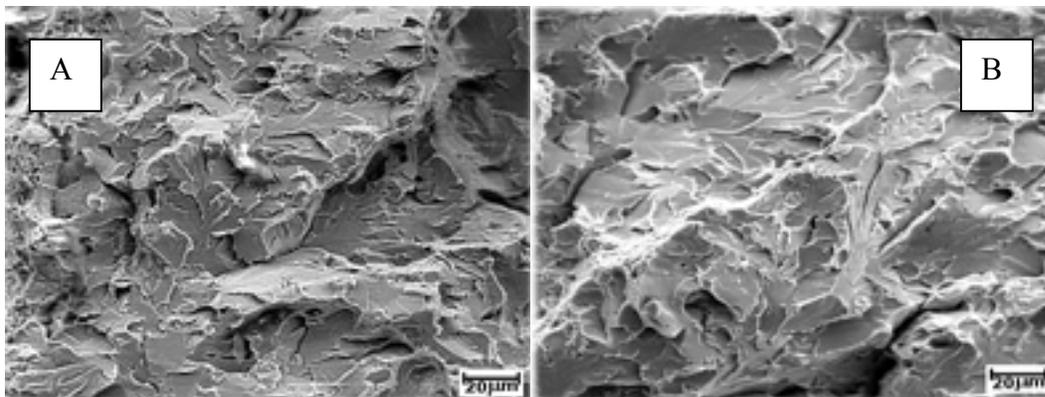
Figura 4.58 - Detalhamento da região de propagação instável na figura anterior. A) Início da propagação junto à trinca de fadiga; B) Região mais distante da ponta da trinca de fadiga. As posições A e B são caracterizadas por facetas de clivagem. Ambos aumentos de 500X.

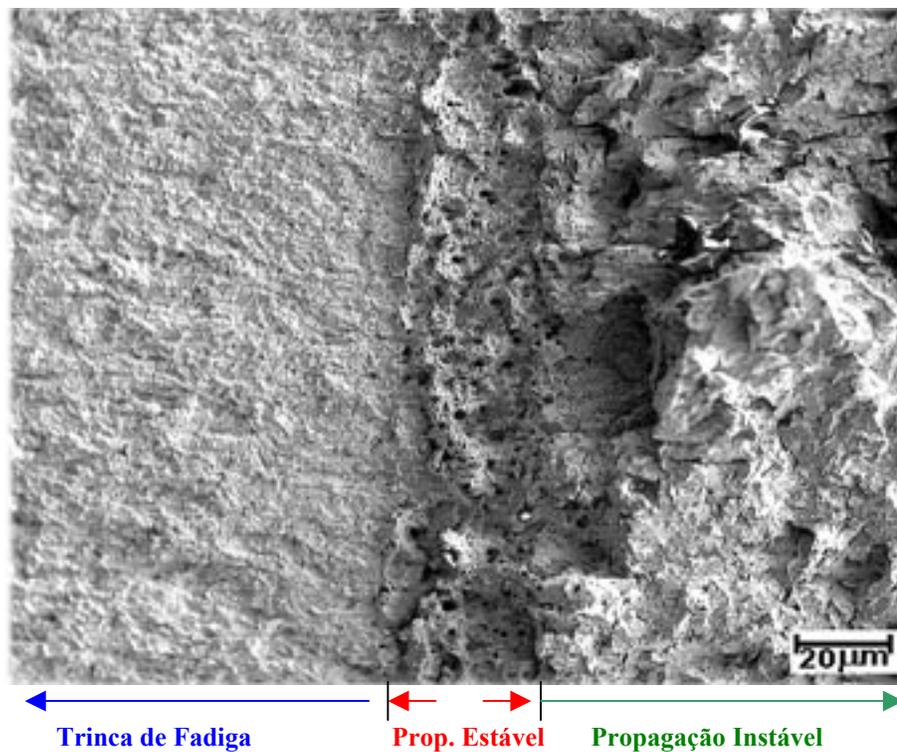
Figura 4.59 – Região do metal de base na amostra 2B. Propagação estável de trinca seguida de propagação instável. Aumento de 50X.

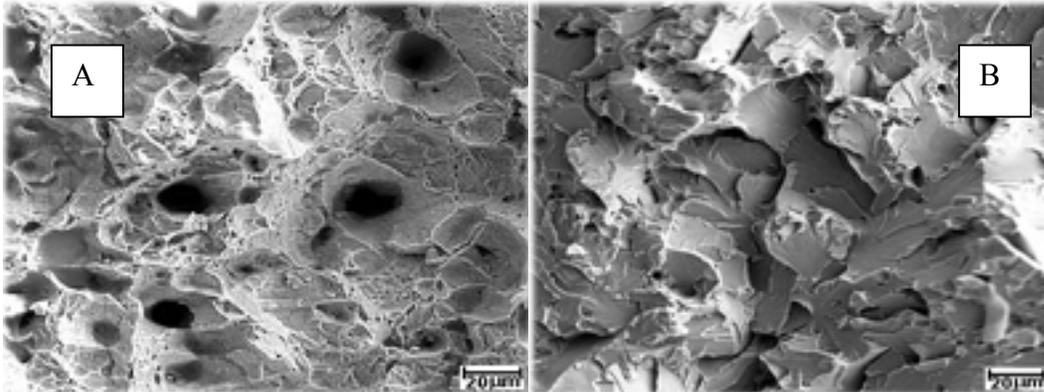
Figura 4.60 – Detalhamento da figura anterior. A) Região de propagação estável caracterizada pela presença de *dimples*; B) Região de propagação instável apresentando facetas de clivagem. Ambos aumentos de 500X.

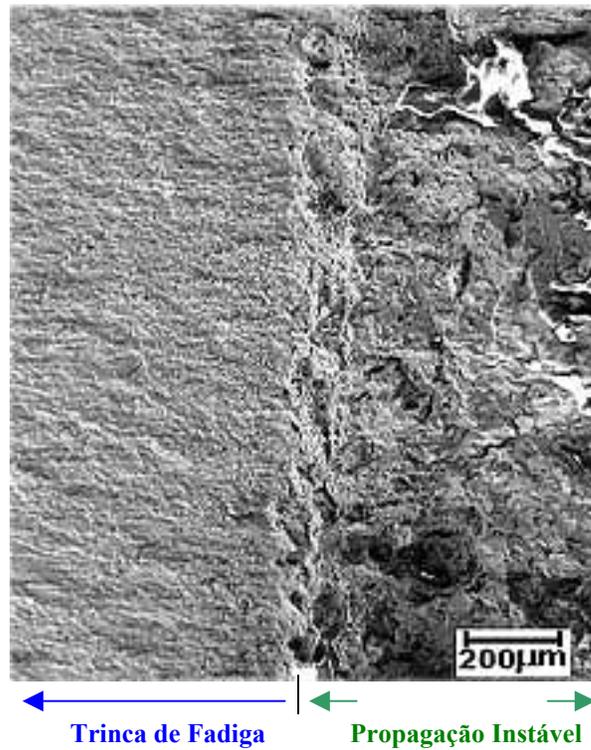
Figura 4.61 – Região de solda na amostra 4S. Propagação instável de trinca. Aumento de 50X.

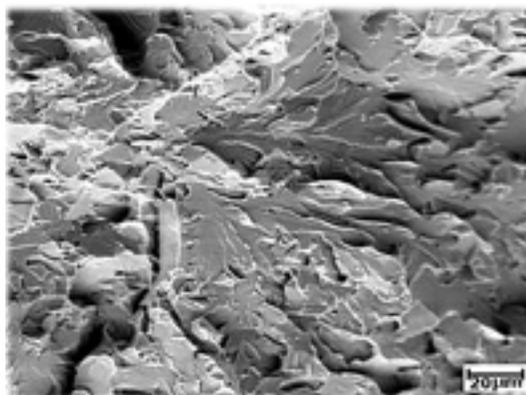
Figura 4.62 - Detalhamento da ZTA da região de solda anterior. Região de propagação instável apresentando facetas de clivagem. Aumento de 500X.

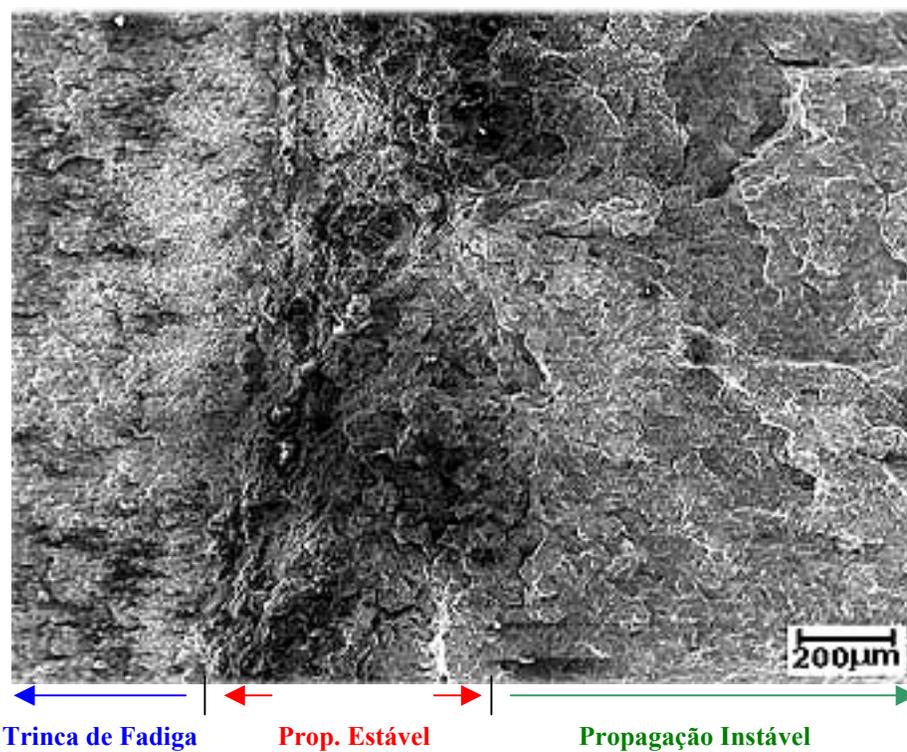
Figura 4.63 – Região de solda na amostra 2S. Propagação estável de trinca seguida de propagação instável. Aumento de 50X.

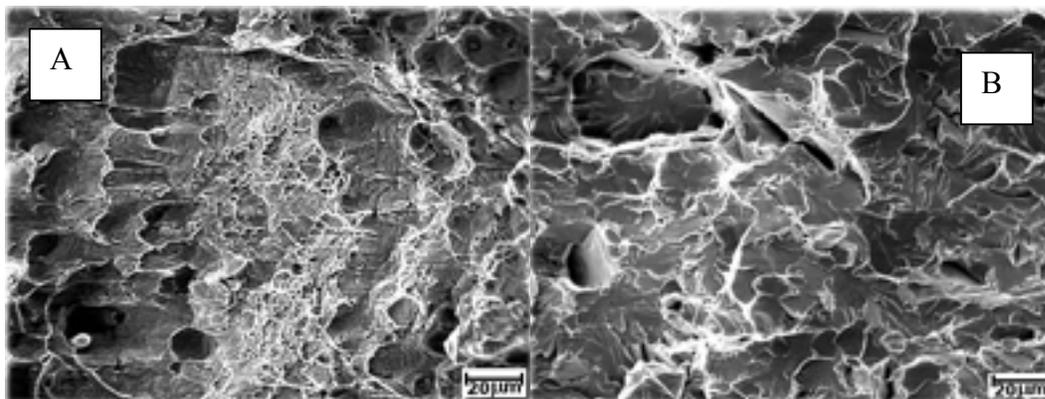
Figura 4.64 - Detalhamento da ZTA da região de solda anterior. A) Região de propagação estável caracterizada pela presença de *dimples*; B) Região de propagação instável apresentando facetas de clivagem. Ambos aumentos de 500X.

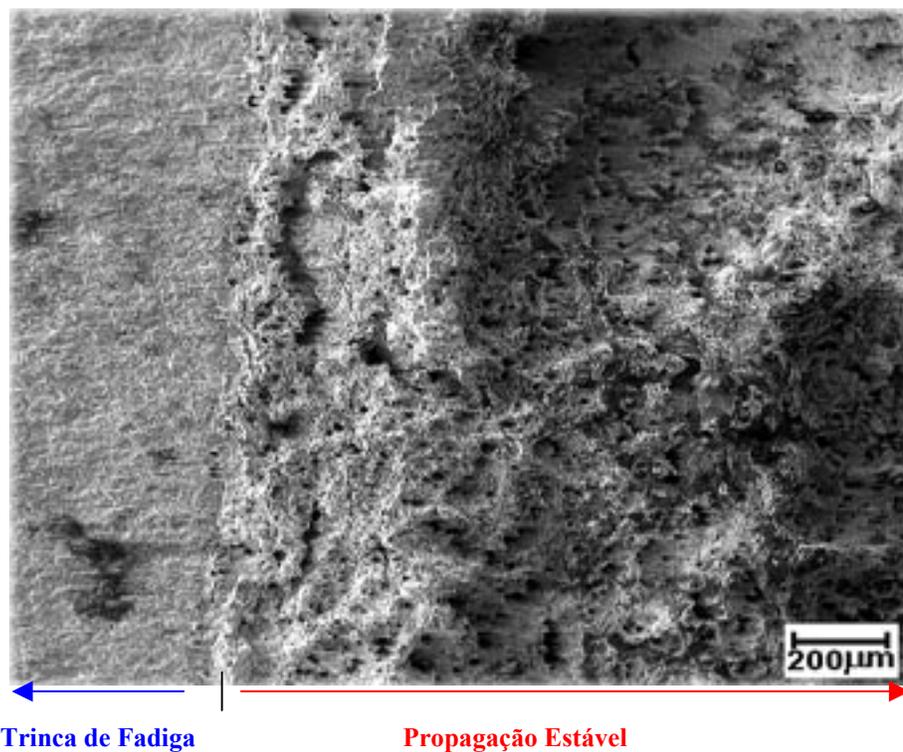
Figura 4.65 – Região do metal de base na amostra 4B. Propagação estável de trinca. Aumento de 50X.

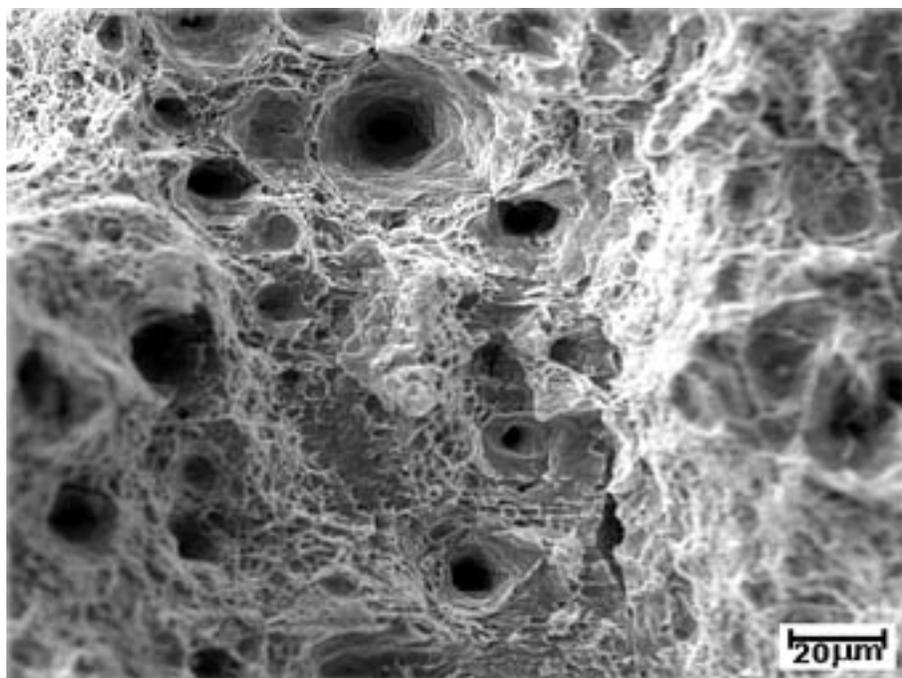
Figura 4.66 - Detalhamento da região de propagação estável caracterizada pela presença de *dimples*. Aumento de 500X.

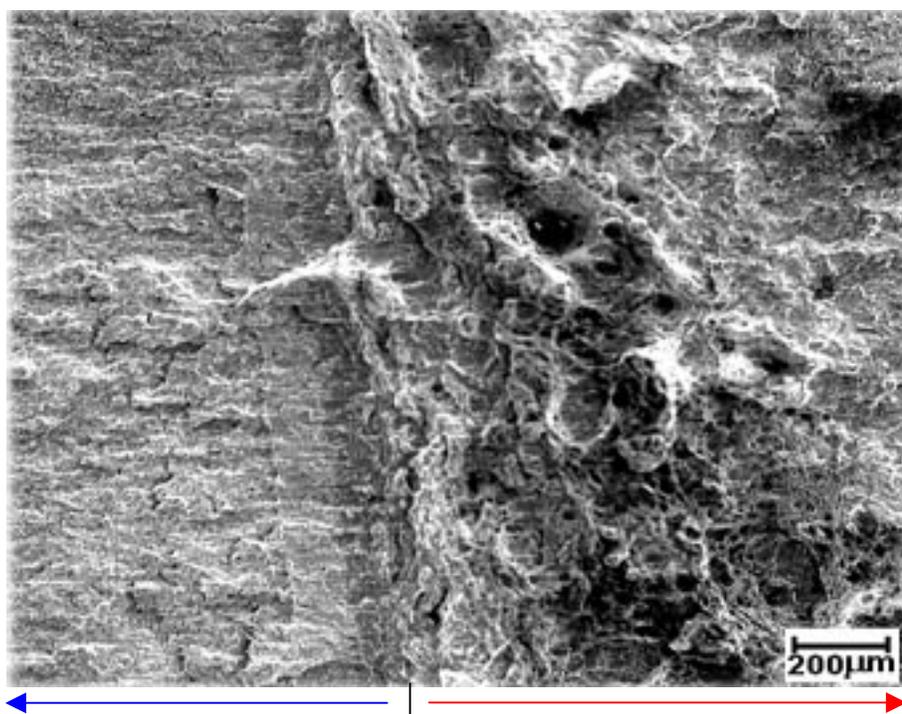
Figura 4.67 - Região da solda na amostra 6S. Propagação estável de trinca. Aumento de 50X.

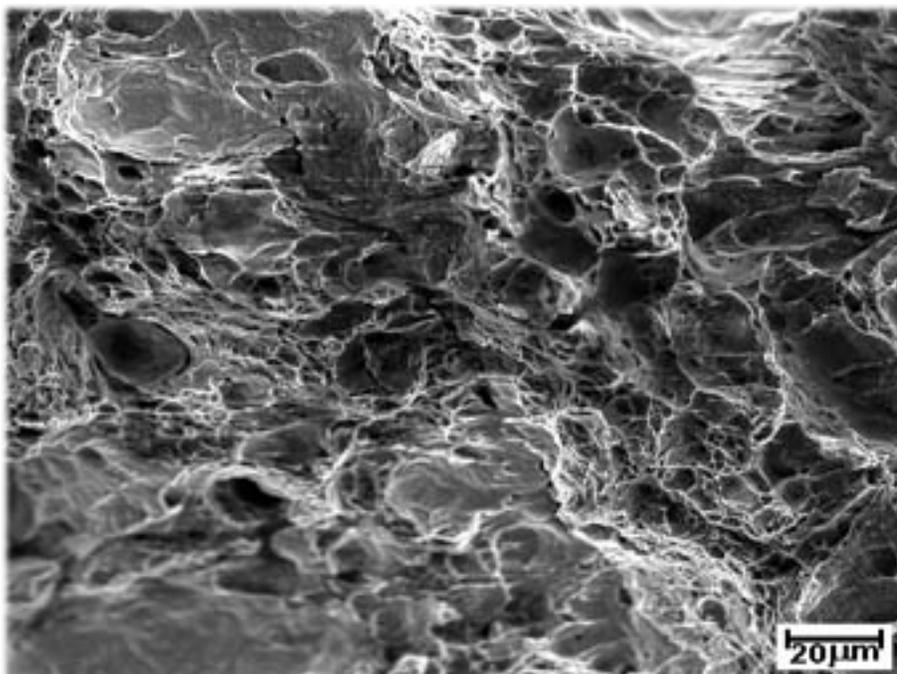
Figura 4.68 - Detalhamento da ZTA da região de solda anterior. Região de propagação estável caracterizada pela presença de *dimples*. Aumento de 500X.
