## 2

### O Problema Industrial

### 2.1

#### Histórico das Falhas

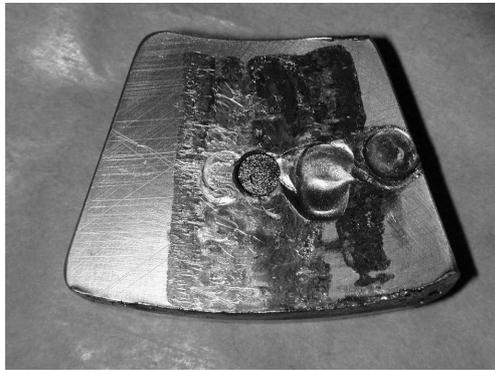
que o acoplamento não se encontrava danificado porém o mancal de escora do compressor *bp* estava com suas sapatas folgadas. Na parte posterior das sapatas havia forte desgaste e perfurações causadas pelos pinos, pinos quebrados, e a caixa de mancal bastante danificada como se pode observar das figuras 2.5 e 2.6.

Figura 2.5: Sapata Danificada

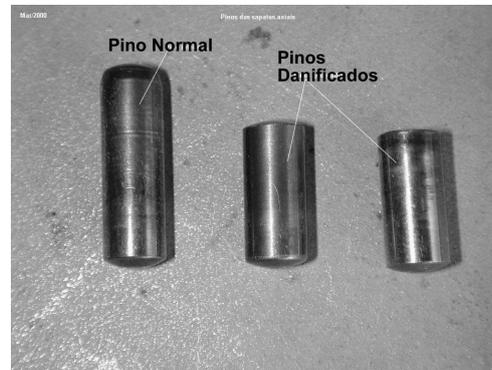
Figura 2.6: Pinos Normal e Danificados pela Vibração

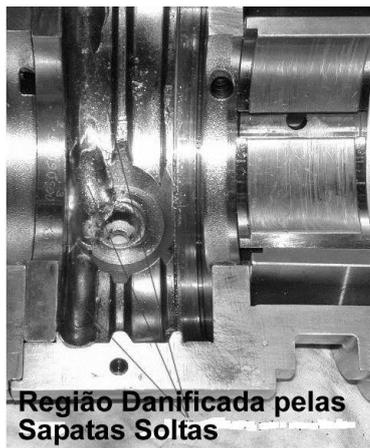
Até então não estava claro o que poderia estar causando o problema. Simplesmente trocar o mancal de escora, obviamente, não solucionaria o problema. No entanto, premidos pela necessidade de produção, foi o que se fez. Três meses depois, em junho de 2000, uma falha mais grave que a anterior ocorreu. Desta vez as sapatas inativas simplesmente desapareceram pelo desgaste mecânico. A caixa de mancal sofreu danos severos como mostrado na figura 2.7 e a placa de encosto também sofreu martelamento, figura 2.8.

Figura 2.7: Caixa de Mancal Danificada

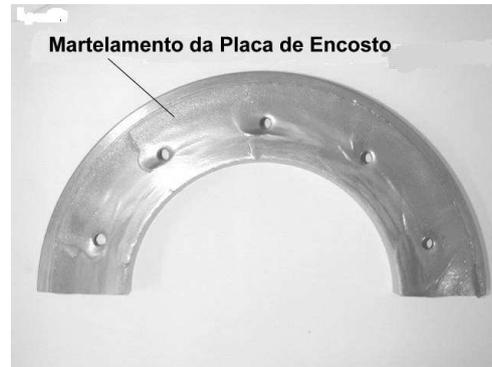
Figura 2.8: Placa de Encosto Martelada

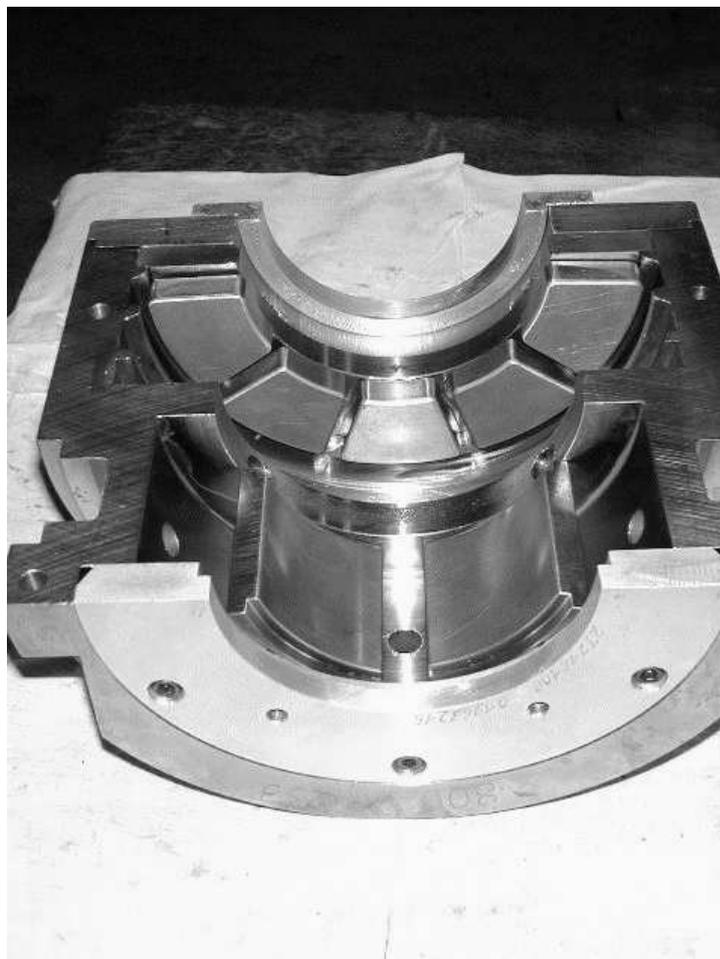
A título de comparação vê-se na figura 2.9 o aspecto da caixa de mancal com sapatas axiais recém-instaladas.

Figura 2.9: Caixa de Mancal com sapatas e mancal radial novos

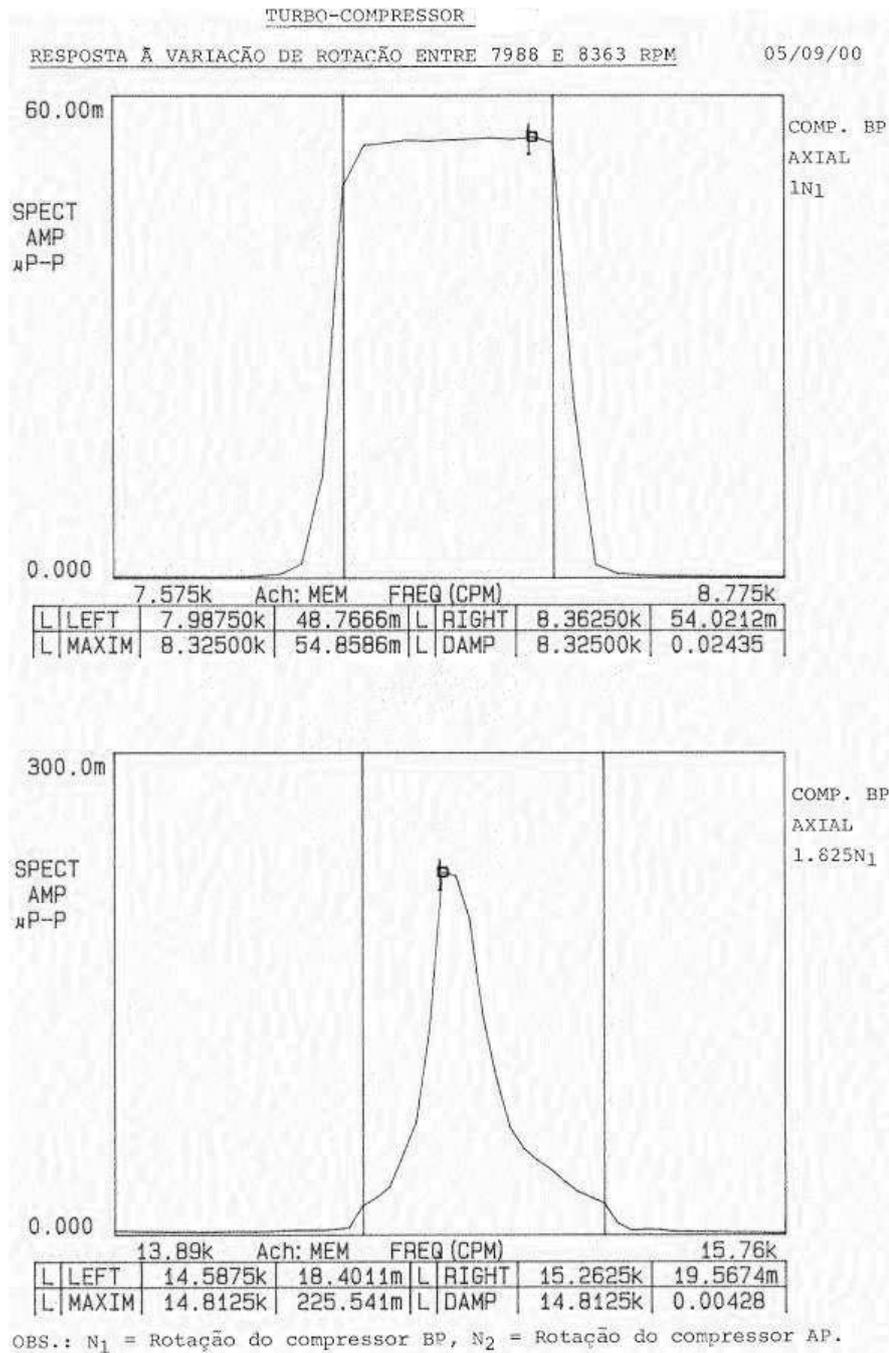
- Variando-se a rotação do compressor de baixa ( $N_1$ ) de 7988 a 8363 RPM, a amplitude da vibração medida no referido ponto 4, na direção axial, na frequência coincidente com  $N_2$  ( $N_2 = 1.8521 \times N_1$ ), alcançava valores muito elevados @14812 RPM ( $225.5\mu m$  pico-a-pico) e caía drasticamente tanto ligeiramente antes como após esta frequência, denotando o fenômeno de ressonância. A figura 2.11 é o registro destas leituras de campo

Figura 2.11: Leituras próximas a  $N_1$  e a  $1.8251 \times N_1 \approx N_2$ , tomadas no ponto 4 da figura 2.10, na axial

O coeficiente de amortecimento foi calculado a partir do fator de amplificação determinado através da curva de amplitude  $\times$  rotação, figura 2.11, com base no critério recomendado pela referência [1], conforme mostrado abaixo:

As equações 2-1, 2-2, 2-3 nos mostram um coeficiente de amortecimento muito baixo, normalmente relacionado à ressonância estrutural (ou velocidades críticas de máquinas com mancais de rolamentos, que não vem ao caso). Entretanto este nível de amortecimento justifica os altos níveis de vibração observados e a

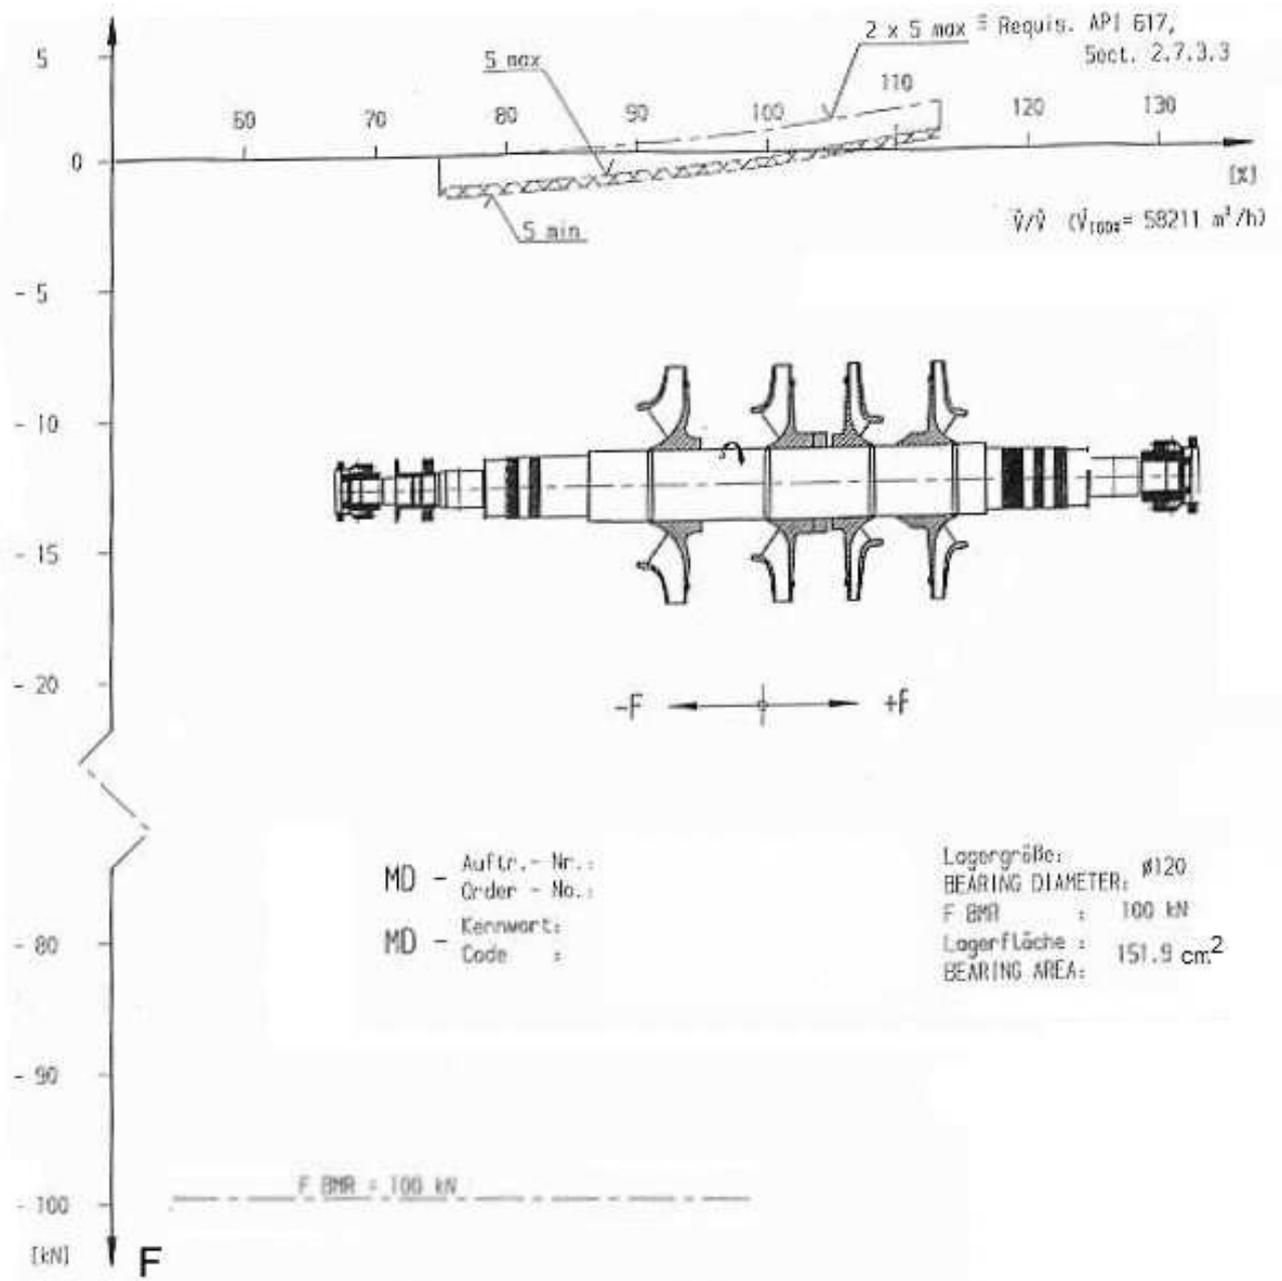
10. Na figura 2.12, observa-se que o rotor tem uma zona de vazão onde a força axial pode ser nula, pelo menos teoricamente. A magnitude da força pode ser vista na figura 2.12, observando-se que a mesma varia entre  $\pm 5$  KN, que são valores muito baixos.

11. Ou seja, até uma instabilidade no fluxo de ar poderia levar forças aerodinâmicas que atuariam no rotor, movimentando-o na direção axial, o que levaria as sapatas do mancal de escora do compressor *bp* a vibrarem e se danificarem por conta, inclusive, do impacto do colar nas sapatas.

Figura 2.12: Variação da Carga axial com a Vazão do Compressor *bp*

14. Recomendou-se ao fabricante do compressor sanar o problema de carga axial oscilante com a introdução de um dispositivo conhecido como **tambor de balanceamento**. Esta peça permite aumentar o empuxo axial do compressor e por conseguinte o mantém trabalhando no sentido ativo, ou seja, o empuxo deve se dar da descarga para a sucção do compressor.

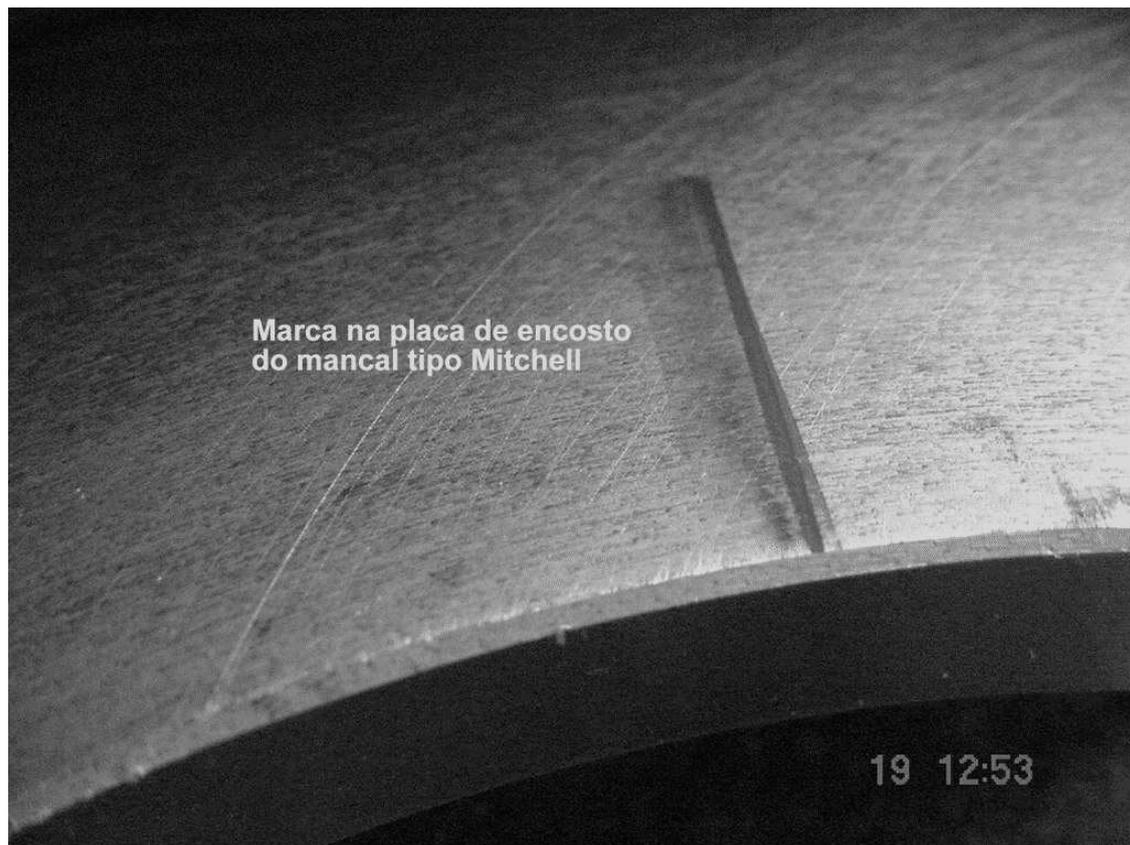
Figura 2.13: Linha de contato (ao invés de ponto) aumenta rigidez do mancal

15. Recomendou-se também modificar a geometria dos mancais: modificar o ponto de apoio do pino para uma linha de apoio (mancal tipo Mitchell), como está mostrado na figura 2.13, onde a linha de contacto do apoio da sapata marca a placa de encosto.

16. Recomendou-se aumentar a rigidez do mancal, diminuindo-se também sua folga axial da faixa de [0.350.51] mm para [0.250.32]mm. O intento era modificar a rigidez do mancal de escora. Desta forma o compressor operaria na sua faixa normal (de 7900 a 8300 RPM sem haver excitação na frequência de 14850 CPM ( $N_1 \times 1.8251 \approx 14850(N_{c1})$ )).

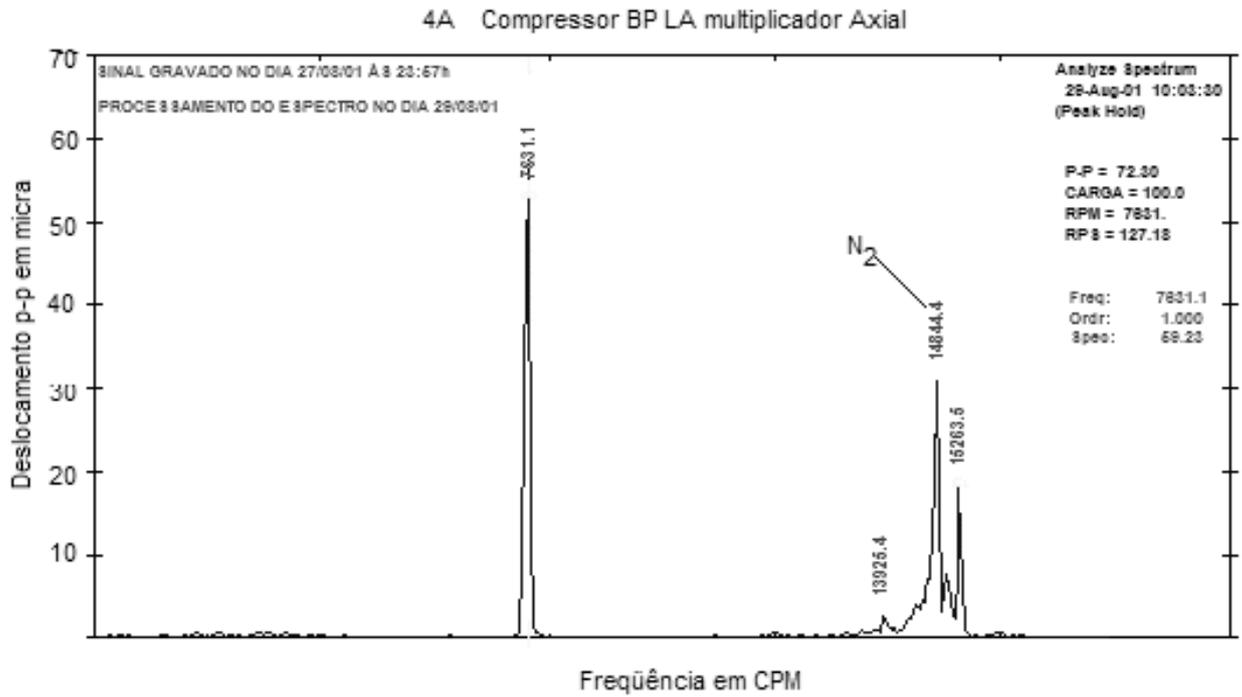
espectro da figura 2.14. Observe-se que a  $N_{c1} \approx 14850$ , a frequência natural axial do compressor  $bp$ , aparece no espectro mas com uma amplitude ainda não muito alta ( $33\mu m$  pico-a-pico).

Figura 2.14: Compressor *bp* **acoplado** com o *ap* com  $N_2$  presente no espectro

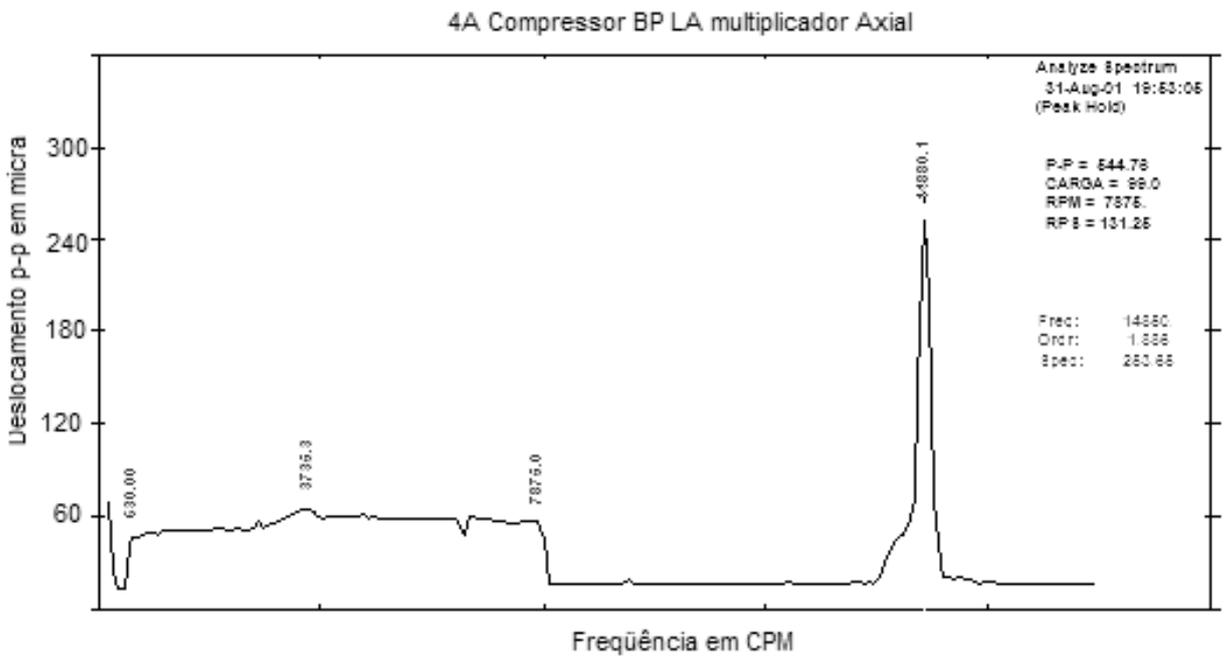
Ao se desacoplar o compressor e fazendo-se a rotação do compressor  $bp$   $N_1 \times 1.8251$  coincidir com  $N_{c1}$ , observa-se um aumento significativo desta frequência no espectro da figura 2.15 ( $253.65\mu m$  pico-a-pico).

Figura 2.15: Compressor *bp* **desacoplado** do *ap* com  $N_2$  presente no espectro

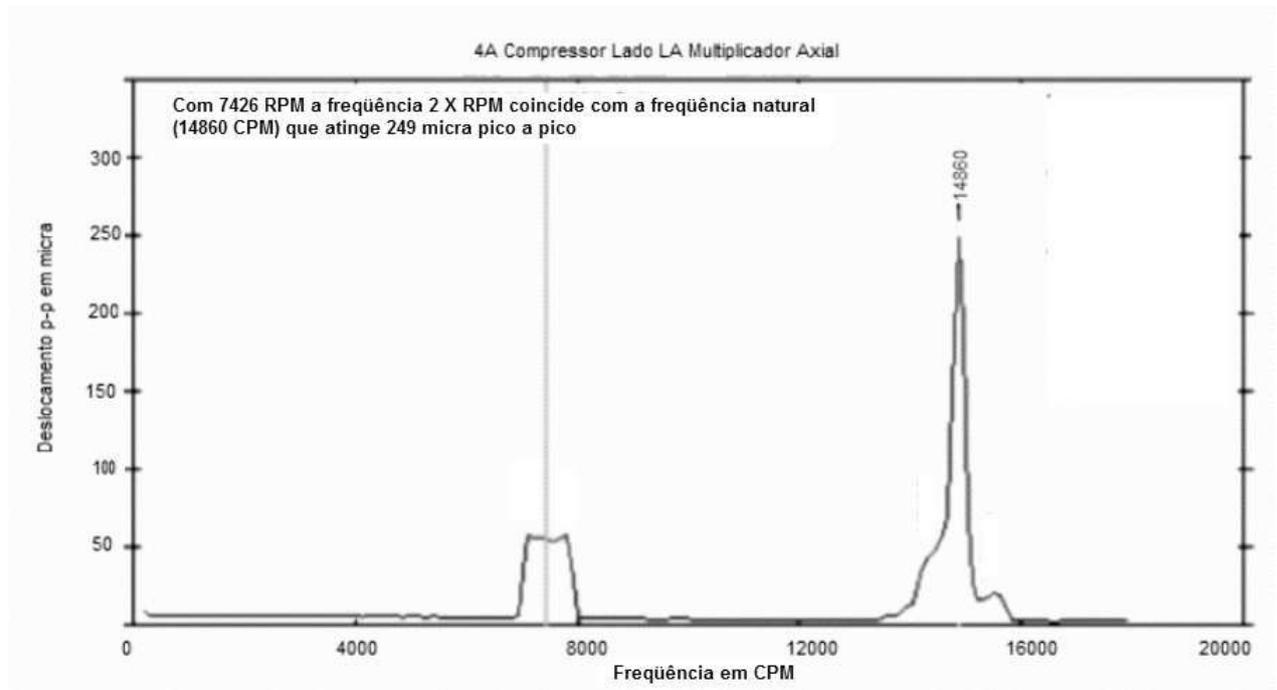
Figura 2.16: Rotação @ 7426rpm,  $2 \times N_{c1}$ , excita  $N_{c1}$  @  $249.16 \mu m$  pico-a-pico

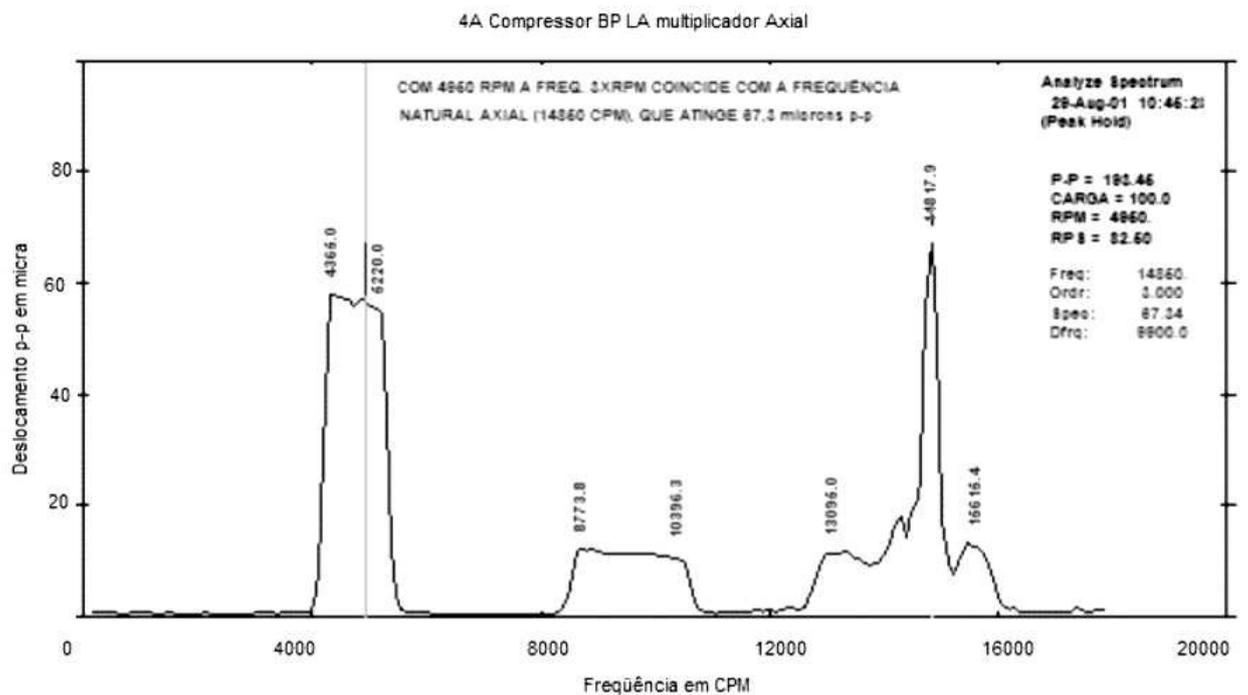
Figura 2.17: Rotação @ 4950rpm,  $3 \times N_{c1}$ , excita  $N_{c1}$  @  $67.3 \mu m$  pico-a-pico

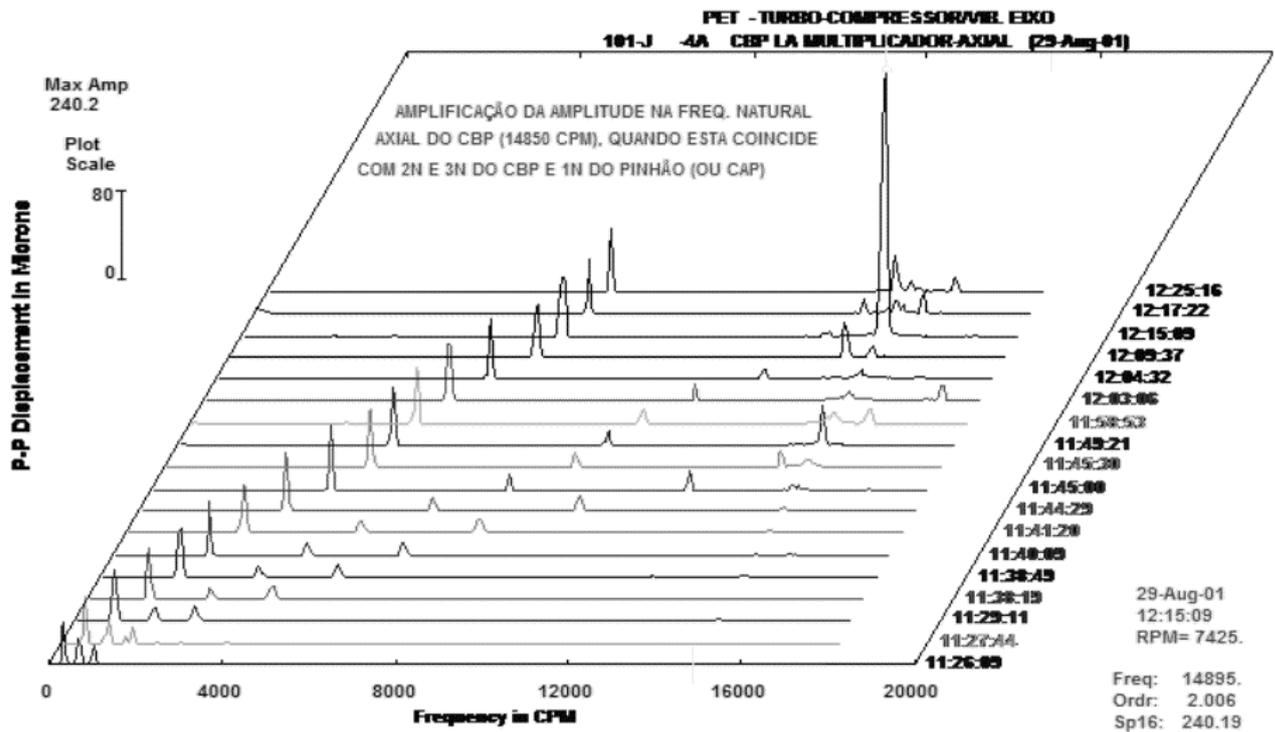
20. No gráfico cascata pode-se também observar a influência da rotação do compressor  $bp$   $N_1$  como submúltiplo de  $N_{c1}$ , a frequência natural axial do compressor  $bp$ , mostrado na figura 2.18:

Figura 2.18: Máximo valor de  $N_{c1}$  é  $240.2\mu m$

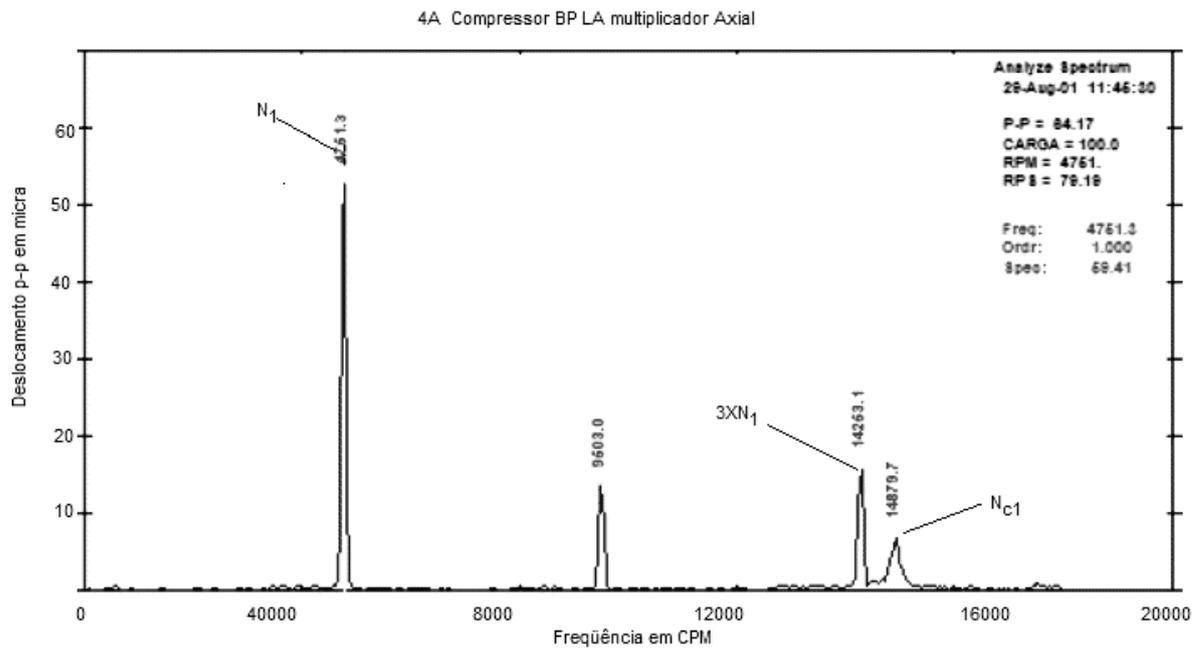
Seguindo a linha de variar a rotação do compressor  $bp$   $N_1$  para se excitar  $N_{c1}$  a frequência natural axial do compressor  $bp$ , observa-se na figura 2.19 que  $N_1$  não é múltiplo de  $N_{c1}$ , contudo ao se incrementar

Figura 2.19: Rotação  $N_1$  @ 4751RPM, amplitude @  $59.41\mu m$  pico-a-pico,  $N_{c1}$  @  $10\mu m$  pico-a-pico

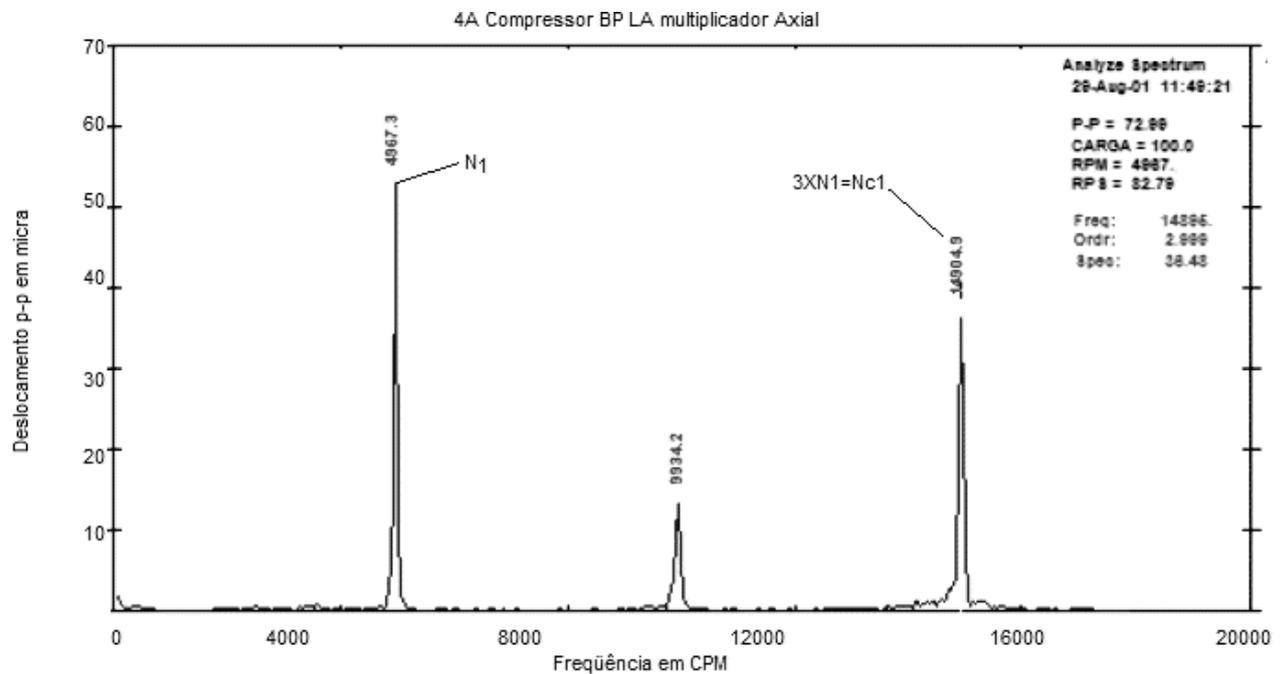
$N_1$  para ser múltiplo de  $N_{c1}$ , a amplitude de  $N_{c1}$  sobe a níveis muito altos, conforme observa-se na figura 2.20.

Figura 2.20: Rotação  $N_1$  @ 4967.3RPM,  $3 \times N_{c1}$ , excita  $N_{c1}$  @  $36.48\mu m$  pico-a-pico

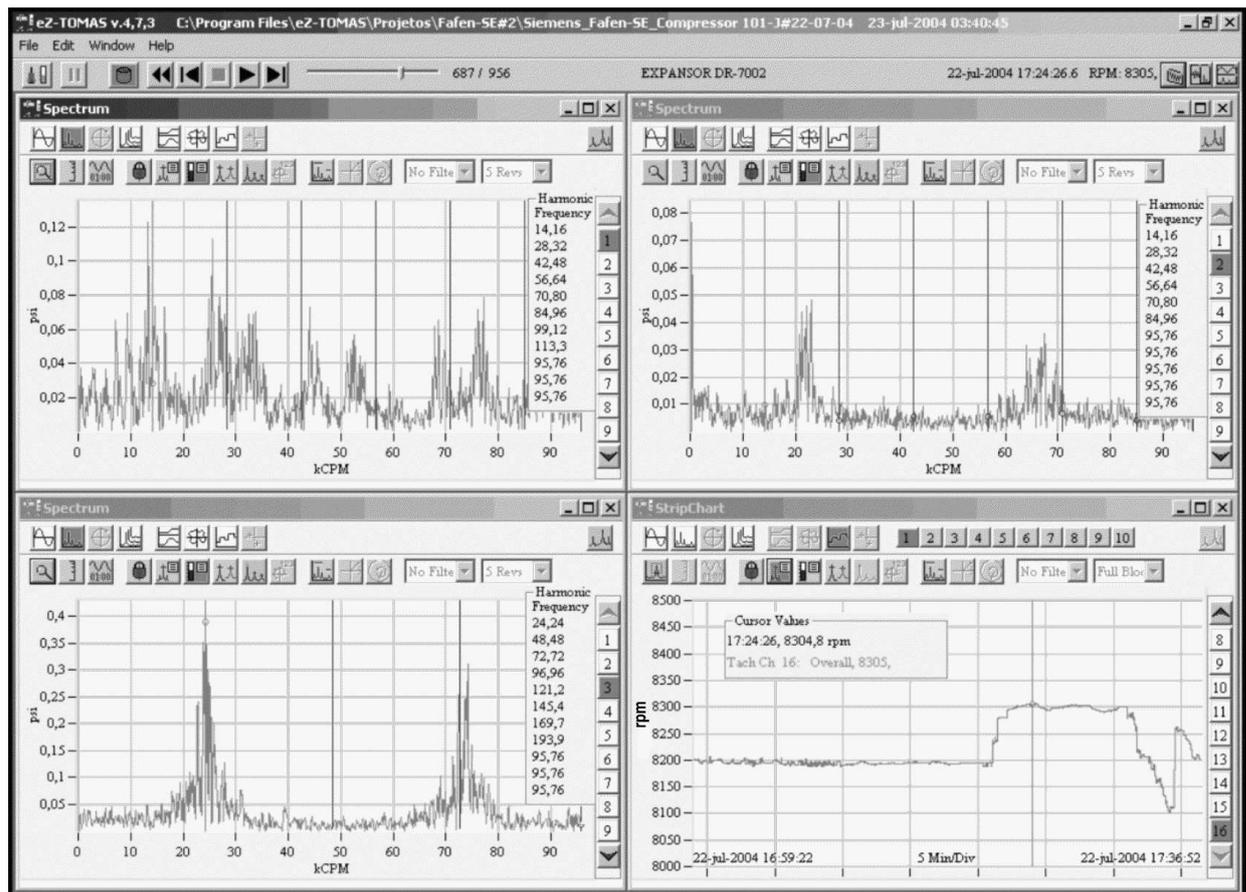
Figura 2.29: Medidas de Pressão no Compressor *bp* @ 8305 RPM

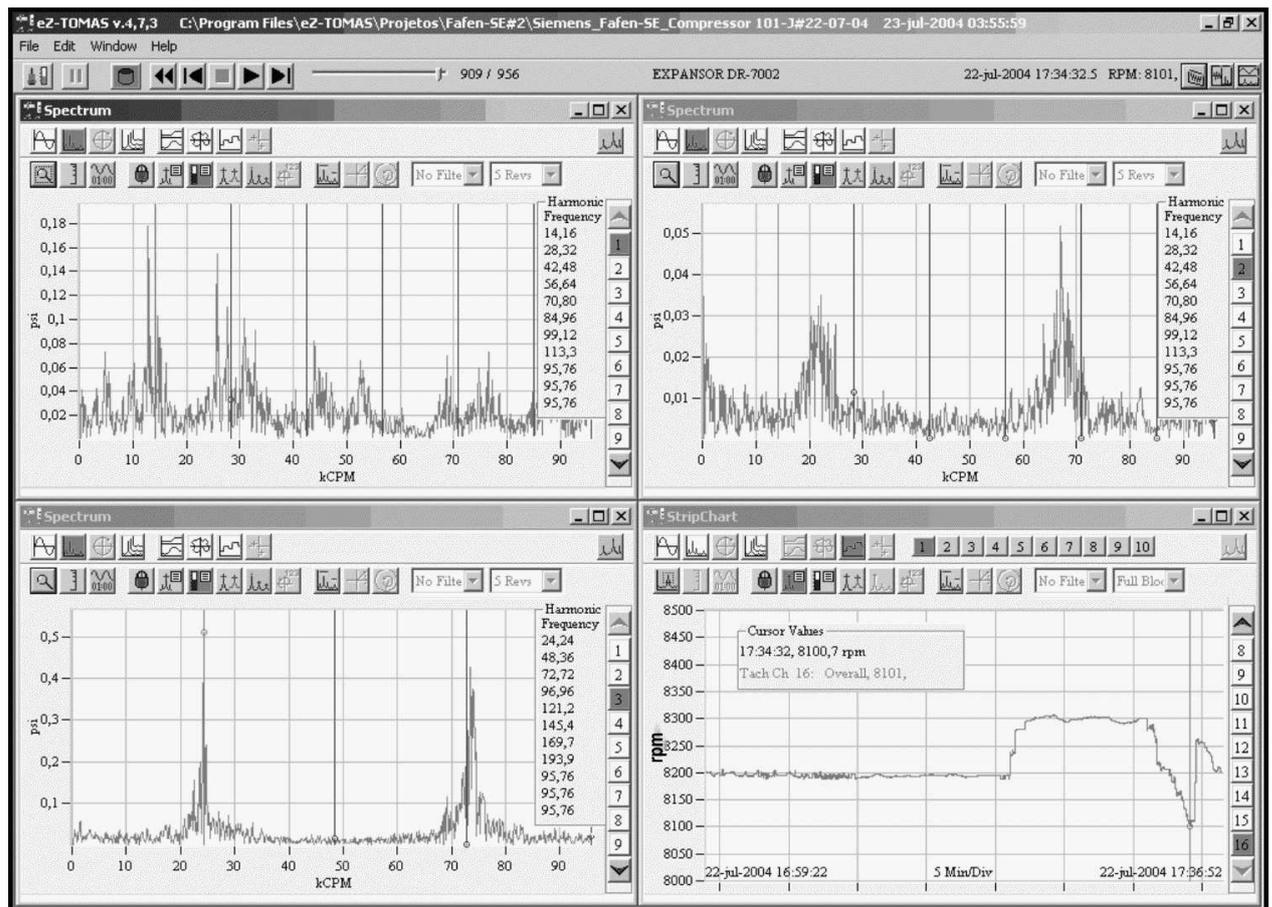
Figura 2.30: Medidas de Pressão no Compressor *bp* @ 8101 RPM

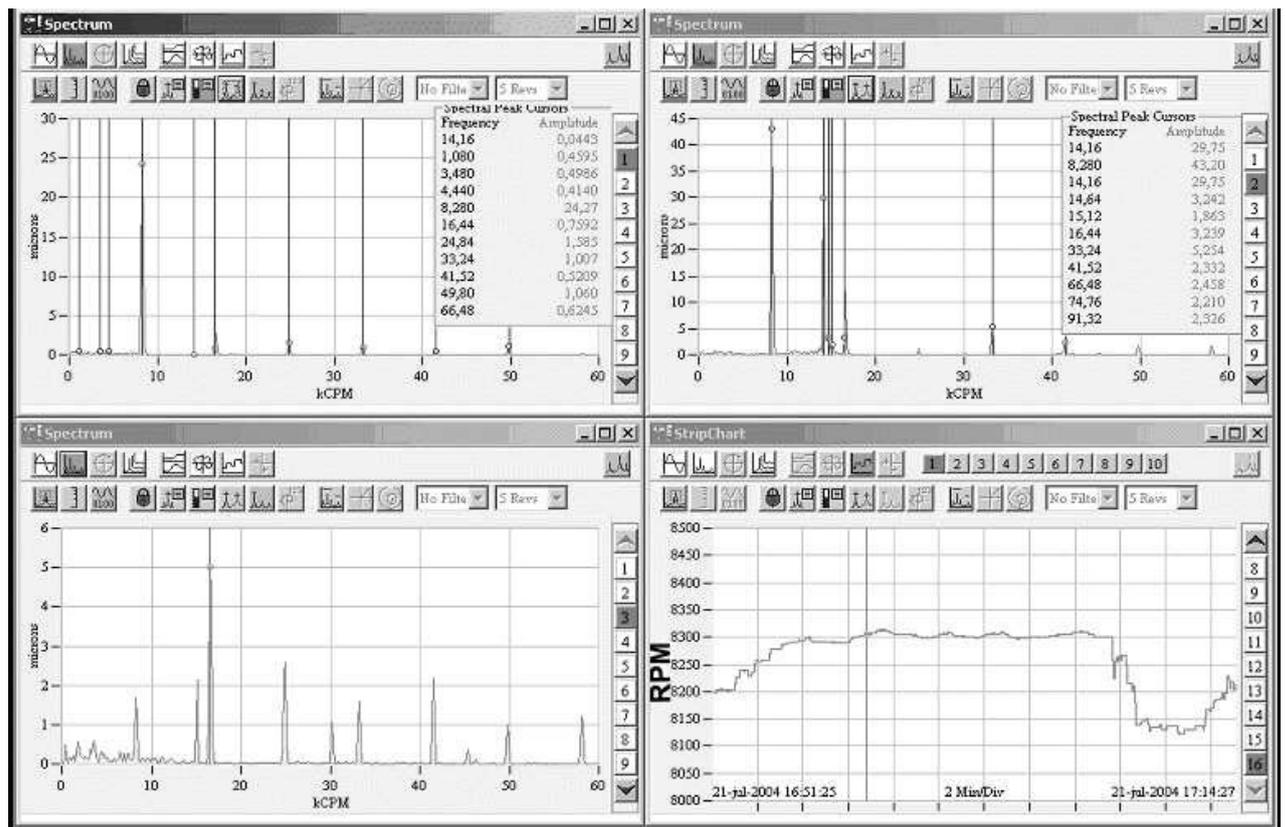
28. Após diversas ações tomadas para se sanar o problema de danos ao mancal de escora do compressor *bp*, chegou-se a um fato inesperado: apesar de aumentar-se a rigidez do mancal de escora por se aplicar um mancal com um apoio em uma linha de contato ao invés de um ponto e reduzirem-se as folgas axiais do mesmo, observou-se que a ressonância se dava agora numa frequência mais baixa, 14160 CPM, conforme a figura 2.31,

Figura 2.31: Medição de Vibração com  $N_1$  @ 8300RPM e nova  $N_{c1}$  @ 14160RPM
