### **Apresentação dos resultados - Observações**

### Observação assistemática – Problematização na Av. Presidente Vargas

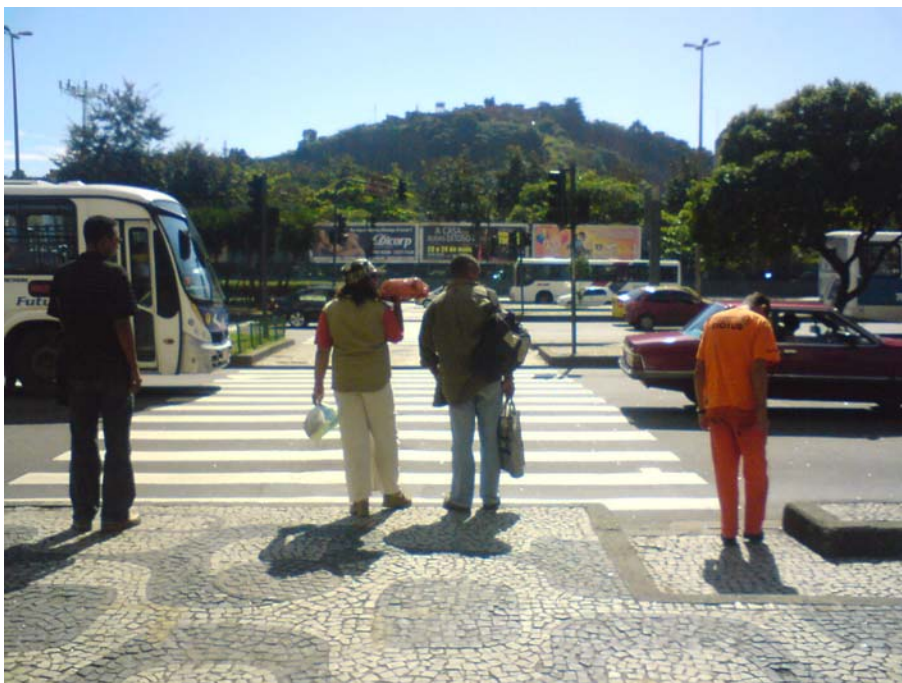
Figura 67 – **Travessia 1** - Esta foi uma das travessias onde tinha a menor quantidade de pessoas. É possível observar o outro lado da travessia, mesmo sendo dia útil e apesar da distância. Em travessias mais movimentadas de outras áreas não é possível enxergar o outro lado da via - Foto do autor.

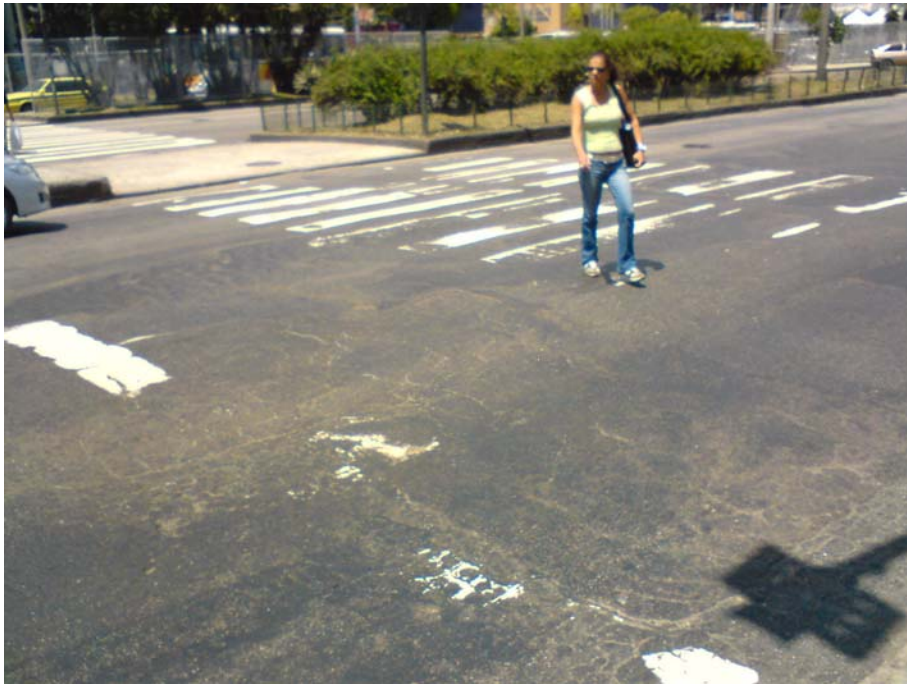
Figura 68 – **Travessia 1** – Além desta travessia, há várias outras ao longo da Av. Presidente Vargas com a manutenção da pintura de sinalização horizontal em estado precário. A linha de retenção e a faixa de travessia de pedestre estão quase que apagadas - Foto do autor.

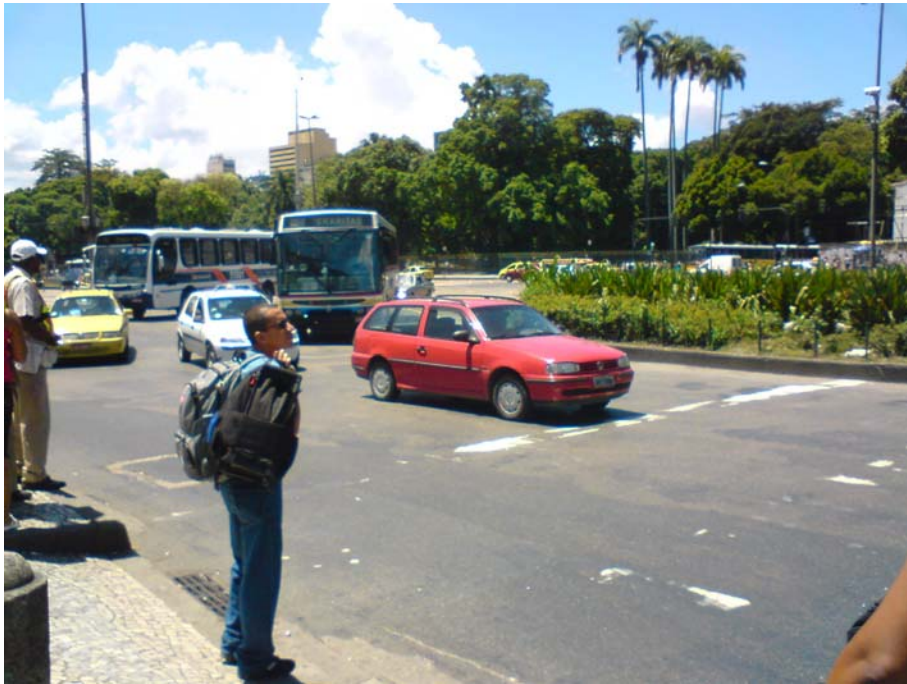
Figura 70 – **Travessia 3** – Além dos veículos que vêm da Av. Presidente Vargas, percebe-se a presença de outros que são provenientes da Praça da República. Um fluxo de veículo vindo de uma outra direção é um fator que dificulta a tomada de informação do pedestre - Foto do autor.

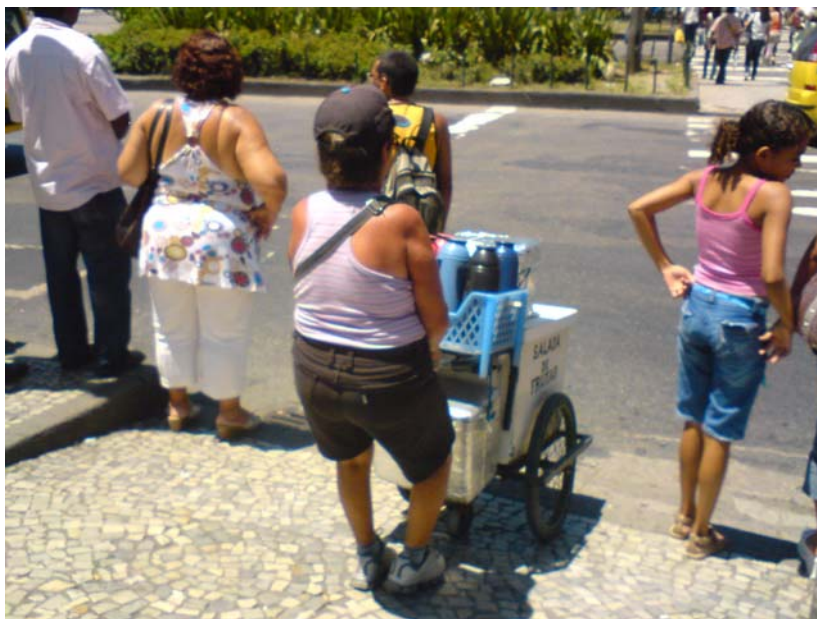
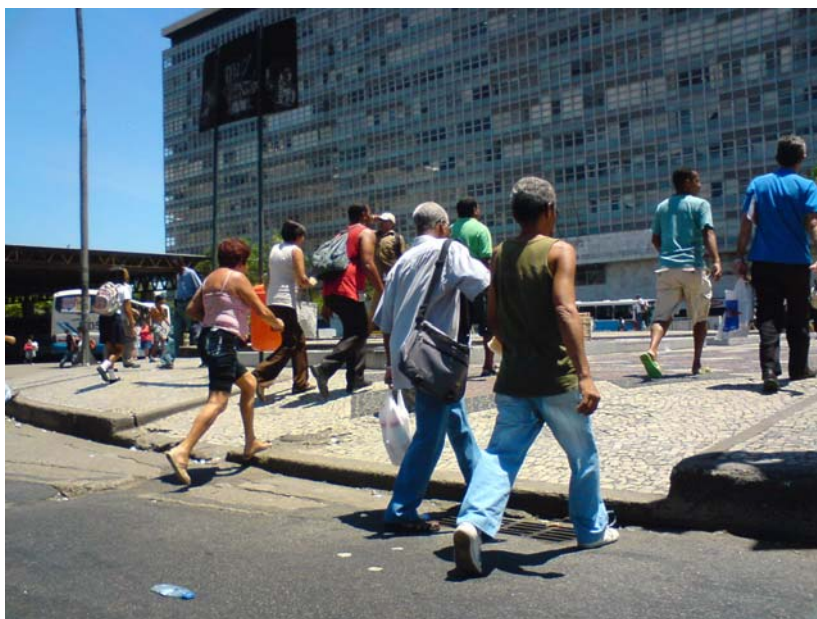
Figura 72 A e B – Na **travessia 3** apresenta-se o problema de acessibilidade, pois a rampa é muito íngreme. Portadores de necessidades especiais não têm autonomia para subir nesta calçada. Durante as observações, diversos ambulantes precisaram de ajuda para subir com seus equipamentos. Na foto B (o mesmo acesso visto de outro ângulo) atenta-se para a altura do degrau, que mantém o acesso penoso para o pedestre. - Fotos do autor.

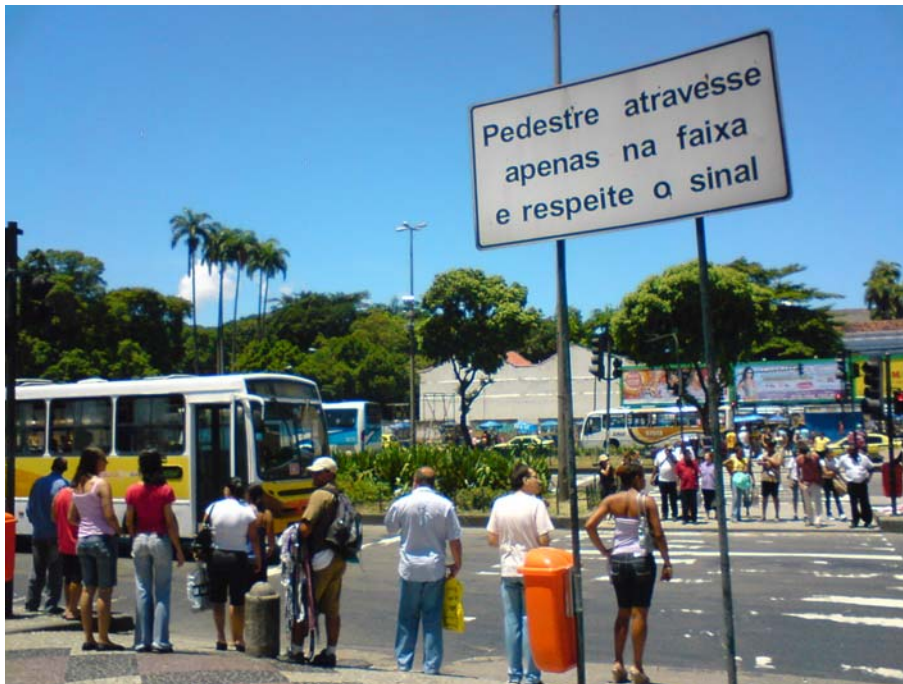
Figura 73 – **Travessia 3** – É uma das travessias mais difíceis para o pedestre. Além dos problemas relacionados à exposição às intempéries, acesso à calçada, excesso de pessoas e veículos vindo de duas direções, o tempo destinado para o pedestre é rápido demais. Pessoas reclamaram espontaneamente durante o trajeto - Foto do autor.

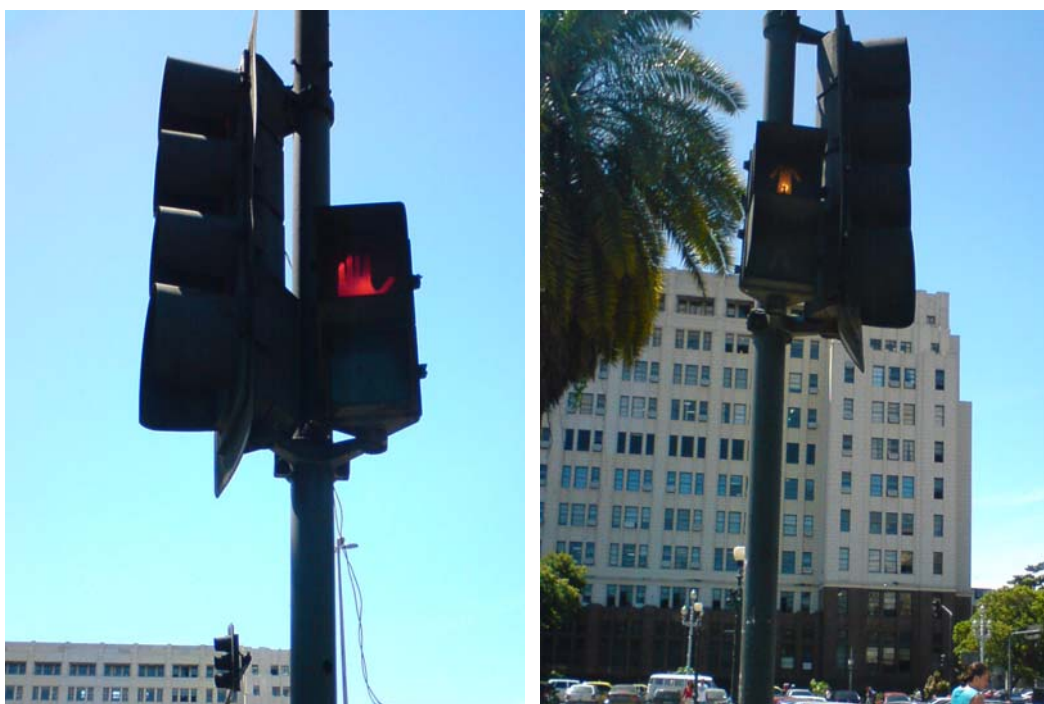
Figura 75 – **Travessia 4** - Identificou-se que ao longo da travessia, entre os quatro semáforos para pedestre, há diferenças nos símbolos utilizados para informar ao pedestre sobre sua vez de aguardar a travessia. Enquanto em alguns grupos focais há o símbolo da mão aberta em outros há o humano parado – ambos na cor vermelha. Não há uma padronização. A mesma situação ocorre em diversas travessias da Av. Presidente Vargas - Fotos do autor.

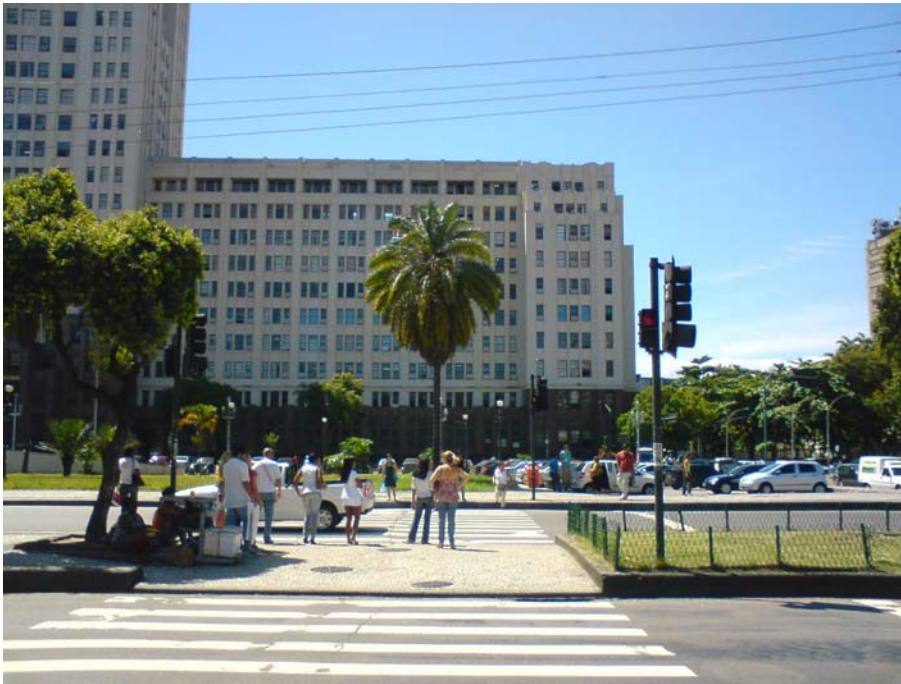
Figura 76 – **Travessia 4** - Na pista direção Praça da Bandeira, percebeu-se que a sinalização semafórica para veículos estava instalada apenas na coluna dos postes. Não havia, nesta travessia, semáforos para veículos instalados em braços projetados para a via. O semáforo para veículos localizado no alto pode transformar-se em fonte de informação do pedestre. Principalmente quando há veículos altos (ônibus, por exemplo) engarrafados no meio da pista - Foto do autor.

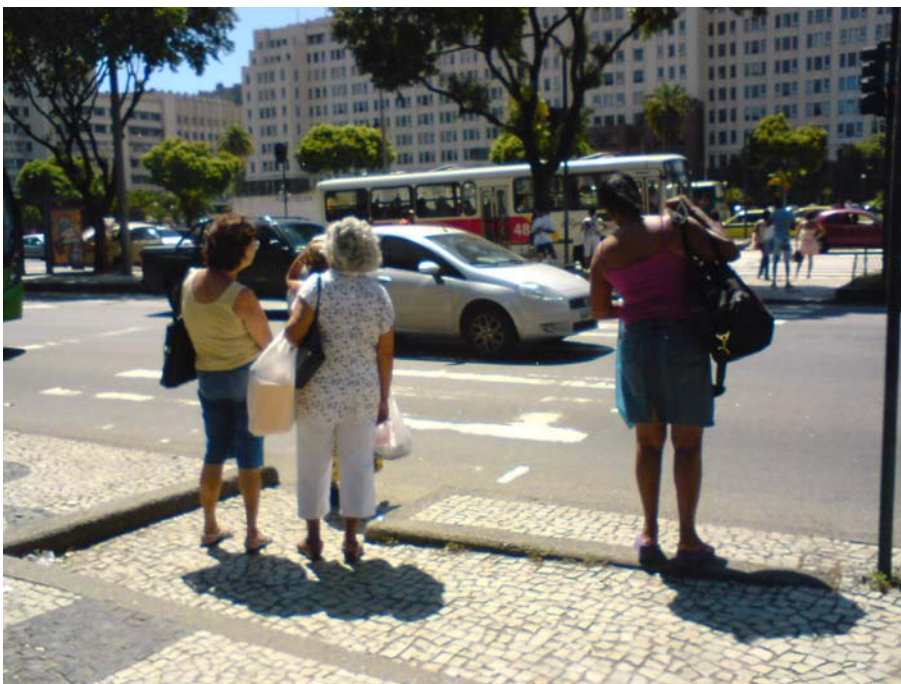
Figura 77- **Travessia 4** - Notou-se também a presença de rampas na forma da letra L. Mesmo com rampas na travessia, acredita-se que o problema de acessibilidade persista, pois a manobra para o cadeirante é necessária, principalmente se a calçada estiver

cheia. Quase todas as travessias da Av. Presidente Vargas possuem este tipo de rampa  
- Foto do autor.

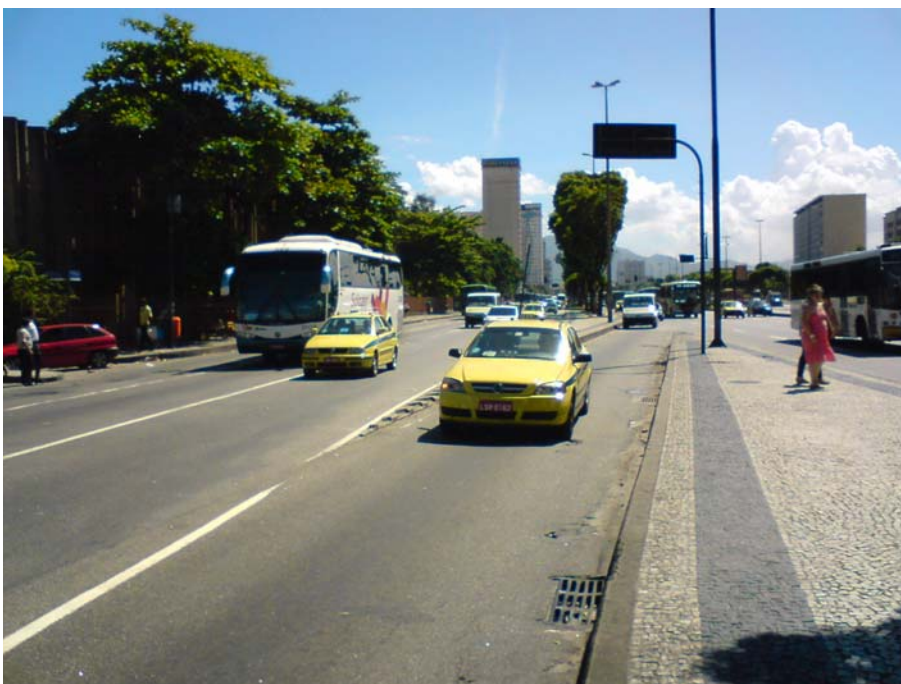
Figura 79 – **Travessia 5** - Entretanto, aqueles que estão na calçada do lado do mercado popular SAARA precisam ter maior atenção devido a presença de uma agulha que direciona veículos da pista central da via para a pista externa - Foto do autor.

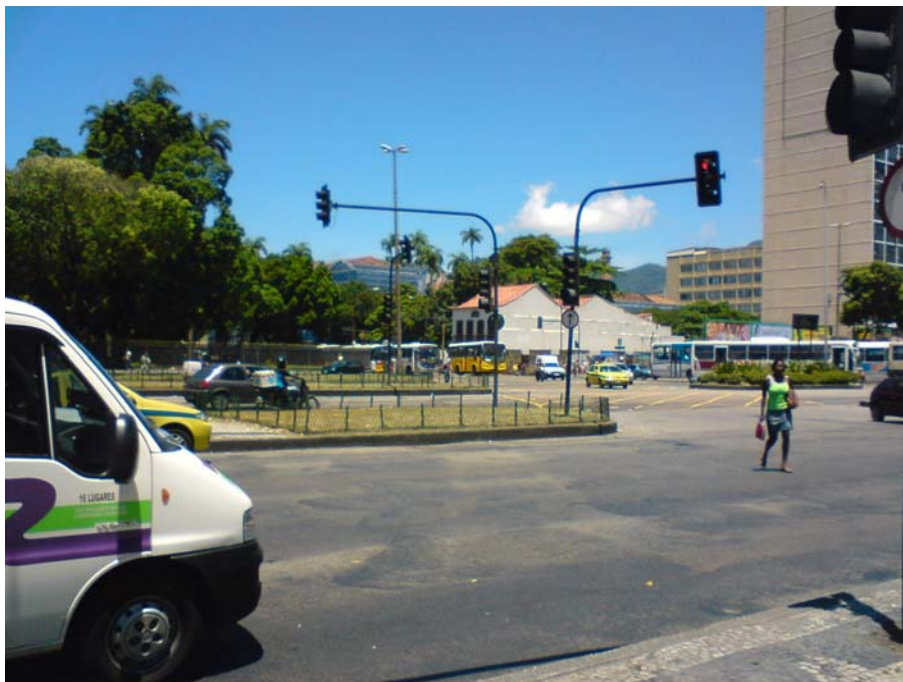
Figura 81 – Entre as travessias 3 e 4, em frente ao Palácio Duque de Caxias, há um ambiente que merece registro. Os semáforos ali existentes são apenas para os veículos

permitirem a passagem do trânsito vindo da Praça da República. Entretanto, muitos pedestres atravessam este trecho pegando uma carona na sinalização. O local é muito parecido com o ambiente semafórico das travessias de pedestre encontradas em toda Av. Presidente Vargas. Pela foto, percebe-se que não há faixa de segurança e nem semáforo para pedestre, mas os carros parados, o grupo focal para veículos e os canteiros na ilha de refúgio evocam um ambiente de travessia. Levanta-se a questão se os pedestres que ali atravessam tem a plena ciência que não é um lugar seguro para atravessar - Fotos do autor.

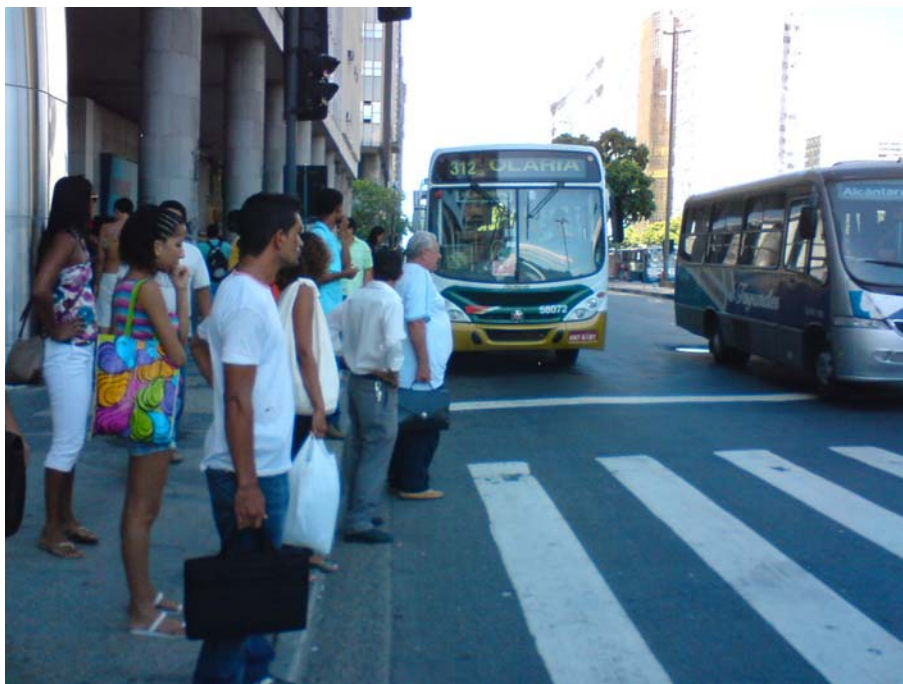
Figura 83– **Travessia 6** – Há um ponto de ônibus próximo da travessia de uma das esquinas com a Av. Passos. O ponto de transporte coletivo perto e localizado ao lado esquerdo da faixa de travessia expõe o pedestre a um risco maior. A entrada e saída de veículos podem atrapalhar a visibilidade do pedestre na tomada de informação da via, pois um veículo, repentinamente, pode surgir ao ultrapassar o ônibus parado no ponto. Outro risco: alguns pedestres relataram que já iniciaram uma travessia quando o ônibus parou no ponto, pois o transeunte concluiu que o veículo parou devido à indicação do semáforo.

Nesta foto, percebe-se que há uma quantidade maior de pessoas concentradas na calçada, aguardando a sua vez de atravessar. O esbarrão com outras pessoas pode acontecer. É mais uma preocupação para o pedestre - Fotos do autor.

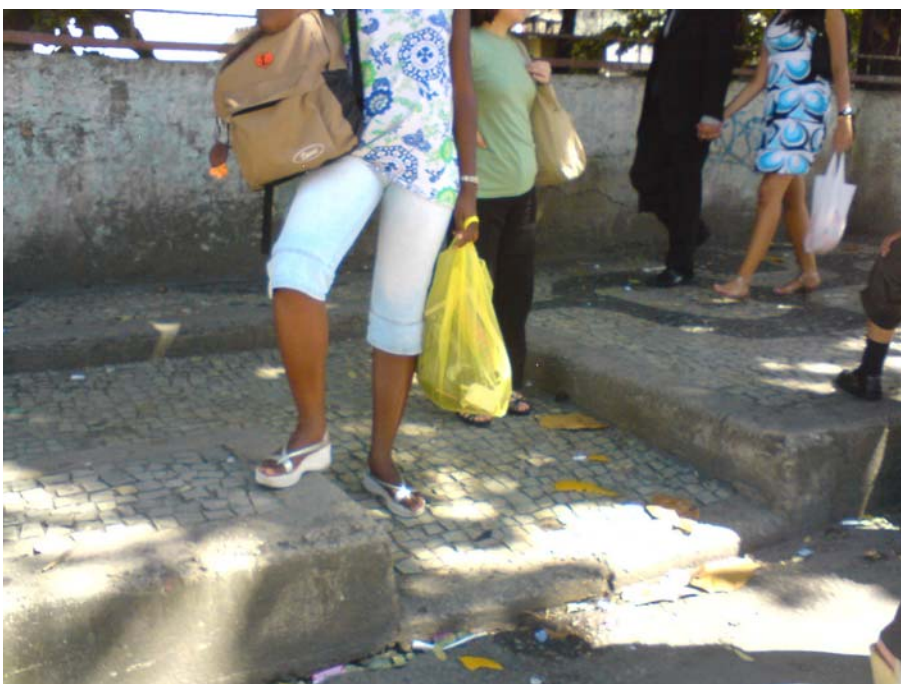
Figura 85 – **Travessia 6** – Entretanto, do outro lado da avenida, a rampa em forma de L ocupa todo o espaço da estreita calçada, formando degraus que podem atrapalhar a deambulação de pedestres. O degrau para descer da calçada é alto. Por isso pedestres acumulam-se na rampa para aguardar sua vez de atravessar - Fotos do autor.

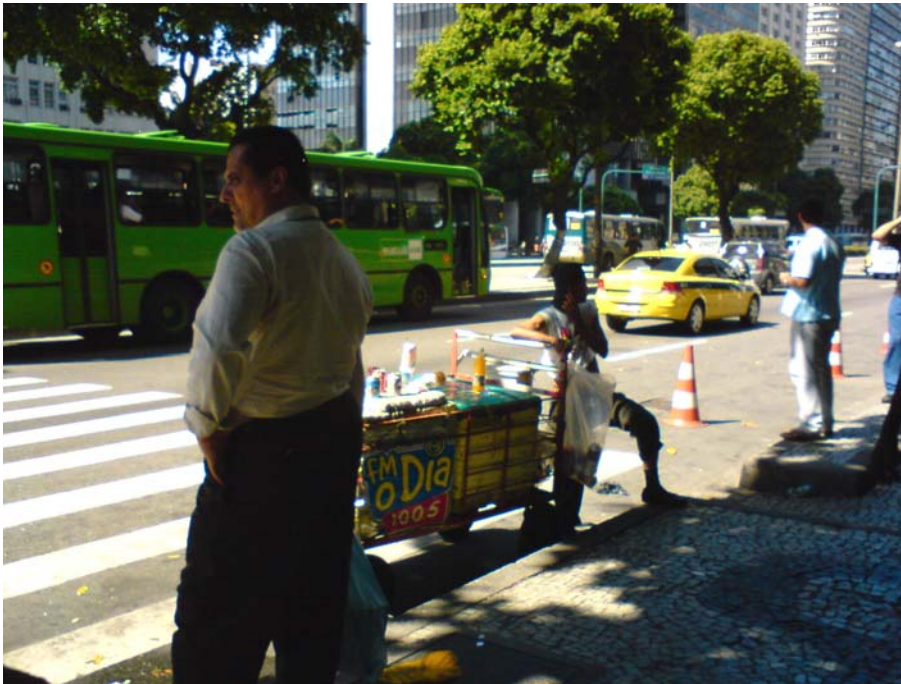
Figura 86– **Travessia 6** – Na mesma travessia, os obstáculos parecem não terminar. Ambulantes ficam parados em cima da faixa de pedestre, tornando-se uma barreira física para acessá-la. Apesar de ser uma área onde se observa a presença constante de policiais militares e guardas municipais circulando nesta região, pois ao lado é o prédio do DETRAN-RJ, o ambulante parecia despreocupado com uma eventual abordagem de agentes públicos - Foto do autor.

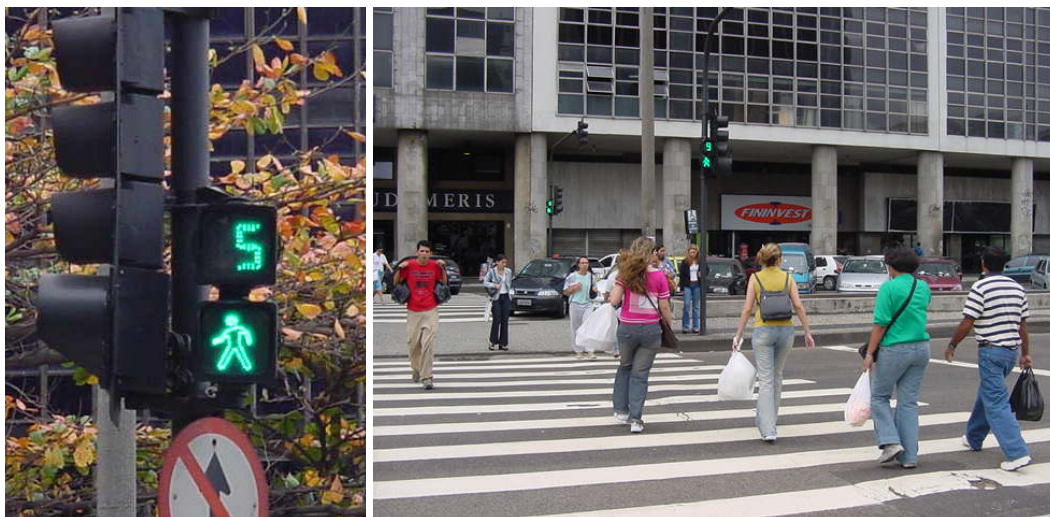
Figura 87 A e B – **Travessia 6** - No cruzamento com a Av. Passos os grupos focais para pedestre possuem duas características distintas em relação à maioria dos semáforos para pedestres encontrados na Av. Presidente Vargas: a utilização de lâmpadas LED (Diodo Emissor de Luz) para emissão da informação luminosa e cronômetros de contagem regressiva, informando o tempo que o pedestre tem para atravessar a via. A utilização de LED no grupo focal ajuda bastante na visibilidade da informação emitida

pelo equipamento. Até mesmo quando incide luz solar direta sobre o semáforo, a indicação pode ser percebida. Os cronômetros informam, através de contagem regressiva, o tempo que falta para o pedestre completar a travessia. Em algumas outras travessias da avenida há o mesmo sistema.

Na mesma **travessia 6**, entretanto, o tempo permitido para passagem de pedestre entre as ilhas de refúgio e as calçadas pode gerar alguma confusão ou frustração para o pedestre. Os transeuntes não conseguem atravessar de uma única vez as quatro pistas num ritmo tranquilo de caminhada. Na foto B há pedestres caminhando calmamente, alguns parados esperando o próximo ciclo e outros correndo para tentar atravessar toda a via numa única vez. Nas entrevistas informais houve pedestre que declarou não compreender o que significava a informação do cronômetro. Na travessia 8 há o mesmo sistema - Fotos do autor.

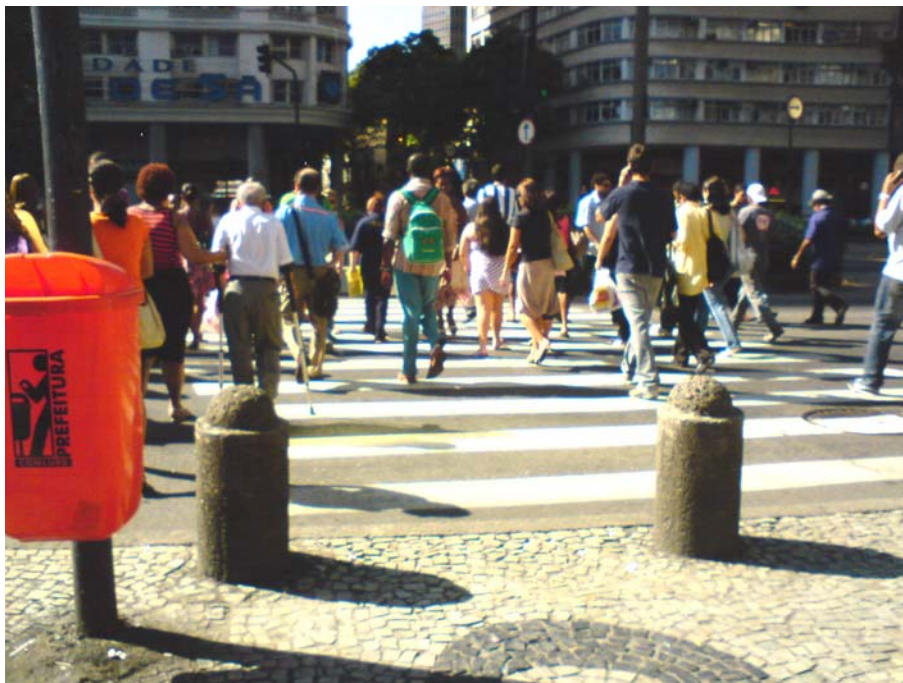
Figura 88— **Travessia 7** – Há a presença de barreira física na calçada – obstáculos de cimento conhecidos como fradinho – que atrapalha o acesso à faixa de segurança de pedestre. É possível algum pedestre não perceber o obstáculo e tropeçar nestes objetos - Foto do autor.

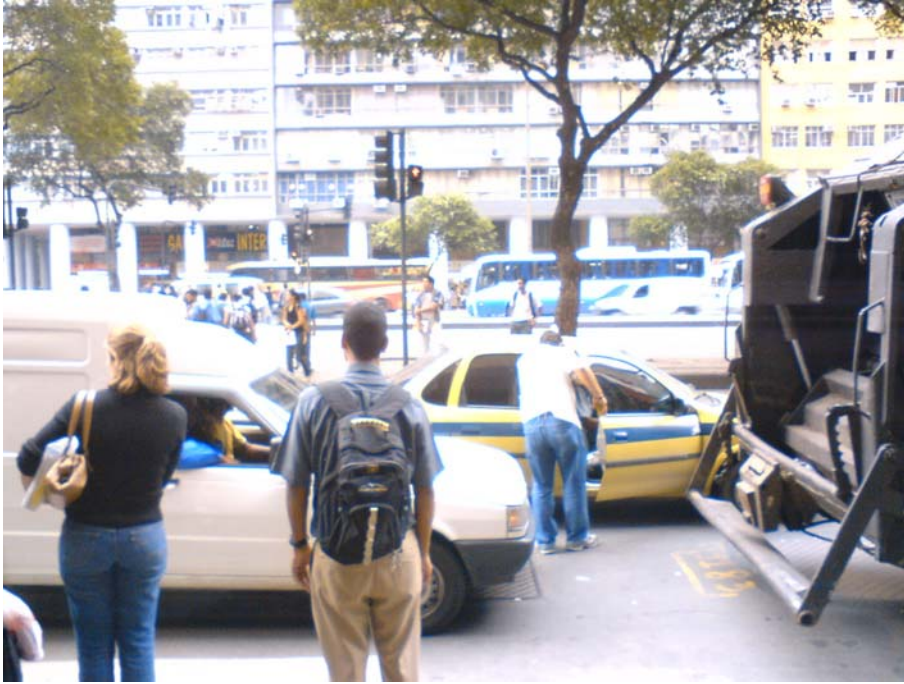
Figura 89 – **Travessia 7** – É uma esquina com muito movimento, por esta razão sempre há muitos veículos parados nesta travessia. Os carros, caminhões e ônibus parados tornam-se barreiras físicas a serem superadas, pois fica mais difícil para o pedestre buscar indicação do semáforo ou ter o livre acesso à travessia - Foto do.

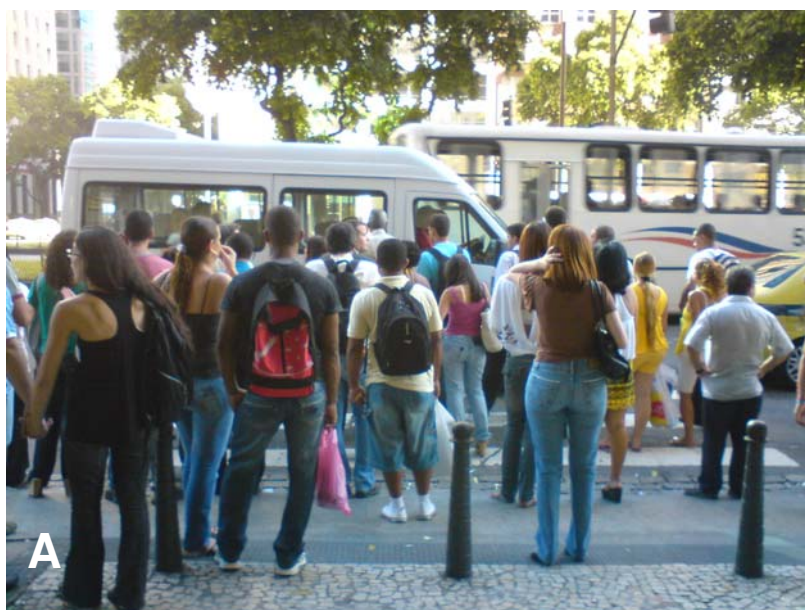
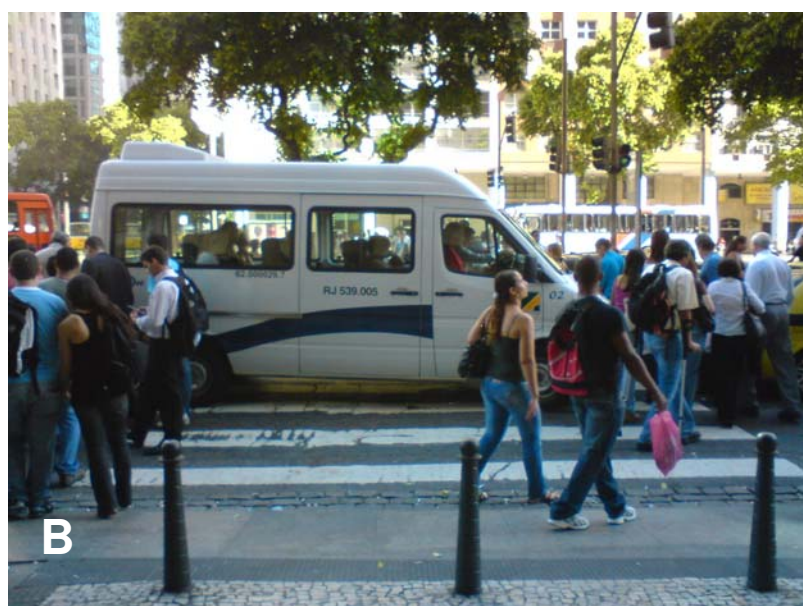
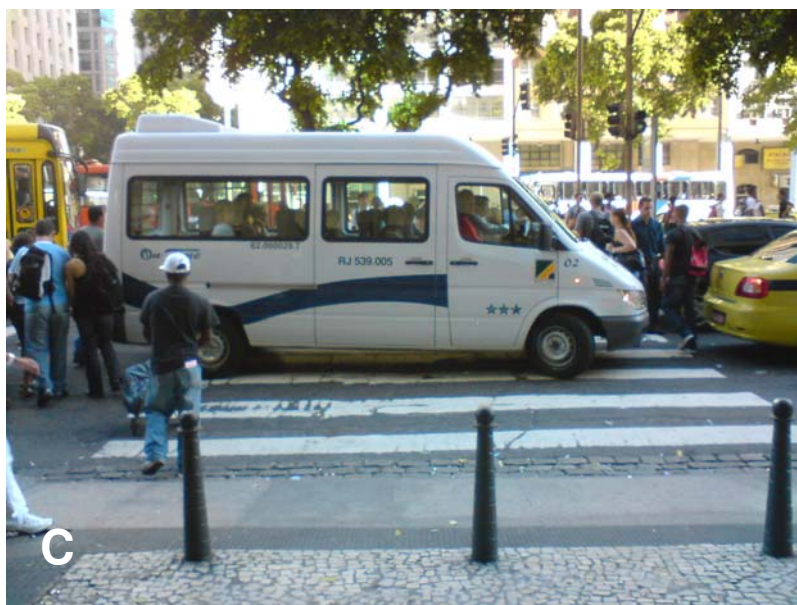
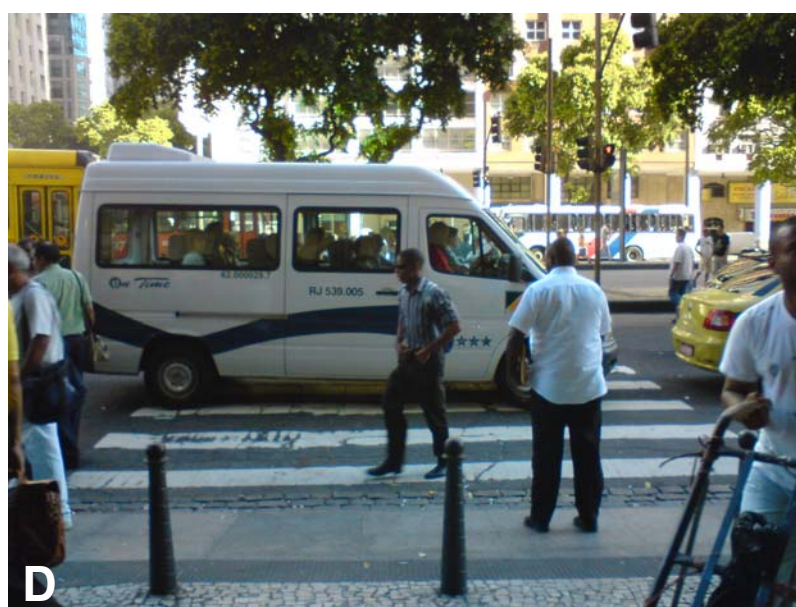
Figura 91 A, B, C e D – **Travessia 8** – O pedestre deve dobrar a sua atenção e a paciência durante a espera, devido ao trânsito intenso e confuso. Alguns veículos permanecem parados na travessia de pedestre, atrapalhando o transeunte andar pela faixa de segurança ou enxergar a indicação do grupo focal de pedestre. Constantemente observam-se veículos parados na faixa de pedestre nos horários de pico -Fotos do autor.

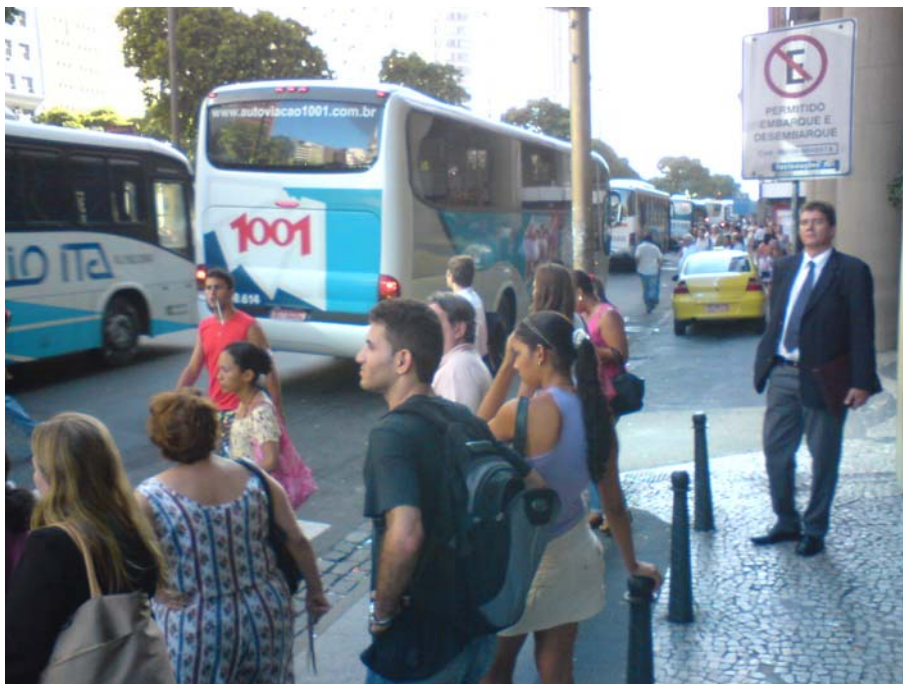
Figura 92 – A situação mostrada na figura 91 é agravada pela movimentação de ônibus tipo “frescão” e táxis em frente ao Hotel Guanabara, na parte de embarque e desembarque de passageiros. A fila de ônibus contribui para que outros veículos fiquem parados na faixa de pedestre. Desta forma, surge uma barreira física para o pedestre que precisa atravessar a avenida - Foto do autor.

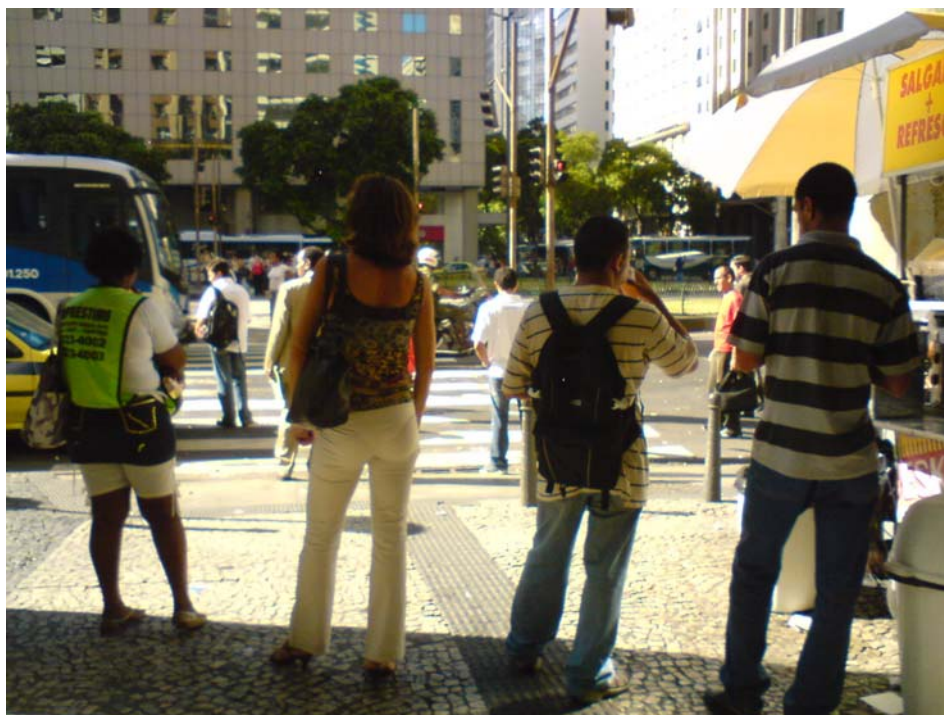
Figura 94 – Em toda Av. Presidente Vargas é comum os pedestres tentarem abrigar-se em local com sombra para fugir do contato do sol ou chuva. A exposição às intempéries pode ser um fator que colabore com questões relacionadas à pressa do pedestre - Foto do autor.

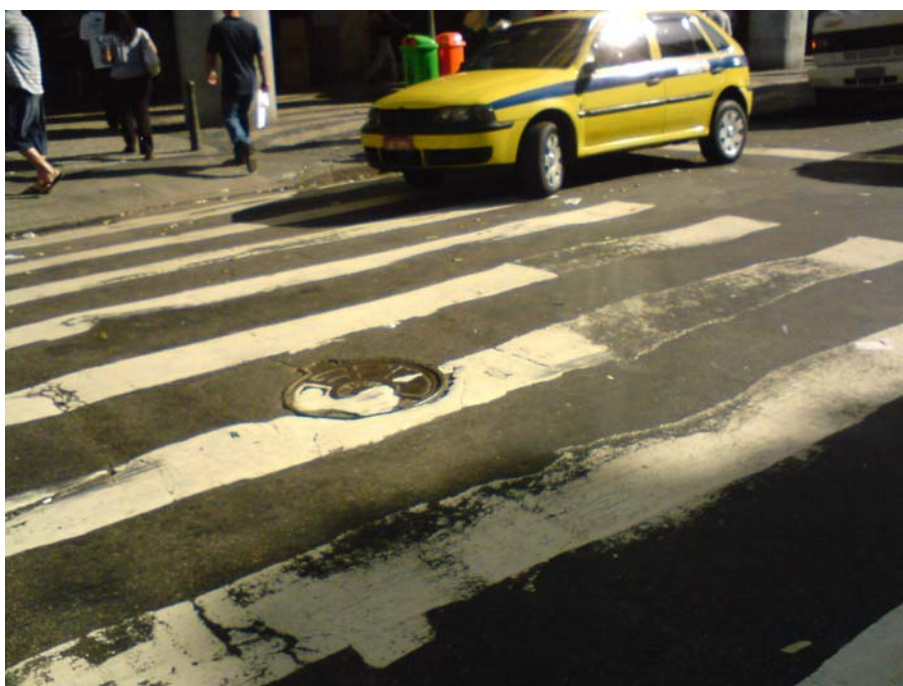
Figura 98– **Travessia 8 e 9 - Problema Acidentário** – Em alguns trechos a pavimentação é irregular, aumentando o risco de causar tropeços nos pedestres que

correm para terminar a travessia. Em vários pontos do asfalto da Av. Presidente Vargas verificou-se este problema - Foto do autor.
