3 Testes e resultados

Neste capítulo serão apresentados e discutidos os testes realizados com os sistemas de monitoramento desenvolvidos. Cada um dos ensaios possui uma característica distinta e nem sempre foram utilizadas as mesmas técnicas de monitoramento. Muitos dos testes foram realizados utilizando, além dos sensores ópticos, equipamentos de monitoramento de outras empresas e universidades, com outras tecnologias embarcadas. Isto permitiu gerar uma base de dados que facilitou certificar a ocorrência de eventuais rupturas de arames.

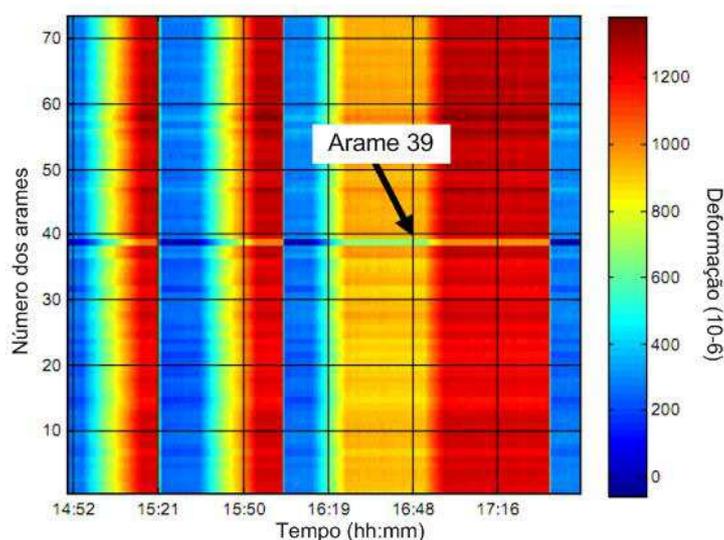
Somente depois de alguns ciclos no reinício do teste que começou a ser perceptível o comportamento do sinal de deformação do arame rompido.

O fato de não ter detectado imediatamente a falha do arame possivelmente ocorreu devido ao estado de corrosão que se encontravam os arames. O atrito entre os arames pode ser considerado um fator relevante neste caso. Dados experimentais presentes na literatura indicam valores de 0,1 para o coeficiente de atrito entre arames de um *riser* novo [33]. Assim, com o estado de corrosão desta amostra, provavelmente os valores do coeficiente são muito acima do valor encontrado na literatura.

Figura 3. 7 - Momento em que o arame 39 passa a ter um comportamento diferente dos demais.

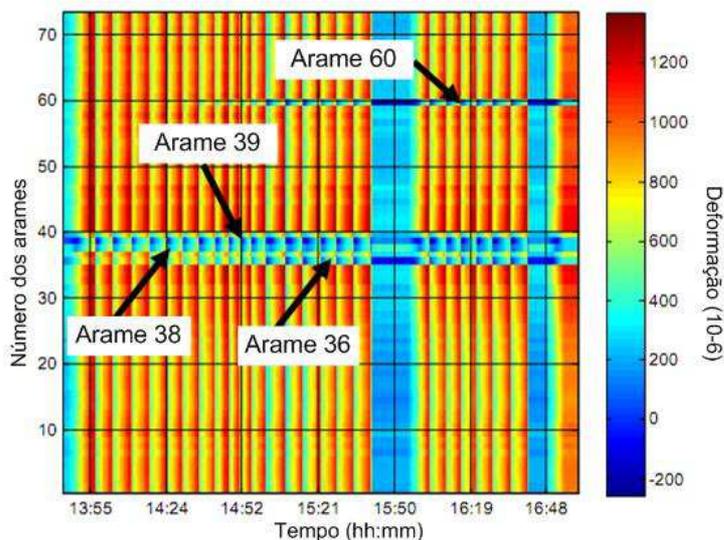
Na maioria dos casos a detecção das rupturas ocorreu depois que a amostra foi submetida a carregamentos cíclicos e o arame rompido venceu o alto atrito provocado pela corrosão e começou a deslizar em relação aos arames íntegros. Ao final do teste haviam sido rompidos um total de 30 arames, sendo 3 deles pertencentes a camada interna da armadura de tração. Os resultados de dois momentos do monitoramento do teste são apresentados nas Figuras 3.7 e 4.8. A Figura 3.7 mostra o momento que foi possível identificar o primeiro arame rompido, que estava livre e não mais respondia aos carregamentos cíclicos. A Figura 3.8 apresenta o sinal de deformação durante o carregamento com quatro arames rompidos. Fica evidente pelos resultados que os arames rompidos não acompanham o comportamento mecânico dos arames íntegros, permanecendo com baixas deformações durante os carregamentos cíclicos.

Figura 3. 8 - Momento em que quatro arames forma rompido no teste.

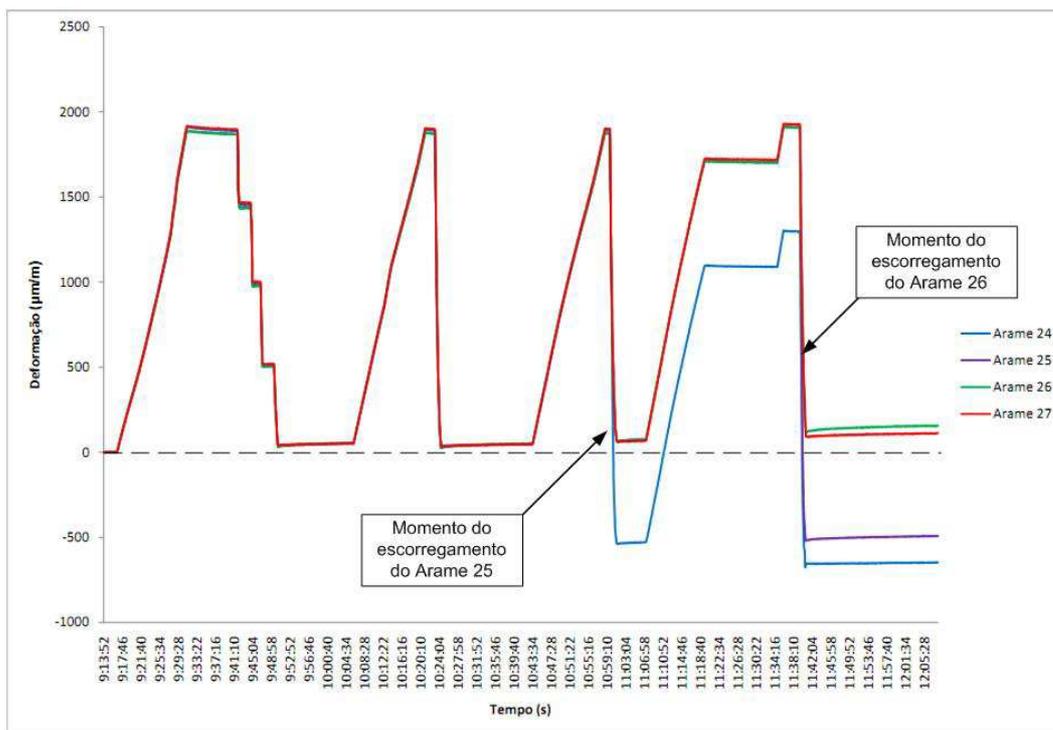
Figura 3. 11 - Gráfico do instante que o sensor do arame rompido passou a não responder ao carregamento.

A Figura 3.11 apresenta o gráfico contendo os dados obtidos na manhã do dia 31/10/2007. Para facilitar a visualização gráfica, foram traçadas apenas as curvas de quatro sensores. Estas redes de Bragg estavam posicionadas nos arames 24, 25, 26 e 27. Durante este período dois arames, 25 e 26, vieram a romper. Observado a Tabela 3.1 nota-se que o corte do arame 25 ocorreu às 10h:30min, momento que o sistema não estava carregado. Logo após a amostra foi tracionada e todos os arames, incluindo o arame rompido, apresentaram um carregamento uniforme atingindo um valor de deformação próximo de 2000 µm/m. O alívio de tensão no arame 25 só foi percebido por volta de 11h:00 min, quando o mesmo escorregou em relação aos demais. Este arame seguiu respondendo ao carregamento, porém com um nível de deformação (cerca de 600 µm/m) abaixo dos arames íntegros. O mesmo ocorreu no segundo rompimento exposto no gráfico.

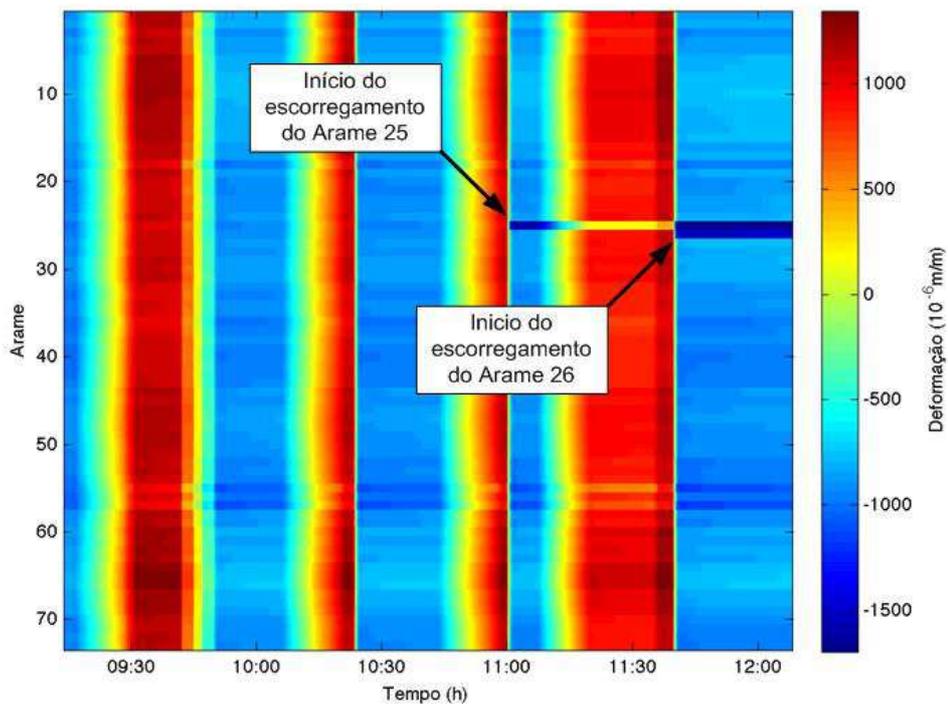
A Figura 3.12 apresenta o mapa de deformação gerado, no mesmo dia 31/10/2007, pelo software Fibrax. O intervalo de tempo deste gráfico foi o mesmo do presente no gráfico da Figura 3.11. Notam-se os instantes que os arames rompidos (25 e 26) escorregaram e apresentam um nível de deformação menor que os demais.

Figura 3. 12 - Mapas do nível de deformações no instante que os arames rompidos escorregam.

Assim como no teste anterior, o elevado nível de corrosão presente nos arames influenciou diretamente o resultado. O elevado coeficiente de atrito proveniente da superfície corroída do arame não permite o escorregamento do arame rompido fazendo com que o mesmo mantenha a resposta ao carregamento. Porém notou-se que com o passar do tempo a tendência do arame é aliviar cada vez mais. Assim conclui-se que o sistema de monitoramento óptico direto nos arames, quando instalado em um *riser* com presença de corrosão na armadura de tração, necessita de um tempo maior para detectar eventuais falhas na estrutura dos arames. Acredita-se que este comportamento seja o mais comum encontrado em situações reais de trabalho, pois muitos dos dutos flexíveis operam por anos a fio em ambientes agressivos contendo assim um nível elevado de corrosão nos arames da armadura de tração.

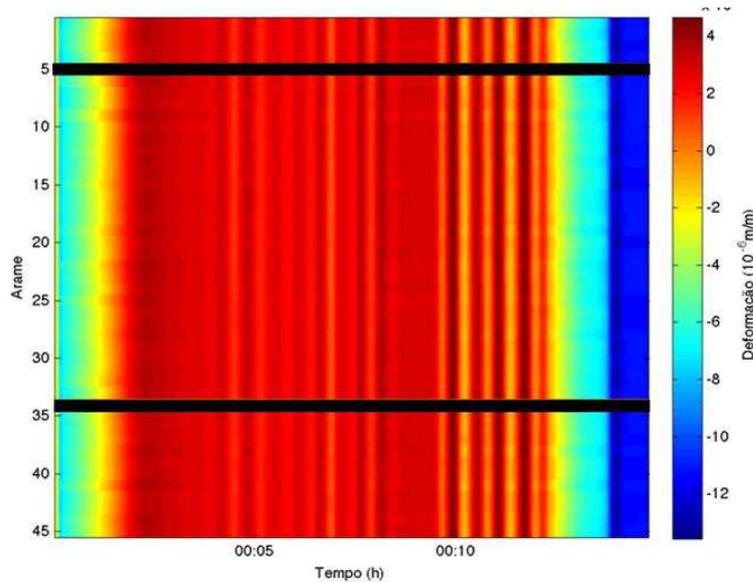
Um total de 15 arames foram rompidos durante os carregamentos cíclicos do teste. Os sensores número 5 e 34 e 38 apresentaram problemas de funcionamento durante boa parte do ensaio. A Figura 3.16 apresenta o mapa de deformação gerado pelo Fibrax nos instantes iniciais do teste no dia 10/09/2008. Nota-se que neste instante os sensores de 5 e 34 já apresentavam problemas de funcionamento por isso foram desconsiderados.

Figura 3. 16 - O gráfico mostra a presença de dois sensores defeituosos no sistema.

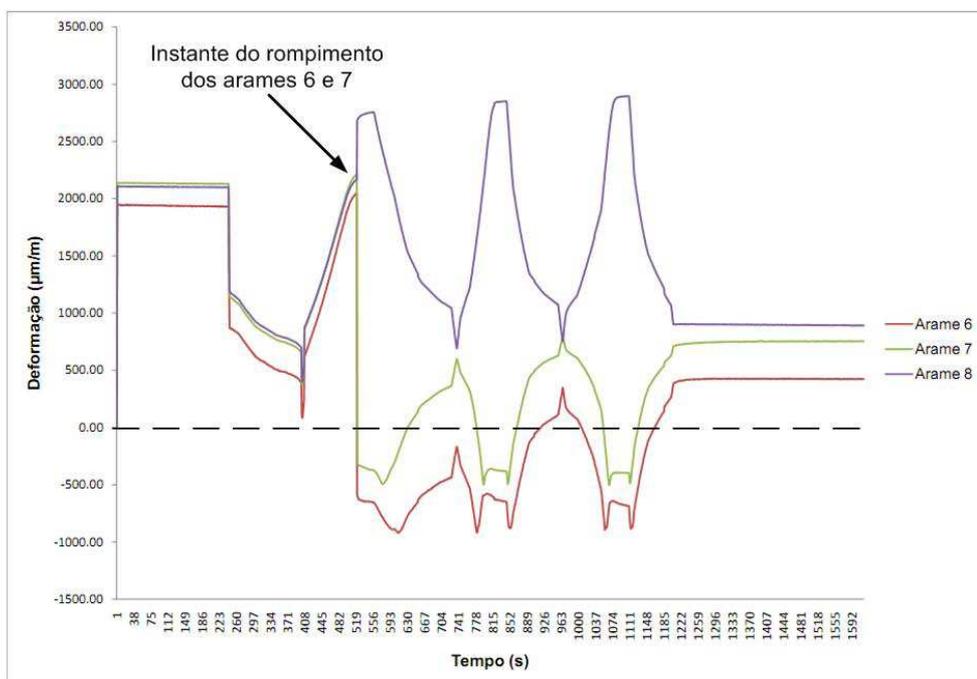
A Figura 3.17 apresenta um gráfico do carregamento que indica, claramente, o momento em que os arames 6 e 7 foram rompidos simultaneamente. No momento do corte estes dois arames escorregam e aliviam a tensão instantaneamente, caindo de um nível de aproximadamente 2000 $\mu\text{m/m}$ para abaixo de zero. Este gráfico mostra o nível de deformação no arame inteiro.

Figura 3. 17 - Momento em que o rompimento dos arames 6 e 7 foram registrados.

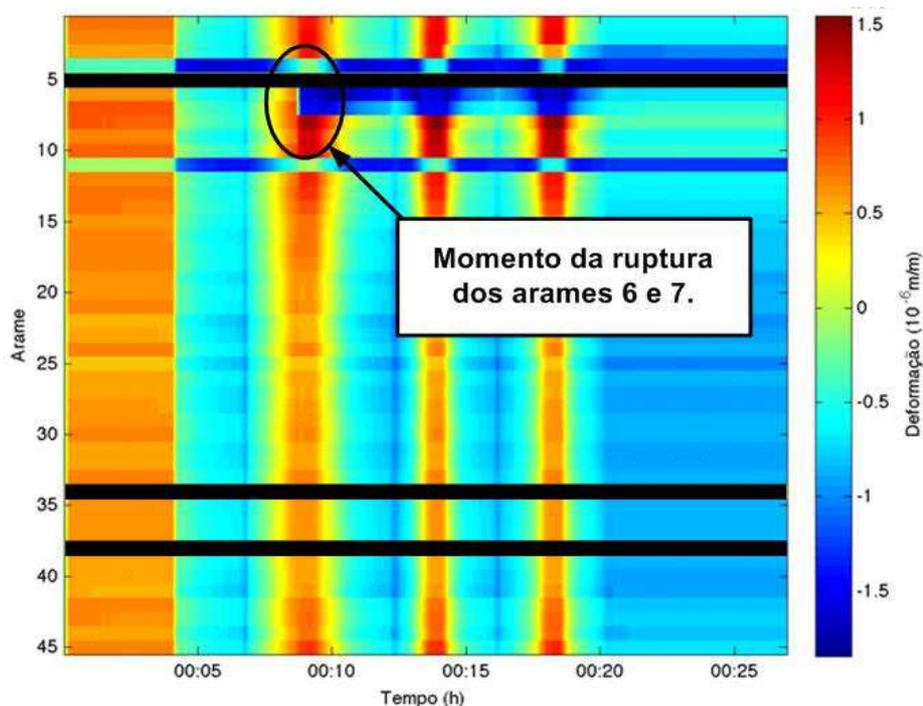
A Figura 3.18 mostra o mesmo instante de Figura 3.17 e nota-se o momento do rompimento nos arames de número 6 e 7. Assim como no gráfico do carregamento, o alívio no arame ocorre de forma imediata. Outro aspecto importante que pode ser observado na Figura 3.18 é o aumento significativo do carregamento nos arames ao lado dos fios 6 e 7. O mapa de deformação retrata de maneira clara este aspecto, mostrando que os arames número 8 e 9 apresentam uma tonalidade de vermelho mais escuro indicando um nível mais alto de deformação. Este valor cai gradativamente ao observar arames mais distantes da falha. Nos fios próximos aos arames 25 o nível de deformação se encontra uniforme. A Figura 3.18 mostra também que os arames 4 e 11 aparecem cortados, fato que pode ser confirmado acompanhando o relatório de teste produzido no dia do ensaio.

Figura 3. 18 - Mapa de deformação registrado no instante da ruptura dos arames 6 e 7.

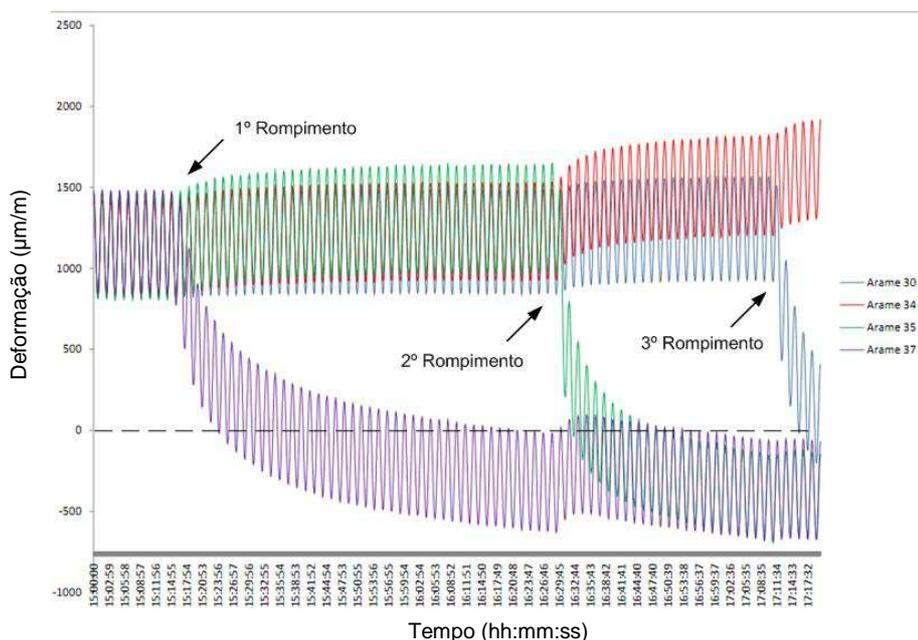
De acordo com a numeração dos arames, observou-se que os três primeiros rompimentos ocorreram nos arames expostos na janela de número quatro. Desta forma na Figura 3.27 é apresentado um gráfico de resposta dos sensores. Para ilustrar melhor o comportamento do sinal, o gráfico contém os três arames rompidos e apenas um arame íntegro. Observa-se claramente que no momento da ruptura o arame alivia a tensão e passa a apresentar uma resposta próxima de zero. O arame rompido ainda continua respondendo ao ciclo. Isto ocorre, provavelmente, devido ao atrito entre os fios.

Outro ponto importante a ser observado é o aumento de tensão nos demais arames no momento da ruptura. Isso acontece, pois, uma vez que um menor número de arames sofre o mesmo carregamento, a tensão proporcional sobre cada fio aumenta. Esse comportamento fica claro no sinal do arame 34 (vermelho) presente na Figura 3.27.

O corte na capa, ocorrido não foi sentido por nenhum dos 37 sensores instalados nos arames, como pode ser observado no gráfico da Figura 3.27. O rompimento do arame de número 6 foi registrado com as mesmas características de sinal das demais rupturas. Este arame estava sendo monitorado pela janela de número 1.

Figura 3. 27 - Gráfico dos primeiros rompimentos ocorridos no teste.

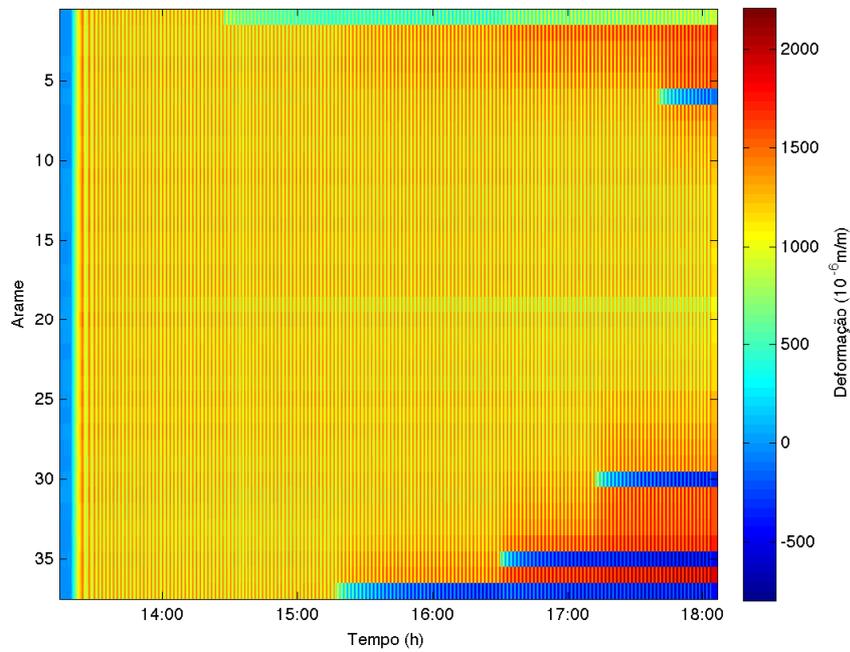
A Figura 3.28 mostra o mapa de deformação do software Fibrax. Percebe-se claramente o momento do rompimento dos 4 primeiros arames. Comparando com o gráfico da Figura 3.27 nota-se que o horário do registro da ruptura é compatível, mostrando assim que as duas análises são capazes de registrar este

evento de forma confiável. Nesta imagem pode-se notar também o aumento da deformação nos arames próximos ao rompimento, representados pela coloração vermelha. Assim como no gráfico do carregamento o corte da capa não foi sentido pelos sensores.

Figura 3. 28 - Mapa de deformação do primeiro dia de teste.

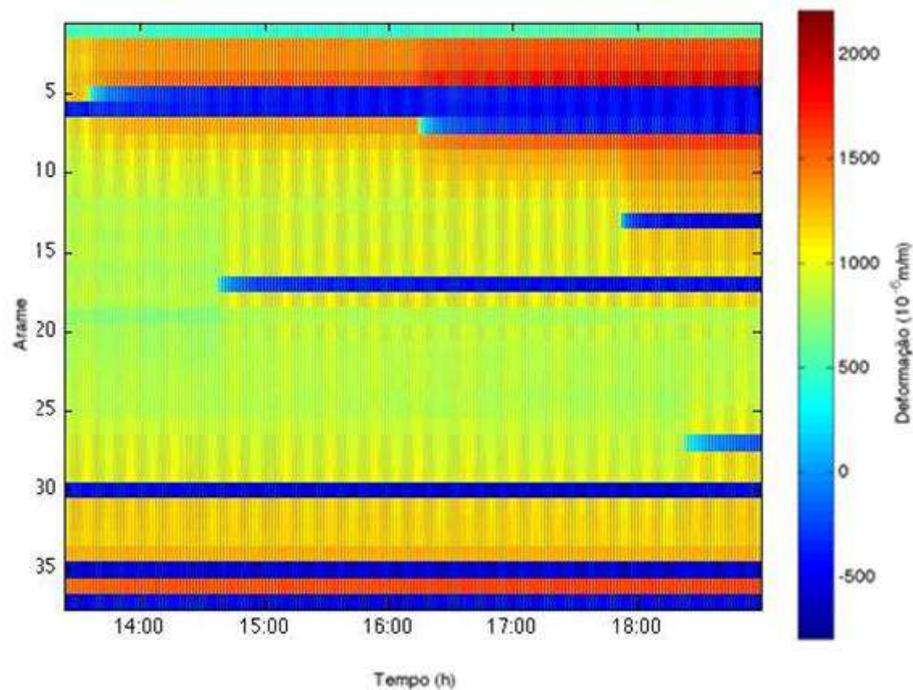
Figura 3. 30 – Mapa de deformação do segundo dia de teste.

A Figura 3.30 apresenta o mapa de deformação do segundo dia de teste, nota-se que os arames rompidos permaneceram descarregados e que os outros cinco rompimentos foram verificados. Por esse gráfico fica nítido que os sensores instalados diretamente nos arames não são capazes de detectar os impactos sobre a capa polimérica. Pelo gráfico observa-se também que, ao final do dia, próximo aos arames rompidos 5, 6 e 7, o nível de deformação se encontra bem elevado, indicado pela cor vermelha.

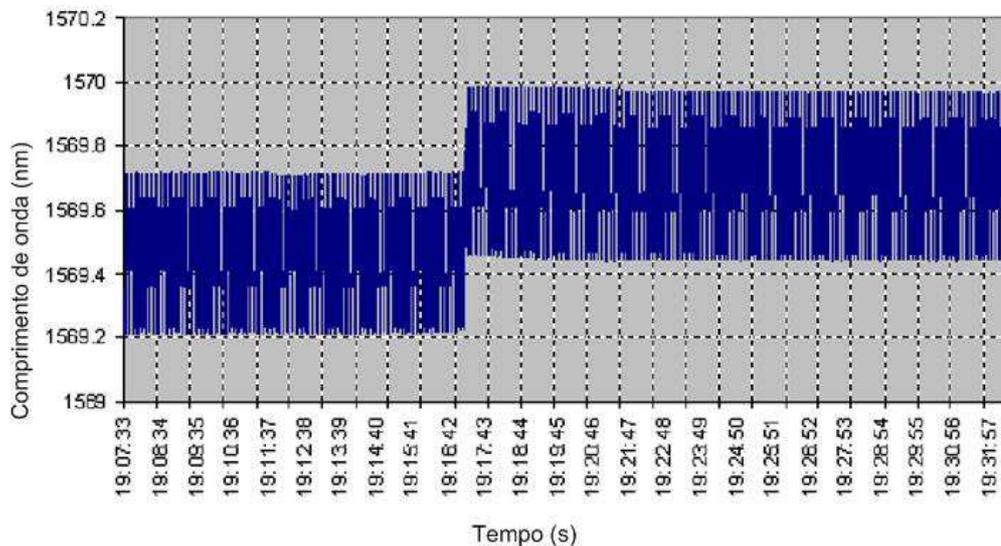
rupturas apresentam um sinal mais forte, com maior visibilidade. A Figura 3.33 apresenta o sinal óptico de um sensor angular registrando a 7ª ruptura de arame ocorrida no dia 11/03/2010 às 19:18.

Figura 3. 33 - Sinal característico do Colar 3D no instante da ruptura.

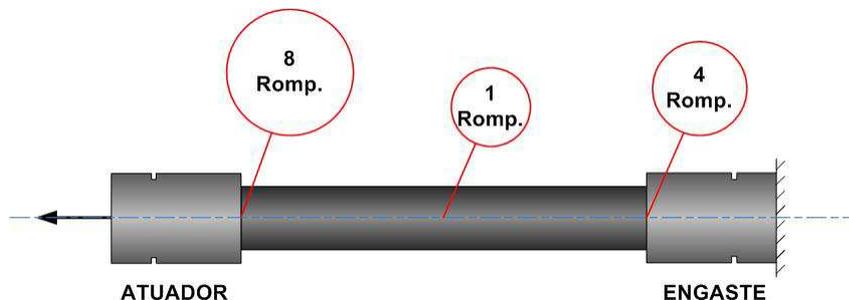
valores significativos nas regiões próximas ao rompimento. A comparação dos sinais ópticos permitiu estipular onde ocorreu cada uma das rupturas. Num total de 13 arames rompidos, 8 falharam próximo ao atuador, 1 no meio e 4 no conector de engaste, como mostra a Figura 3.37.

Figura 3. 37 - Registro do possível local de ocorrência das falhas.
