## 5

### Escorregamento no Rio de Janeiro, Brasil

Os dados do escorregamento foram pegos do relatório feito pela Fundação Instituto de Geotécnica (Geo-Rio) (Geo-Rio, 2009). Esta fundação é o órgão da Secretaria Municipal de Obras da Prefeitura do Rio de Janeiro, responsável pela contenção de encostas.

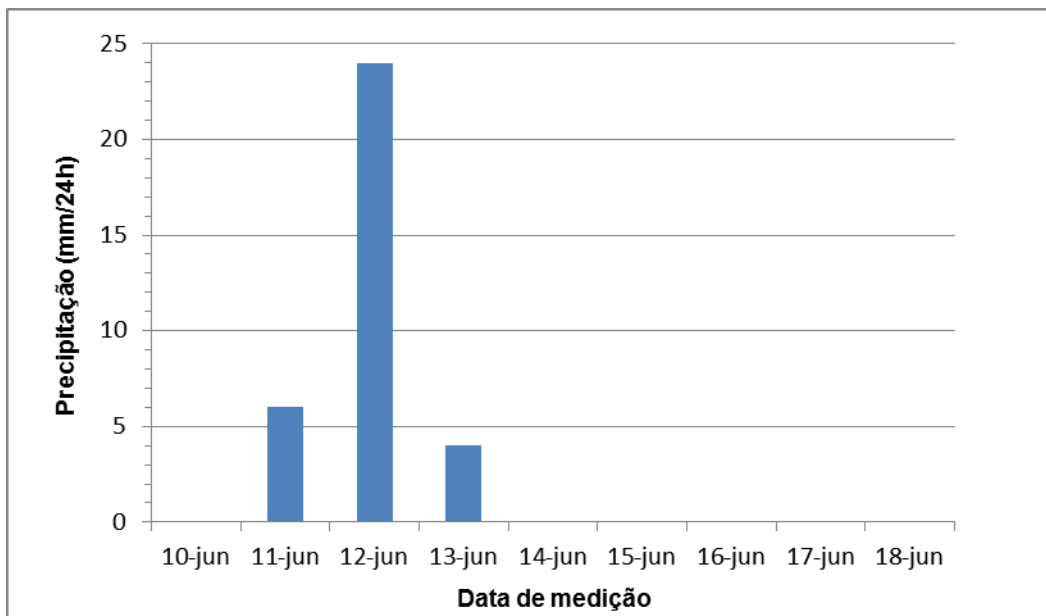
Segundo os dados pluviométricos da estação Grajaú, obtidos da página web do Sistema Alerta Rio da Prefeitura do Rio de Janeiro (Alerta Rio), mostram que quatro dias antes do evento não se teve precipitação pluvial na área onde fica localizado o talude, portanto, é descartada a pluviosidade como fator desencadeante do escorregamento. Na Figura 5.1 se tem os dados da precipitação desde o dia 10 até 18 de junho de 2009, estes são os dados da última leitura do dia (às 23:46:40 h) em um período de 24 horas.

Figura 5.1. Precipitação pluvial em [mm/24h] no período do 10 até 18 de Junho, 2009. Os dados são obtidos da estação pluviométrica de Grajaú. As leituras são tomadas às 23:46:40 h (Alerta Rio, 2009).

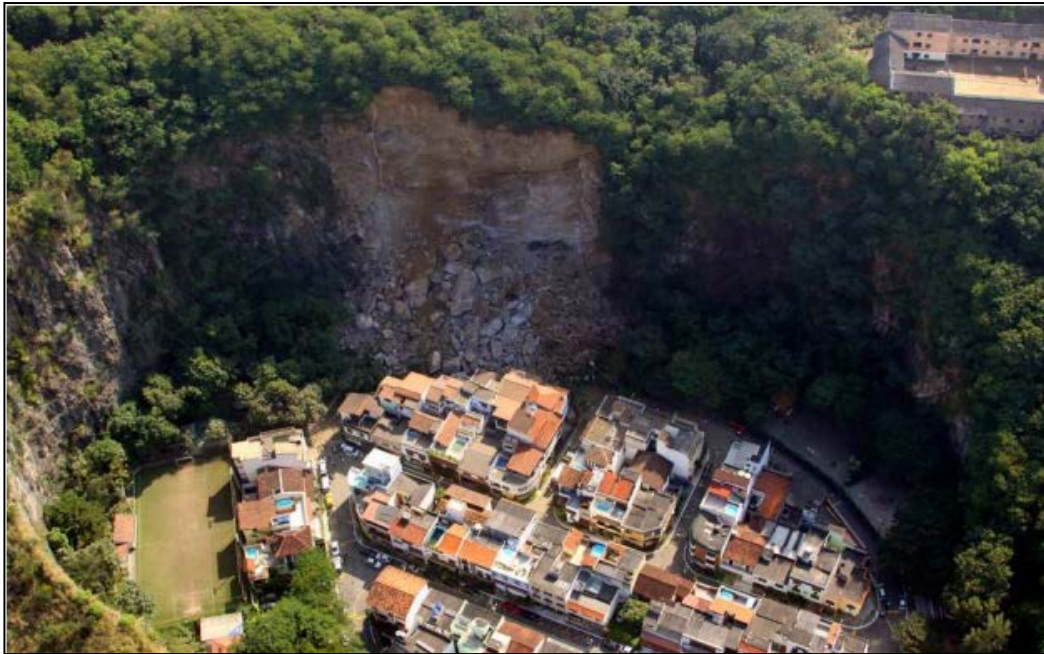
Figura 5.2. Vista aérea do condomínio Jardim Vila Isabel. Na parte central da fotografia se pode ver o talude escorregado (Geo-Rio, 2009).

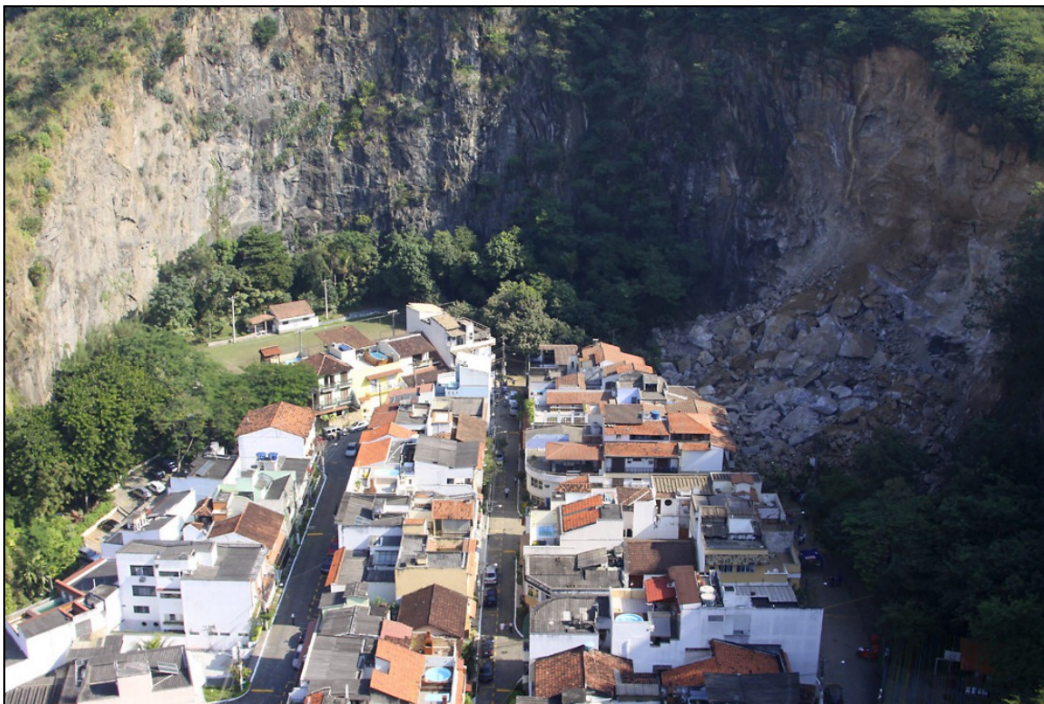
Figura 5.3. Vista aérea do talude escorregado (Geo-Rio, 2009)

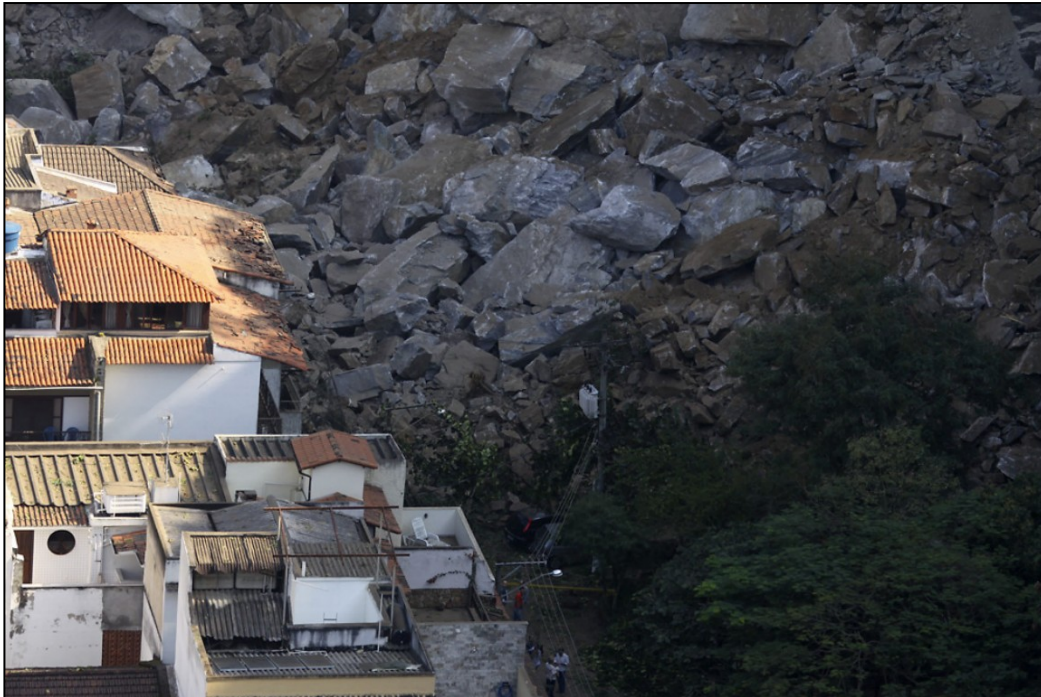
Figura 5.4. Pé do talude observando os blocos de rocha escorregados e a zona residencial (Geo-Rio, 2009)

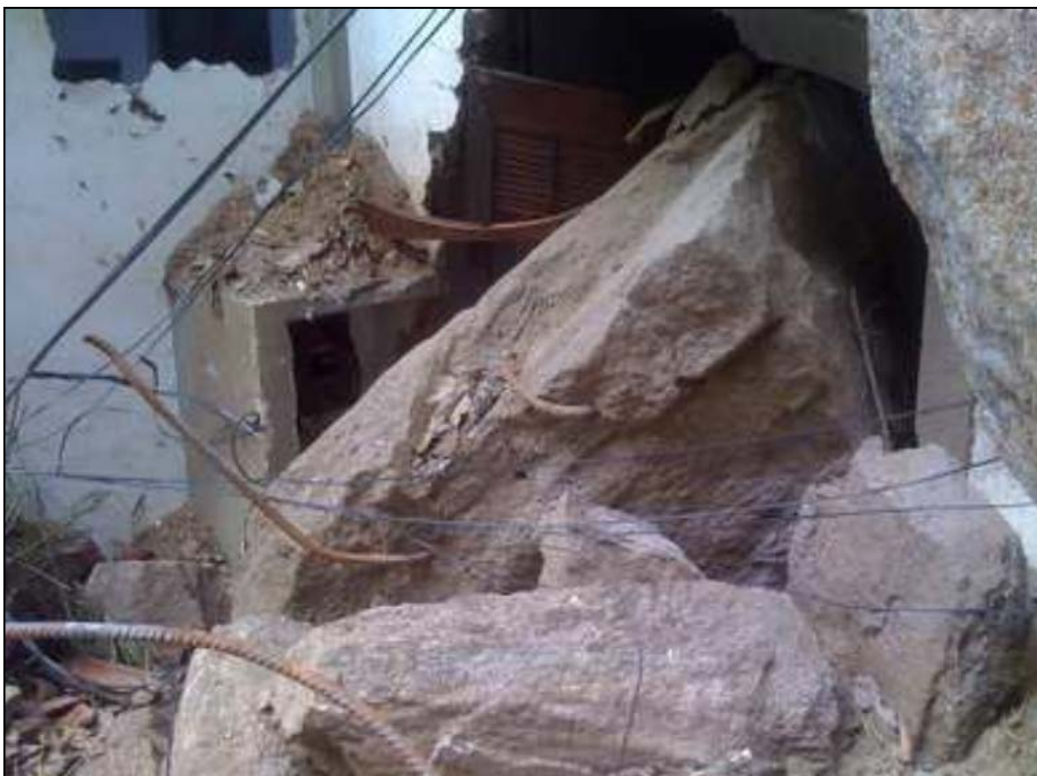
O volume total de rocha rompida foi de 6000m<sup>3</sup> aproximadamente. Segundo os moradores, antes do acidente houve queda de solo e que a ruptura iniciou-se na crista do talude. Grandes blocos com tirantes e chumbadores existentes na crista atingiram casas próximas ao talude.

Figura 5.5. Blocos de rocha que atingiram as casas próximas ao talude. Pode se observar chumbadores nos blocos, estes blocos são oriundos da crista do talude (Geo-Rio, 2009).

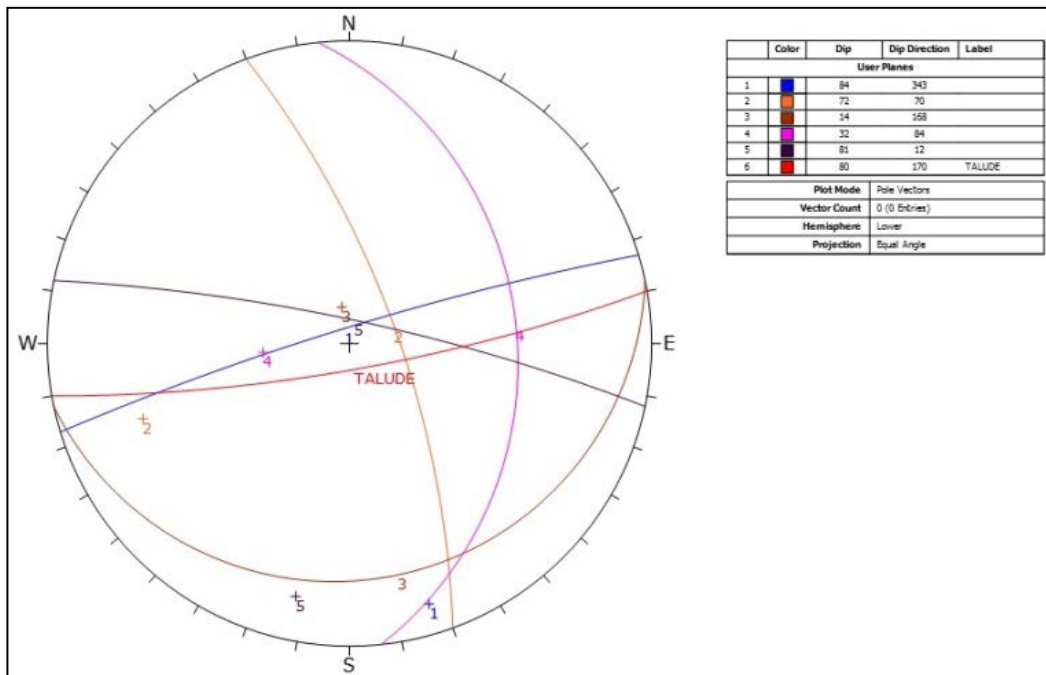
A análise foi feita para todo o talude. Neste trabalho só apresentamos a análise do setor três, por ser esse o setor de interesse para nosso trabalho. Para a análise cinemática se considera 170°/80° como atitude da face do talude e o ângulo de atrito utilizado foi de 35°. Também são considerados os cinco sistemas de descontinuidades mencionados na tabela 5.1. Na Figura 5.6 se tem a projeção estereográfica de todos os planos de descontinuidades e do talude.

Figura 5.6. Projeção estereográfica dos sistemas de descontinuidades e do talude.

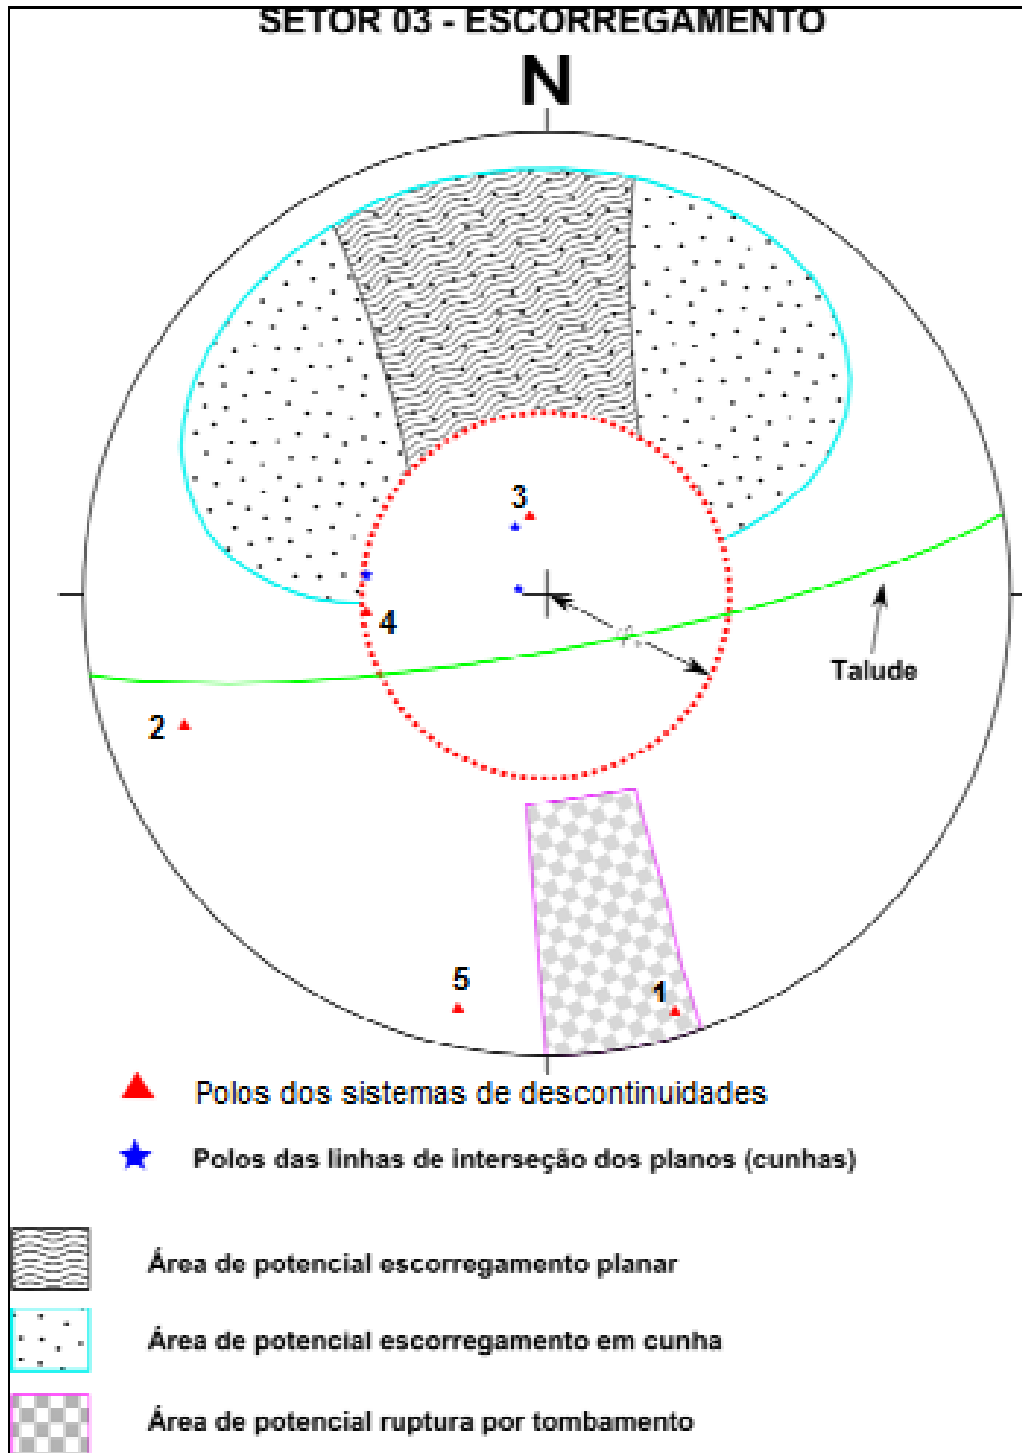
Os procedimentos adotados para a realização da análise cinemática estão descritos em Wyllie & Mah, 2004 e se assemelham aos descritos por Goodman, 1989 (*apud* Geo-Rio, 2009). A Figura 5.7 mostra a análise cinemática, desta análise determina-se que o *Sistema 1* tem potencial de gerar uma ruptura por Tombamento (Geo-Rio, 2009).

Figura 5.7. Análise cinemática segundo o critério de Wyllie & Mah (Geo-Rio, 2009)
