4. Metodologia das análises e casos de estudo

4.2. Casos de estudo

4.2.1. Fluxo de detritos, Calle Lajas, San José, Costa Rica

4.2.3. Fluxo de Detritos, Hospital São Lucas, Rio de Janeiro, Brasil

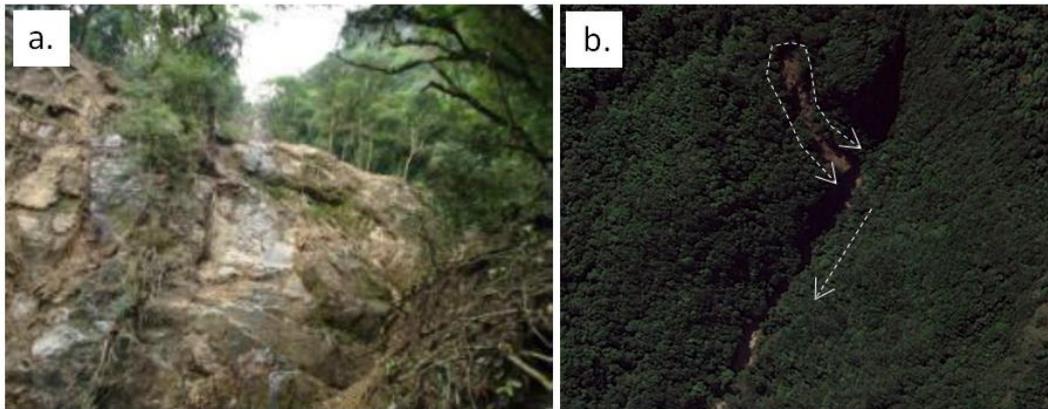
As chuvas contínuas e intensas ocorridas durante as duas últimas semanas de outubro no ano 2010, juntamente com as fortes chuvas da noite de 3 de Novembro de 2010, levaram à saturação das encostas da região do evento estudado. Os materiais perderam resistência e se colapsaram na parte alta da encosta da área conhecida como *Salto de los Caballos* (Figura 4.7a). O desprendimento teve sua origem na parte superior da bacia na cota 2085 m. A massa instável (rochas,

sedimentos, árvores) se movimentou até encaixar no talvegue (Figura 4.7b) da vertente Lajas, gerando um fluxo de detritos.

Figura 4.7 – Início do fluxo de detritos: (a) Ruptura em Salto de los Caballos; (b) Zona de iniciação do movimento.

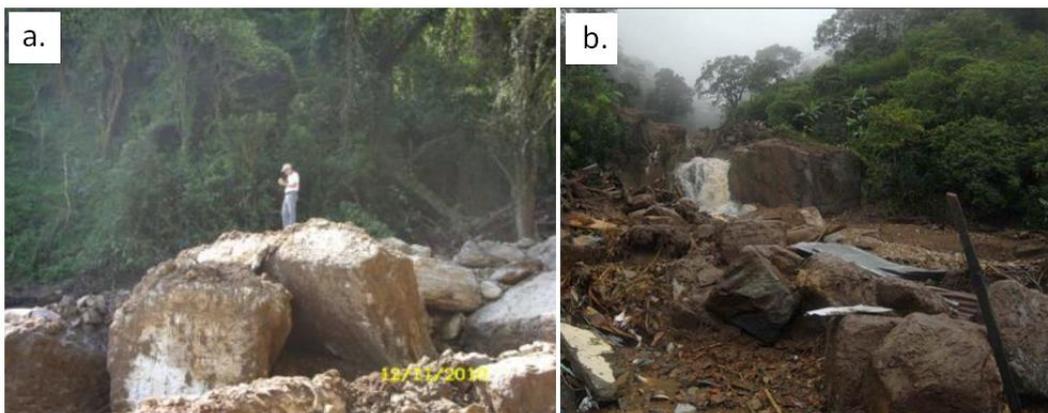
Foram transportados blocos de rocha ígnea e sedimentar com diferentes tamanhos. A granulometria predominante foi grosseira, incluindo troncos de árvores e restos de detritos da infraestrutura que foi destruída pela massa movimentada. O movimento envolveu blocos de cornubianita de até 4.10 x 2.40 x 0.70m (Figura 4.8).

Figura 4.8 – Detalhes dos blocos de Cornubianita depositados ao longo do setor de “La Catarata”.

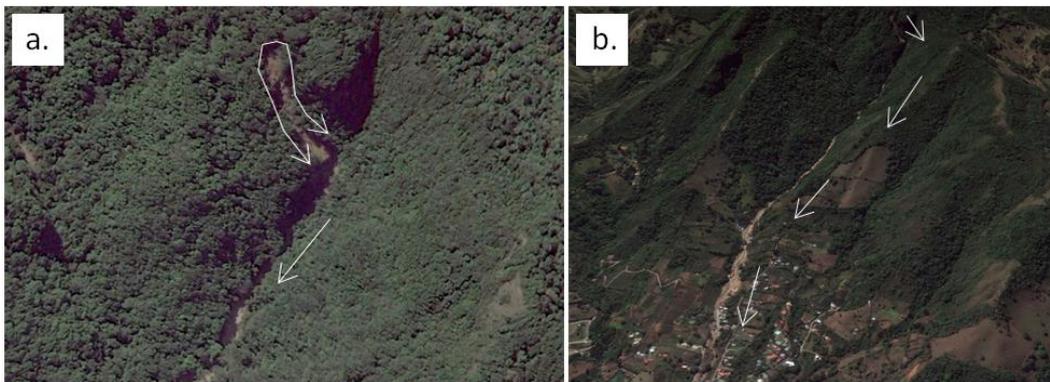
A maior elevação da zona de iniciação do movimento foi na cota 2085 m. O movimento começou como uma massa escorregada lateralmente que atingiu o talvegue da vertente Lajas como mostrado na Figura 4.9a. Esta massa desceu pela encosta conforme indicado na Figura 4.9b, até atingir a comunidade de Lajas, local onde o material foi depositado.

Figura 4.9 – Vista aérea do fluxo de detritos Calle Lajas: (a) Zona de iniciação; (b) Zona de transporte (Google Earth, 2010).

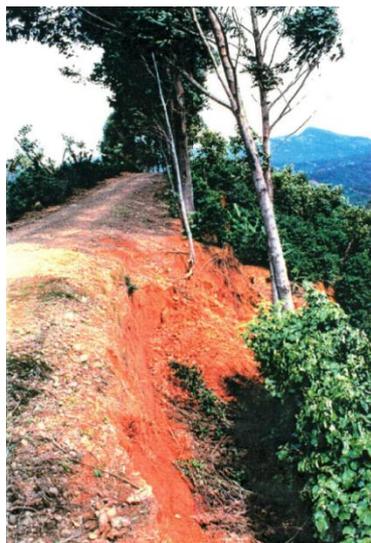
A zona onde aconteceu o fluxo de detritos é uma região montanhosa com ocupações do solo inadequadas. Na parte alta da encosta encontra-se a cicatriz de um escorregamento pretérito, acontecido em 1955 (Figura 4.13). Após o primeiro movimento de massa a cicatriz na crista do talude desceu cerca de 5 m (comunicação pessoal: Marco Valverde) e parte do material deslizado foi depositado na margem esquerda do Rio Pirrís mudando a morfologia do local. As encostas possuem inclinações constantes na faixa de 25° e 30°.

Figura 4.13 – Detalhe da cicatriz de deslizamento antigo no topo da encosta (Bermudez,1997).

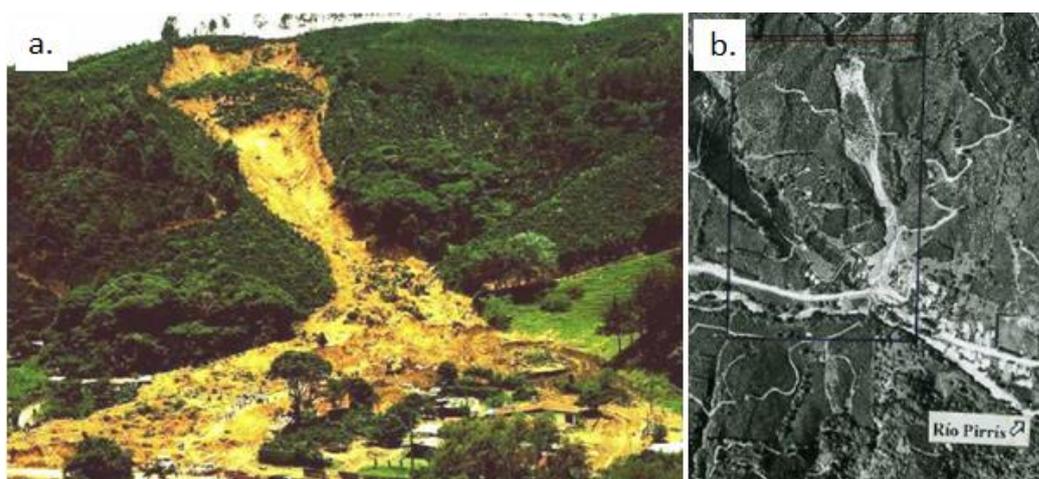
O movimento iniciou-se na cota 1660 m onde um grande bloco de material deslizou e parte dele ficou no setor médio da encosta devido às condições topográficas do local, como mostrado na Figura 4.14a. O evento pode ser caracterizado como um movimento típico rotacional no topo da encosta, seguido por uma avalanche de detritos que erodiu um canal e espalhou-se na zona de deposição. Uma vista aérea após o movimento é apresentada na Figura 4.14b.

Figura 4.14 – Fluxo de detritos de Llano de la Piedra: (a) Vista frontal do movimento; (b) Vista superior do movimento.

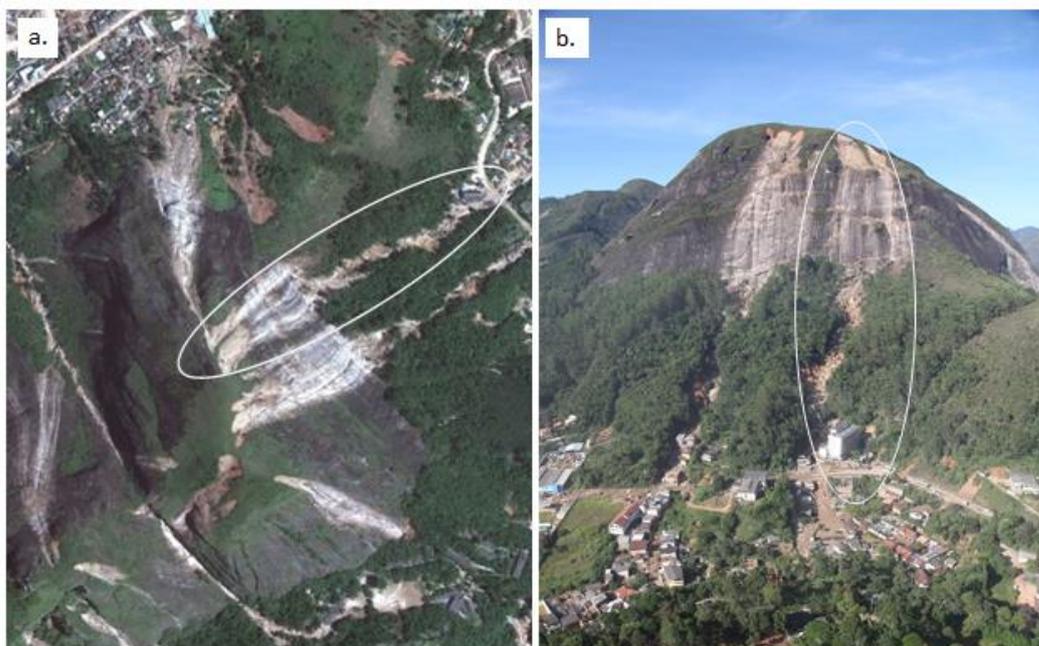
As fortes chuvas ocorridas nos dias 10 e 11 de Janeiro de 2011 geraram grandes movimentos de massa na Região Serrana de Rio de Janeiro, especificamente no Morro Das Pedras. A encosta sofreu vários deslizamentos translacionais, sendo um deles o que resultou no início do fluxo de detritos atingiu o Hospital São Lucas localizado na zona leste do Morro de acordo com a Figura 4.17a e Figura 4.17b.

Figura 4.17 – Fluxo de detritos Hospital São Lucas: (a) Vista aérea; (b) Vista frontal do Morro Das Pedras.

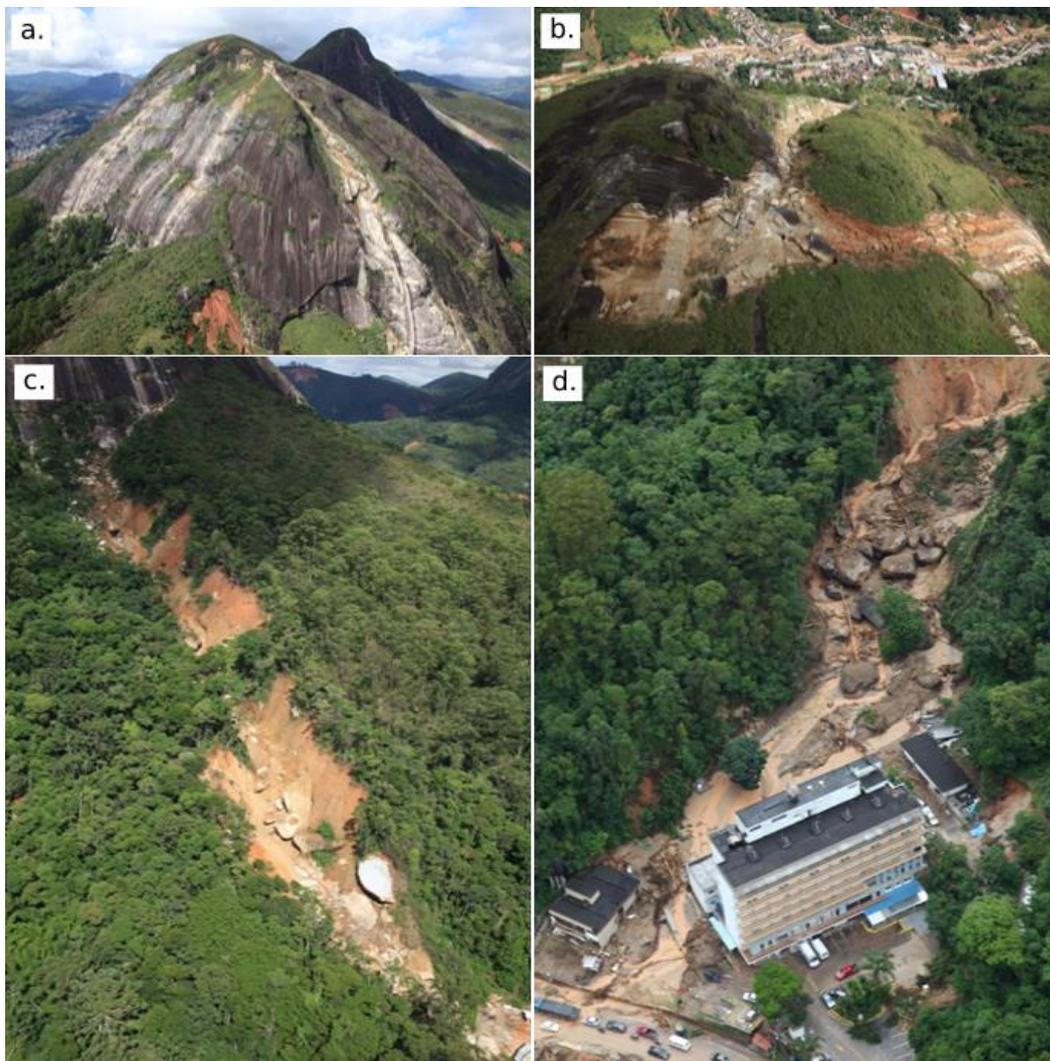
Na zona de iniciação do evento do Hospital São Lucas a declividade média da encosta é de 40° e tem uma extensão de 25 m. O movimento começou pela mobilização de vários blocos, que misturados com solo, desceram pela escarpa rochosa sem uma canalização definida (avalanche de detritos) até atingir o talvegue no meio da encosta, transformando-se em um fluxo de detritos. A Figura 4.18b apresenta a zona de iniciação do movimento.

Finalmente foi depositado o material devido à interrupção parcial do fluxo e à mudança da inclinação da encosta reduzida a 18° . Nesta zona foram depositados blocos de rocha, conforme mostrado na Figura 4.18d.

Figura 4.18 – Vistas aéreas do fluxo de detritos do Hospital São Lucas.

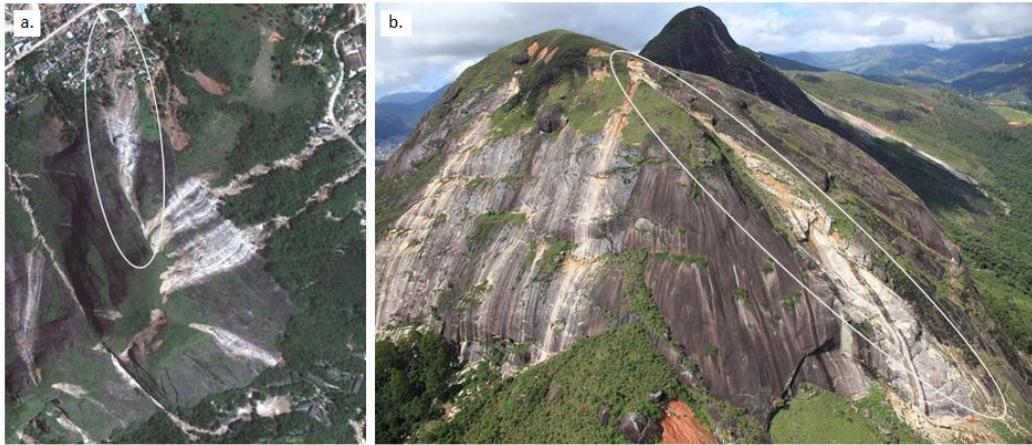
As fortes chuvas ocorridas nos dias 10 e 11 de Janeiro de 2011 geraram grandes escorregamentos na região serrana de Rio de Janeiro, especificamente no Morro Duas Pedras. O desprendimento teve sua origem na face norte da escarpa rochosa com a cota máxima atingindo aproximadamente 1360 m. Parte do material colapsado se deslocou na direção Norte para Córrego D'Antas e parte na direção leste para o Hospital São Lucas conforme mostrado na Figura 4.22a e Figura 4.22b.

Figura 4.22 – Fluxo de detritos Córrego D’Antas: (a) Vista aérea por satélite; (b) Vista das trajetórias para Córrego D’Antas e Hospital São Lucas.

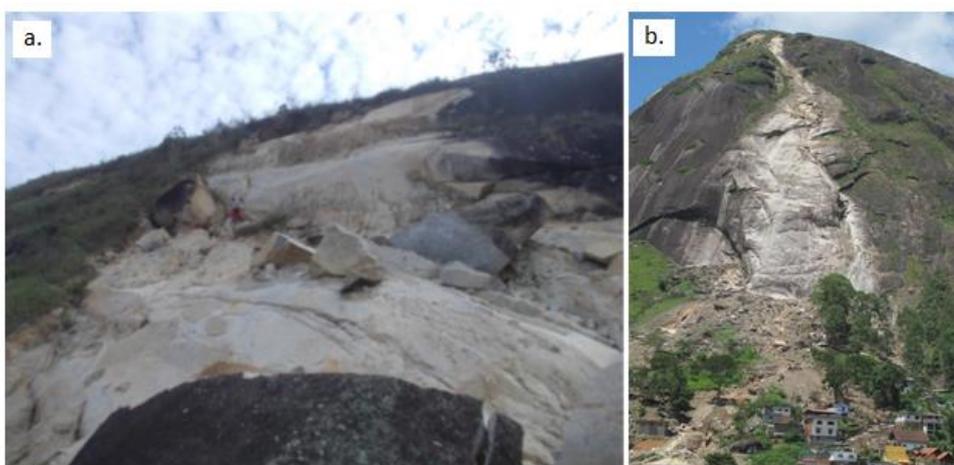
O Morro Duas Pedras sofreu vários deslizamentos na vertente norte, sendo que o escorregamento principal teve seu início no topo do maciço, no contato solo/rocha, e prosseguiu orientado por uma linha de fraturas, erodindo a camada de solo residual e expondo o topo rochoso alterado (Portella *et al.* 2013). O movimento foi originado como consequência do acréscimo da poropressão na camada de solo localizada no topo da escarpa. Os blocos de grande volume da zona de iniciação tiveram pequeno deslocamento e não foram agregados ao fluxo de detritos, como observado na Figura 4.23a. A Figura 4.23b apresenta uma vista geral do maciço com as cicatrizes da passagem do fluxo sobre o afloramento rochoso e os depósitos na parte média da encosta.

Figura 4.23 – Detalhes do fluxo de detritos: (a) Zona de iniciação do movimento; (b) Vista do escorregamento principal na escarpa rochosa (Geomecânica, 2011).

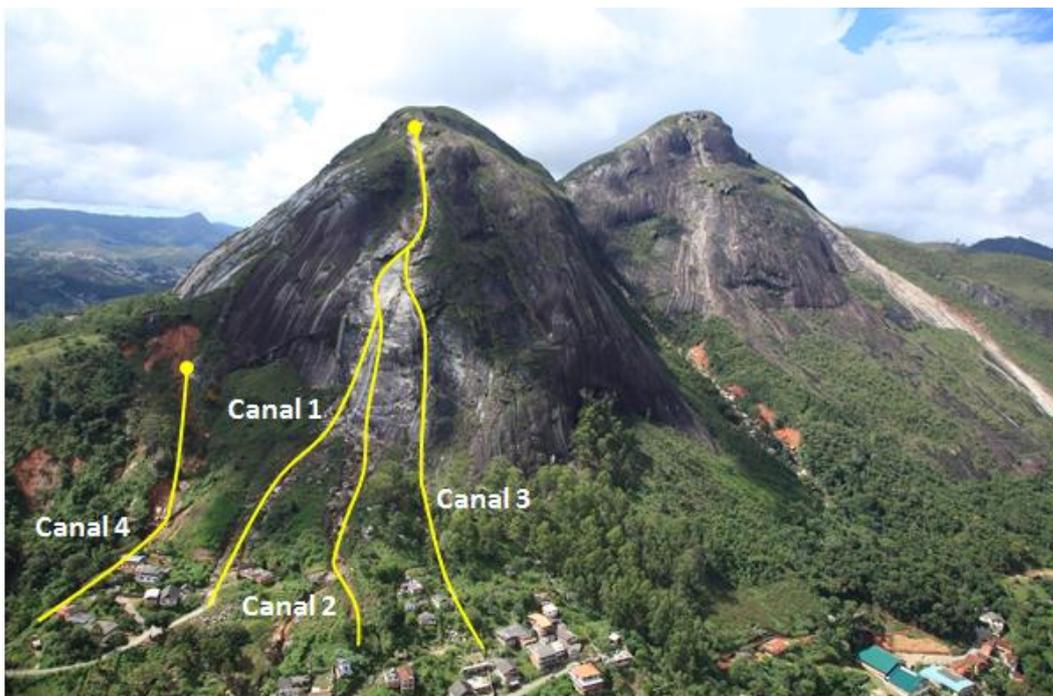
O material na zona de transporte é dividido em três canais como mostrado na Figura 4.24. O canal 1 possui trechos íngremes e o volume menos significativo oriundo da encosta rochosa. A maior parte do material colapsado prossegue pelos canais 2 e 3. No caso do canal 2 o fluxo atingiu a Rua Mario Pinto, destruindo casas e fazendo vítimas fatais. O canal de erosão 3 concentrou o maior volume atingindo a Rua Vazante e destruindo o maior número de casas. Houve um movimento secundário, na cabeceira d'água existente, que percorreu o canal 4. Apesar da erosão profunda sofrida pelas margens do talvegue em forma de “V” e da proximidade do fluxo de detritos em relação às casas lindeiras, os danos sofridos foram pouco significativos nesta área.

Figura 4.24 – Fluxo de detritos dividido em 4 canais em Córrego D'Antas.
