Na Figura 19 apresenta-se a localização da U.H.E. de Curuá-Una no estado do Pará.

### **3.1. Histórico**

### **3.2. Projeto executivo**

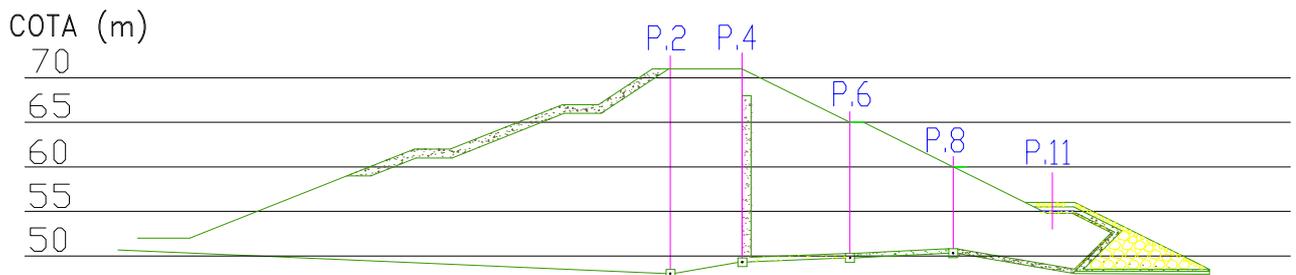
Figura 27 - Seção transversal da estaca 35 após o reforço do sistema de drenagem (Ferrari, 2000 – adaptado)

Até 1978 as medidas de subpressões eram efetuadas com o auxílio de piezômetros tipo Casagrande, instalados segundo duas seções de controle: estaca 35 (piezômetros 2, 4, 6, 8, 11) e estaca 38 (piezômetros 3, 5, 7, 9, 12). O posicionamento destes piezômetros está ilustrado na Figura 27 e na Figura 28. Porém ressalta-se que não foram encontrados registros da profundidade de instalação de todos os piezômetros.

Segundo o relatório técnico da Eletroprojetos (1978), uma análise dos registros piezométricos na barragem mostrou que as poropressões nas fundações eram relativamente elevadas e que a superfície da linha freática provavelmente interceptaria o talude de jusante. Os níveis piezométricos se apresentavam elevados ao longo de toda a seção da barragem. Os drenos vertical e horizontal não conseguiram aliviar a subpressão ao longo de toda a extensão da barragem. Dessa forma, os níveis de pressão no pé de jusante da barragem também seriam elevados. O relatório menciona que a condição crítica de solicitação do dreno de pé de jusante foi em 29 de abril de 1976, quando o nível junto ao pé da barragem encontrava-se rebaixado até a cota 49,6m e isolado do nível do rio a jusante da barragem pela ensecadeira então existente. Para esta condição, foi registrada, à poucos metros à montante do pé do talude de jusante, uma fração de 30% da carga total na seção da estaca 38 e 35% na

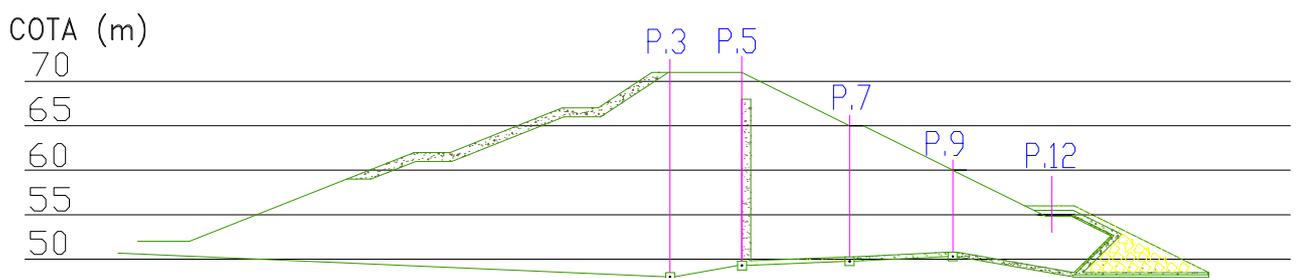
Figura 28 - Seção transversal da estaca 38 após o reforço do sistema de drenagem (Ferrari, 2000 – adaptado)

Em setembro de 1978, em visita a usina hidrelétrica, a Eletroprojetos (1978b) constatou surgências de água nas ombreiras direita e esquerda, bem como em uma região junto ao pé de jusante da barragem (estaca 38). Em todos os locais de surgências, as águas infiltradas surgem límpidas, sem nenhum sinal de erosão regressiva.

As surgências nas ombreiras ocorriam em pequenas vazões e bem distribuídas. Já na surgência no pé da barragem, a origem e forma de distribuição da água não puderam ser bem definidas, uma vez que o local é recoberto por enrocamento. O relatório da Eletroprojetos (1978) atribui a origem desta surgência às linhas de fluxo existentes no corpo da barragem.

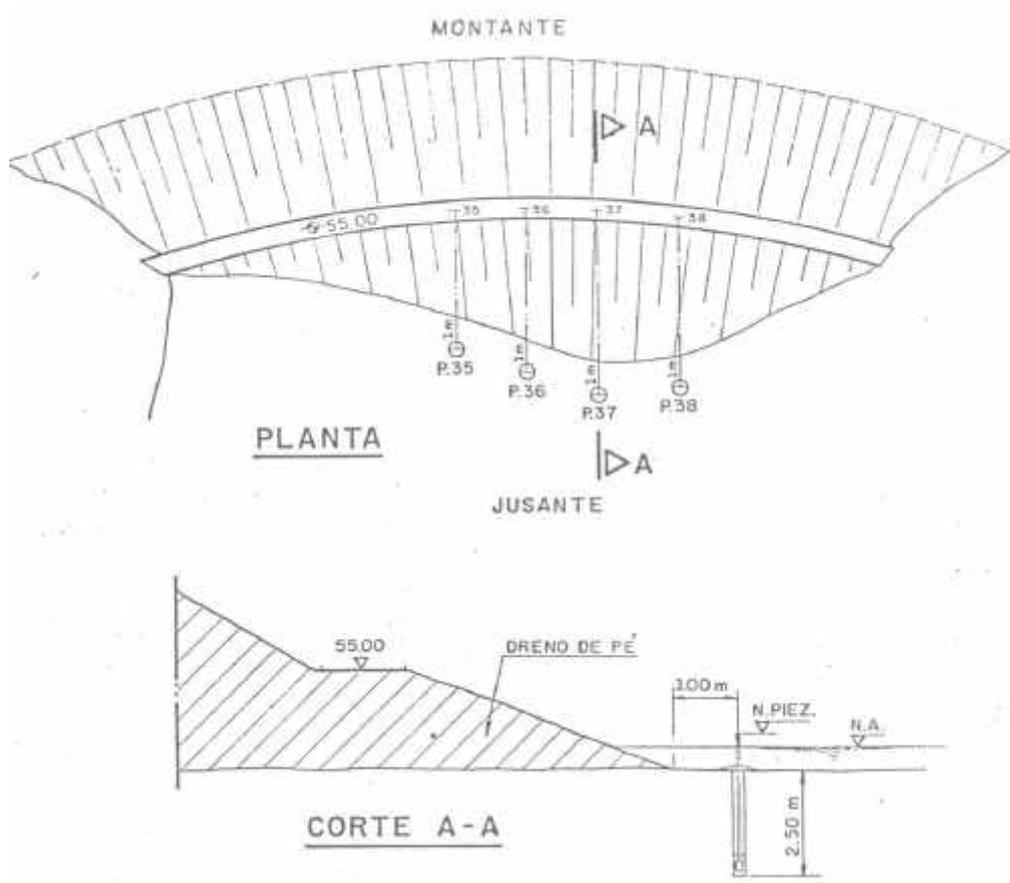
Figura 29 - Posicionamento dos piezômetros no reforço (Eletroprojetos, 1979)

Visando o controle das subpressões a jusante da barragem, relatório técnico da Eletroprojetos (1979) fornece instruções detalhadas para a instalação de 4 piezômetros de tubo aberto (35, 36, 37 e 38) localizados a 1m de jusante do pé do talude da barragem. A Figura 29 mostra o posicionamento dos piezômetros instalados.

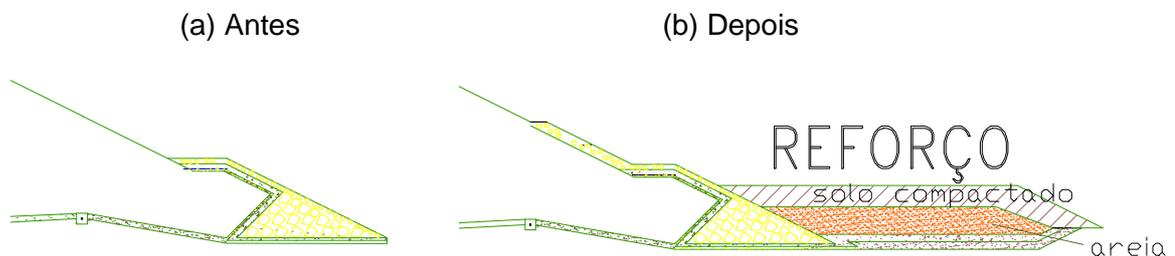
Figura 30 - Pé do talude de jusante antes e após a execução do reforço.

No final de junho de 1980, as obras de reforço do sistema de drenagem foram finalizadas (Celpa, 1980b). O reforço executado pode ser visto na Figura 30. Ressalta-se que as medidas para a recuperação da barragem e das ombreiras da U.H.E. de Curuá-Una ficaram prontas quase dois anos após o primeiro relato oficial de surgências de água.

- i. drenagem e filtragem das águas que afloram em áreas junto às antigas margens esquerda e direita, de modo a evitar a degradação, a longo prazo, destes locais;
- ii. controle da infiltração no pé da barragem entre as estacas 36 e 39 (60m),
- iii. execução de um tapete drenante no pé de jusante, para aumentar o peso junto à saída do fluxo d'água, onde os gradientes hidráulicos são máximos;
- iv. atenção especial para detecção de eventuais surgências de água;
- v. instalação de piezômetros juntos ao pé de jusante da barragem;
- vi. Execução de ensaios com solo compactado para a análise de estabilidade da barragem.

O projeto original foi alterado, aumentando-se a espessura da camada de areia e reduzindo-se a quantidade de pedra britada. Com esta mudança houve uma redução no volume total de material da obra, o que proporcionou uma vantagem de orçamento para a CELPA.

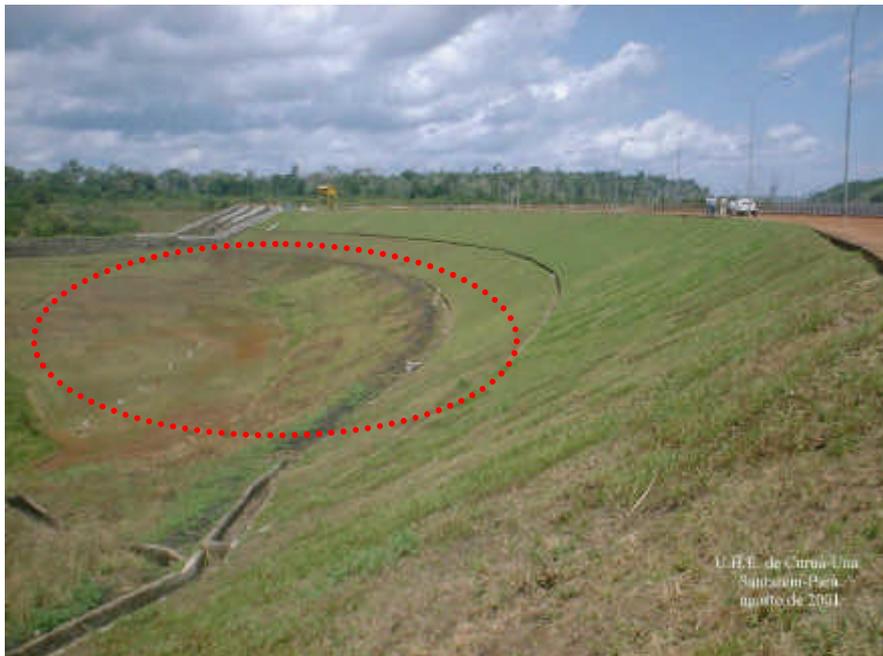
Figura 31 - Vista do Talude de Jusante e Localização dos Piezômetros

Nesta época, a inspeção da instrumentação piezométrica mostrou que praticamente todas as tubulações dos piezômetros, localizados na crista, encontravam-se desprotegidos com as caixas de apoio superficiais sem tamponamento e tubos abertos. Em conseqüência, a maioria dos aparelhos encontrava-se obturada por objetos introduzidos por terceiros. Além disso, foi observada a ocorrência das infiltrações que alcançavam mais intensamente o enrocamento de pé e, em menor proporção, a parte inferior do talude. Tais ocorrências já haviam sido relatadas anteriormente. Ferrari (2000) complementa que: "tais surgências não provocam qualquer dano à qualidade do aterro, tais como amolecimento ou erosões, sendo que as águas escoam límpidas, portanto sem qualquer sinal de carreamento".

Ferrari (2000) também relata que os tubos piezométricos instalados no pé da barragem apresentavam altura insuficiente, havendo transbordamentos no topo tornando os piezômetros inoperantes. Além disso, à jusante da berma de reforço, foi observado que o medidor encontrava-se destruído, em razão de processos erosivos nas fundações da parede de alvenaria que aloja o vertedor triangular.

A Figura 31 mostra o talude de jusante onde podem ser vistos alguns piezômetros. A Figura 32 apresenta o lado de montante da barragem, sendo possível ver o reservatório e o rip-rap.

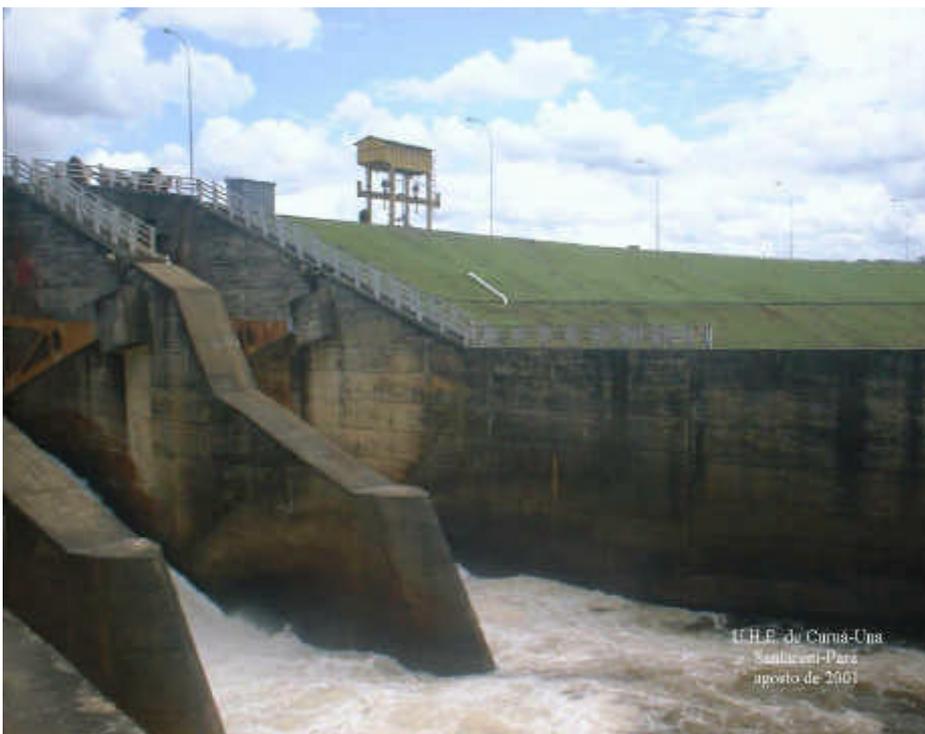
Figura 33 - Vista do Vertedouro da Usina

As observações no sistema extravasor (vertedouro e bacia de dissipação), realizadas por Ferrari (2000), não mostraram a ocorrência de trincas ou

desgastes do concreto. No entanto, não foi possível visitar o interior da galeria de inspeção, localizada na base do vertedouro, por encontrar-se permanentemente inundada. Este fato sugere a possibilidade de haver funcionamento inadequado dos drenos de alívio existentes na estrutura.
