# 1 Introdução

Portanto, o objetivo principal do trabalho foi avaliar a susceptibilidade à corrosão do aço estrutural tipo ORQ em ambientes agressivos, caracterizar o fenômeno de corrosão no material e quantificar o dano acumulado em diferentes regiões do elo, isto é, tanto na junta soldada quanto no material de base.

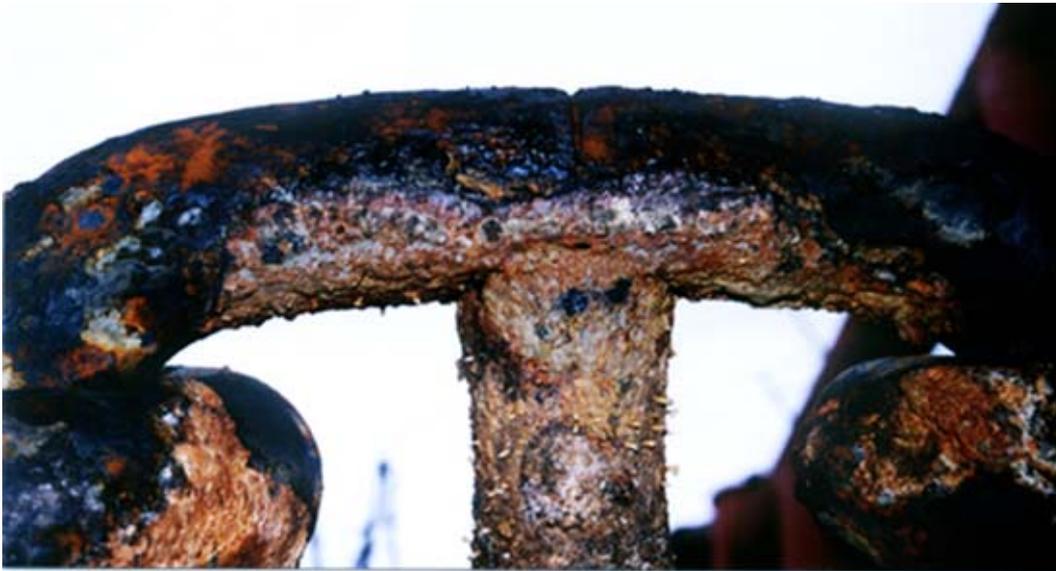
Os aços adotados em sistemas de ancoragem geralmente exibem uma resistência aceitável tanto na forma de ataque uniforme quanto ao ataque da corrosão localizada. E no caso em estudo, os elos tipo ORQ, fabricado de acordo com a especificação API- 2F [1] apresentaram uma corrosão localizada, na região de solda dos elos, como é mostrado a seguir nas Figuras 1.1, 1.2 e 1.3.

Esta corrosão localizada encontrada está muito mais intensa do que o normal para elos que ficam expostos ao ambiente agressivo da água do mar, provocando a retirada de serviço destes elos prematuramente, ou seja, reduzindo a vida útil destes elos, estipulada em cerca de 20 anos.

Figura 1.1- Elo do tipo ORQ com corrosão localizada na região da junta soldada (sem limpeza) .

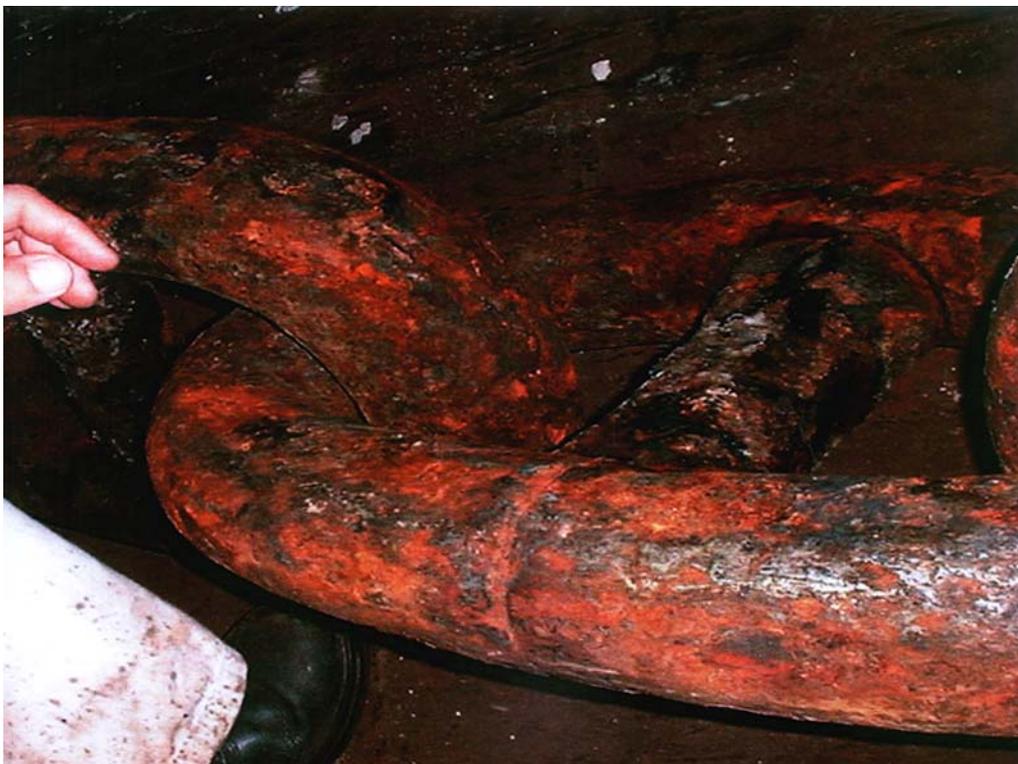
Figura 1.2- Elos do tipo ORQ com corrosão localizada na região da junta soldada.

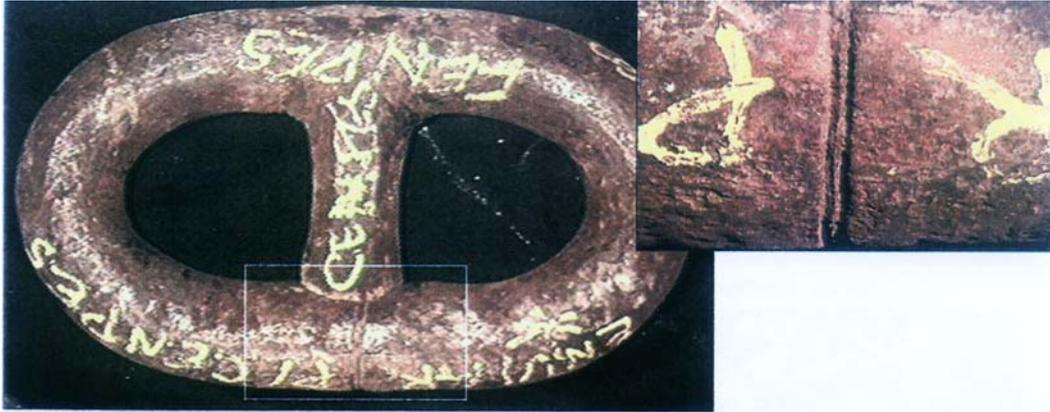
Figura 1.3- Detalhamento da corrosão localizada no elo tipo ORQ.
