## Introdução

A área estudada nesta dissertação está situada no município de Nova Friburgo, sendo os locais escolhidos para a retirada das amostras denominados Condomínio do Lago e comunidade da Prainha, no distrito de Conquista.

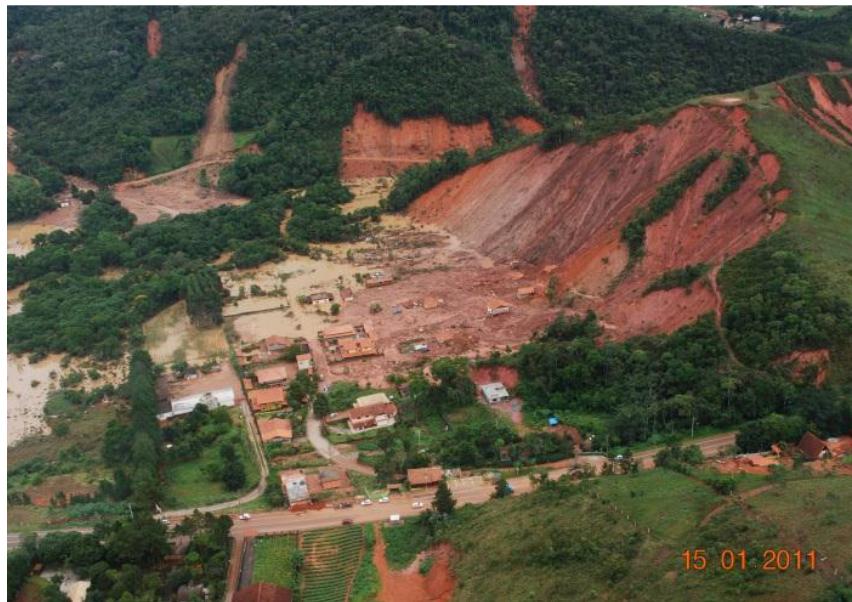
Relatos de moradores indicam que os deslizamentos ocorreram a partir de 1h do dia 12 de janeiro, quando a chuva moderada que havia iniciado às 18hs do dia anterior se intensificou. No caso do Condomínio do Lago, além dos deslizamentos, ocorreu também uma inundação causada por um deslizamento localizado no corte realizado na estrada próxima ao Rio Grande, causando a elevação do nível de água, criando desta maneira um quadro caótico e não permitindo a evacuação dos moradores. A Figura 1.1 e a Figura 1.2 mostram detalhes do local.

Figura 1.1 - Sobrevoo de helicóptero no Condomínio do Lago em 15/01/2011. Autor: Nelson Fernandes.

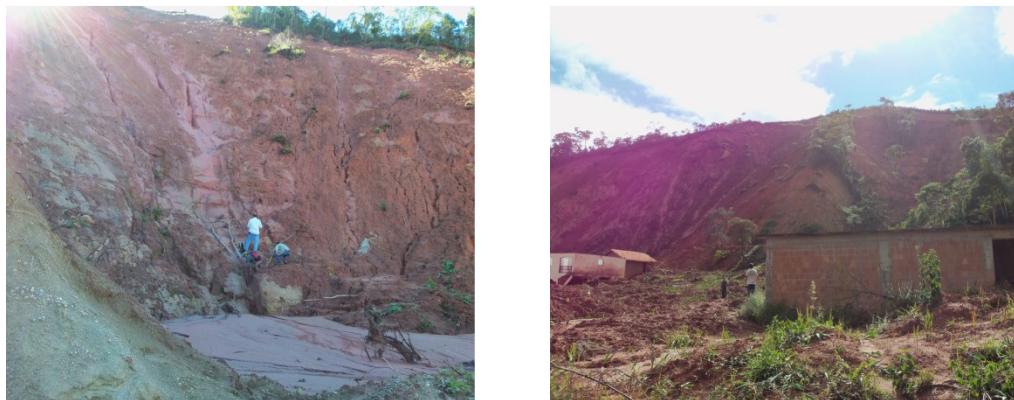
Figura 1.2 - Detalhes do deslizamento da Condomínio.

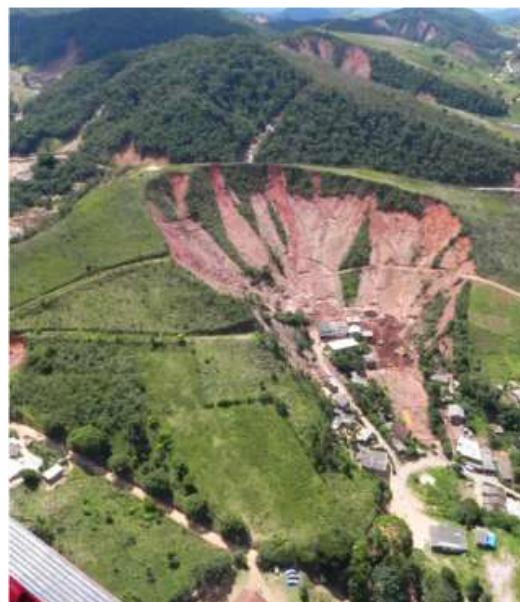
deslizamento de maior volume que atingiu diretamente as casas e que, ao chegar à base do anfiteatro, gerou uma corrida com velocidade da ordem de 150 km/h. O relato de um dos sobreviventes diz que a massa de solo deslizado se assemelhava a um mingau e que o transportou por cerca de 500m até ele ser resgatado (Correia, 2011). Os detalhes deste local podem ser visualizados na Figura 1.3 e na Figura 1.4.

Figura 1.3 - Sobrevoos de helicóptero na Prainha, 28/01/2011, autor: Débora Toci.

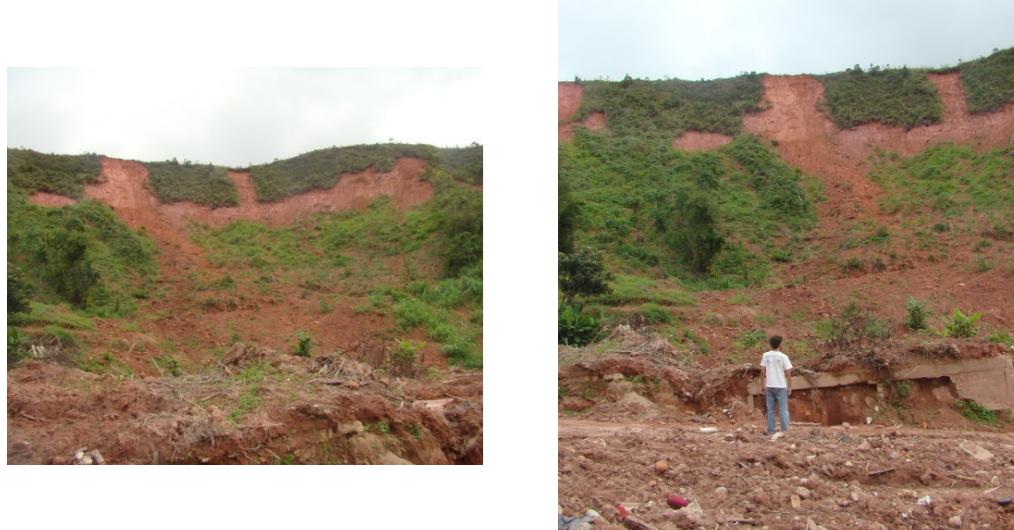
Figura 1.4 – Detalhes do deslizamento da Prainha.

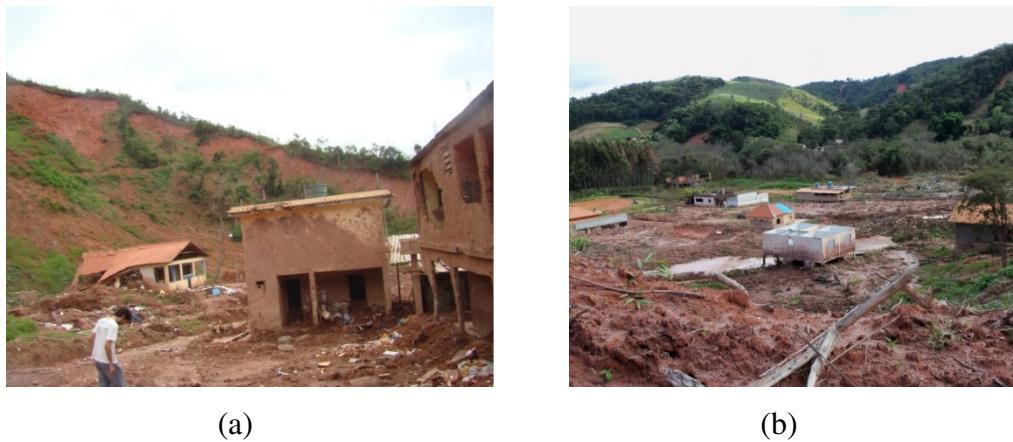
Tanto o Condomínio do Lago quanto a Prainha foram bastante afetados com os deslizamentos ocorridos em 12 de janeiro de 2011, como mostra a Figura 1.5, sendo contabilizada no Condomínio a destruição de 18 residências, danificação de 23 e 16 óbitos, e na Prainha a destruição de 20 residências e 15 óbitos.

Figura 1.5 - Danos causados pelos deslizamentos. (a) Comunidade da Prainha e (b) Condomínio do Lago.
