### **Resultados Gerais para Pontes Rolantes e seus Componentes**

##### **Ponte Rolante 6**

### Ponte Rolante 24.

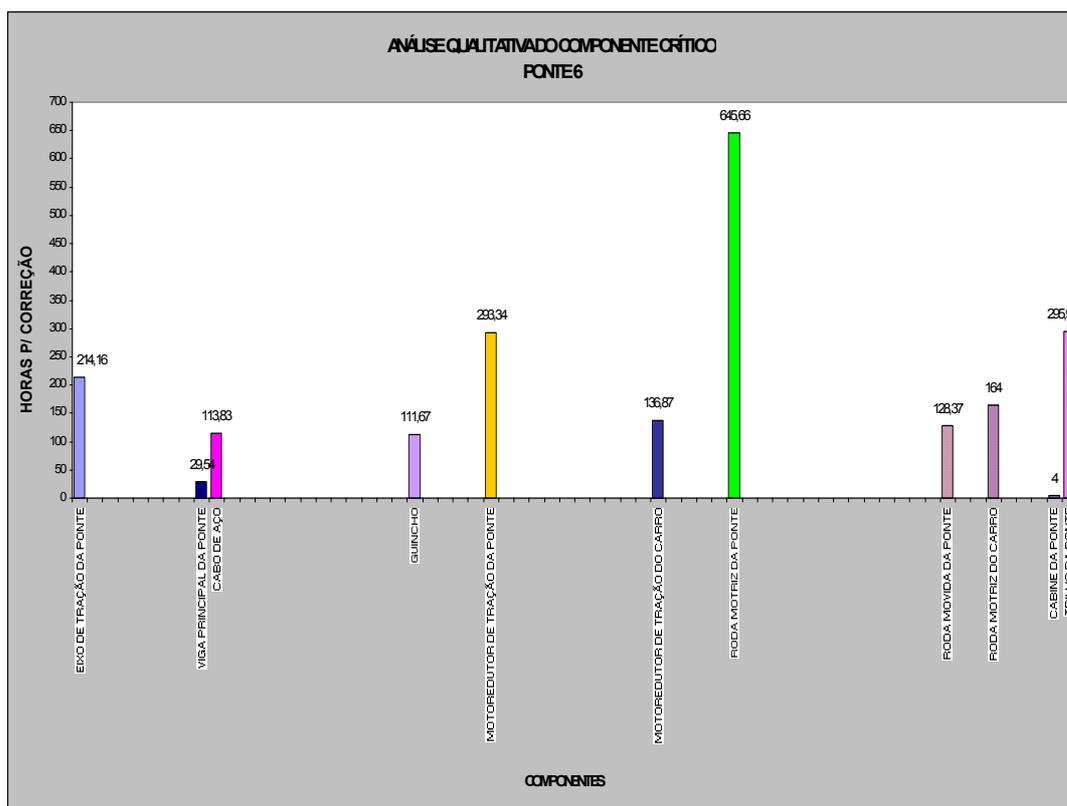
**Figura 4.2 – Gráfico dos Resultados Gerais das Falhas da Ponte Rolante 6**

Conforme mostrado na Tabela 4.1 e Figura 4.2, pode-se notar que a ponte rolante 6 apresentou um total de 2.137,38 horas em que o equipamento permaneceu parado para correção das falhas, sendo que o componente roda motriz foi responsável por 645,66 horas, o que corresponde a 30,21% do total de horas.

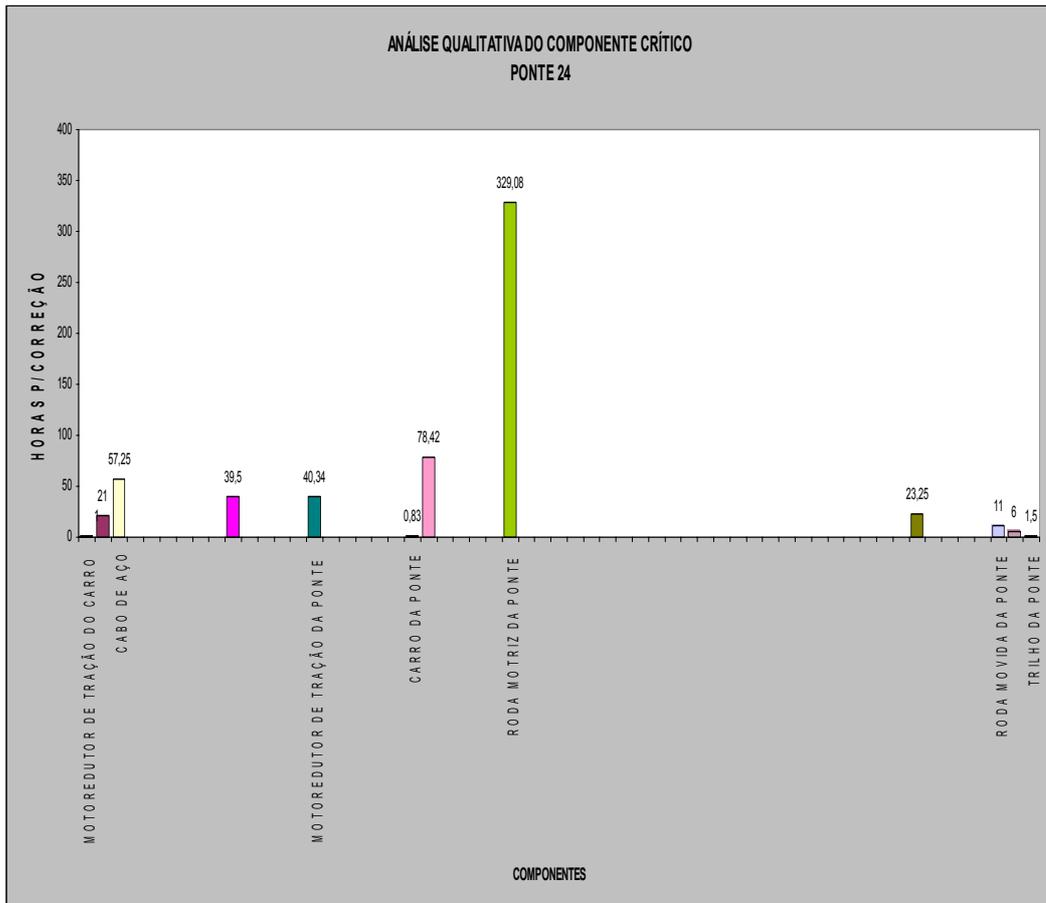
**Figura 4.4 – Gráfico dos Resultados Gerais das Falhas da Ponte Rolante 24**

Conforme mostrado na Tabela 4.3 e Figura 4.4, pode-se notar que a ponte rolante 24 apresentou um total de 609,17 horas em que permaneceu parada para correção das falhas, sendo que o componente roda motriz foi responsável por 329,08 horas, o que corresponde a 54,02% do total de horas.
