**Patologia das Fundações
Profundas: Um Caso Geotécnico
Forense na Barra da Tijuca**

TRABALHO DE CONCLUSÃO DE CURSO

**CENTRO TÉCNICO CIENTÍFICO - CTC
DEPARTAMENTO DE ENGENHARIA
CIVIL E AMBIENTAL
Graduação em Engenharia Civil**

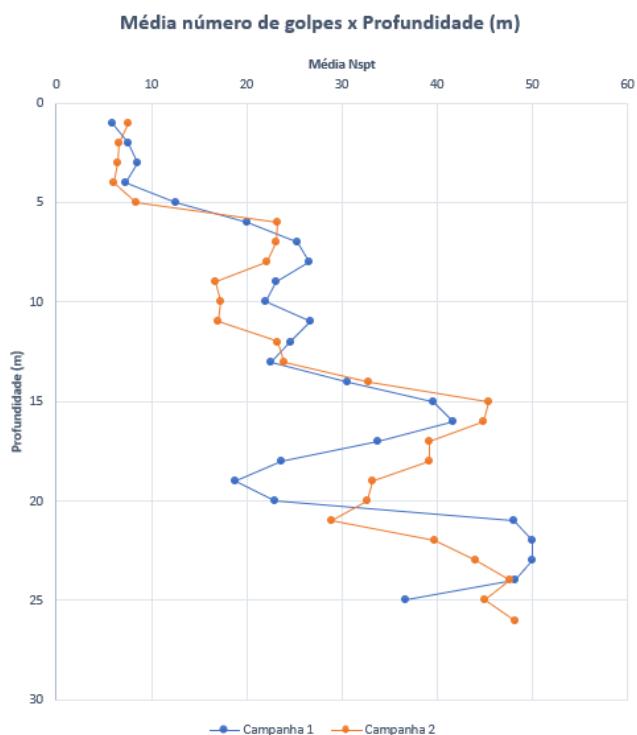
Figura 13 - Relação entre as duas campanhas de sondagem

Foi feita uma relação entre as campanhas de sondagens realizadas em campo a fim de verificar os dados obtidos. Como ilustrado pela Figura 13, as campanhas apresentaram semelhanças de resultados. Conclui-se, portanto, que ambas as empresas responsáveis pelas Campanhas 1 e 2 fizeram um trabalho consistente.

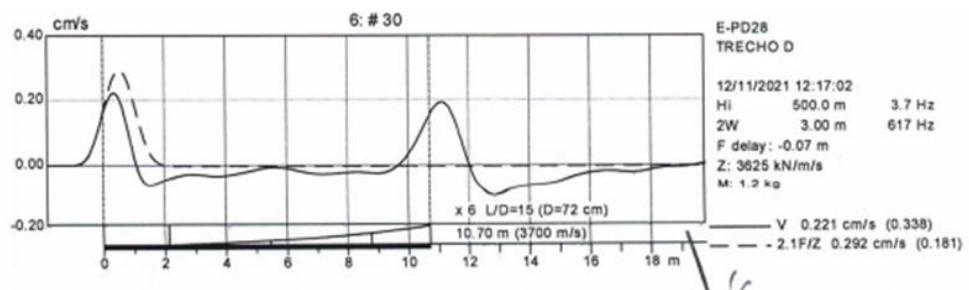
Figura 14 - Integridade das Estacas (Ensaio PIT)

No estudo em questão, procedeu-se ao ensaio de trinta estacas do empreendimento. Para cada estaca foram conduzidos três ensaios a fim de obter o sinal mais preciso e permitir uma comparação eficaz. Durante cada ensaio, foram aplicados seis golpes com o martelo, visando otimizar a qualidade do sinal para subsequente cálculo da média pelo *data logger*. Os resultados obtidos relevaram-se positivos, indicando que as estacas ensaiadas encontram-se em condições ideais. Sua integridade foi confirmada, evidenciando uma execução adequada durante o processo de cravação e execução.

Pode-se identificar abaixo um resultado em condições íntegras de estacas, encontradas na maioria dos relatórios.

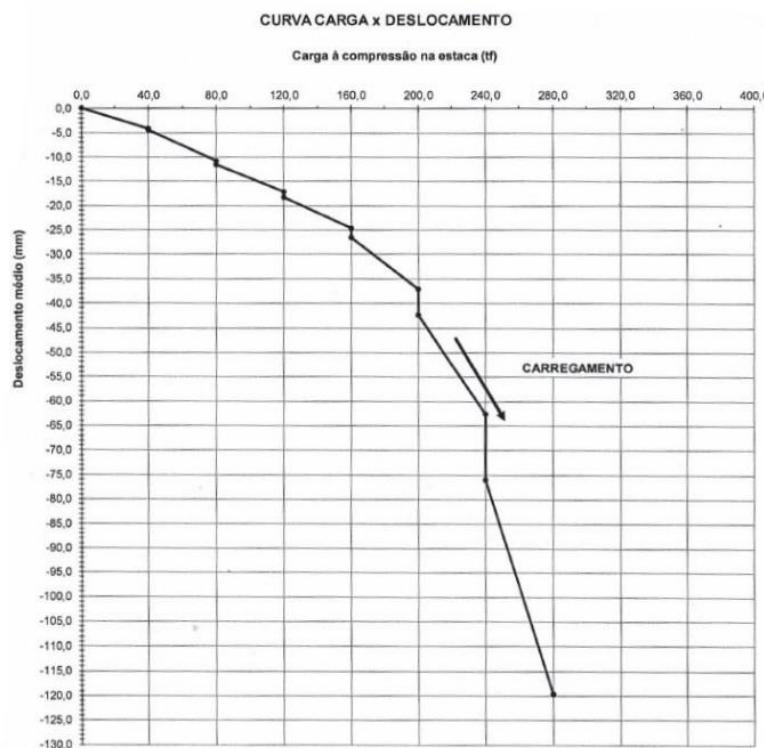
Figura 15 - Prova de Carga Estática PCE-01

A prova de carga estática PCE-01 foi executada em uma estaca de Ø70cm, localizada no Bloco 01. A Figura 15 apresenta o gráfico obtido na prova de carga, com a carga nas abscissas e o recalque nas ordenadas.

De acordo com a capacidade de carga admissível de projeto estabelecida em 200tf, considerando um fator de segurança de 2,0, a carga de ruptura mínima esperada era de 400tf. No entanto, a carga atingida foi de apenas 280tf, resultando em um recalque excessivo de 120mm.

Adotando a carga máxima de ensaio como carga de ruptura, o fator de segurança seria de 1,40, inferior ao valor preconizado pela norma. Portanto, o primeiro critério de desempenho estabelecido na norma não foi atendido.

Além disso, o recalque na prova de carga para a carga de trabalho foi de 42,3mm, superando a tolerância considerada aceitável pelo projetista da estrutura, que era de aproximadamente 20mm.

O cálculo de capacidade de carga para as estacas do Bloco 1 previa cargas de trabalho entre 175tf e 215tf, o que implicava em cargas de ruptura esperadas de 350 a 430tf, representando um aumento significativo de 25 a 53% em relação à carga máxima de ensaio. Essa discrepância indica uma possível inadequação do projeto em relação aos resultados obtidos na prova de carga.

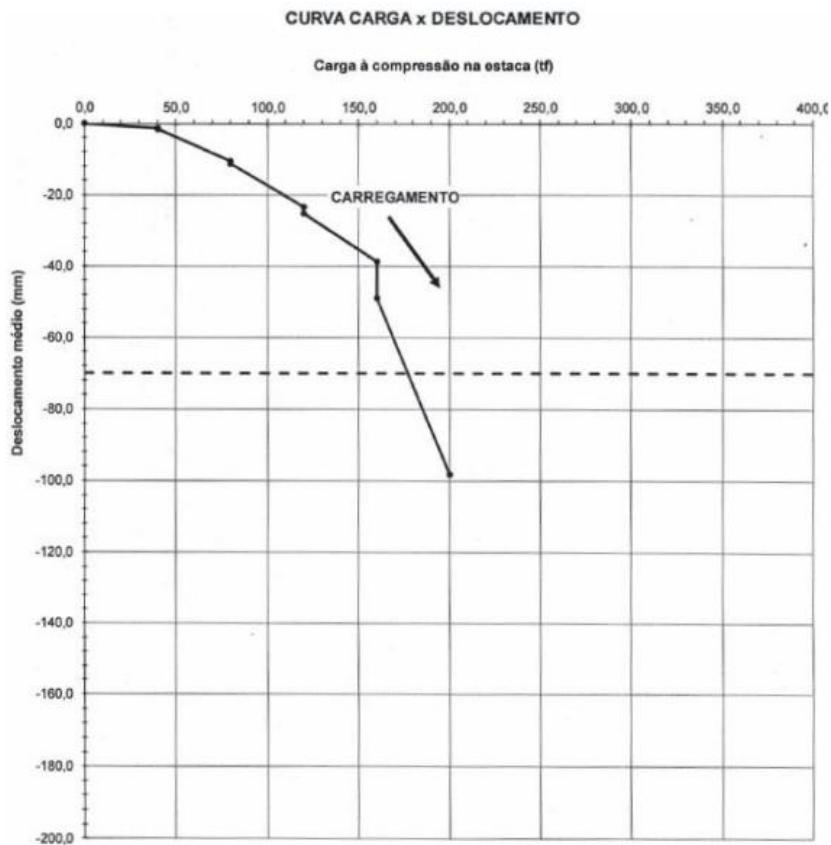
Figura 16 - Prova de Carga Estática PCE-02

A segunda prova de carga estática, PCE-02, foi conduzida em uma estaca de Ø70cm, próxima ao Bloco 02. O ensaio não atingiu a carga prevista, sendo interrompido com 200tf e um recalque de 98,1mm.

Considerando a carga máxima de ensaio como carga de ruptura, o fator de segurança seria de 1,0, abaixo do valor mínimo estabelecido em norma. Além disso, o recalque previsto para a carga de trabalho seria o mesmo que o recalque máximo obtido no ensaio, ou seja, 98,1mm, o que é incompatível com a estrutura do empreendimento.

O comprimento adotado em projeto para a estaca na região do segundo ensaio já se mostrou insuficiente para suportar a carga de 200tf, prevendo-se uma carga máxima de trabalho de 139tf, o que implica em uma carga de ruptura de 278tf (39% superior ao resultado da prova de carga).

Diante dos resultados apresentados, torna-se evidente que o estakeamento não atende aos dois critérios de aceitação para o desempenho das fundações. Isso indica a necessidade de realizar reforços nas fundações para manter um nível de segurança adequado.
