8 Resultados da instrumentação do muro

Neste item são apresentados os resultados obtidos com a instrumentação descrita anteriormente nas duas seções de muro reforçado estudadas (E20+15 e E33+12). Também são apresentadas breves análises preliminares acerca dos comportamentos observados.

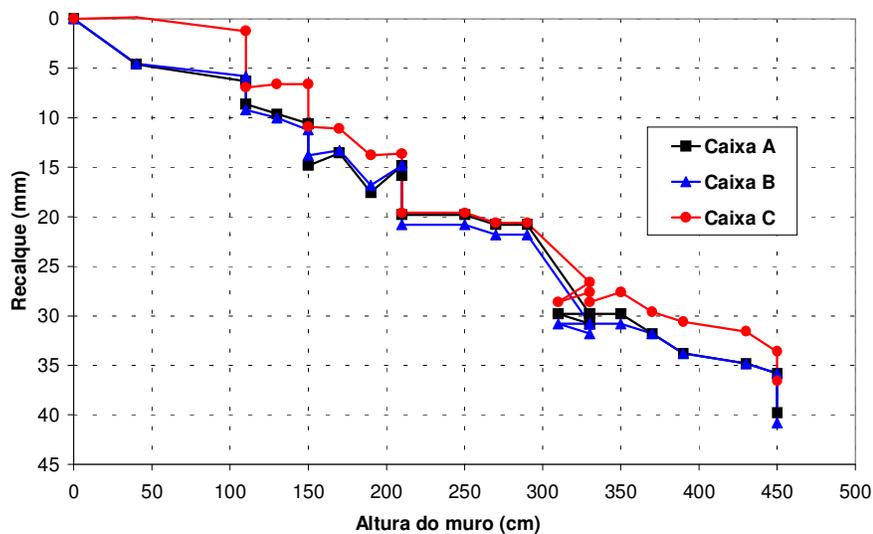
Figura 133 - Recalques na base do muro de solo reforçado para a seção E20+15.

Os resultados apresentados na Figura 133 mostram que os recalques ocorridos foram da ordem de 40mm na seção E20+15.

Não houve recalques diferenciais apreciáveis nesta seção. Na seção E33+12 os resultados aparentemente indicam a ocorrência de recalques diferenciais. A caixa E atinge um recalque final de 16mm, enquanto as caixas D e F apresentam valores finais em torno de 10mm, conforme se observa na Figura 134.

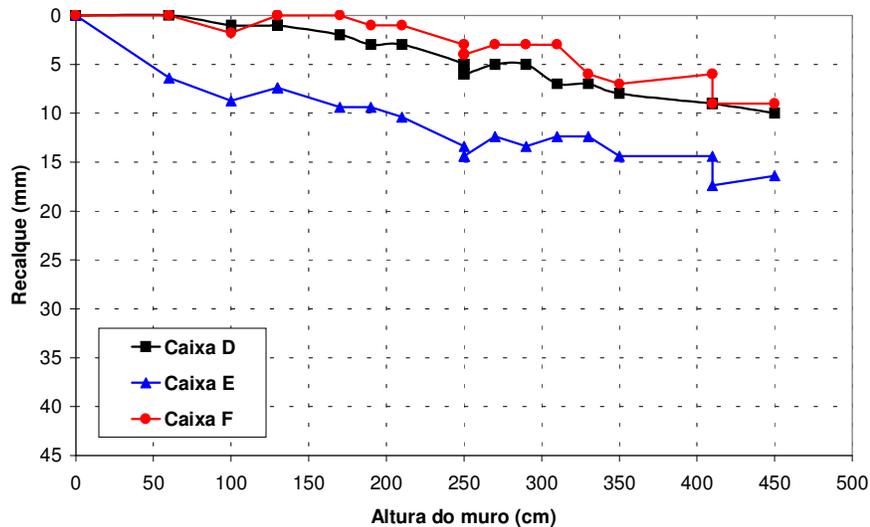
Figura 134 - Recalques registrados na base do muro de solo reforçado para a seção E33+12.

Não há uma razão que justifique a ocorrência deste recalque diferencial, tendo em vista os recalques uniformes ocorridos na seção E20+15. Observa-se, além disto, que as curvas de recalque das caixas D, E e F têm aproximadamente o mesmo formato, exceto no trecho inicial entre 0cm e 60cm de altura de muro.

Também pode-se considerar que não faz sentido que aproximadamente 1/3 do recalque total da caixa tenha ocorrido com apenas 60cm da altura de muro construídos.

É, portanto, provável que tenha ocorrido um erro na leitura inicial (“leitura de zero”) da caixa E. Como todas as medidas seguintes são referenciadas à leitura de zero, o erro propaga-se até a leitura final.

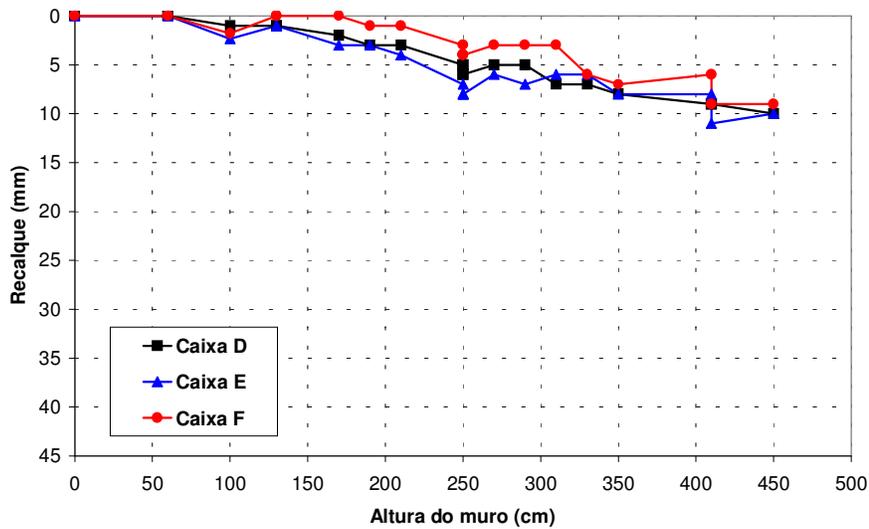
Figura 135 - Recalques corrigidos na base do muro de solo reforçado para a seção E33+12.

Para corrigir este erro, optou-se por igualar a leitura de zero à leitura de 60cm de altura do muro, tendo em vista que as caixas D e F só apresentaram recalques para alturas de muro superiores a 60cm. O resultado corrigido é mais coerente, conforme demonstra a Figura 135.

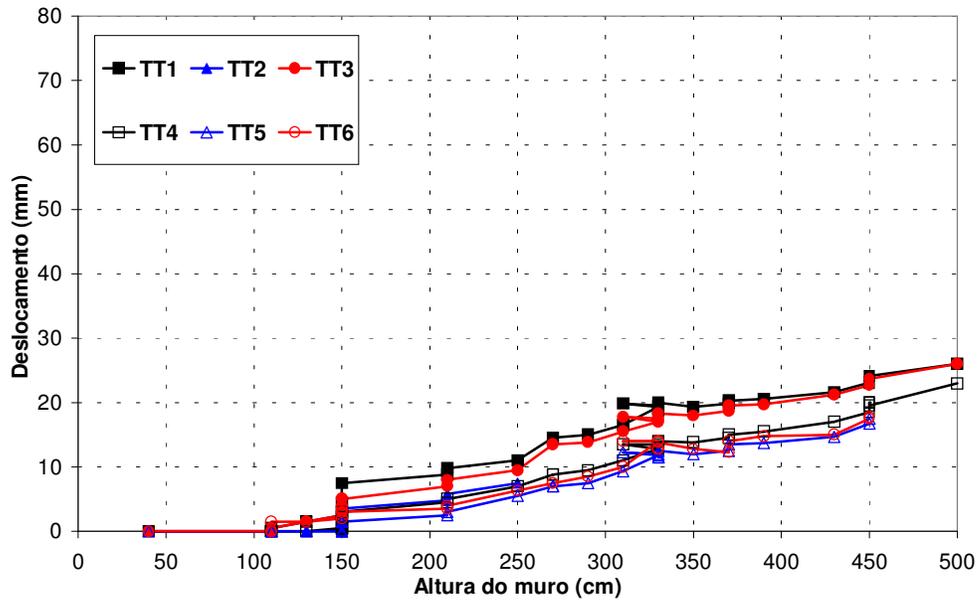
Figura 136 - Deslocamentos medidos pelos *tell-tales* da seção E20+15 na altura de 40 cm, em função da altura de muro construída.

A camada de solo correspondente à altura entre 310 e 330cm da seção E20+15 teve de ser arrancada, re-espalhada e re-compactada após a ocorrência de chuvas intensas. Por isso, observa-se, que há uma redução nos deslocamentos na Figura 136.

Entretanto, o caso da geogrelha da seção E20+15, na altura de 40cm, é diferente. A geogrelha foi instrumentada ao final da tarde de um sábado. Não havia mais luz natural para lançar a próxima camada e a administração da obra informou que o serviço seria finalizado na segunda-feira. Apesar disto, o serviço prosseguiu no domingo, com a compactação de três camadas sem que fosse tomada nenhuma leitura. Na segunda-feira de manhã, quando foi tomada a segunda leitura o muro já se encontrava na altura de 110cm.

Pelo que se observa da Figura 136, entretanto, não ocorreram diferenças consideráveis entre as citadas leituras.

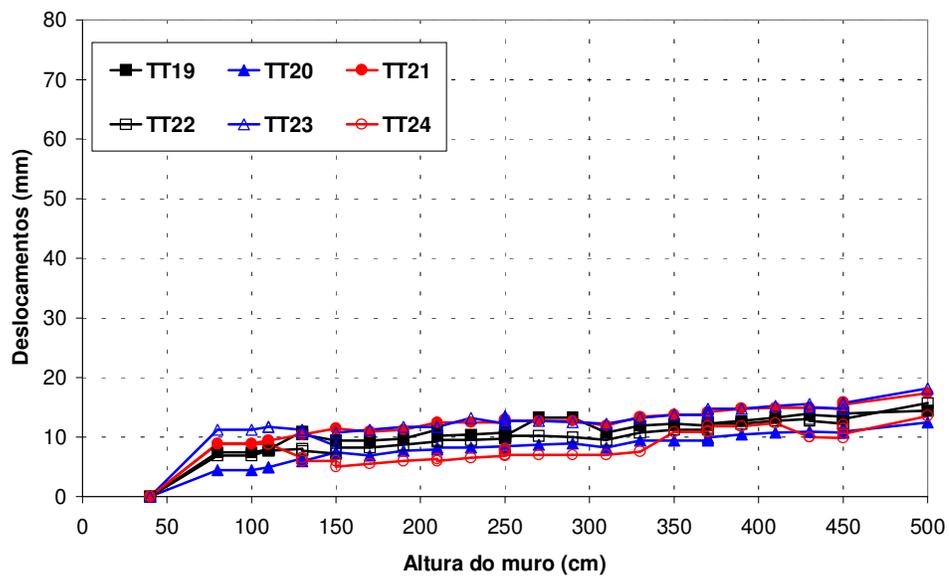
Figura 139 - Deslocamentos medidos pelos *tell-tales* da seção E33+12 na altura de 40 cm.

A construtora lançou, por engano, uma camada de solo de uma jazida de fora do lago entre as alturas de 130 e 150cm. Esta camada foi arrancada e substituída por outra de solo proveniente do fundo do lago. Provavelmente por isto, as leituras indicadas na Figura 139 apresentam um certo distúrbio entre as alturas de 130 e 150cm.

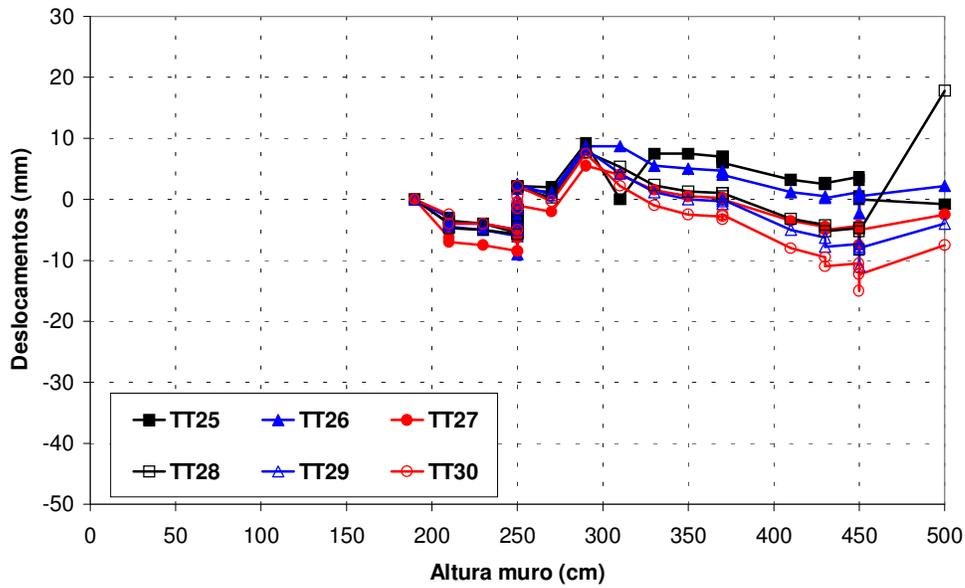
Figura 140 - Deslocamentos medidos pelos *tell-tales* da seção E33+12 na altura de 190 cm.

O comportamento dos *tell-tales* da seção E33+12 na altura de 190 cm, apresentado na Figura 140, é estranho, pois sugere que o muro recuou. Entretanto, este comportamento não é verificado pelas leituras dos marcos topográficos (especialmente do marco M8), apresentadas a seguir.

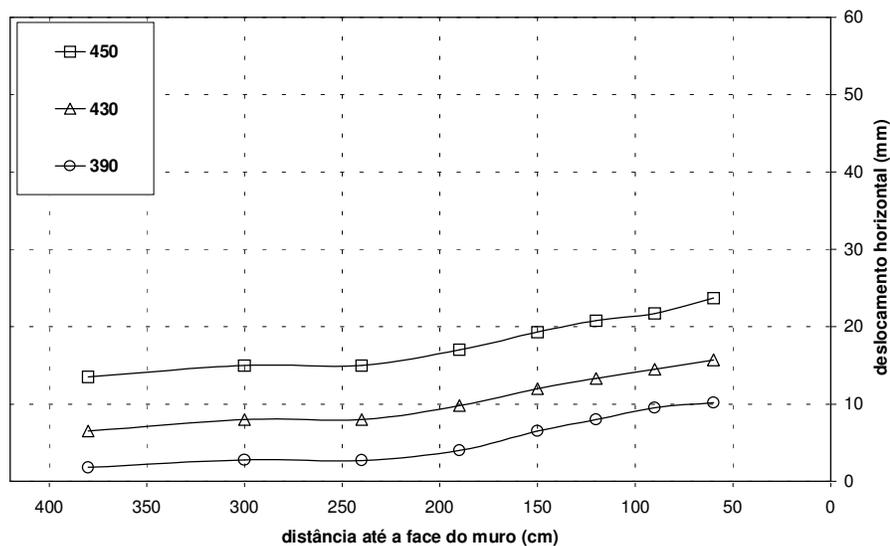
Figura 142 – Distribuição dos deslocamentos horizontais na geogrelha de 370cm de altura, seção E20+15.

Os deslocamentos medidos na geogrelha de 370cm de altura, apresentados na Figura 142, aumentam gradualmente em direção à face e a forma da distribuição é a mesma para os *tell-tales* nas três alturas de muro representadas.

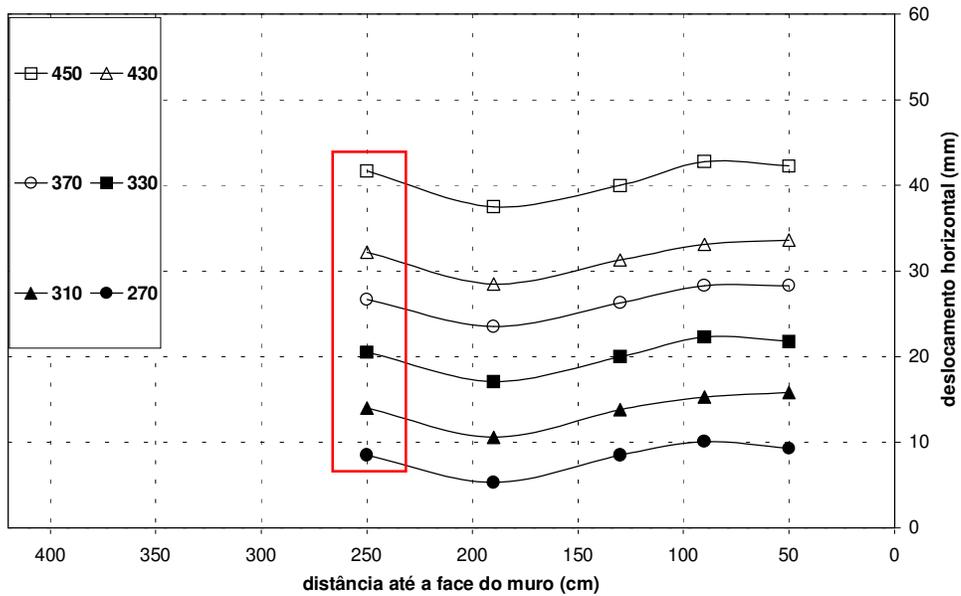
Pode-se observar, na Figura 143 que o TT12, que foi instalado a 310cm da face, não está representado, pois sofreu vandalismo, conforme relatado anteriormente. O *tell-tale* TT11, localizado a 250cm da face, apresenta leituras incoerentes, como se o trecho final da geogrelha estivesse sob compressão. Estas leituras estão destacadas por um retângulo.

Novamente, a forma da distribuição de deslocamentos não se altera, durante todas as etapas de construção representadas.

Figura 143 – Distribuição dos deslocamentos horizontais na geogrelha de 190cm de altura, seção E20+15.

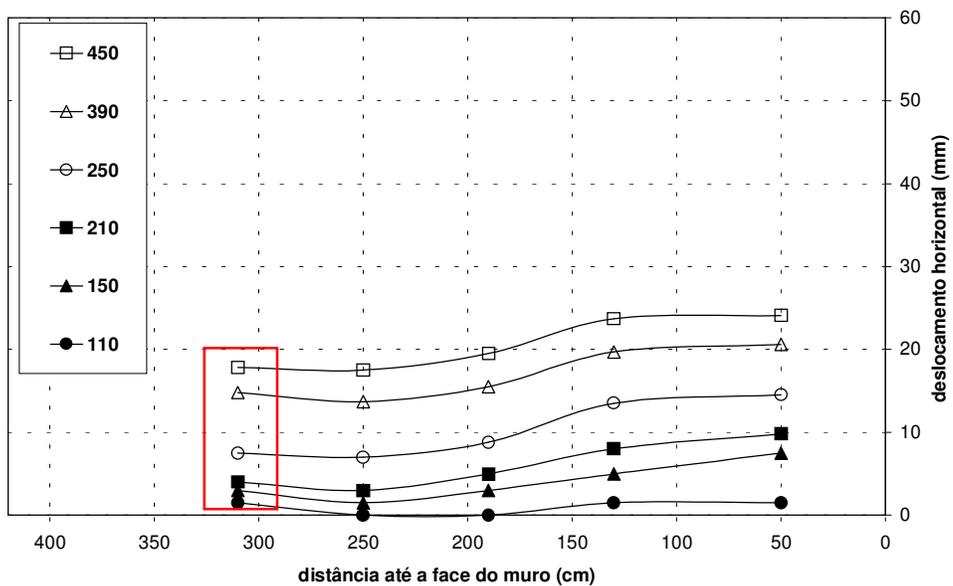
Figura 144 – Distribuição dos deslocamentos horizontais na geogrelha de 40cm de altura, seção E20+15.

Na Figura 144, que representa a distribuição de deslocamentos da geogrelha de 40cm de altura, observa-se que o *tell-tale* TT2, que foi instalado a 90cm da face, não está representado pois também sofreu vandalismo. O *tell-tale* TT6, localizado a 310cm da face, apresenta leituras incoerentes, a exemplo do *tell-tale* TT11, como se o trecho final da geogrelha estivesse sob compressão.

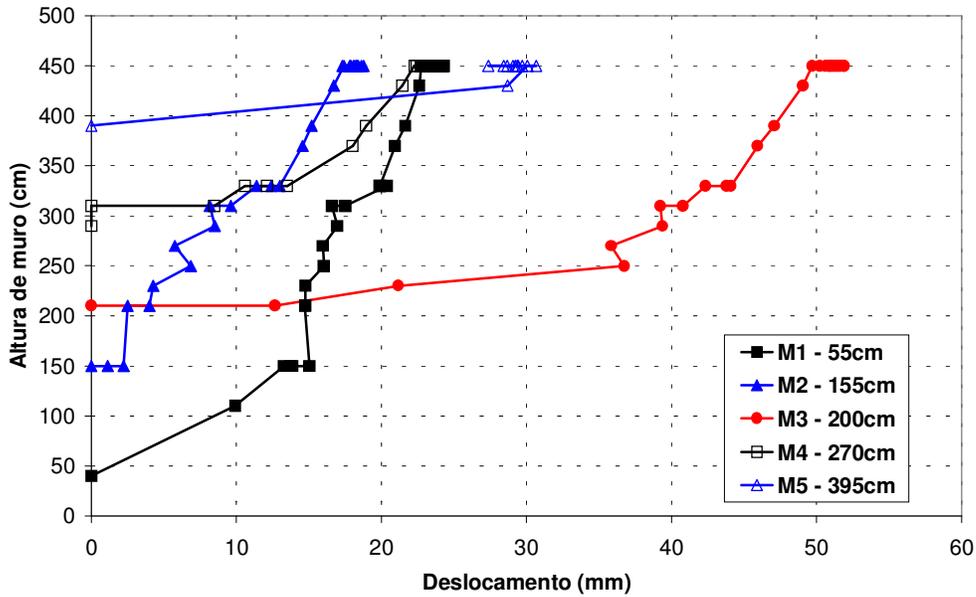
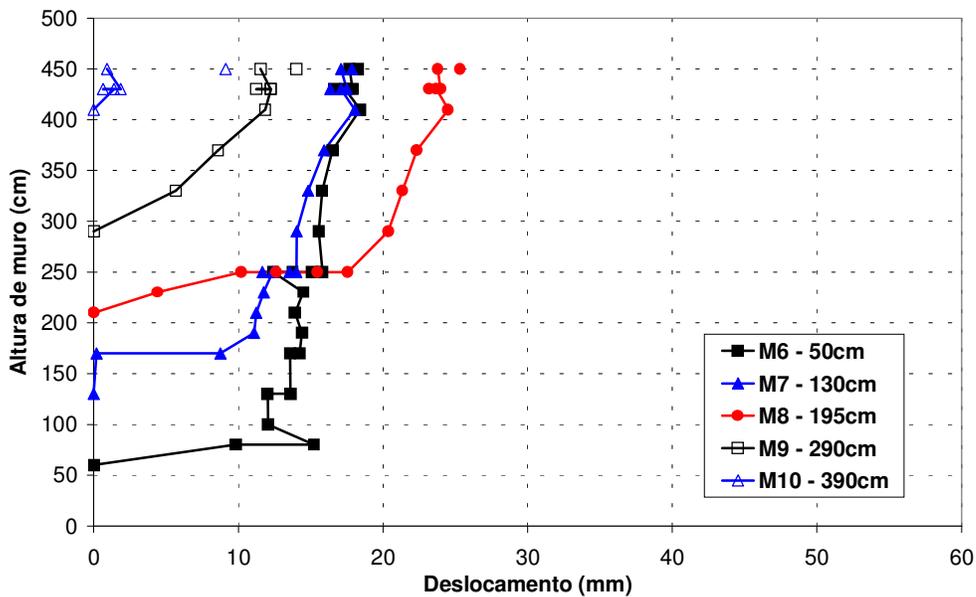
A passagem dos equipamentos de compactação, especialmente os “sapos”, produzia grandes deslocamentos horizontais na sacaria adjacente à camada que está sendo compactada. Os marcos eram colocados na face imediatamente após o lançamento de uma camada de solo e antes da passagem dos equipamentos de compactação. A primeira leitura de cada marco, entretanto, dependia da disponibilidade da equipe de topografia. Em alguns casos a primeira leitura do marco ocorreu um dia após sua colocação, quando a camada já havia sido compactada e outra estava sendo lançada. Isto explica as discrepâncias nos trechos iniciais da curva de deslocamentos dos vários marcos. Os marcos M2, M4, M7, M8 e M9 foram afetados pelo problema.

Nos casos em que a primeira leitura do marco topográfico foi realizada antes da passagem dos equipamentos de compactação o trecho inicial do gráfico apresenta grandes deslocamentos horizontais, conforme se observa na Figura 145 e na Figura 146. Ao contrário, se a primeira leitura for feita após a passagem dos equipamentos de compactação, o trecho inicial da curva apresentará deslocamentos menores.

Figura 145 - Deslocamentos horizontais dos marcos topográficos em função da altura de muro na seção E20+15.

Figura 146 - Deslocamentos horizontais dos marcos topográficos em função da altura de muro na seção E33+12.

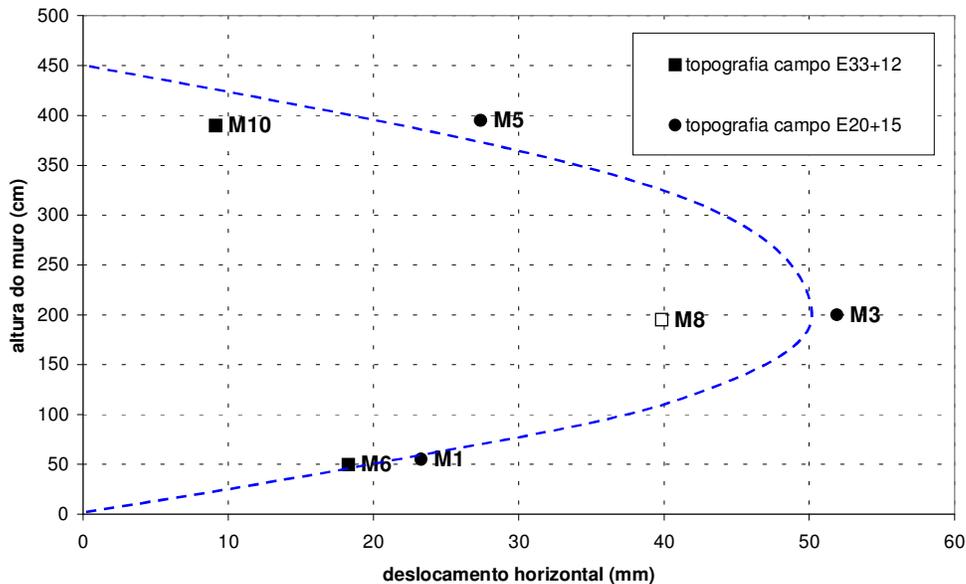
Figura 149 – Deslocamentos horizontais da face obtidos por topografia, nas duas seções instrumentadas.

O formato do perfil de deslocamentos horizontais apresentado na Figura 149 é bastante semelhante aos perfis de deslocamentos obtidos por Tsukada et al. (1998) e Bathurst et al. (2002), conforme demonstrado no Capítulo 2.

O deslocamento horizontal máximo medido na face, 53,1mm, equivale a 1,1% da altura construída. Este valor é compatível com outros reportados na literatura. Bathurst et al. (2002) e Tsukada et al. (1998) obtiveram, respectivamente, 1,5% e 0,9% da altura.

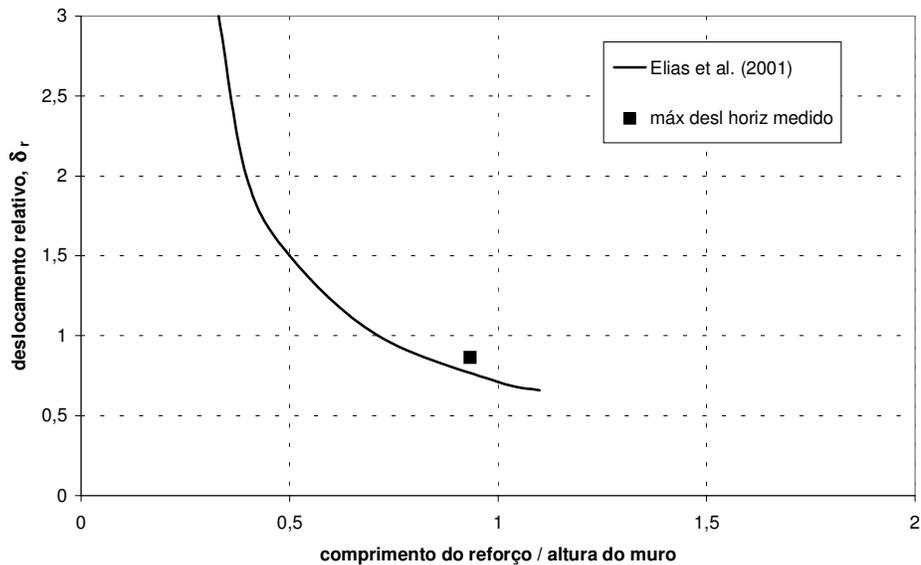
Utilizando-se a correlação empírica proposta por Elias et al. (2001), para estimar o deslocamento horizontal máximo, obtêm-se um valor de 45mm. A Figura 150 compara a correlação dos autores ao valor de deslocamento horizontal máximo medido na face, mostrando boa concordância.

Figura 150 – Comparação entre o deslocamento horizontal máximo medido na seção E20+15 e a correlação proposta por Elias et al. (2001).

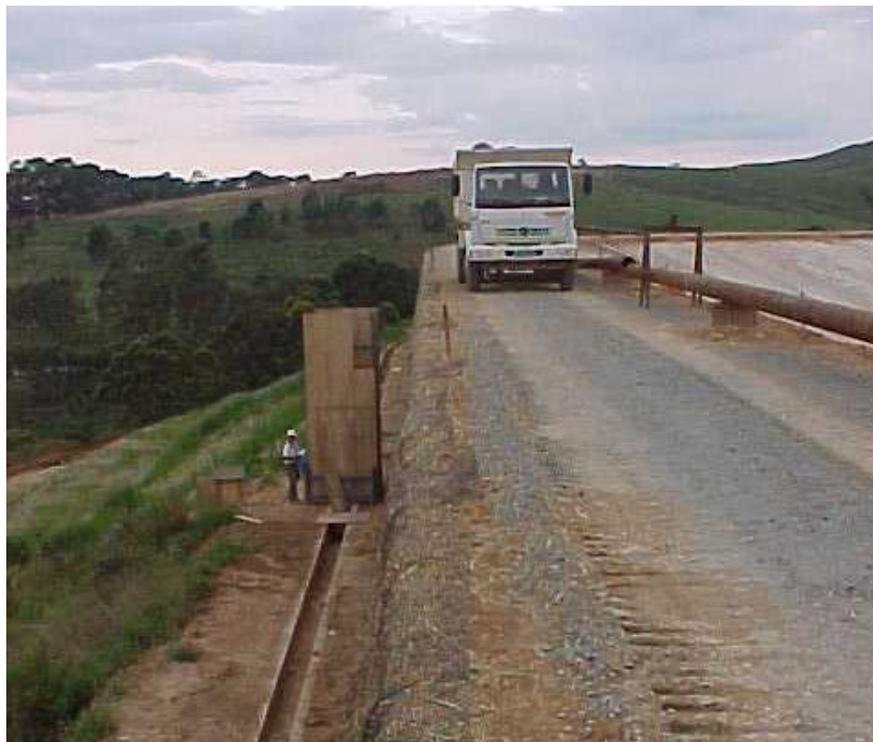
Constatou-se, ao final das doze horas de teste, que os telltales, marcos topográficos e caixas suecas não indicaram nenhum deslocamento nas seções.

A ausência de deslocamentos mensuráveis deve-se provavelmente ao fato de as seções já terem sido submetidas a carregamentos maiores que a sobrecarga do caminhão, durante a construção.

Figura 151 – Ensaio de sobrecarga com caminhão carregado na seção E20+15.
