5 – Discussão

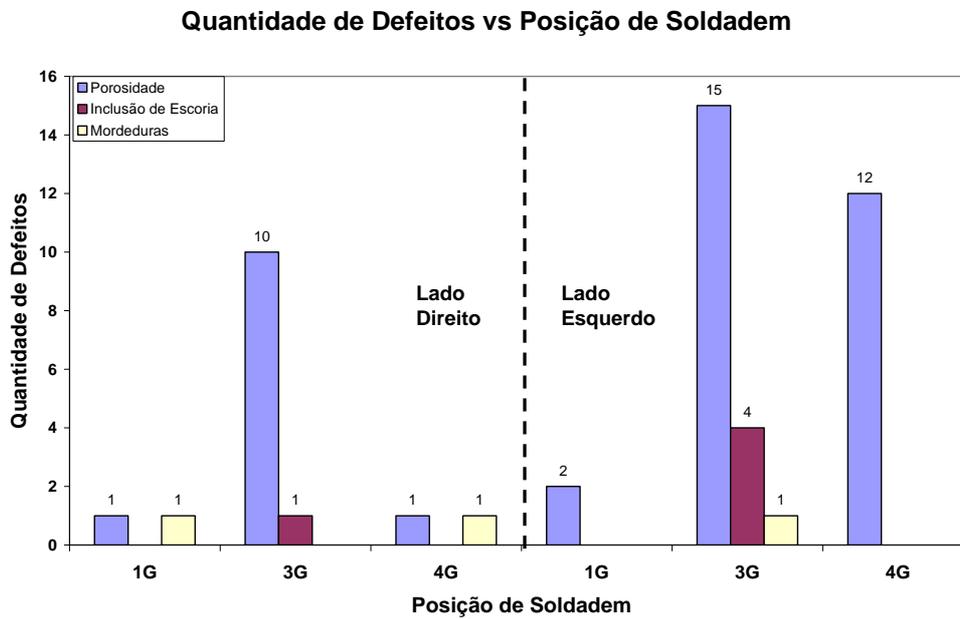
Figura 49 – Quantidade de defeitos na junta soldada.

O gráfico da figura 49 mostra a relação que tem as distintas posições de soldagem com a quantidade de defeitos revelados após os ensaios radiográficos.

Nota-se que mais de 91% dos defeitos estão posicionados nas regiões onde se soldou fora de posição (3G e 4G), mostrando a dificuldade dos soldadores nestas duas posições, sendo que o deslocamento da tocha é na direção vertical descendente e o metal de solda tende a cair conforme está sendo executada a soldagem. É recomendável neste caso um bom treinamento prévio para que os

operários conheçam melhor a fluidez do metal de solda e possam executar juntas com melhor qualidade

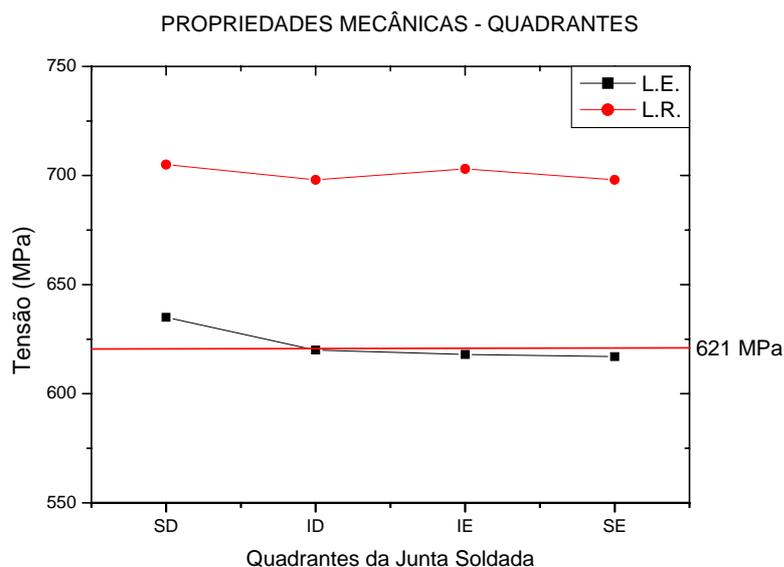
Figura 50 – Valores de L.E. e L.R. da junta soldada.

Os resultados dos ensaios de tração revelam que o material ensaiado apresenta resistência mecânica na junta soldada acima dos valores mínimos exigidos pela norma API 1104 como mostrado no gráfico da figura 50.

Todos os corpos-de-prova apresentaram o mesmo comportamento, ou seja, a ruptura ocorreu sempre no metal de base, conseqüentemente a resistência à tração da junta soldada foi superior ao do metal de base, atendendo aos requisitos de qualidade da norma API 1104. Pode-se dizer portanto, que a junta soldada atende a resistência requerida para o aço X80.
