3 APRESENTAÇÃO DA ÁREA DE ESTUDO E DO PROBLEMA

3.2. Apresentação do Problema

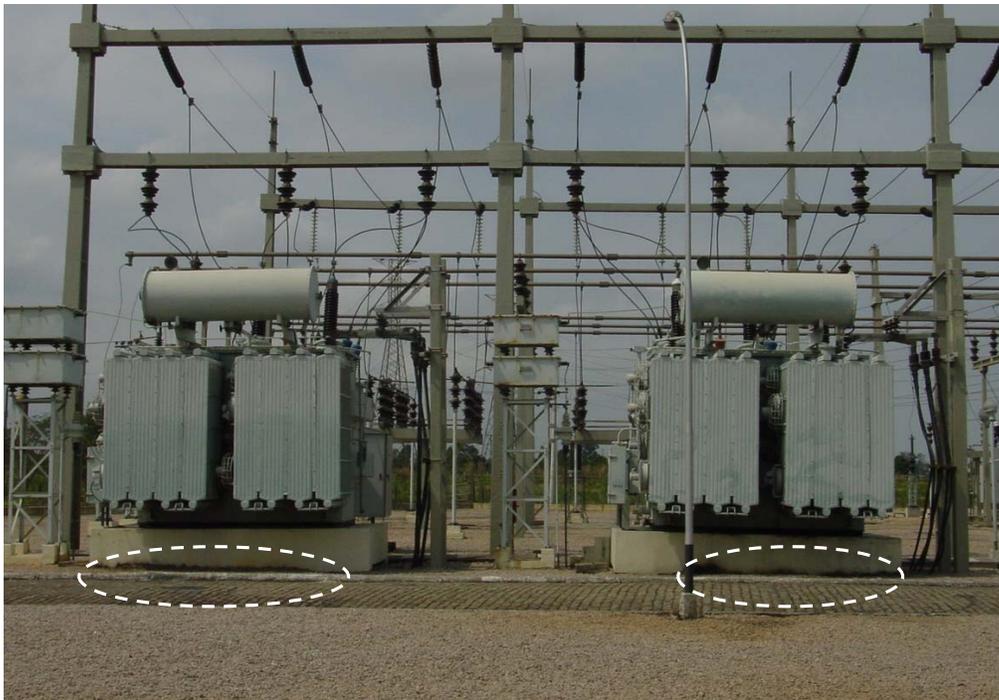
Figura 3.7 - Geradores mostrando tendências a tombamento, com trincas horizontais na base dos coroamentos das fundações

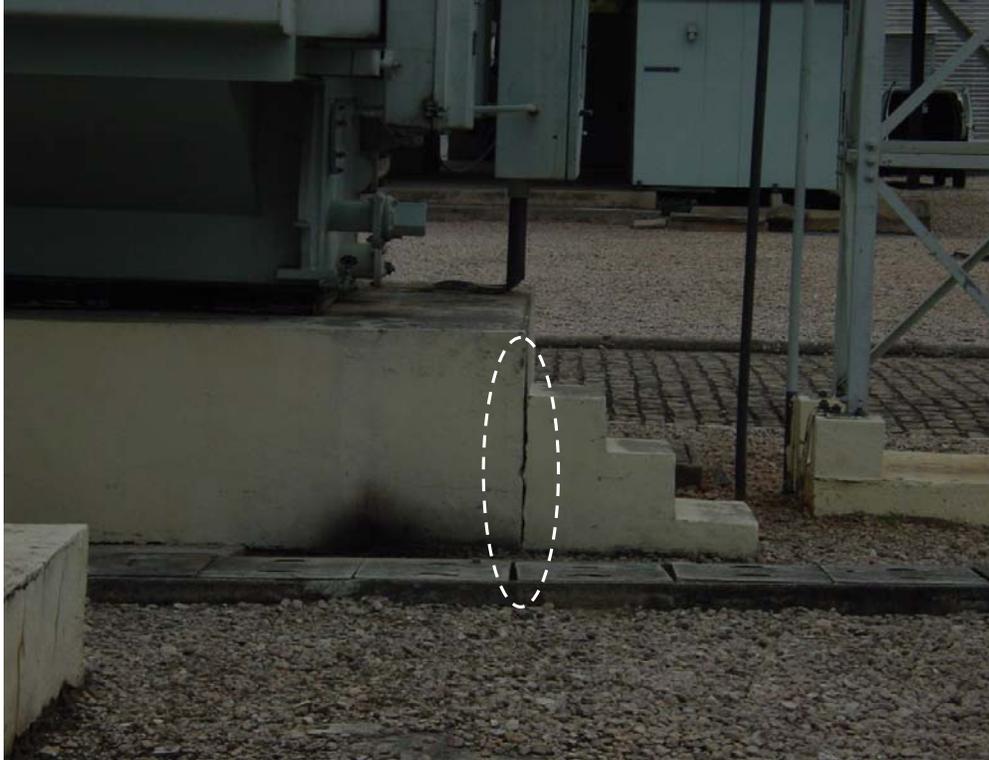
Figura 3.8 - Trinca vertical na base dos geradores

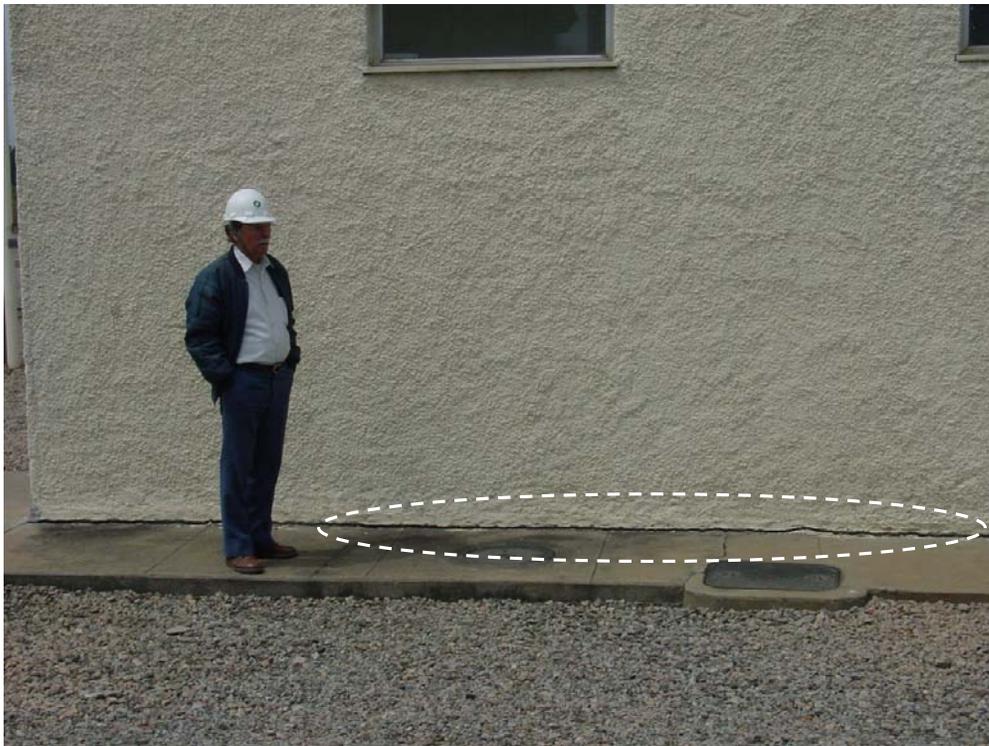
Figura 3.9 - Trinca horizontal na base de edifícios

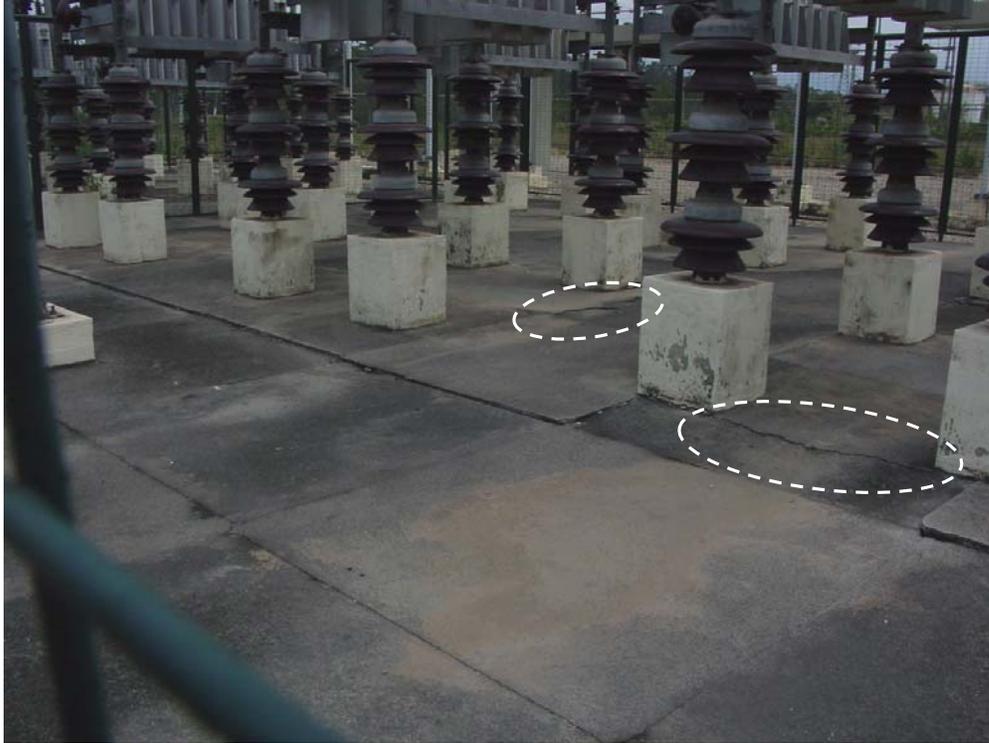
Figura 3.10 - Trincas na laje do calçamento

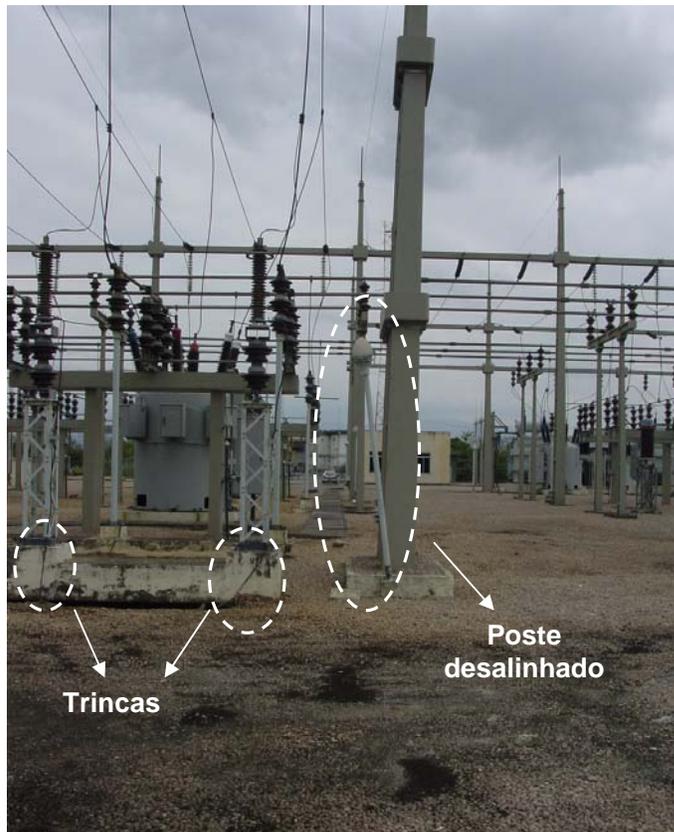
Figura 3.11 - Poste desalinhado e fundações com trincamento.

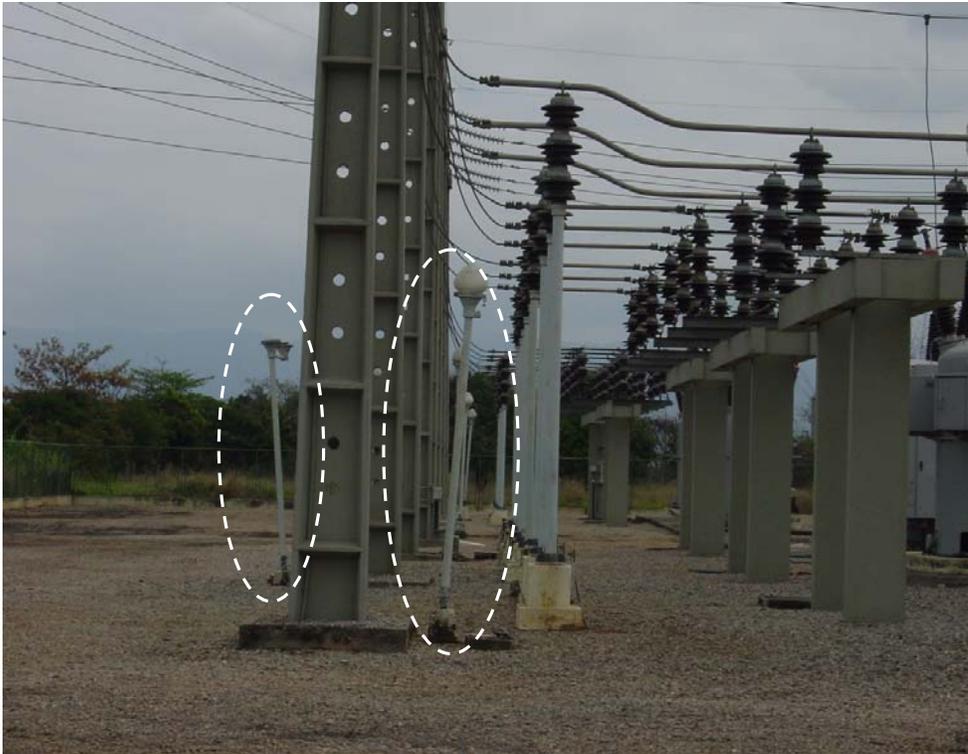
Figura 3.12 - Postes mostrando distorção.

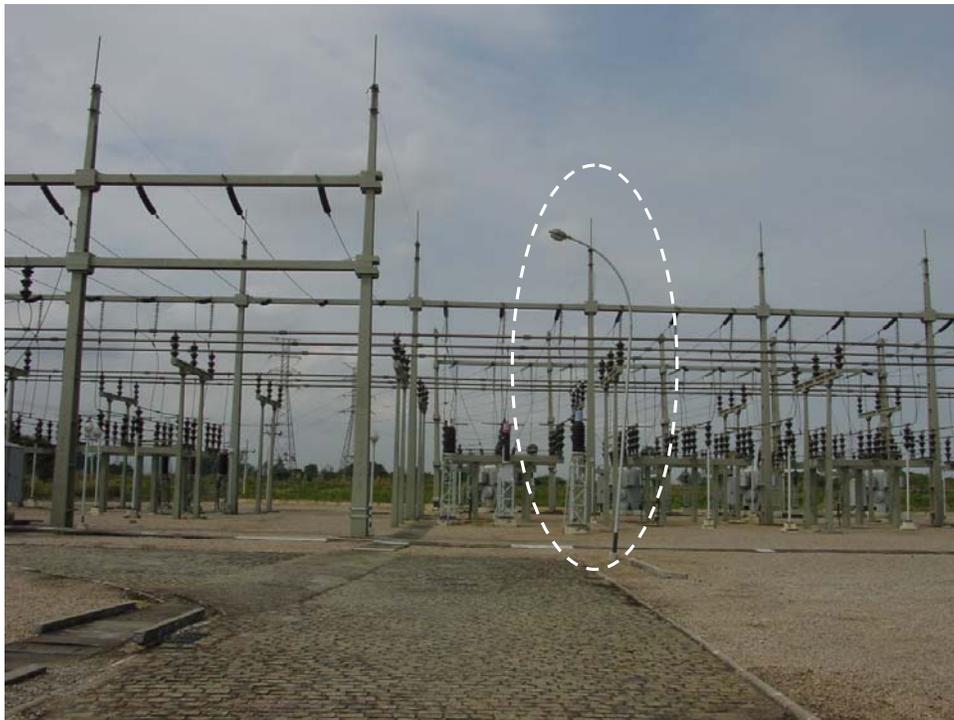
Figura 3.13 - Poste com distorção para o lado menos pesado.

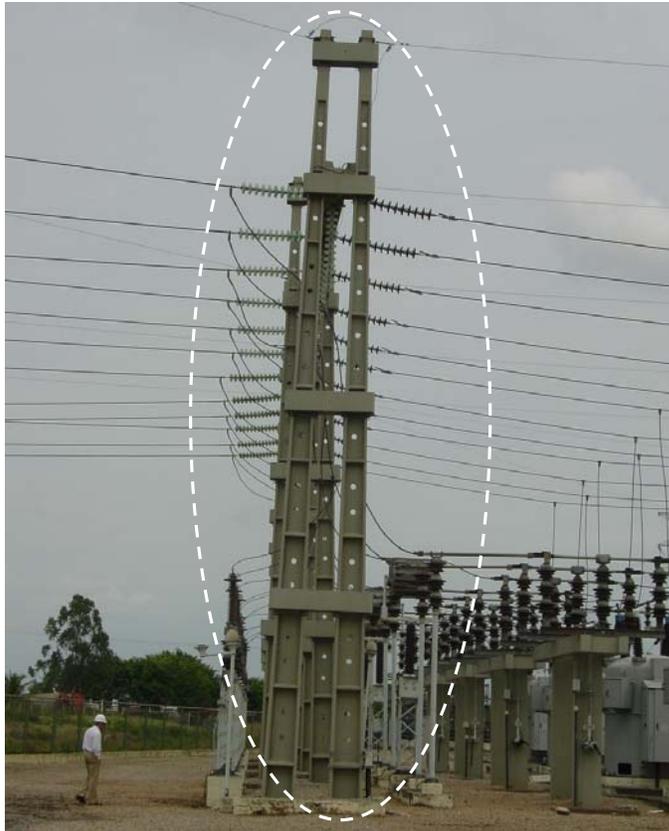
Figura 3.14 - Distorções de pórticos.

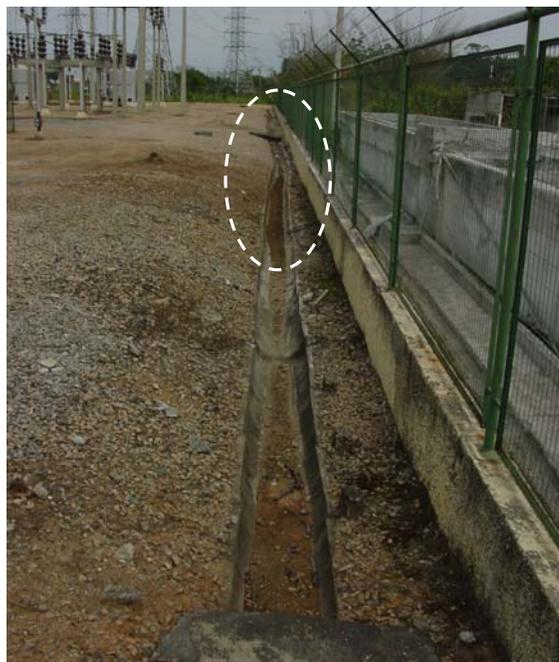
Figura 3.15 - Canaleta de drenagem superficial deformada tanto vertical quanto horizontalmente.

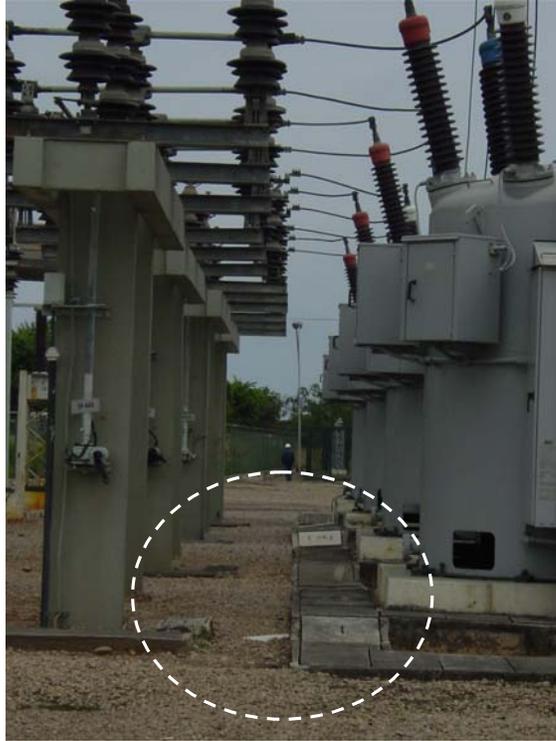
Figura 3.16 - Placas de concreto com fissuras e deslocamentos diferenciais.

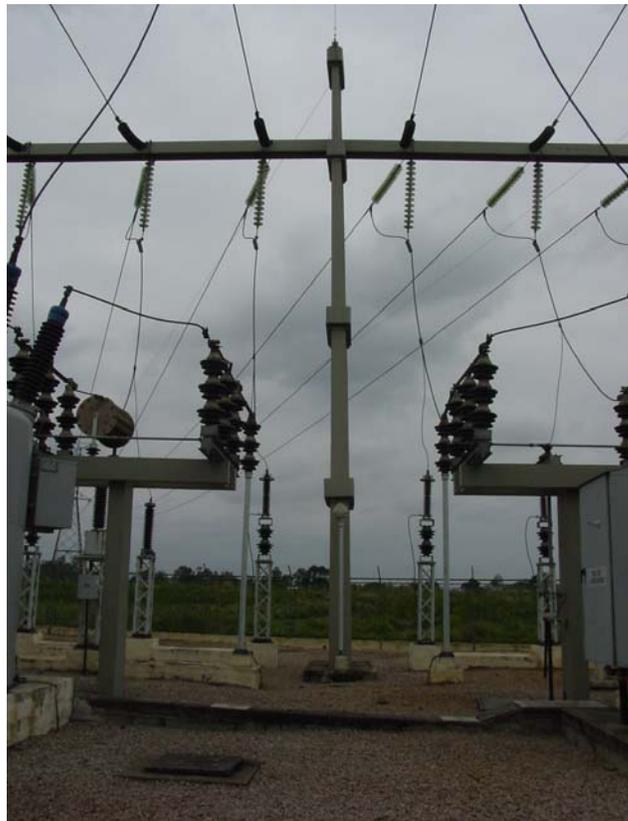
Figura 3.17 - Recalques diferenciais do aterro.

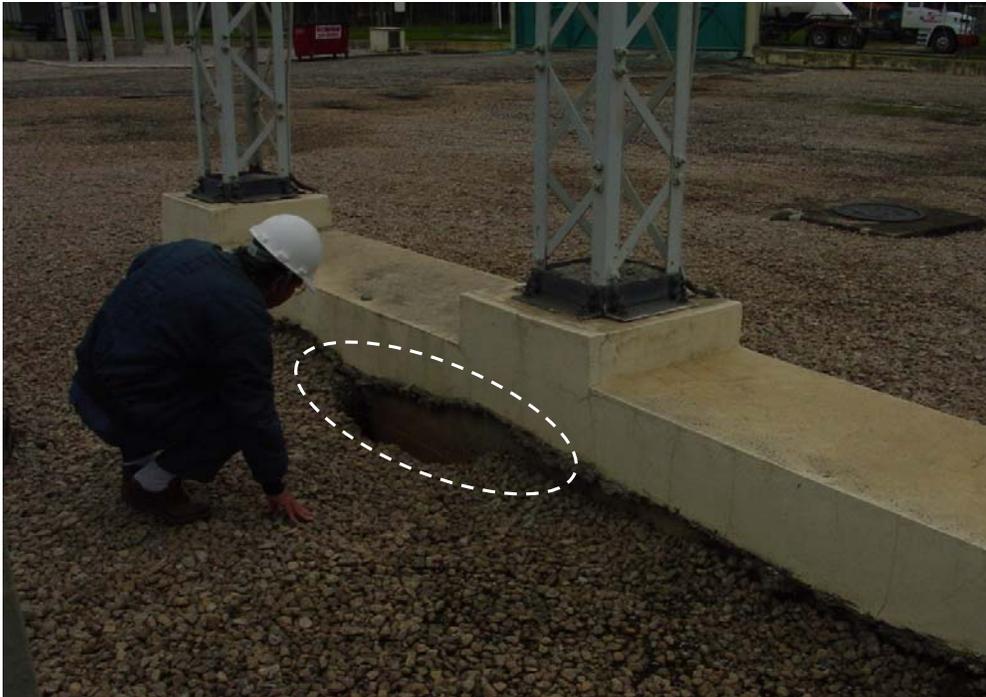
Figura 3.18 - Aparente perda de material junto à base de um conjunto de pórticos.

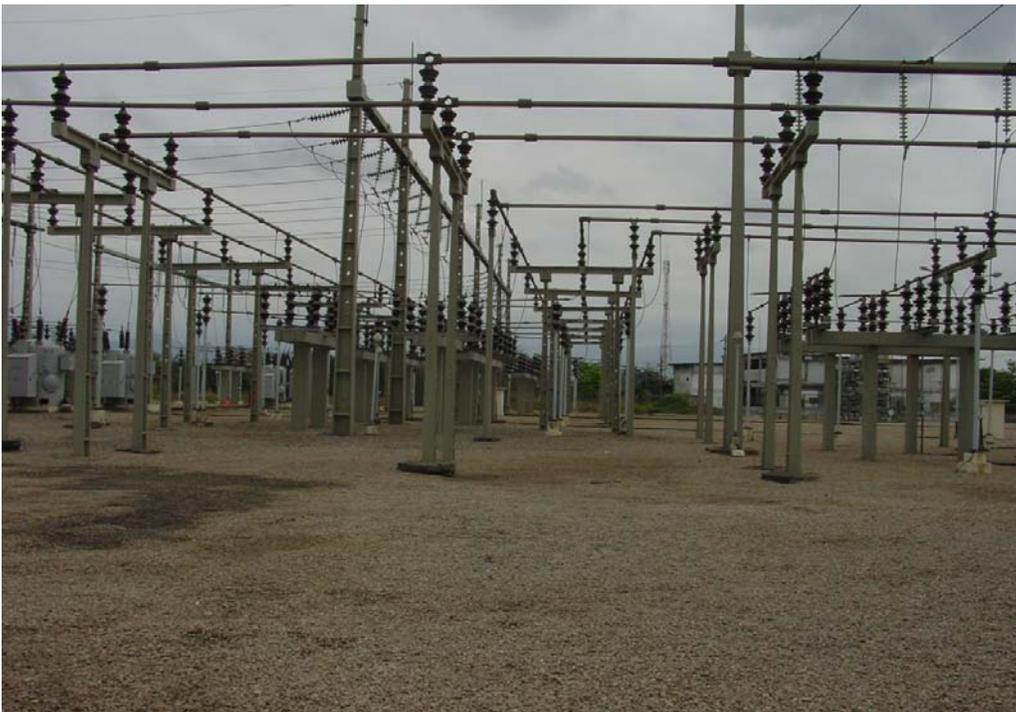
Figura 3.19 - Aterro com recalques diferenciais.

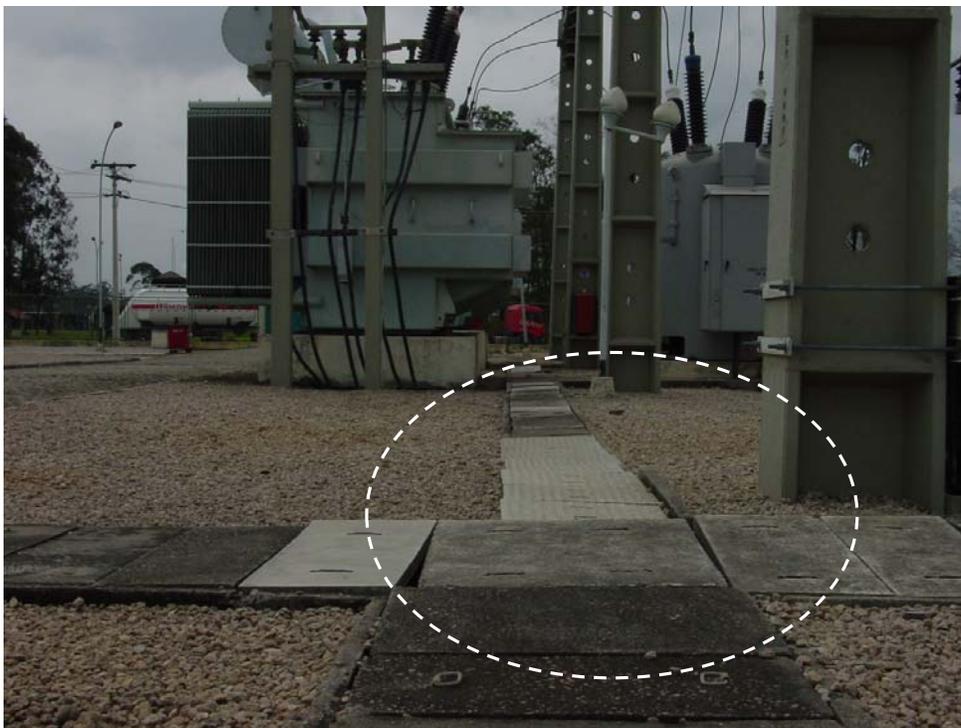
Figura 3.20 - Passarela com distorções.
