**Avaliação da reutilização e/ou reciclagem do
policarbonato utilizado em blindagens
automotivas**

Dissertação de Mestrado

Abril de 2014

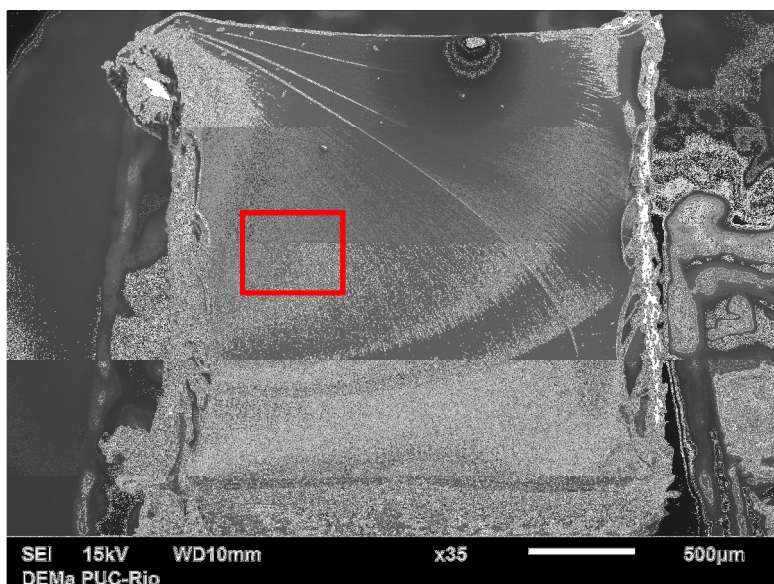
A Figura 28 mostra o aspecto geral da amostra de policarbonato como recebido (condição 1). Pode-se observar uma grande região de relevo baixo, associada ao crescimento lento da trinca – conforme descrito na Figura 9 – e também que há uma estricção incipiente do corpo de prova. Esse último aspecto está associado a falta de paralelismo das arestas da seção transversal observado na Figura 28. Ambos os aspectos citados indicam que o policarbonato na condição de como recebido, apresenta certa capacidade de deformação, embora incipiente.

Figura 28: Superfície de fratura do PC como recebido (Condição 1).

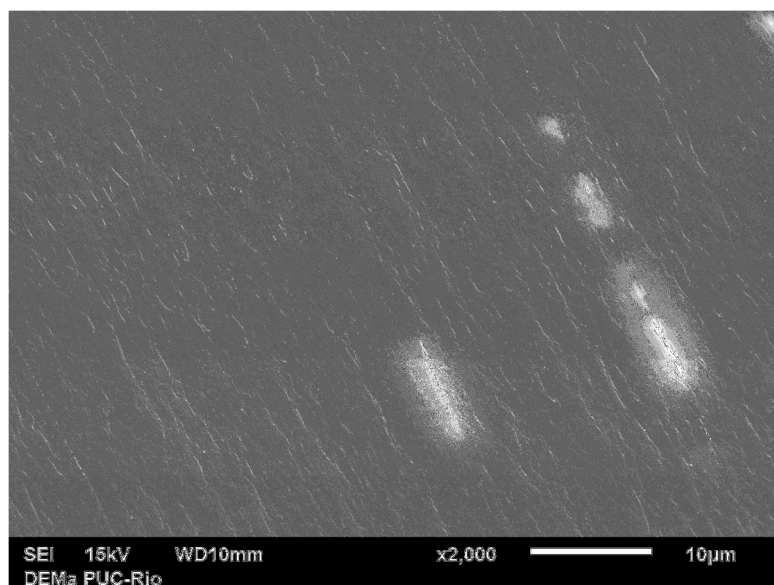
As marcas topográficas observadas na superfície de fratura não mostraram a presença de fibrilamento, Figura 29. O relevo observado é característico da denominada zona de transição (Graça et al., 1989; Rabinovitch et al., 2000). Foram observadas apenas algumas estrias incipientes (Atsuta e Turner, 1982), conforme mostrado na Figura 30, que indicam a pequena capacidade de deformação do PC, conforme indicado pelo valor $0,69 \pm 0,35$ da deformação na ruptura, Tabela 5.

Figura 29: Topografia da região destacada na Figura 28. Não foi observado o bandejamento característico do processo de fibrilamento (Condição 1)

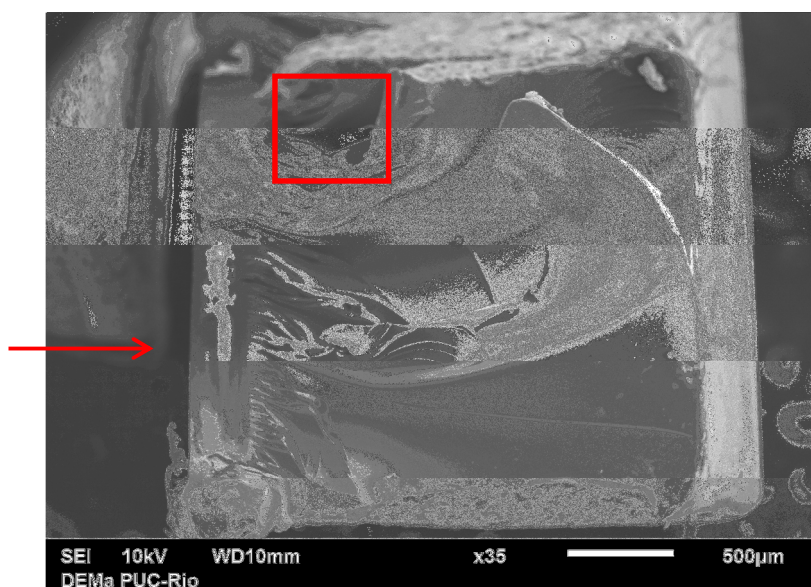
A Figura 31 mostra o aspecto geral da superfície de fratura da amostra removida com acetona (condição 2). Observa-se que a superfície de fratura apresenta aspecto muito diferente daquele do material virgem. A região lisa, associada ao crescimento lento da trinca é muito pequena, conforme assinalado na figura, e é uma indicação clara da fragilidade desse material. A propagação instável da trinca ao final da zona lisa ocorreu em inúmeros planos, havendo estilhaçamento do corpo de prova. A Figura 32 mostra em detalhe essa transição entre planos de propagação ao final da zona lisa inicial. A propagação em diversos planos, com estilhaçamento do material é associada a materiais com baixa capacidade de deformação (Graça et al., 1989), o que concorda com o baixo valor da deformação na ruptura listado na Tabela 5.

Figura 31: Superfície de fratura do PC na condição de removido com acetona (Condição 2).

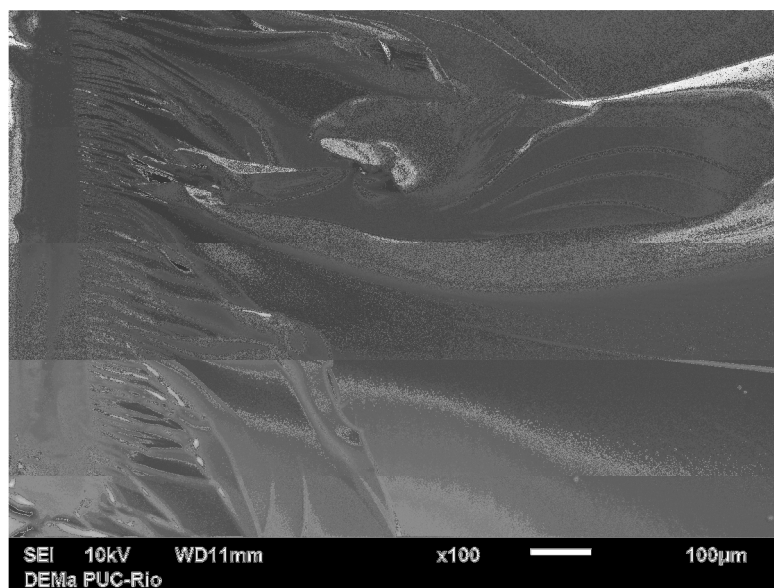
Figura 32: Superfície irregular devido a propagação da trinca em inúmeros planos de fratura (Condição 2).

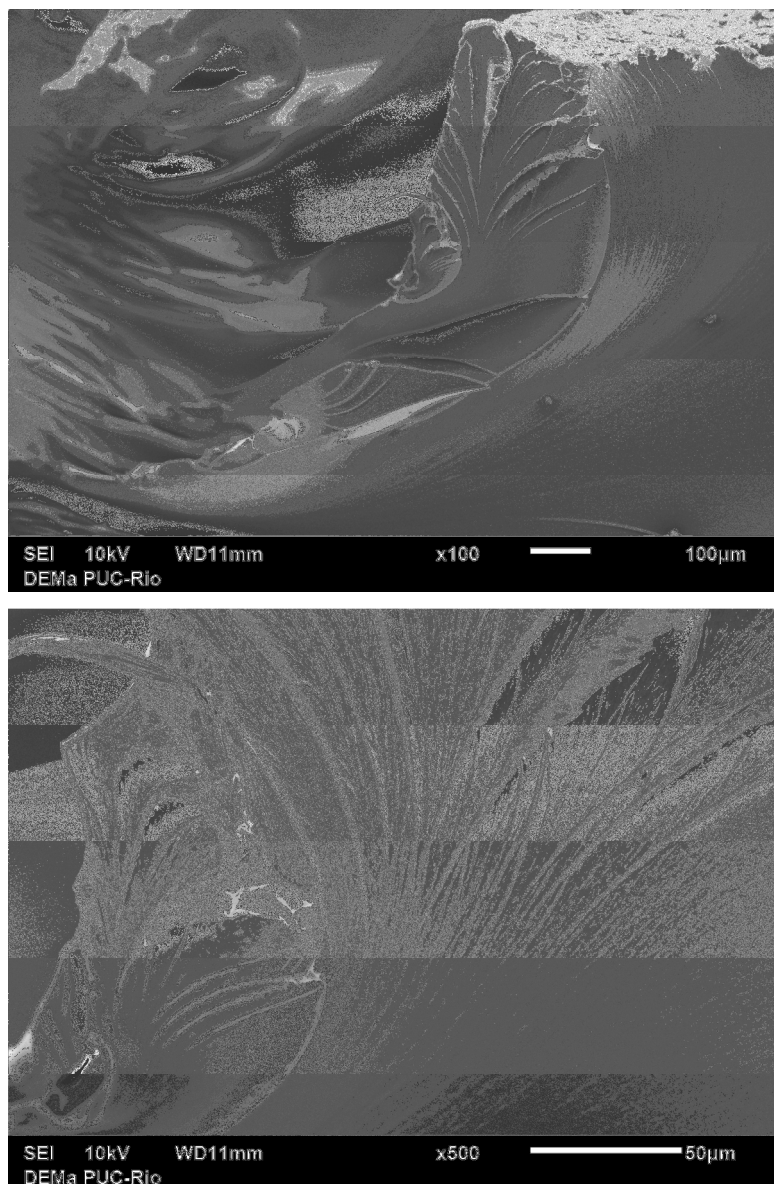
Embora a superfície de fratura dessa amostra seja, no seu todo, característica de uma fratura frágil, alguns aspectos topográficos observados destacam bastante bem a colocação de que as marcas observadas na superfície de fratura podem variar em função do estado de tensão imposto. A região marcada com um quadrado na Figura 31 está mostrada em maior aumento na Figura 33. Pode-se observar nessa figura marcas características de deformação plástica, inclusive com uma estria bem destacada da superfície de fratura, o que não é observado no restante da superfície. Porém, observando-se a posição dessa região em relação à seção transversal da amostra verifica-se que a mesma está próxima a borda da amostra. Como a trinca se propagou a partir da região assinalada pela seta na Figura 31, essa região próxima a borda se encontrava no momento da fratura em uma condição preferencialmente de tensão plana, favorecendo assim os possíveis mecanismos de deformação plástica no polímero (Dowling, 1993).

Figura 33: Região na borda da superfície, submetida preferencialmente a um estado de tensão plana, apresentando marcas de deformação plástica (Condição 2).

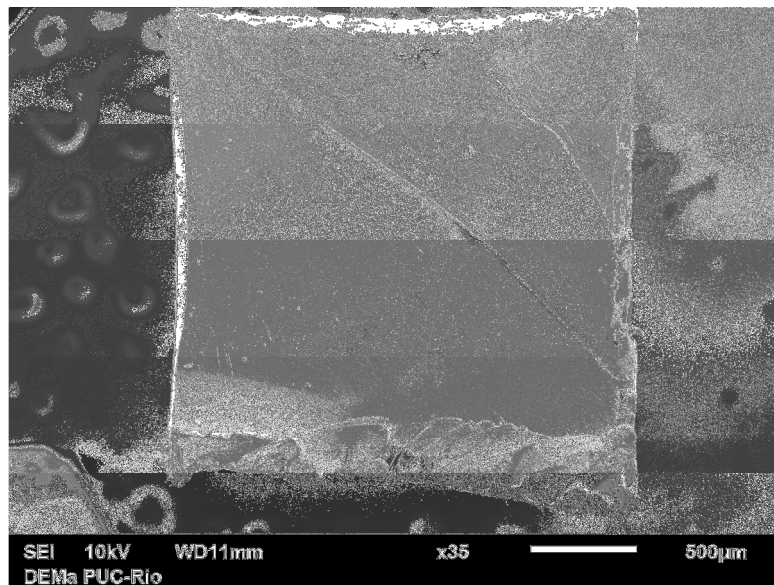
A superfície de fratura do PC que já se encontrava totalmente descolado do pacote balístico (Condição 3) mostra aspectos semelhantes ao do PC virgem, Figuras 35 a 37. Na Figura 35 observa-se estricção incipiente e uma grande região de baixo relevo; aspectos semelhantes aos observados na Figura 28. Sob maior aumento (Figura 36) também pode ser observado que não ocorreu fibrilamento. A maior diferença encontrada entre a superfície de fratura dessa amostra, que havia apresentado delaminação após 36 meses de emprego (Tabela 3), foi observada na transição entre a propagação lenta e rápida da trinca. Comparando-se as Figuras 30 e 37, observa-se um aumento de relevo acentuado para a amostra delaminada, com o aumento do número de estrias. Esse comportamento pode estar relacionado a maior capacidade de deformação dessa amostra em relação ao PC virgem como indica o valor da deformação na ruptura (Tabela 5).

Figura 35: Superfície de fratura do PC totalmente delaminado (Condição 3).

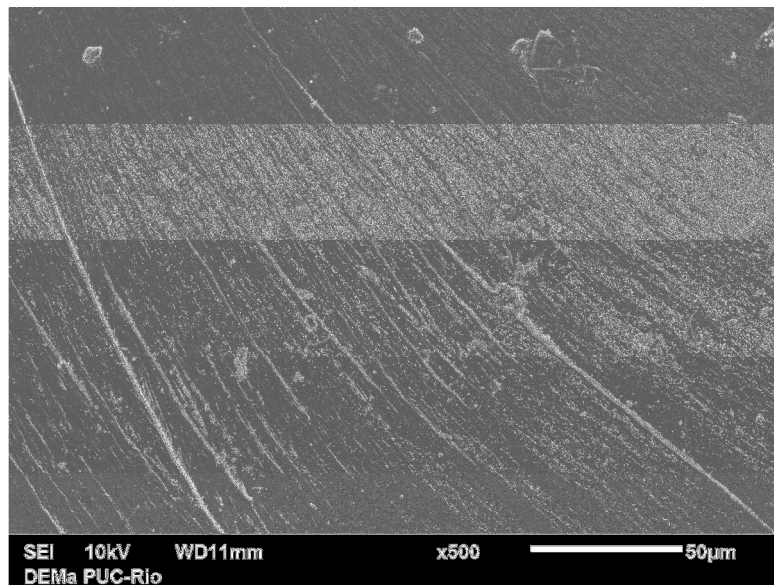
Figura 37: Região da transição entre a propagação lenta e rápida de trinca. Relevo mais acentuado do que o observado no PC virgem (Condição 3).

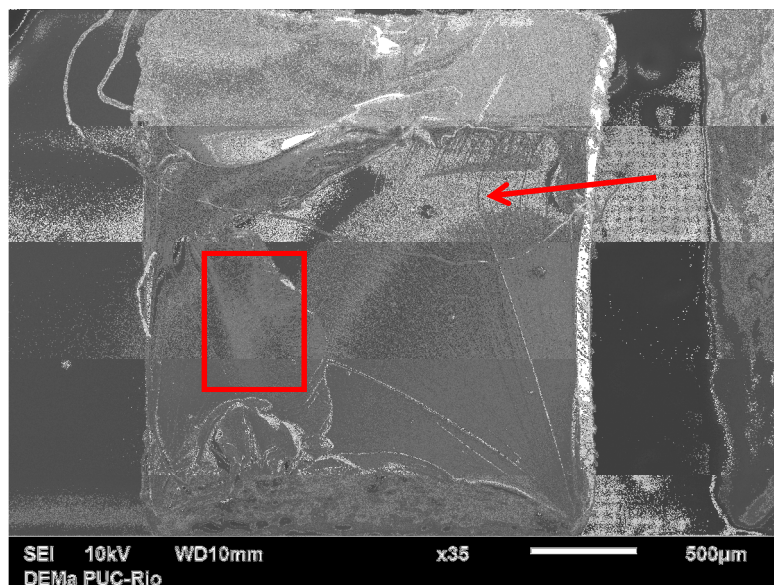
Figura 38: Superfície de fratura da amostra retirada com álcool + ar comprimido (Condição 4).

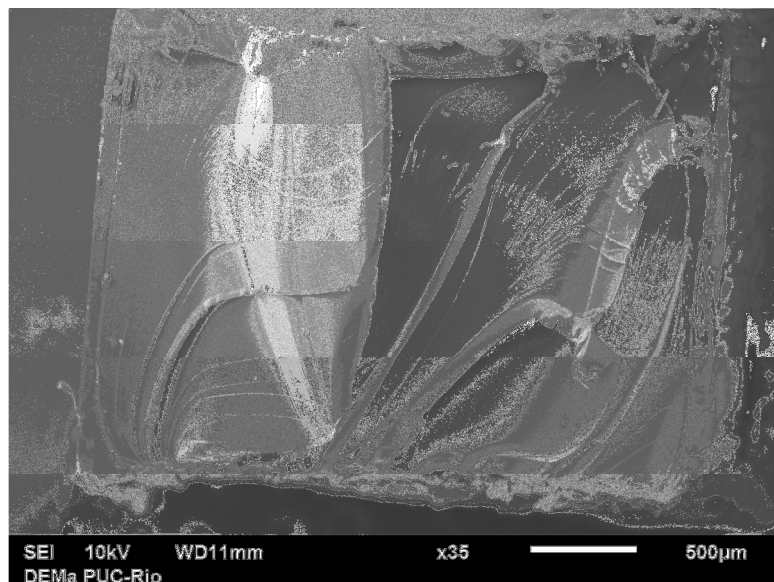
(Tabela 5) corroboram que essa amostra teve suas propriedades degradadas em função de um número excessivo de reautoclavagens.

Figura 40: Superfície de fratura com aspecto de estilhaçamento. Comportamento frágil (Condição 5).

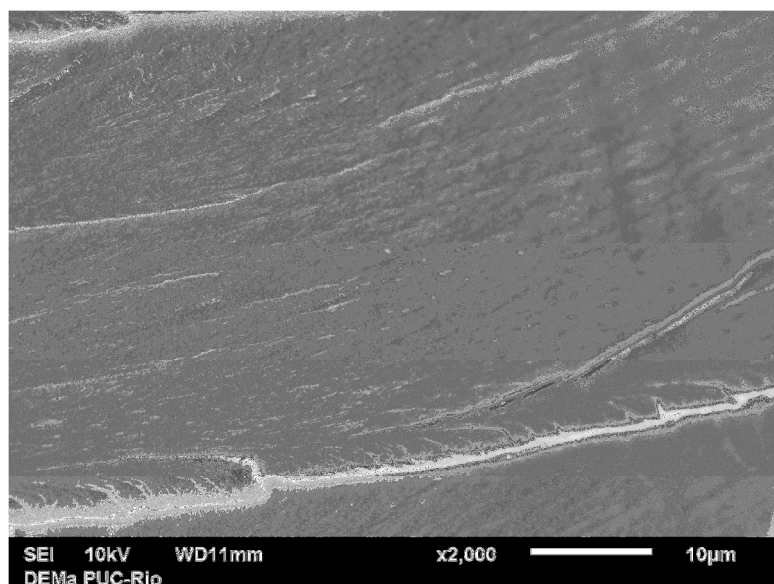
Figura 41: Aspecto das estrias formadas na junção entre dois planos de fratura. Não há formação de marcas de cisalhamento. Observa-se um degrau brusco (Condição 5).

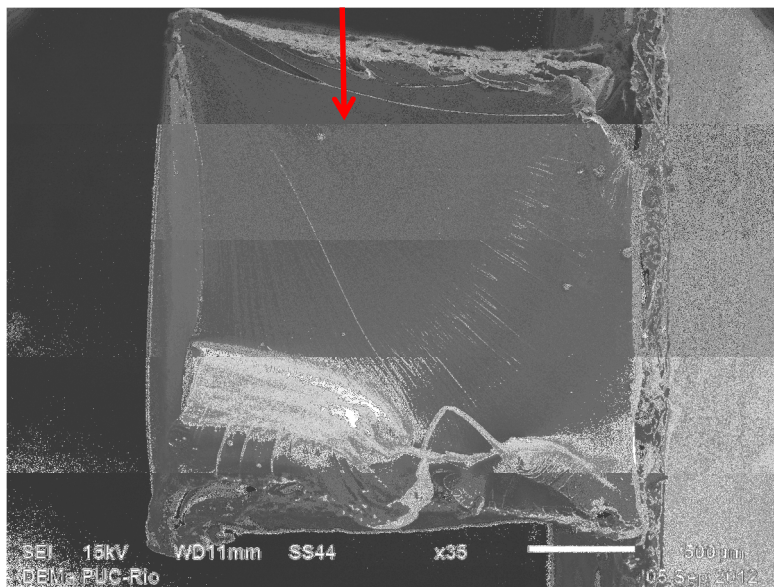
Figura 42: Superfície de fratura com grande região de baixo relevo. A deformação macroscópica da seção transversal do corpo de prova também pode ser observada (→) (Condição 6).

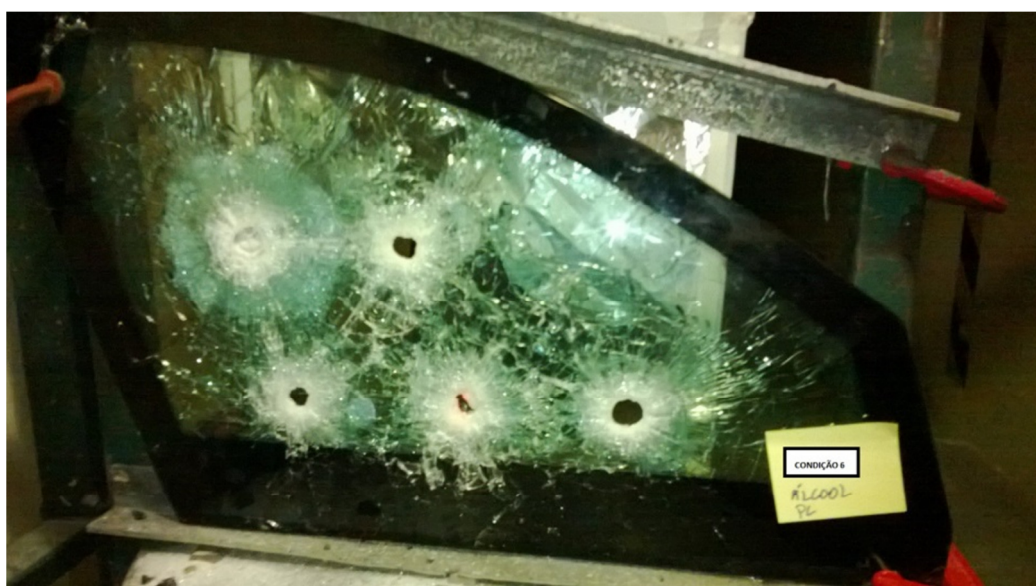
Figura 54: Amostra da condição 6 após os disparos.

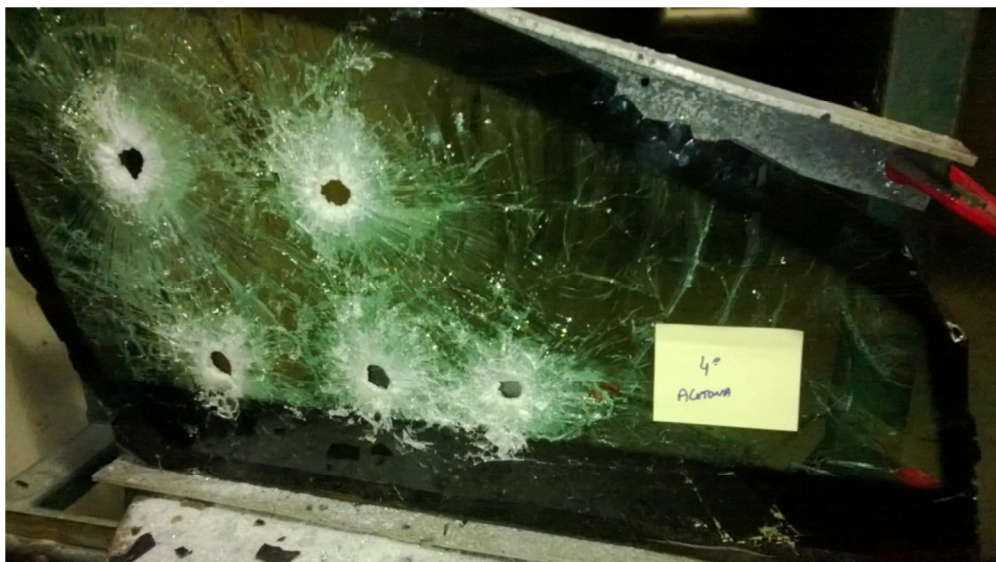
Figura 56: Amostra da condição 2 após 5 disparos.

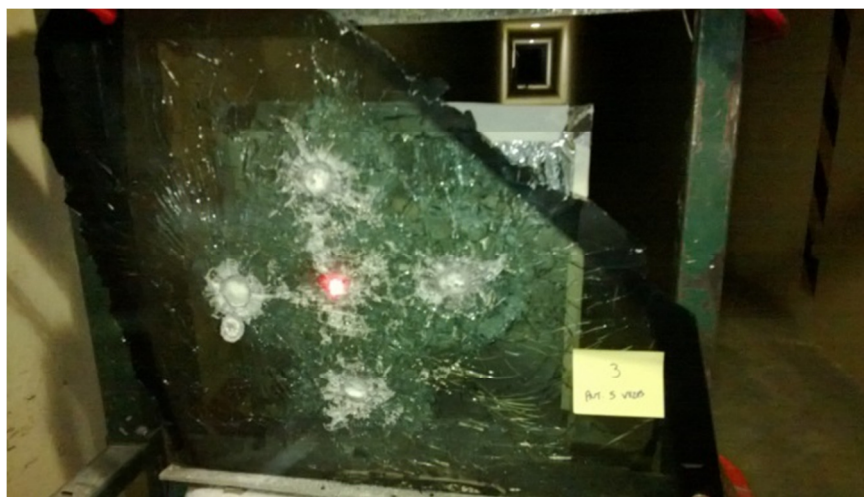
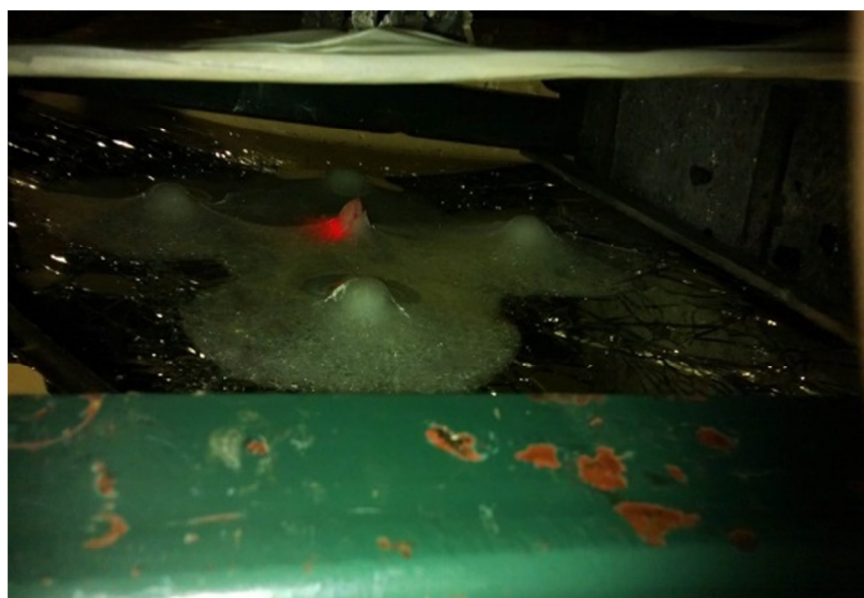
A amostra da condição 5, que foi submetida a cinco ciclos de autoclavagem, revelou bom comportamento mecânico. O vidro balístico suportou quatro disparos sem penetração. O projétil que perfurou o PC foi o quinto, ou seja, o último disparo, o que faz com que o vidro blindado como um todo já esteja mais degradado. Contudo, a região onde houve a penetração do projétil não apresentou fratura frágil, sugerindo que em condições reais de uso, este vidro poderia ter resistido a todos os impactos. O resultado do ensaio da amostra 5 tem relevante importância para o mercado de blindagens, uma vez que até o momento as informações fornecidas pela indústria sobre a preservação das propriedades do PC após longo período de uso e exposição a seguidos ciclos de autoclavagem tinham como base apenas os relatos dos próprios profissionais da área.
