8. APÊNDICE

O material a seguir é resultado do diagnóstico referente à situação do gerenciamento dos resíduos sólidos na comunidade da Rocinha.

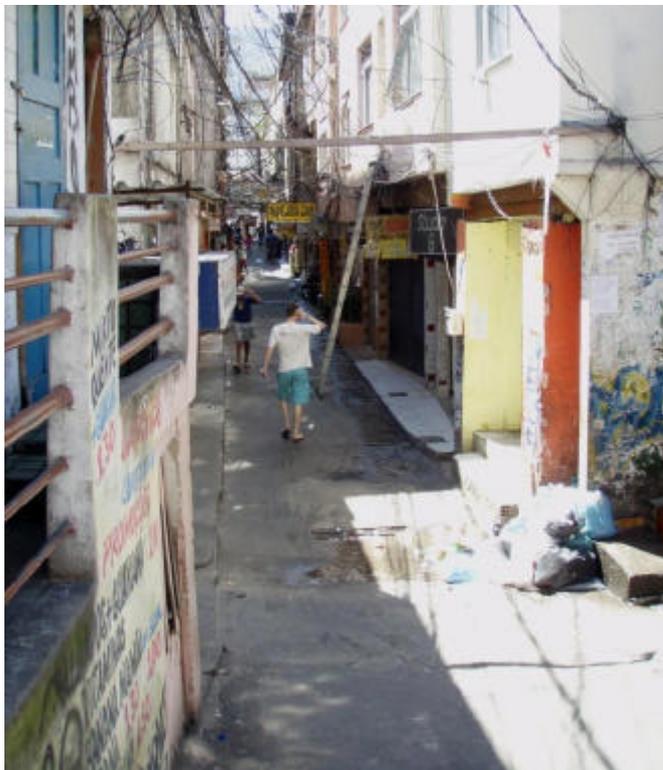
Foto 1 – Bairro Barcelos

Neste bairro, durante a manhã os garis comunitários recolhem os resíduos nas ruas onde não é possível a passagem do caminhão. O material colhido é acumulado em containeres de 240 litros que são levados até a Estrada da Gávea para serem coletados pelo caminhão compactador. Na Foto 1 nota-se um pequeno amontoado no fim de uma das vielas do bairro.

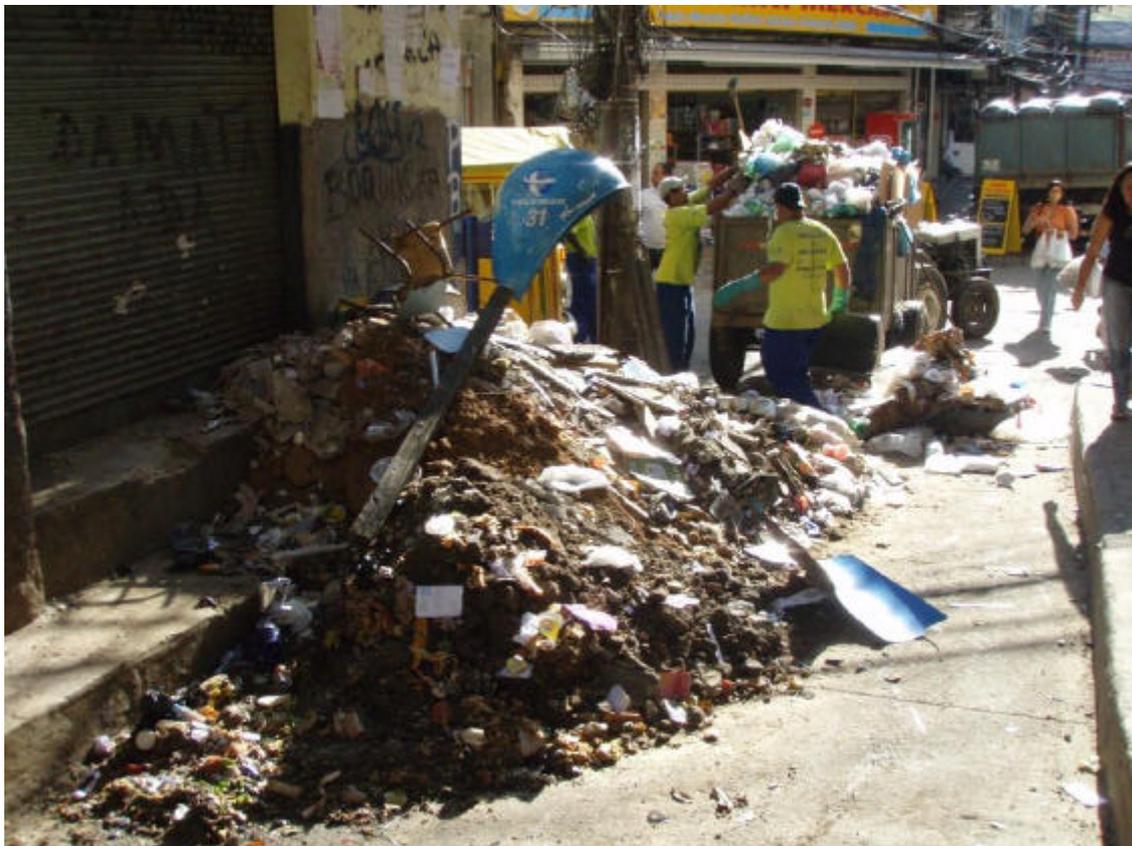
O segundo ponto do Boiadeiro, B-2, é simplesmente um amontoado disposto de forma irregular na calçada em frente à pequena feira, sem o menor

tipo de infra-estrutura. Em dias de grande deposição, como o mostrado na Foto 2, a pilha de resíduos interrompe a passagem de uma das vias que seguem para o Bairro Barcelos.

Foto 2- Segundo ponto no caminho dos boiadeiros: a quantidade de entulho disposta junto aos resíduos domésticos prejudica o sistema de coleta.

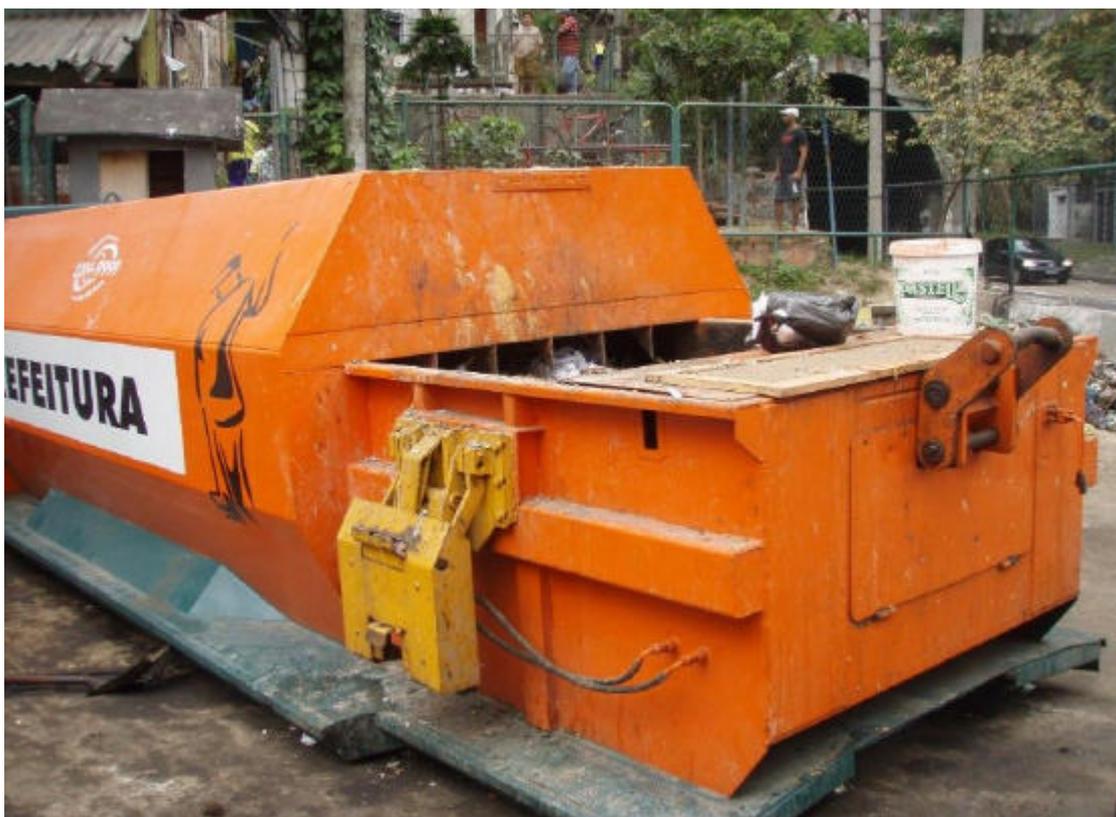
A parte alta, composta somente por pequenos becos e vielas, sem vias carroçáveis, concentra a maior parte dos seus resíduos nas duas caixas compactadoras de 15 m³ da comunidade, C1 e C2, onde também existem caçambas Dempster destinadas ao entulho preenchidas com resíduos misturados. Também nessa área, existe uma maior concentração de valas, todas extremamente contaminadas pela deposição irregular de resíduos.

Foto 3 - Caixa compactadora, C1, ao lado do túnel.

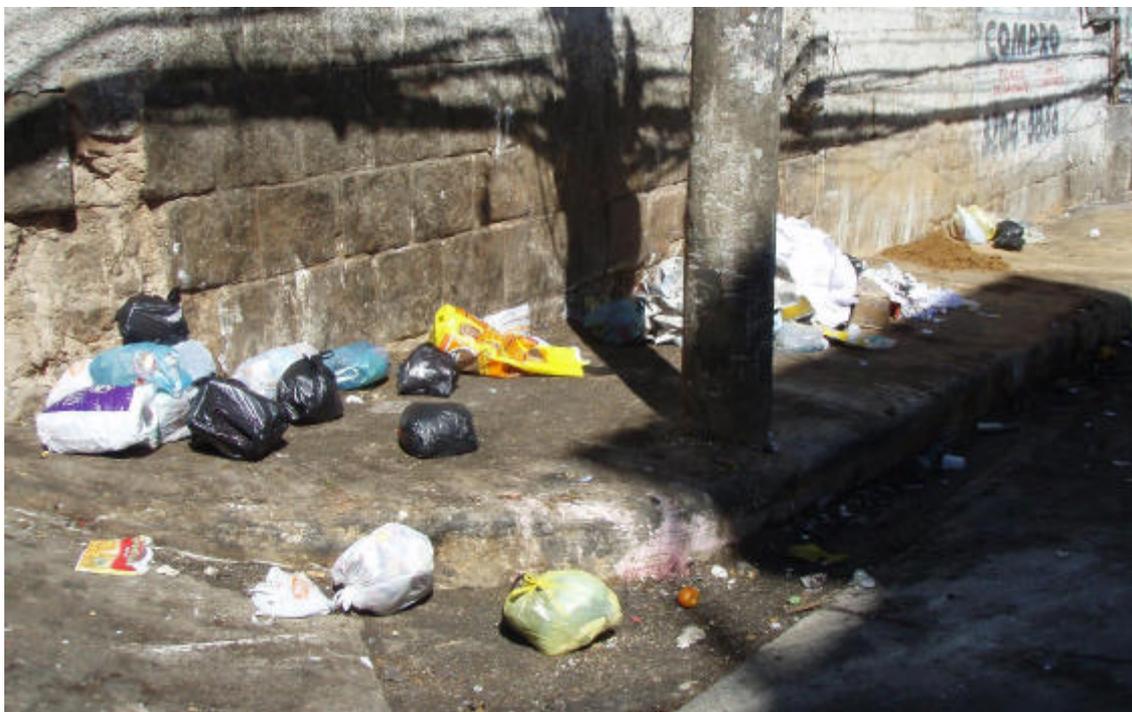
O ponto 11 da Estrada Gávea é um amontoado de lixo de grandes dimensões na calçada em frente à garagem de ônibus da companhia São Silvestre. Localizado numa região central, recebe lixo dos moradores da parte baixa da Dionéia e da Rua 4, áreas com grande densidade demográfica.

Foto 4 - Ponto 11. Notar a marca na parede denunciando a altura que a pilha atinge. A foto foi tirada dez minutos após a passagem do caminhão.

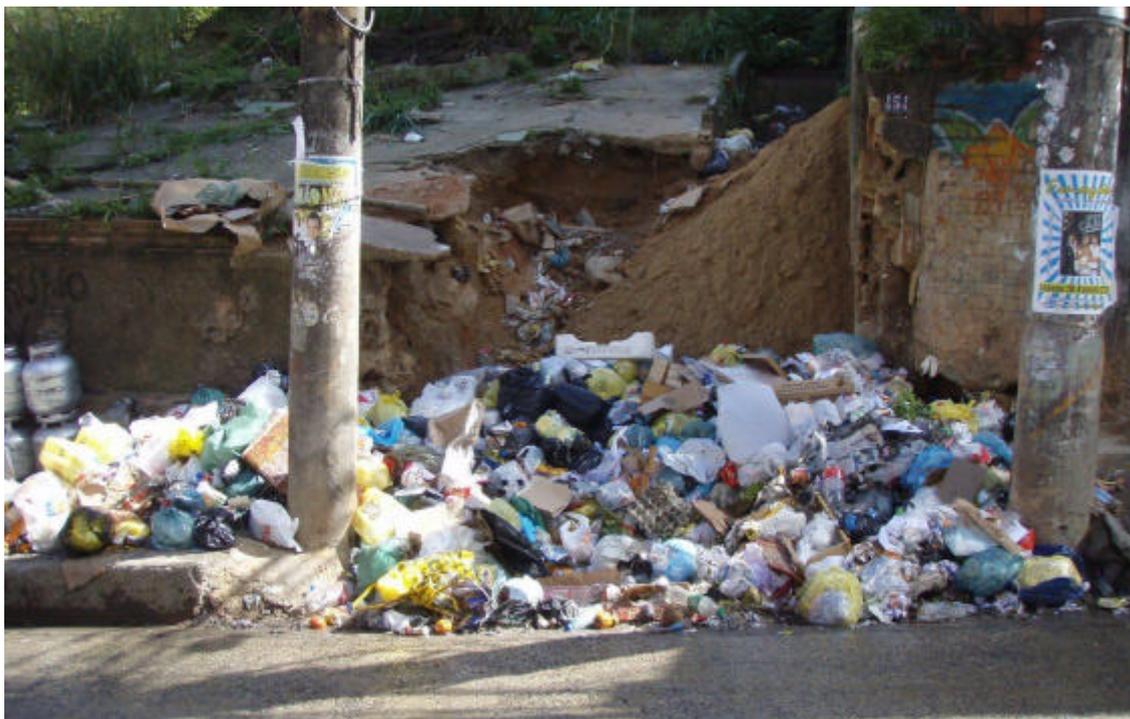
O ponto 12, também localizado em região central, não conta com nenhum tipo de controle, e está localizado em um dos últimos terrenos baldios da área, clínica do Dr. Mario. Devido ao solo sem pavimentação, está se formando uma cratera que impossibilita até mesmo o trabalho da “bob cat”. O terreno será utilizado para construção de um centro cultural como parte das obras do PAC.

Foto 5 - Ponto 12. A cratera provocada pela ação contínua da Bob Cat impede que o trabalho de limpeza seja realizado.

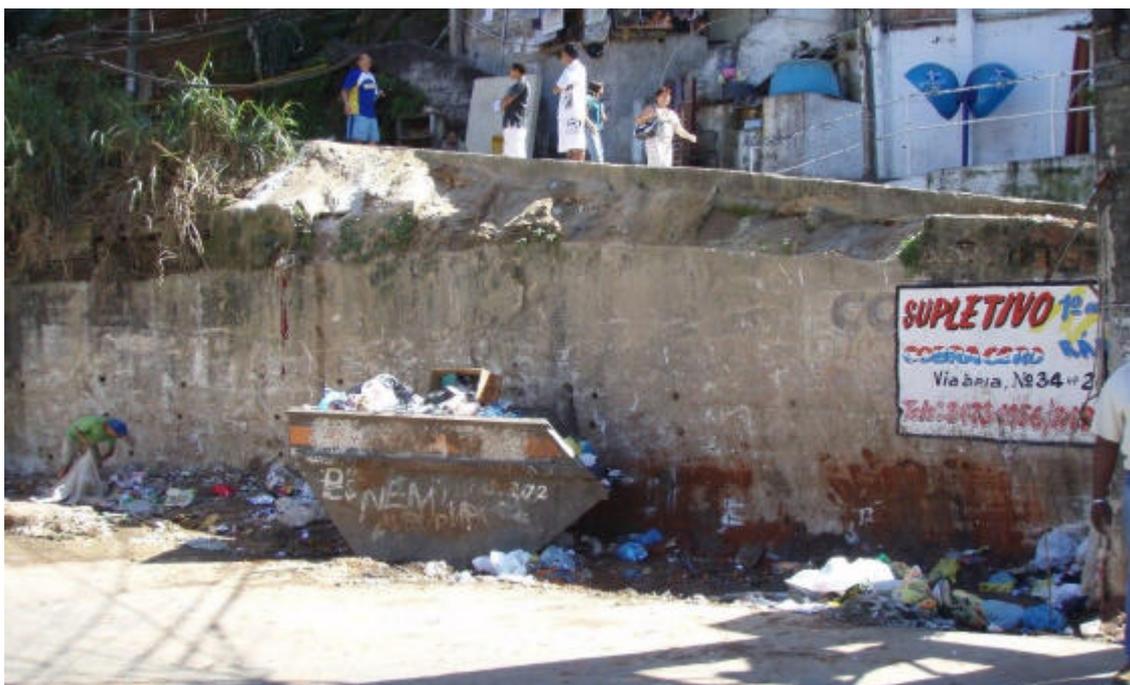
O ponto 13 é o único com alguma infra-estrutura, tendo uma caçamba Dempster teoricamente destinada a entulho, que acaba por receber resíduos domésticos, além de uma baía para acúmulo de lixo. Não existe nenhum tipo de sinalização e nem alguma separação que possibilite espaço para a manobra do caminhão de coleta.

Foto 6 - Ponto 13. Note a caçamba destinada a entulho.

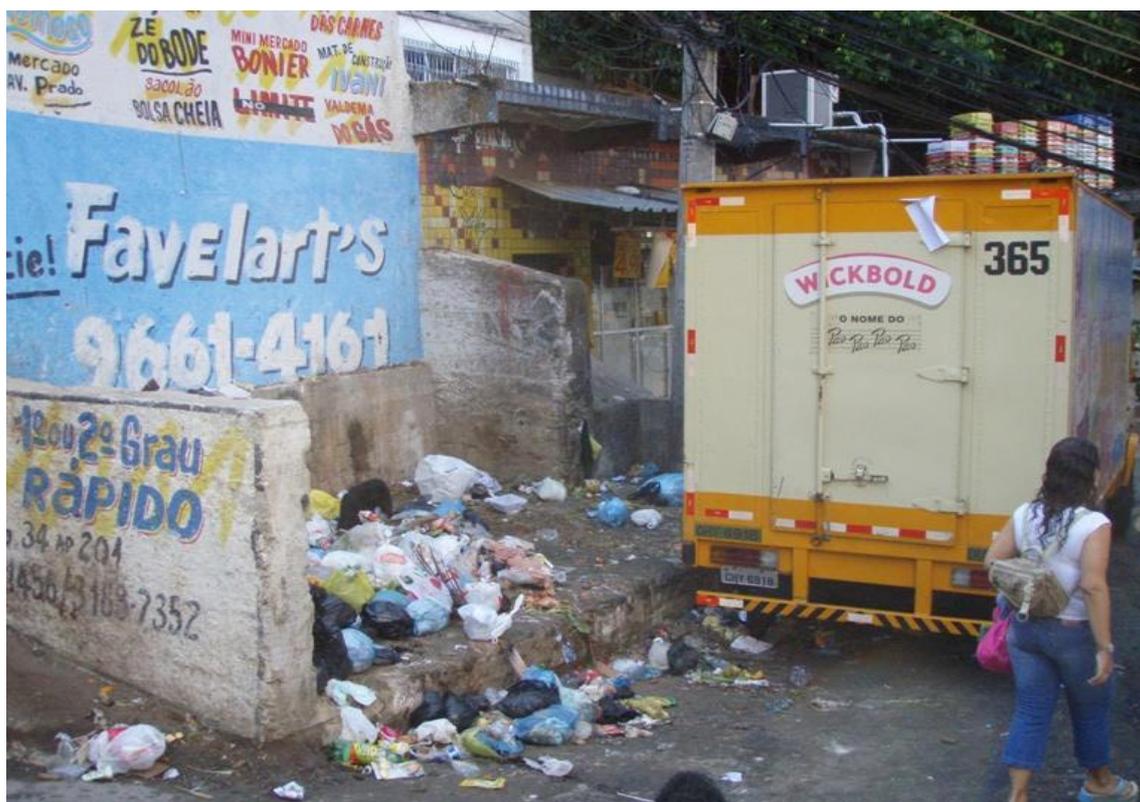
O primeiro ponto no Caminho do Boiadeiro, B-1, apesar da existência de alguma infra-estrutura específica relacionada ao seu tamanho e delimitação, não conta com nenhum tipo de baia para manobra do caminhão, ou depósito específico para deposição de entulho.

Foto 7 - Ponto B-1 no Caminho do Boiadeiro: caminhão parado em frente ao ponto de recolha prejudica a realização da mesma. Este tipo de constrangimento representa um dos problemas mais comuns para a coleta.

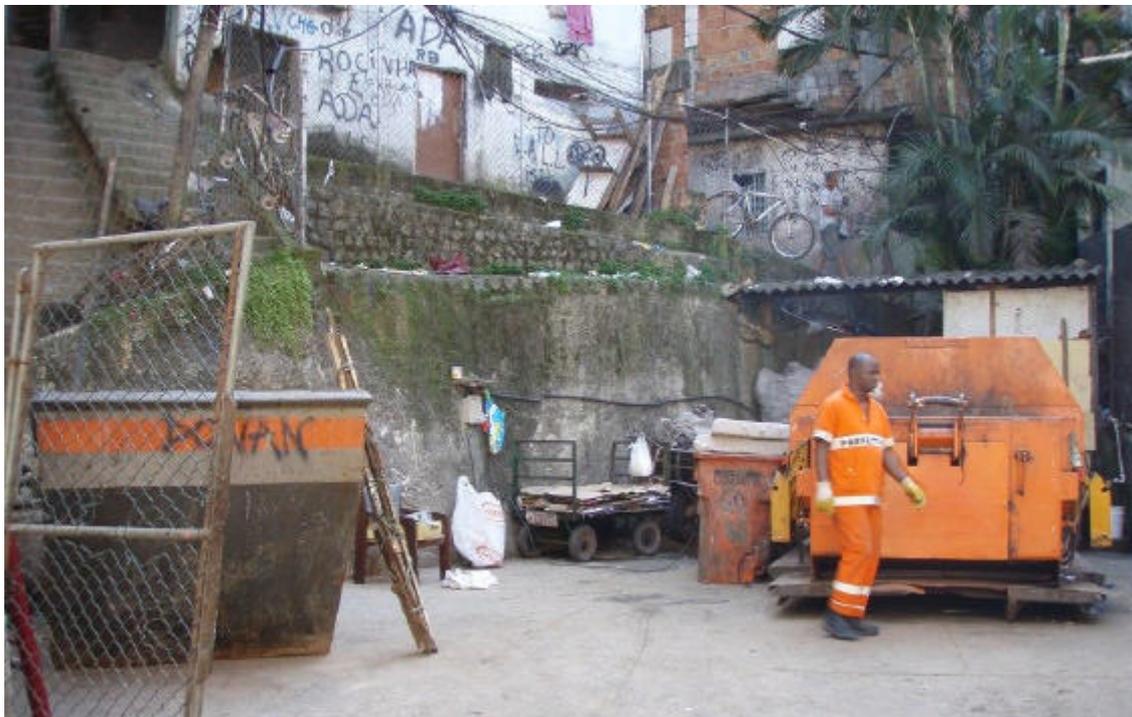
Foto 8 - Caixa Compactadora do final da Rua do Valão

A caixa compactadora, C2, no final do valão é o exemplo mais próximo do que se pretende para um ponto de coleta adequado, com exceção da caçamba

Dempster para entulho, preenchida com resíduos domésticos. Entretanto, o espaço requerido para tal equipamento (de 100 a 140 metros quadrados), praticamente impossibilita a disseminação deste tipo de alternativa pela comunidade.

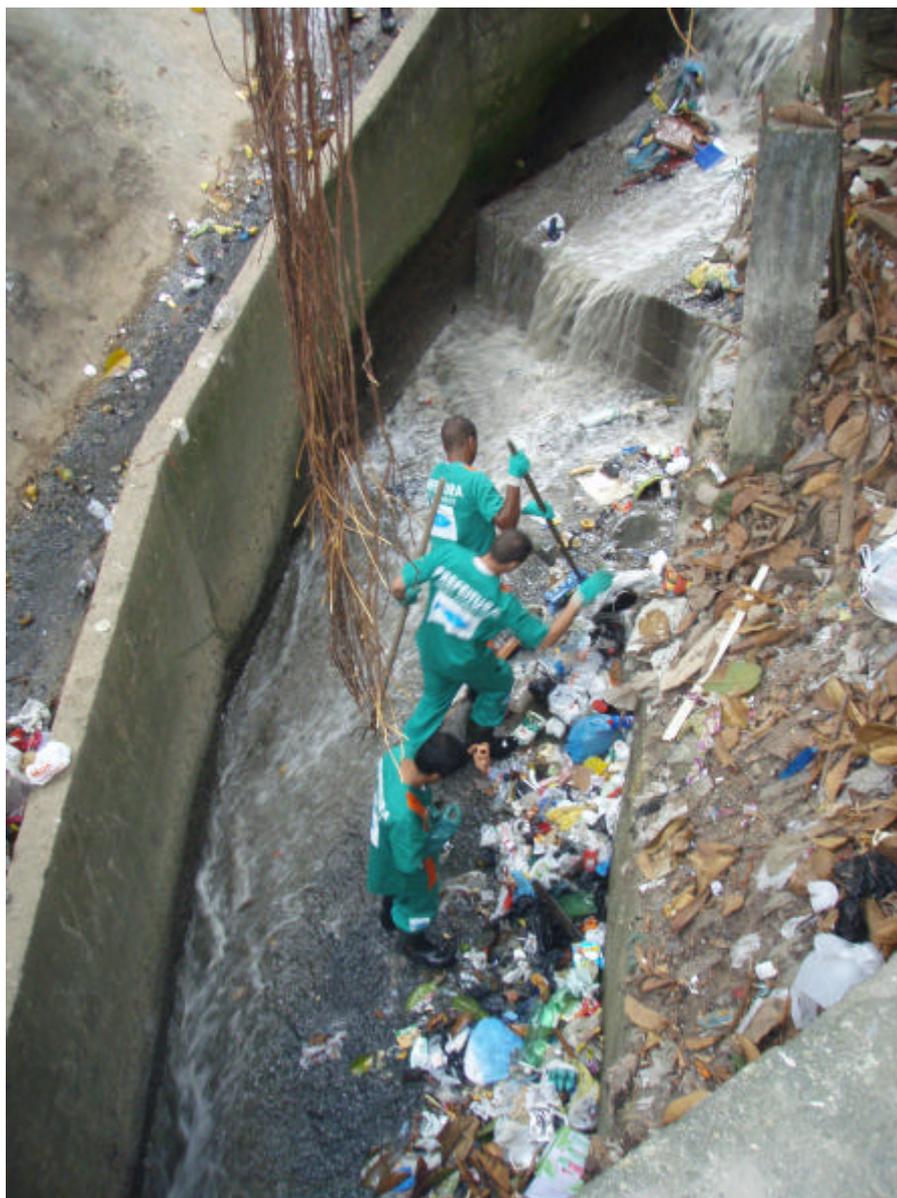
Devido à elevadíssima densidade populacional, são poucas as valas aparentes na região, salvo pelo Canal do Valão Principal e outros pequenos trechos, todos apresentando grande acúmulo de lixo e enorme incidência de roedores. No espaço conhecido como Lajão, ao lado do Canal, em poucos minutos é possível flagrar moradores que atiram indiscriminadamente suas sacolas pela janela.

*Foto 9 - Canal do Valão Principal ao lado do Lajão
Equipe dos Guardiões dos Rios em operação de limpeza*

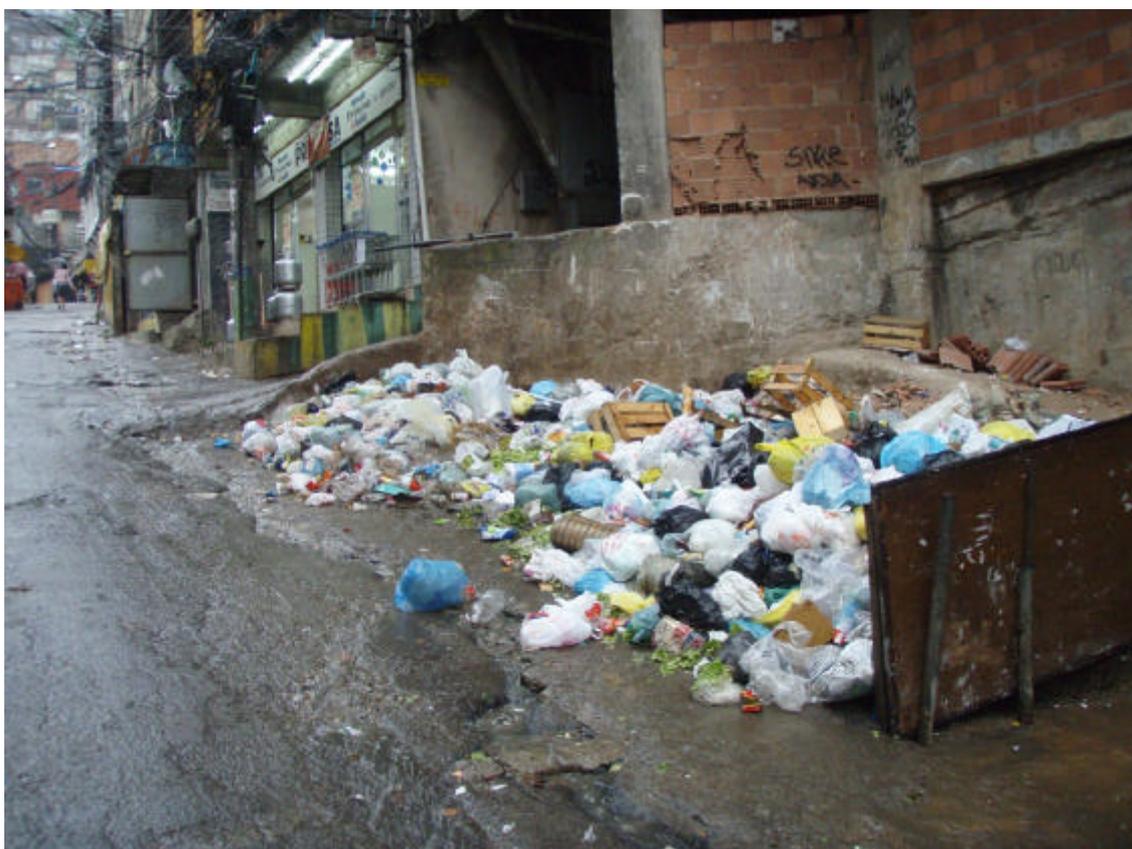
Foto 10 - Lixeira R2 -A

A Área 3 conta com seis pontos de deposição onde a coleta é regularmente realizada, fato que os tornam as principais opções para os moradores. Dois deles encontram-se na Rua 2, R2 – A e B, que contém duas lixeiras precárias, com dimensionamento inadequado, mal utilizadas pelos moradores e nenhum aparelhamento. Ademais, destes pontos, somente na caixa compactadora C-2, existe uma caçamba para deposição de entulho, ainda assim, apresentando a mistura imprópria com lixo doméstico.

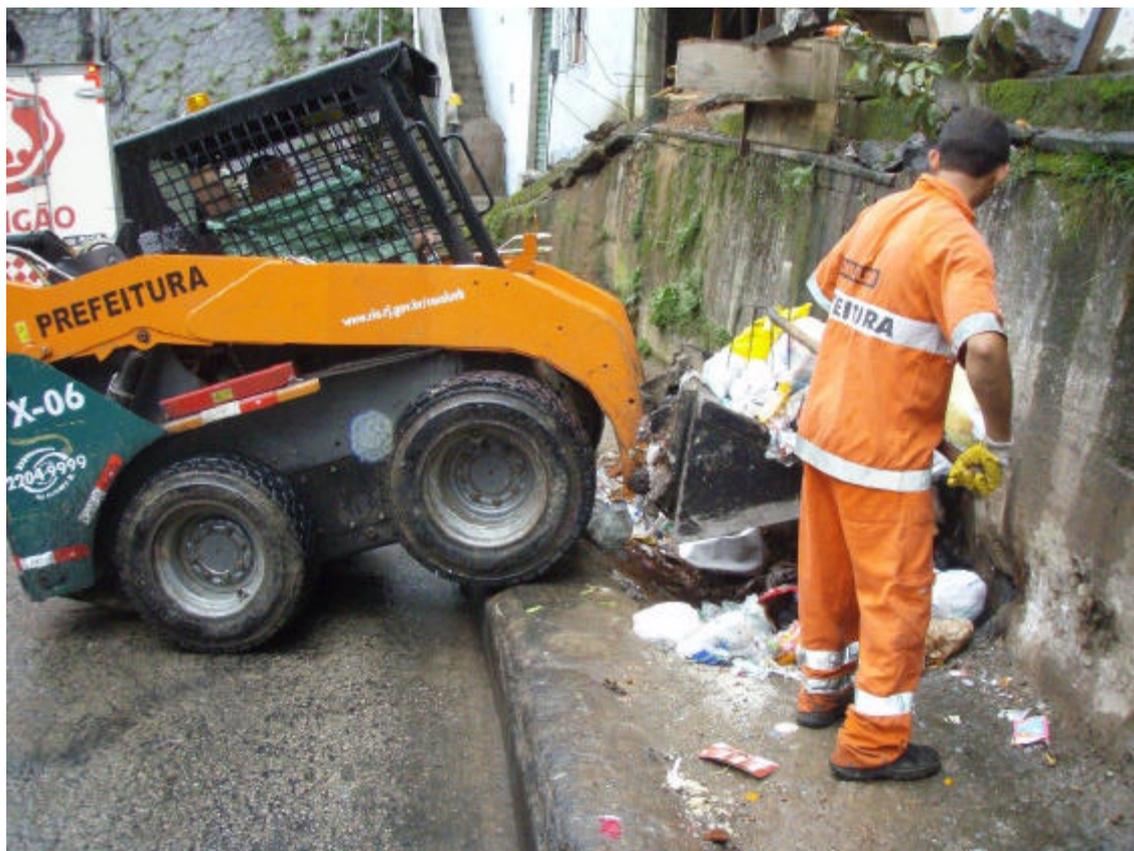
O ponto 9 é recente e ainda apresenta pequenas dimensões. Sua localização, abaixo de um talude de concreto, no meio de uma curva acentuada, dificulta a retirada dos resíduos ali depositados e causa imenso transtorno ao trânsito, o que torna necessária a criação de um ponto mais adequado para o qual estes resíduos sejam redirecionados. O terceiro, ponto 10, é mais bem posicionado e configura-se como o principal foco de deposição dos moradores da Vila União (AI – 8).

Foto 12 - Degradação da calçada devido à utilização de Bob Cats no Ponto 9

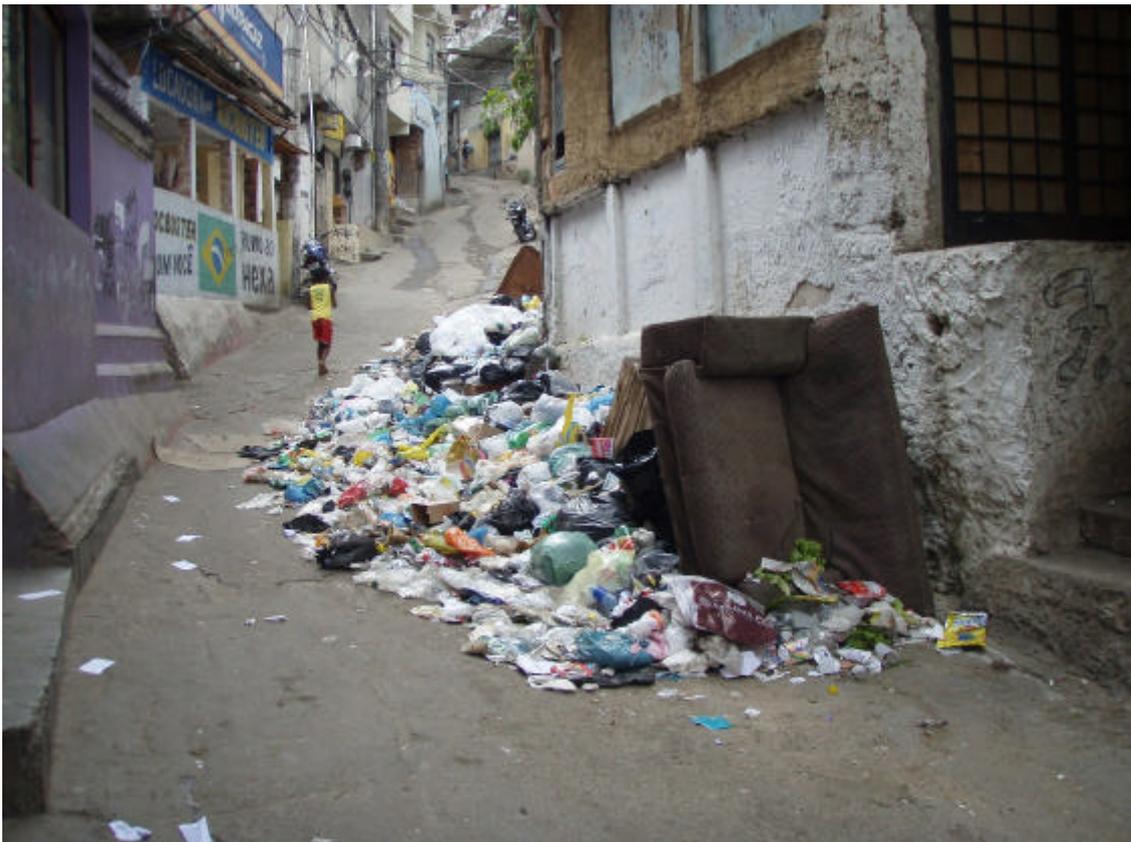
Uma peculiaridade dessa região está ligada aos eventos de final de semana. Aos domingos, o espaço destinado à lixeira R2- B é utilizado para festas e o lixo para ser coletado na segunda-feira é depositado em total irregularidade um pouco mais acima, no meio da rua

Foto 13 - Lixo supostamente destinado a R2-B depositado indiscriminadamente no meio da rua. O espaço original é utilizado para festas nos finais de semana

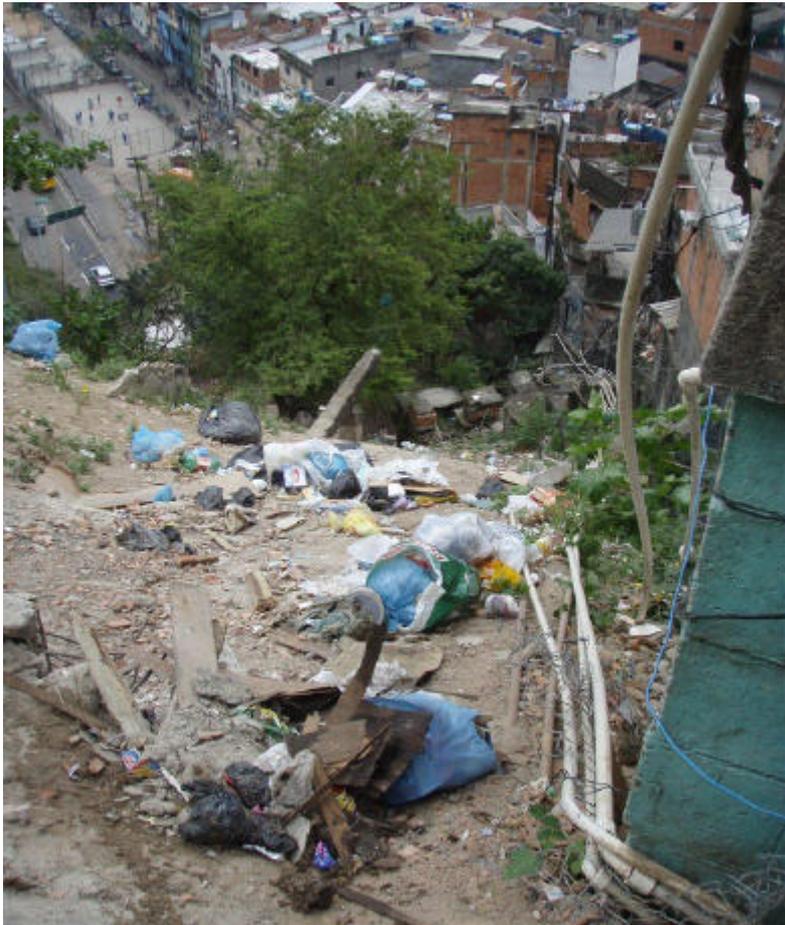
Devido às condições de acesso extremamente precárias não existe sistema regular de coleta que atenda a região da Roupas Sujas. Como consequência, nessa área existe uma grande concentração de pontos de deposição irregular, principalmente em valas e encostas. O maior destes, situado acima da saída do túnel Zuzu Angel, representa um risco eminente de deslizamentos.

Foto 14 - Lixo recém depositado na encosta adjacente ao Túnel Zuzu Angel.

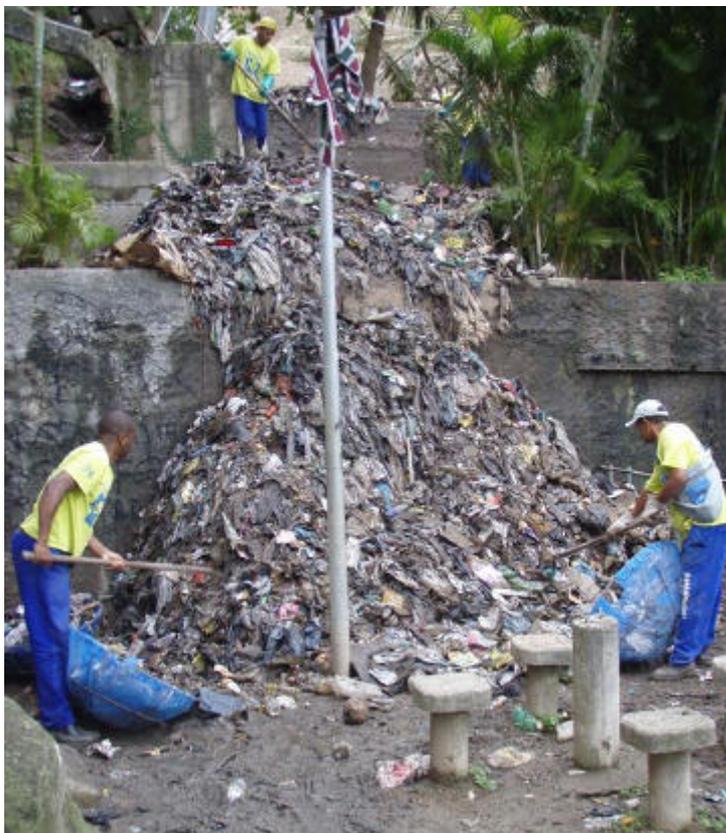
Esse local foi alvo de movimentos de retirada de moradias por parte da Prefeitura, em uma das poucas ações do tipo, por se tratar de área de risco. A não possibilidade de ocupação, somada aos diversos acessos ao terreno, facilita a ação de alguns moradores que não descem com suas sacolas até o ponto de coleta regular mais próximo, no caso, o C-1. Neste ponto, adjacente à Estrada Lagoa Barra, é disponibilizado um compactador estacionário (15m^3) e duas caçambas Dempster para entulho (6m^3 cada).

Foto 15 - Garis realizando um dos mutirões semanais para retirada dos resíduos irregularmente dispostos na encosta.

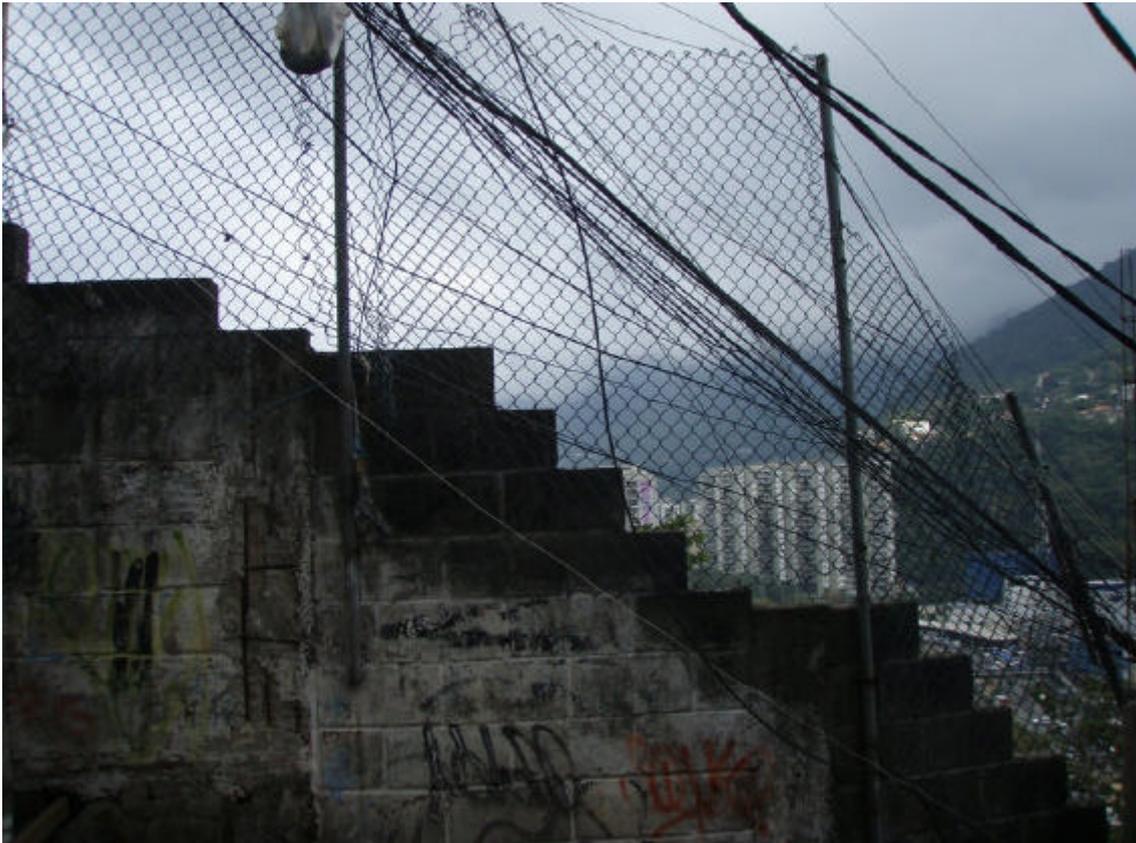
Foto 16 - Gradeamento instalado pelos moradores com o objetivo de impedir o arremesso de sacolas de lixo na encosta

A distância e a dificuldade do transporte dos resíduos até o ponto em questão interfere negativamente na limitada quantidade de moradores usuários do sistema existente. A abertura de vias carroçáveis, novas estratégias de coleta e conscientização por parte dos Garis Comunitários, e o fechamento dos acessos ao terreno acima do túnel se mostram fundamentais para melhoria desse local.

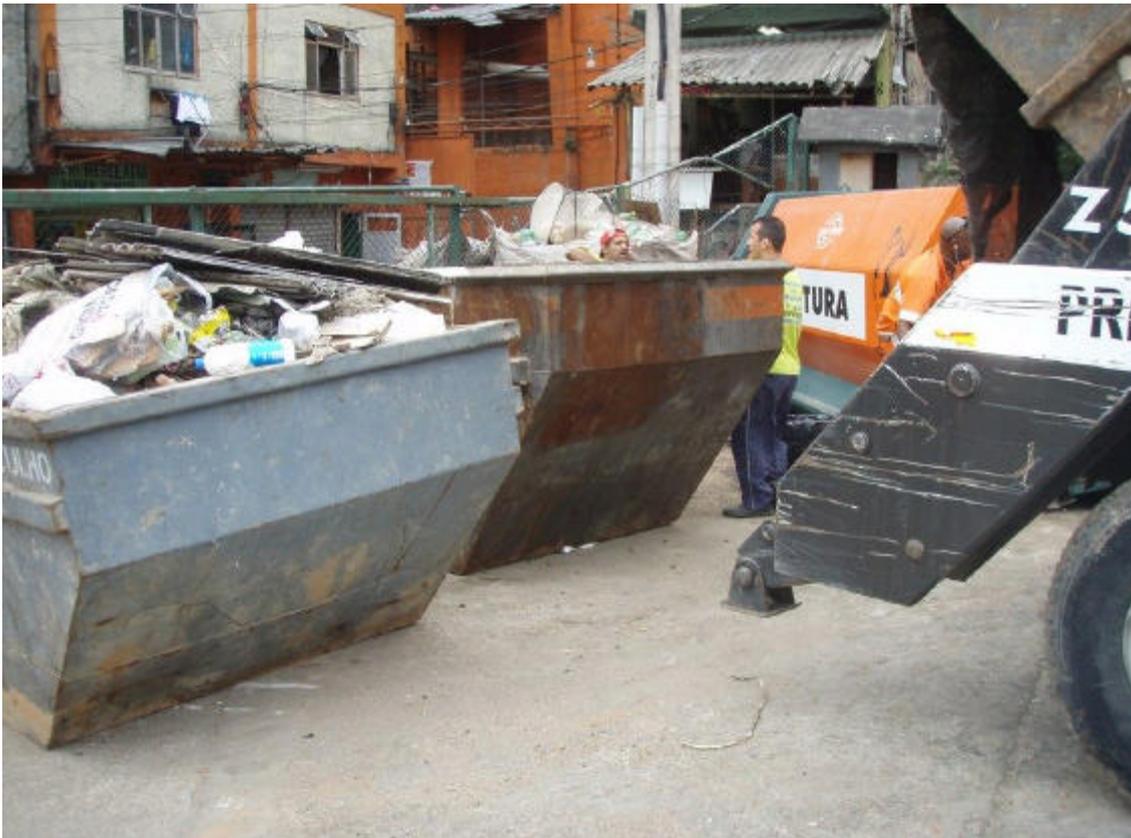
Foto 17 - Ponto C1 para deposição regular de resíduos ao lado do túnel com as duas caçambas destinadas ao entulho e a compactêiner ao fundo.

Ademais, fica evidente o esgotamento da capacidade do sistema de coleta, concentrado unicamente no ponto C-1. Isso aponta para a necessidade eminente de ampliação da capacidade operacional do referido ponto e, além disto, para uma redistribuição e descentralização deste, de maneira a torná-lo mais acessível e atrativo aos moradores a adesão às práticas adequadas relacionadas ao depósito regular de seus resíduos.

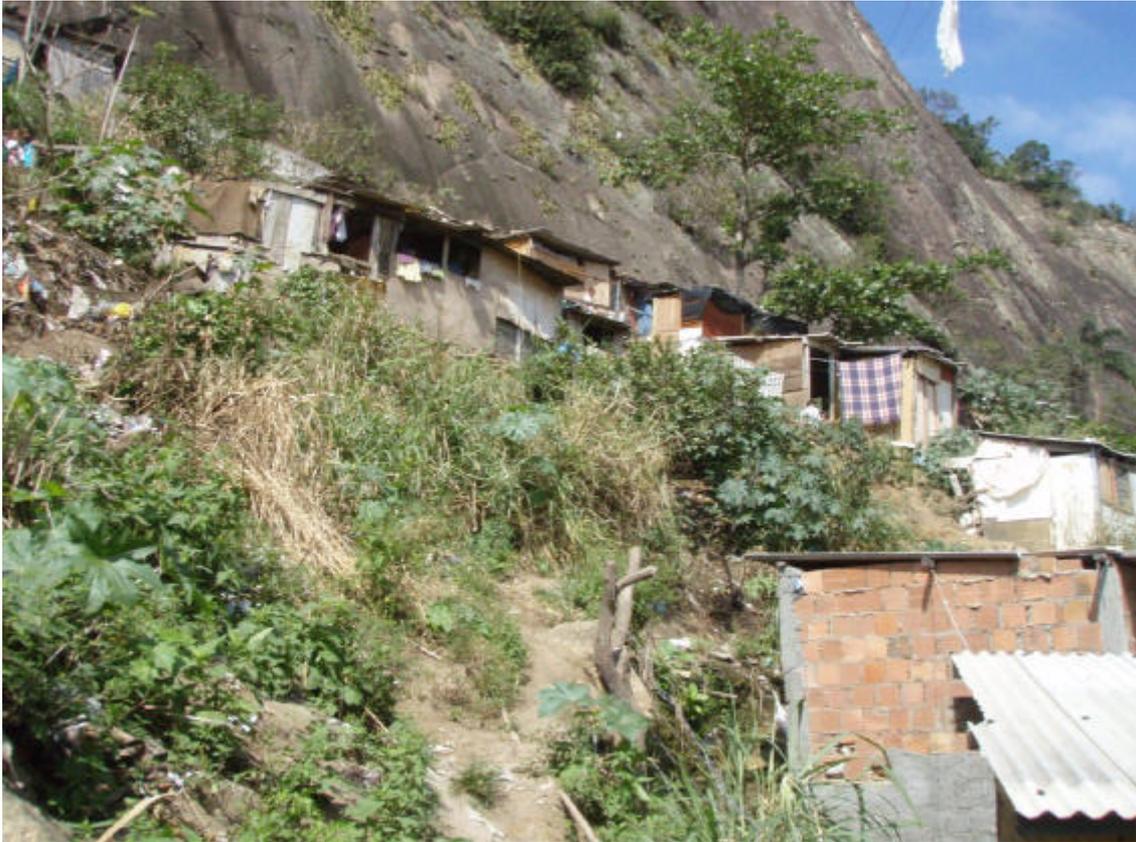
A Macega é majoritariamente composta por áreas de declividades acentuadas, das quais grande parte está sujeita à deslizamentos e, conseqüentemente, a programas de remoção. A partir desta configuração, não existe viabilidade nem ao menos para que qualquer tipo de residência se instale no local, o que, conseqüentemente, representa um condicionante negativo para o atendimento dos serviços de limpeza pública.

Foto 18 - Interface com a floresta - Macega

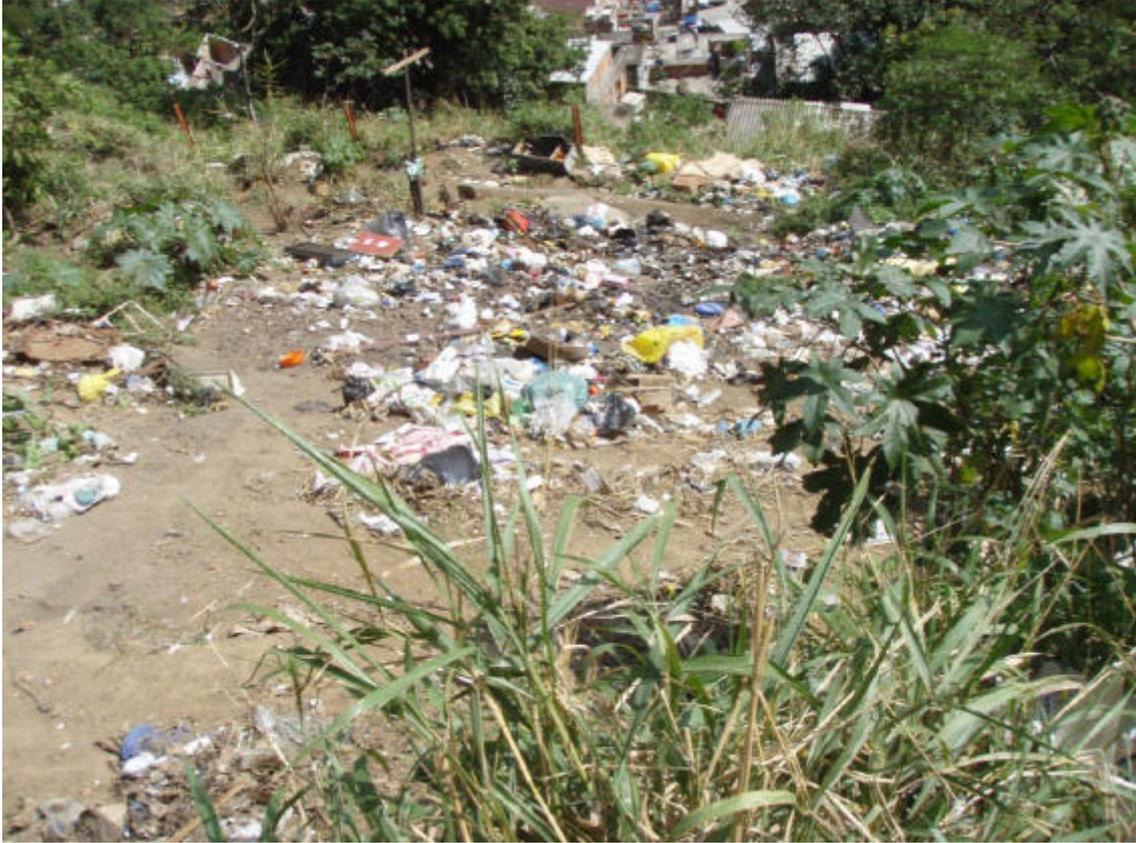
A ausência da coleta resulta na alta concentração de valas entupidas por lixo e outros pontos de deposição irregular. As opções existentes para os moradores encontram-se nas duas lixeiras da Rua 2, R2-A e B, além dos Garis Comunitários, que

realizam campanhas de remoção eventuais e têm ajudado a mitigar as consequências do processo de acumulação indiscriminada.

Foto 19 - Valas repletas de lixo - Macega

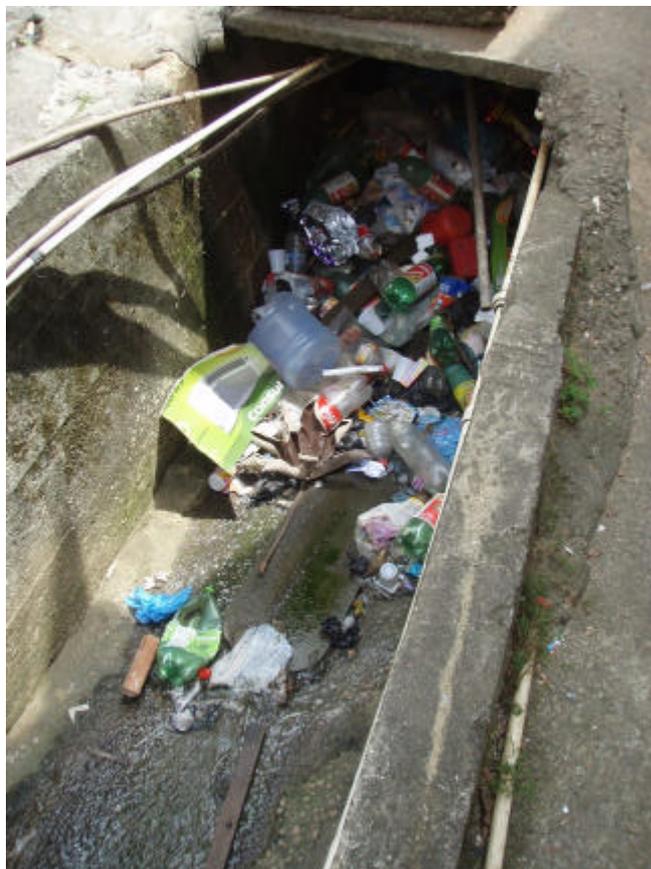
A área de interferência 5 se caracteriza como a de mais difícil acesso na Comunidade da Rocinha. Não existem becos ou vielas carroçáveis em toda a sua extensão, salvo por um pequeno trecho na Rua 1 e o limite com a Estrada da Gávea. Essa configuração tornou peculiar a coleta de lixo na região: os moradores centralizam seus resíduos em quatro pontos distintos e sem nenhum tipo de infra-estrutura (Campinho, Terreirão, Chico Bigode e Vila Vermelha), e os Garis Comunitários fazem o transporte desse material até a lixeira número 4 da Estrada da Gávea. Esse cenário favorece o lançamento de resíduos em valas, terrenos baldios e na interface da comunidade com a floresta, estando a maioria desses locais contaminados.

Foto 20 - Valas repletas de lixo - Umuarama

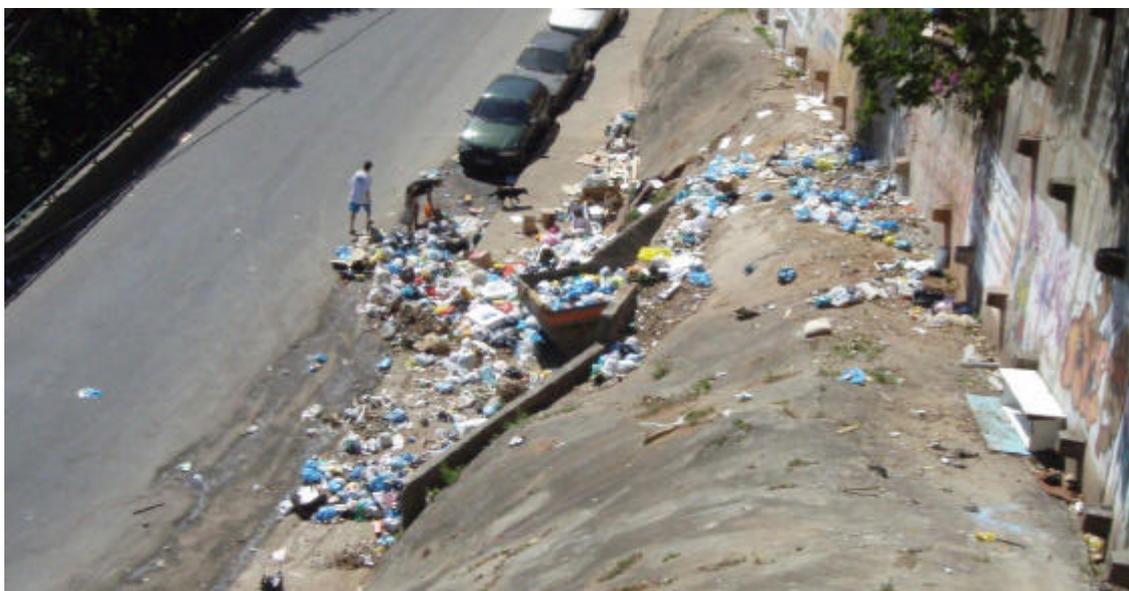
O ponto 2 é uma baía com caçamba para entulho bem resolvida estruturalmente e espaço adequado para estacionamento do caminhão. Os problemas decorrem da mistura dos resíduos domésticos com os da construção civil, em consonância com o dimensionamento insuficiente dos recipientes de acondicionamento em relação à demanda exigida.

Foto 21 - Ponto 2 : A coleta é dificultada pela má utilização dos recipientes disponibilizados

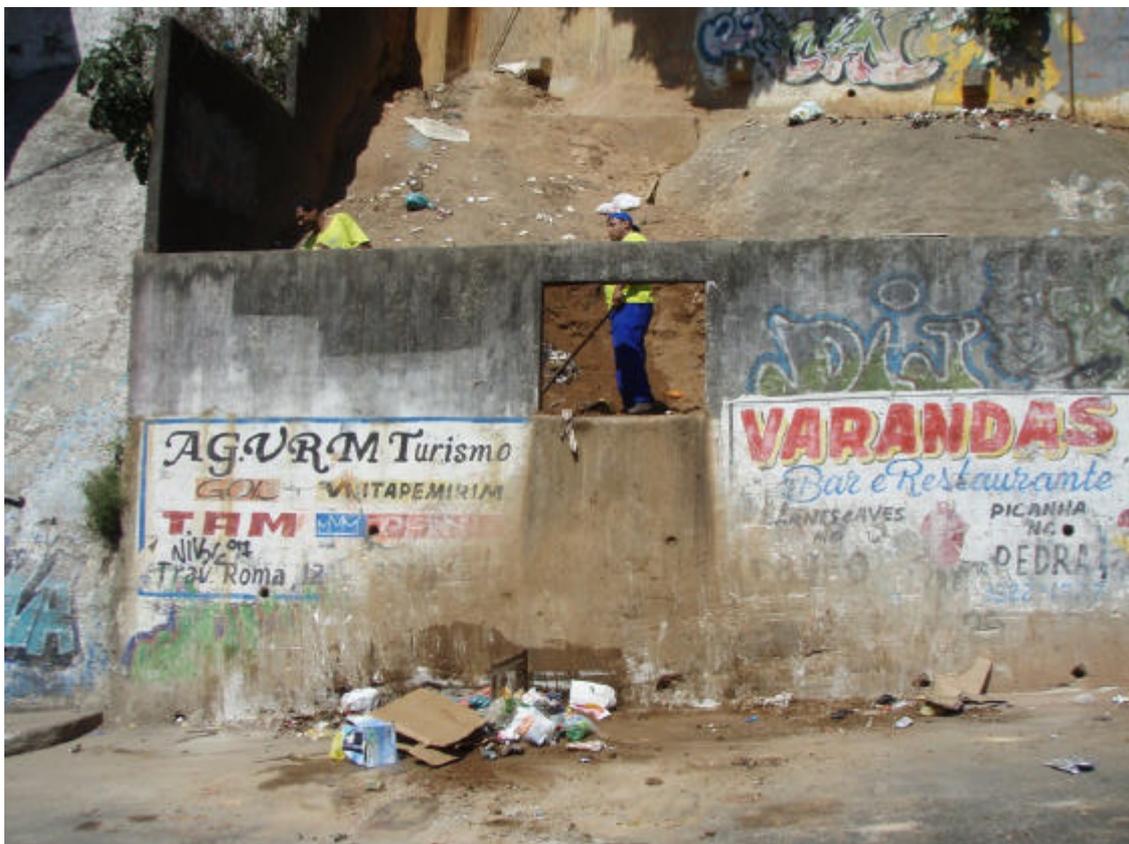
Foto 22 – Ponto 3

seus resíduos no recipiente, num procedimento similar àquele realizado no Ponto 2, com a maioria de seus inconvenientes.

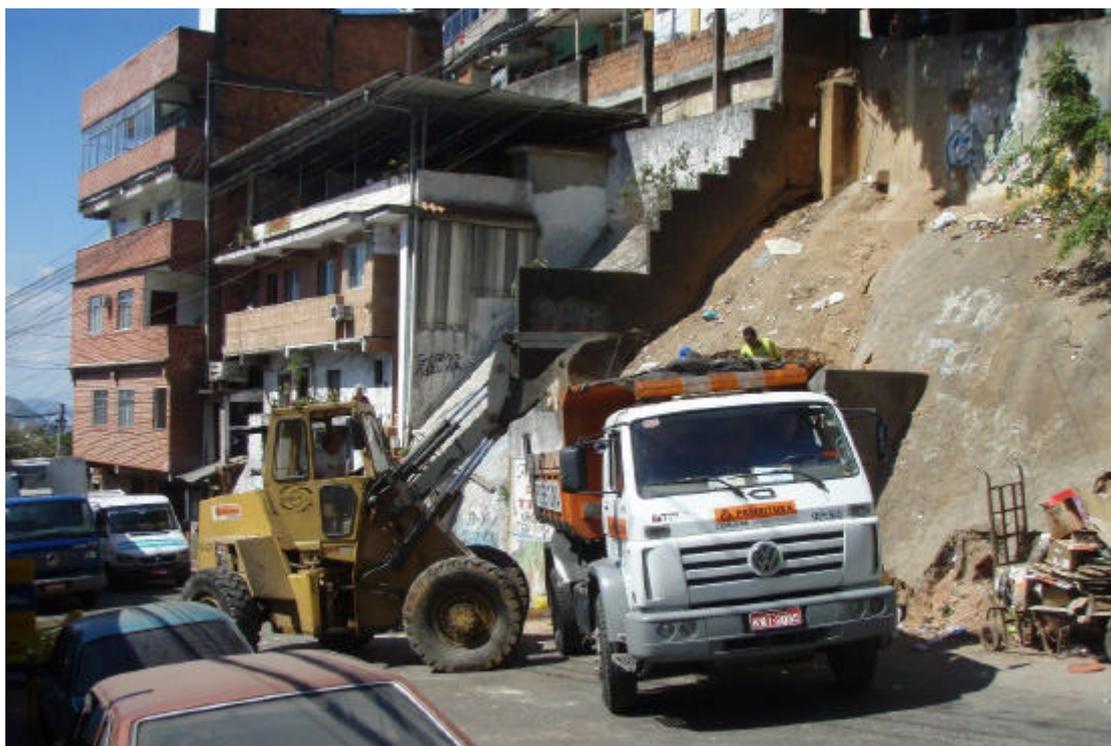
Por ser mais bem dimensionada e devido à estrutura de concreto apresentar-se mais adequada a este tipo de procedimento, os constrangimentos relacionados ao lixo espalhado ao longo da estrada são menores. No entanto, a falta de espaço para o estacionamento do caminhão e a longa duração do inapropriado processo de transferência de resíduos faz com que o trânsito seja totalmente interdito até o término das atividades.

Foto 23 - Ponto 3: trânsito parado para realização da coleta.

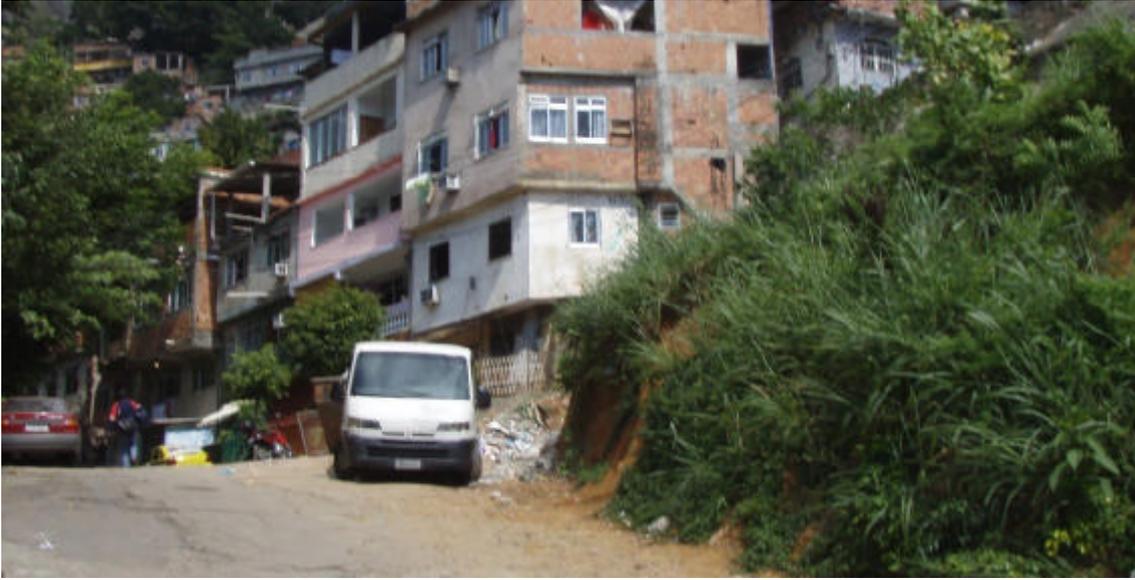
Única localidade com via carroçável da AI-5, os moradores da Rua Umuarama contam com uma caçamba Dempster e uma baia de concreto recém-construída para deposição de seus resíduos. A falta de cooperação por parte dos moradores, demonstrada pelo frequente estacionamento irregular de veículos, também se revela empecilho importante na rotina de coleta.

Foto 24 - Ponto U-1 - Rua Umuarama: Veículo estacionado em frente ao local de coleta

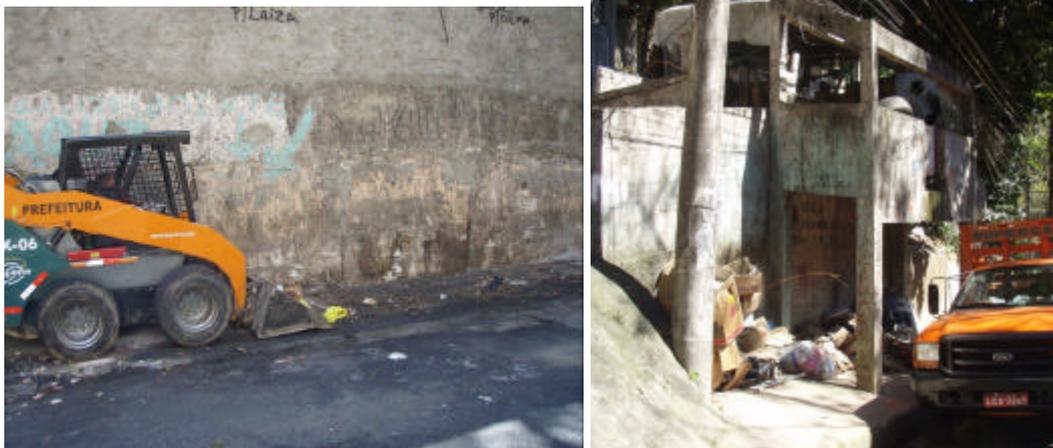
Os moradores da Vila Cruzado - localizada na região fronteira com o Bairro da Gávea - depositam seus resíduos em um local sem infra-estrutura, ponto 1 da Estrada da Gávea. Em frente a este ponto existe uma baía elevada, desativada em função dos constantes transtornos causados ao trânsito nas proximidades da Escola Americana, uma das instituições mais importantes do Rio de Janeiro e que conta com um grande número de alunos.

Foto 25 - Ponto 1: local atual de deposição (recém limpo) e, ao lado, a baía elevada desativada
