8. APÊNDICE

O material a seguir é resultado do diagnóstico referente à situação do gerenciamento dos resíduos sólidos na comunidade da Rocinha.

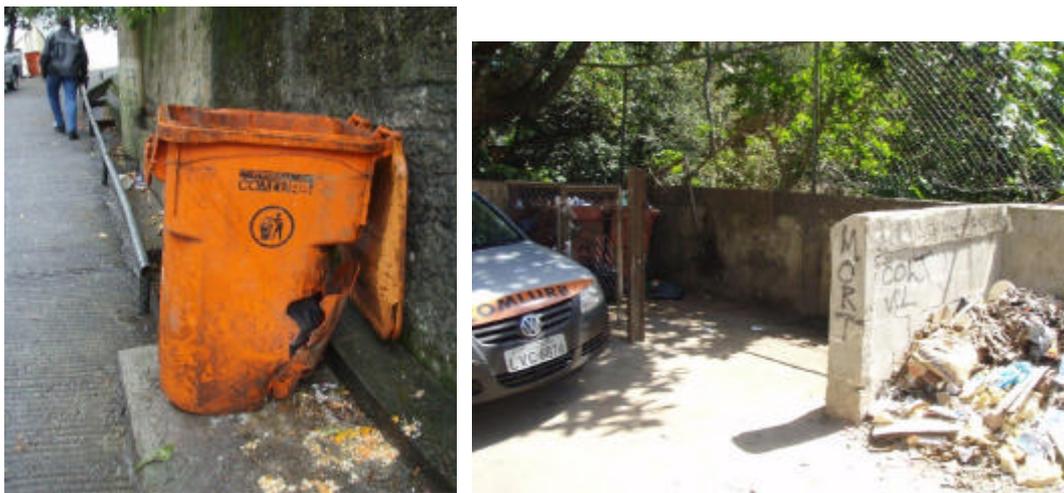
O Laborioux representa a parte mais alta da comunidade e, por esta característica, possui alguns condicionantes para o atendimento dos serviços de coleta. Existe no bairro uma lixeira regular, com separação para entulho e dois containeres de 240 litros em mau estado. O acesso facilitado pela boa condição das ruas viabiliza a retirada do lixo de porta em porta, o que acaba por gerar um menor índice de deposição nas lixeiras coletivas. Desta forma, em relação às demais partes da comunidade, a região é uma das quais os serviços de limpeza se dão com maior qualidade.

Foto 26 - Restos de um container ainda utilizado no Laborioux e a lixeira regular com mureta de separação entre o lixo doméstico e o entulho

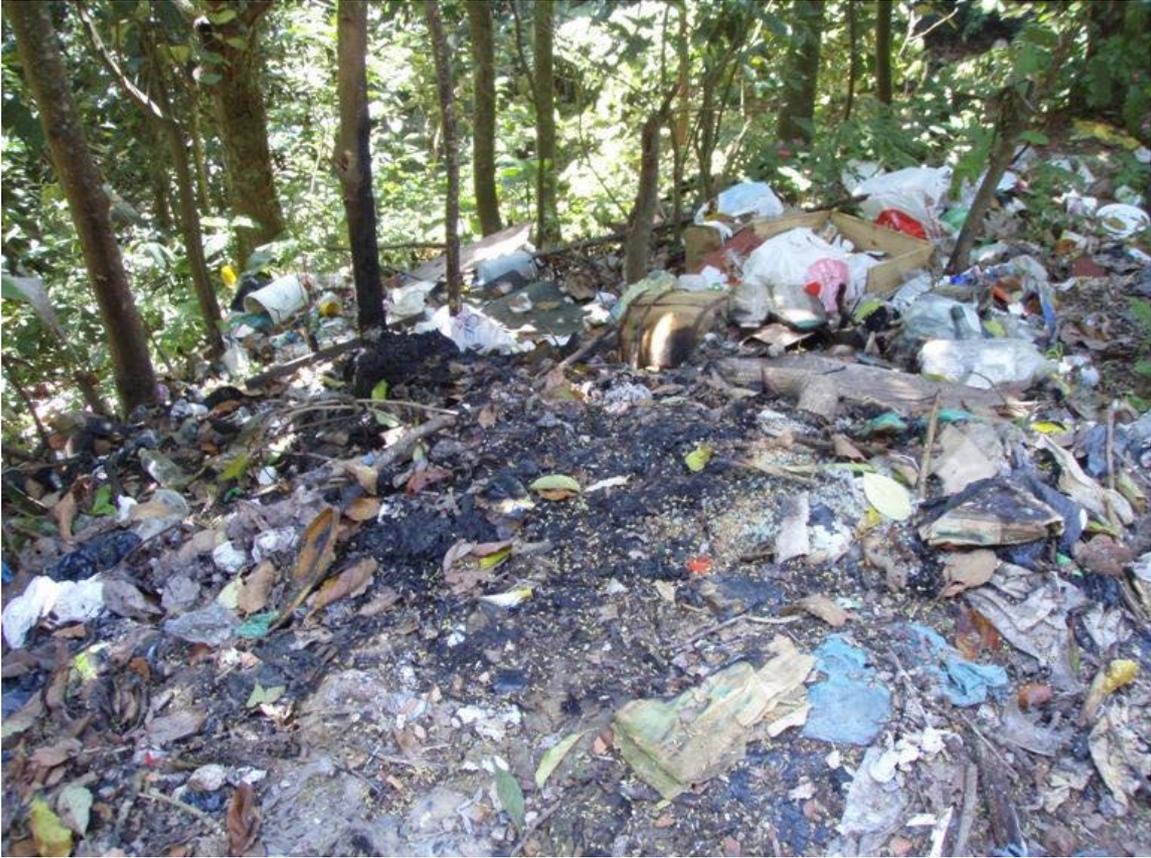
Foto 27 - Ponto de acúmulo na mata ao final da Rua Jose Ignácio

- Em dias de chuva, devido à alta declividade da rua, não é feita a coleta do entulho pelo trator. Isto indica a necessidade de recipientes com capacidade maior do que a produção diária, de forma a propiciar o acondicionamento dos resíduos por um maior período de tempo;
- A ausência de uma lixeira no final da rua principal faz com que parte dos moradores deposite seu lixo na interface entre a comunidade e a floresta. Desta forma, o passivo criado só pode ser retirado através de campanhas especiais organizadas pelos Garis Comunitários.

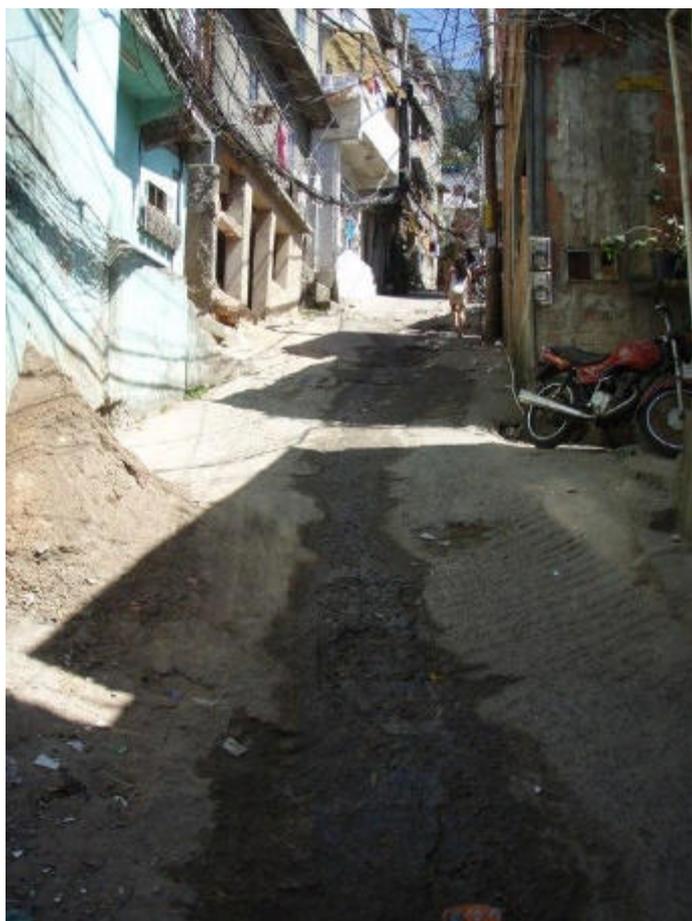
Grande parte da coleta na localidade da Vila Verde é feita pelo trator que percorre a rua recolhendo os resíduos dispostos pelos moradores na porta das casas. O restante da população encaminha as sacolas para a lixeira mais próxima, localizada na Estrada da Gávea ao lado da escada de acesso a localidade, ponto número 14. No local encontram-se uma caçamba para entulho e um bom espaço para a deposição de lixo, que ainda assim é feita de forma muito desordenada – catadores se apossaram do local e transformaram o ponto em um mini-centro de triagem.

Foto 28 - Subida da Vila Verde – notar a ausência de lixo na rua logo após a passagem do trator

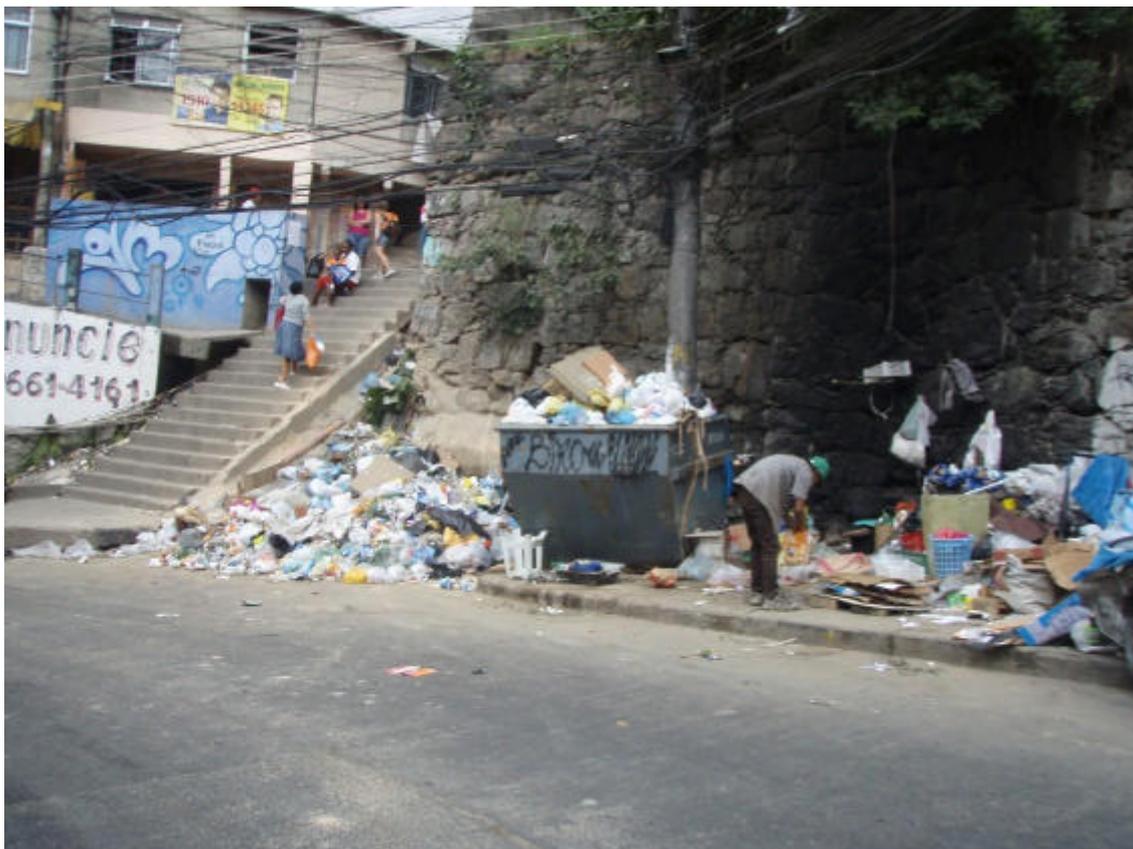
Foto 29 - Ponto 14 – Notar a caçamba destinada ao entulho coberta por resíduos domésticos e os catadores do local

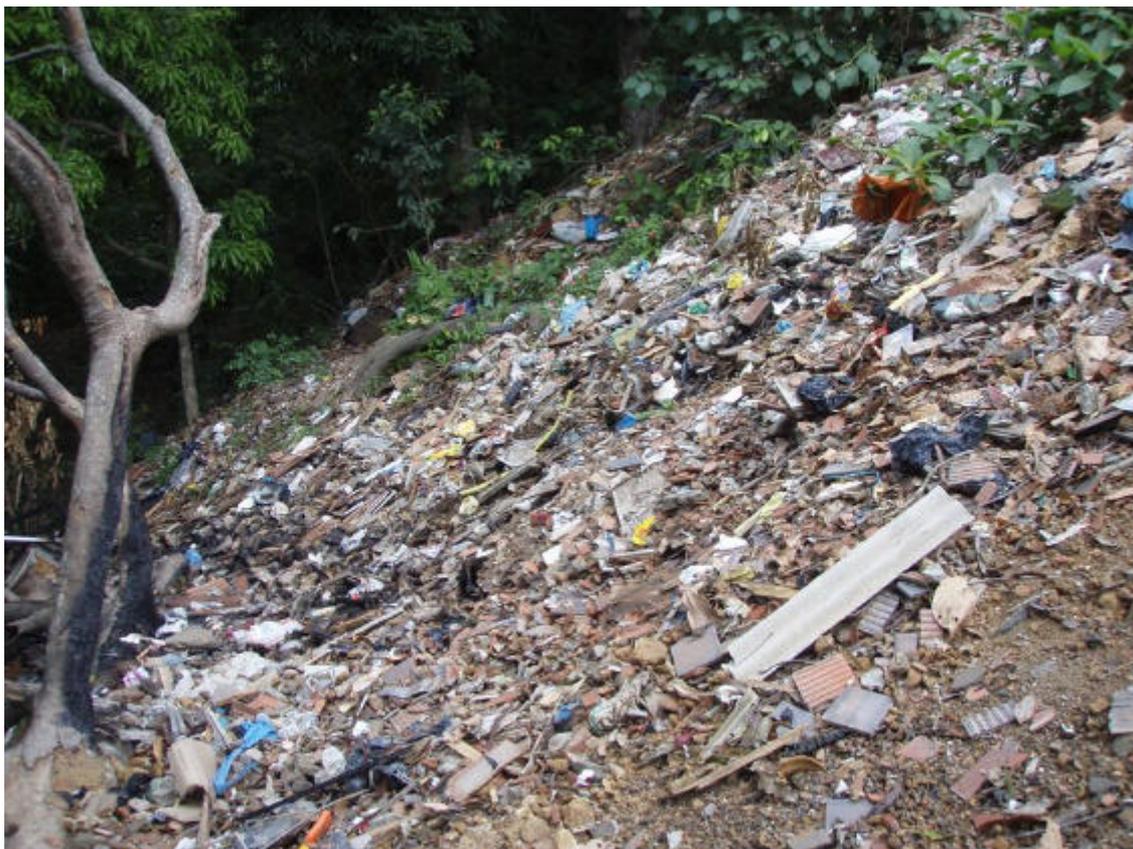
Como em todas as demais regiões afastadas das lixeiras principais, na Vila Verde existe um grande número de valas e terrenos baldios com deposição irregular de resíduos.

Foto 30 - Terreno na interface com a floresta

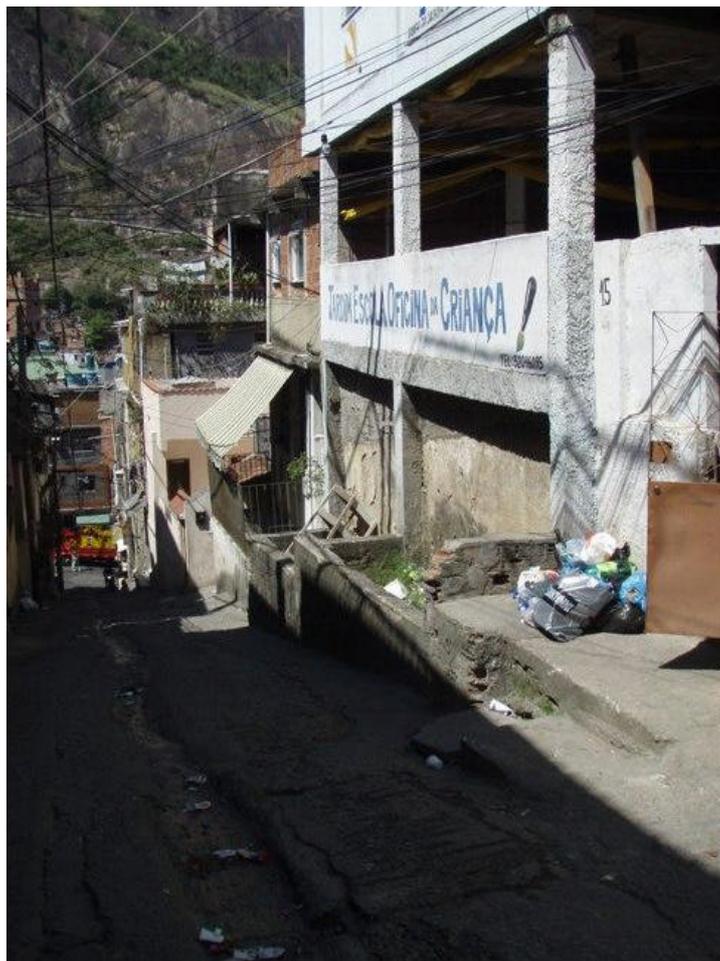
De acordo com os Garis Comunitários, a área da Cachopa é o melhor local da Rocinha no quesito lixo. A coleta é feita pelo trator que sobe a rua e aguarda alguns minutos no topo da mesma; em dez minutos os moradores, alertados pelo barulho, dispõem seus resíduos nas portas das suas casas para posterior recolhimento.

Foto 31 - Lixo depositado momentos antes da passagem do trator

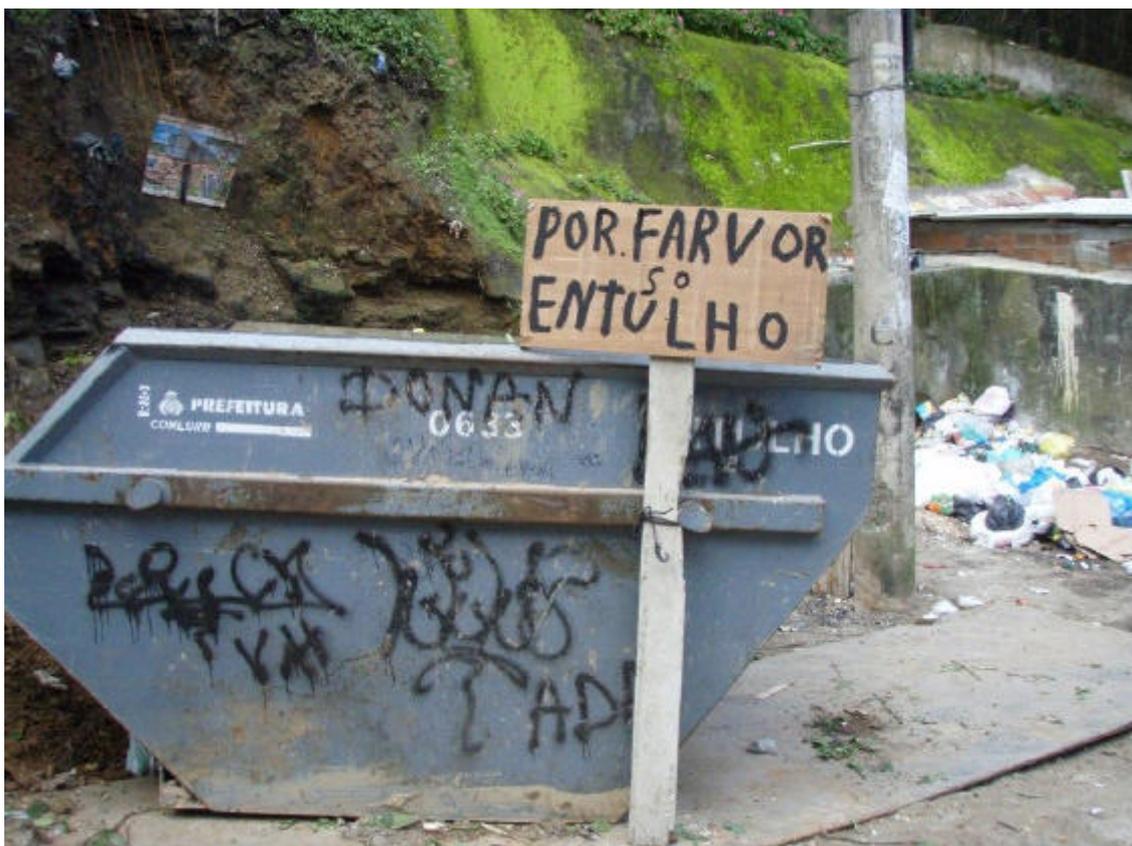
Os moradores da Dionéia contam com uma lixeira definida, D-1, e com os pontos 11 e 12 na Estrada da Gávea. O ponto D-1 mostra-se suficiente para a maior parte da Dionéia, com uma caçamba Dempster para entulhos e uma baia precária para os resíduos domésticos. Já os pontos da Estrada da Gávea atendem a população da parte baixa da localidade.

Foto 32 - Ponto D-1 – Notar o aviso na caçamba

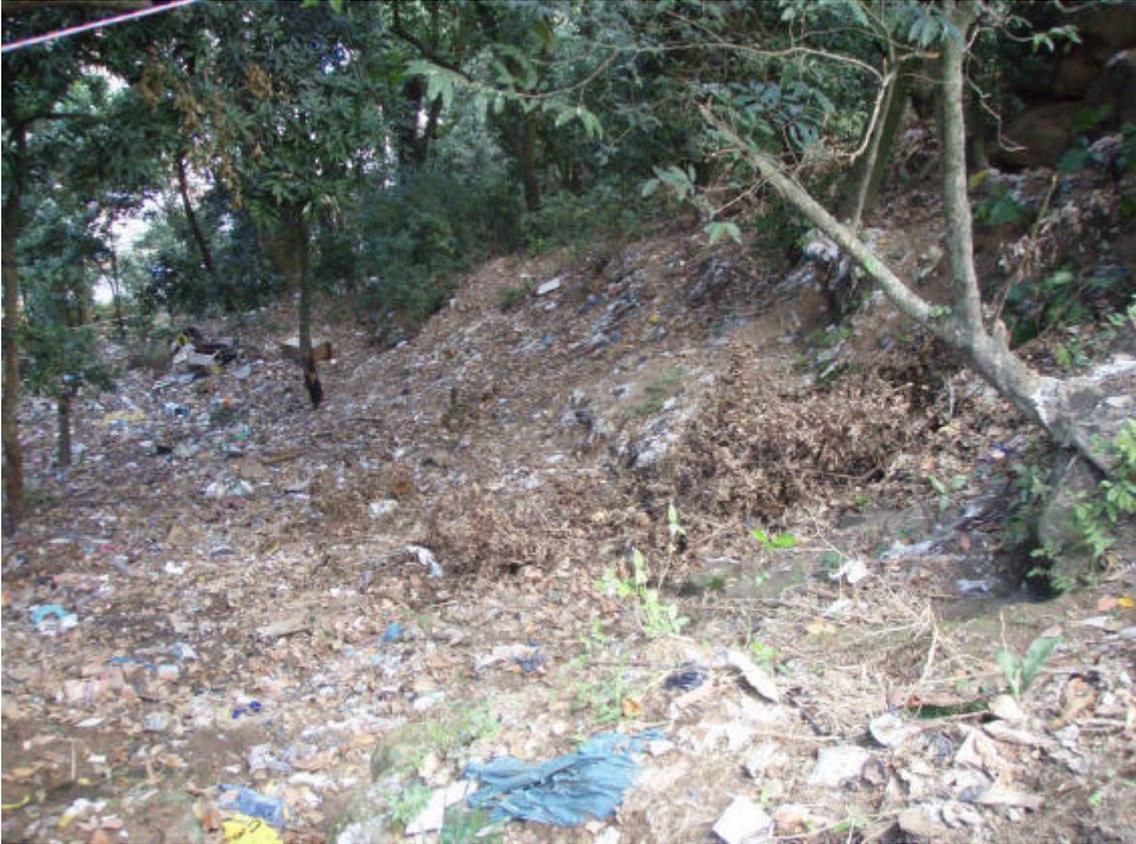
Entretanto, devido à grande distância entre o ponto D-1 e o limite da Dionéia com a floresta, uma das veias de expansão da comunidade, foi criado um grande ponto de acúmulo no final da rua, eventualmente limpo em mutirão pelos Garis Comunitários, e que indica necessidade de mais uma lixeira para o local.

Foto 33 - Ponto de deposição irregular ao final da rua da Dionéia atendido somente em mutirões

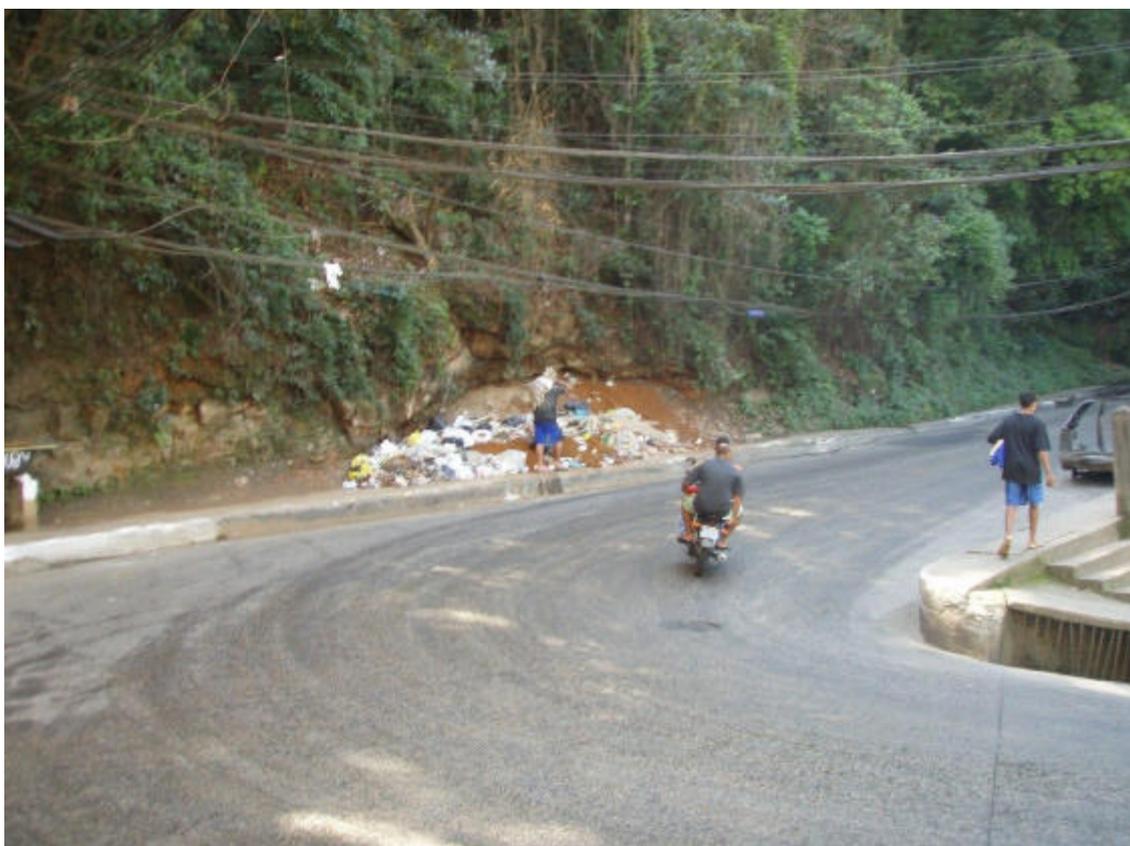
Como demonstrado na Foto 33, o ponto 5 é pessimamente localizado. Situado em uma curva muito acentuada, não conta com estrutura alguma e não tem separação para entulho.

Foto 34 - Ponto 5 – Notar o entulho misturado e a proximidade com a curva

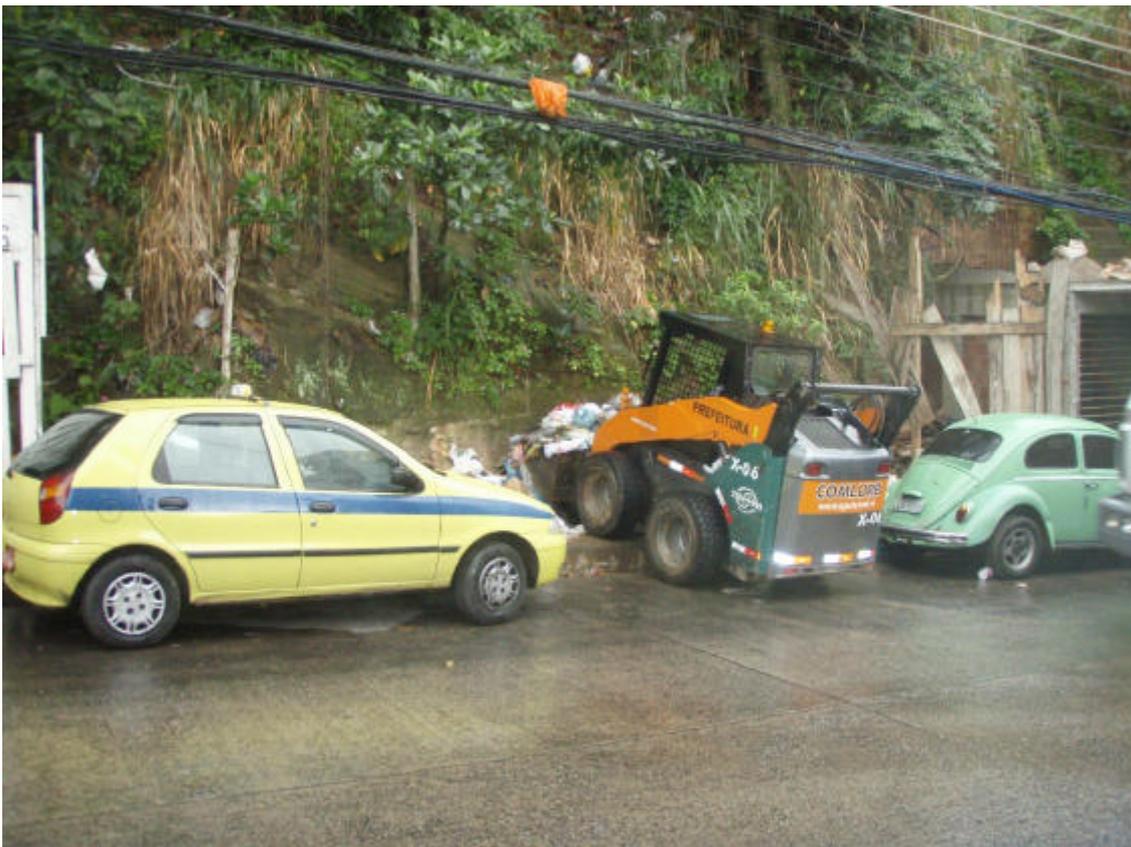
Foto 35 - Ponto de deposição, 6 e 7 na Estrada da Gávea -Completamente irregulares

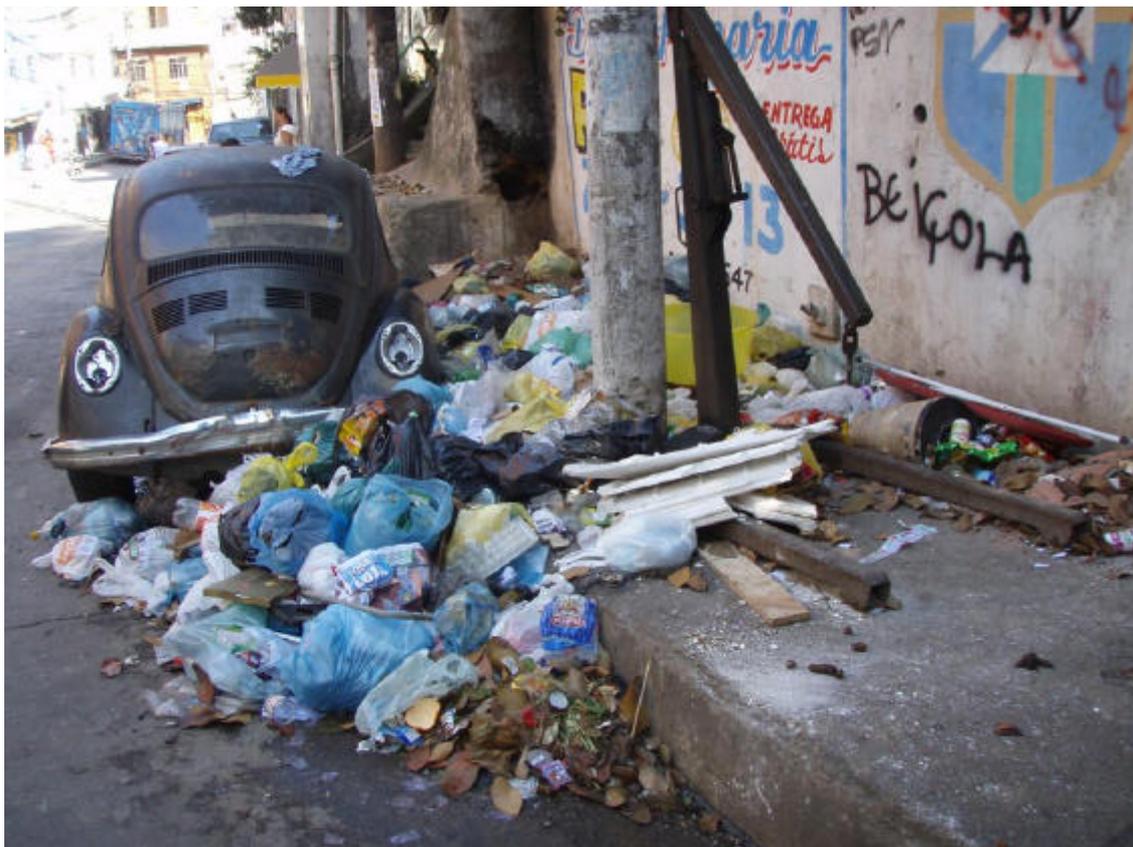
Os moradores da Vila União não contam com uma via carroçável e devem descer com seu lixo até o ponto 10 da Estrada da Gávea. Por não contar com nenhum tipo de infra-estrutura, o lugar acabou se transformando em um acúmulo completamente irregular e em péssima localização.

Ponto 10 – Ao lado da escada de acesso a Vila União, próximo a uma curva e sem nenhuma infra-estrutura.
