### Resultados e Discussões

##### Dados de Campo

#### Identificação de Problemas Operacionais

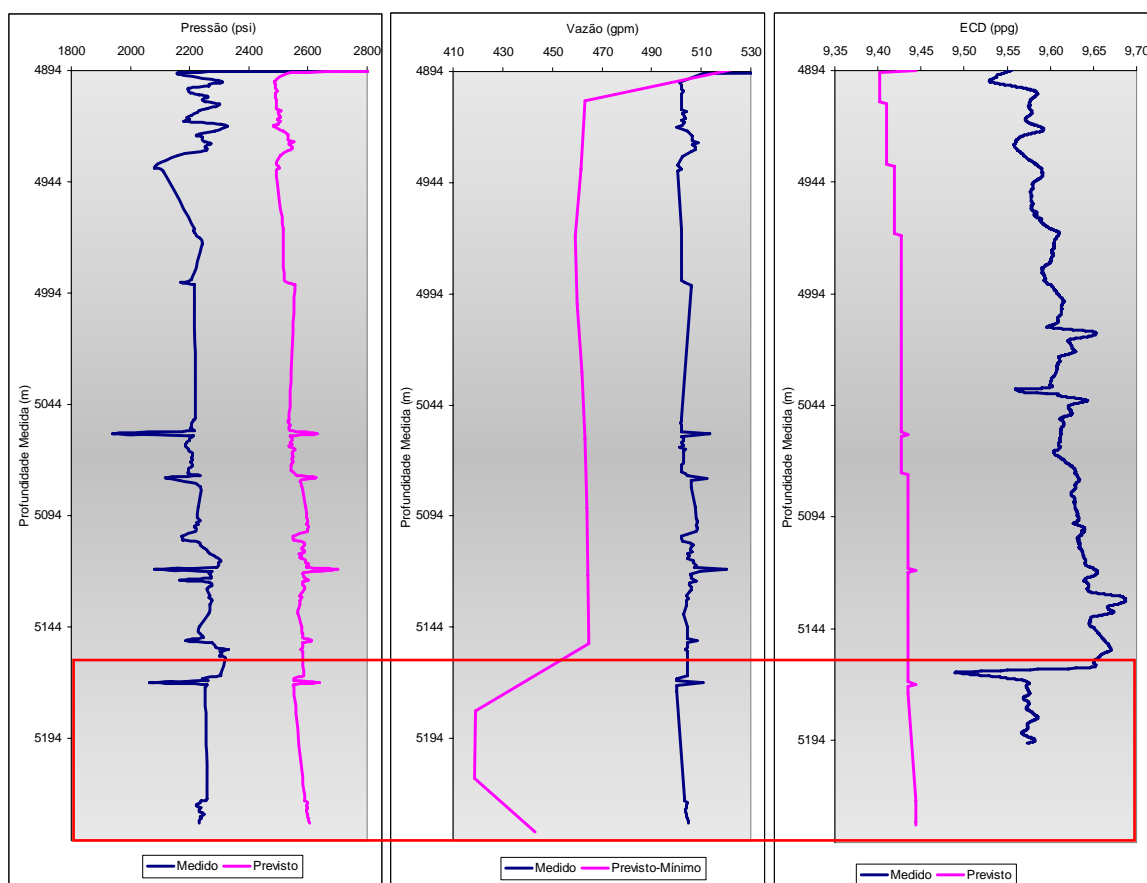
Figura 22: Gráficos dos valores, previsto x medido, de pressão, vazão e ECD do poço A (4894-5236 m)

Esta seção do poço foi perfurada com peso de fluido de perfuração de 9,2 ppg, vazão e pressão média de, respectivamente, 500 gpm e 2200 psi. Ao longo de toda a perfuração o ECD se apresentou elevado (9,55-9,65 ppg) bem próximo do limite de 9,7 ppg. Através da figura 22, observando-se o gráfico de ECD pela profundidade é possível identificar uma queda brusca em seu valor em, aproximadamente, 5160m logo após um aumento no valor do ECD. Esta queda foi analisada como um indício de uma zona de perda natural, uma vez que, este trecho perfurado está dentro de um reservatório calcário fraturado.

Nesta mesma profundidade, pode-se observar uma queda na pressão para um aumento na vazão, comportamento este oposto ao esperado, o que também reforça a afirmação anterior. No final da perfuração desta fase de 8-1/2", a 5236 m, ocorreu uma perda de circulação total no poço, o que pode ser indiciado pela redução na pressão, mas como os dados do ECD não estavam disponíveis nos metros finais da perfuração desta seção não fica evidente através da variação no

ECD que ocorreu a perda de circulação total. A comprovação desta ocorrência se deu somente através da retro-análise realizada.

Como ações mitigadoras para a ocorrência de perda de circulação no poço recomendam-se:

- Bombear tampão de combate à perda e deslocar com fluido de perfuração;
- Circular e aguardar a ação do tampão, reciprocando a coluna;
- Checar o nível do anular e o retorno de fluido na superfície;
- Em caso de perda total, se não conseguir controlar a mesma, substituir o fluido do poço por um de menor densidade e fazer tampão de abandono;
- Em caso de perda parcial com controle da situação, substituir fluido de perfuração por um de menor densidade e continuar a perfuração.

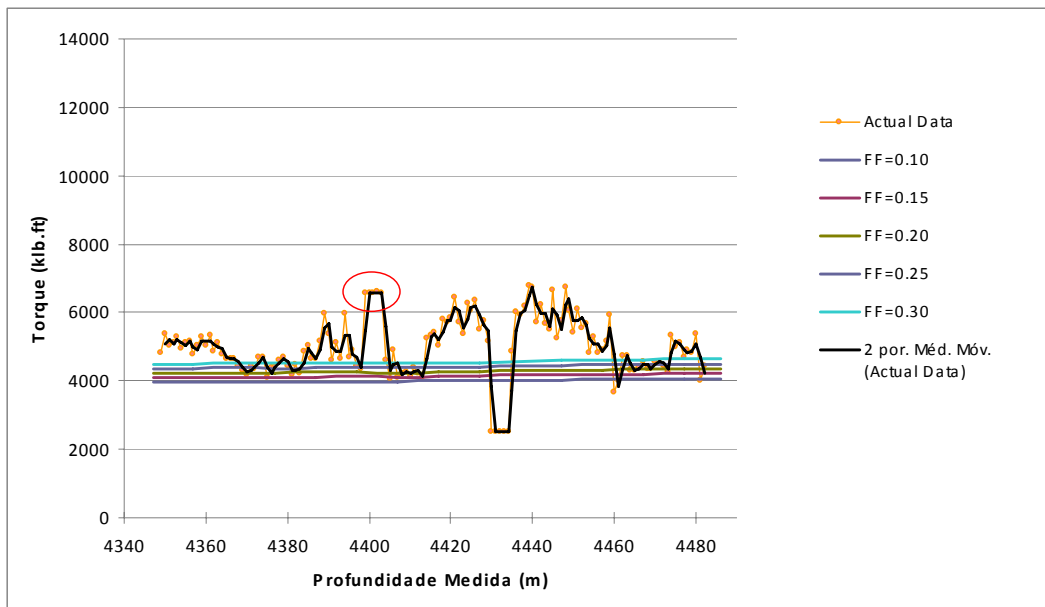
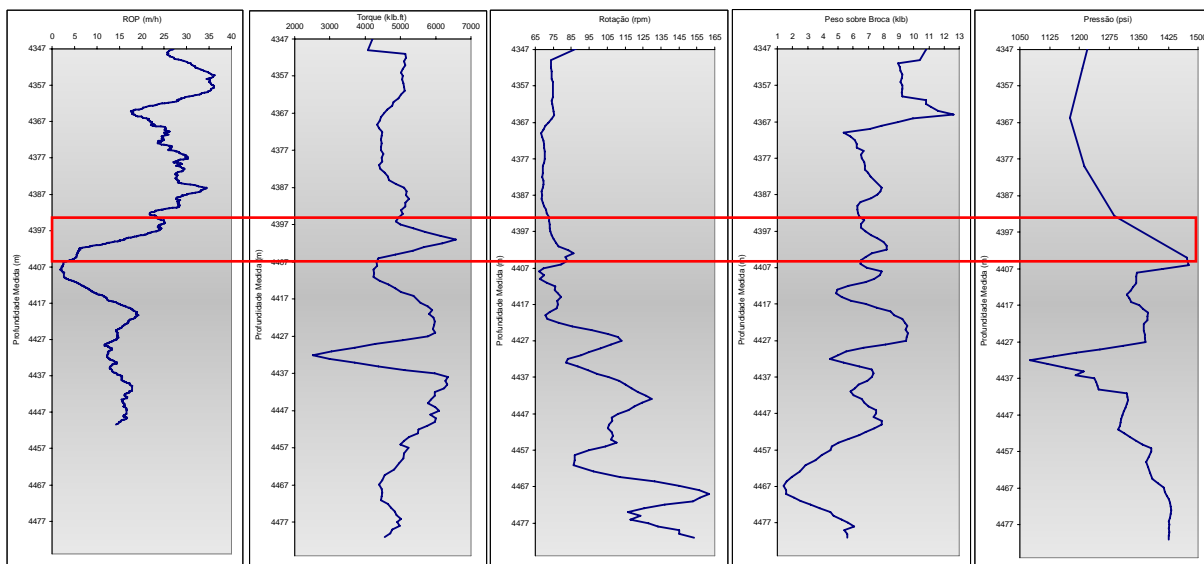
Figura 25: Gráfico de torque x profundidade medida do poço C (4347-4486 m)

Figura 26: Gráficos de ROP, torque, RPM, WOB e pressão do poço C (4347-4486 m)

Esta seção do poço foi perfurada em uma região de reservatório calcário com fluido sintético de 9,2 ppg e controle no ECD para não ultrapassar 9,7 ppg. Através da análise da figura 26, pode-se observar que no intervalo de 4397 a 4406 m houve um pico no valor do torque (4,3 para 6,5 klb.pé), juntamente com uma quebra na taxa de penetração (de 20-23 para 2 m/h) e uma grande variação na pressão (1300 para 1500 psi) que são indícios da ocorrência de ameaça de prisão durante a perfuração.

Como ações mitigadoras para a ocorrência de prisão da coluna de perfuração recomendam-se:

- Parar a perfuração;
- Repassar intervalo que apresentou restrição;
- Deslocar tampão e circular.

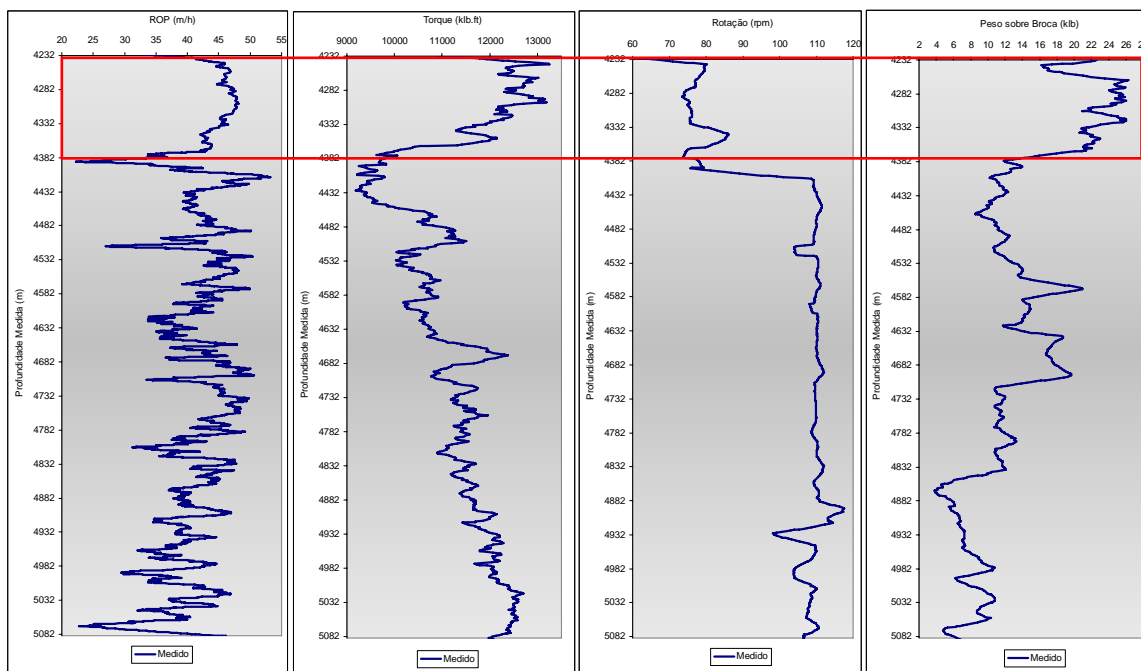
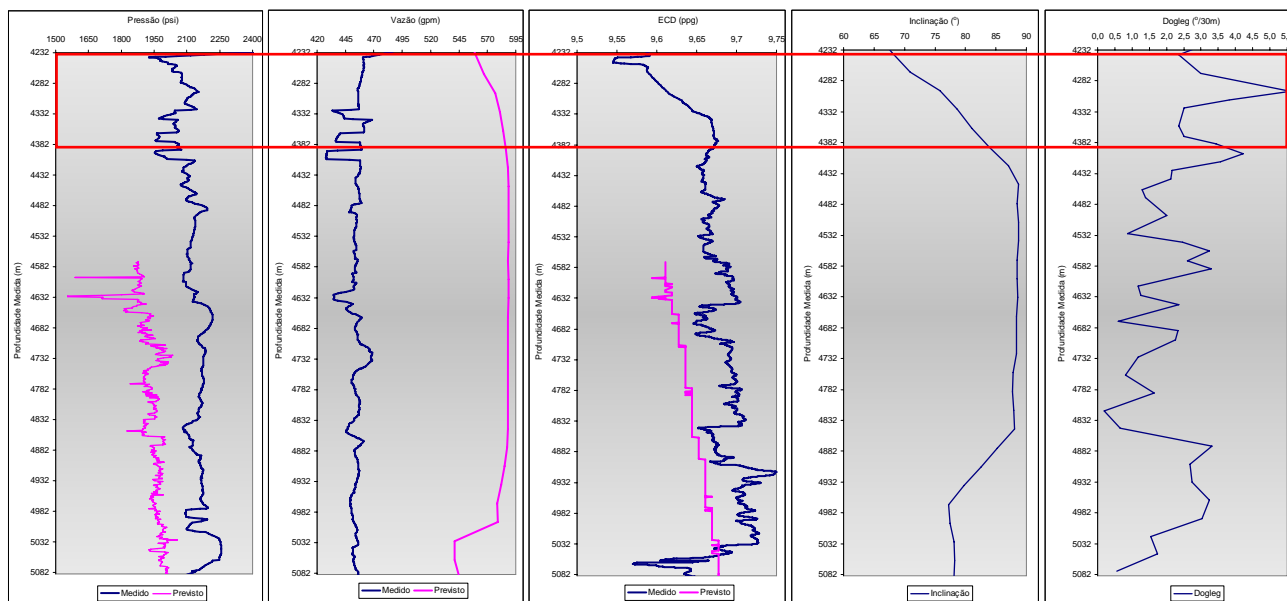
Figura 30: Gráficos de ROP, torque, RPM e WOB do poço B.1 (4232-5084 m)

Figura 31: Gráficos dos valores, previsto x medido, de pressão, vazão e ECD, além dos valores de inclinação e *dogleg* medidos do poço B.1 (4232-5084 m)

Através da interpretação das figuras 30 e 31, que mostram as variações dos parâmetros durante a perfuração desta seção do poço, pode-se observar que o intervalo inicial desta perfuração apresenta indícios de limpeza deficiente, pois para uma vazão de entrada de 450 a 460 gpm (menor do que a mínima necessária para limpar o poço) e peso do fluido de perfuração constante de 9,2 ppg, ocorreu um aumento não previsto da pressão em 195 psi (1925 a 2150 psi) e do ECD em 0,07 ppg (9,55 para 9,62 ppg), mesmo não tendo disponíveis os dados iniciais para comprovação. Além disso, ocorreu também um aumento nos patamares da taxa de penetração e do torque de 11 para 13 klb.pé. Este trecho inicial é uma seção de ganho de ângulo chegando à inclinação de 85° e apresentando um elevado *dogleg* de 5,5°/30 m e, por isso, pode ser caracterizado por uma zona propícia a problemas de limpeza deficiente e acúmulo de cascalho no espaço anular. Outro fator que pode confirmar este cenário é o aumento substancial da rotação na coluna de perfuração de 75 para 110 rpm a 4393 m, logo abaixo do trecho destacado na figura 30, a fim de promover uma melhoria na limpeza, uma vez que, estudos da literatura confirmam que poços de alta inclinação têm uma melhor eficiência na limpeza para rotação entre 110 e 120 rpm.

Prosseguindo com a perfuração até o final desta seção do poço (5084 m) não houve registros de outros problemas operacionais, seguindo uma tendência normal com o crescimento do torque variando o fator de fricção de 0,15 a 0,25, *dogleg* controlado em torno de 1,5°/30 m. O ECD esteve elevado durante toda a perfuração, próximo do limite de 9,7 ppg e no final desta seção a, aproximadamente, 5040 m teve uma queda em seu valor para 9,57 ppg após o bombeio de tampão fino e viscoso no poço.

Como ações mitigadoras para a ocorrência de limpeza deficiente, recomendam-se:

- Parar a perfuração;
- Bombear tampão viscoso de limpeza de poço;
- Bombear tampão fino para redução do ECD;
- Circular para limpar o poço;
- Aumentar a rotação na coluna de perfuração;
- Realizar manobras fazendo *backreaming*, ou seja, subir ou descer a coluna com rotação e circulação ao mesmo tempo.

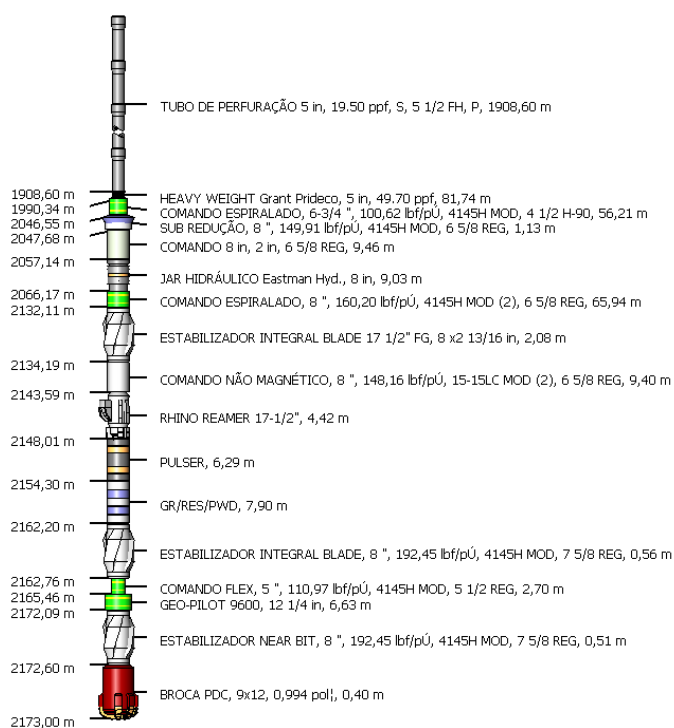
Figuras 33: BHA detalhado do poço B (2060-2173 m)

O problema de entupimentos de jatos foi observado após a retirada da coluna de perfuração, em que quatro dos nove jatos estavam entupidos. No

entanto, não foi possível mostrar através da variação nos parâmetros devido à ausência dos dados de perfuração para esta seção.

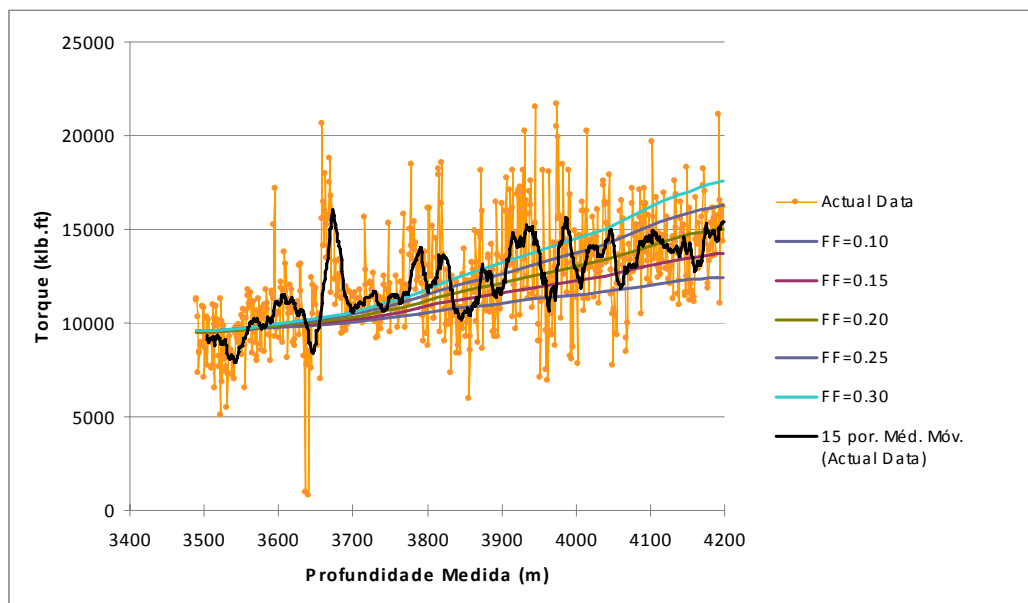
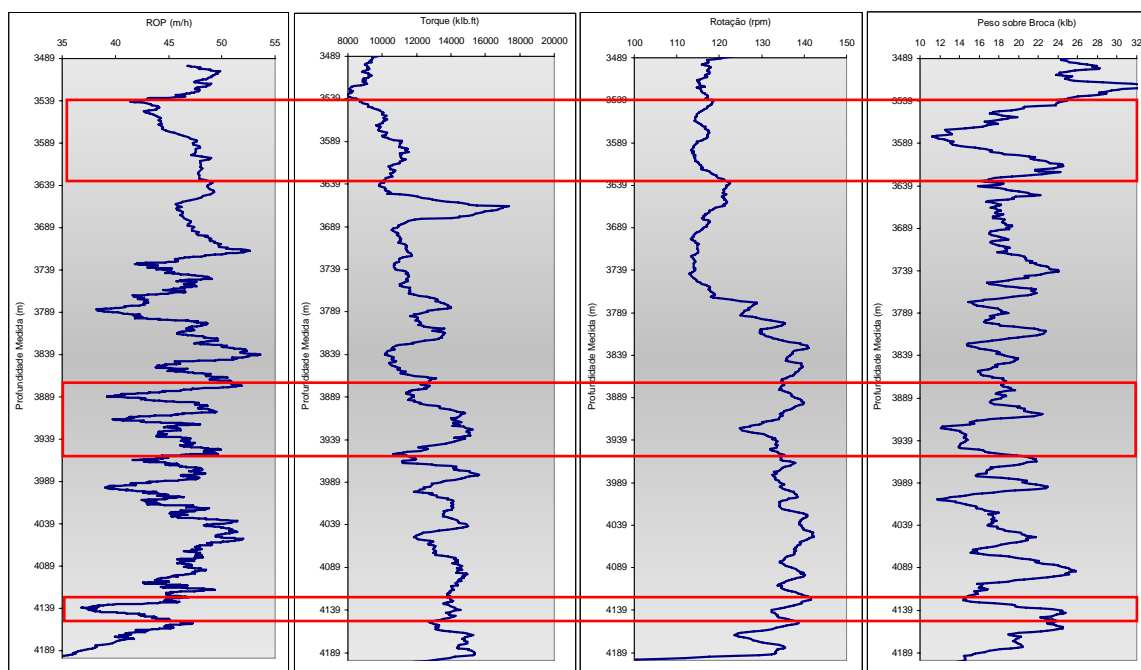
Figura 36: Gráfico de torque x profundidade medida do poço B.1 (3489-4198 m)

Figura 37: Gráficos de ROP, torque, RPM e WOB do poço B.1 (3489-4198 m)

Esta seção do poço é caracterizada por uma região de intercalações de marga, folhelho e calcilito. Nos trechos destacados acima, no gráfico da figura 37, pode-se observar uma oscilação nos valores do torque e da rotação na coluna de perfuração e também redução na taxa de penetração. Estas oscilações apresentam comportamentos opostos (enquanto um aumenta o outro reduz) e juntamente com a redução da ROP são bons indícios da ocorrência de vibração *stick-slip* na coluna de perfuração.

Além disso, no gráfico da figura 36, de torque pela profundidade medida é possível observar uma oscilação grande nos valores medidos de torque no início e no final do trecho perfurado, o que colabora para a detecção da vibração nos trechos destacados no gráfico da figura 37 como zonas com vibração *stick-slip*.

Como ações mitigadoras para a ocorrência de vibração *stick-slip*, recomendam-se:

- Parar a perfuração e levantar um tubo fora do fundo;
- Voltar a perfurar modificando os parâmetros, ou seja, incrementando a rotação na coluna de perfuração e reduzindo o peso sobre a broca;
- Se for o caso, trocar o fluido de perfuração por um com maior lubrificidade.

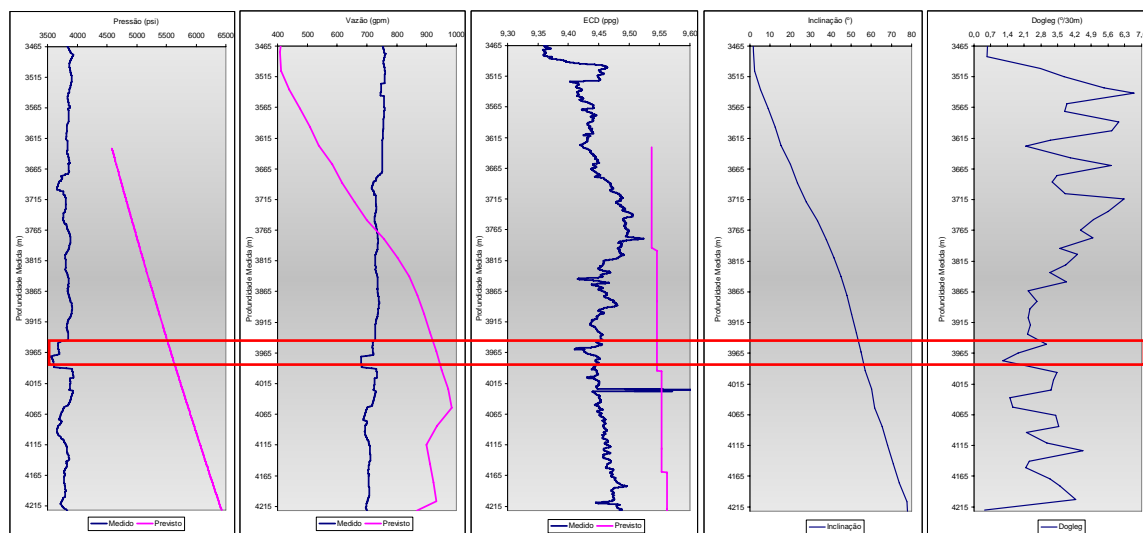
Figura 38: Gráficos dos valores, previsto x medido, de pressão, vazão e ECD, além dos valores medidos de inclinação e *dogleg* do poço A (3465-4222 m)

Através da análise do gráfico da figura 38 foi possível detectar a, aproximadamente, 3945 m uma queda na pressão de 180 psi sem alteração na vazão e uma queda no ECD de 9,45 para 9,4 ppg. Estas ocorrências, juntamente com o fato deste ser um trecho de ganho de ângulo onde se obteve um *dogleg* de até 6,5°/30 m, são claros indícios de ocorrência de *washout* na coluna de perfuração, ou seja, a existência de um furo no tubo de perfuração.

Como ações mitigadoras para a ocorrência de *washouts*, recomendam-se:

- Garantir que todos os componentes da coluna de perfuração estejam inspecionados no nível cinco da norma DS1.
