3 Procedimento experimental

O Procedimento Experimental que serviu de suporte para as conclusões desta Dissertação foi executado em tubos retirados do oleoduto ORBEL I (Oleoduto Rio-Belo Horizonte), de propriedade da PETROBRAS, durante uma campanha de substituição de trechos afetados pela corrosão. Estas campanhas de substituição foram decorrentes de Testes Hidrostáticos e de inspeções internas com “pig instrumentado”.

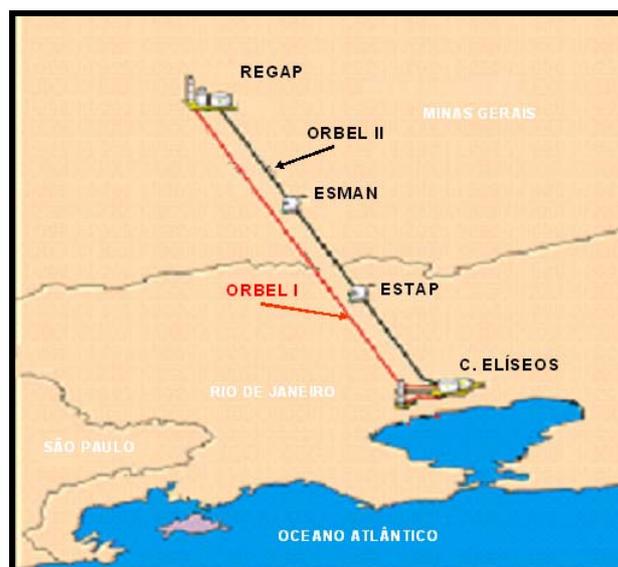
O Oleoduto ORBEL I interliga o Terminal de Campos Elíseos (CE) na cidade de Caxias no estado do Rio de Janeiro à Refinaria Gabriel Passos (REGAP) na cidade de Betim no estado de Minas Gerais. Existem duas estações intermediárias de bombeamento: ESMAN (Estação Mantiqueira) e ESTAP (Estação Tapinhoã). A Figura 3-1 ilustra a extensão e a localização geográfica do referido oleoduto.

Figura 3-1 – Diagrama simplificado do Oleoduto ORBEL

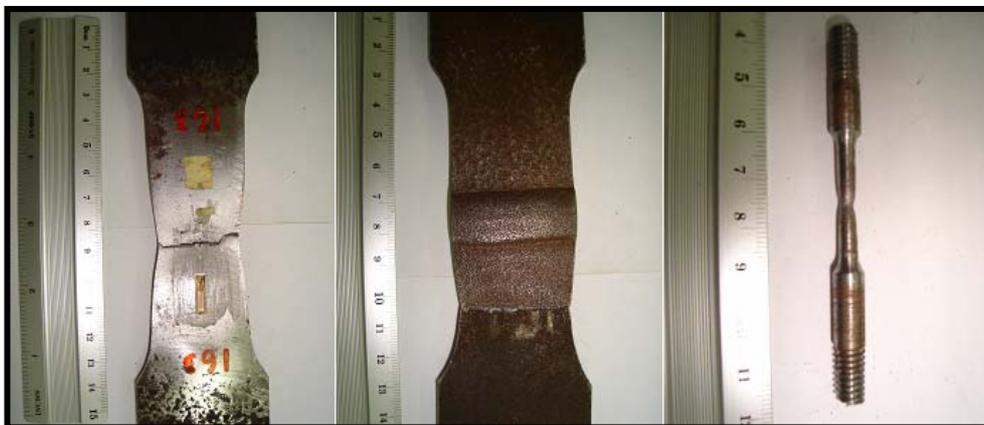
Figura 3-2 – Ilustração mostrando os tipos de CPs ensaiados à tração

Obs.: Da esquerda para a direita – CP longitudinal ou transversal do metal de base; CP transversal incluindo a solda longitudinal; CP cilíndrico longitudinal retirado apenas do cordão de solda (espécimes ensaiados).

Foram realizados ensaios em 80 CPs, 16 CPs por tubo. Os 4 CPs longitudinais do metal base (L) foram retirados de posições situadas a 90° do cordão de solda longitudinal. Os 4 CPs transversais (T) do metal de base foram retirados de posições diametralmente opostas ao cordão de solda longitudinal.

Outros 4 CPs transversais foram retirados contendo a solda longitudinal (S) e os 4 CPs cilíndricos foram usinados com material apenas do cordão de solda (M).

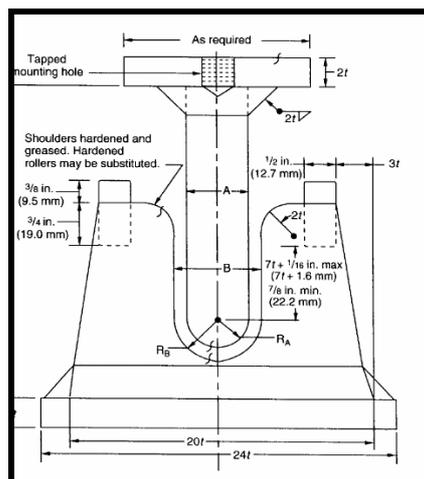
Figura 3-3 – Ilustração mostrando as dimensões A (cutelo) e B (suporte) do ensaio de dobramento

(Fonte: Figura 10 da Norma API Spec 5L – Specification for Line Pipe – 43rd edition – March, 2004; [18])

Atendendo à norma API 5L [18], (i) os reforços das faces da solda foram retirados; (ii) os dobramentos foram guiados até aproximadamente 180° e (iii) o cutelo e o suporte para os dobramentos seguiram as indicações da Figura 10 da norma API 5L [18], adotando-se os valores de A igual a 50,0mm e B igual a 66,0mm;

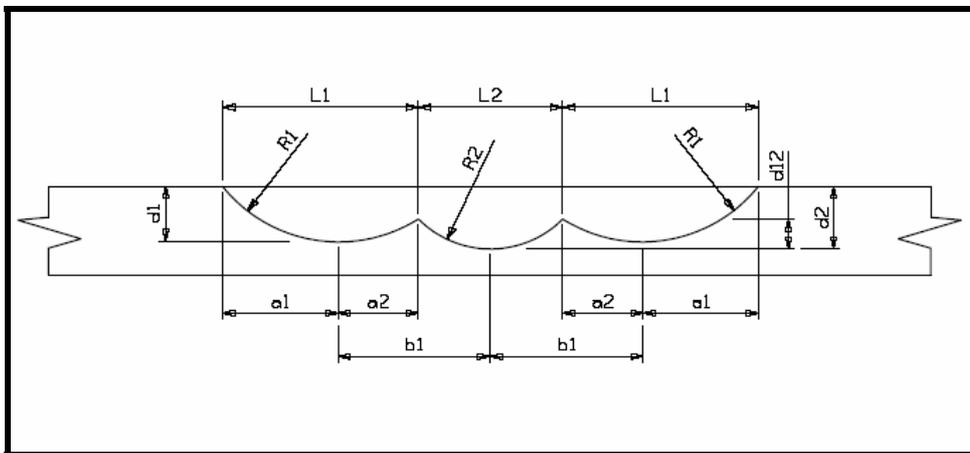
Figura 3-4 – Esquema de orientação para fabricação dos eletrodos para confecção dos defeitos dos ETs 11, 13 e 14.

No processo de eletro-erosão de cada um dos defeitos foram utilizados dois tipos de eletrodos. O eletrodo do tipo 1 tinha a forma de uma calota esférica com diâmetro máximo da base igual a $1,2 \times L_1$, raio R_1 e profundidade d_1 . Este eletrodo foi usado na geração das duas regiões mais rasas do defeito. O eletrodo do tipo 2, na forma de uma calota esférica com diâmetro máximo da base igual a 72,48 mm, raio R_2 e profundidade d_2 , foi usado na geração da região mais profunda dos defeitos dos três ETs (11, 13 e 14). A Tabela 3-4 e a Figura 3-4 apresentam as dimensões (em mm) projetadas e os formatos dos defeitos dos ETs 11, 13 e 14.

ET	d	L	d_1	d_2	d_{12}	L_1	L_2	R_1	R_2	a_1	a_2	b_1
11	4,45	140	2,54	4,45	3,03	40	60	114,7	149,8	24	16	46
13	4,45	180	2,54	4,45	3,03	60	60	256,4	149,8	36	24	54
14	4,45	240	2,54	4,45	3,03	90	60	575,3	149,8	54	36	66

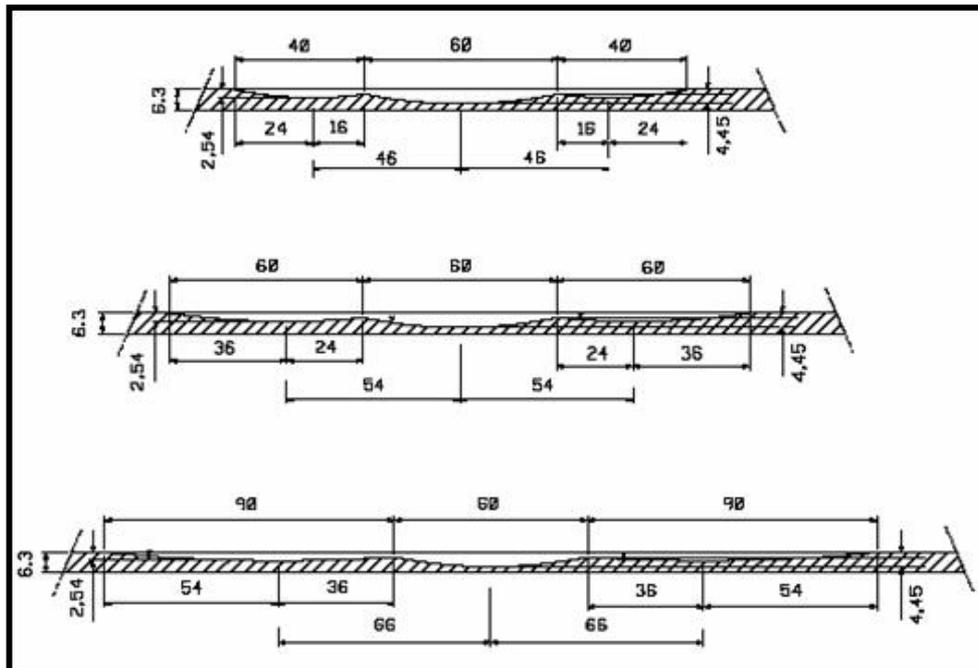
A Figura 3-5 ilustra as seções longitudinais finais dos defeitos dos ETs 11, 13 e 14 em escala. Nota-se que os defeitos diferem no comprimento das áreas

rasas laterais. As dimensões (comprimento e profundidade) das áreas centrais e as profundidades das áreas laterais e centrais são idênticas para os 3 ETs (11, 13 e 14).

Figura 3-5 – Seções longitudinais dos defeitos produzidos por eletro-erosão nos ETs 11, 13 e 14 (dimensões em mm)

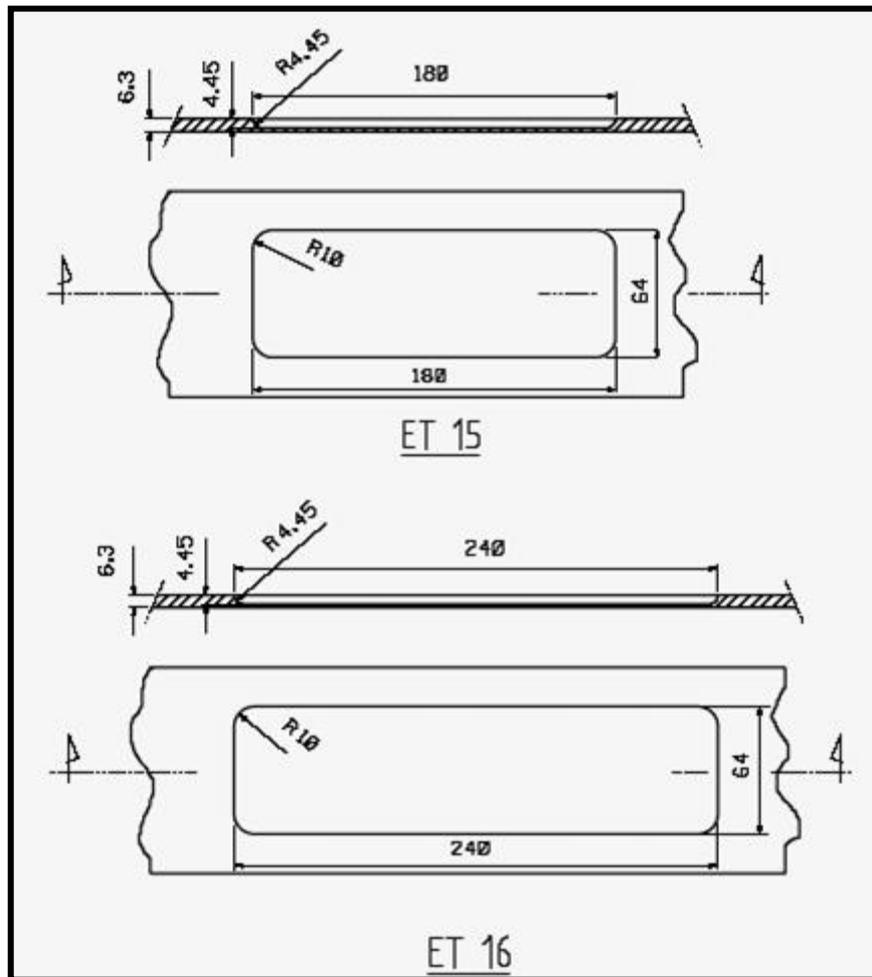
Nos espécimes tubulares (ET) 15 e 16 foram projetados defeitos retangulares adoçados com perfil de profundidades no formato apresentado na Figura 3-6.

Figura 3-6 - Seções longitudinais e vista de topo dos defeitos usinados nos ETs 15 e 16 (dimensões em mm)

Nos ETs com defeitos retangulares (15 e 16) foram feitas medições da espessura remanescente de parede dentro do defeito nos nós de uma malha com espaçamento de 20 mm.

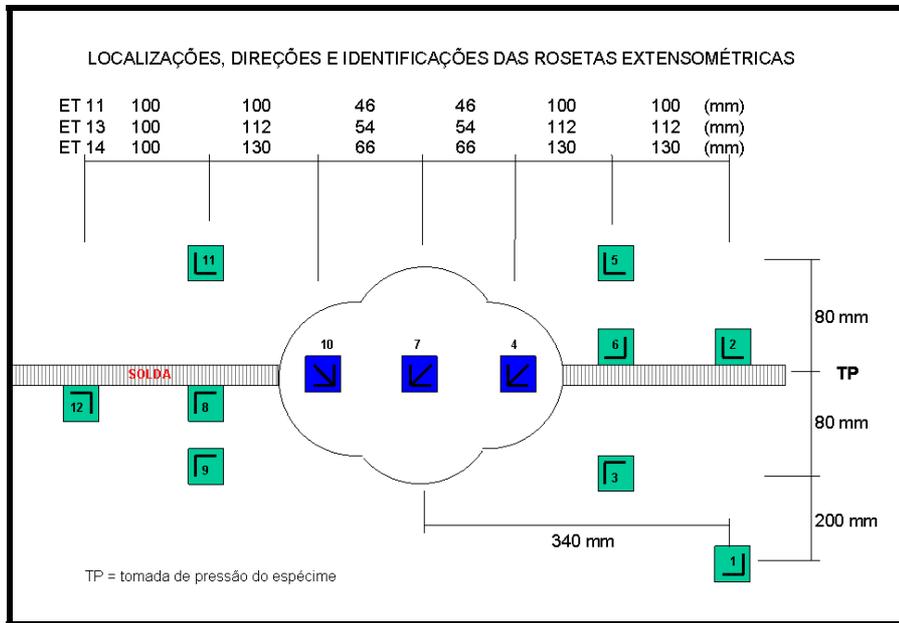
extensômetros elétricos de resistência, perfazendo um total de 27 canais extensométricos. As posições de fixação destes extensômetros estão apresentadas nas Figuras 3-7 e 3-8.

Figura 3-7 – Esquema mostrando as localizações, direções e identificações das rosetas extensométricas (ETs 11, 13 e 14)

Na instrumentação foram usadas rosetas extensométricas duplas (YEFCA-5), e triplas (YRFLA-5) especiais para grandes deformações. Os extensômetros posicionados fora dos defeitos foram colados com adesivo cianoacrilático, e dentro dos defeitos com adesivo epóxi. Após a colagem estes receberam proteção à prova de respingos de água e o cabeamento até o sistema de leitura foi realizado utilizando-se a técnica de três fios com cabos blindados AWG 26.

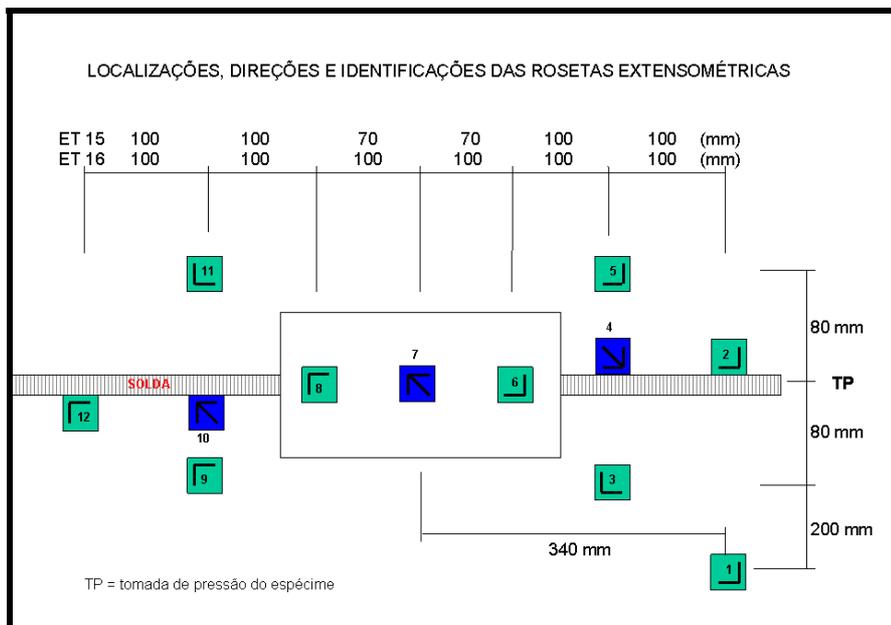
Figura 3-8 – Esquema mostrando as localizações, direções e identificações das rosetas extensométricas (ETs 15 e 16)

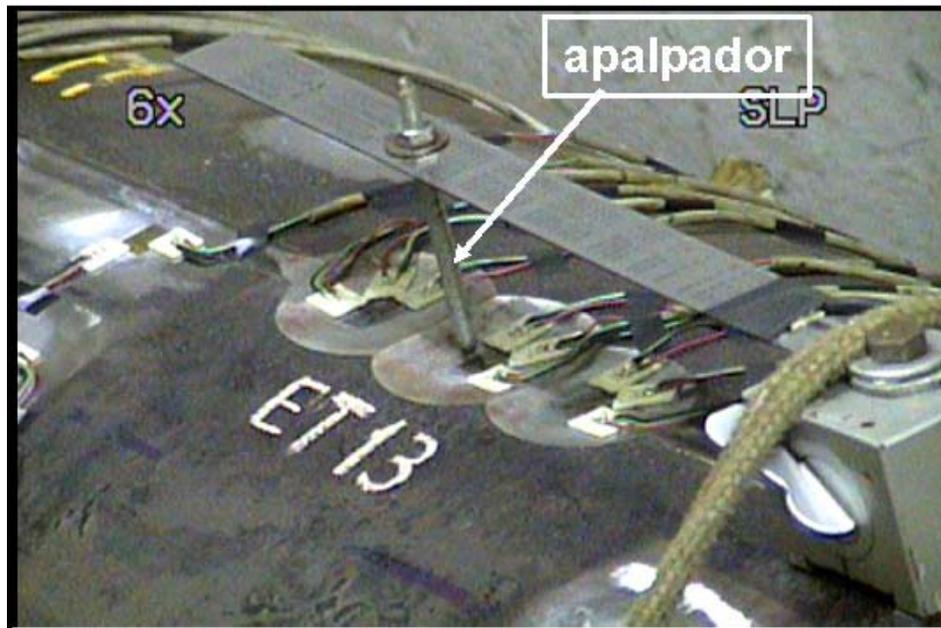
O deslocamento radial do centro dos defeitos foi monitorado utilizando-se um transdutor de deslocamento fixado sobre o tubo através de uma base magnética especialmente construído e calibrado para estes testes.

Nestas medições, o ponto de referência sobre o tubo em todos os espécimes distou 220 mm, contados longitudinalmente da linha de centro do

apalpador. O centro do apalpador foi localizado a 8 mm na direção longitudinal do centro dos defeitos (o apalpador não pode tocar o centro dos defeitos porque ali encontrava-se instalado o extensômetro circunferencial das rosetas n° 7).

Figura 3-9 – Ilustração do apalpador utilizado para medir o deslocamento radial da superfície do defeito
