Casos e exemplos

O projeto de túneis

3.1.1. Apresentação de um caso

3.2. Perfuração Direcional Horizontal

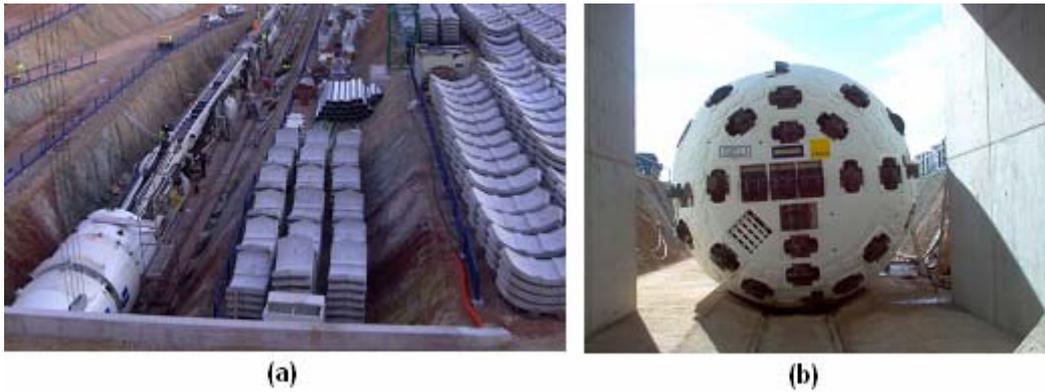
Figura 20: Uma escavação com TBM (a) Canteiro com anéis pré-moldados (b) Cabeça de corte

Hoje, os métodos de escavação podem ser divididos entre aqueles totalmente mecanizados e os que necessitam de mão de obra atuando mais diretamente na frente de escavação. A escavação mecanizada pode ser utilizada tanto em maciços terrosos quanto rochosos, e costuma obter uma melhor produção, permitindo reduzir prazos. A velocidade de instalação do revestimento, que normalmente é pré-moldado, também a faz mais segura na maioria dos casos. (Figura 20)

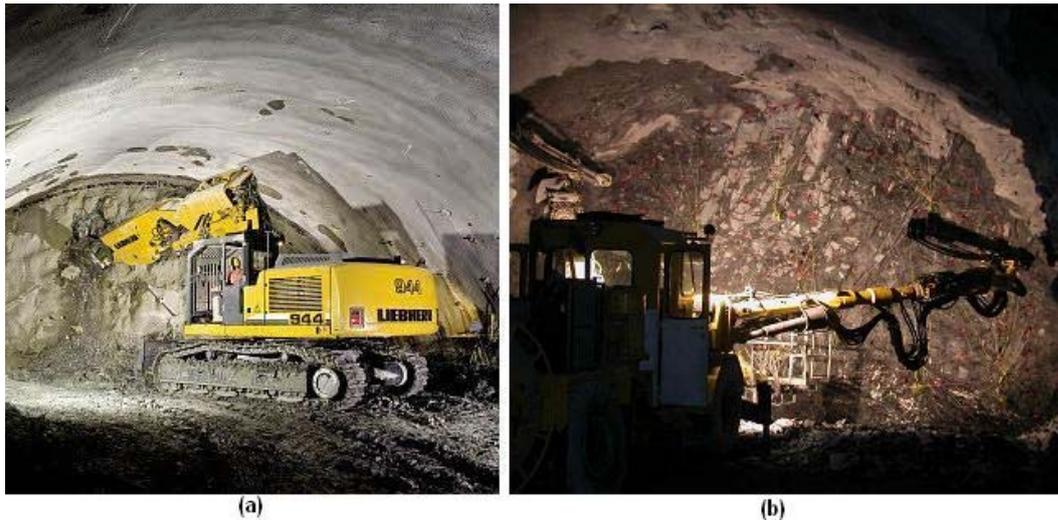
Figura 21: (a) Escavação mecanizada (b) Perfuração para instalação de explosivos [26]

A escavação com uso de explosivos também é conhecida como ‘Drill and Blast’. Consiste na realização de furos na frente de escavação, onde um determinado volume de explosivos é instalado, visando o desmonte de alguns metros do maciço rochoso. O desmonte da frente pode ser feito em uma única explosão (seção plena) ou em partes, com avanços independentes (seção compartimentada) dependendo das condições do maciço e da seção final que se pretende obter. Este método pode ser utilizado para maciços rochosos em quaisquer condições geológicas, contanto que bem conhecidas de modo a permitir a correta definição do avanço e previsão de suporte e drenagem adequados (Figura 21).

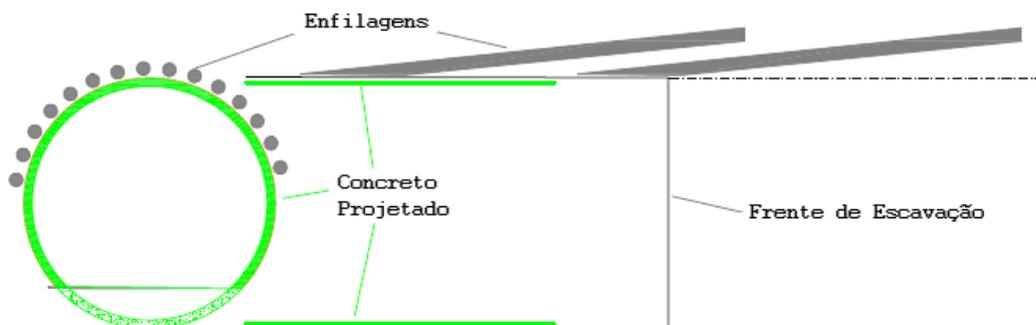
Figura 22: Esquema da utilização de enfilagens, com sobreposição para proteger a frente de escavação.

A escavação em solo consiste no uso de fresas ou escavadeiras diretamente no maciço terroso, para o avanço da escavação. Quando o túnel é de pequeno diâmetro ou a seção precisa se parcializada em pequenas áreas, podem ser utilizados equipamentos operados manualmente (rompedores pneumáticos). Para garantir a estabilidade da frente de escavação, visto que o material escavado tem pouca capacidade de suporte, são usadas enfilagens, que são estruturas de contenção provisória, executadas previamente acima da seção a ser escavada. (Figura 22)

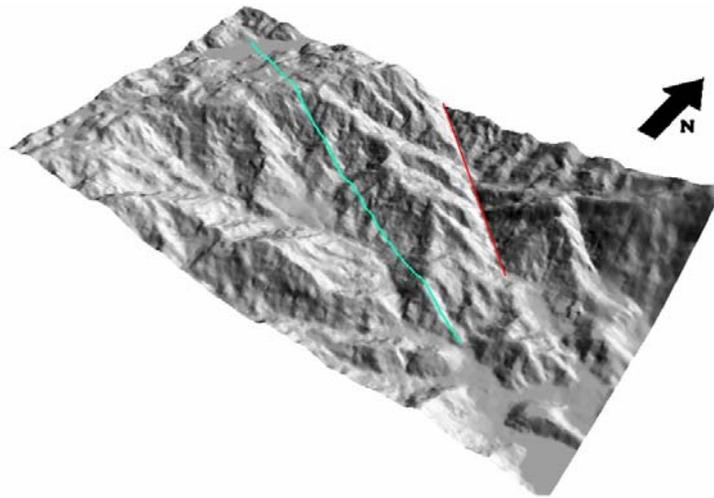
Figura 24: Diretriz primária para o túnel (em azul) sobre modelo digital de terreno. Em vermelho, lineamento significativo interpretado como dique de diabásio [29]

A cobertura máxima do túnel projetado teria em torno de 600 m, sendo a cobertura mínima de 100 m excetuando-se a área de emboque. O ponto escolhido para o emboque se localizava a cerca de 60 m acima do nível do mar, em área pertencente a uma grande fazenda. Já o ponto de saída estaria localizado por volta da cota 500. Devido à sensibilidade ambiental da área, tanto o emboque quanto a saída dos poços foram locados pelo menos 100 m além dos limites do parque, visando minimizar os impactos negativos da obra. (Figura 24)

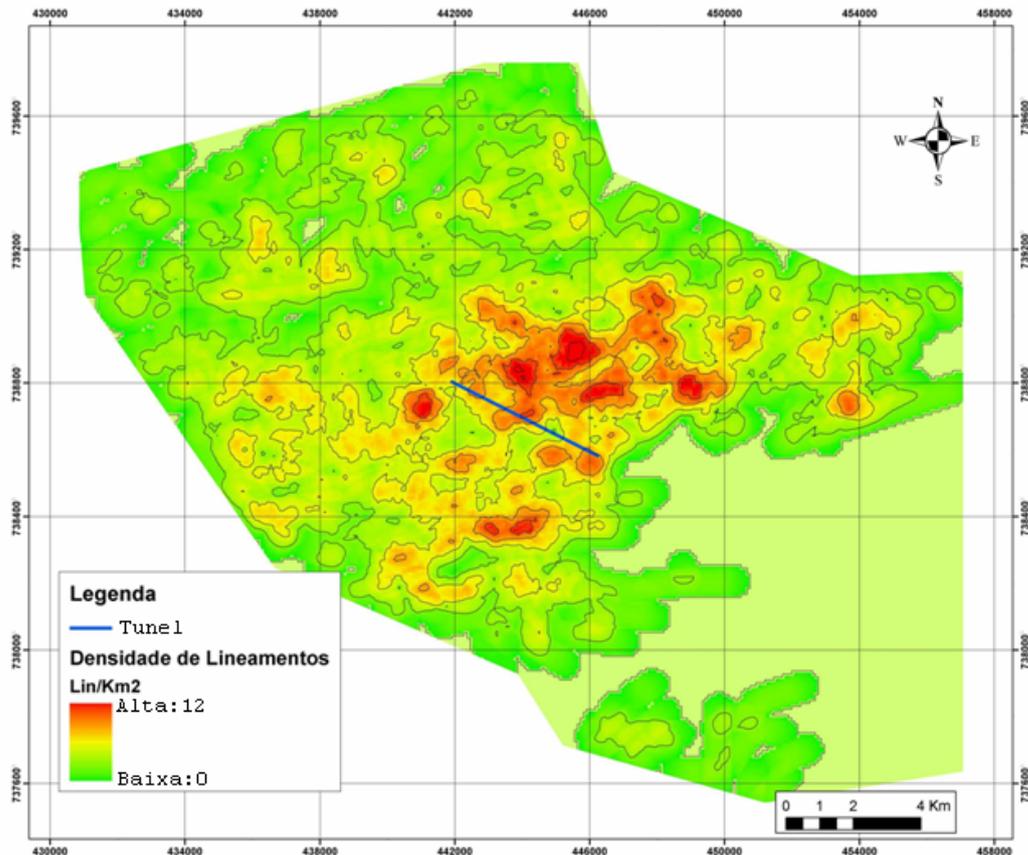
Figura 26: Densidade de lineamentos foto-interpretados na região do túnel [29]

A primeira fase de investigação geológico-geotécnica compreendeu a análise de fotos aéreas da região e outros produtos existentes (Tabela 7), para microlocalização do emboque, avaliação da topografia ao longo do traçado, extração das drenagens mais importantes, além de determinar as principais feições lineares – falhas, fraturas, foliações, diques. (Figura 26) Pelos dados levantados, trata-se de um maciço metamórfico, sujeito a altas deformações, que tiveram como consequência a topografia acentuada e irregular. Pode-se citar ainda um dique que foi identificado, aproximadamente paralelo à diretriz do túnel (Figura 24). Sua distância, no entanto, é de no mínimo 700 metros, de modo que foi considerado que não ele terá influência sobre a construção.

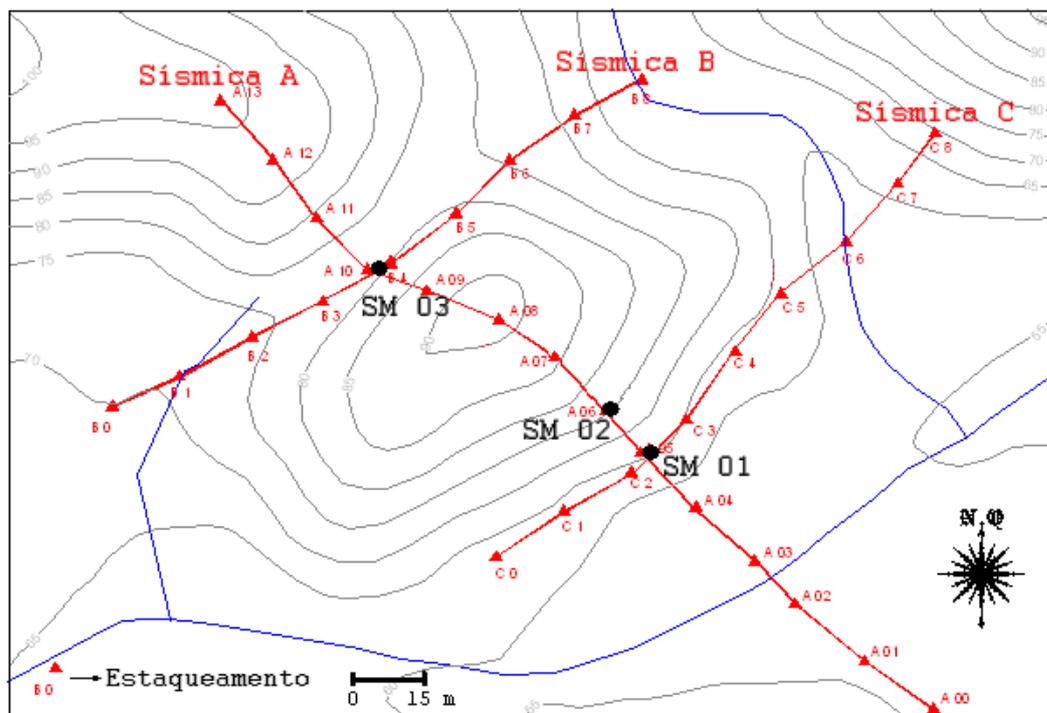
Figura 27: Sondagens diretas e indiretas realizadas no emboque [29]

No emboque, onde havia acesso relativamente fácil, foram programadas sondagens diretas, seções sísmicas e de caminhamento elétrico. A locação dos estudos realizados no emboque encontra-se na Figura 27. No poço, devido a dificuldades de acesso, aliadas à grande profundidade de interesse (não imageável com os métodos geofísicos disponíveis), foi realizada apenas uma sondagem direta de cerca de 45 m.

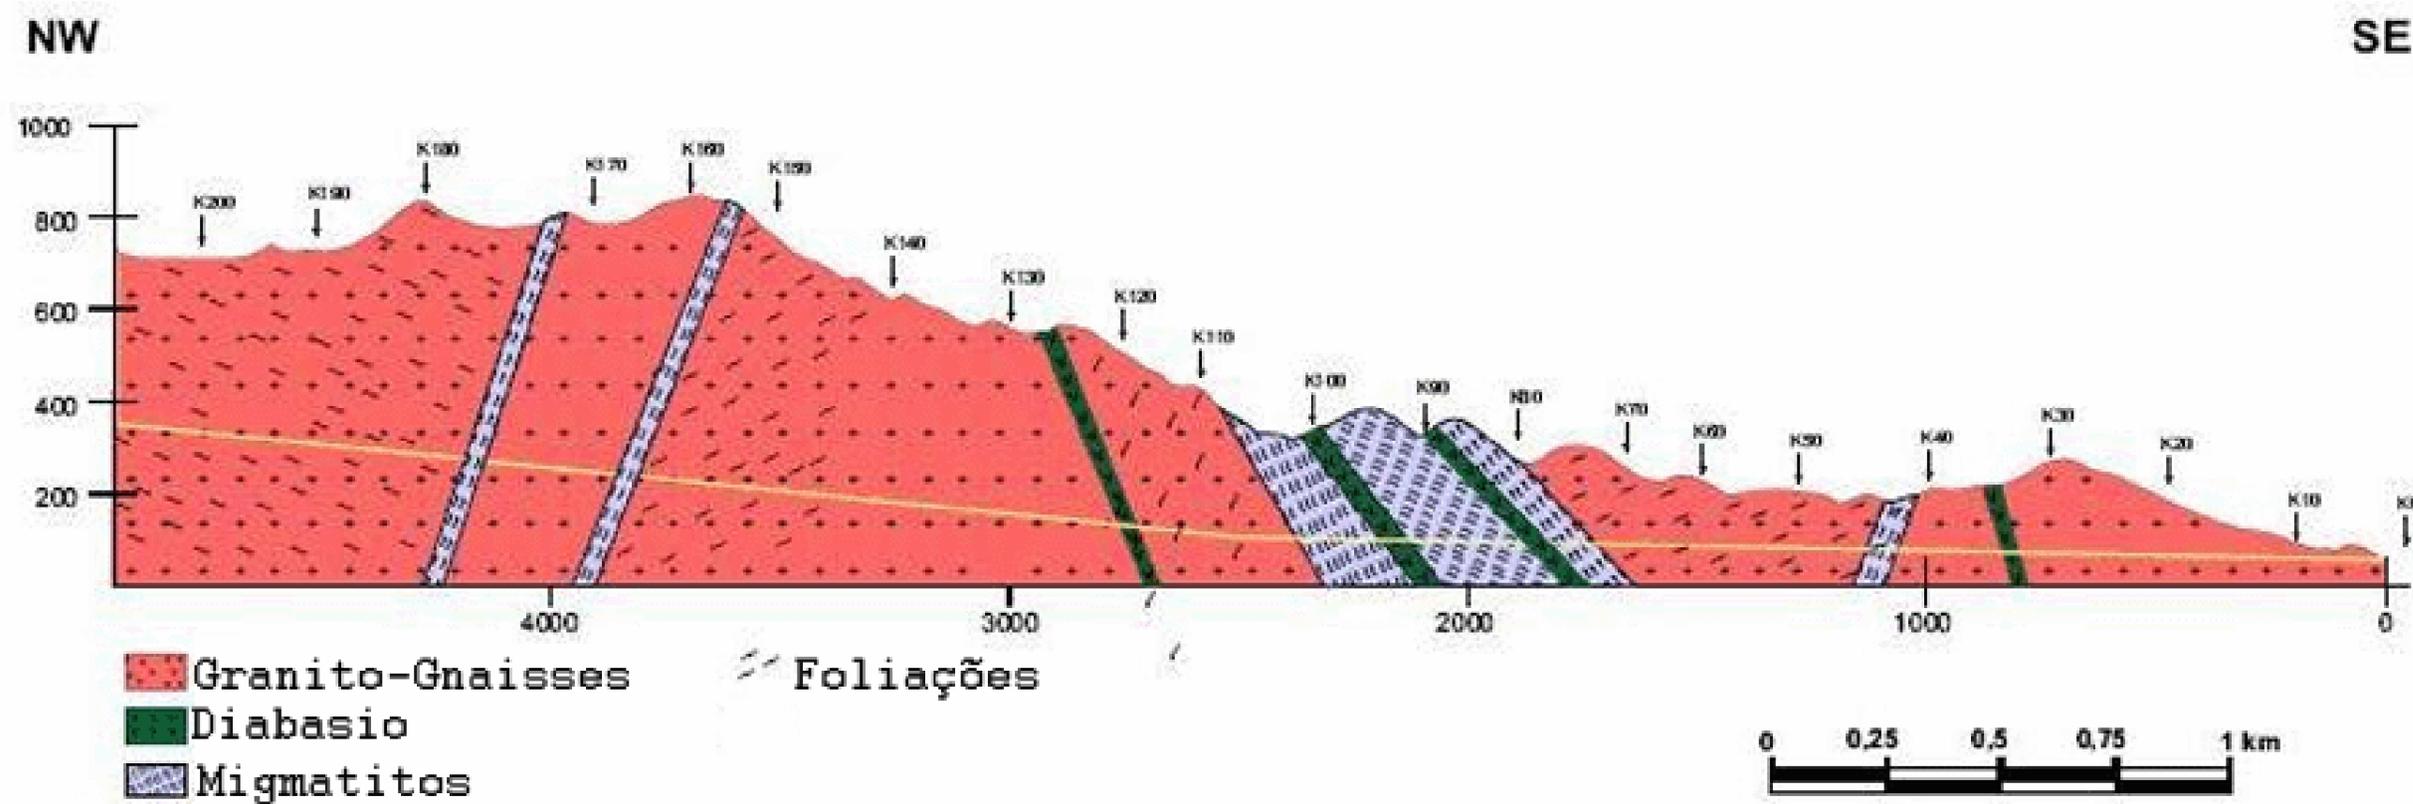
Figura 28: Perfil geológico do túnel, fruto do mapeamento realizado [29]

Ao longo da diretriz, além do levantamento topográfico e do mapeamento de detalhe pela equipe de geologia, as limitações do órgão ambiental só possibilitaram realizar o caminhamento elétrico. Este levantamento foi feito com eletrodos espaçados de aproximadamente 30 m (variáveis de acordo com topografia) e 5 níveis de investigação. O mapeamento feito caracterizou o maciço como primordialmente composto por granito-gnaisses, com alguns trechos milonitizados e diques de diabásio esparsos (Figura 28). O sinal elétrico teve profundidade de penetração de até 80 m e permitiu identificar algumas áreas anômalas, de maior e menor resistividade, enquanto o maciço apresenta em média resistividades entre 1000 e 3000 ohm.m.

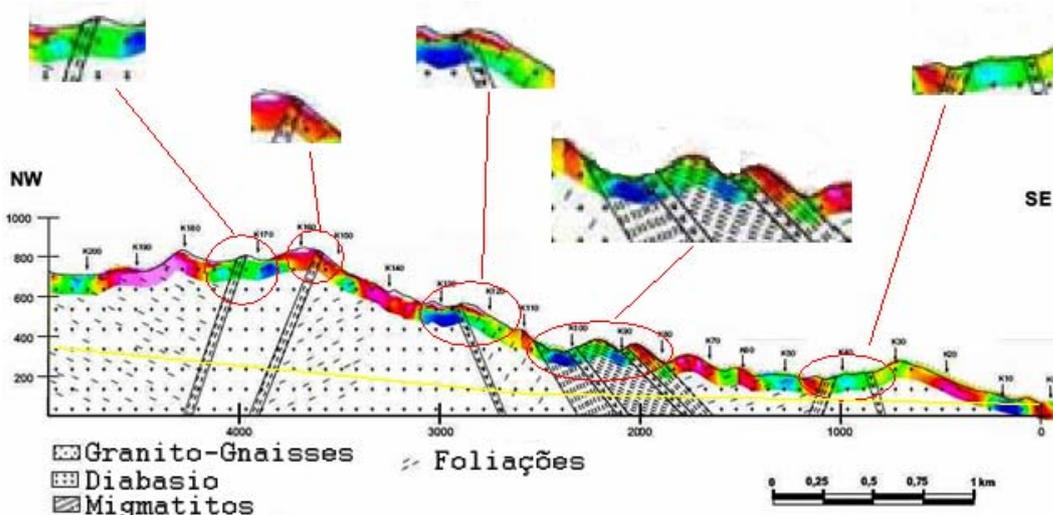
Figura 29: Sobreposição do perfil geológico com o levantamento elétrico; destaque para as zonas milonitizadas e com diques de diabásio [29]

A sobreposição desta investigação com a fase de estudos anterior (Figura 29) permite analisar a continuidade em profundidade das estruturas mapeadas em superfície. Uma característica que pode ser observada é que os pontos de baixa resistividade ao longo da diretriz estão quase sempre associados à presença de milonitos, com exceção do emboque e de um ponto próximo à estaca K160.

Isso leva a crer que as porções milonitizadas identificadas pelo mapeamento em superfície podem continuar em subsuperfície. Os milonitos são rochas metamórficas que sofreram grandes esforços e, portanto, têm maior tendência a apresentar zonas de fraturamento, que favorecem a presença de água. Como consequência, tendem a apresentar resistividades mais baixas. Nem todos os pontos milonitizados mapeados em superfície apresentam baixa resistividade; no entanto, a homogeneidade do sinal com a profundidade nestes pontos foi interpretado como indicação de que o que existe em superfície também está abaixo dela.

A grande maioria dos diques de diabásio mapeados não pode ser identificada pela investigação geofísica, possivelmente por se encontrarem em meio ao material milonitizado. Sua continuação em subsuperfície foi inferida a partir da interpretação do mapeamento de feições lineares da fase anterior.

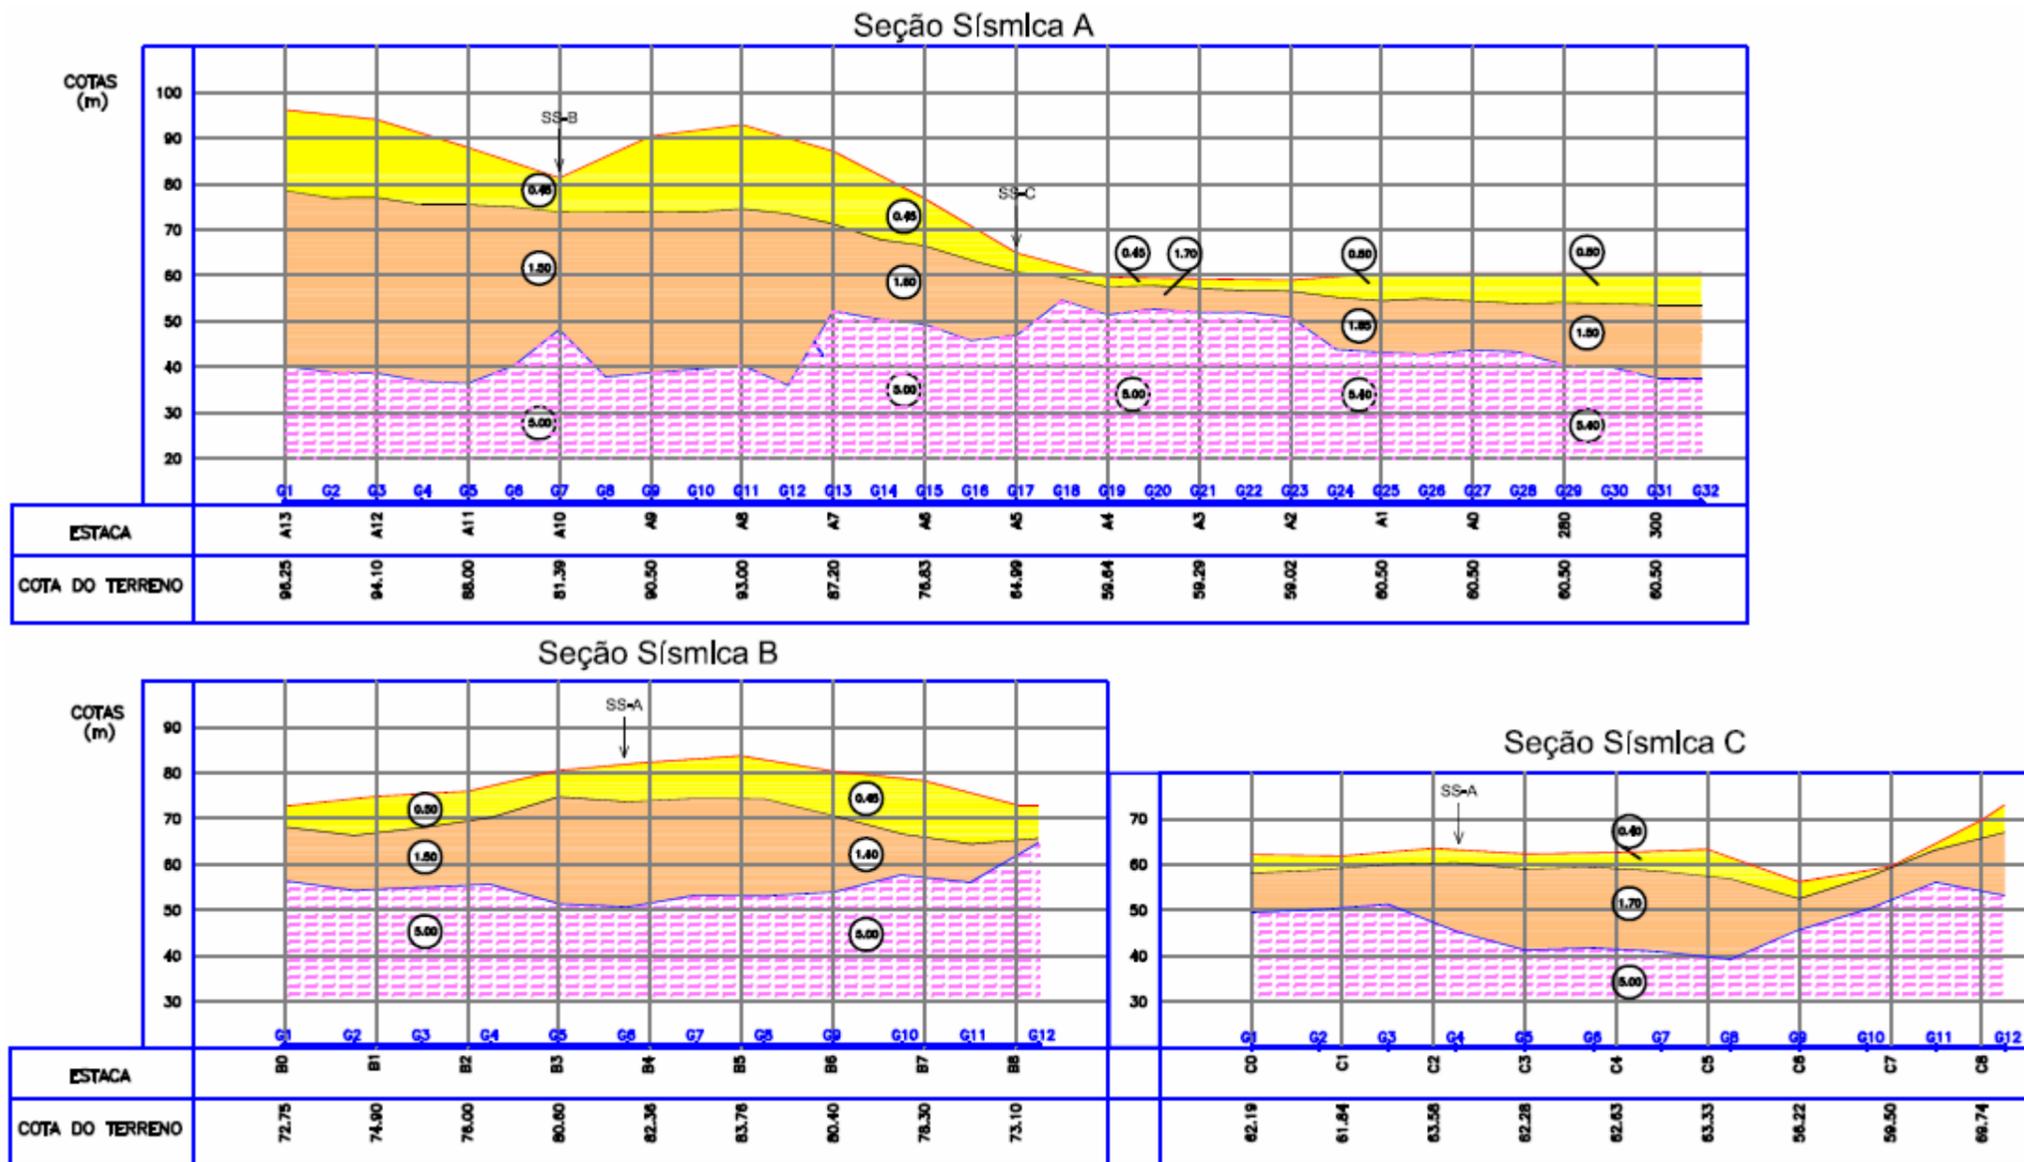
Figura 30: Seções sísmicas realizadas no emboque, que identificaram 3 zonas distintas [29]

Três estratos sísmicos, com diferentes velocidades de propagação, foram identificados (Figura 30). O primeiro, com velocidades próximas a 500m/s, representa a camada menos compacta de solo. Esta camada tem pouca espessura (entre 2 e 4 metros) na maior parte do emboque, chegando localmente a até 17 m.

O estrato intermediário apresenta velocidades de propagação entre 1500 e 1700 m/s, valores que podem tanto representar uma camada de solo mais rígido quanto a presença do nível d'água, já que este valor é aproximadamente o mesmo para a V_p da água. As sondagens diretas contribuíram para interpretar esta ambigüidade, já que o nível d'água se encontrava mais profundo, a pelo menos 19 m da superfície (ANEXO I). Nestas condições, dificilmente haveria uma mudança brusca de propriedades devido à presença de água a menos de 10 m de profundidade, mesmo considerando-se o efeito de capilaridade (que em solo predominantemente arenoso, como é o caso, não é tão significativa). A interface foi interpretada, portanto, como uma mudança na rigidez do solo.

Por fim, a terceira camada, com velocidades em torno de 5400 m/s e pouca variabilidade, foi interpretada como o substrato rochoso. Na seção elétrica, a divisão em camadas não pôde ser identificada. No entanto, é possível observar duas anomalias pontuais e uma seção de menor resistividade. Esta última é aproximadamente coincidente com um ponto mais alto do embasamento interpretado da sísmica, como pode ser visto na Figura 31 nas proximidades da estaca A10.

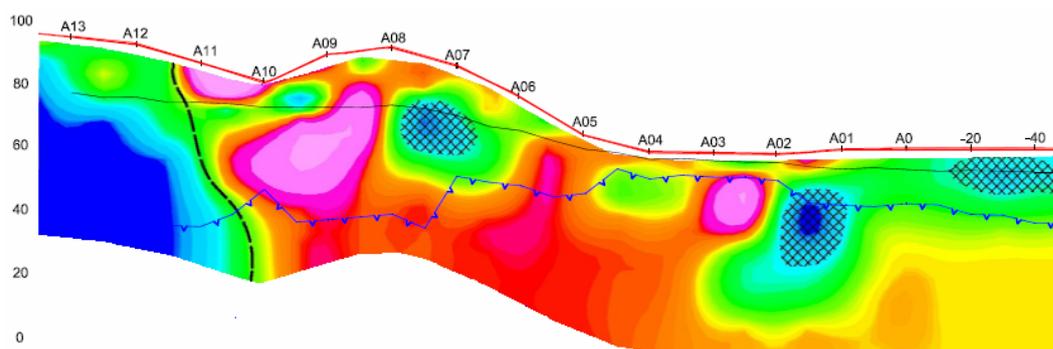
Figura 31: Sobreposição de seção de resistividades com camadas sísmicas [29]

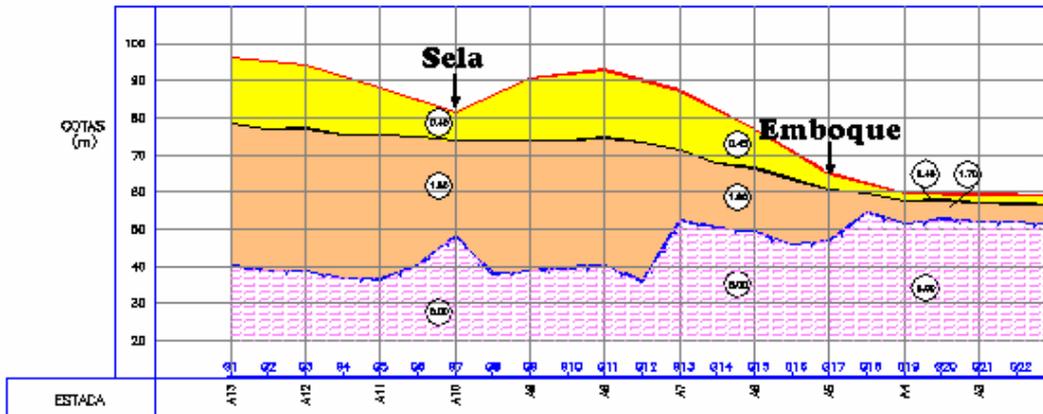
Figura 32: Sela topográfica à frente do emboque previsto. (adaptado de [29])

Cerca de 100 m adiante na diretriz, havia na topografia uma sela, onde as investigações diretas e indiretas indicaram alteração do material e provável presença de água (vide Figura 32 e anexo I). A seção de caminhamento elétrico também indicou resistividade baixa até a estaca K14 (Figura 33), cuja interpretação foi de topo rochoso bastante abaixo da cota definida para o projeto, elevando-se apenas cerca de 350 m à frente do emboque. O projeto, por conta disto, passou a considerar, nesta extensão, solo saprolítico a rocha muito alterada (Classe V), o que representava uma extensão significativa com alta necessidade de

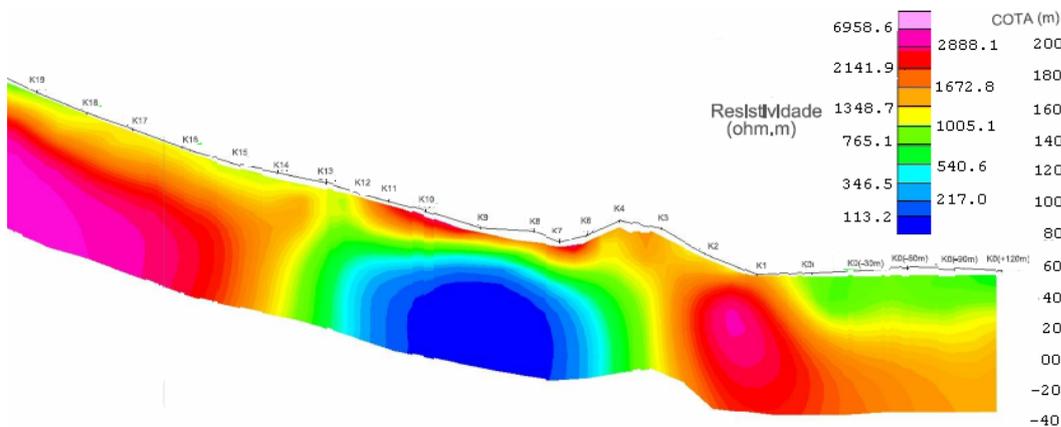
Figura 33: Zona de baixa resistividade, que parece estar relacionada à sela topográfica [29]

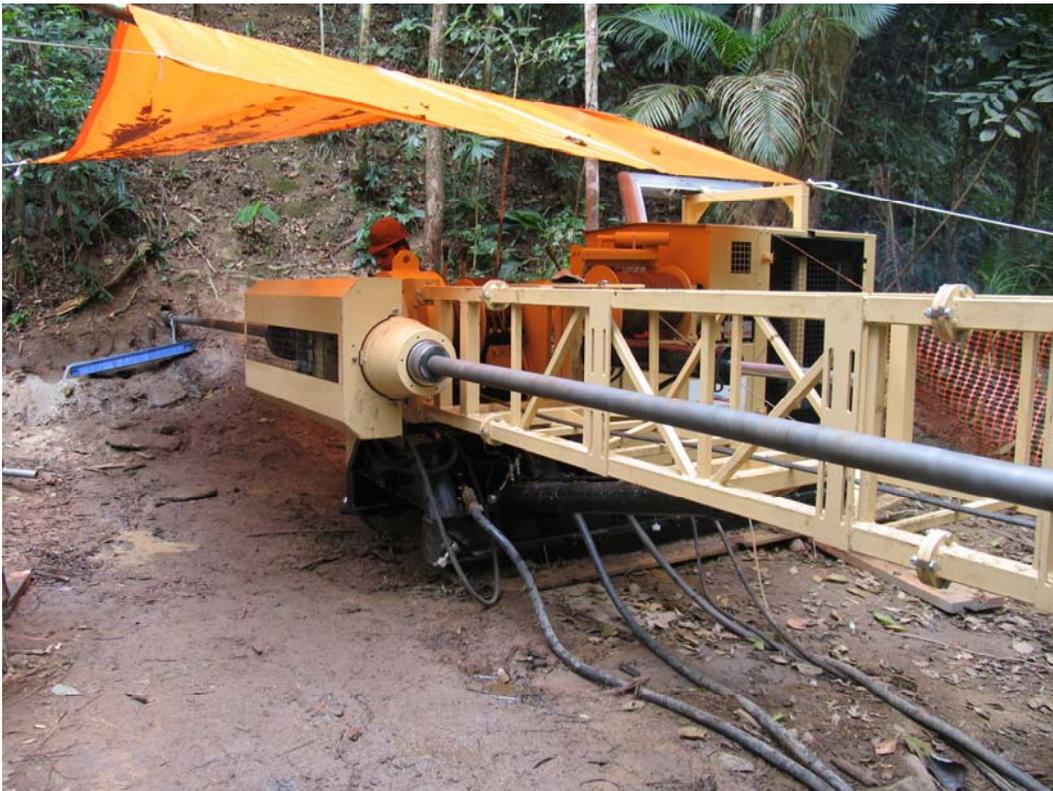
Figura 34: Equipamento realizando sondagem SM 05

Estes resultados não condiziam com o que era esperado inicialmente para o maciço no ponto do emboque. Os técnicos responsáveis decidiram pela execução de sondagem horizontal com a mesma orientação da diretriz do túnel, com amostragem contínua, de modo a qualificar definitivamente os primeiros 200 m da escavação a ser realizada. Esta sondagem, denominada SM05, representou um desafio técnico em si mesma, pela dificuldade tanto em retirar as amostras como em garantir a horizontalidade do furo com o equipamento disponível (Figura 34). A sondagem acabou não seguindo exatamente a direção do túnel, como pode ser visto da Figura 35.

Após 110 m de sondagem, atingiu-se um trecho de 60 m com maciço de melhor qualidade. A rocha se encontrava pouco alterada a sã, ocasionalmente fraturada e por vezes com preenchimento granular. Intervalos de material de pior qualidade, com RQD muito baixo e preenchimento argiloso, ocorreram apenas localmente neste trecho. A diferença de cota entre a sondagem e o perfil do túnel neste ponto era de cerca de 22 m e, de acordo com a interpretação feita do perfil de resistividade, nesta profundidade era esperada rocha bastante alterada em todo o trecho (Figura 35). Aos 172 m, atingiu-se nova zona de maior alteração, com praticamente nenhuma recuperação. Devido a dificuldades de execução, a sondagem foi interrompida com 188,6 m desenvolvidos, que equivalem a 183,5 m do traçado do túnel. O boletim de sondagem SM05 é apresentado no anexo I.

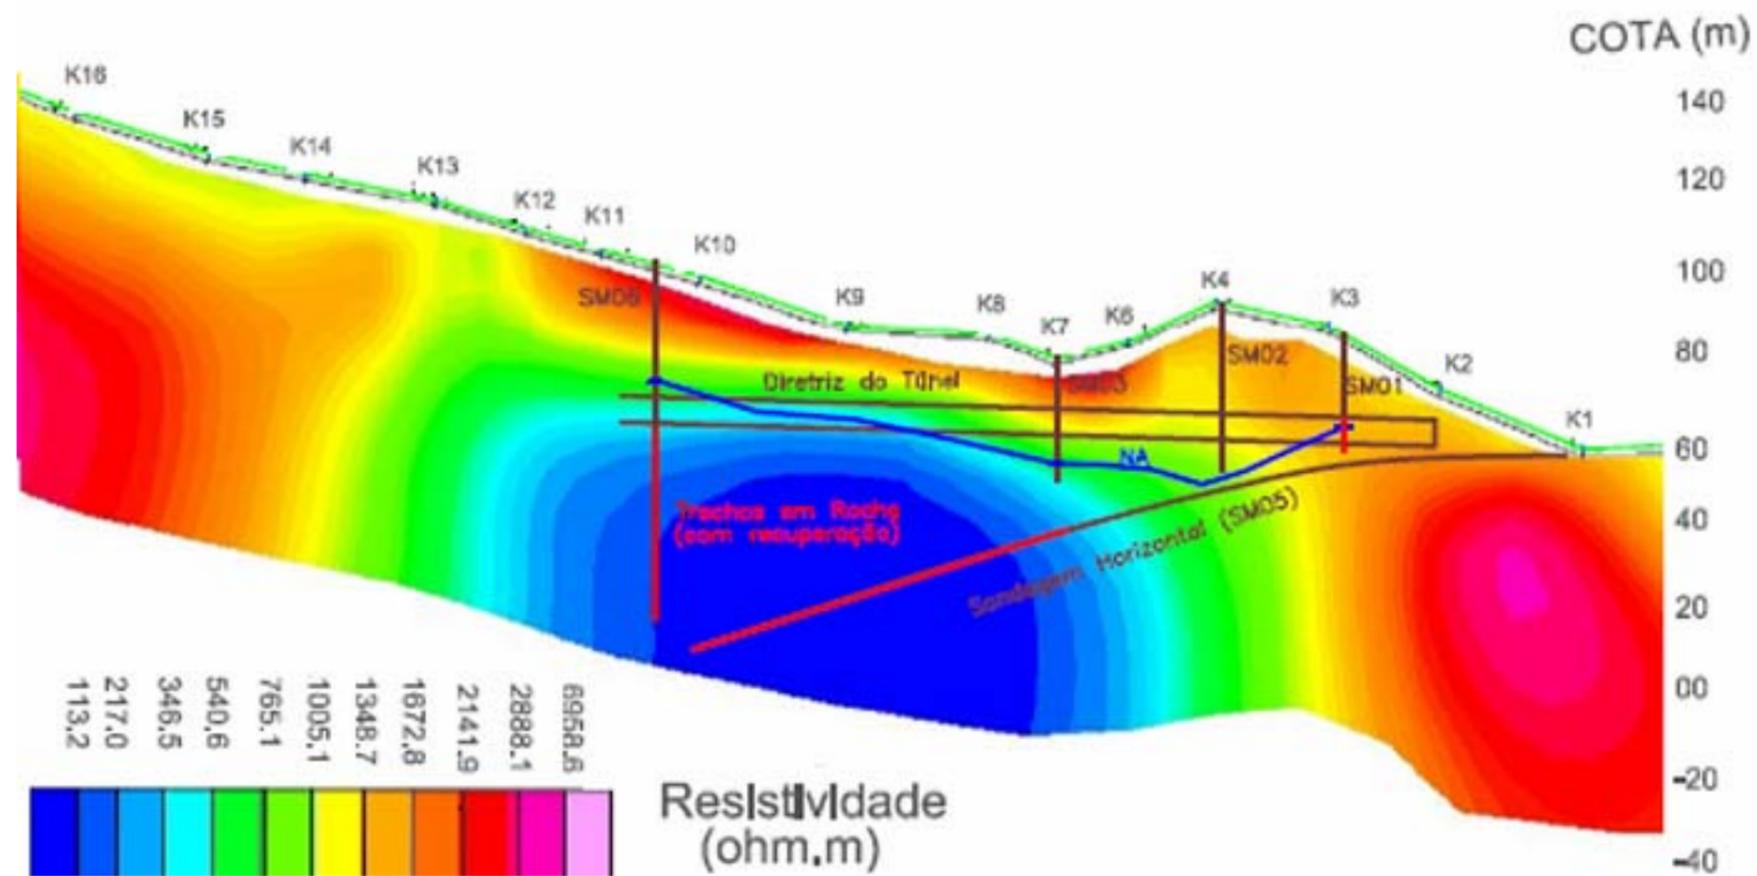
Figura 35: Sobreposição de dados de caminhamento elétrico com sondagens realizadas (adaptado [29])

As sondagens confirmaram, portanto, que os métodos indiretos utilizados subestimaram a qualidade do maciço na área do emboque. Possivelmente, a forte presença de água na área mascarou os resultados da resistividade, uma vez que o nível d'água local (identificado pelas sondagens diretas) apresenta tendência coincidente com o topo da anomalia condutiva (Figura 35).

No entanto, apenas a presença de água não explica a anomalia, pois o nível d'água também está presente na sondagem SM01, por exemplo. No trecho mais condutivo, o topo da rocha sã tende a estar mais profundo, como mostram as sondagens SM02 e SM03 em comparação com SM01. Além disto, a sondagem SM05 mostra que há intercalação entre material sã e material fraturado e alterado. Acredita-se que a existência de intervalos de rocha mais alterada, na presença de água, teria mascarado a igual existência de material de melhor qualidade. De alguma forma, a resolução horizontal do método não teria sido suficiente para diferenciar estes intervalos na presença de água.

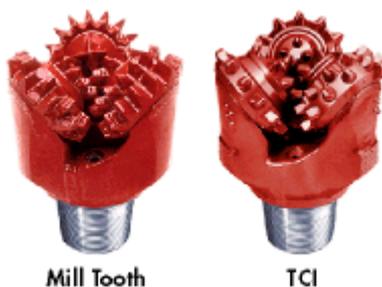
Figura 36: Exemplos de brocas utilizadas para materiais inconsolidados (Mill Tooth, ou dentes fresados) e materiais de maior resistência (TCI, com insertos de Tungstênio). [31]

O método de perfuração direcional horizontal (Horizontal Directional Drilling, HDD) com fins de instalação de dutos consiste na utilização de broca, acoplada a uma sonda, para a perfuração de um furo piloto, normalmente com diâmetro de entre 8 e 12 ¼ polegadas. Os drill pipes mais comuns são de 5”, podendo-se empregar drill pipes de 5,5” de diâmetro em casos de maior solicitação. É utilizado sistema de fluido de perfuração para a manutenção da abertura do furo, bem como para carreamento do material cortado e resfriamento da broca. No caso de perfuração em materiais inconsolidados, a broca utiliza apenas a força do jato de fluido para garantir o progresso da perfuração. (Figura 36)

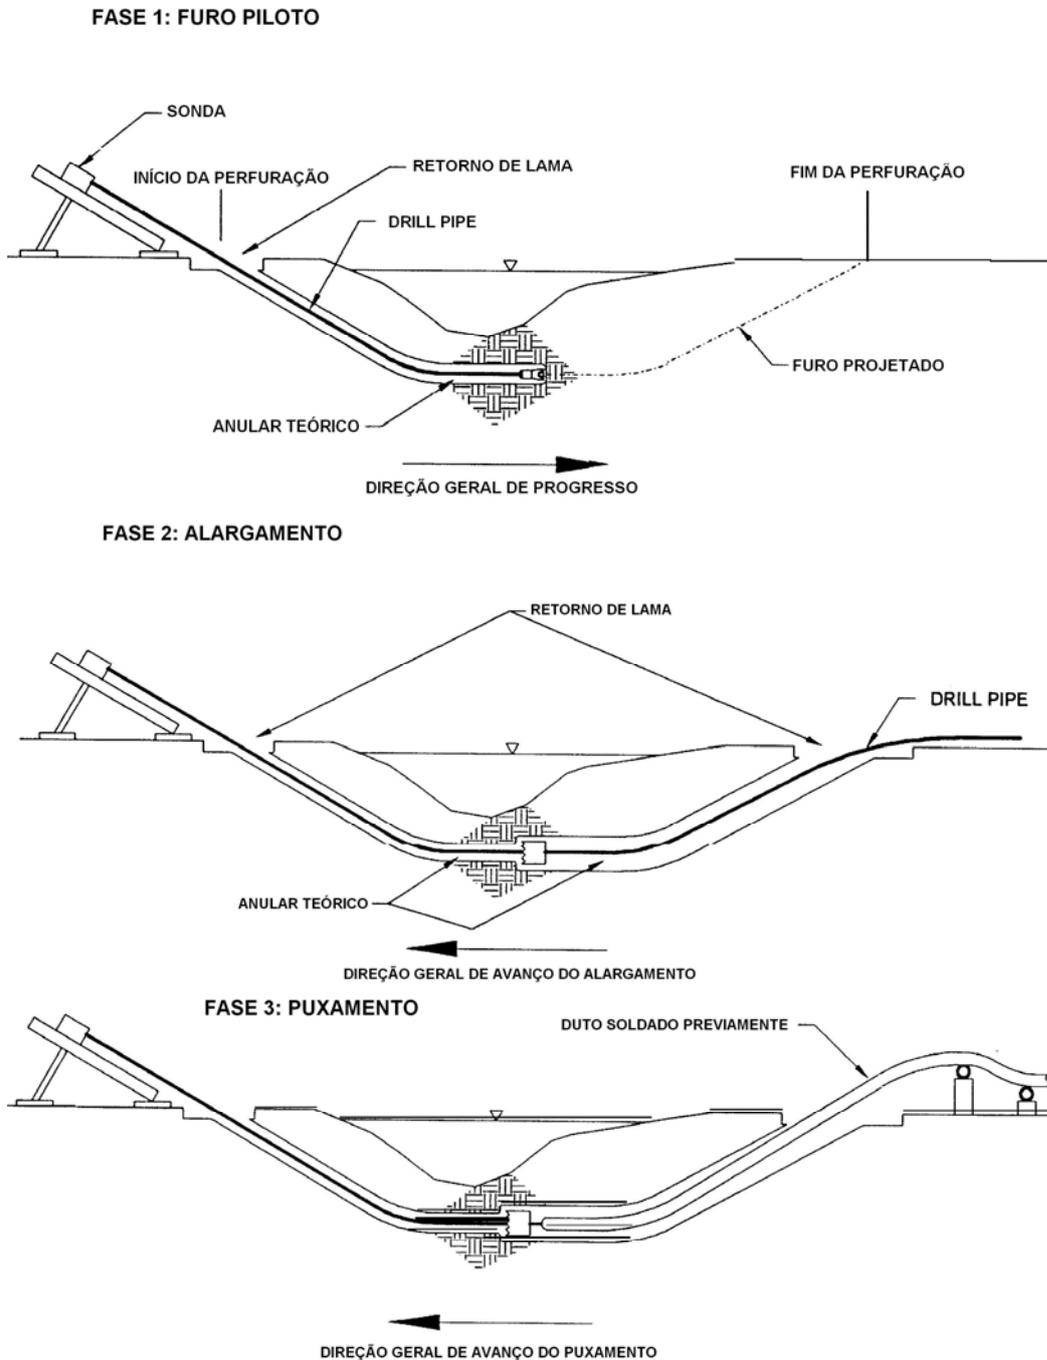
Figura 37: Fases da Perfuração Direcional (A) Furo Piloto (B) Alargamentos (C) Puxamento da coluna

Em seguida, o furo sofre alargamentos sucessivos, preferencialmente no sentido contrário ao da perfuração inicial, até atingir um diâmetro cerca de 50% maior do que a dimensão do duto que se pretende instalar. As ferramentas utilizadas nesta fase são chamadas alargadores e, assim como as brocas, devem

ser adequadas ao material a ser perfurado – abrasividade e resistência sendo as principais propriedades. Completados os alargamentos, o duto é então puxado para dentro do furo pela mesma sonda, sendo suas extremidades posteriormente soldadas ao restante da linha. (Figura 37)

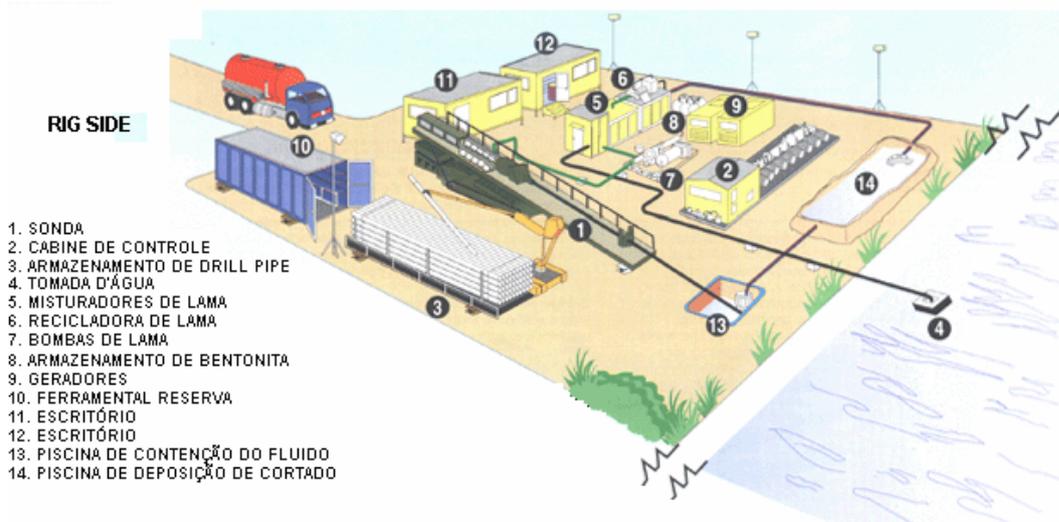
Figura 38: Esquema do canteiro no lado da sonda (Rig Side)

que 1200 m², na margem de início do furo (chamada 'rig side'), e mais cerca de 800 m² na margem final ('pipe side'), normalmente não cabendo na área de uma faixa de dutos. Por isso, apesar de ser considerado em geral ambientalmente menos nocivo, o HDD pode não ser o melhor método em casos de travessias de pequeno porte, pois a área necessária para o canteiro pode ser maior do que a que seria impactada em uma travessia convencional. (Figura 38 e Figura 39)

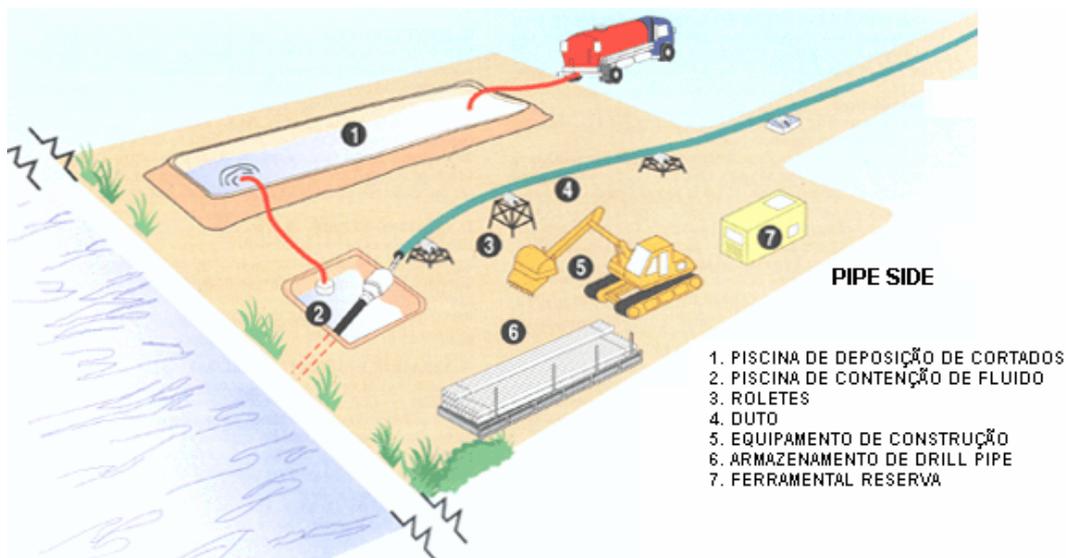
Figura 39: Esquema do canteiro no lado da coluna de tubos (Pipe Side)

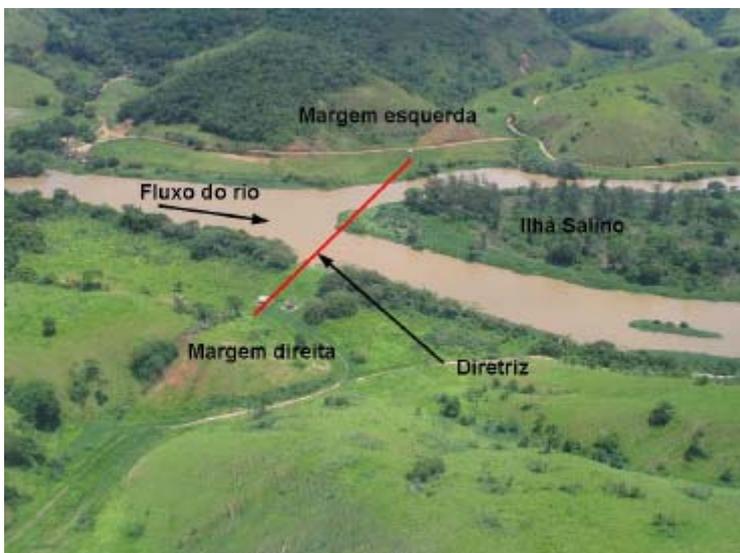
Figura 40: Travessia do rio Paraíba do Sul

Vejam os estudos realizados para travessia do rio Paraíba do Sul por um gasoduto de 18" de diâmetro. Trata-se de área em faixa de dutos já implantada, a oeste do estado do Rio de Janeiro, próximo da fronteira com Minas Gerais. O ponto havia sido escolhido anteriormente para a travessia porque existe uma ilha fluvial, que permite travessia por método convencional, com instalação do duto em vala aberta por escavação no leito do rio (Figura 40). No entanto, devido ao volume e velocidade de fluxo do rio neste ponto, houve ao longo da operação dos dutos já existentes alguns casos de exposição dos mesmos. Por este motivo, foi escolhido para o novo gasoduto o método de perfuração direcional, que permite instalação em profundidades maiores, aumentando a segurança operacional, sem necessidade de intervenção direta na calha do rio.

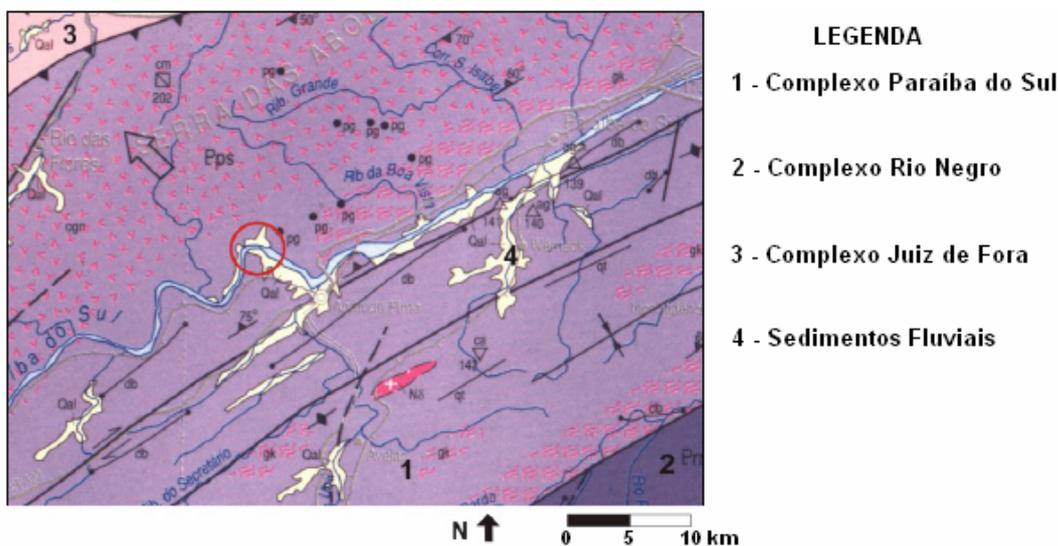
Figura 41: Mapa geológico da região, com a travessia em destaque [32]

Primeiramente, buscaram-se dados de mapeamento geológico existentes, que indicaram a presença de rocha metamórfica próxima à superfície (Figura 41). Os mesmos mapeamentos indicaram a provável existência de uma zona de cisalhamento da região, sendo esta de fato o caminho preferencial para o fluxo das águas do Paraíba do Sul, e também de áreas de depósito aluvial com espessuras máximas de 6 metros. Utilizando-se um modelo digital do terreno com precisão vertical de 0,5 m, fruto de levantamento anterior, foi desenvolvida uma primeira geometria para o furo direcional, a partir do qual foi possível determinar a área total de estudo e as profundidades envolvidas.

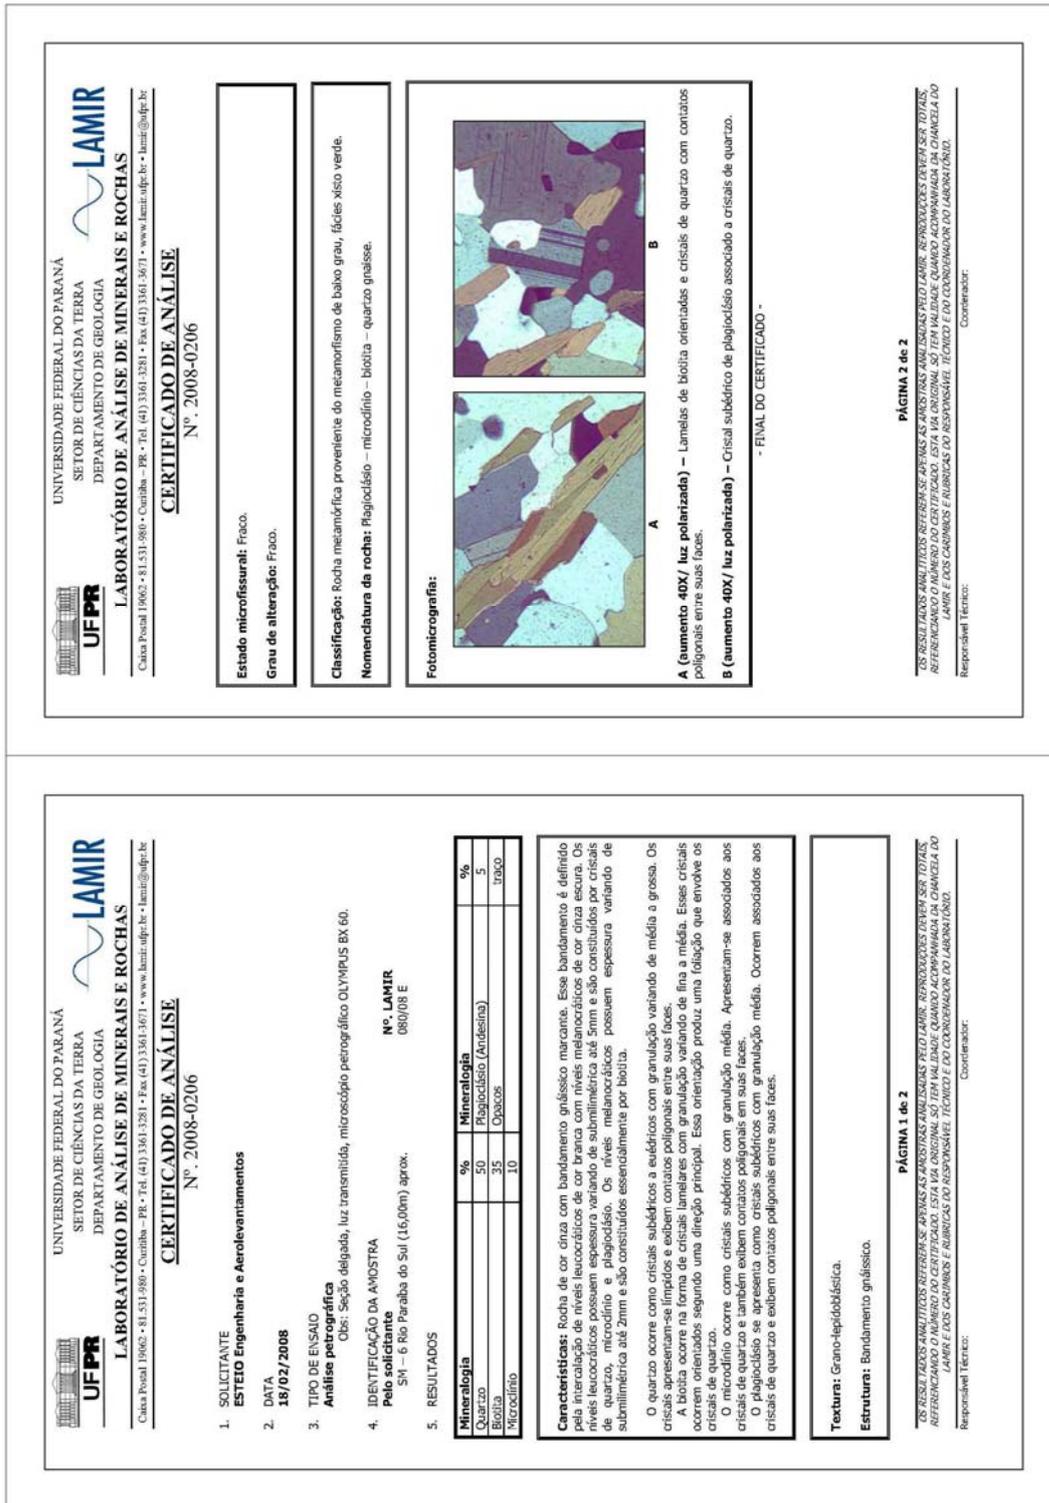
Figura 44: Resultado da análise petrográfica por lâmina delgada [29]

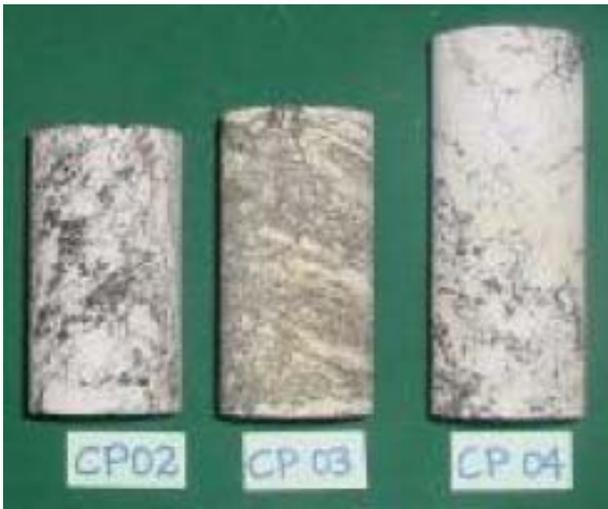
Figura 45: Corpos de prova retirados de testemunhos da SM 07 [29]

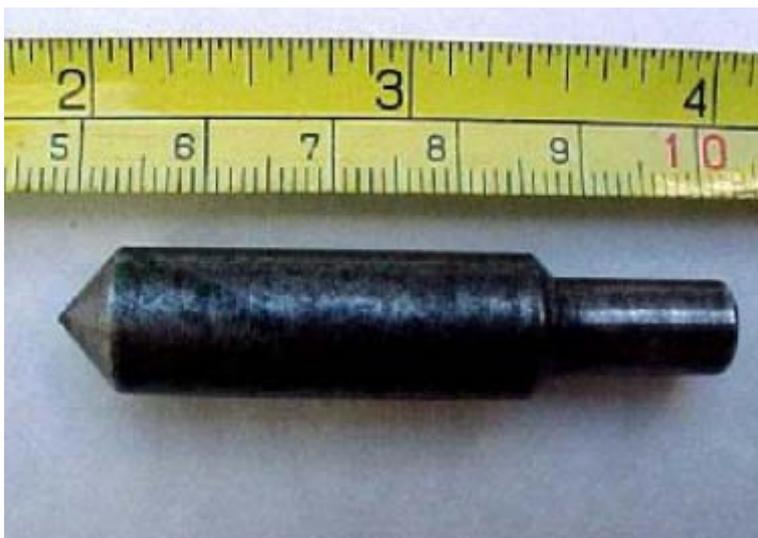
Figura 46: Ponteira de metal utilizada no ensaio CERCHAR [29]

O índice CAI (CERCHAR Abrasivity Index) representa o desgaste de uma ponteira de aço (Figura 46) quando é arrastada continuamente sobre 10 cm da rocha, com velocidade e força controladas. Por se tratar de análise da abrasão do aço em atrito com a rocha, é considerado mais adequado para a determinação de desgaste de ferramental do que outros ensaios mais comuns, como o Los Angeles [38]. Cada uma das amostras foi ensaiada 20 vezes, com exceção da amostra da SM-04, que por seu pequeno volume só permitiu 5 ensaios. Os resultados podem ser vistos na Tabela 13.
