Casos e exemplos

O projeto de túneis

3.1.1. Apresentação de um caso

3.2. Perfuração Direcional Horizontal

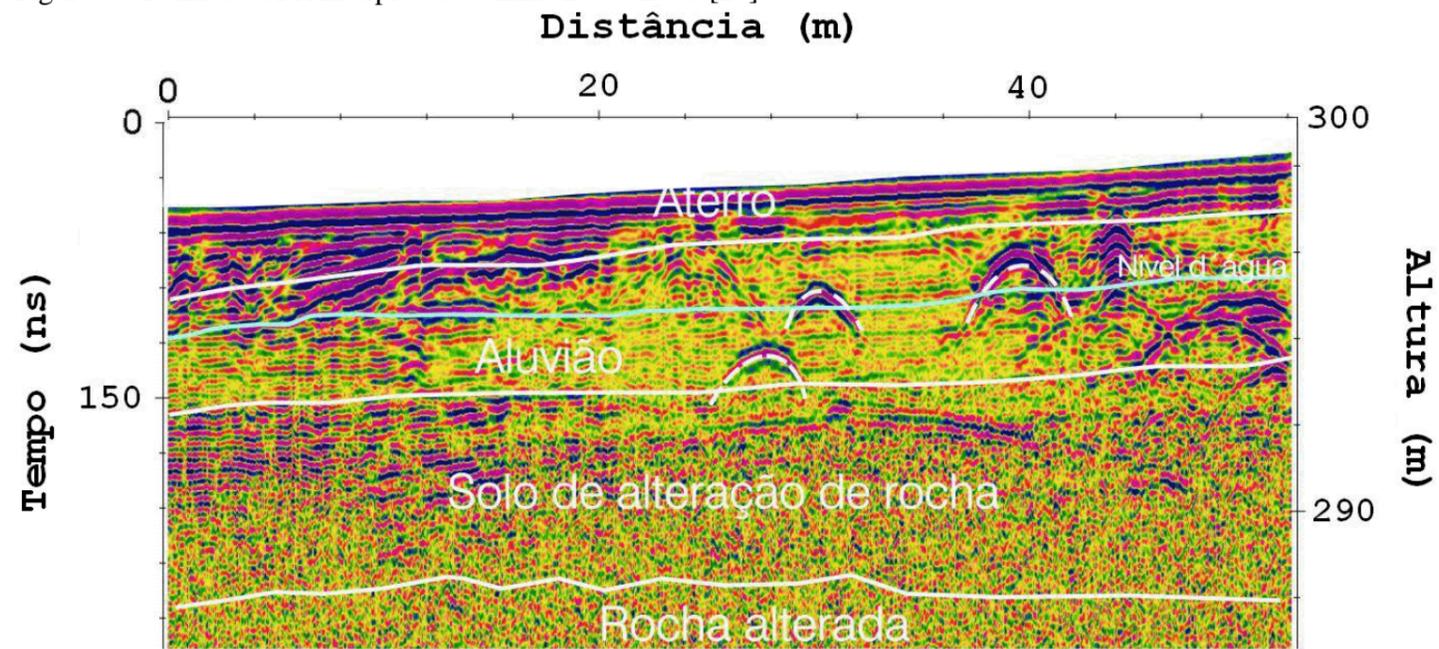
Figura 48: Linha transversal interpretada, especial interesse nos sinais hiperbólicos identificados [29]

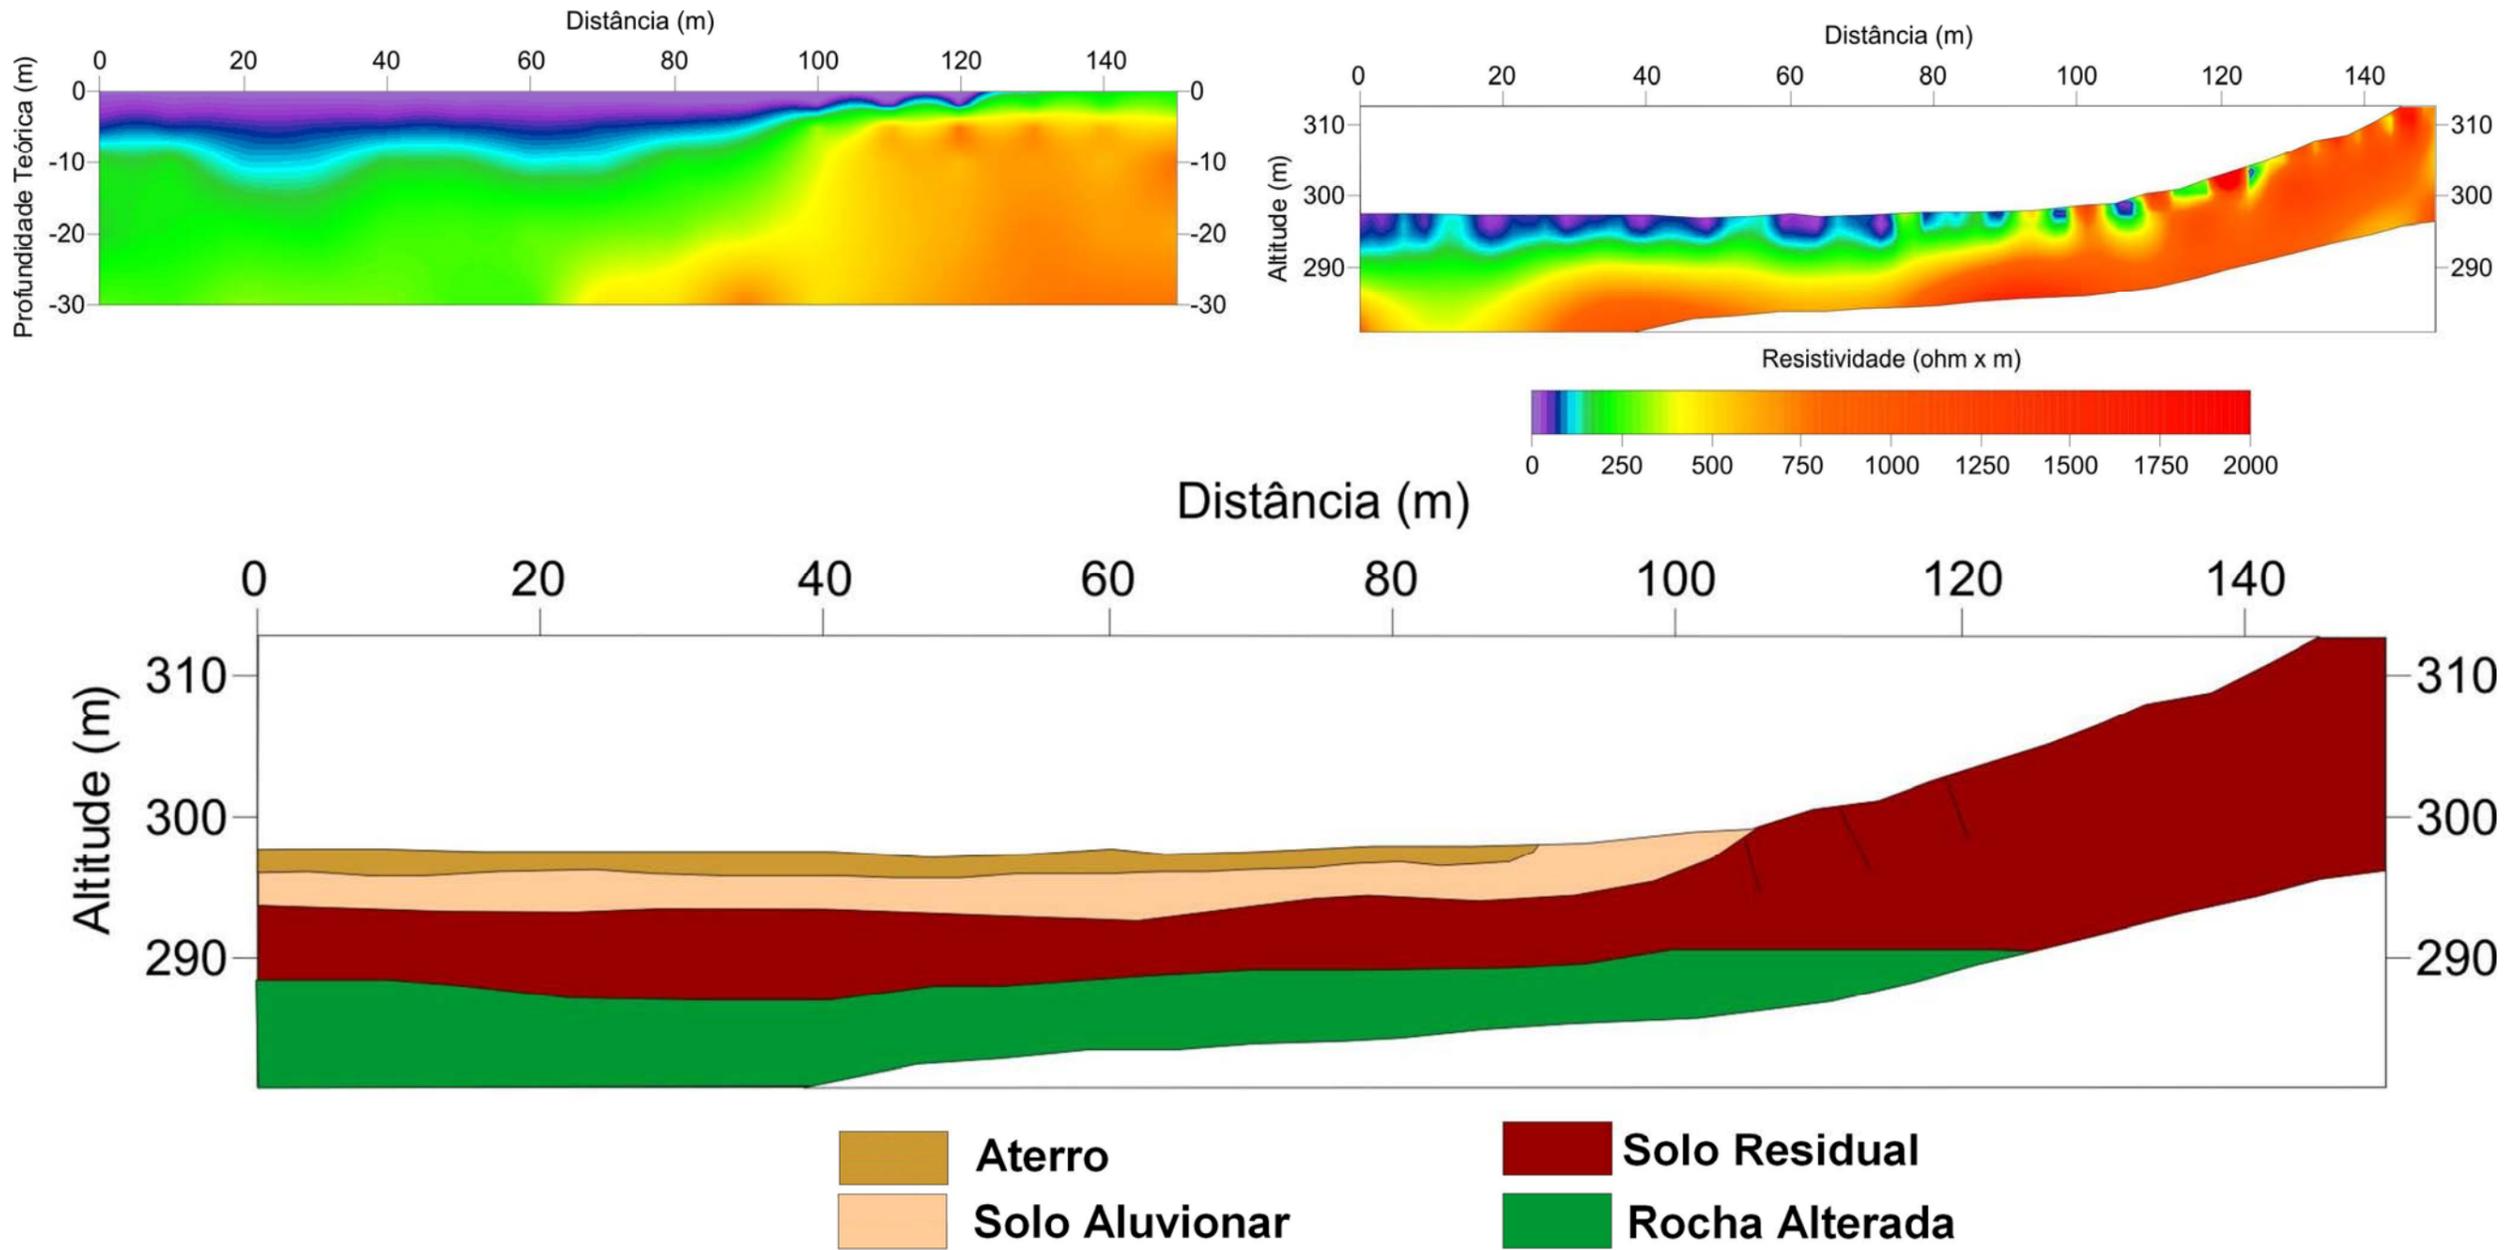
Figura 49: Perfil de Caminhamento Elétrico interpretado (linha L02e), com algumas fraturas inferidas na base do talude [29]

O Caminhamento Elétrico foi mais bem sucedido em identificar o embasamento rochoso, que representa um aumento grande na resistividade do maciço por conta do contraste com o solo argiloso e úmido. Ele indicou ainda a presença de discontinuidades localizadas ao pé da encosta da margem esquerda do rio (Figura 49), que não foram identificadas pelas sondagens diretas. Por outro lado, este método não conseguiu diferenciar claramente as várias camadas de solo.

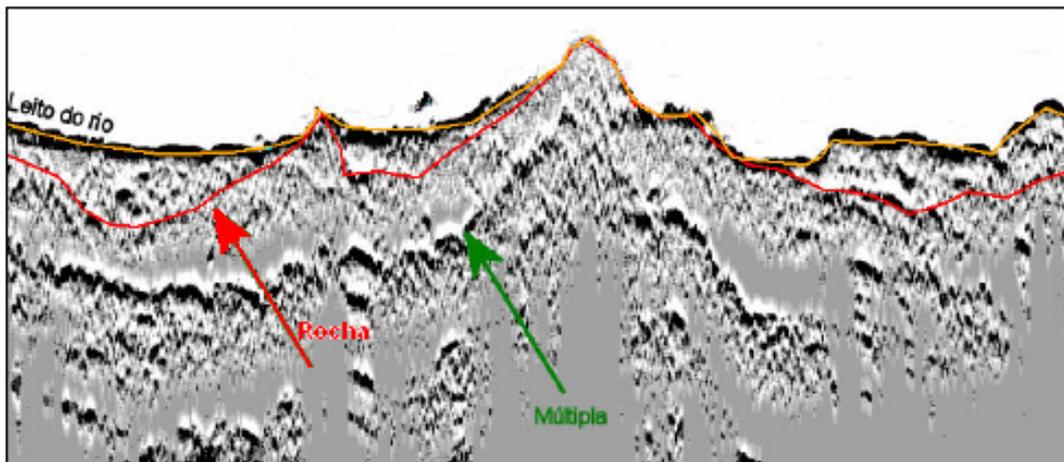
Figura 50: Seção de sub-bottom profiler interpretada (adaptada de [29])

O SBP obteve bons resultados, apesar das dificuldades de navegação e da predominância de areia no leito. A Figura 50 mostra um perfil já processado do SBP. Foi possível mapear os pontos de rocha aflorante, bem como sedimentos de fundo e topo rochoso. A Figura 51 mostra um mapeamento do fundo de acordo com a espessura dos sedimentos. É possível verificar que a máxima espessura de sedimentos não chega a 3 m, de modo que o risco de se enfrentar intercalação entre rocha e aluvião no trecho de perfuração sob o rio foi afastado.

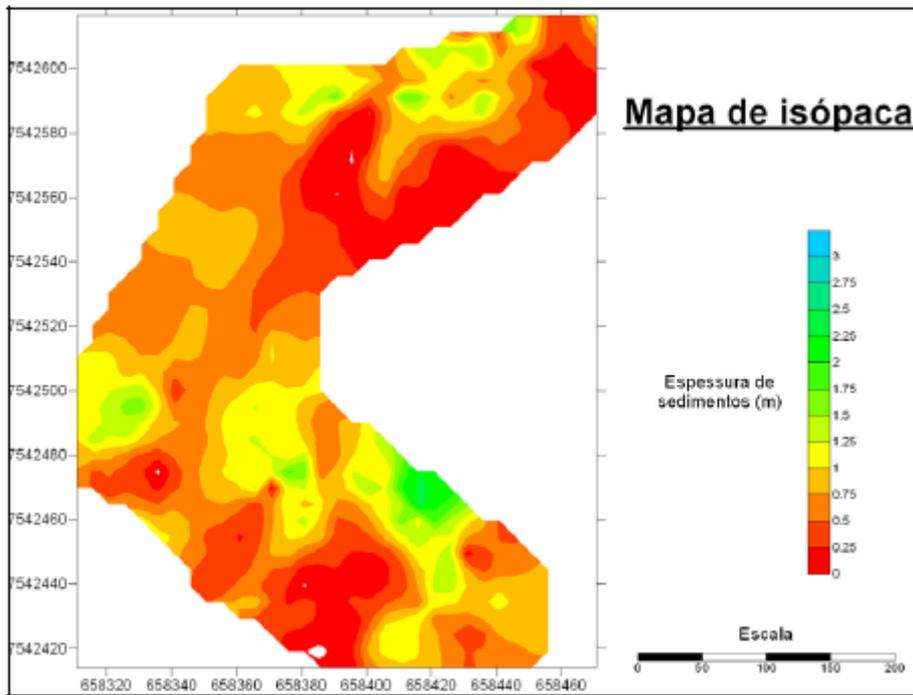
Figura 51: Mapa de isopacas da travessia do Paraíba do Sul [29]

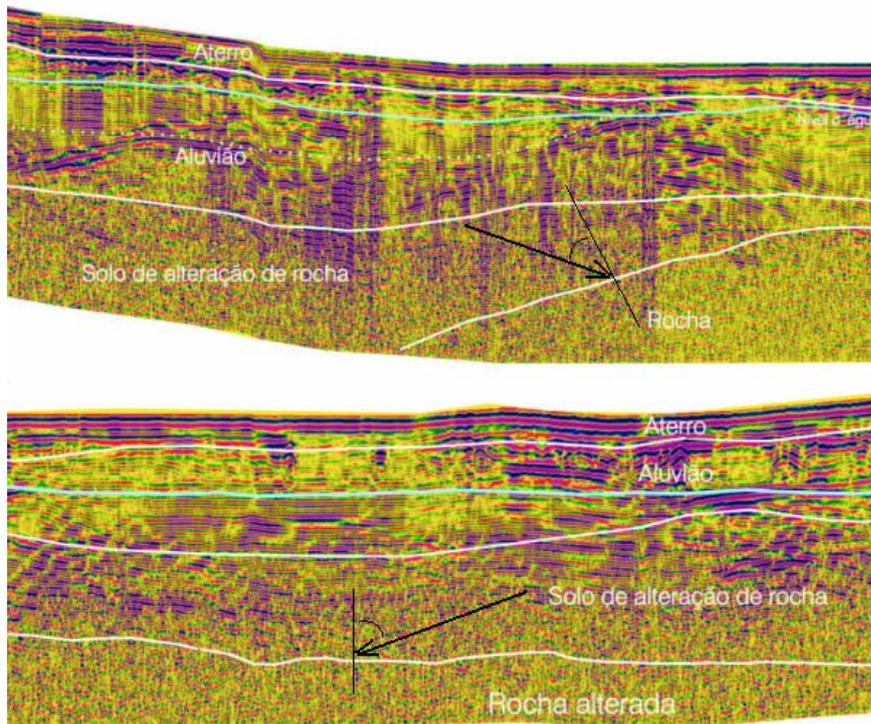
Figura 52: Comparação entre o mergulho do topo rochoso nas margens direita (acima) e esquerda (abaixo). O ângulo de ataque é mais vantajoso na margem direita. [29]

Na margem esquerda, as seções 4 e 5 (mais próximas da margem) indicam mergulho do topo rochoso na direção transversal à perfuração. Essa feição, quando muito acentuada, pode ser prejudicial por gerar desvios durante a execução. No entanto, neste caso, por se tratar apenas de ligeiro mergulho, não deve haver impacto significativo no projeto. (Figura 53) Exceto por essa característica, a análise das linhas geofísicas transversais realizadas indicou que o subsolo tem propriedades homogêneas na área estudada. Por isto, não foi identificada vantagem em modificar a diretriz microlocalizada e o projeto foi mantido na locação original.

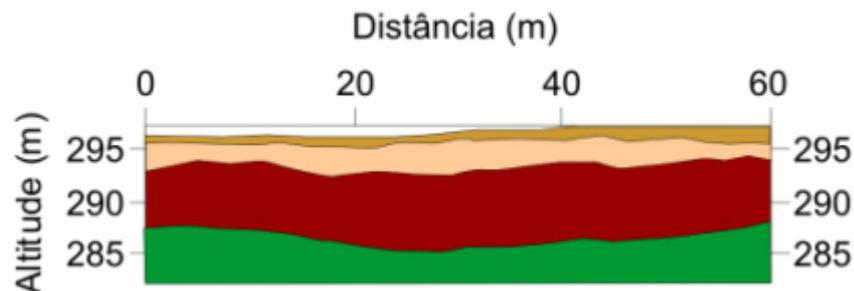
Figura 53: Inclinação transversal do topo rochoso [29]

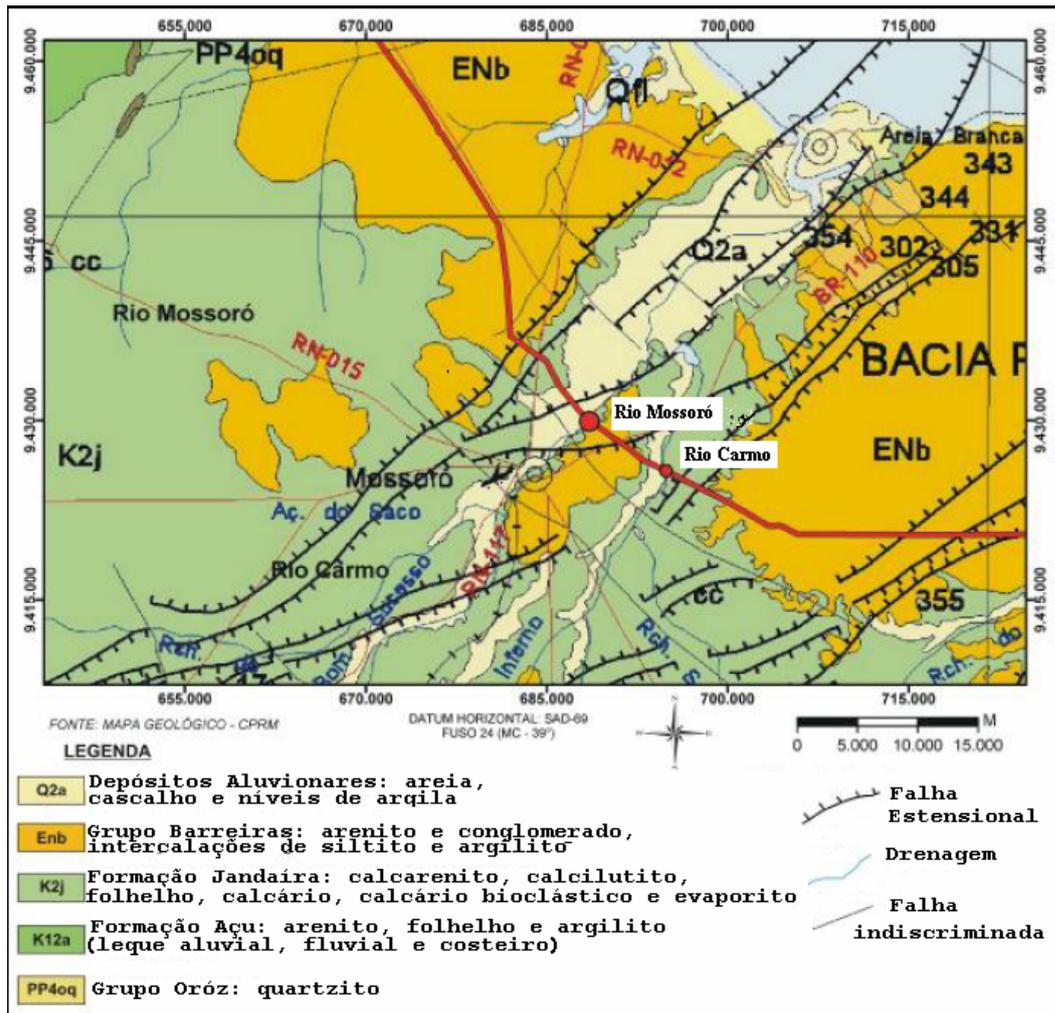
Figura 54: Mapa geológico da região das duas travessias [39]

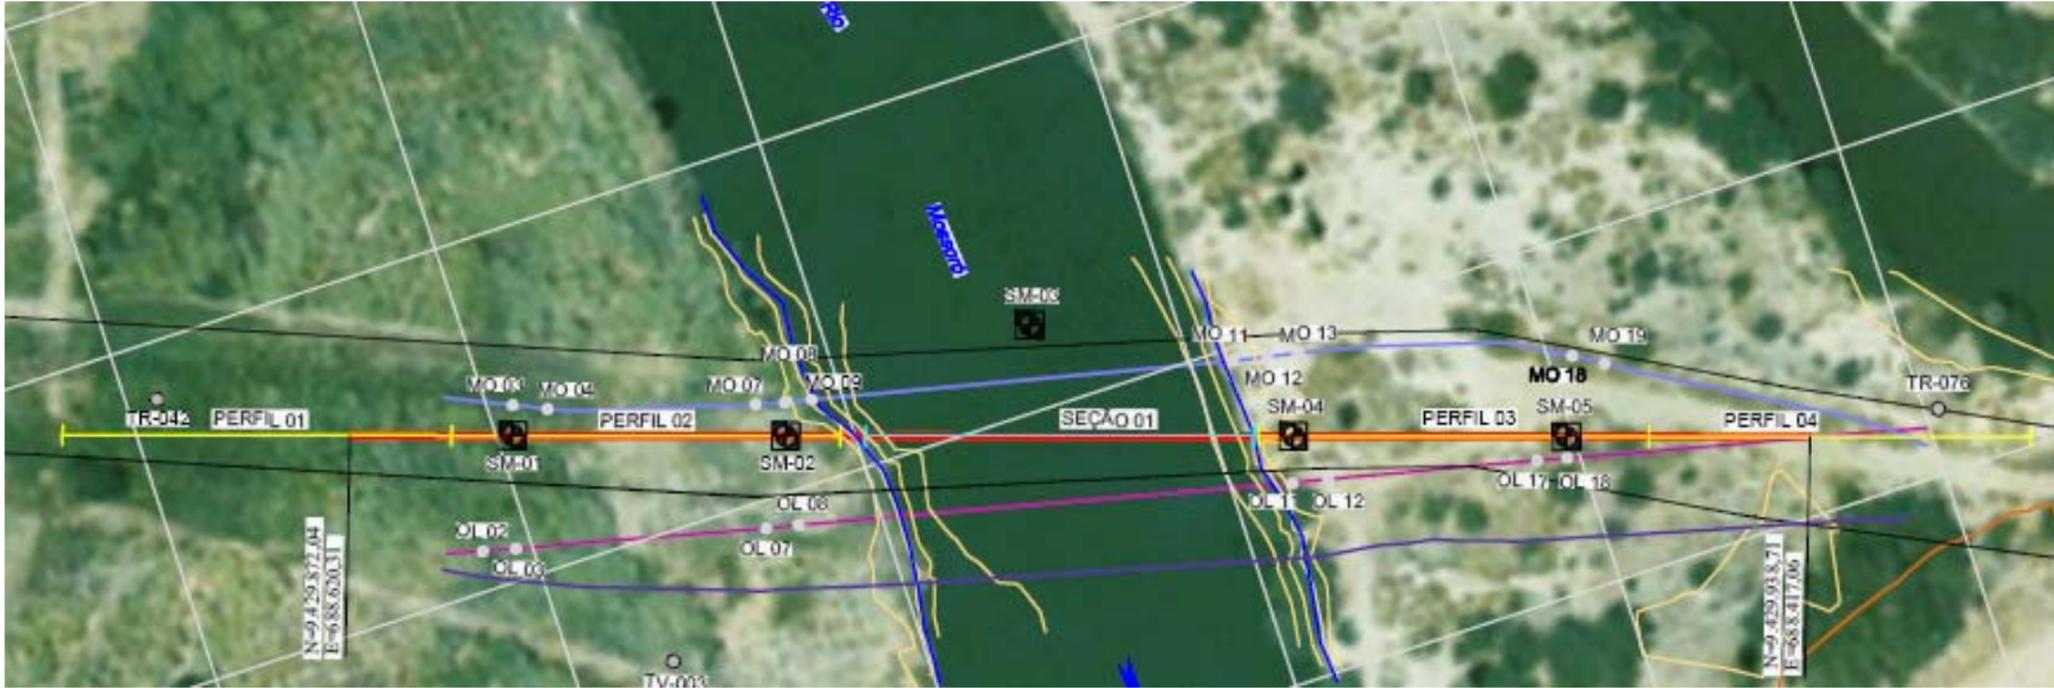
Figura 57: Estudos realizados no Rio Mossoró [29]

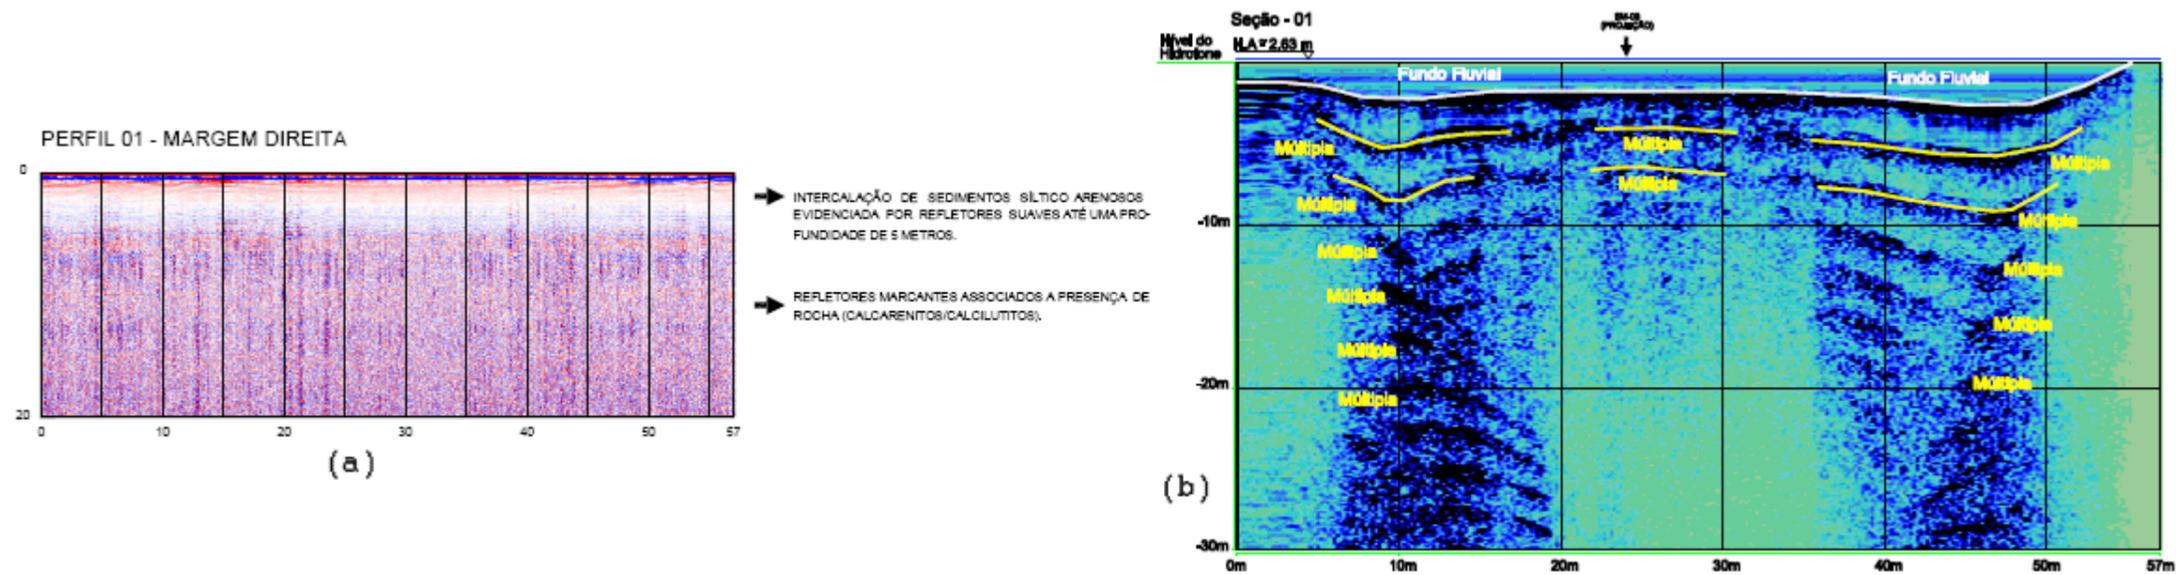
Figura 58: Resultados de (a) GPR e (b) SBP do Rio Mossoró [29]

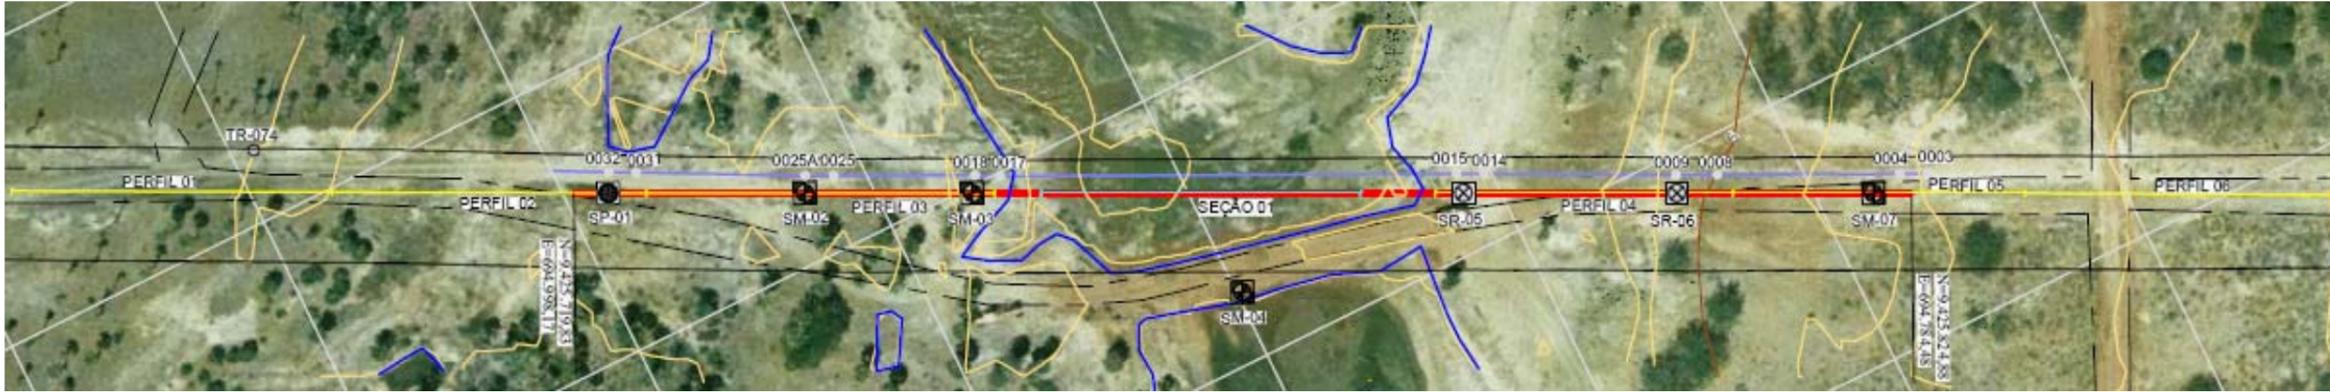
Figura 59: Estudos realizados no rio Carmo [29]

Os levantamentos do Rio Carmo (Figura 59) obtiveram resultados mais difíceis de se interpretar. Ao contrário da outra travessia, neste caso o topo rochoso não se encontra a profundidade regular, sendo aflorante em uma das margens e não tendo sido encontrado em uma das sondagens diretas feitas na outra margem. Além disto, as camadas de solo transportado tinham presença de pedregulhos, material que costuma causar problemas à perfuração direcional. Ambos os métodos geofísicos identificaram estas heterogeneidades. Nas seções GPR realizadas, é possível identificar pontos de difração, na forma de refletores verticalizados; no SBP, leituras inconstantes nas proximidades das margens. Em nenhum dos métodos, o topo rochoso foi claramente identificável (Figura 60).

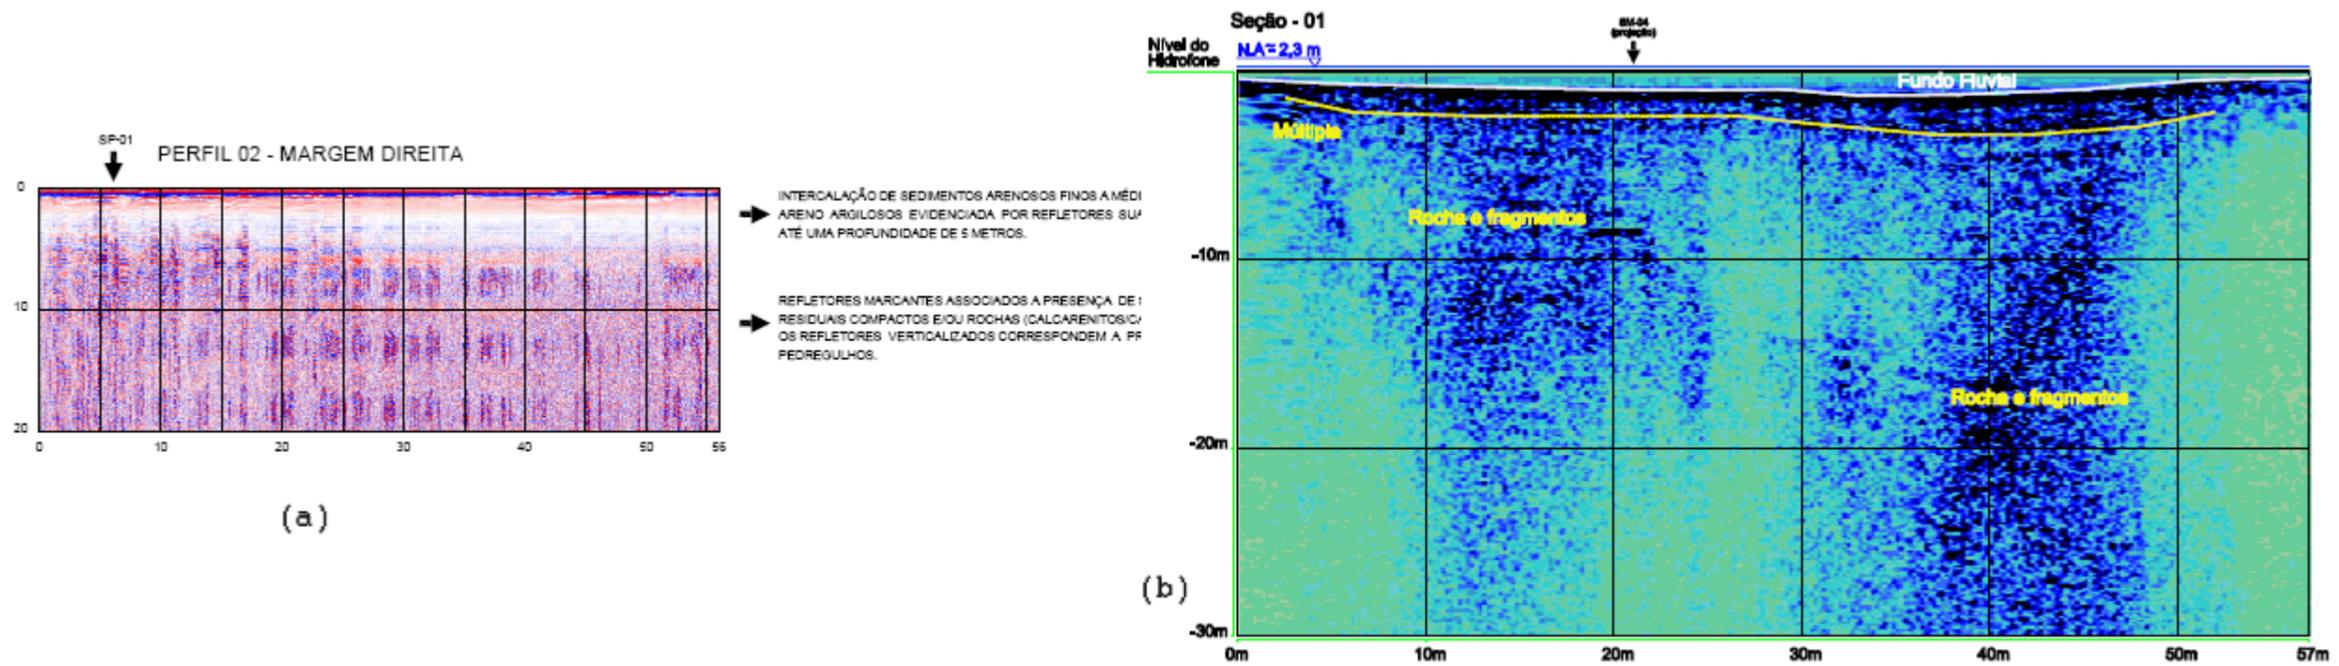
Figura 60: Resultados de (a) GPR e (b) SBP no rio Carmo [29]

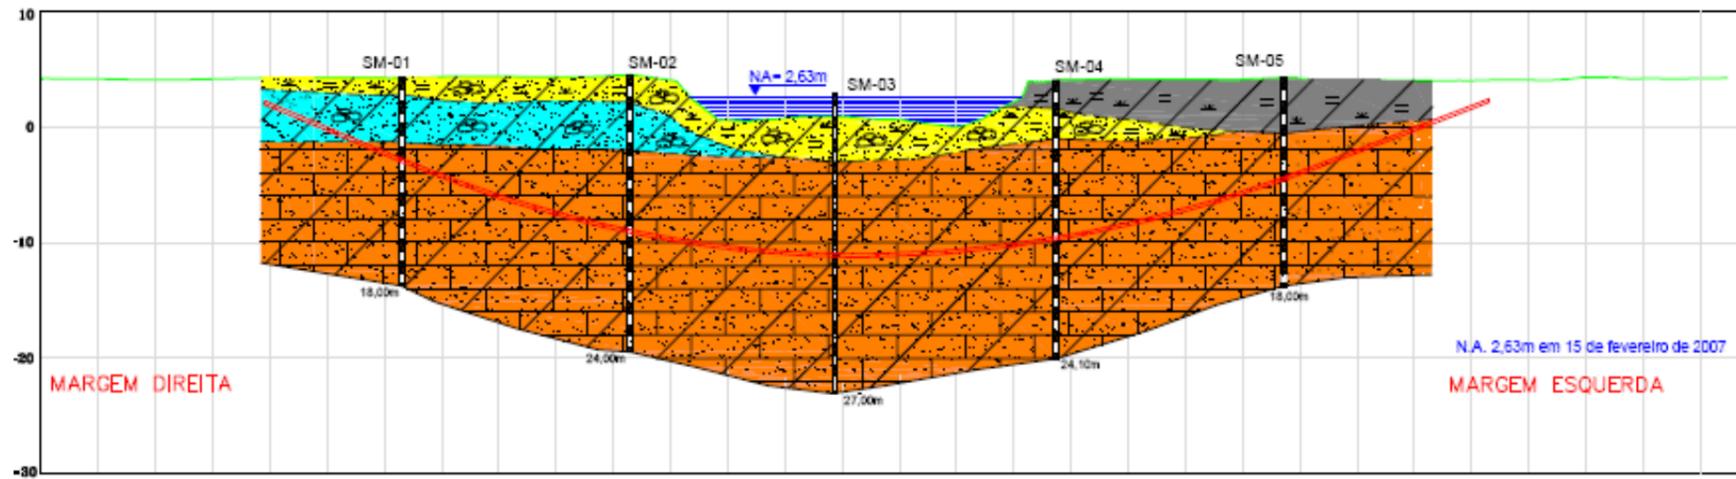
COLUNA LITOSTRATIGRÁFICA	
CENOZÓICO QUATERNÁRIO	DEPÓSITOS ALUVIONARES
	AREIA FINA E MÉDIA, ARGILLO SILTOSA, COM PEDREGULHOS, MATÉRIA ORGÂNICA E PELOTAS DE ARGILA, PLASTICIDADE ALTA, FOFA, CINZA
	SILTE ARGILOSO, MUITO MOLE A MOLE, COM MATÉRIA ORGÂNICA E ALTA PLASTICIDADE, CINZA
MESOZÓICO CRETÁCEO	GRUPO APODI - FORMAÇÃO JANDAIRA
	AREIA FINA E MÉDIA, COM PEDREGULHOS E PELOTAS DE ARGILA, FOFA E POUCO COMPACTA, CINZA (ALTERAÇÃO DE ROCHA)
	INTERCALAÇÃO DE CALCARENITOS E CALCILUTITOS, BRANCOS A EXTREMAMENTE RESISTENTES, DE COR CINZA, BRANCA E AMARELA, GRANULADOS FINOS A MÉDIOS/AFANÍTICOS, LAMINADOS, MACIÇOS

Figura 61: Perfil geológico-geotécnico do rio Mossoró [29]
