**Monitoramento de Risers Flexíveis Através  
de Técnica Baseada em Vibrações**

**Dissertação de Mestrado**

Dissertação apresentada como requisito parcial para  
obtenção do título de Mestre pelo Programa de Pós-  
graduação em Engenharia Mecânica da PUC-Rio.

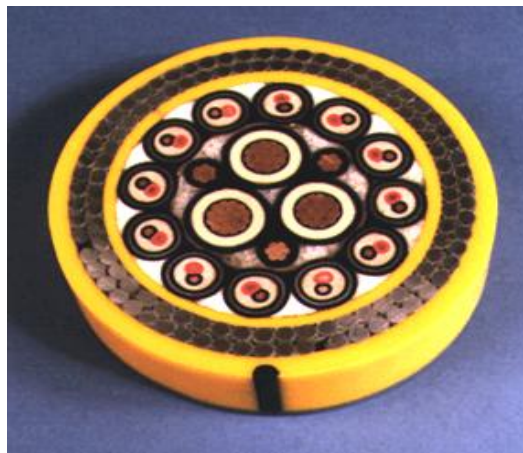
**Figura 1.3-** Seção transversal de um umbilical [6].

Existem alguns outros tipos de dutos flexíveis, como os umbilicais, Figura 1.3, que levam linhas elétricas, hidráulicas e ópticas para a cabeça do poço, apresentam camadas principais de resistência à tração, pressão e estanqueidade [7].

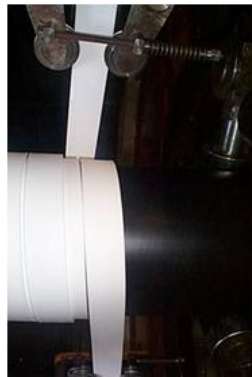
**Figura 1.10-** Aplicação das camadas isolante durante o processo de fabricação do duto flexível.

É responsável por isolar termicamente, quando necessário, a linha flexível. Evitando a geração de parafina e hidratos quando o fluido de transporte é afetado termicamente com as baixas temperaturas da água.

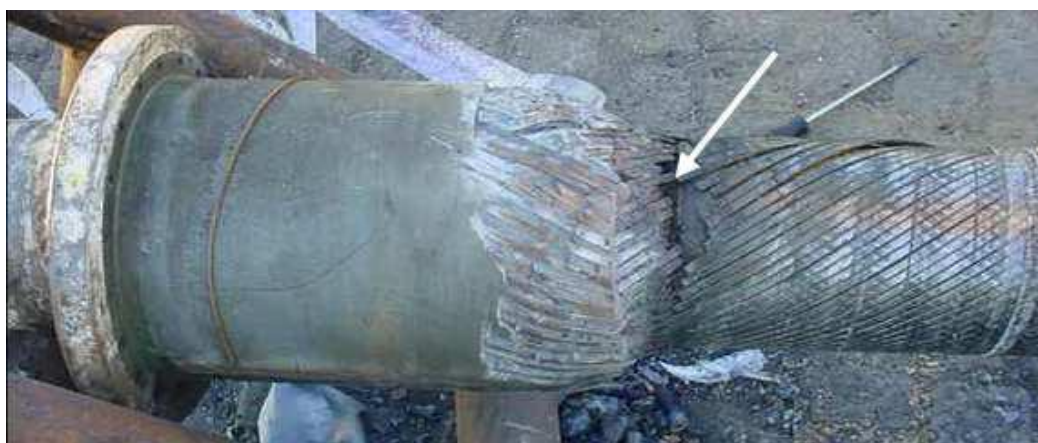
**Figura 1.11**-Rompimento dos arames próximo ao conector em processo de fadiga [11].

Ruptura dos arames devido a tração, torção, curvatura ou combinação das mesmas. Falha que ocorre geralmente na região emersa onde o duto apresenta uma maior concentração de tensão e as aplicações dinâmicas no duto são mais solicitadas acelerando o processo de falha. A Figura 1.11 apresenta uma dissecação de um duto flexível onde é possível observar os arames da armadura de tração rompidos na região do conector.

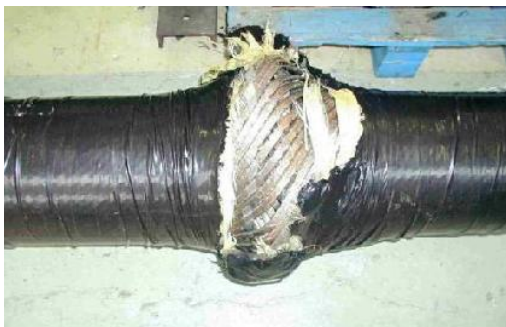
**Figura 1.12-**Defeito tipo “gaiola de passarinho” no meio da amostra[12].

pressão, ocasionando assim, uma possível explosão na camada de pressão, vazando o fluido interno da linha para o meio ambiente e levando o duto a parada de produção. As imagens representadas nas Figuras 1.12 e 1.13 demonstram os efeitos tipo “gaiola de passarinho” [8,12,13].

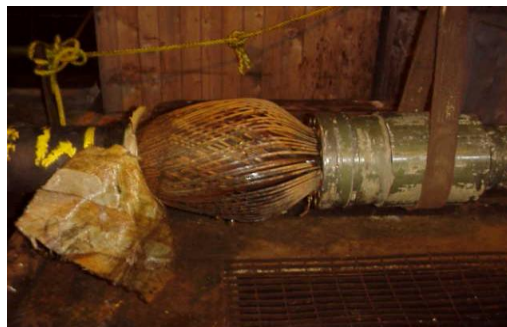
**Figura 1.13-**Defeito na terminação do duto flexível[12].

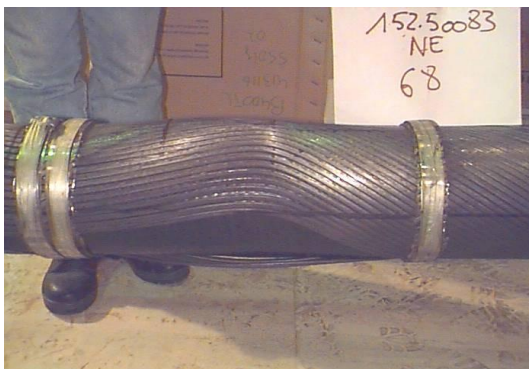
**Figura 1.14-**Visão externa do defeito[12].

O duto flexível está sujeito a colapso, que pode ocorrer por dois modos de defeito: na forma de ovalização ou “coração”, Figura 1.14 e 1.15. Ocorre em função da rigidez da carcaça contra a rigidez da armadura de pressão. Essas falhas ocorrem geralmente quando há presença de muitos grãos de areia no fluido interno de produção, podendo ocasionar erosão das paredes da carcaça, baixando a resistência à pressão externa [8,12].

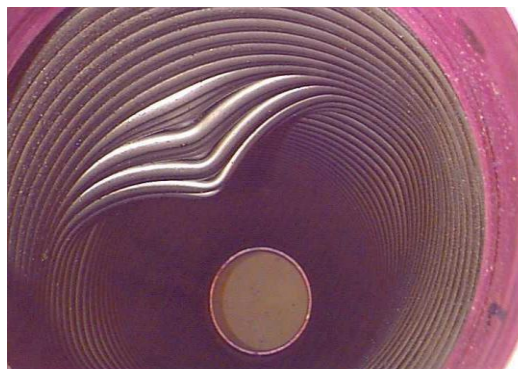
**Figura 1.15-**Vista interna[12].

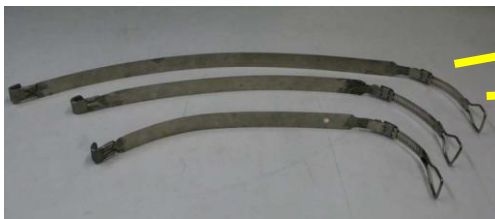
**Figura 1.18**-Diferentes comprimentos de colar óptico [3].

O colar óptico é responsável por medições circunferências no duto flexível. O sistema apresenta Redes de *Bragg* instrumentados sobre uma lâmina metálica, que por sua vez abraça todo diâmetro do *riser* Figura 1.18. O colar é fabricado com a mesma ordem de grandeza do perímetro do *riser* a ser instrumentado e com a ajuda de um parafuso sem-fim é fixado ao duto Figura 1.19. O colar em testes de escala real mostrou-se capaz de medir variações na ordem de 0,002% no diâmetro da capa [3].

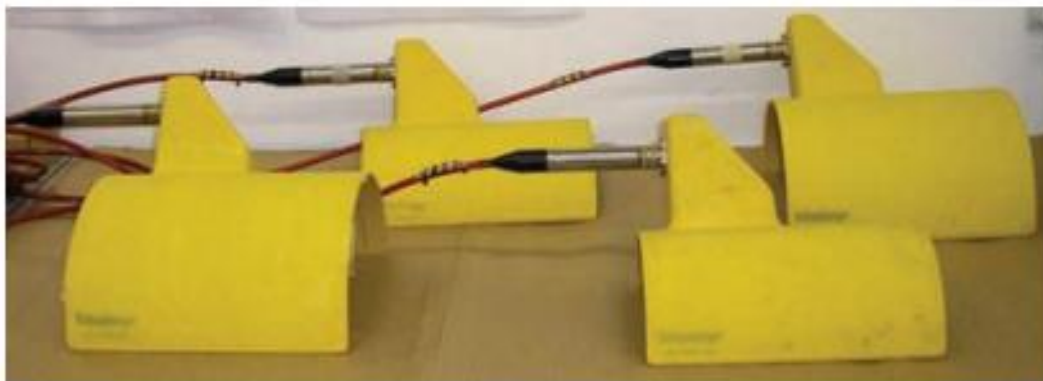
**Figura 1.23-**Protótipo do sistema monitoramento baseado em vibrações [16].

O sistema é designado para caracterizar e discriminar a energia proveniente apenas do sinal de ruptura dos arames em meios a ambientes ruidosos através da variação do comprimento de onda dos sensores. Geralmente, a fibra óptica instalada é protegida por um revestimento metálico e inserida diretamente na armadura de tração durante a fabricação da linha flexível, ou pode ser instalado na capa polimérica como apresentado na Figura 1.23.

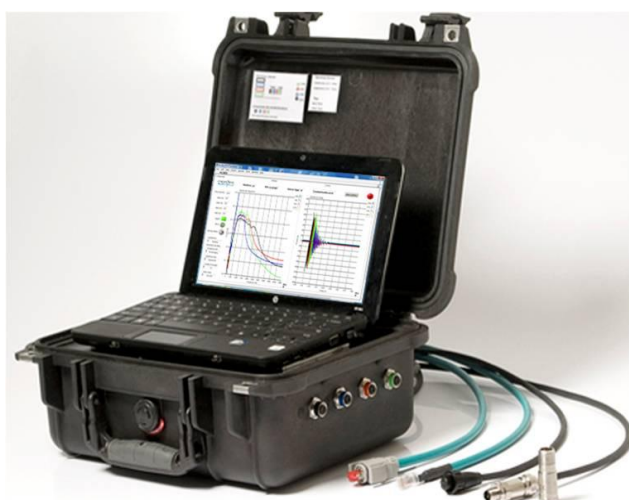
**Figura 2.3**-Segundo protótipo de sinais de vibração para monitoração de *risers* flexíveis

O desenvolvimento do segundo protótipo de monitoramento de vibrações foi fortemente baseado no primeiro sistema, mas visando aprimorar algumas de suas características. A 2ª versão do sistema tem como principais características ser um sistema mais compacto, robusto, de fácil transporte e operação, além de um menor custo final de produção. A Figura 2.3 apresenta o 2º protótipo pronto para operação em campo.

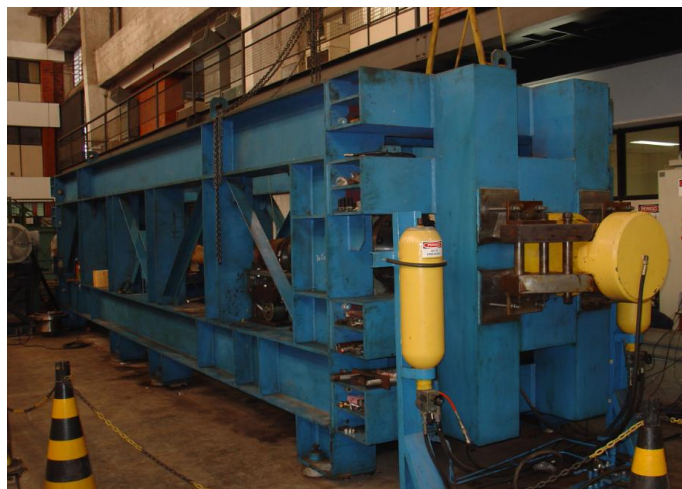
**Figura 3.1**-Quadro de tração no LTS. Amostra preparada para o primeiro ensaio.

da célula de carga presente no quadro de tração. A Figura 3.1 apresenta as dependências do LTS pronto para o início do teste.

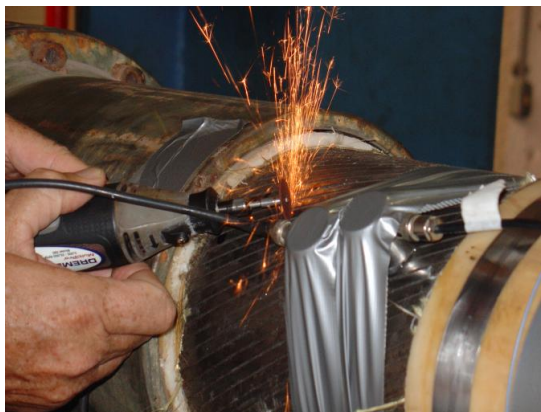
**Figura 3.2-**Confecção de entalhe, via corte com disco de corte, em um dos arames da armadura de tração

A amostra era um duto retirado de campo e por conta disso apresentava sinais de corrosão nos arames das armaduras de tração, provavelmente pelo ingresso de água na região do seu anular. Para acesso aos arames foi retirado uma seção da capa polimérica do duto próximo ao conector original da linha (o outro conector era um conector de testes). Através desse acesso, os defeitos eram inseridos nos arames a fim de facilitar sua ruptura. Esse método se mostrou bastante simples e eficiente ao longo do teste, pois possibilitava escolher qual arame que seria rompido. Essa metodologia caracterizou o teste como um ensaio de ruptura induzida, já que os arames eram escolhidos e danificados para que acontecesse a ruptura. A Figura 3.2 mostra o modo em que os entalhes eram realizados. Os entalhes representavam uma retirada de até 70% área transversal do arame da armadura, variando de acordo com a quantidade de arames remanescentes e o carregamento aplicado.

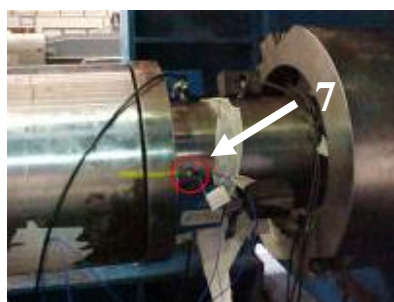
**Figura 3.5-**Sensores 7 e 8 instalados junto ao conector de carregamento.

Foram selecionados os seguintes pontos de medição para o monitoramento da vibração da amostra durante o teste: dois sensores próximos ao conector de aplicação do carregamento da amostra, dois na extremidade travada e quatro sensores no meio da amostra, totalizando oito sensores para monitoramento. As Figuras 3.3, 3.4 e 3.5 mostram os sensores instalados na capa polimérica da amostra e no conector. O desenho esquemático da Figura 3.6 representa o sistema completo de instrumentação.

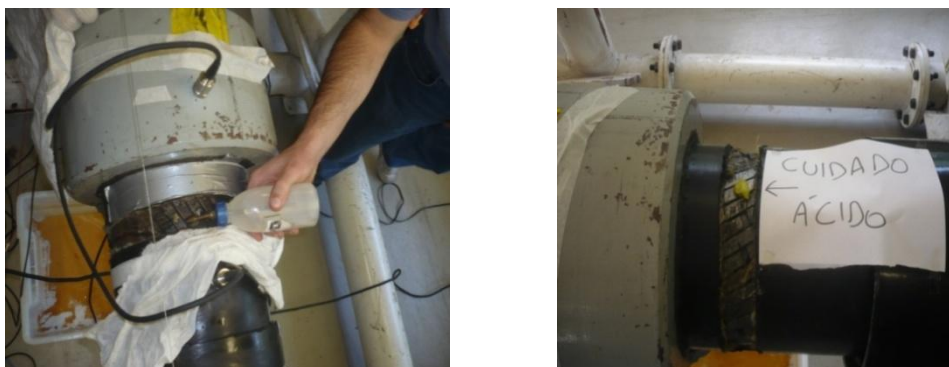
**Figura 3.10-**Aplicação de pontos de solda e ácido para fragilização dos arames.

As imagens apresentadas na Figura 3.10 mostram a seção de acesso aos arames da armadura externa durante a aplicação do resfriamento da solda e a adição de ácido nos arames do *riser*. Este procedimento foi aplicado antes do ensaio cíclico.

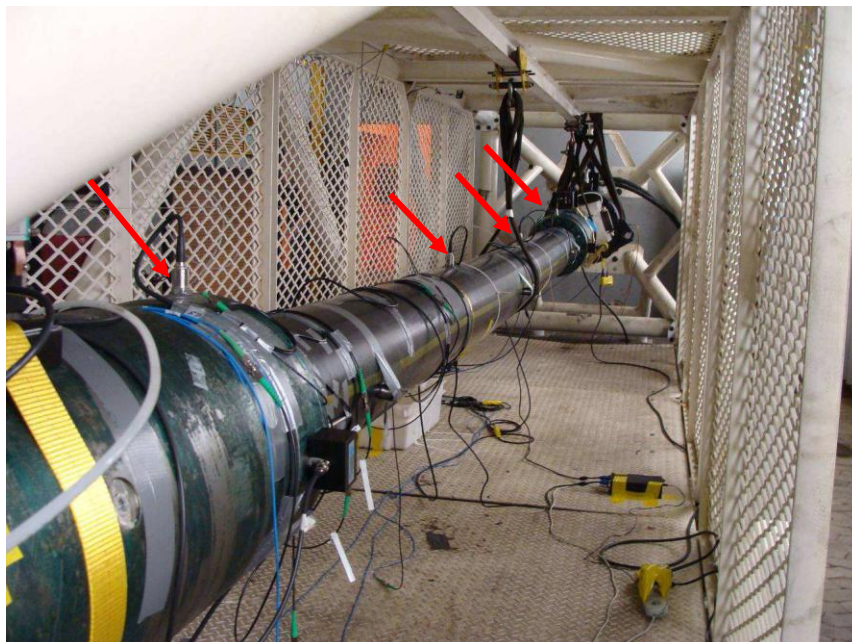
**Figura 3.20-** Riser no quadro de tração para início do teste. Acelerômetros indicados com seta.
