5 Estudo de caso

5.4 Aplicação da metodologia de dimensionamento de desastre no município de Bom Jardim

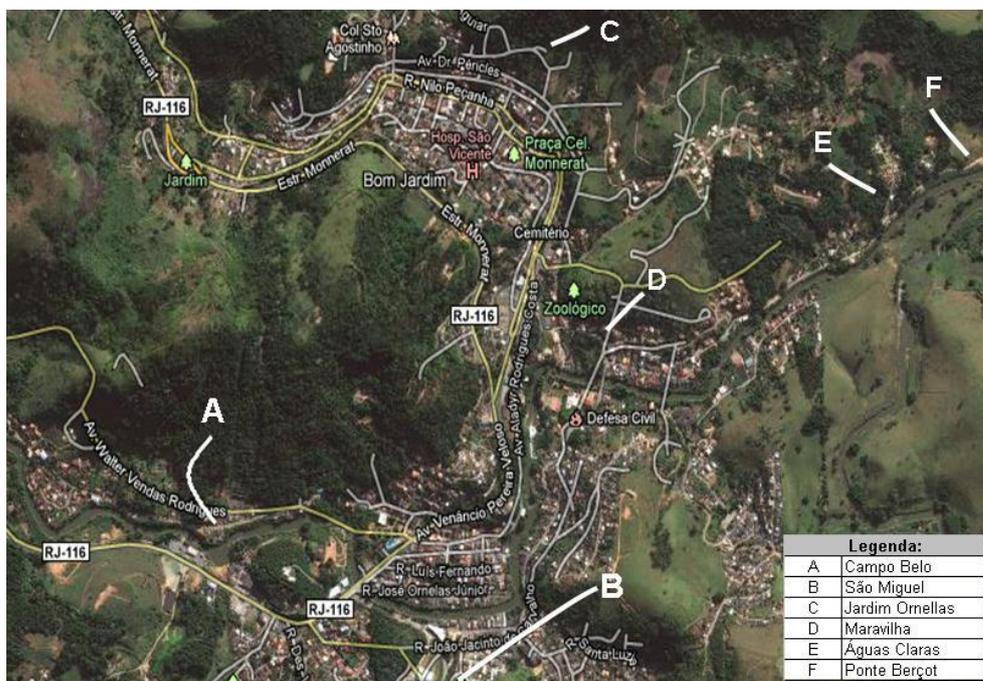
A Figura 9 identifica as principais áreas afetadas, principalmente, devido às cheias do rio Grande e rio São José, que aumentaram o poder de impacto deste evento natural, ocasionando imensuráveis danos humanos, materiais e sócio-econômicos.

Figura 9: Área afetada – município de Bom Jardim (SNDC, 2011)
