### 5 Solos Residuais e descrição/localização dos ensaios

### 5.1. Solos residuais, formação e classificação

## 5.2. Descrição de Campo, Geologia, Clima e precipitação

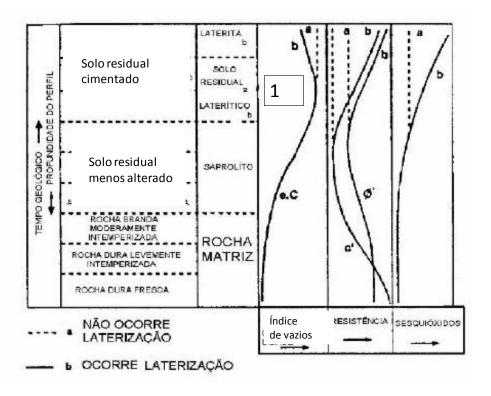
Figura 24 - Perfil de alteração de um solo tropical (Blight, 1997).

O solo residual maduro está, em geral, próximo à superfície do terreno e têm caráter homogêneo, sofrendo influência acentuada dos processos pedogenéticos. Destes processos podem-se originar solos com propriedades variadas a depender do ambiente considerado, de agradação ou degradação. Esta complexidade foi observada em Moncada (2008) que explica a degradação do solo com o aumento do índice de vazios do solo pelo processo de lixiviação e conseqüentemente redução no peso específico. Não obstante Gidigasu (1976) (*Apud* Brant,2005) observa uma tendência oposta para ambientes de agradação concrecionárias em que o índice de vazios tendem a diminuir, o que de forma direta influi na textura e estrutura dos solos. Este fenômeno também foi observado por Blight (1997) na Figura 24 (1) onde o solo com laterização, curva cheia (b), tem menor porosidade que o solo sem laterização, curva pontilhada (a), (*Apud* Reis, 2004).

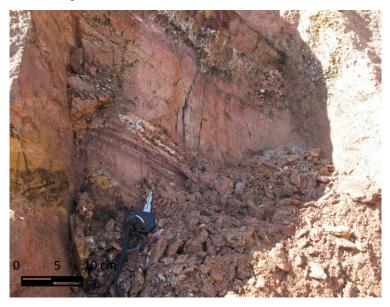
Figura 25 - Veios na estrutura do solo de Rio Bonito

Como análise para determinação do grau de intemperismo, é usual a realização de estudos de análise de química total, perda ao fogo, ataque sulfídrico, análise termogravimétrica e análise termodiferencial.

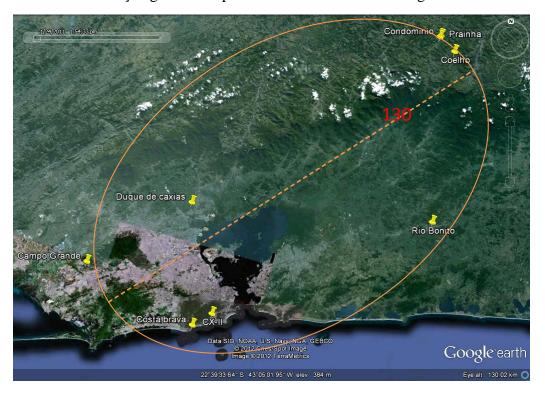
Figura 29 - Localização dos pontos de ensaio, visão de satélite

As descrições qualitativas dos solos presentes no trabalho são dadas a seguir na seção 5.2.3.1 e estão classificadas por local. A distribuição dos pontos estudados pode ser vista em imagem de satélite na Figura 29, e estão contidos em uma elipse de 130 km em seu maior eixo. A correspondência com a litologia assim como a classificação geotécnica pode ser vista na Tabela 9 e Figura 30.

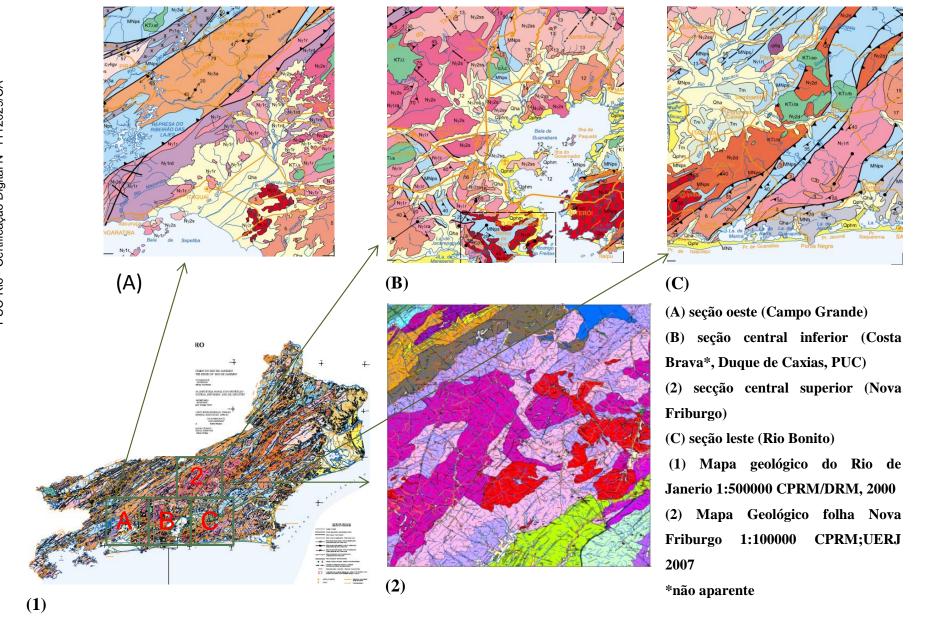
Figura 30 - Mapas geológicos

Para contemplar parte da complexa estrutura geológica do Rio de Janeiro, optou-se pelas estruturas do cretáceo, no maciço alcalino de Rio Bonito (Rio Bonito), da Série Superior, estando entre elas, leptinitos (Dona Marta, não estudado pelo baixo valor de sucção o ano todo), gnaisses facoidais (Costa Brava), biotita-gnaisses (Campo Grande) referente a "biotita-granitóide" 5-Maciço da Pedra Branca, e kinzigito/colúvio (PUC) referentes a suíte Rio de Janeiro(Ny2r), além de um representante de migmatito (Duque de Caxias) e granitóide (Nova Friburgo) referente a suíte Serra dos Órgãos(Ny2s) . (Mapa Geológico do Estado do Rio de Janeiro 1:500000 (Figura 30))

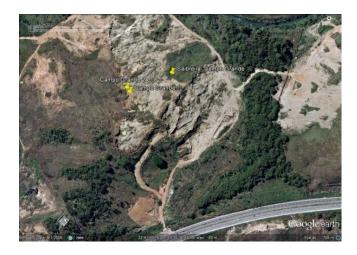
Figura 31 - Imagem de satélite - Campo Grande

Campo Grande – Biotita Gnaisse	
Descrição do local	Região de extração de material terroso e brita-
Afastamento	Distancia entre os ensaios (CG1) e (CG2 e CG3) de ~10 metros. Entre (CG2) e (CG3) 1 metro
Feições	Aparente orientação do solo mergulhando para dentro do talude (Sudoeste). Rocha alterada no local com aparência fosca e hidratada, sem xistosidade, provavelmente corpos xenólitos
Descrição geral	Solo esbranquiçado para cinza, com veios de quartzo de até 90 cm (Figura 28), ocorrência dos mesmos com certa freqüência em tamanhos menores.
Base do Talude (CG1)	Residual jovem. Solo esbranquiçado com minerais brilhantes de biotita, com fração predominantemente arenosa, na fração média a grossa
Meio do Talude (CG3) – Transição	Solo cinza com minerais pouco brilhantes. Solo areno-siltoso, na fração média, fina e silte, com espessura de até 50 cm.
Topo do Talude(CGM)	Residual maduro. Solo avermelhado, argilo-siltoso com espessura de até 1,5 m. (solo não ensaiado, somente caracterizado)

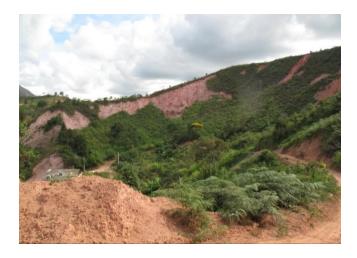
Figura 39 - Local dos Ensaios - Prainha

Nova Friburgo – Prainha	
Descrição do local	Talude escorregado sob o solo residual jovem, cuja extensão apresentou ~400 metros de perímetro. (Face oposta ao local Condomínio, Sul-Sudeste)
Afastamento	Distância entre os ensaios (P2.1) e (P2.3) de centenas de metros ~200. Entre (P2.3) ~1 metro.
Feições	Não identificadas
Descrição geral	Apresentam saprólito esbranquiçado subjacente(saibro). Solo areno-siltoso friável. (ver seção 6.1.2 para outras referências)
Prainha (P21/P23)	Solo residual jovem rosado sem a presença de estruturas geológicas marcantes (homogêneo)

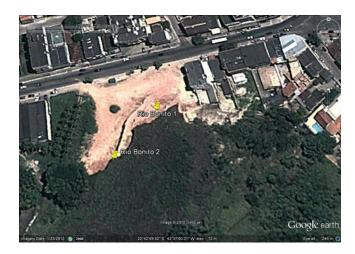
Figura 41 – Imagem de satélite Rio Bonito

Rio bonito- Rocha Alcalina	
Descrição	Talude de corte de aproximadamente 30 metros de altura e 150
do local	metros de largura. Região de extração de material terroso.
Afastamento	Distancia de ~40 metros entre os ensaio (RB) e (BT).
Feições	Foram observadas descontinuidades com até 90 cm de espessura em que se observava veios escuros com textura de até 5 mm na fração areia fina a silte e brancos no tamanho de pedregulho fino de até 1 cm (ver seção 6.1.5 para outras referências)
Descrição	O solo presente tem coloração acinzentada e arroxeada com
geral	intrusões pouco frequentes de solo arenoso rosado.
Base do Talude (RB)	Residual jovem. Solo acinzentado a roxo com grãos predominantemente na fração areia e alguns acessórios no tamanho pedregulho.
Topo do	Residual maduro. Solo avermelhado a roxo, areno-siltoso, com a
Talude (RT)	fração areia predominante no tamanho médio a fino.
