## Apêndice B. Fotos dos Ensaios de Flambagem

### B.1. Amostras de 800 mm de comprimento.

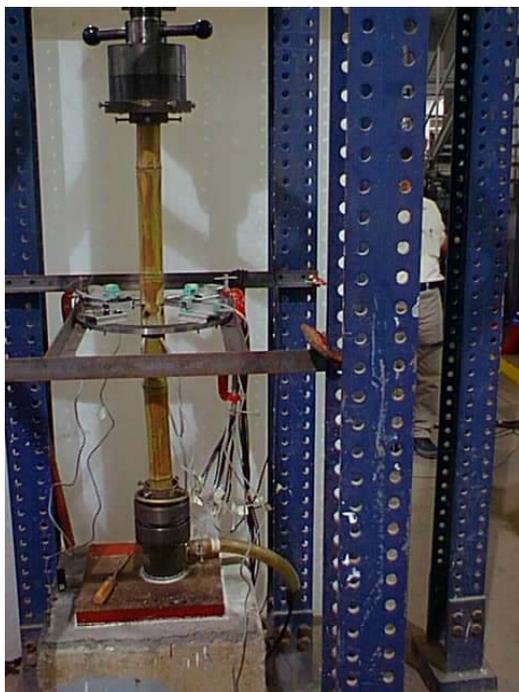
Figura B.1. Posicionamento do elemento na AMSLER.

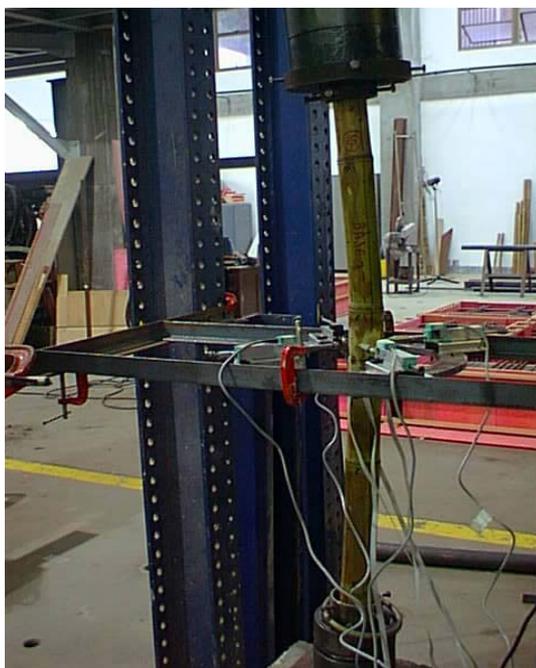
Figura B.2. Com aumento da deflexão os LVDT saíam da posição.

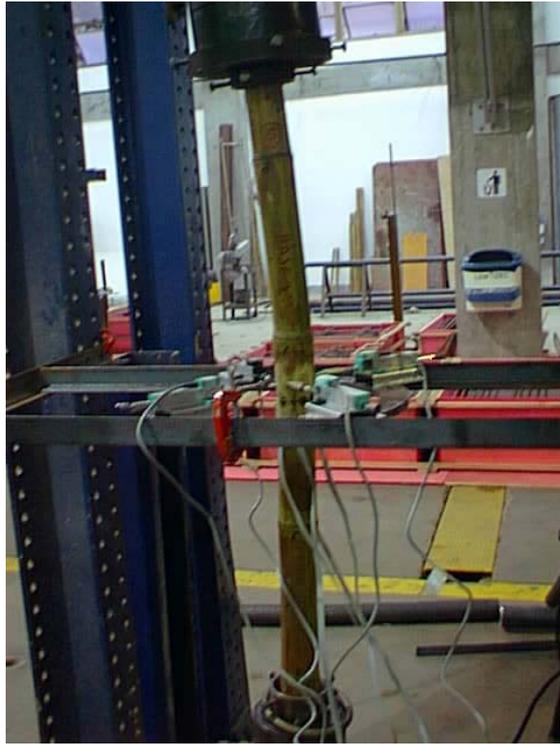
Figura B.3. Ensaio de flambagem de elemento de 800 mm de comprimento.

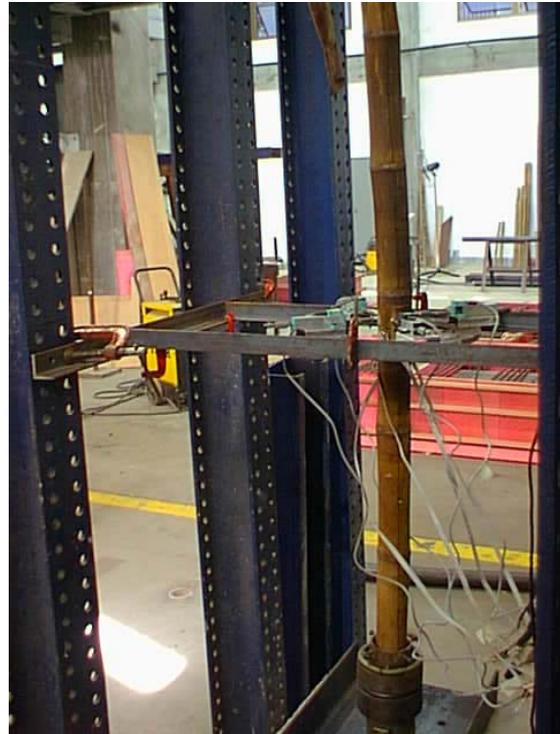
Figura B.4. Ensaio do elemento CP- 5.

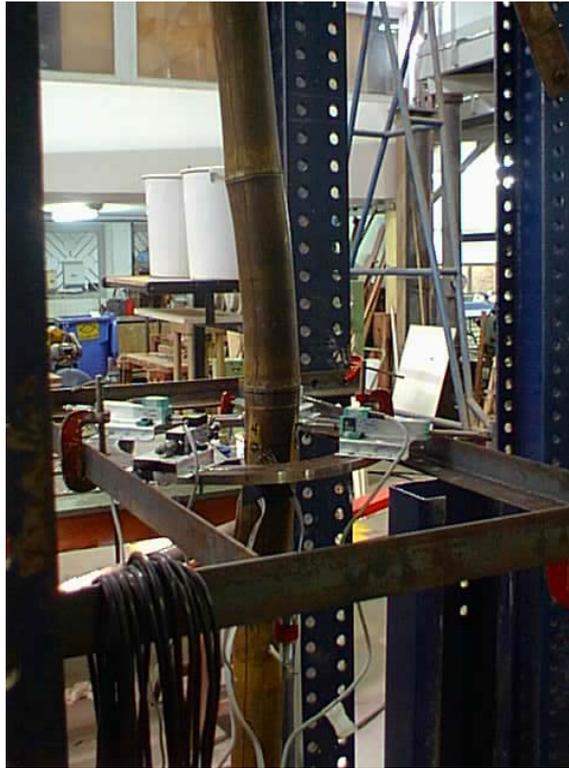
Figura B.5. Colocação dos strain gages na proximidade do nó.

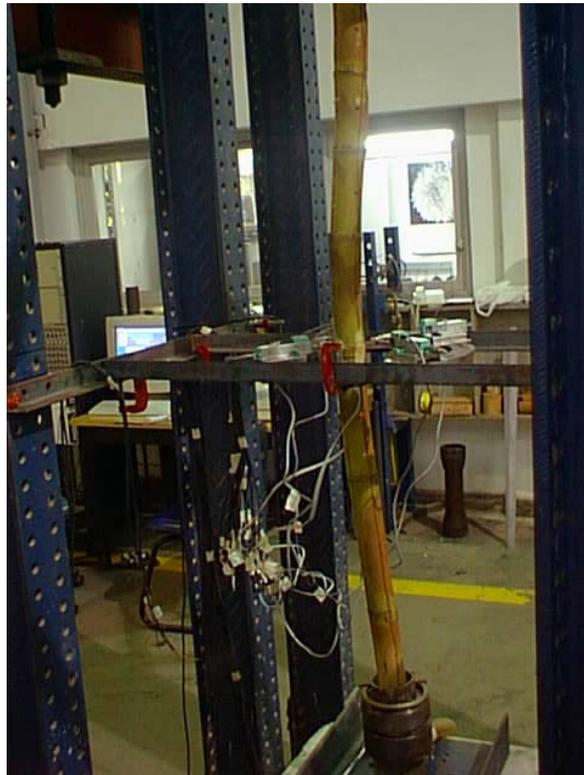
Figura B.6. Deflexão ocorrida durante o teste.

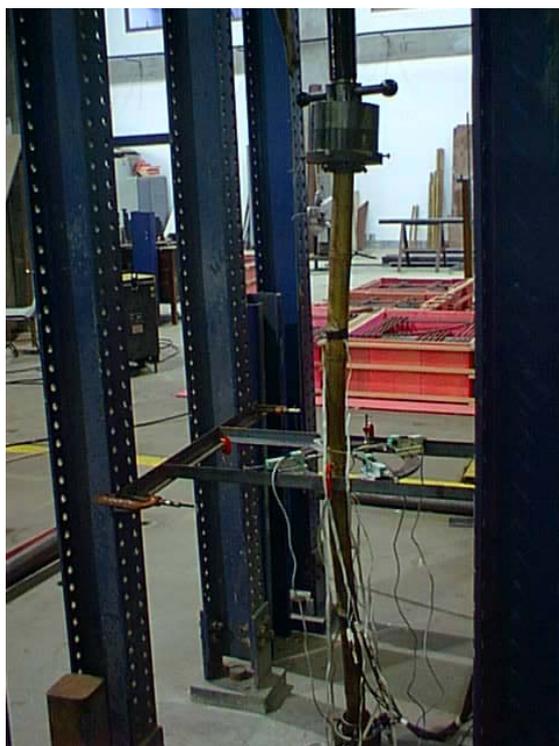
Figura B.7. Ensaio de flambagem de elemento de 1400 mm de comprimento.

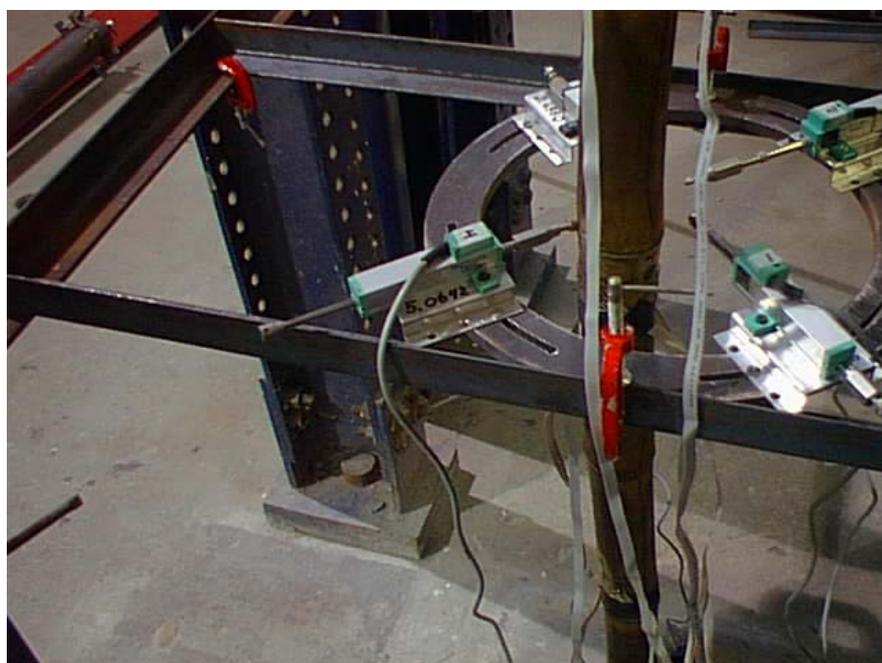
Figura B.8. Deflexões ocorridas em  $L/2$ .

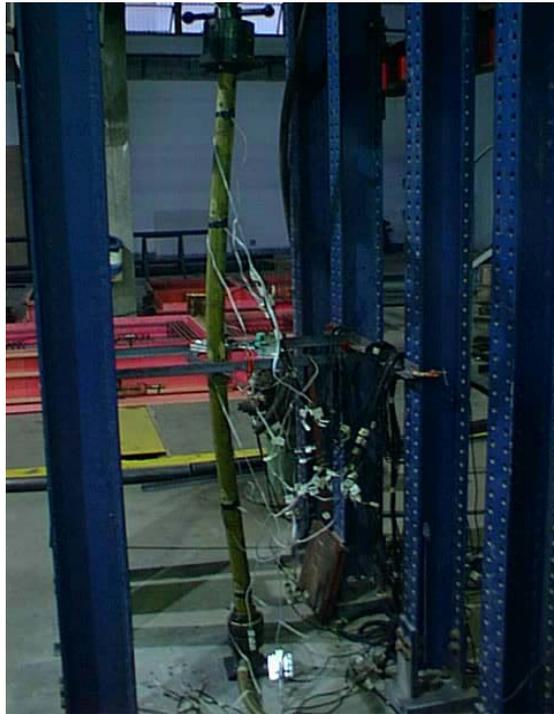
Figura B.9. Flambagem de elemento de 1800 mm de comprimento.

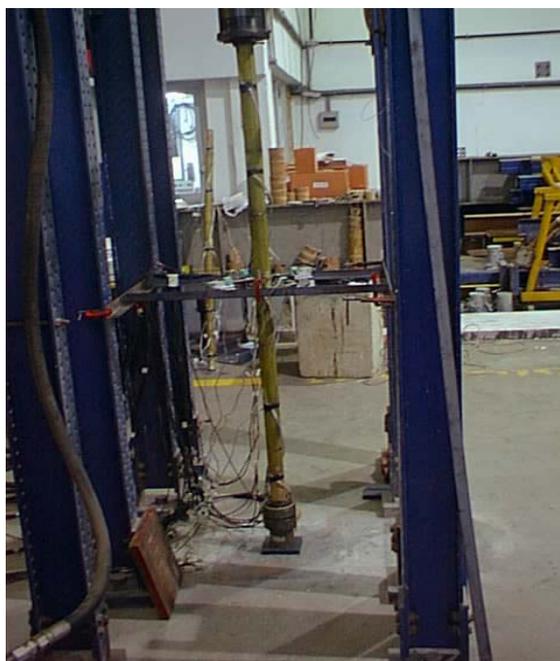
Figura B.10. Após retirada a carga o elemento volta a seu estado inicial.
