3 Histórico do local

3.1 Descrição da Obra

A obra consiste na execução de um extenso aterro para implantação da Indústria Rio Polímeros. A área escolhida localiza-se ao lado da Refinaria Duque de Caxias (REDUC), Campos Elíseos, em Duque de Caxias, Baixada Fluminense, RJ, conforme indicado na Figura 6. O aterro da Indústria Rio Polímeros possui uma área de aproximadamente 500.000 m². A Figura 7 apresenta-se fotos aéreas em dois momentos da obra.

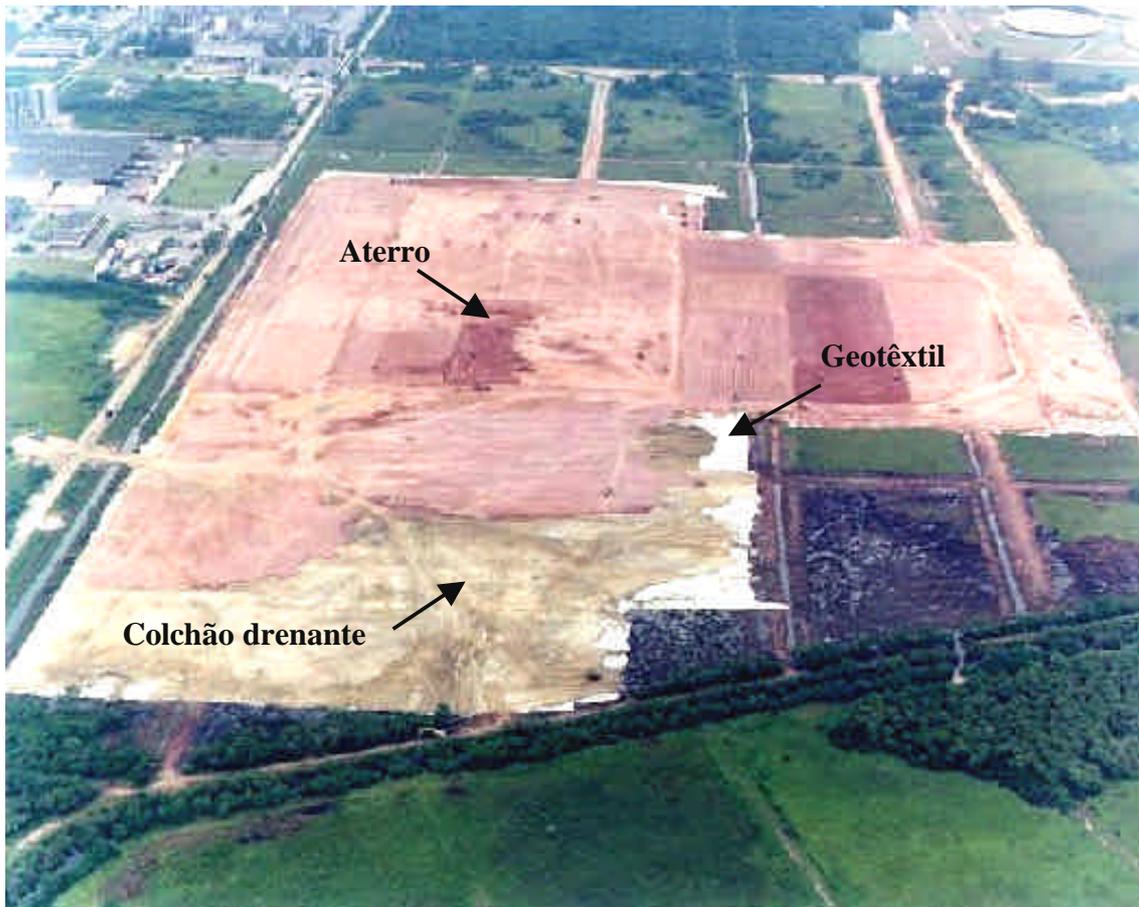
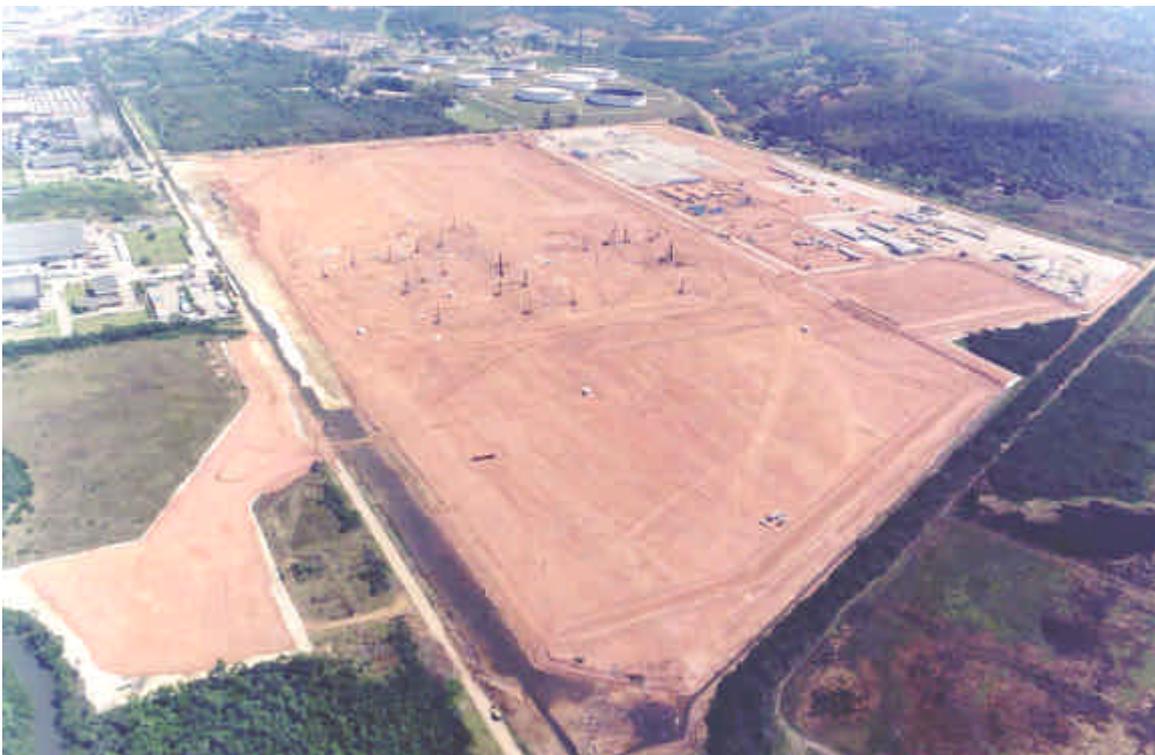
(a) outubro de 2000.

(b) Novembro de 2002.

Figura 7 - Vista aérea do aterro em dois momentos da obra

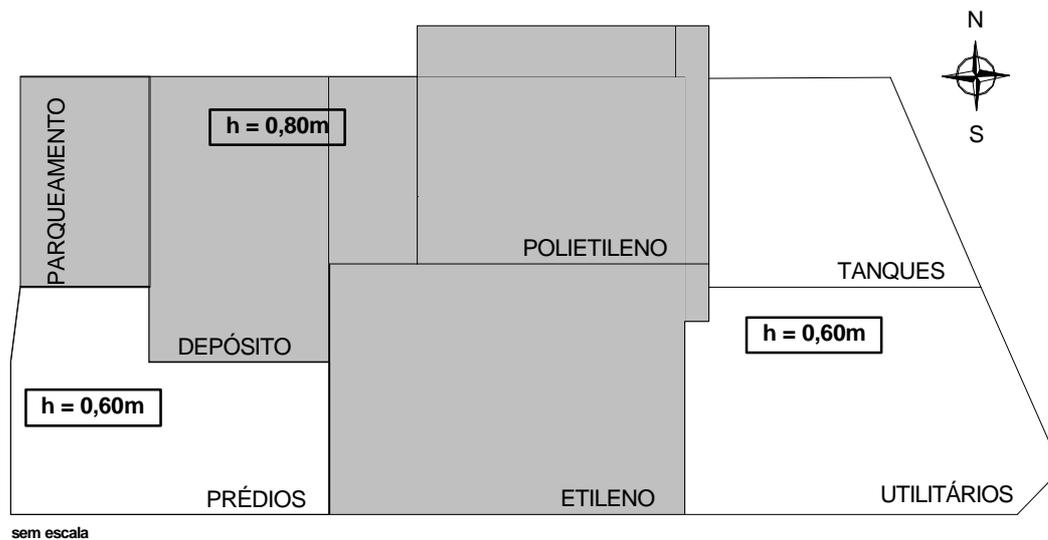
Figura 8- Planta baixa esquemática do aterro

O aterro é composto de uma camada compactada de silte argiloso, assente sobre um colchão drenante. Para garantir a cota final, uniforme, de 2,50 m, a espessura do colchão variou entre 0,60 a 0,80 m, de forma a corrigir irregularidades da topografia local. A Figura 8 apresenta a planta do aterro dividida em áreas, as quais foram relacionadas às futuras instalações da indústria. Nesta figura estão também indicadas as espessuras do colchão drenante em cada região.

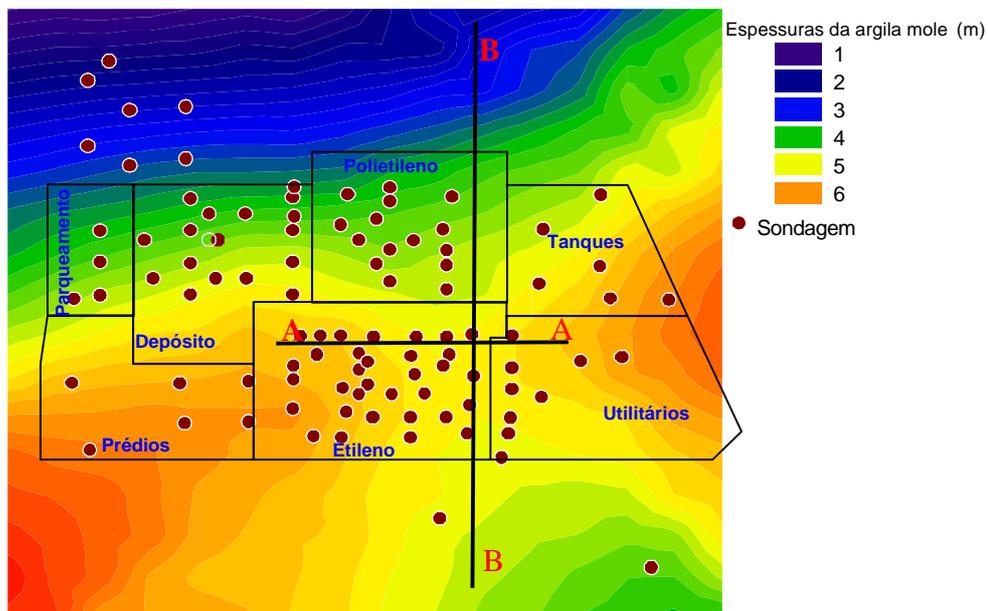
Figura 9 – Posição dos SPT's, dos perfis e espessura da argila mole (Terratek, 2002)

Na Figura 9 apresenta-se a localização dos furos de sondagem e a variação da espessura da camada de argila mole em toda a região do empreendimento. Observa-se que a espessura da argila mole varia de 1 a 6 m, sendo que, na região do aterro, a menor espessura de argila mole é da ordem de 3 m, conforme indicado na Tabela 19.

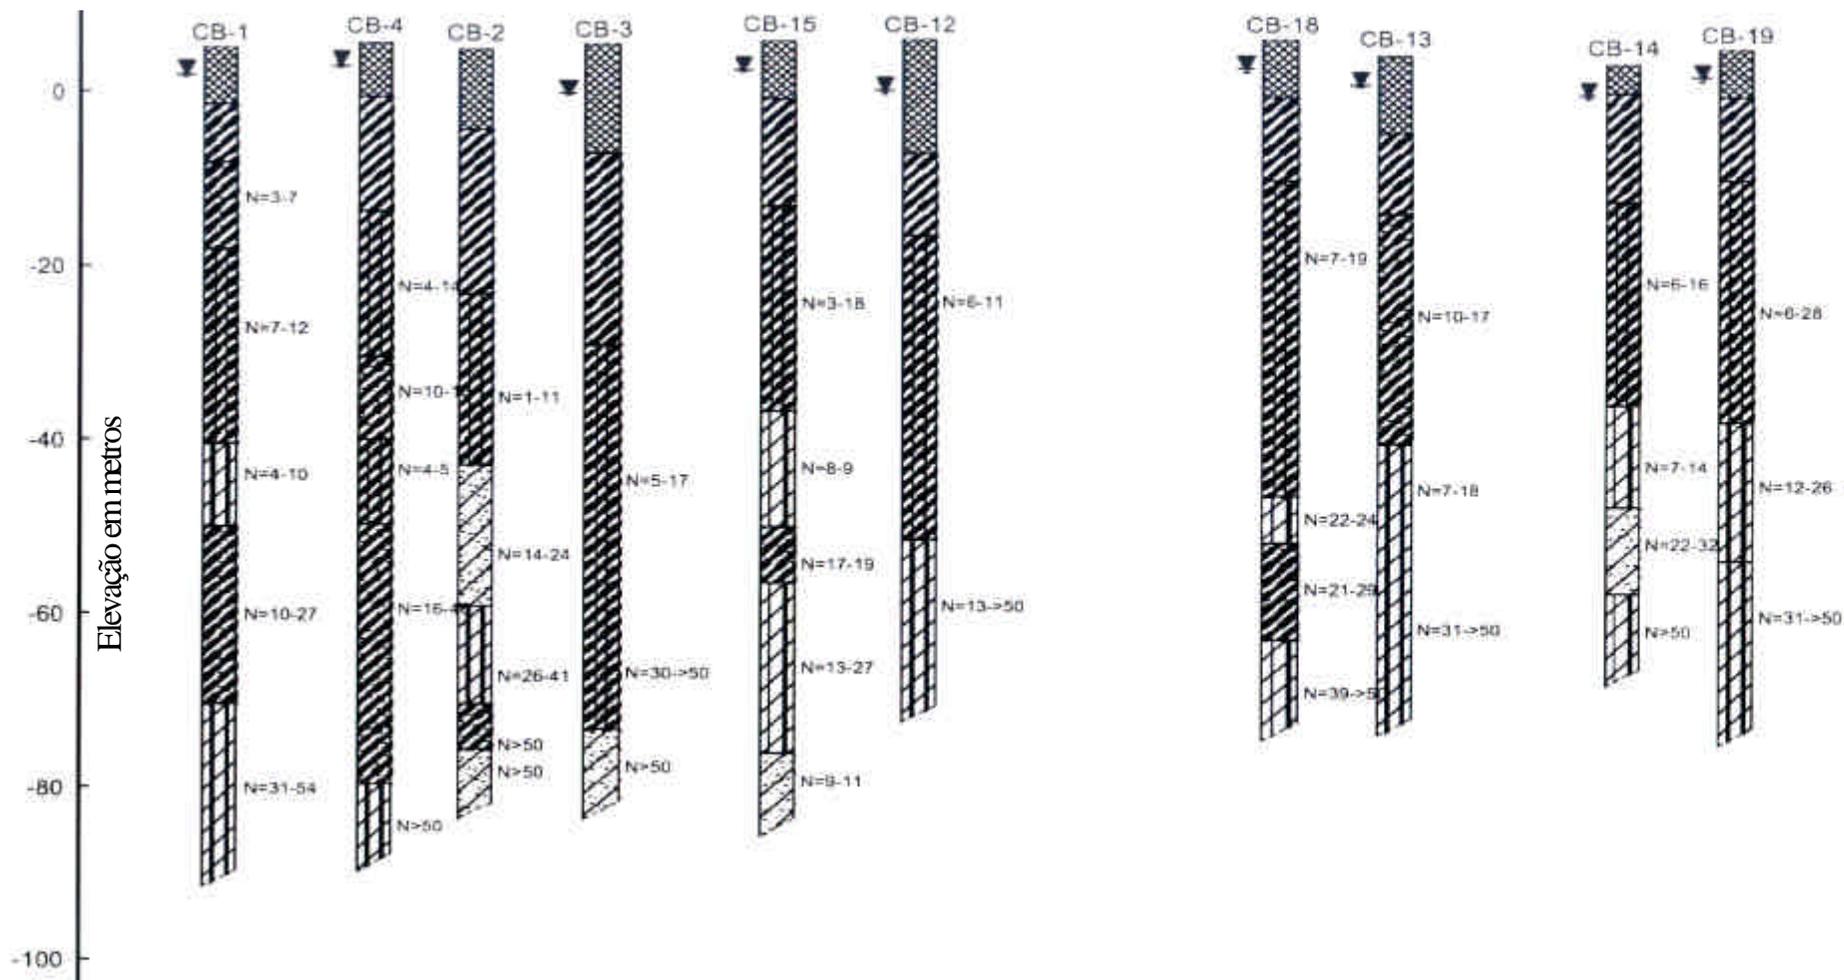
Figura 10 - Perfil de SPT – AA

A Figura 10 e Figura 11 apresentam os perfis geotécnicos em duas seções AA e BB, indicadas em planta na Figura 9. A camada de argila mole apresenta valores de N_{SPT} nulos ao longo de toda espessura. Subjacente a esta, encontra-se uma camada de argila siltosa e arenosa de espessura entre 5 a 12 m com N_{spt} médio de 12.

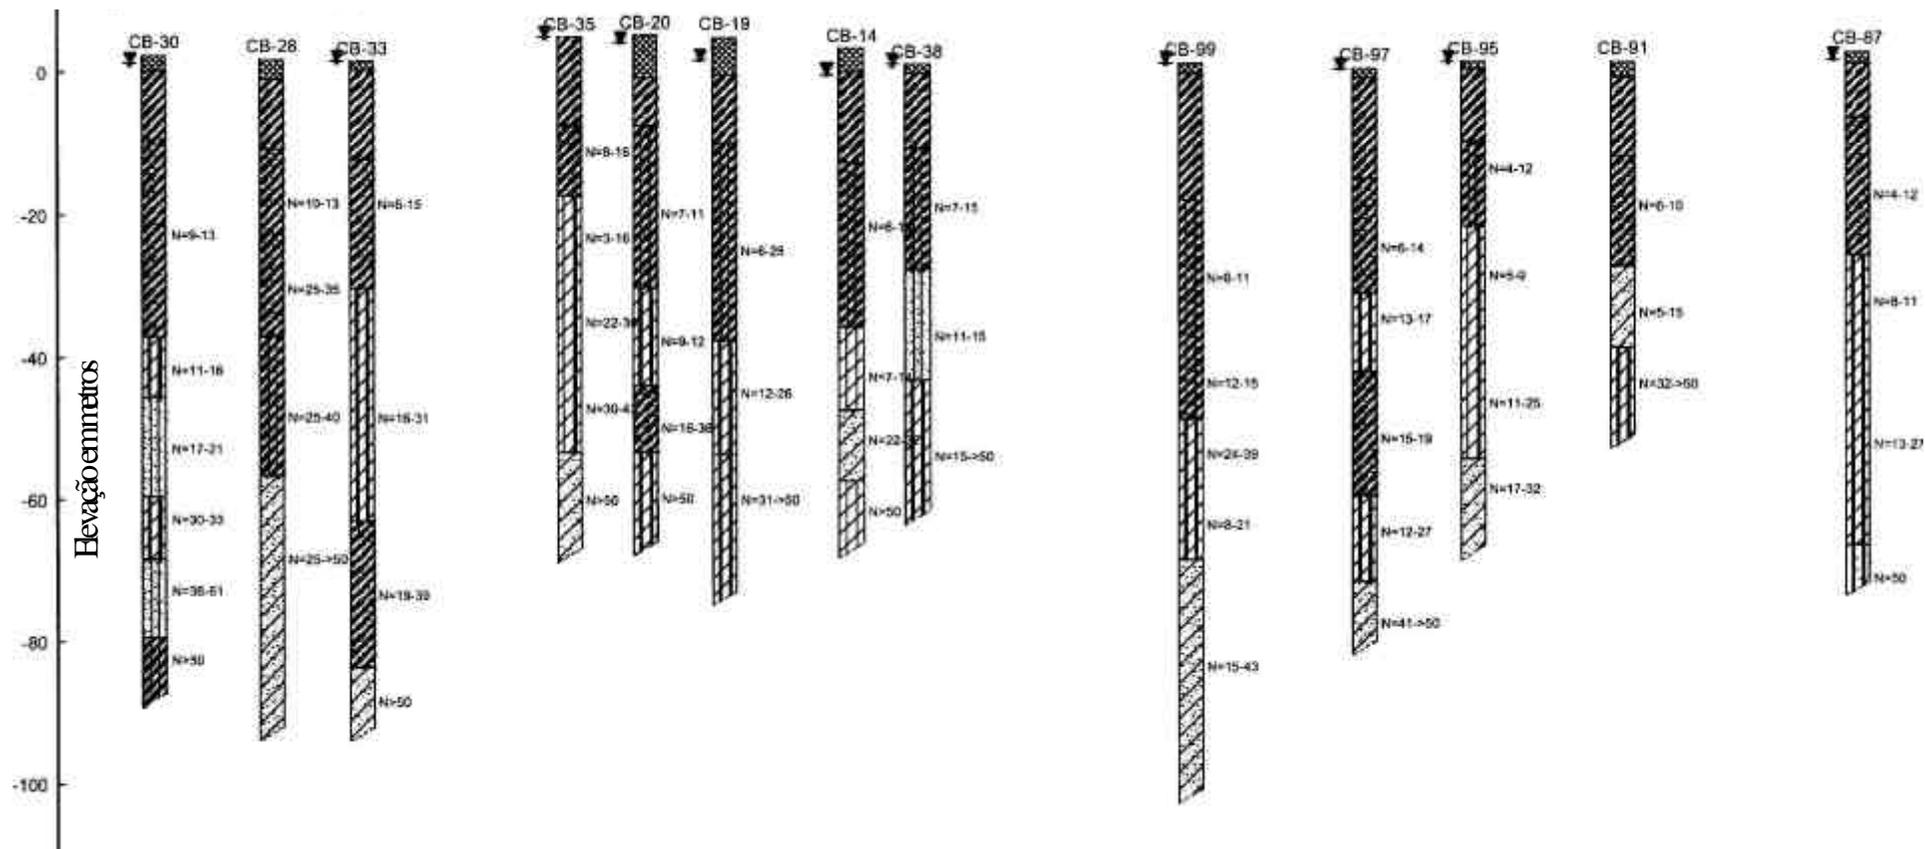
Figura 11 - Perfis de SPT - BB

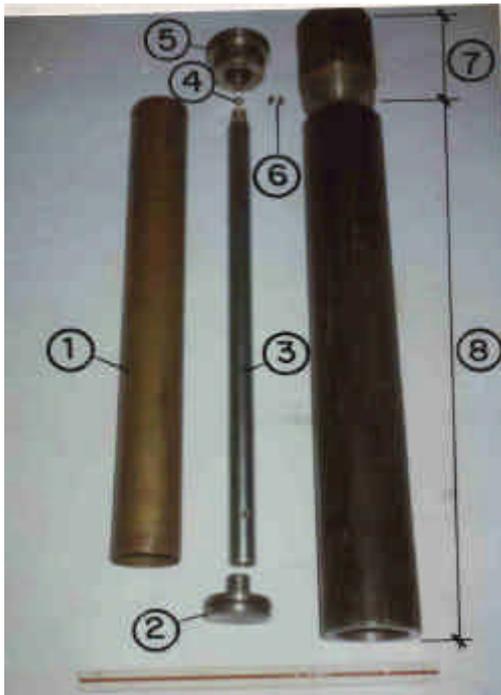
Figura 12 – Detalhe do amostrador tipo Osterberg

A amostragem de pistão Osterberg foi feita por cravação estática com tubo de 100 mm de diâmetro. O equipamento consiste basicamente em um tubo interno de parede fina envolvido por outro tubo. Na Figura 12 observa-se o amostrador Osterberg, onde estão indicados: o tubo interno do amostrador (1), o pistão(2); a haste do pistão (3), os dispositivos internos (4, 5 e 6); a cabeça do amostrador (7) e o tubo exterior de proteção(8).

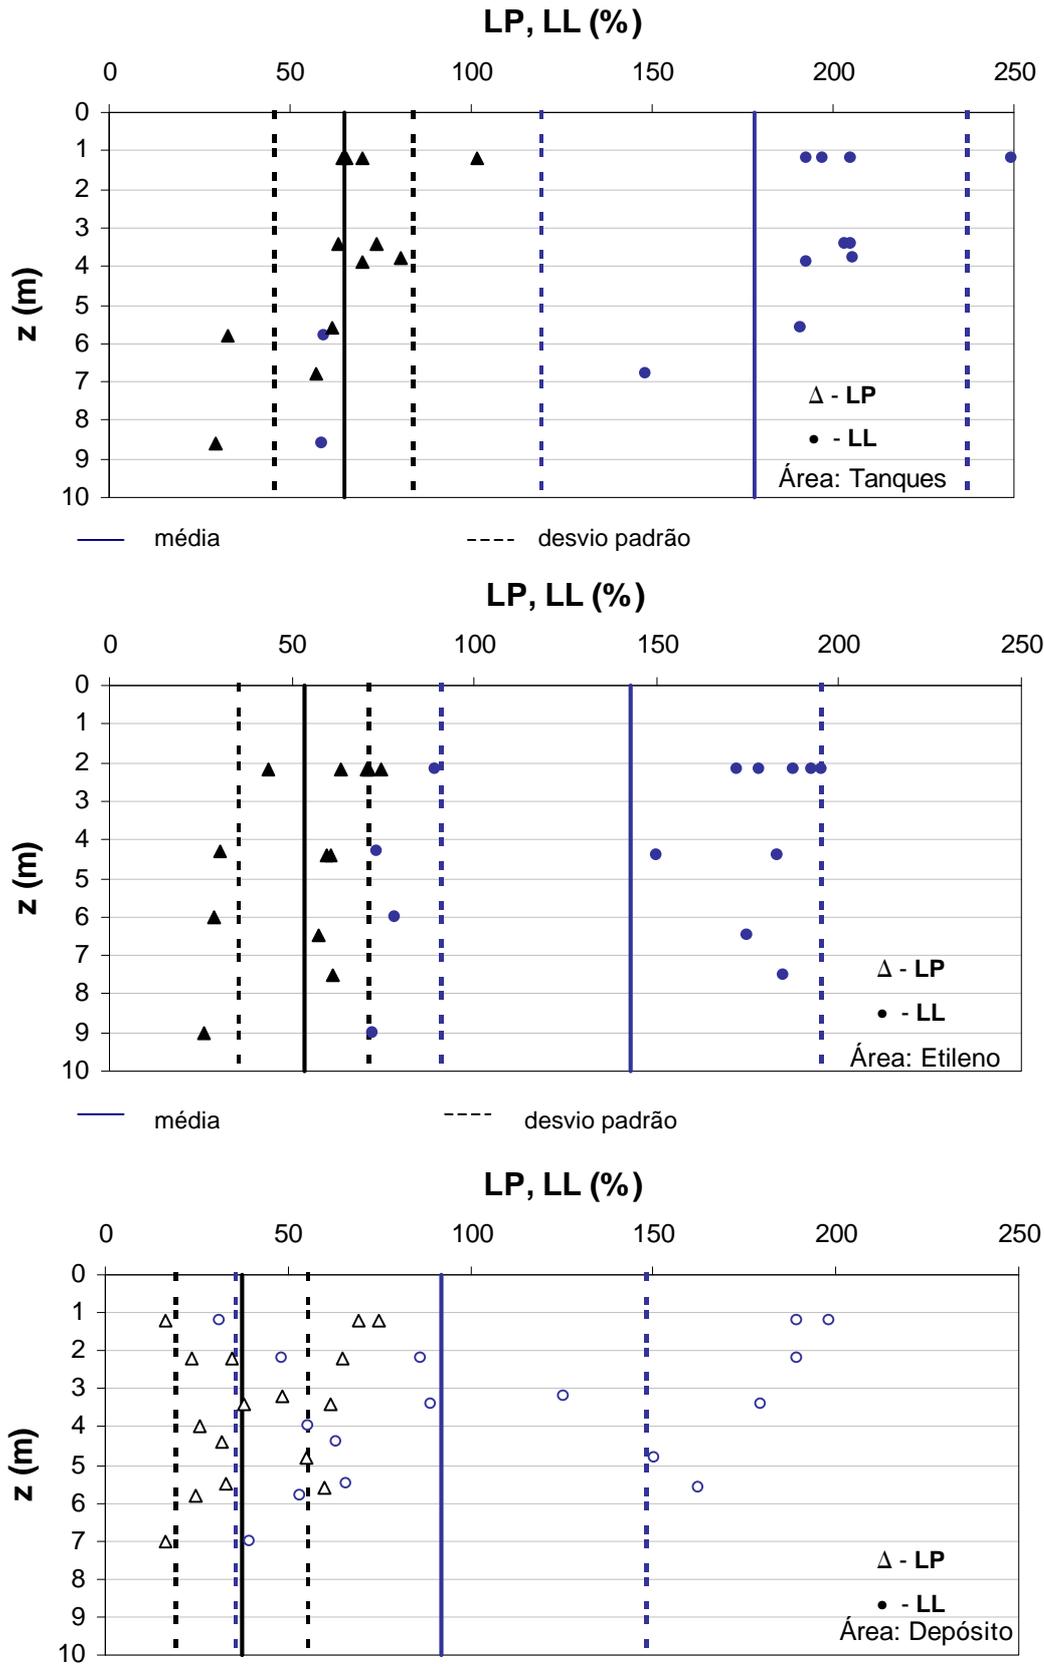
Figura 13 - Valores dos limites de Atterberg

No que se refere aos limites de Atterberg, cerca de 40 ensaios foram realizadas em amostras da área do aterro. A Figura 13 apresenta os limites de Atterberg para as três áreas de estudo. Os valores dos limites de liquidez apresentaram-se acima da umidade do material.

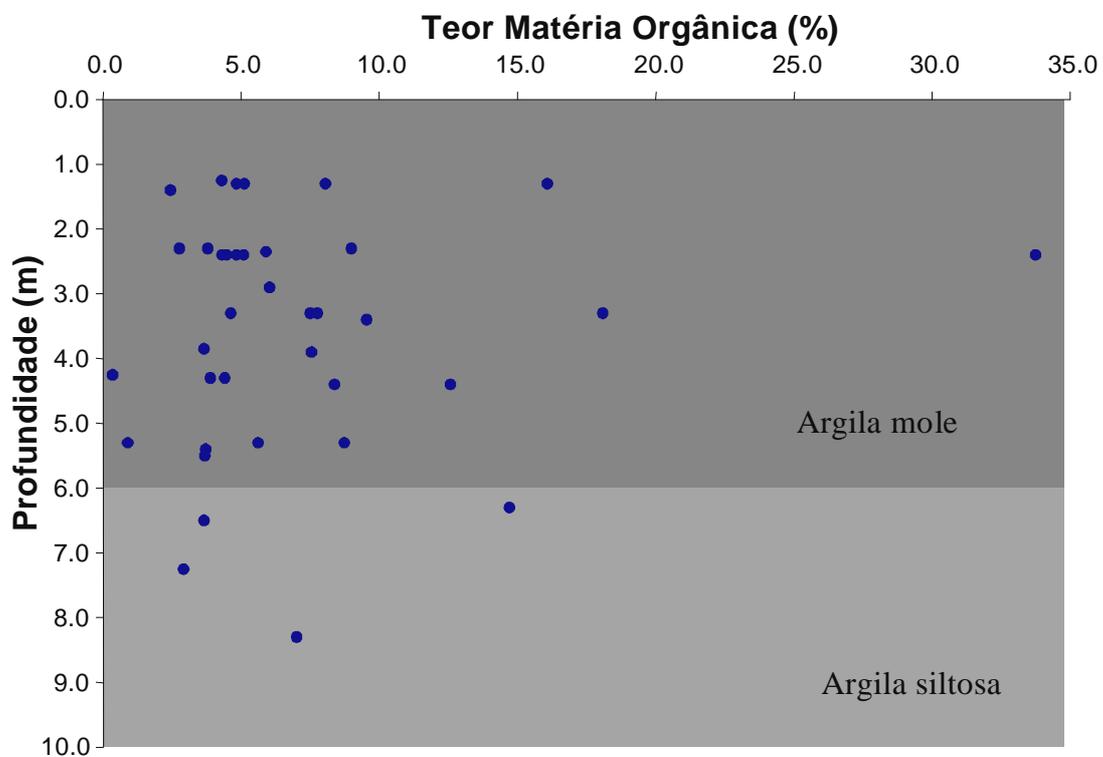
Figura 14 - Variação do teor de M.O. com a profundidade

Os ensaios de teor de matéria orgânica (M.O.) cujos resultados estão apresentados na Figura 14, indicam uma elevada dispersão na camada superficial de argila mole, porém a maior parte dos resultados apresentou teor de M.O. inferior a 10%.

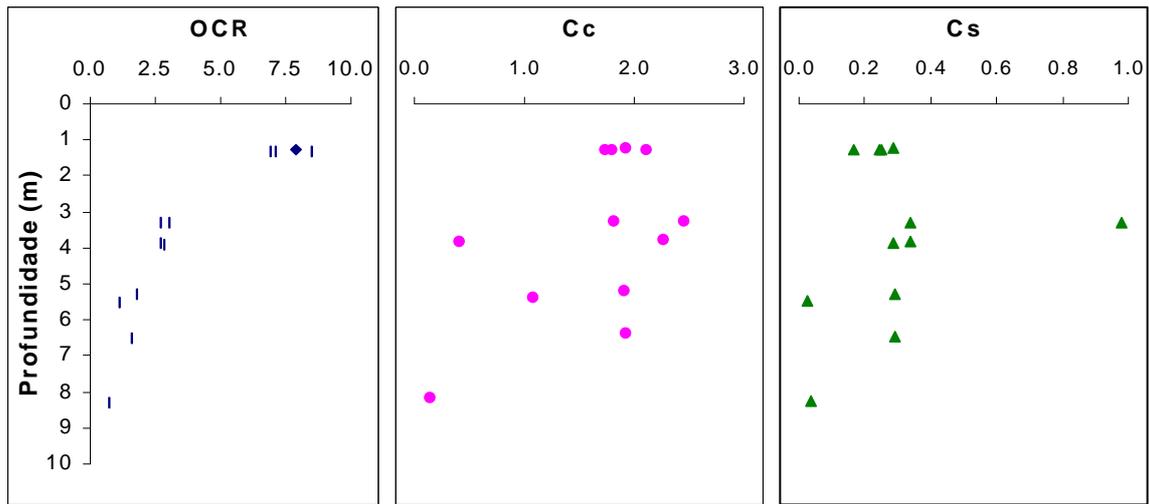
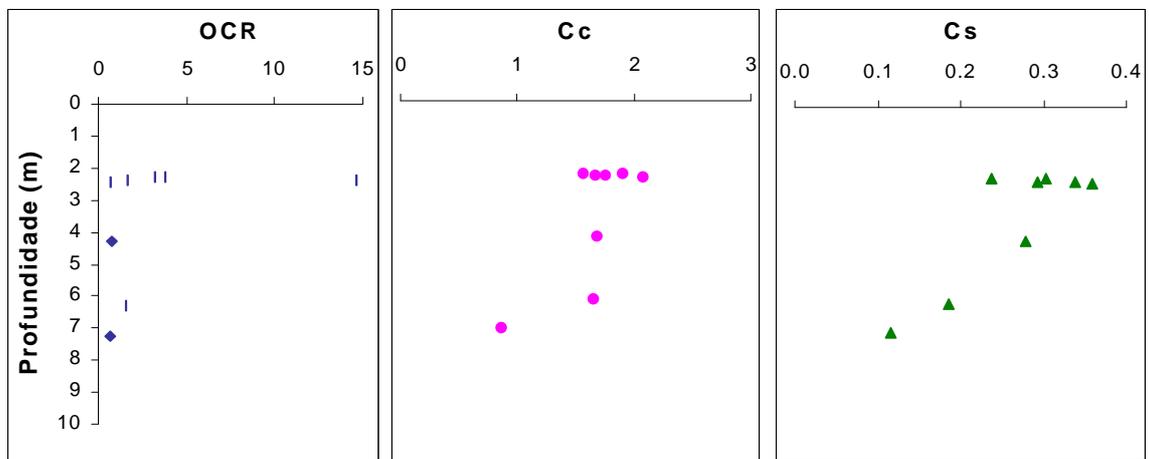
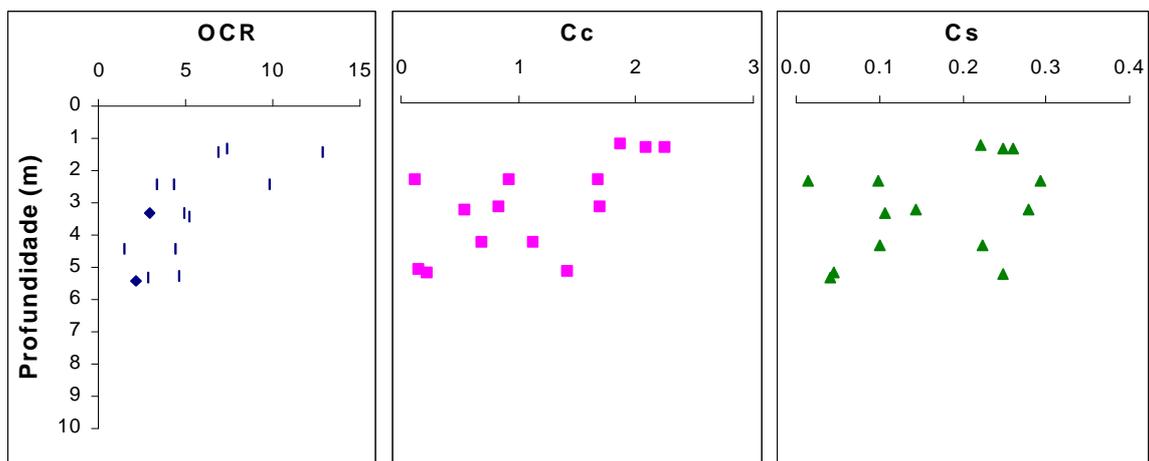
(a) subáreas Tanques e Utilitários.

(b) subáreas Etileno e Polietileno.

(c) subáreas Parqueamento, Depósito e Prédios.

Figura 15- Variação de OCR, c_c e c_s com a profundidade

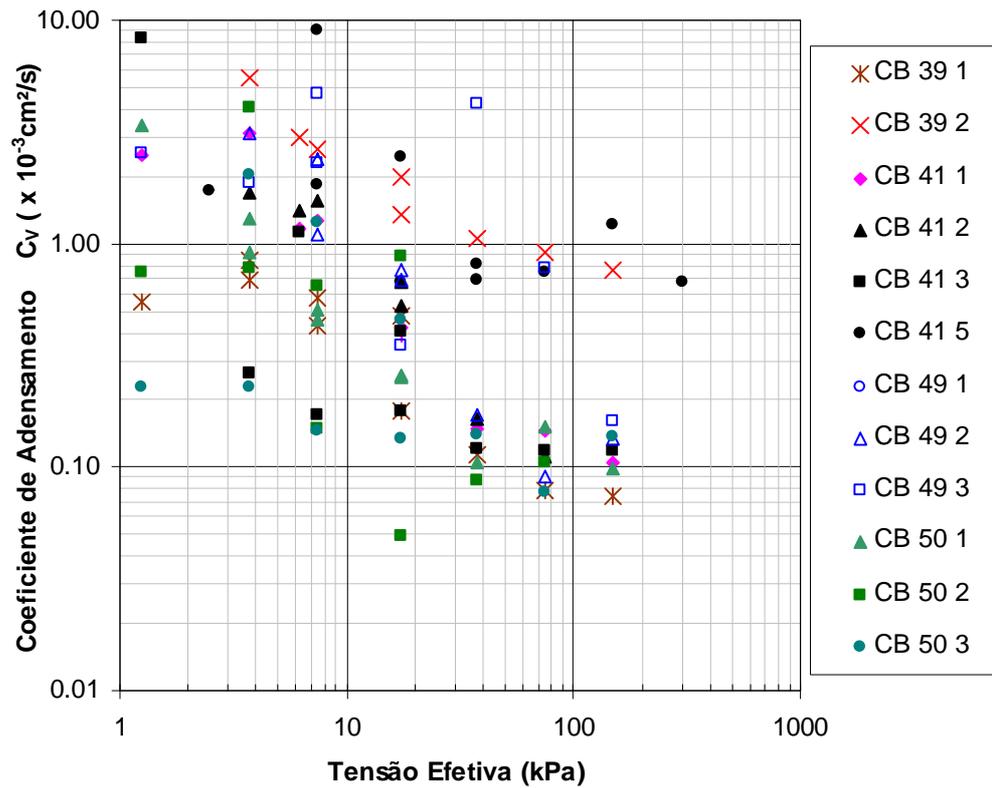
Figura 16 - Valores de C_v - subáreas Tanques e Utilitários

Em todos os ensaios foram calculados os valores do coeficiente de adensamento com base no método de Taylor (Lambe, 1979). A denominação dos ensaios foi realizada de acordo com o furo de sondagem, do qual as amostras foram extraídas. Os resultados estão apresentados nas Figura 16, Figura 17 e Figura 18.

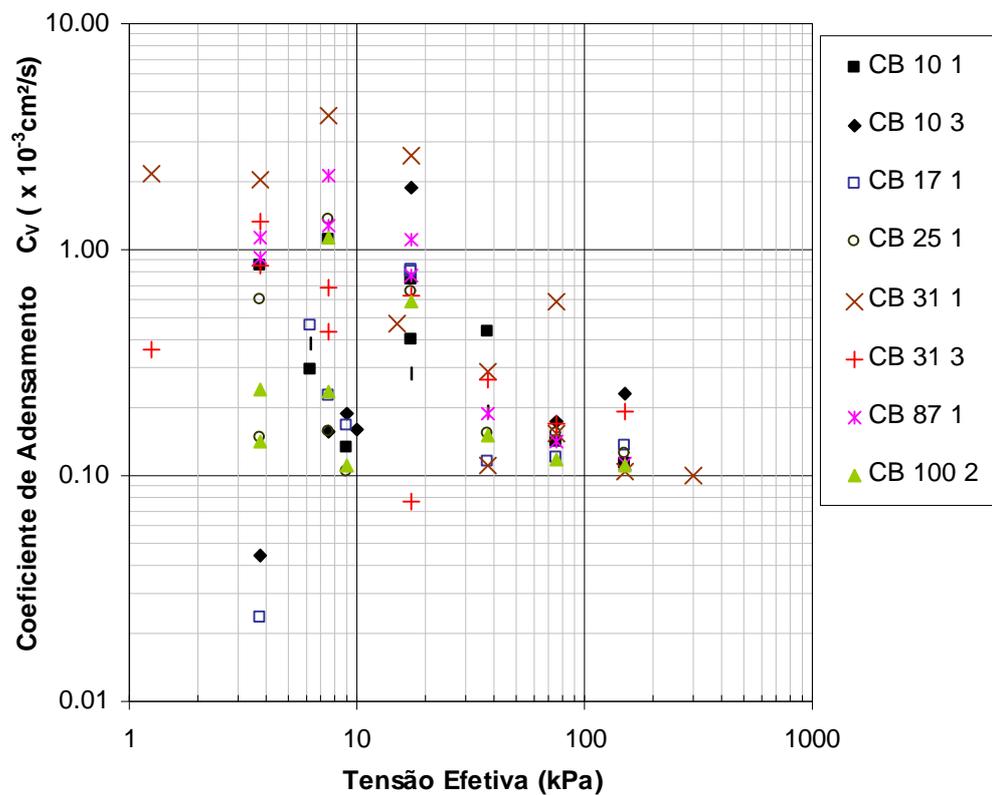
Figura 17 - Valores de C_v - subáreas Etileno e Polietileno

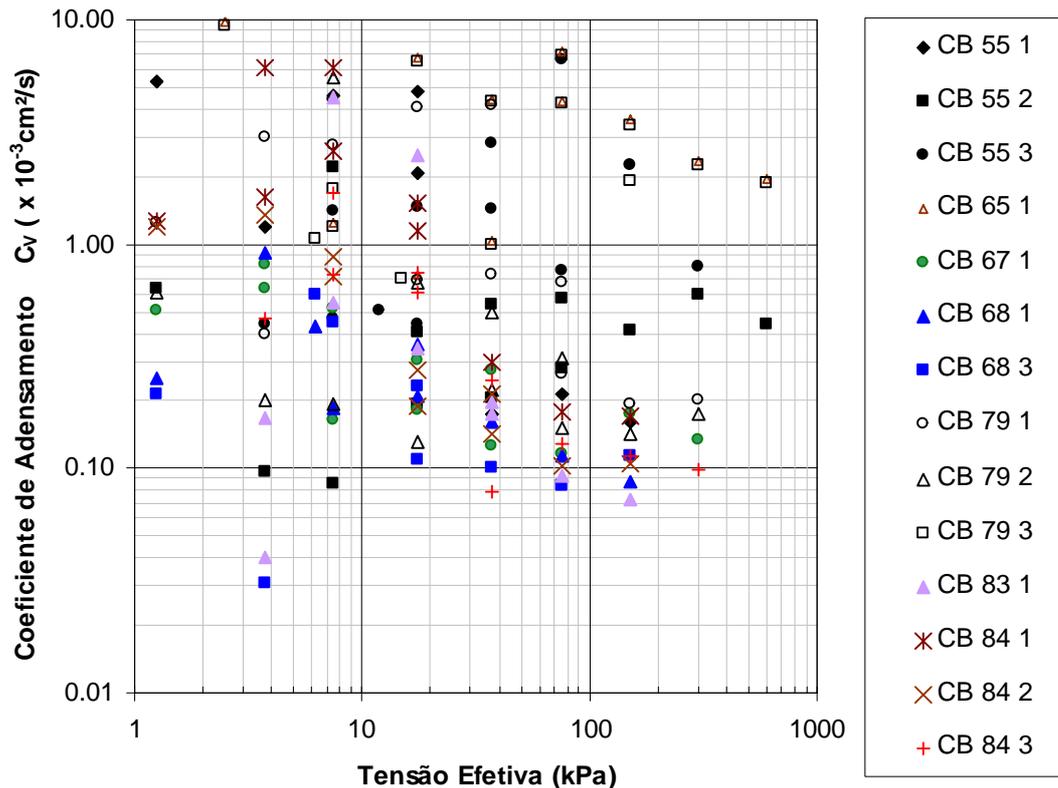
Figura 18 - Valores de C_v – subáreas Parqueamento, Depósito e Prédios

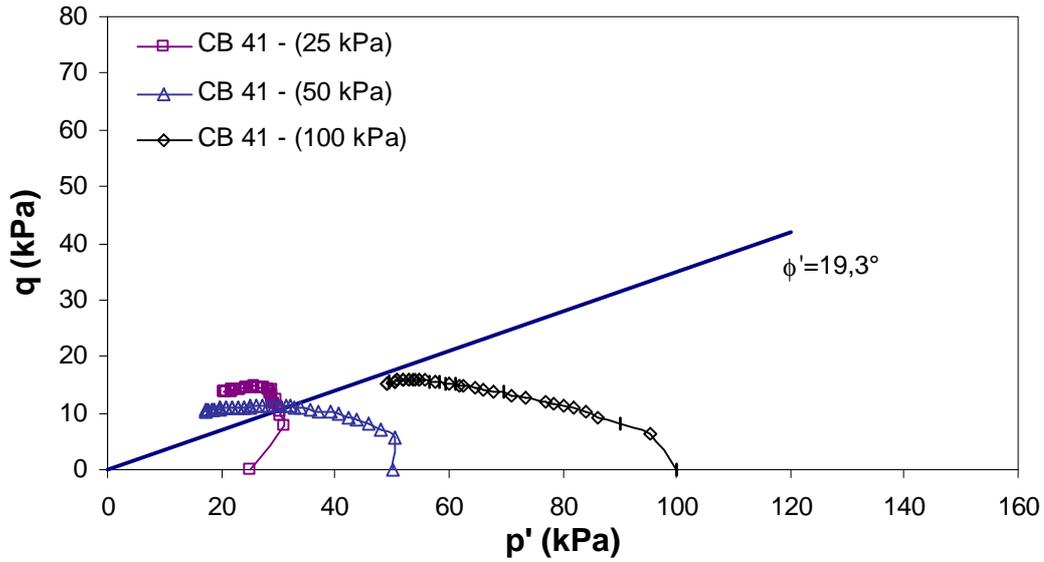
Figura 19 - Trajetórias $p' \times q$ - subáreas Tanques e Utilitários

As envoltórias de ruptura, assim como as trajetórias de tensão p' x q para as diversas subáreas estão apresentadas nas Figura 19, Figura 20 e Figura 21. Todas as amostras indeformadas foram retiradas da camada de argila mole, nas profundidades de 2 a 6 m. A Tabela 22 apresenta os valores dos parâmetros de resistência.

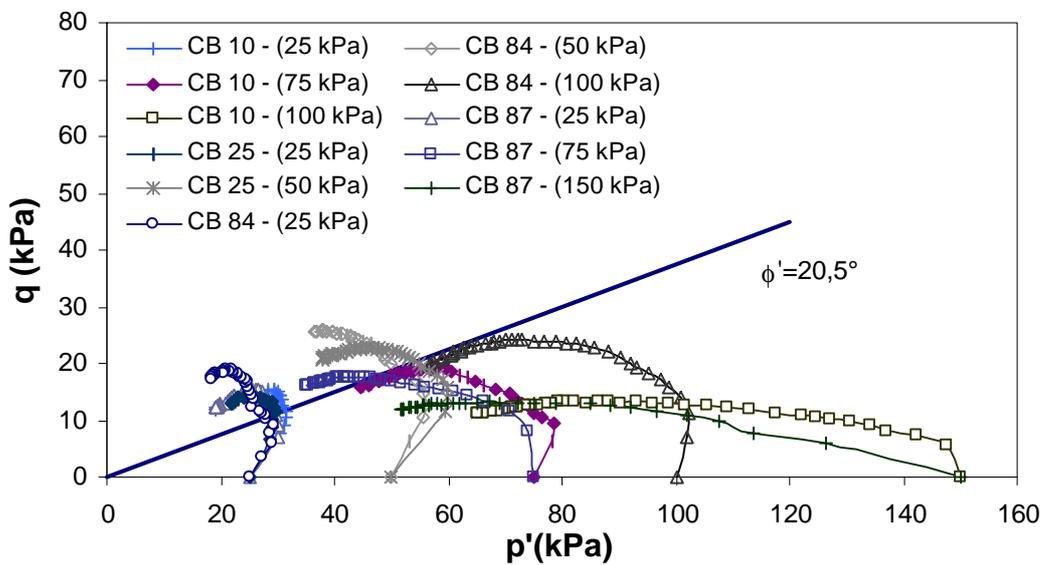
Figura 20 - Trajetórias $p' \times q$ - subáreas Etileno e Polietileno

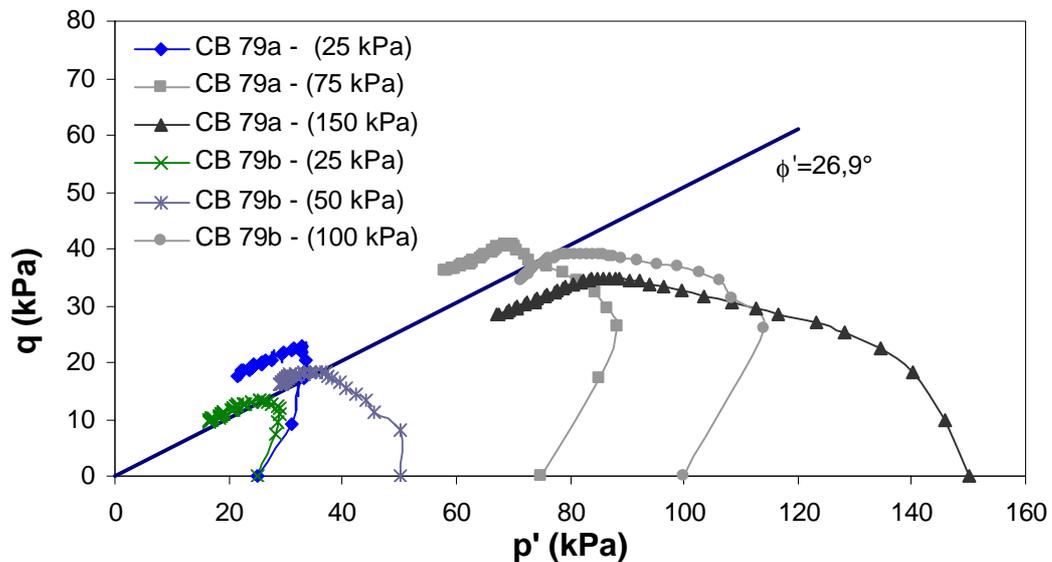
Figura 21 - Trajetórias $p' \times q$ - subáreas Parqueamento, Depósito e Prédios

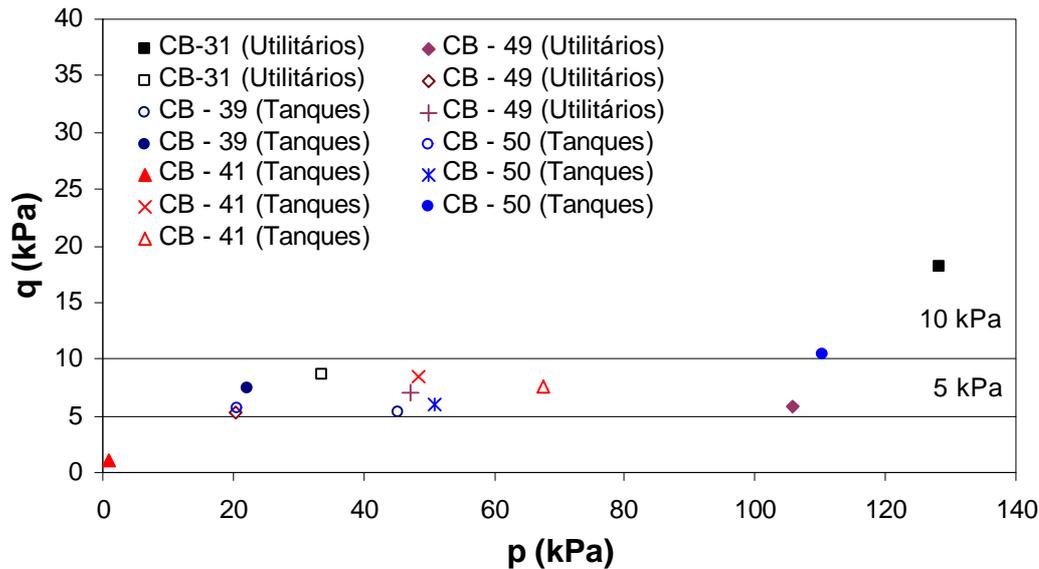
Figura 22 – Estado de tensões na ruptura - subáreas Tanques e Utilitários

Os corpos de prova foram cisalhados com tensões confinantes variando de 15 a 100kPa, a uma taxa de deformação axial de cerca de 1,1 mm/min (1% por minuto). Os resultados dos ensaios estão apresentados na forma de diagramas p vs q nas Figura 22, Figura 23 e Figura 24.

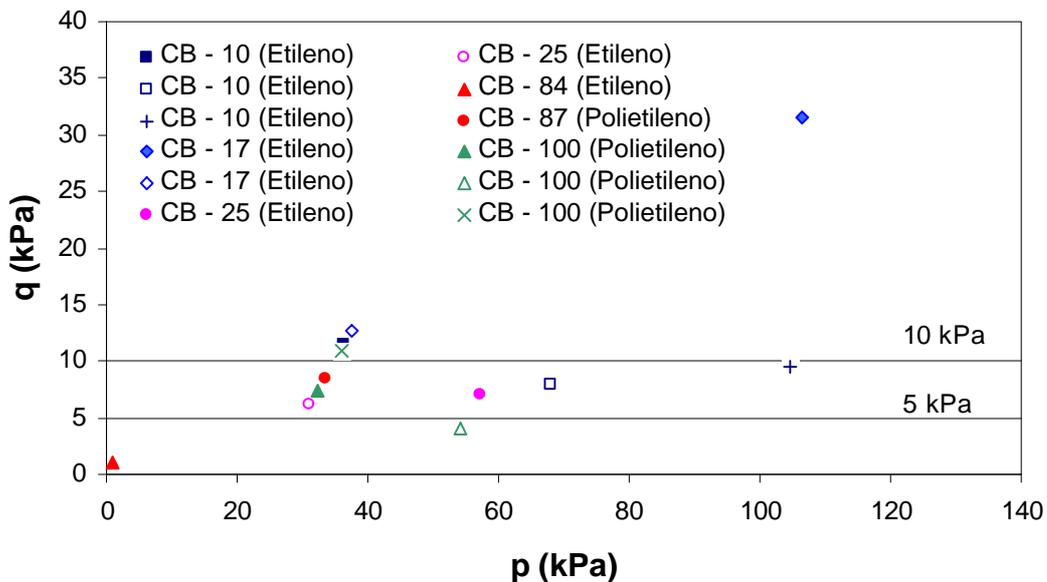
Figura 23 - Estado de tensões na ruptura – subáreas Etileno e Polietileno

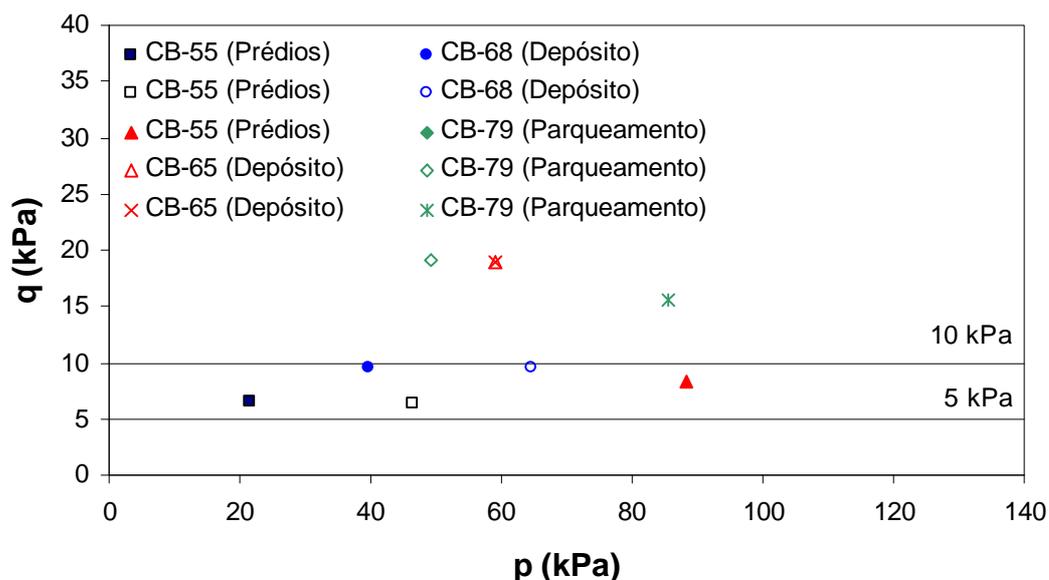
Figura 24 - Estado de tensões na ruptura - Parqueamento, Depósito e Prédios

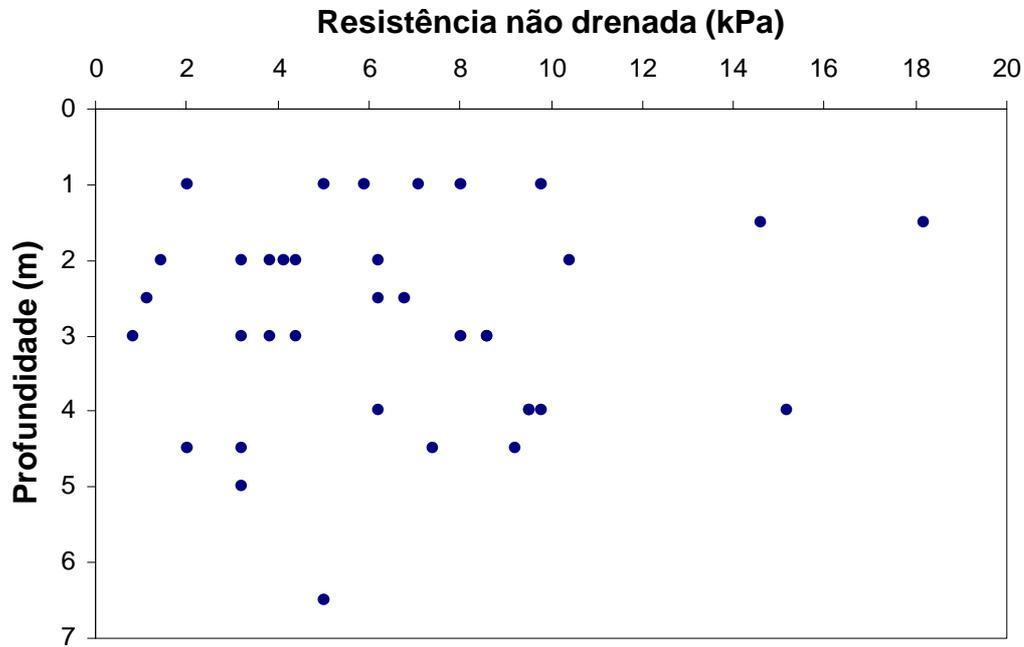
Os valores de resistência não-drenada (S_u) indeformado apresentaram-se em uma faixa de 2 a 18kPa.

Figura 25 – Ensaio de Palheta – Variações de $(S_u)_{\text{indeformado}}$ com a profundidade

A Figura 26 apresenta o perfil de resistência não drenada (S_u). A sensibilidade da argila, calculada a partir da razão entre as resistências indeformada e amolgada está apresentada na Figura 26.

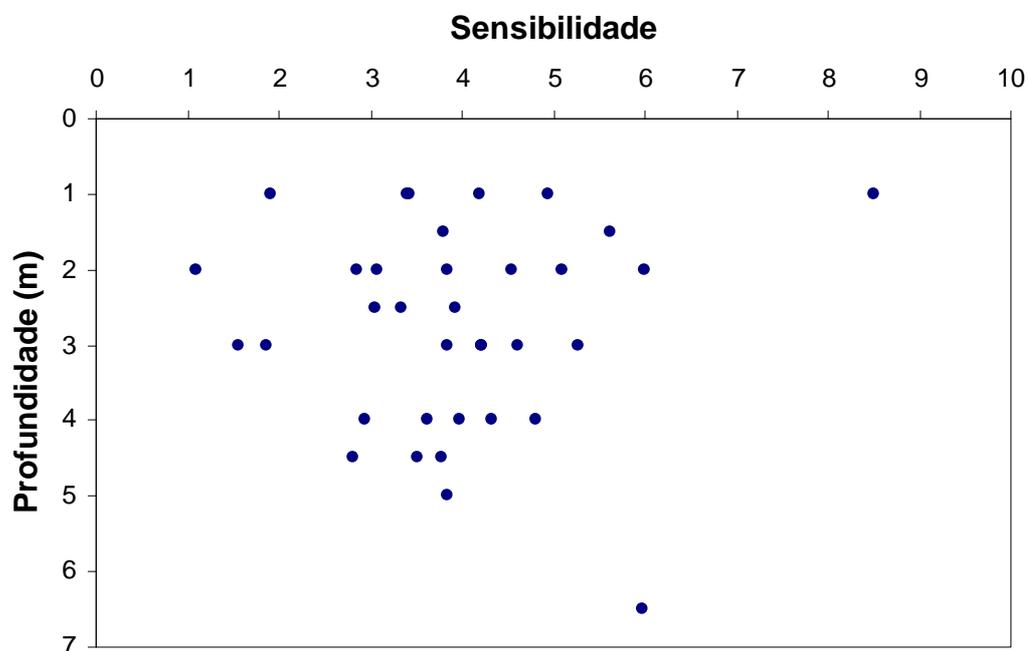
Já para a sensibilidade das argilas, os valores apresentaram-se variando na faixa de 1 a 6 em sua maioria. Estes valores indicam sensibilidade baixa a média para o depósito mole estudado.

Figura 26 - Sensibilidade da argila

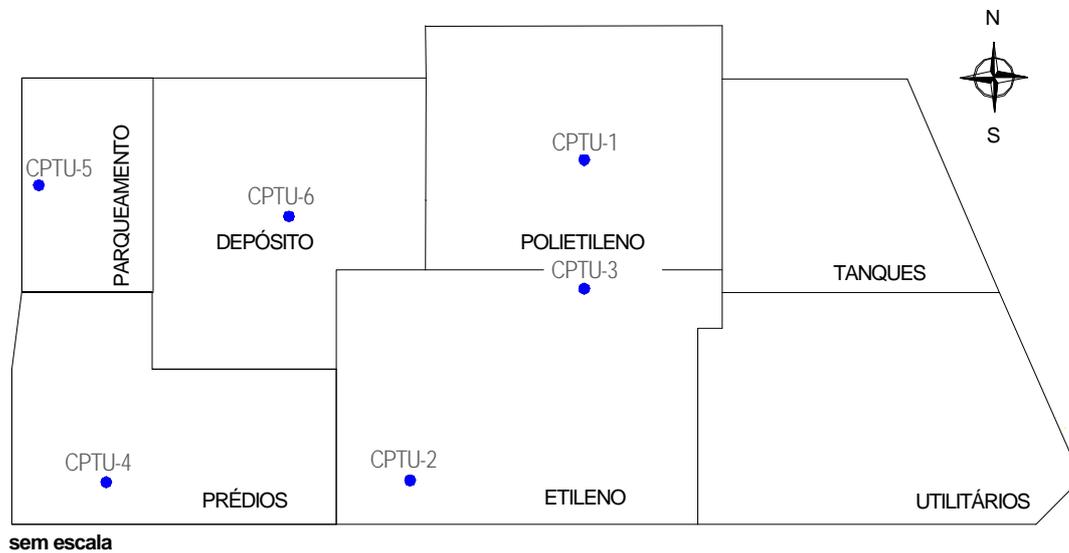
Figura 27 - Localização dos ensaios CPTU

Foram realizados 6 ensaios de piezocone, com medidas de poropressão. A Figura 27 apresenta a planta de localização dos ensaios.

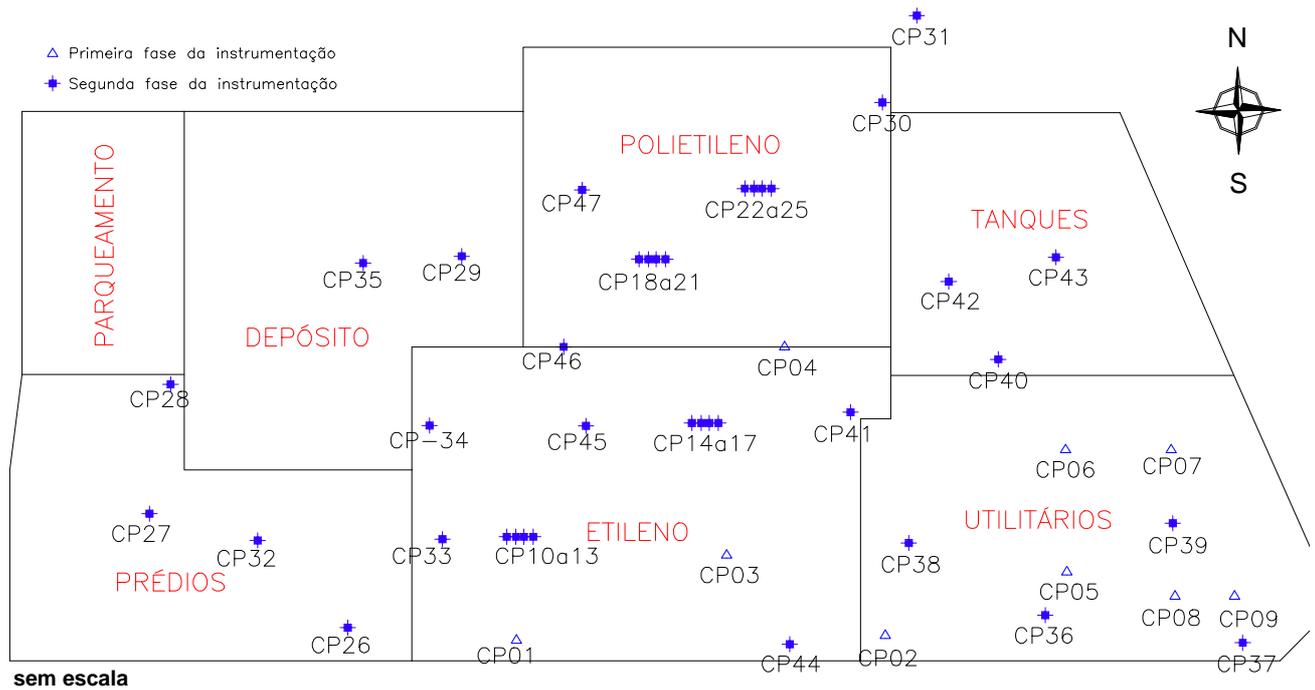
Figura 28 - Planta de localização dos piezômetros tipo Casagrande

Foram instalados 36 piezômetros tipo Casagrande e 40 de Corda Vibrante. As plantas de localização dos piezômetros estão apresentadas a seguir, com a Figura 28 apresentando a localização dos piezômetros Casagrande e a Figura 29 a localização dos piezômetros de corda vibrante.

Os piezômetros Casagrande (CP) foram assentados acima do geotêxtil, na interface entre argila mole e a camada de areia ou (colchão drenante). Os piezômetros foram executados com comprimento de bulbo variando de 0,6 a 0,8 m em função das diferentes espessuras do colchão drenante.

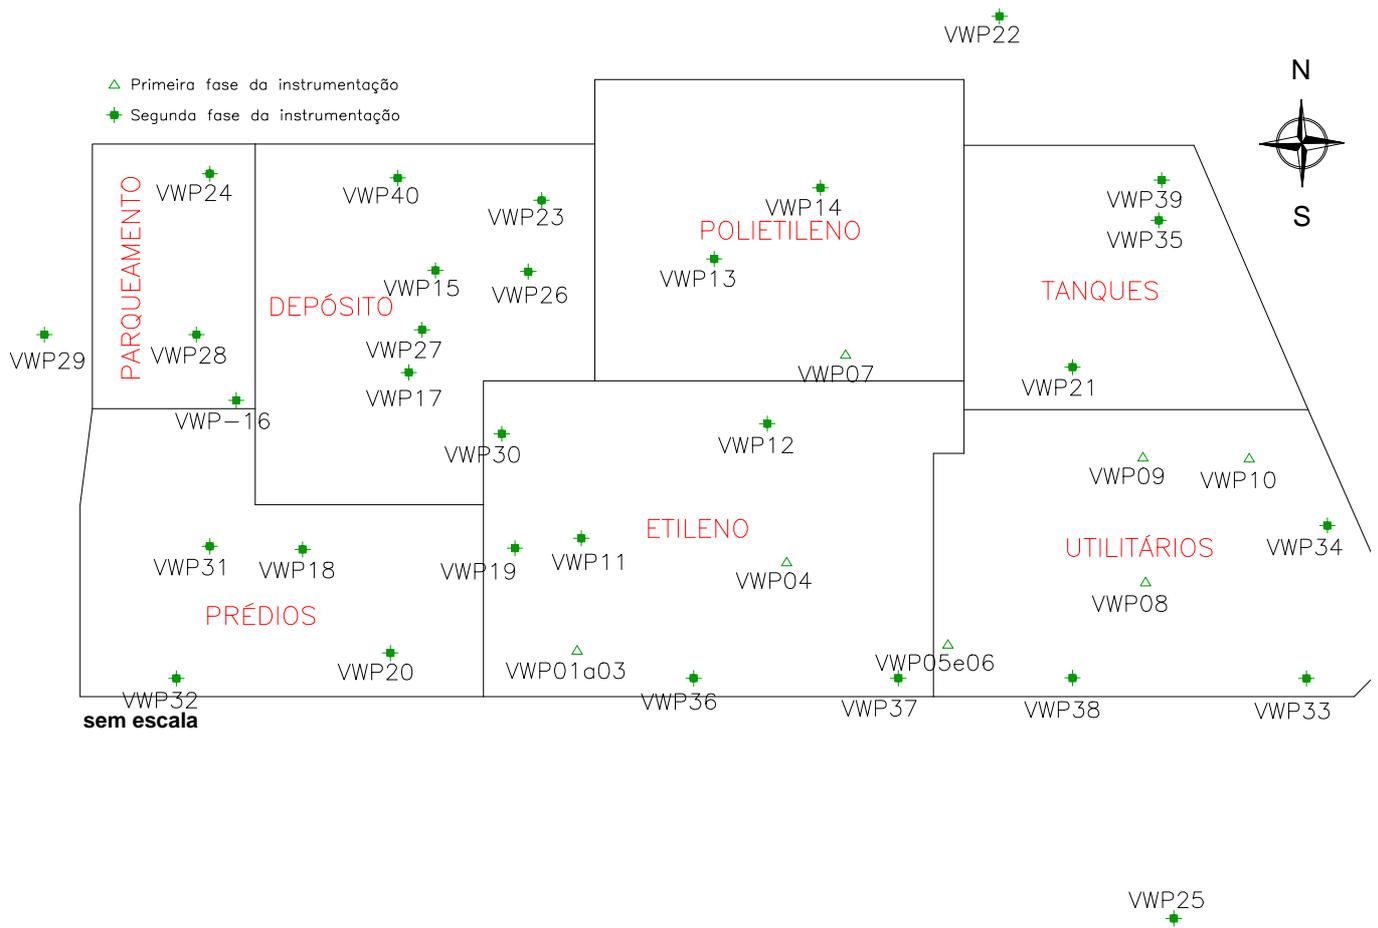
Figura 29 - Planta de localização dos piezômetros tipo Corda Vibrante

Os piezômetros de Corda Vibrante (VWP) foram instalados na camada de argila mole a diferentes profundidades. A Figura 30 e Figura 31 mostram as leituras dos piezômetros CP -01 e VWP-01 ao longo do tempo. As leituras para os demais piezômetros estão apresentados no Anexo 1.
