3 Histórico do local

3.1 Descrição da Obra

A obra consiste na execução de um extenso aterro para implantação da Indústria Rio Polímeros. A área escolhida localiza-se ao lado da Refinaria Duque de Caxias (REDUC), Campos Elíseos, em Duque de Caxias, Baixada Fluminense, RJ, conforme indicado na Figura 6. O aterro da Indústria Rio Polímeros possui uma área de aproximadamente 500.000 m². A Figura 7 apresenta-se fotos aéreas em dois momentos da obra.

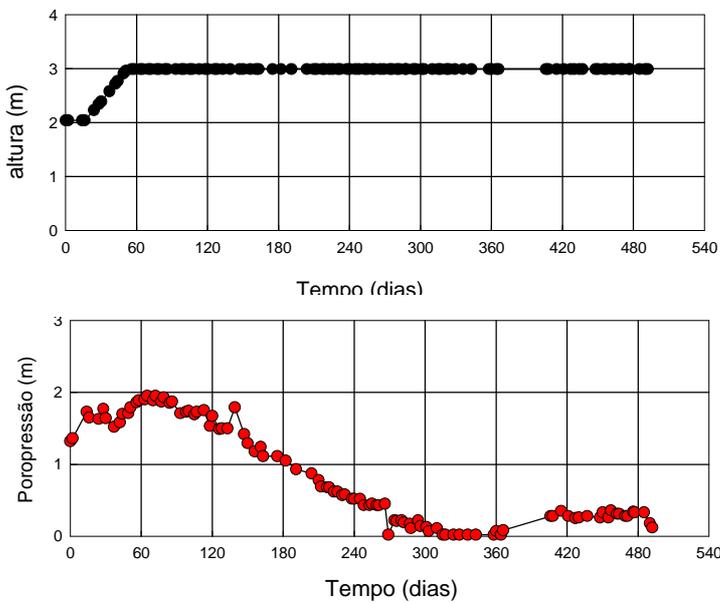
Figura 30 - Excesso de poropressão no piezômetro CP-01 com o alteamento do aterro

Os piezômetros de Corda Vibrante (VWP) foram instalados na camada de argila mole a diferentes profundidades. A Figura 30 e Figura 31 mostram as leituras dos piezômetros CP -01 e VWP-01 ao longo do tempo. As leituras para os demais piezômetros estão apresentados no Anexo 1.

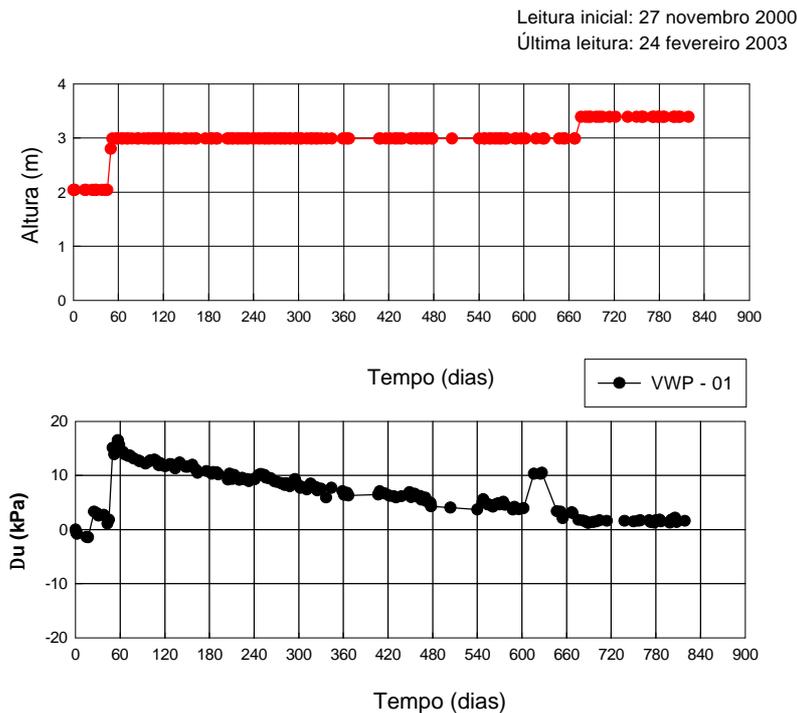
Figura 31 - Excesso de poropressão no piezômetro VWP-01 com o alteamento de aterro

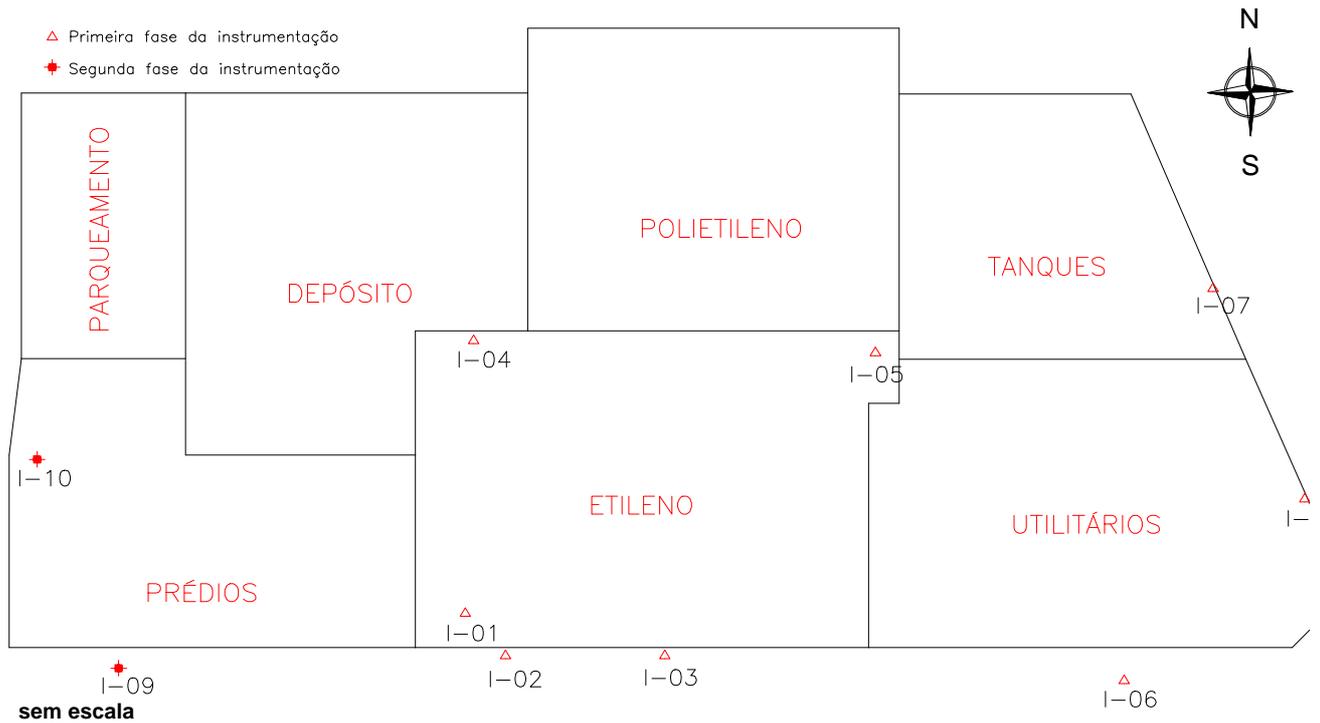
Figura 32 - Planta de localização dos inclinômetros

Foi instalado um total de 10 inclinômetros, cujo posicionamento em planta está apresentado na Figura 32. A Figura 33 mostra fotos da instalação de inclinômetro I-10.

Os 8 primeiros inclinômetros foram instalados nas áreas Tanques, Utilitários, Etileno e Polietileno coincidindo com a primeira etapa de instrumentação da obra. Durante a construção dos demais aterros estes inclinômetros foram danificados. Atualmente apenas os inclinômetros I-08, I-09 e I-10 estão sendo observados.

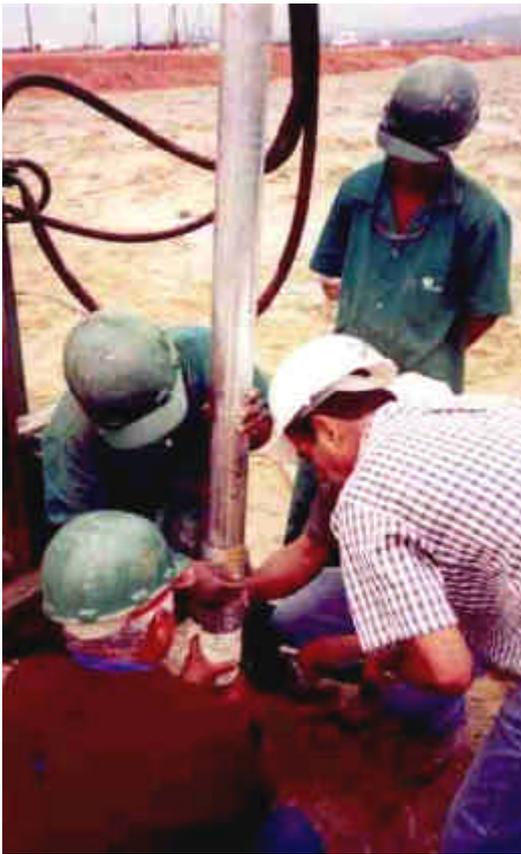
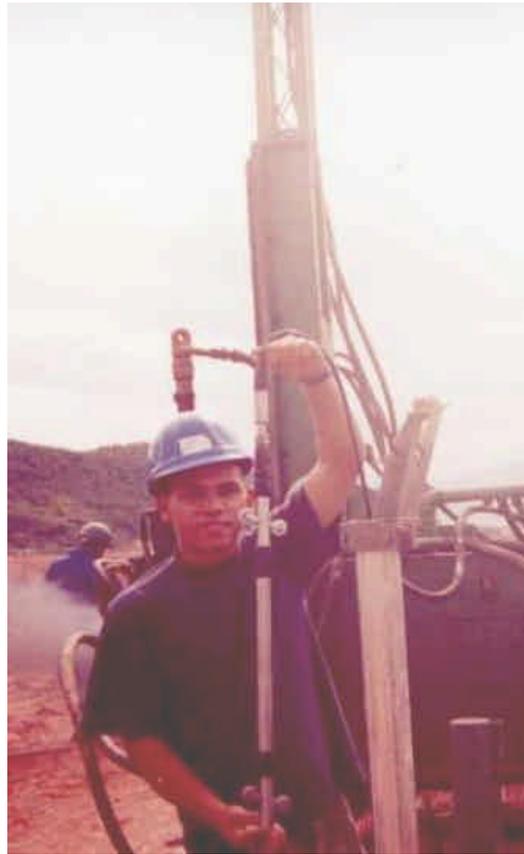
(a) Instalação do tubo

(b) Detalhe do torpedo.

Figura 33 - Instalação do I – 10

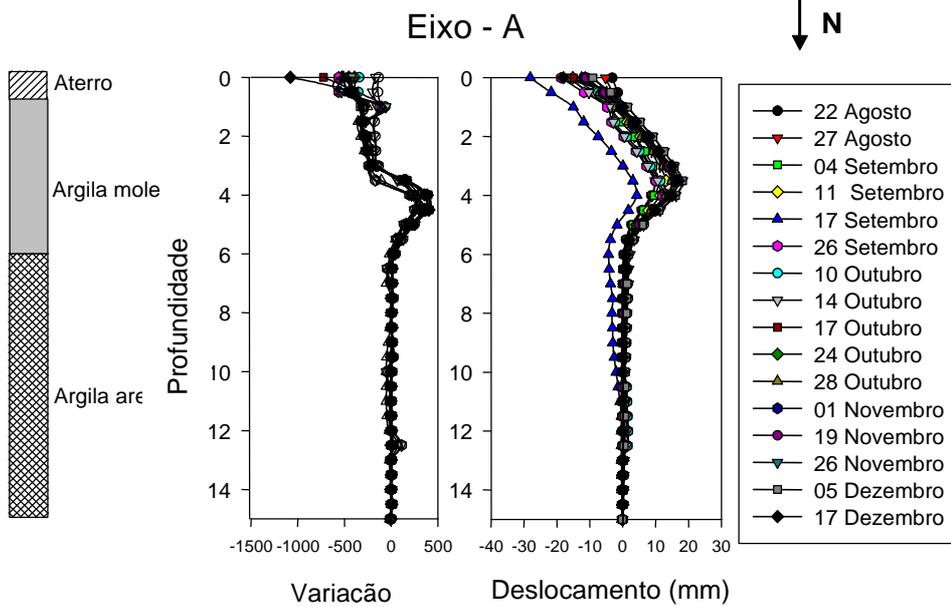
Inclinômetro I-10

Leitura inicial em 23/07/2002.

Figura 34 - Leituras do inclinômetro I-10

A Figura 34 apresenta um resultado típico de leitura de deslocamento horizontal de um dos inclinômetros (I-10), ainda em operação. Este inclinômetro está localizado na área C (Prédios), e foi instalado no dia 23/07/02. O conjunto de leituras foi feito durante a etapa de alteamento do aterro, referente à segunda etapa. A instalação dos inclinômetros é realizada na saia do aterro, de forma a definir a região com maiores valores de deslocamento horizontal.

O inclinômetro em questão apresenta valores de leituras negativas devido à sua localização. O inclinômetro foi instalado ao lado de uma via de acesso dos caminhões ao aterro, o que acarretou em valores de deslocamentos no sentido contrário ao previsto para a construção do aterro.

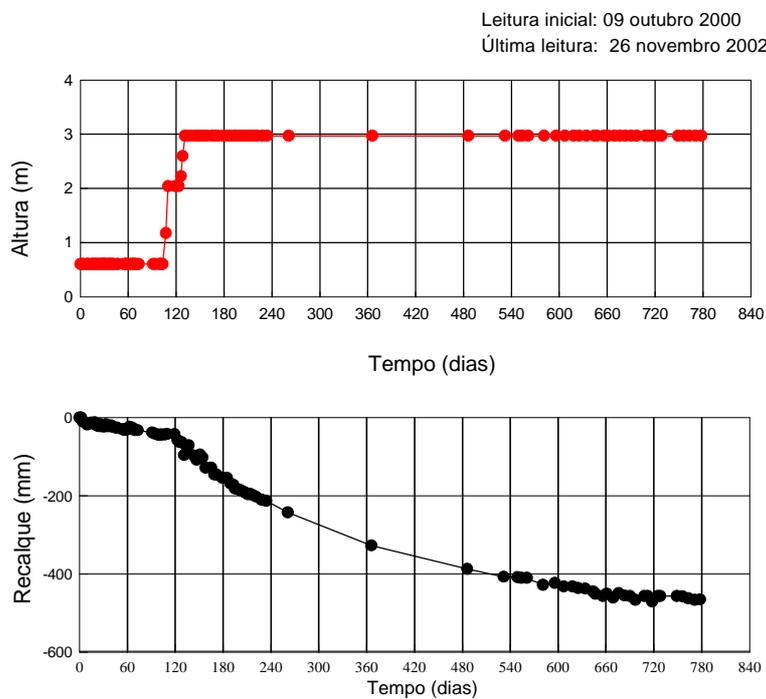
Figura 35 - Deslocamento vertical com o alteamento do aterro no tempo

Um resultado típico dos deslocamentos verticais do aterro está apresentado na Figura 35. A seguir apresenta-se, na Figura 36, a planta de localização das placas de recalque.

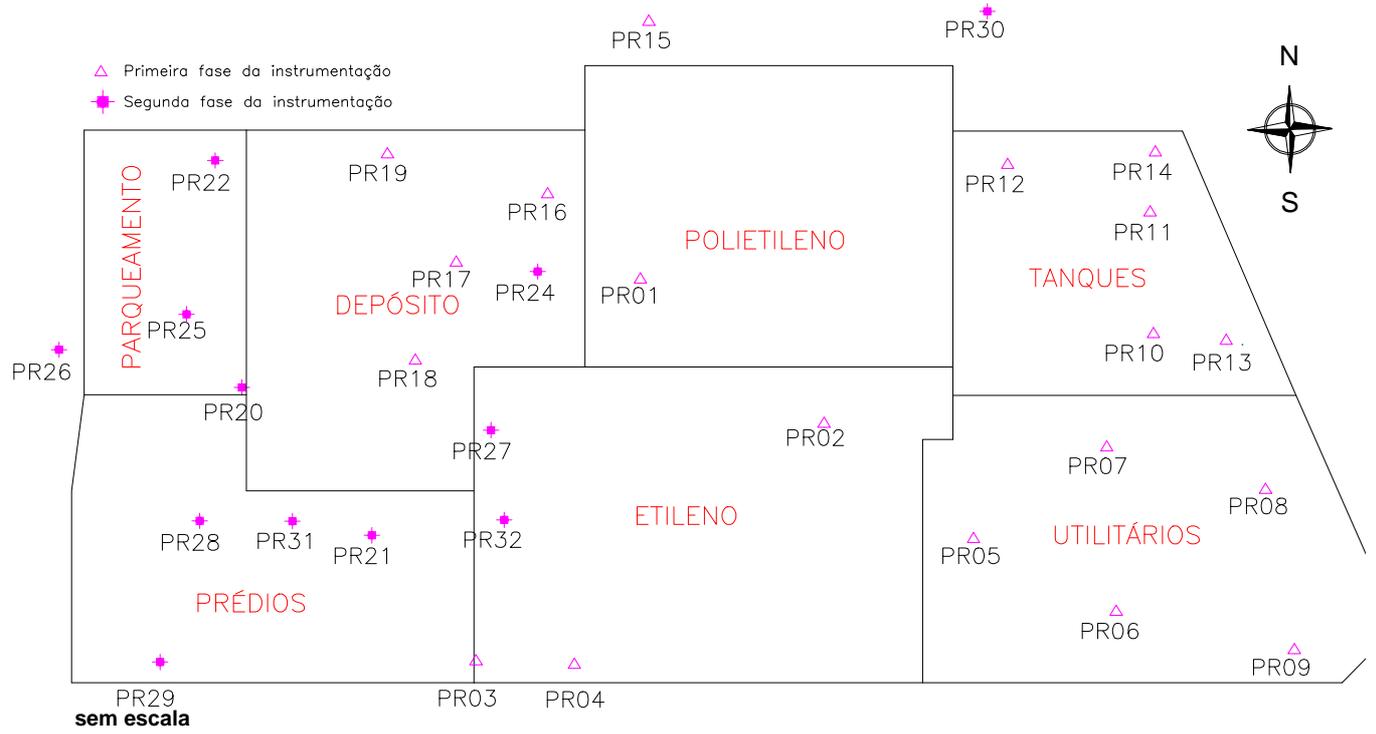
Figura 36 - Planta de localização das placas de recalque
