7 A Pesquisa de Campo

7.1 O estudo de campo

7.2 A empresa farmacêutica X

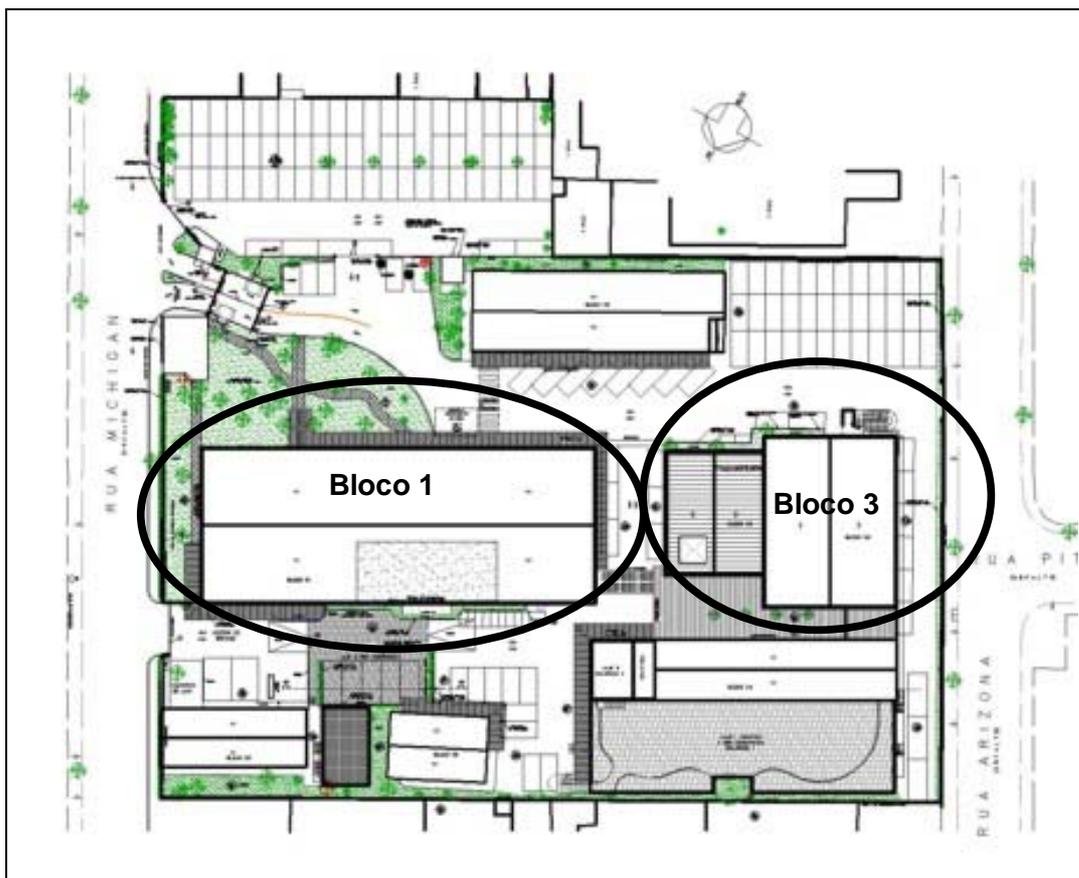
O outro departamento selecionado ainda não havia sido modificado. O que permitiu o conhecimento e registro fotográfico das condições do local de trabalho antes da reforma. Este departamento situa-se no bloco 1 e foi observado o pavimento que abriga as funções de marketing. A figura 7.1 ilustra a planta de situação da empresa farmacêutica X, com a identificação dos blocos estudados.

Figura 7.1 – Planta de situação da empresa

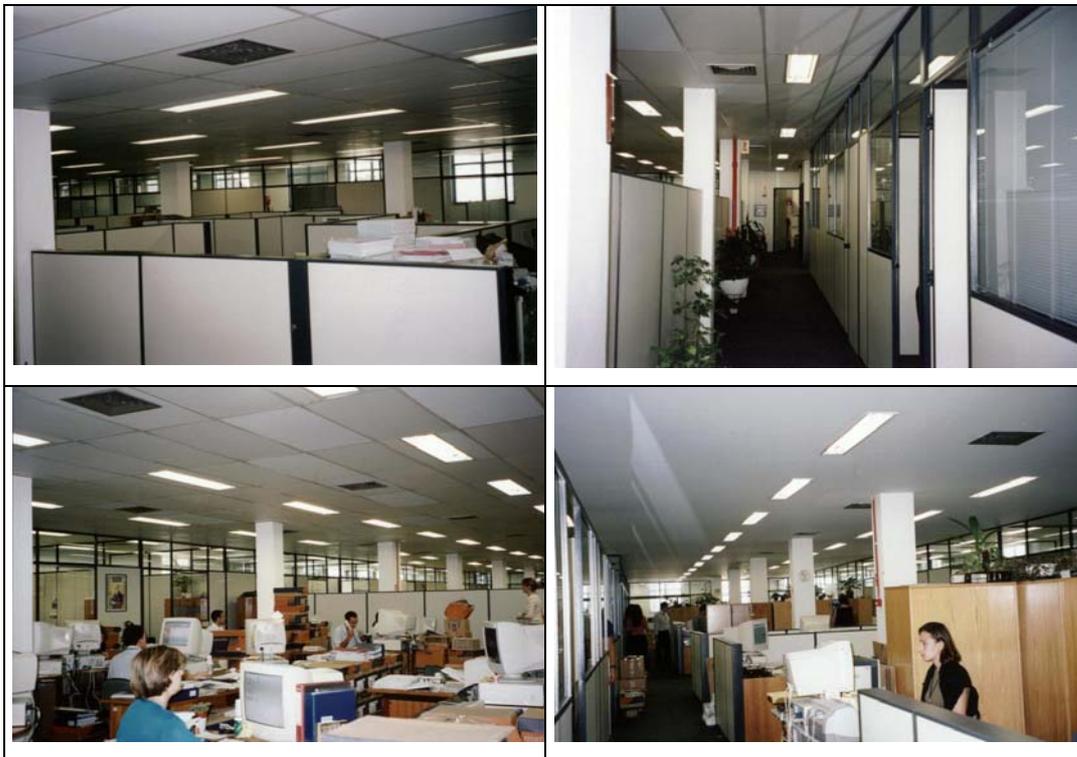
A figura 7.2 ilustra o departamento de marketing antes de ser reformado.

Figura 7.2 – Departamento de marketing, antes da reforma

Conforme pode ser verificado, nas imagens dos locais de trabalho anteriores à reforma, eram usados os seguintes materiais de acabamentos: divisórias revestidas em laminado melamínico na cor bege com estrutura na cor preto, paredes, colunas e teto na cor branco gelo, piso revestido em carpete na cor cinza escuro, cadeiras estofadas na cor vinho, algumas mesas eram revestidas em

laminado melamínico na cor bege, outras em laminado madeira tipo cerejeira. Os armários de arquivos eram revestidos em laminado madeira tipo cerejeira.

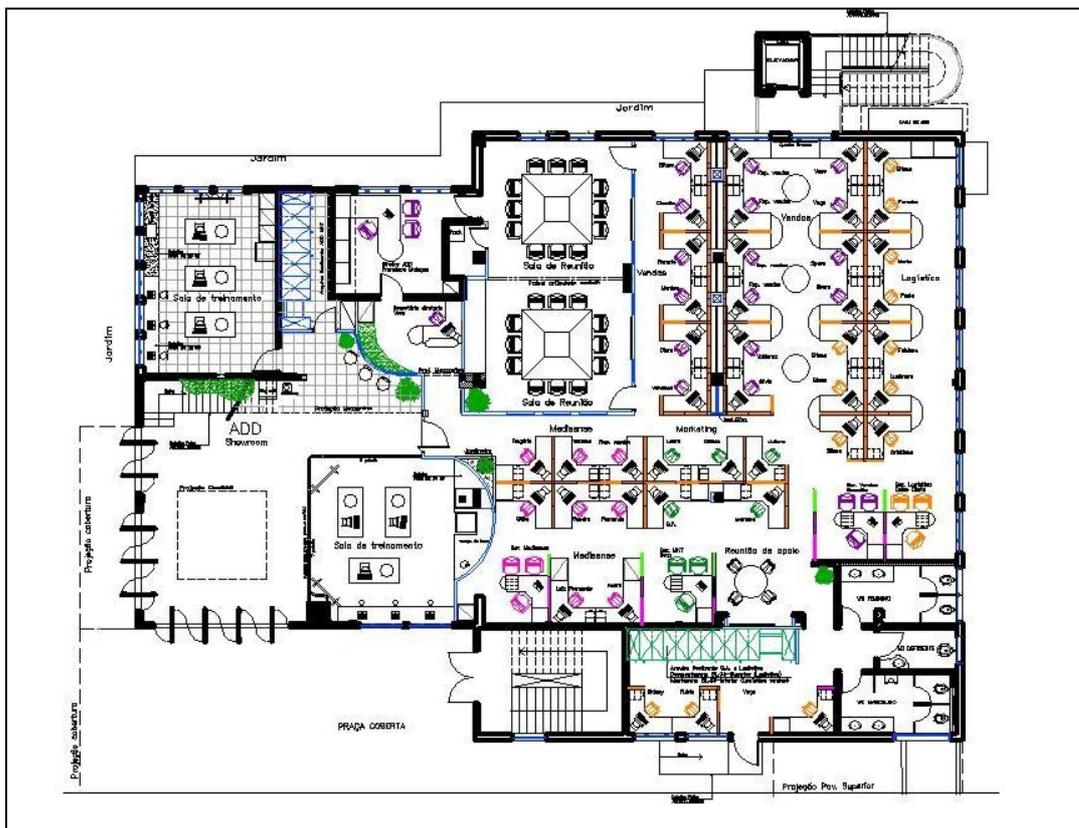
Isto foi constatado nos dois departamentos focados na observação sistemática. No departamento de divisão de diagnóstico (ADD), conforme o arranjo físico ilustrado na figura 7.3, verifica-se que em um mesmo espaço aberto foram distribuídos todos os setores que compõe o ADD.

Figura 7.3 - Arranjo físico do departamento ADD / bloco 3

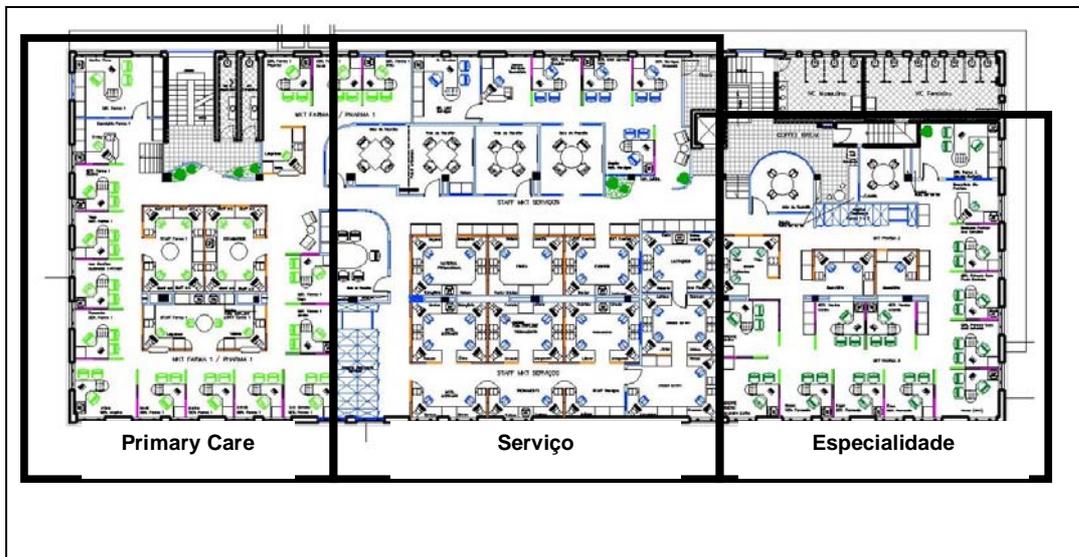
analisar a planta baixa de layout do pavimento (figura 7.4), também é possível perceber a divisão entre as sessões.

Figura 7.4 – Arranjo físico do departamento de Marketing / bloco 1

No departamento de marketing, situado no bloco 1, verificou-se que na primeira visita não foi possível apreender a existência de três sessões do marketing em um mesmo espaço. Na segunda visita esta segmentação era visualmente perceptível e a sinalização adotada reforçava esta segmentação. Ao se

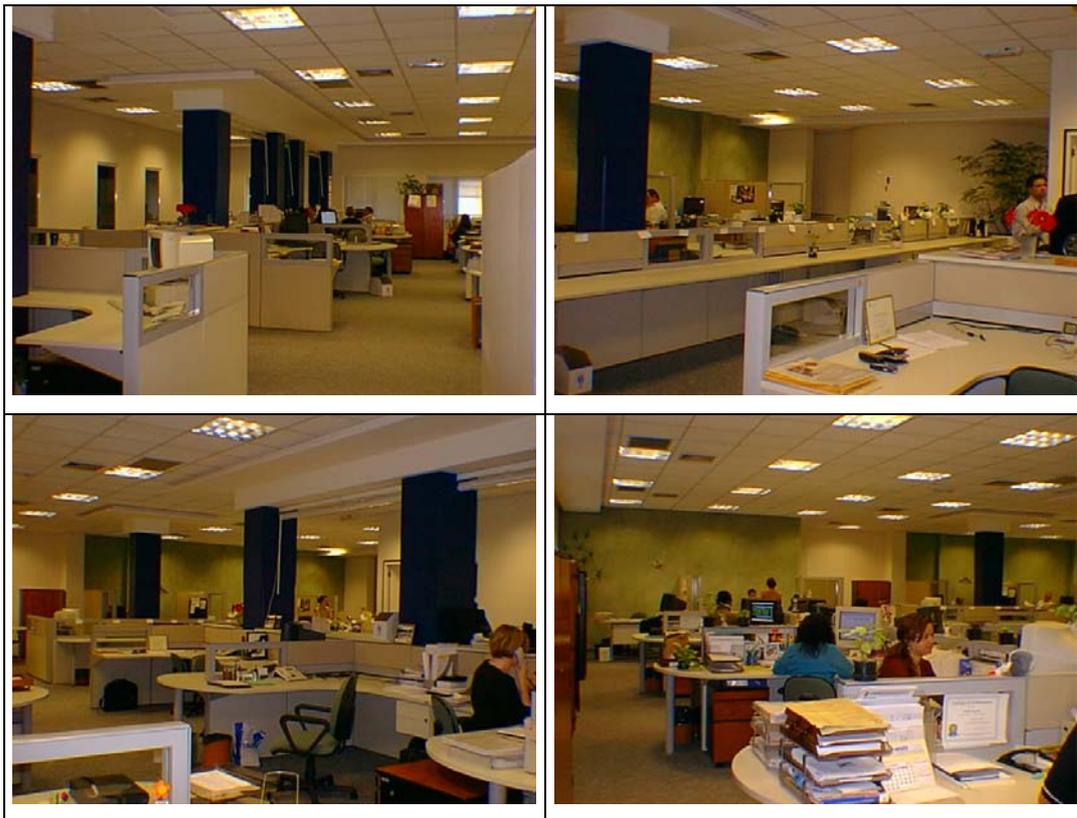
As fotos abaixo, ilustram o departamento ADD reformado.

Figura 7.5 – Departamento ADD

A aparência geral do local de trabalho foi totalmente alterada e se obteve um ambiente mais moderno e agradável. Foram especificados novos revestimentos e novas cores de acabamentos para piso, parede e teto. A reforma contemplou a substituição do mobiliário, foram adquiridas novas mesas de trabalho revestidas com laminado melamínico na cor argila. As cadeiras existentes foram reformadas e estofadas em tecido Lady, padrão Lã Grandis, nas cores – 667 dark green e 695 nite green (tom de verde). Algumas divisórias foram revestidas com laminado melamínico na cor argila e outras em tecido Huttelfa, na cor: 1205 dune (tom de verde). Para o revestimento de piso utilizou-se o um carpete 100% nylon, da marca Miliken, linha Quattra, cor blue print (tons de azul marinho, verde e cinza)¹. Neste novo local de trabalho percebeu-se, a existência de uma preocupação com as cores do ambiente. Na maior parte das paredes foi usada a cor branco barbante (ref:9175), em outros pontos usou-se um azul marinho (ref:7981) e em outros acabamento em textura terracor nas cores verde (ref:860 – Originale) e branco barbante (ref:9175 – Originale).

Segundo a arquiteta houve uma preocupação com o conforto ambiental, nos aspectos lumínico e acústico. Foi implantado um projeto luminotécnico, que previu cerca de 500lux por mesa de trabalho e uso de carpete e revestimento em tecido das divisórias para uma melhor acústica do ambiente.

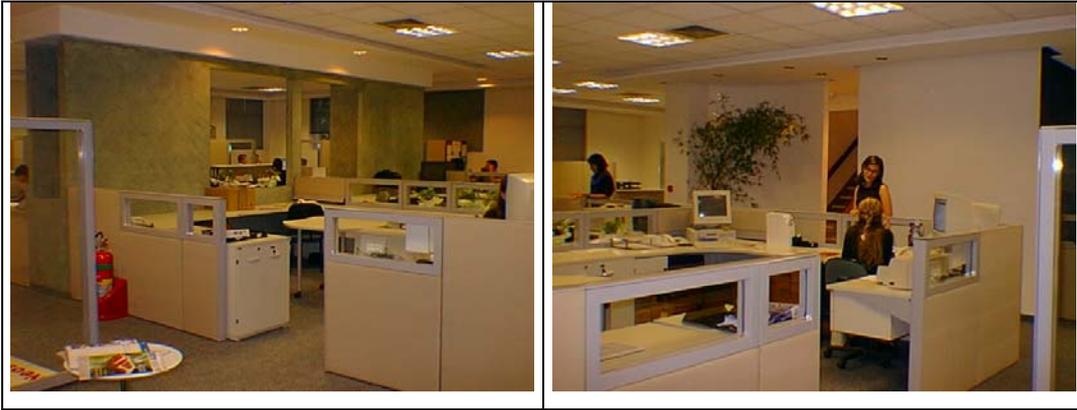
Figura 7.6- Setor *Primary Care* (Dep. Marketing) reformado

As fotos abaixo, ilustram cada uma das sessões do departamento de Marketing reformado.

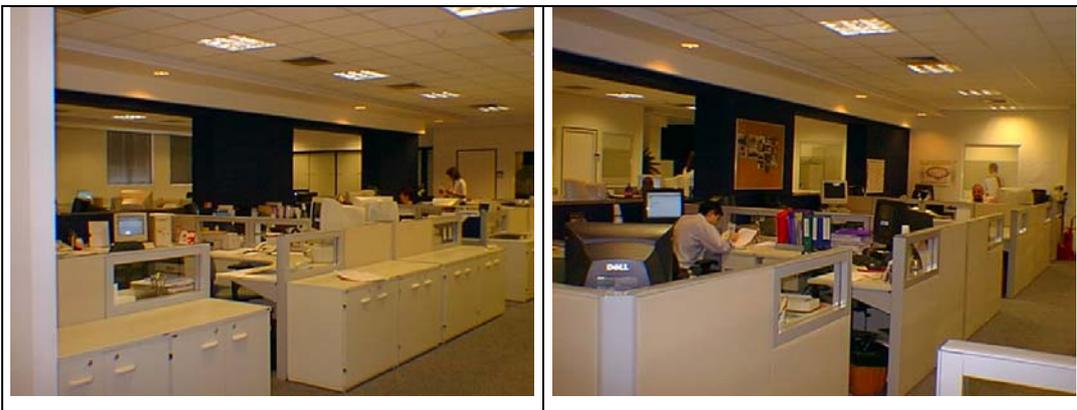
Figura 7.7 - Setor Serviço (Dep. Marketing) reformado

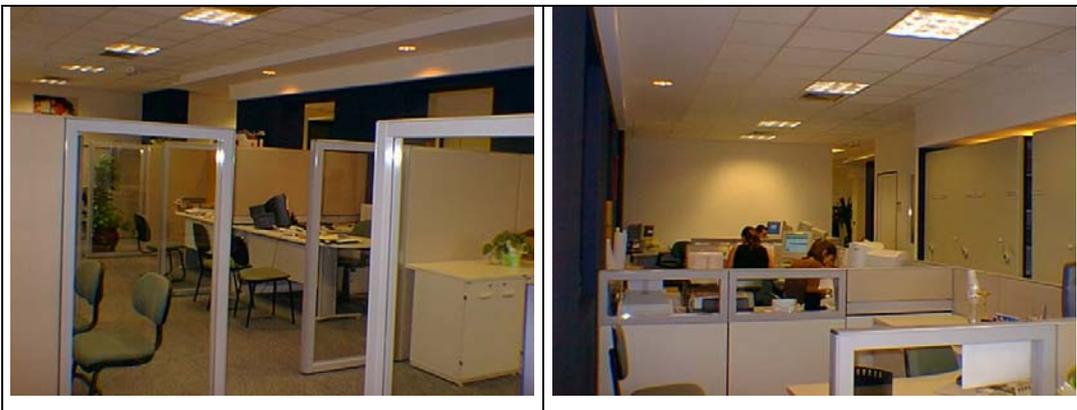
Figura 7.8 – Setor Especialidade (Dep. Marketing) reformado

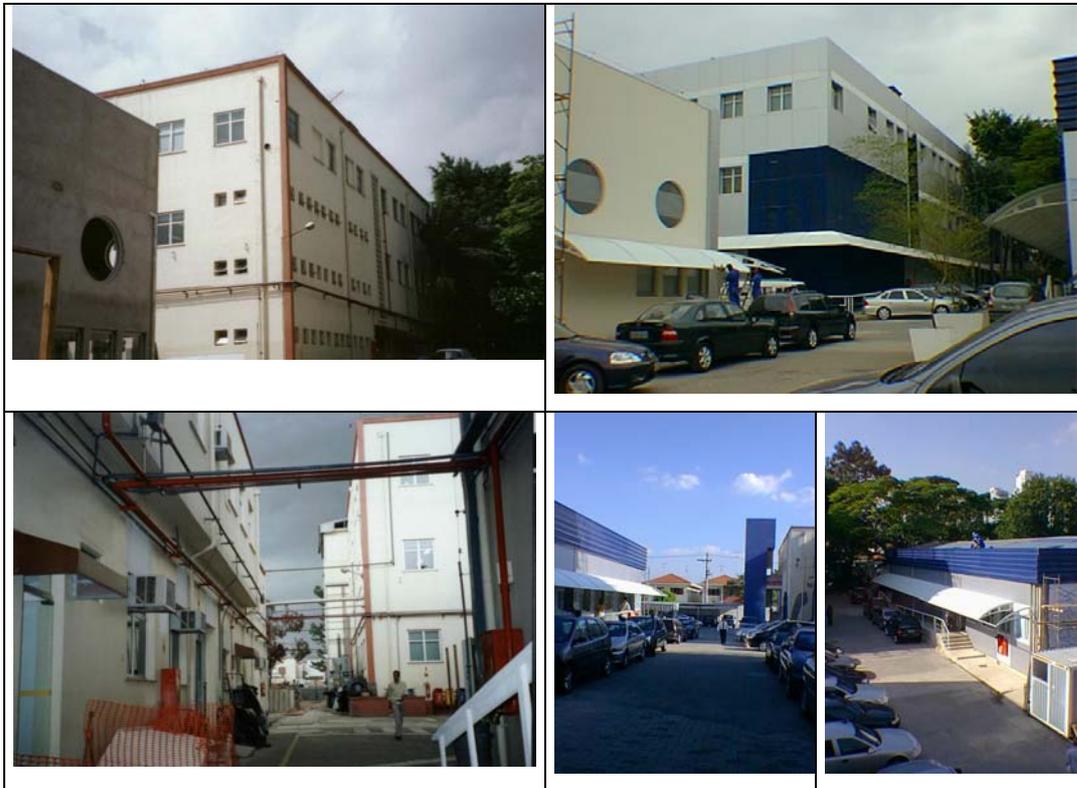
A parte externa da empresa X também sofreu alterações, as fachadas de todos os blocos foram modificadas, adotando um novo partido arquitetônico, com o uso de acabamentos modernos e sofisticados, as circulações e jardins também foram contemplados. As fotos abaixo, ilustram as antigas e as novas fachadas das edificações da empresa farmacêutica X.

Figura 7.9– Fachada das edificações, antes e depois da reforma
