### Discussão dos Resultados dos Testes de Ruptura

##### Análise do Perfil de Corrosão Interna dos ETs

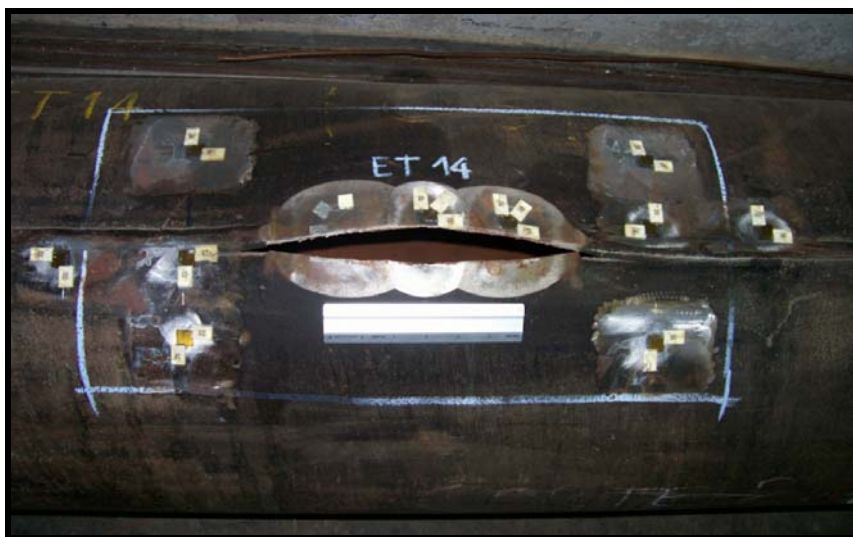
Após a execução dos testes de pressão os ETs foram seccionados no local dos defeitos (vide Figura 5-1).

Figura 5-1 – ET 14 após o teste de pressão com as marcações para o corte.

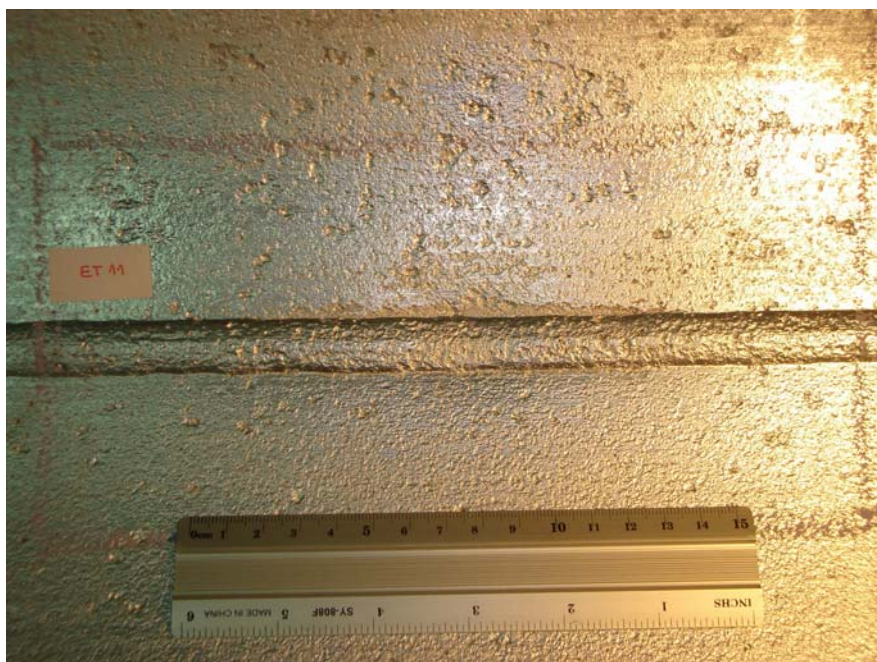
Verificou-se a presença de alvéolos internos de corrosão (Figura 5-2) de forma generalizada, cobrindo inclusive a área onde os defeitos externos haviam

sido usinados. Estes pequenos alvéolos<sup>xxix</sup> internos de corrosão não puderam ser detectados na inspeção por ultra-som realizada antes do teste de ruptura.

Figura 5-2 – Superfície interna do ET 11 após o corte.

O APÊNDICE C mostra os aspectos das superfícies internas após os testes de ruptura. Também mostra as medições (comprimento longitudinal e profundidade) dos alvéolos e os croquis com as medições dos alvéolos mais significativos.

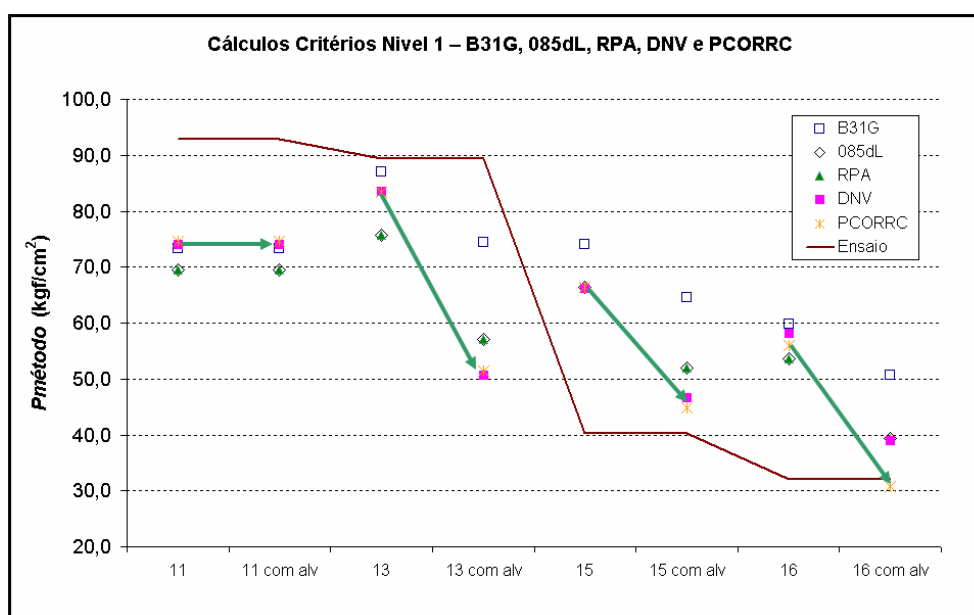
O gráfico da Figura 5-3 mostra a sensibilidade dos métodos de nível 1 à presença dos alvéolos internos na região dos defeitos. As setas verdes mostram o maior decréscimo observado pela aplicação do método da DNV RP-F-101 [4] e PCORRC[28]. No eixo das abscissas estão os ETs nas condições sem os alvéolos e após a sua consideração (ex: 11 e 11 com alv).

Para a obtenção dos valores foram usados as equações dos métodos da ASME B31G [3], 085dL [26], RPA [29] e DNV RP-F-101 [4]. Desta forma, os ETs 11, 13, 15 e 16 foram avaliados nas duas condições: defeito inicial produzido por eletro-erosão e defeito agravado pela presença dos alvéolos.

Os métodos da DNV RP-F-101 [4] e PCORRC [28] foram o que se mostraram mais sensíveis à presença dos alvéolos.

Figura 5-3 – Cálculos da Pressão de Ruptura considerando a perda de espessura relativa aos alvéolos de corrosão interna (Métodos de Nível 1)

Apesar da redução da espessura remanescente, apenas através do método PCORRC foi possível prever pressão de ruptura inferior a real para o ET 16. Cabe ressaltar que foi considerada para o ET 16 uma espessura remanescente de 1,0 mm. Observando-se o APÊNDICE C pode-se verificar que as perdas de espessura ocorreram em pontos isolados, de comprimento inferior a 10 mm para o ET 16.

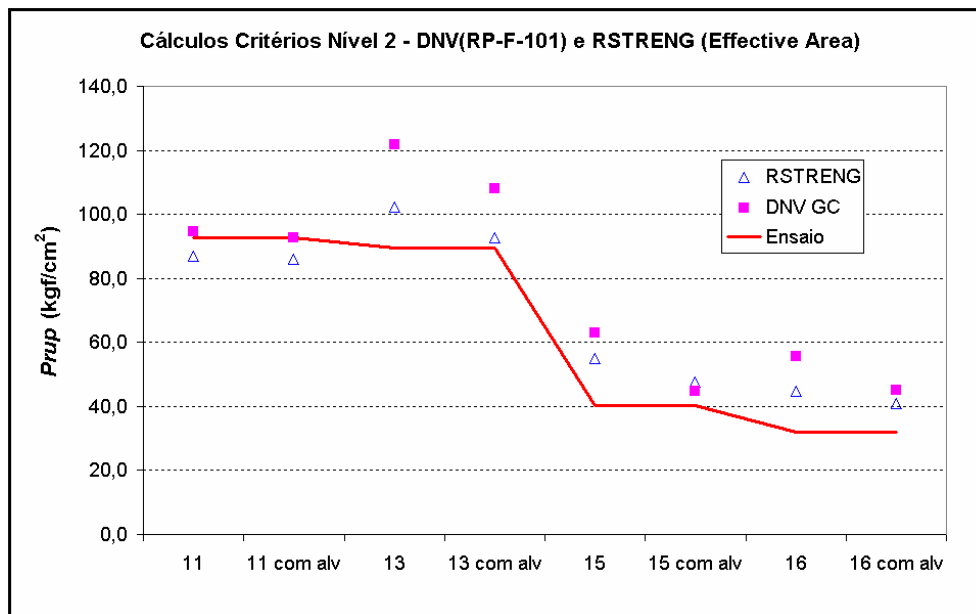
O gráfico da Figura 5-4 mostra a sensibilidade dos métodos de nível 2 à presença dos alvéolos internos na região dos defeitos. Para a obtenção dos valores foram usados o software RSTRENG versão 3.0 e a planilha da DNV RP-F-101 [4]. O APÊNDICE D mostra as telas dos programas.

Figura 5-4— Sensibilidade dos Métodos de Nível 2 à presença dos alvéolos internos de corrosão.

A aplicação dos métodos de nível 2, com a contabilização da influência dos alvéolos, não resultou em pressões previstas inferiores às de ruptura, exceção feita ao ET 11. A superfície interna do ET 11 se destacava por ser a menos atacada pela corrosão interna.

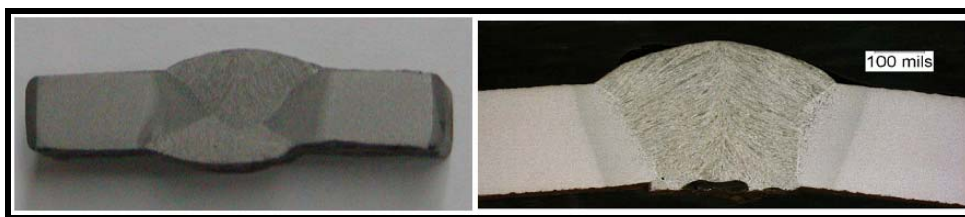
A Figura 5-5 mostra uma comparação entre as soldas dos ETs e a solda do tubo de teste da referência.

Figura 5-5 – Comparação das características das soldas da referencia (SSAW–direita) e dos ETs (DSAW–esquerda)

A qualidade desta solda foi muito inferior à observada nos ETs 11, 13, 14, 15 e 16. As soldas da referência [50] foram executadas em um passe único (externo) gerando imperfeições internas tais como trincas, porosidades e falta de fusão. Estas imperfeições são potenciais iniciadores de fraturas.

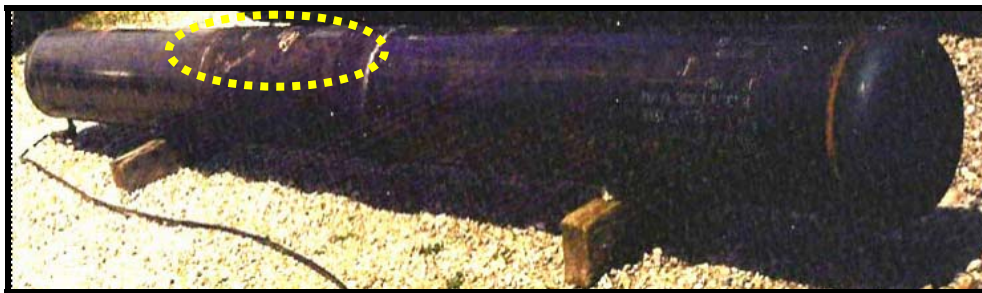
Estes defeitos foram todos usinados no mesmo segmento de tubo provavelmente por falta de material suficiente. Este segmento foi posteriormente soldado a um segmento maior para a composição do espécime tubular a ser testado. Na Figura 5-6 pode-se visualizar o espécime tubular com os três defeitos (região pontilhada em amarelo).

Figura 5-6 – Espécime Tubular para Teste de Pressão mostrando o segmento contendo os defeitos soldados em tubo íntegro.

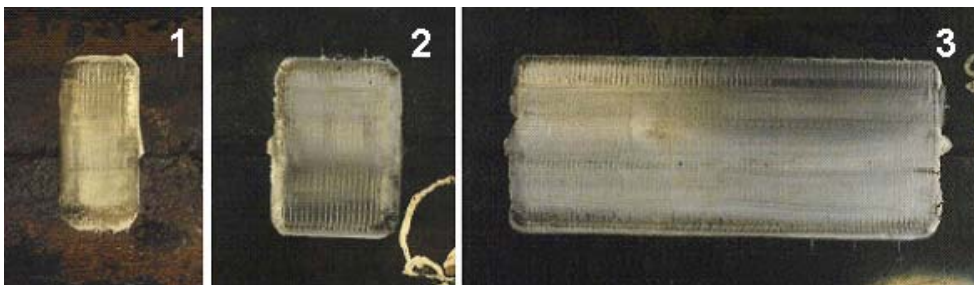
As fotos detalhadas dos três defeitos usinados estão apresentadas na Figura 5-7.

Figura 5-7 – Detalhe dos três defeitos simulados de corrosão produzidos por usinagem

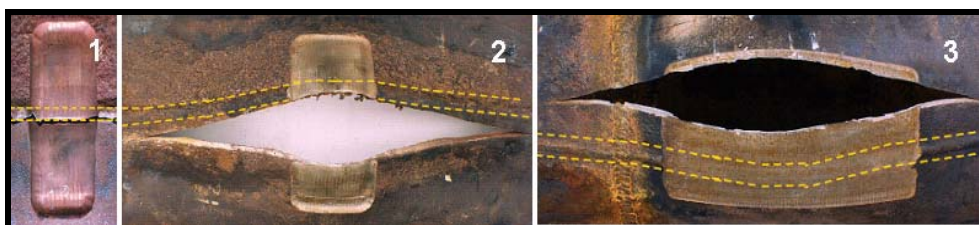
Figura 5-8 – Detalhe dos três defeitos simulados de corrosão produzidos por usinagem

Segundo o autor, as falhas dos defeitos 1 e 2 tiveram início em defeitos planares e porosidades respectivamente. Estes teriam atuado como concentradores de deformação. O comprometimento do ligamento do defeito 1 se deu antes que fosse atingido um tamanho crítico do defeito.

Já defeito 2 falhou por ruptura, com a fratura se desviando do contorno da solda para o metal base. Segundo o autor, isto comprovou uma maior tenacidade da solda em relação ao corpo do tubo. O mesmo comportamento foi observado no ET 14 (o único que falhou por ruptura) que apresentou maiores valores de energia absorvida nos CPs com entalhes no cordão de solda, com uma diferença superior a 30 J comparados com os CPs com entalhes no metal base. Neste defeito 2 o autor afirma que a porosidade serviu como um concentrador local de deformações que, associada com a alta restrição imposta pelo contorno do defeito e pelo estado de tensões, promoveu a nucleação da

Já o defeito 3 falhou longe da solda apesar desta apresentar trincas que não vieram a romper no teste. Neste caso o autor associa a falha a problemas inerentes ao metal base ao invés de problemas potenciais de tenacidade reduzida ou restrição associada à solda. Este foi o único defeito que teria falhado por colapso plástico.

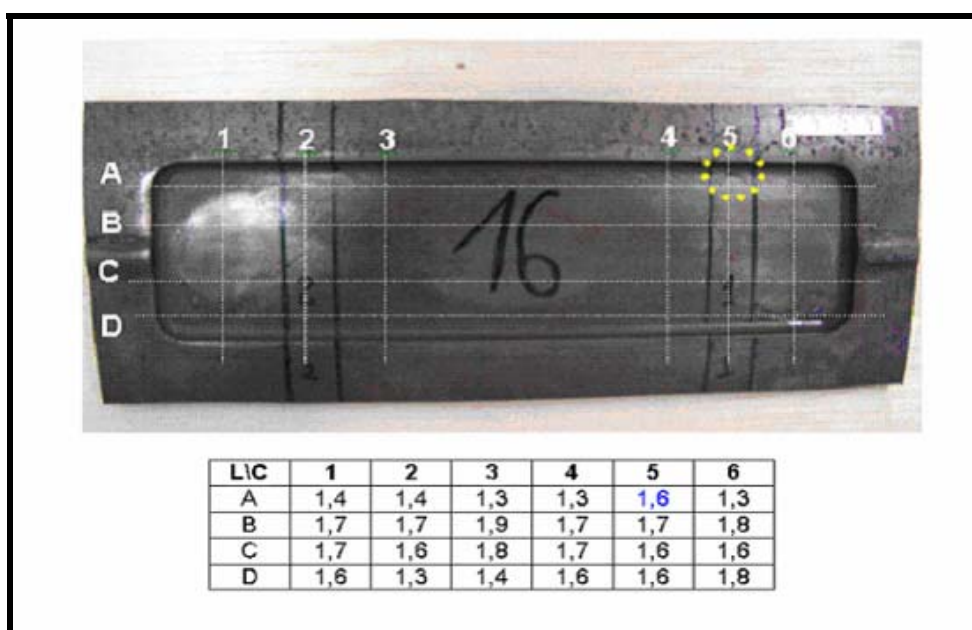
Na tentativa de identificar os mecanismos de falha foi feita uma análise fratográfica nos ETs 15 e 16 nos locais dos vazamentos. A Figura 5-9 mostra um corte do local do ET 16 onde foi fabricado o defeito externo. Para a avaliação metalográfica do local do vazamento (circunferência pontilhada na interseção da coluna “5” com a linha “A” mostrada na figura) foram realizados vários cortes na amostra que possibilitaram a medição de espessuras.

Figura 5-9 – Medições de espessura (em mm) realizadas com paquímetro após o teste de ruptura.

Legenda: L – Linhas (A, B, C, D); C – Colunas (1 a 6)

A Figura 5-10 mostra, para efeito de comparação, as medições de espessura realizadas antes do teste de ruptura. Comparando-se com as medidas realizadas por ultra-som antes do rompimento observam-se leituras ligeiramente inferiores (de 0,1 a 0,7 mm) após o teste de ruptura do ET.

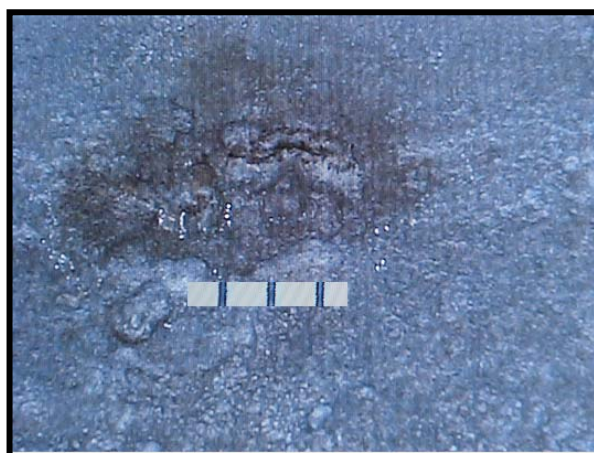
A Figura 5-11 mostra o aspecto do local da falha do ET 15 mostrando o caráter localizado da falha, típico de vazamento.

Figura 5-11 – Detalhe do local do vazamento do ET 15 (comprimento: 4 mm, profundidade: 0,8 mm)

As análises das fraturas, com auxílio de microscópio ótico mostraram o aspecto dútil da fratura que teve início a partir de alvéolos pré-existentes. Medições no ligamento final (local da falha) resultaram em espessuras variando de 0,3 a 0,6 mm. Houve, portanto acentuada estrição confirmada por estas medições. A microestrutura no local da falha (grãos deformados) confirmou o caráter extremamente localizado das deformações.

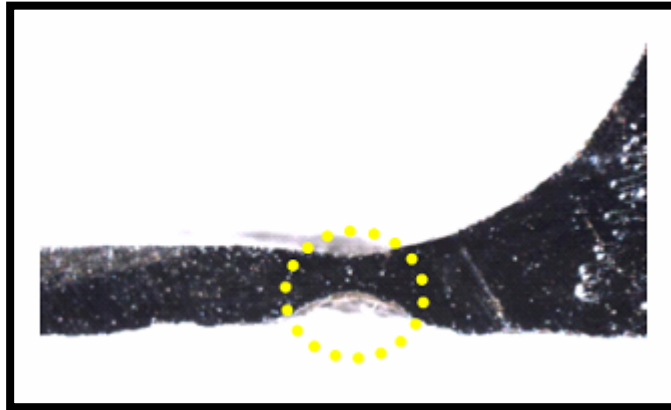
As Figuras 5-12 e 5-13 abaixo mostram os detalhes da seção transversal do local onde ocorreu o vazamento mostrando o plano preferencial de cisalhamento máximo e o caráter dútil da fratura.

Figura 5-12 – Detalhe do local do vazamento do ET 16 mostrando o alvéolo interno na parte de baixo e a pequena estricção na parte de cima.

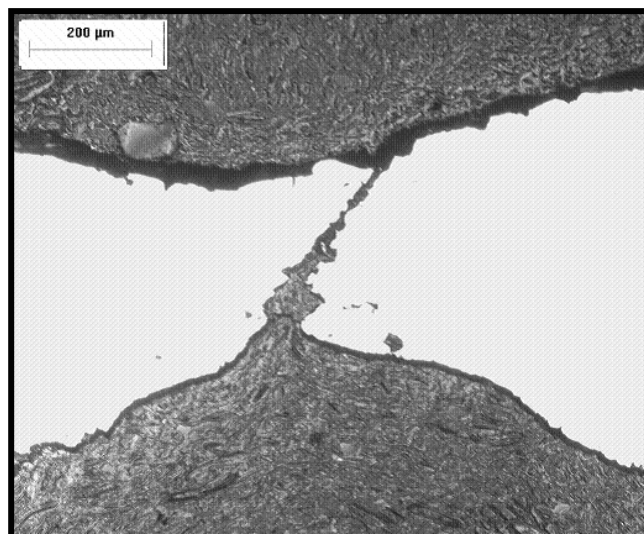
Figura 5-13 – Detalhe mostrando o local do vazamento visto ao microscópio ótico (aumento 200X)

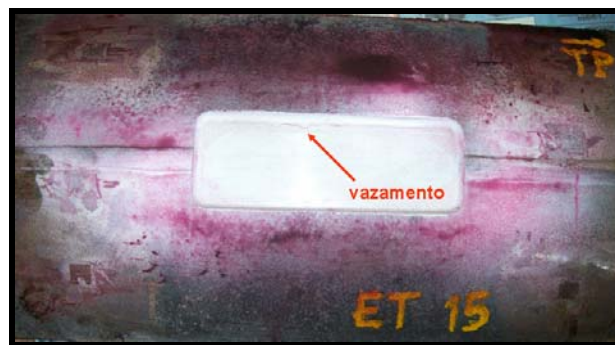
Figura 5-14 – Foto do local de vazamento do ET 15 na borda do defeito

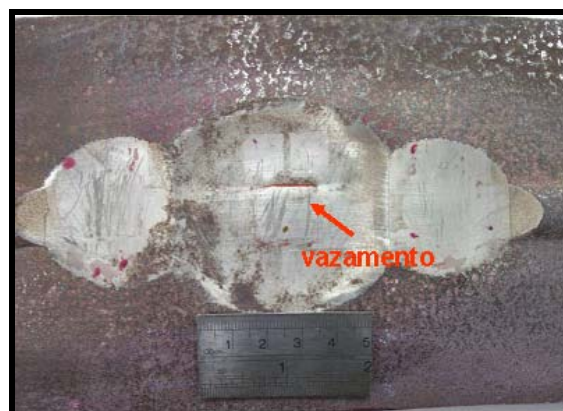
Os ETs 11 e 13 apresentaram falhas do tipo vazamento semelhante às aquelas apresentadas pelos ETs 15 e 16, evidenciando sua capacidade em conter a propagação da fratura na região da junta soldada.

Figura 5-15 – Foto do ET 11 mostrando o local do vazamento entre a solda e o metal base

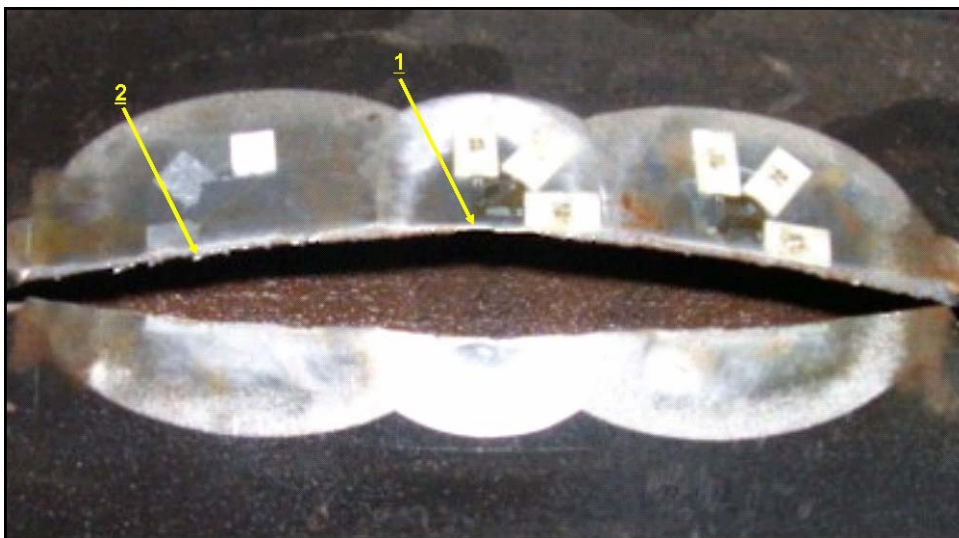
O ET 14 foi único que apresentou falha com propagação parcial do defeito (conjunto de pites que potencialmente interagiram), tendo a trinca ultrapassado os limites do defeito. A análise macroscópica (Figura 5-16) do defeito evidencia o rompimento por rasgamento dútil (seta 2) tendo início no ponto de menor espessura que se localiza na borda da solda longitudinal e no centro do defeito (seta 1).

Figura 5-16 – Análise macroscópica da falha do ET 14 mostrando detalhe do início da fratura e do rasgamento dútil

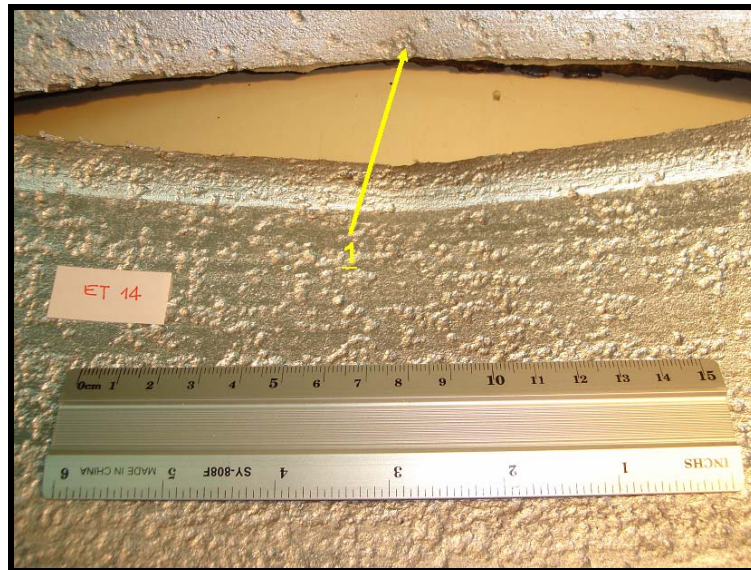
Observa-se ainda que a nucleação da trinca se deu a partir de um alvéolo de corrosão e não se propagou apenas pela ZTA – após ultrapassar a borda do defeito o rasgamento se deu na direção do metal base. A Figura 5-17 mostra a superfície interna do ET 14.

Figura 5-17 – Análise macroscópica da falha do ET 14 mostrando detalhe do início da fratura na superfície interna

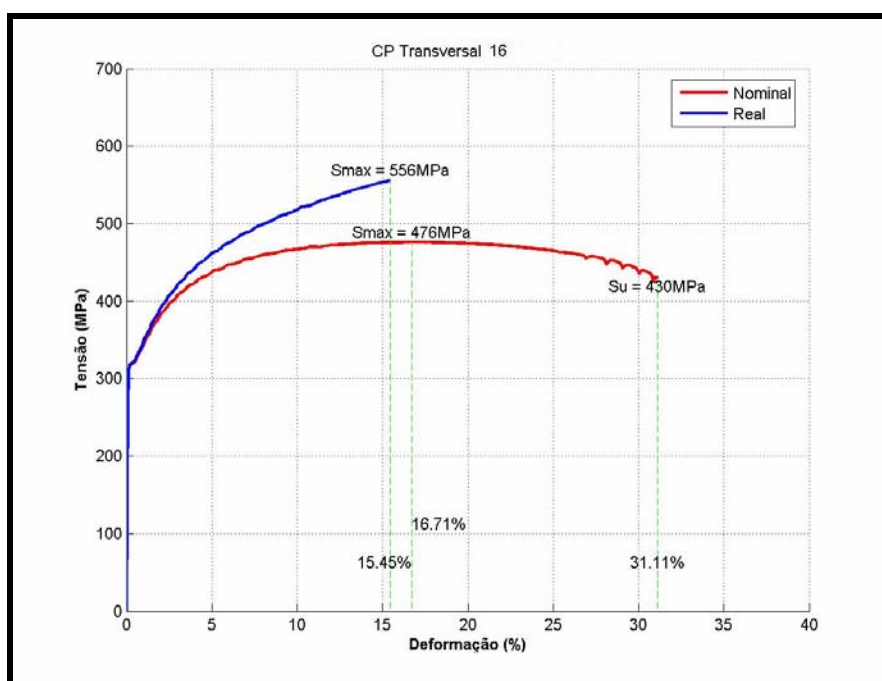
Na modelagem foram usados os valores de Limite de Escoamento e Limite de Resistência à Tração do tubo 16 considerando a curva tensão-deformação real apresentada na Figura 5-18. Os Limites de Escoamento e de Resistência à Tração são 314 e 553 MPa respectivamente<sup>xxxv</sup>; ligeiramente superiores aos limites obtidos na curva de engenharia.

Figura 5-18 – Curva Tensão-deformação em um CP da direção transversal do tubo 16.
