6 Experimentos

6.1. Construção do primeiro protótipo

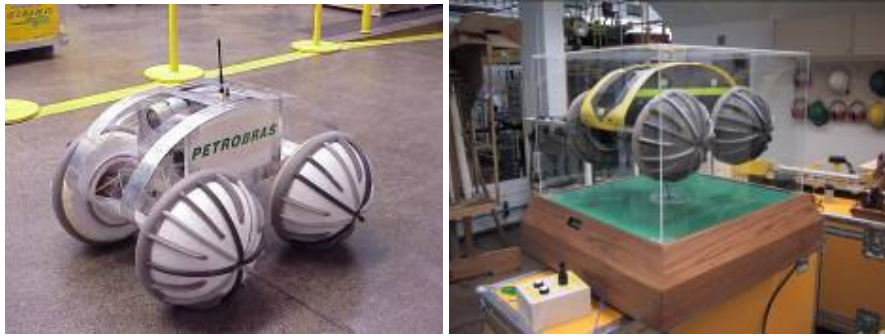
Figura 51 – Primeiro Protótipo do Robô Ambiental Híbrido.

Este protótipo tem a parte estrutural construída em acrílico, e suas rodas feitas de isopor preenchido com polipropileno, apresenta um sistema de visão através de câmera de vídeo, que transmite imagens em tempo real. Não é dotado de sensores funcionais, e todo processamento é feito em um computador remoto que envia via rádio as instruções a serem executadas. A cambagem variável (não modelada nesta dissertação) é controlada por apenas um motor nas quatro rodas, e cada roda dispõe de um motor independente, sendo que as rodas do lado esquerdo e direito trabalham em pares.

As operações que este primeiro protótipo está capacitado a fazer, em relação à sua locomoção, são: deslocamento para frente, para trás, e giro no próprio eixo. Esta última virtude é possível comandando as rodas à sua esquerda e à sua direita em sentidos opostos.

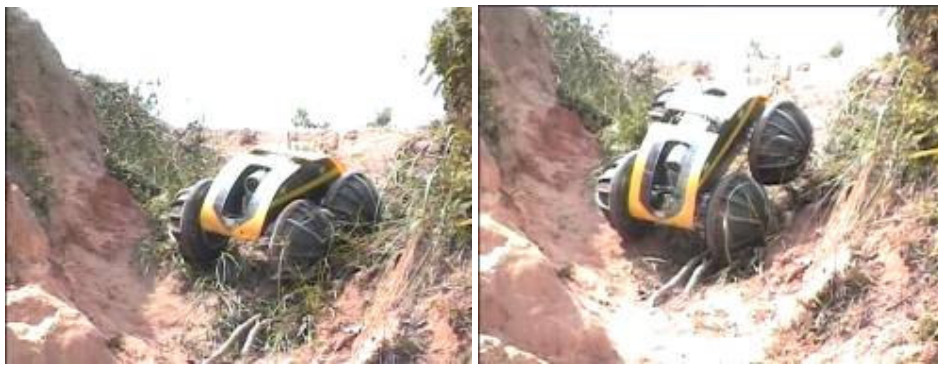
No caso descrito, o robô está descendo uma ladeira com inclinação visivelmente acentuada. Além disto, este protótipo tinha a distância h , do seu centro de gravidade até o eixo das rodas, relativamente alta para os parâmetros geométricos e físicos do mesmo. Sendo assim, ao tentar descer, nota-se que as rodas traseiras começam a se descolar do terreno no momento em que a projeção do centro de gravidade dinâmica foge da área projetada formada pelos pontos de contato das rodas (“sombra”).

Figura 52 – Condição real de capotagem I.

Foram realizados testes no ambiente real de operação, Amazônia, para verificar quais situações que causam o descolamento das rodas do robô e suas conseqüências. A seqüência de imagens apresentadas nas Figuras (66) e (67)

ilustram o problema que pode ocorrer quando em situações de aclive ou declive, quando o robô “perde” uma de suas normais.

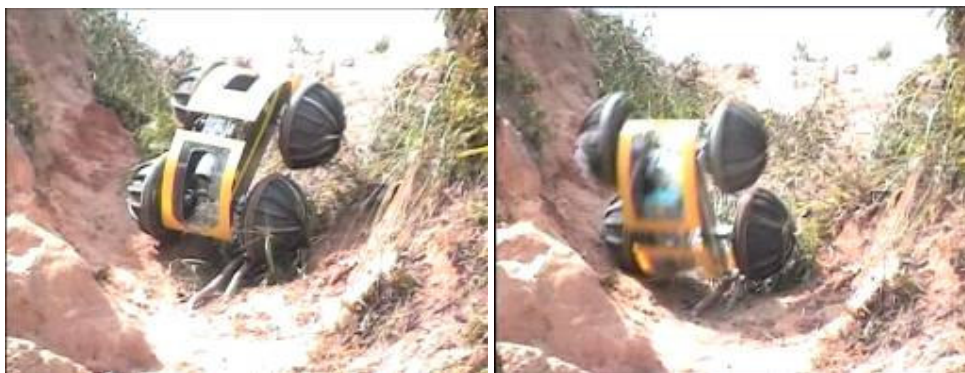
Para corrigir este problema, o robô deveria acelerar as duas rodas dianteiras, fazendo com que as traseiras “voltassem” ao terreno. Porém, não havendo controle capaz de atuar no sistema, não foi possível evitar a capotagem, uma vez que este protótipo não possuía ação independente entre as rodas dianteiras e traseiras.

Figura 53 - Condição real de capotagem II.

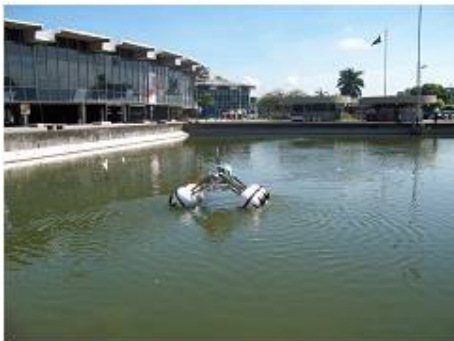
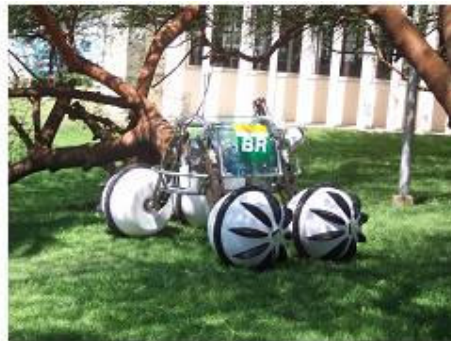
No dia 07 de Abril de 2006, foi realizado no CENPES o primeiro teste de uma nova versão do Robô Ambiental Híbrido, que teve como objetivo avaliar o desempenho de aspectos importantes do veículo de forma individual e conjunta, tais como: transmissão do movimento através da suspensão; desempenho dos motores das rodas, protocolo IP transmitindo 512 Kbps via rádio; imagem transmitida pela câmera IP; resistência dos equipamentos eletrônicos às vibrações do sistema; a aderência das rodas sobre a grama; a eficácia dos algoritmos de controle; a facilidade de condução do veículo; a captação de dados através de sensores; a movimentação do manipulador; e a fluuabilidade do sistema em movimento, parado e com o braço em operação.

- Peso aproximado de 120 kg.
- Rodas com diâmetro de 600 mm.
- Conjunto de motores com redução com tensão nominal de operação de 48 V, com 28 RPM (velocidade final de 3,16 km/h) e torque de 15 Nm por roda.
- Dois conjuntos de baterias, um de 48 V e 7.2 Ah, e outro de 24 V e 5.0 Ah.
- Comando individual de suspensão.

Figura 54 – Segundo protótipo do Robô Ambiental Híbrido sendo testado no CENPES.

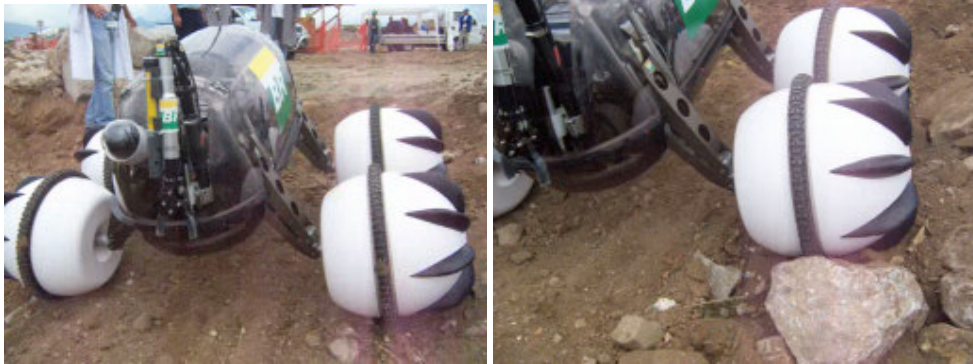
Figura 55 - Teste no CENPES II em situação de declive, parte I.

Neste caso, o robô encontra um obstáculo em meio à sua descida. No entanto, ele está sendo manobrado por um operador que, tendo a visão da situação e auxílio de observadores, controla o movimento.

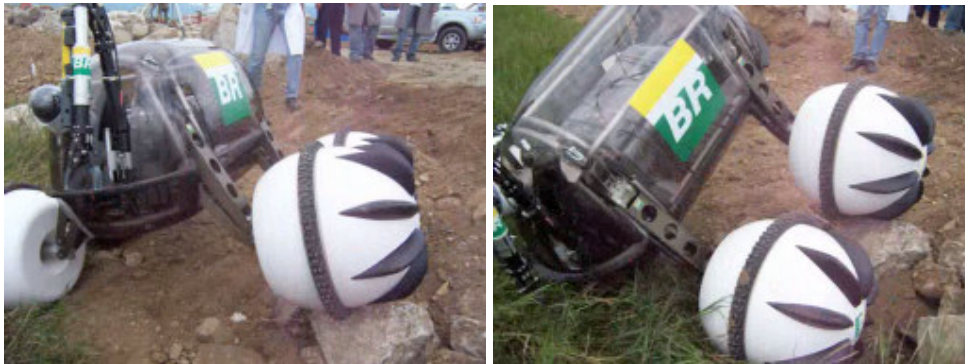
Figura 56 - Teste no CENPES II em situação de declive, parte II.

Este obstáculo, apesar de ter deixado o robô com inclinação acentuada, conserva a projeção do seu centro de gravidade dentro da área formada pelos pontos de contato das rodas, evitando a capotagem. Tudo isto é consequência do ser relativamente pequeno para os parâmetros geométricos e físicos do mesmo.

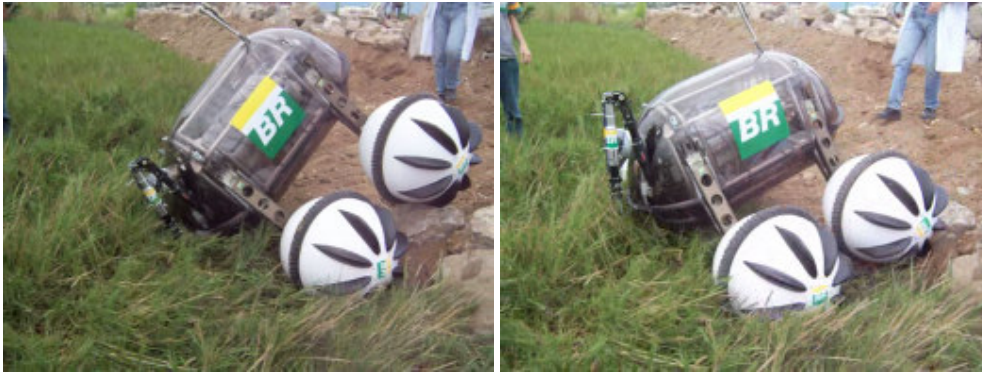
Figura 57 - Teste no CENPES II em situação de declive, parte III.

Se esta operação não pudesse ser acompanhada por observadores e fosse realizada de maneira autônoma, necessitaria do uso de uma ação de controle similar à apresentada na seção anterior.
