## 7 Resultados e Discussões

#### Ensaio executados

#### Primeiro Teste: Campus da PUC

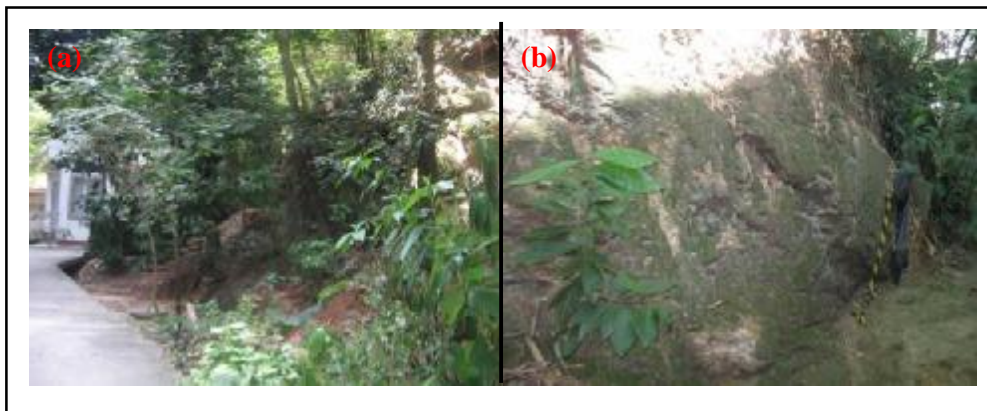
Figura 7.2 – Vista panorâmica dos taludes onde foram executados os ensaios: (a) ensaios PUC-1, PUC-2, (b) Ensaio PUC-3.

O talude da zona do ensaio tem uma altura de 10 a 15 metros aproximadamente, na base do talude se apresentam afloramentos rochosos em diferentes estágios de alteração, alguns deles com cobertura de solo residual, já na parte superior mostram alguns afloramentos um pouco mais alterados, a xistosidade do maciço é bastante pronunciada, fraturas paralelas e subparalelas a xistosidade cortam a rocha.

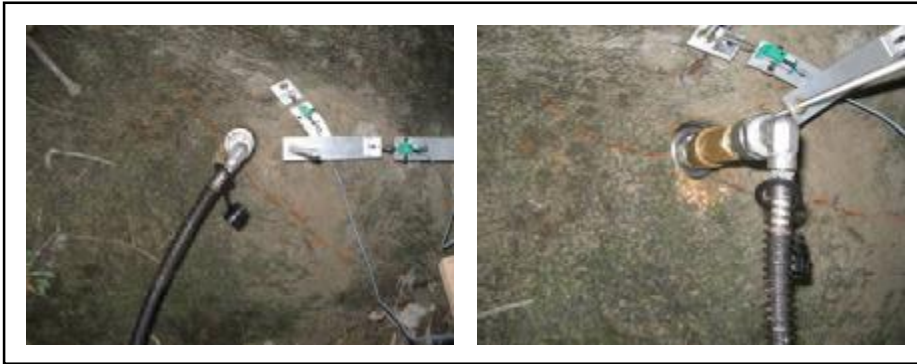
Figura 7.4 – Trinca gerada na rocha como produto da pressurização do furo.

Após a execução dos furos, inserção e fixação dos pinos são montados os LVDT's (ver figura 7.4), seguidamente o pressômetro é inserido iniciando-se o estágio de pressurização. Somente durante este estágio foram monitorados os deslocamentos, sendo que quando a pressão atingida foi de 17 MPa ocorreu uma queda brusca de pressão originada pela geração de uma trinca na rocha (Ver figura 7.4), de mergulho paralelo a xistosidade. Decidiu-se então começar o descarregamento até uma pressão zero.

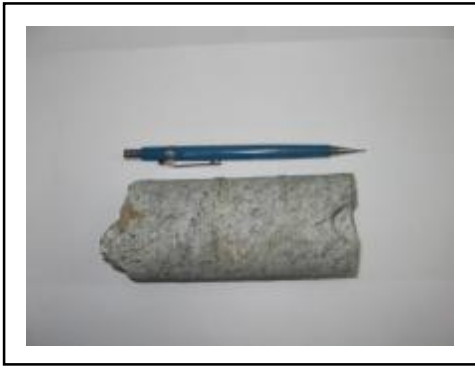
Figura 7.8 – Testemunho retirado do furo IPP-1.

leituras. A figura 7.8 apresenta o testemunho retido do furo IPP-1 após a execução do furo central.

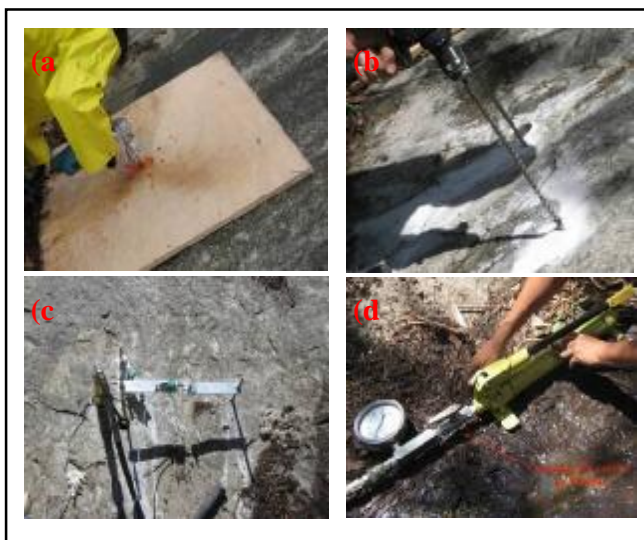
Figura 7.9 – (a) Direcionando o furo central, (b) momento da perfuração dos pinos com o martetele, (c) LVDT's montados para o início da pressurização, (d) macaco hidráulico (detalhe da válvula instalada para controlar o fluxo de óleo).

A figura 7.9 apresenta os estágios de realização do ensaio: execução do furo central, execução dos furos pinos, LVDT's instalados, pressiômetro inserido no furo central e o sistema de aplicação/medição de pressão.

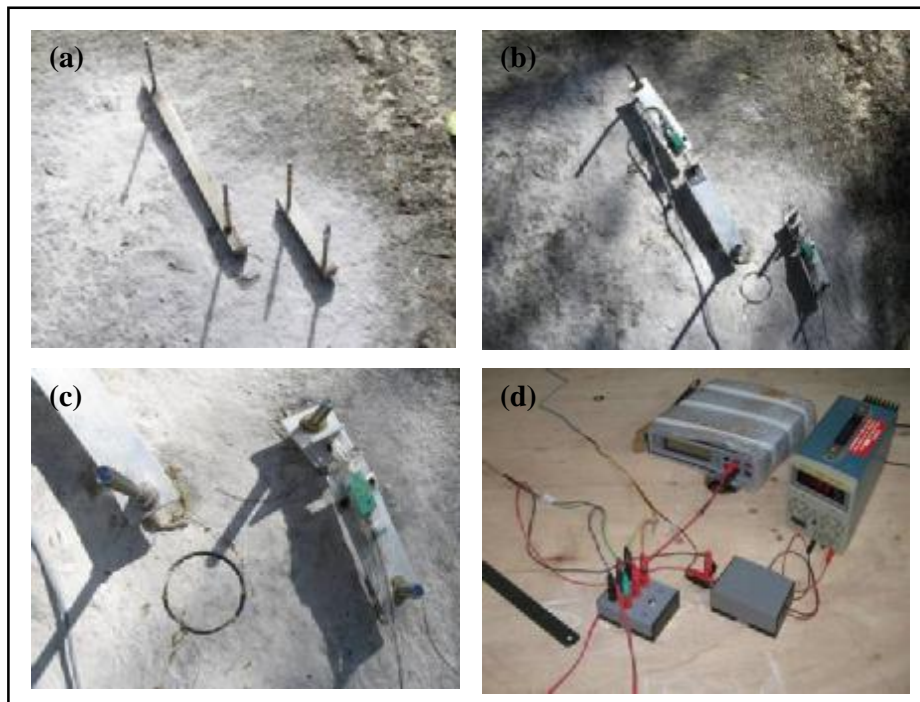
Figura 7.12 – (a) Momento de secagem do cimentante químico, (b) disposição dos LVDT's ao redor do furo IPP-2, (c) detalhe do LVDT protegido com filme de PVC transparente, (d) instrumentação para medição dos deslocamentos.

Meia hora após, foi retomada a perfuração, sendo esta continua até às 16h, tempo no qual a broca começou a dar sinais de desgaste diminuindo a velocidade de perfuração e ocasionando forte aquecimento do motor da esmerilhadeira. Optou-se por paralisar a perfuração para evitar o sobreaquecimento, porém contínuo-se fazendo leituras até a estabilização completa da voltagem, o tempo total de perfuração foi de 5 horas atingindo-se uma profundidade de 27 cm. As figuras 7.12 e 7.13 apresentam detalhes da execução do ensaio.

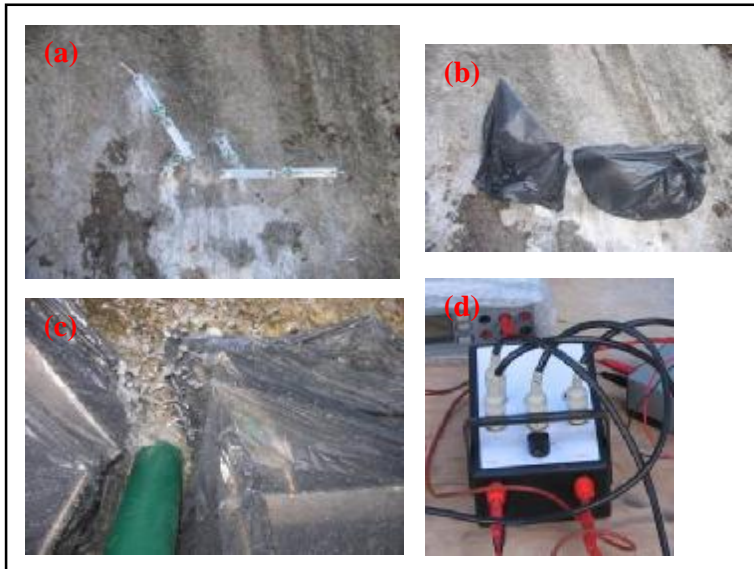
Figura 7.14 – (a) Disposição dos LVDTs no furo IPP-3, (b) protetores plásticos cobrindo todo o sistema de monitoramento dos deslocamentos, (c) momento da perfuração, detalhe da água espirrando sobre os protetores plásticos, (d) caixa seletora usada neste ensaio.

A figura 7.14 mostra detalhes da execução do ensaio IPP-3.

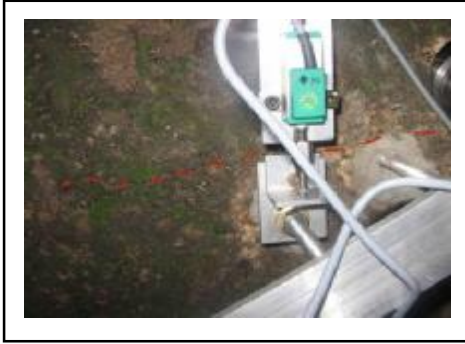
Figura 7.18 – Trinca gerada no momento da pressurização do furo PUC-2.

No terceiro estágio de pressurização e com uma pressão aplicada de 6,25 MPa aconteceu um fissuramento da rocha, paralela ao plano de xistosidade. A figura 7.18 mostra o fissuramento ocorrido.

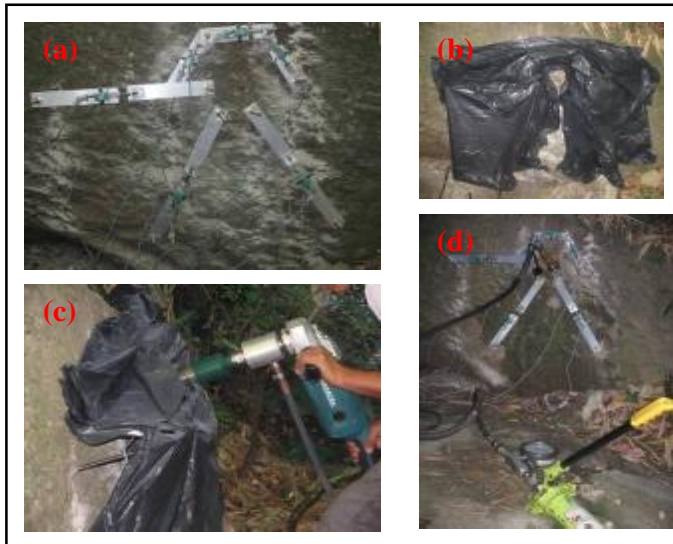
Figura 7.21 – (a) Disposição dos LVDT's no furo PUC-3, (b) protetores plásticos cobrindo todo o sistema de monitoramento dos deslocamentos, (c) Perfuração do furo central, (d) estágio de pressurização.

Na etapa de pressurização foram realizados dois ensaios em estágios de carregamento e descarregamento, o incremento de pressões foi executado em intervalos pequenos, pois mesmo sob pressões baixas os deslocamentos eram bastante significativos, tentando-se evitar o fisuramento do maciço. A figura 7.21 mostra detalhes da execução do ensaio PUC-3.

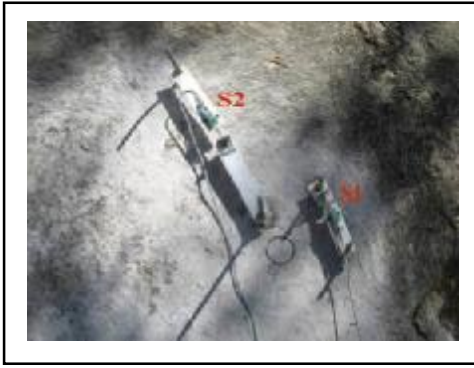
Figura 7.22 – Disposição dos LVDTs no furo IPP-2.

A disposição dos LVDTs foi um na direção radial fazendo um ângulo  $\theta = 120^\circ$  (S2) com relação ao eixo  $x$  e outro na direção circunferencial fazendo também  $\theta = 120^\circ$  (S2) com o eixo  $x$ , conforme figura 7.22. Os deslocamentos obtidos durante e após a perfuração são mostrados na forma gráfica na figura 7.23.

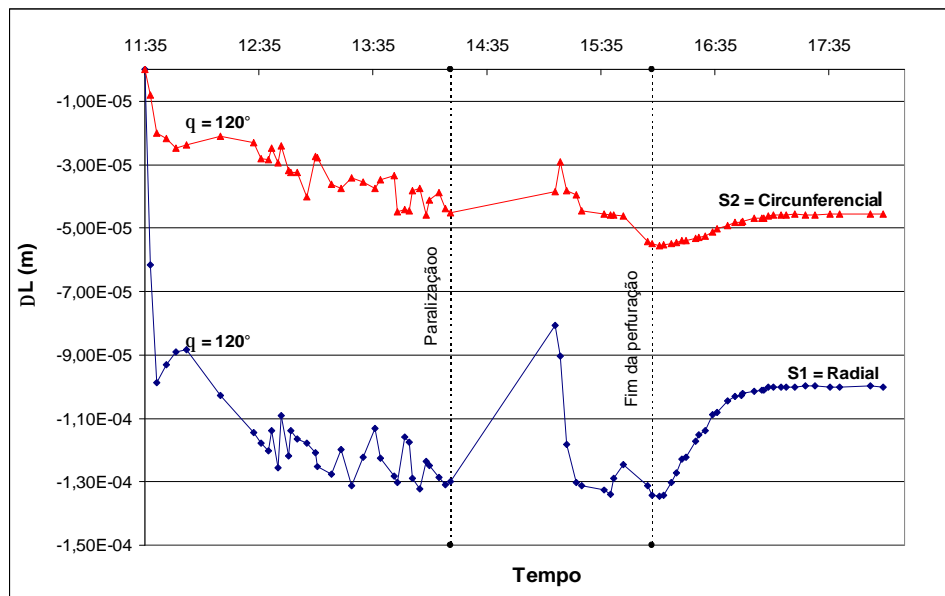
Figura 7.23 – Deslocamentos obtidos durante e após a perfuração (ensaio IPP-2).

Os primeiros tramos da curva correspondem aos deslocamentos produzidos na rocha pela perfuração, estas leituras são influenciadas pelas vibrações dos equipamentos, dada a intermitência nas leituras, no entanto a curva como um conjunto mostra certa tendência. Há duas mudanças bruscas na disposição das curvas que têm sido diferenciadas no gráfico com linhas descontínuas, a primeira corresponde a uma paralisação ocorrida para controle dos equipamentos, e a segunda que mostra o momento do fim da perfuração, aparentemente estas curvas corresponderiam à etapa de relaxação da rocha produzida pelos efeitos de descarregamento.

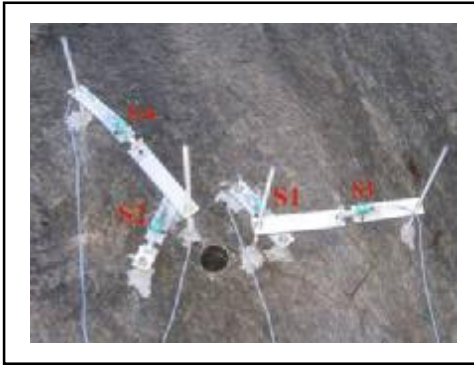
Figura 7.24 – Disposição dos LVDT's no furo IPP-3.

Este furo foi realizado a poucos metros de distância do segundo furo, as leituras foram feitas com 4 LVDT's dispostos conforme indica a figura 7.24.

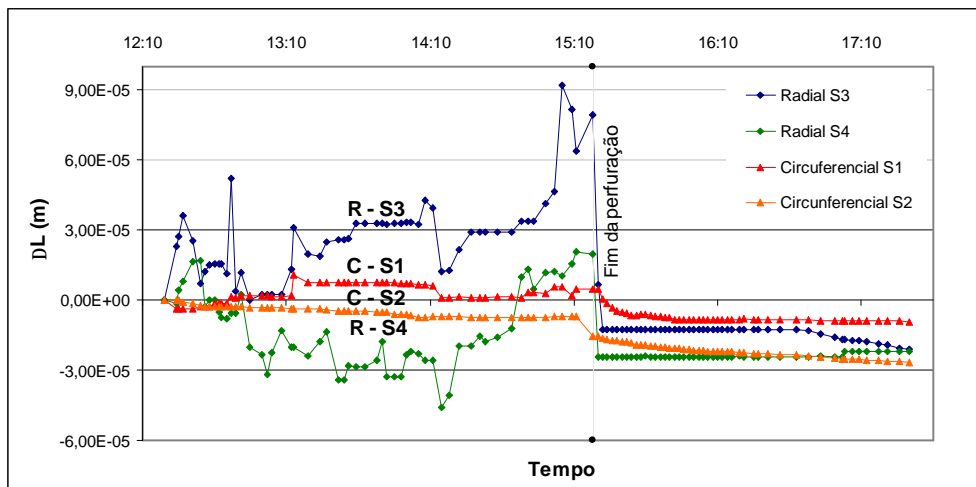
Figura 7.25 – Deslocamentos obtidos durante e após a perfuração (ensaio IPP-2).

Os resultados obtidos neste ensaio são mostrados na figura 7.25. As curvas obtidas diferem bastante das curvas do ensaio anterior; principalmente na resposta da rocha aos efeitos de descarregamento.

Esta diferença de comportamento é observável, considerando que o maciço rochoso é o mesmo, portanto o comportamento entre os dois ensaios devia ser pelo menos similar.

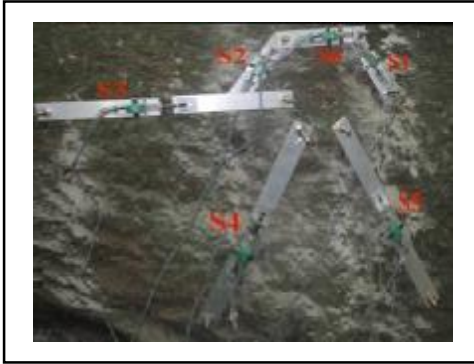
Figura 7.26 – Disposição dos LVDT's no furo PUC-3.

A disposição dos LVDTs usada neste ensaio é mostrada na figura 7.26.

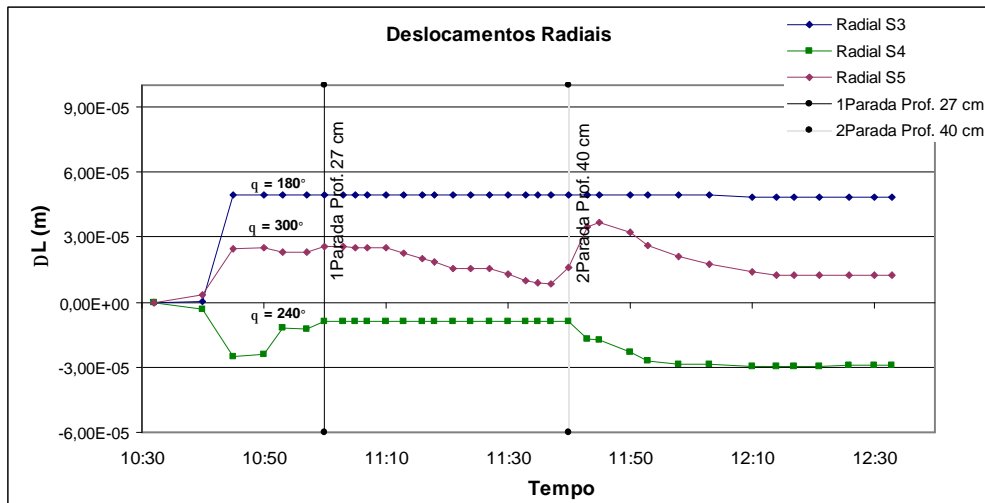
Figura 7.27 – Deslocamentos radiais dos LVDT's com o tempo (ensaio PUC-3).

Em geral as curvas mostram uma visível anisotropia da rocha, já que seu comportamento muda com a direção de medição. A idéia da anisotropia é reforçada pela presença de planos de xistosidade bem diferenciados observados no maciço rochoso, o que sugeriria que o comportamento da rocha encaixaria dentro do modelo constitutivo de um material transversalmente isotrópico.

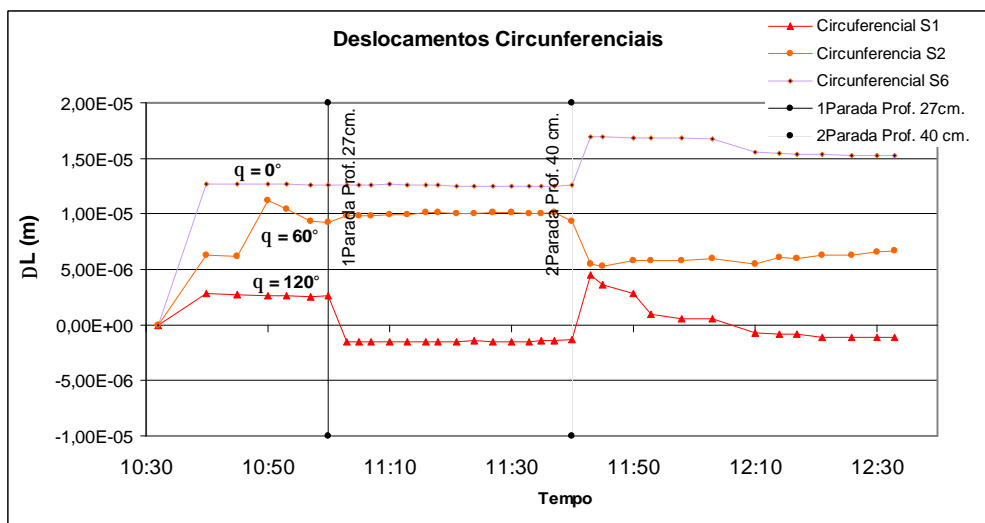
Figura 7.28 – Deslocamentos circunferenciais dos LVDT's com o tempo (ensaio PUC-3).

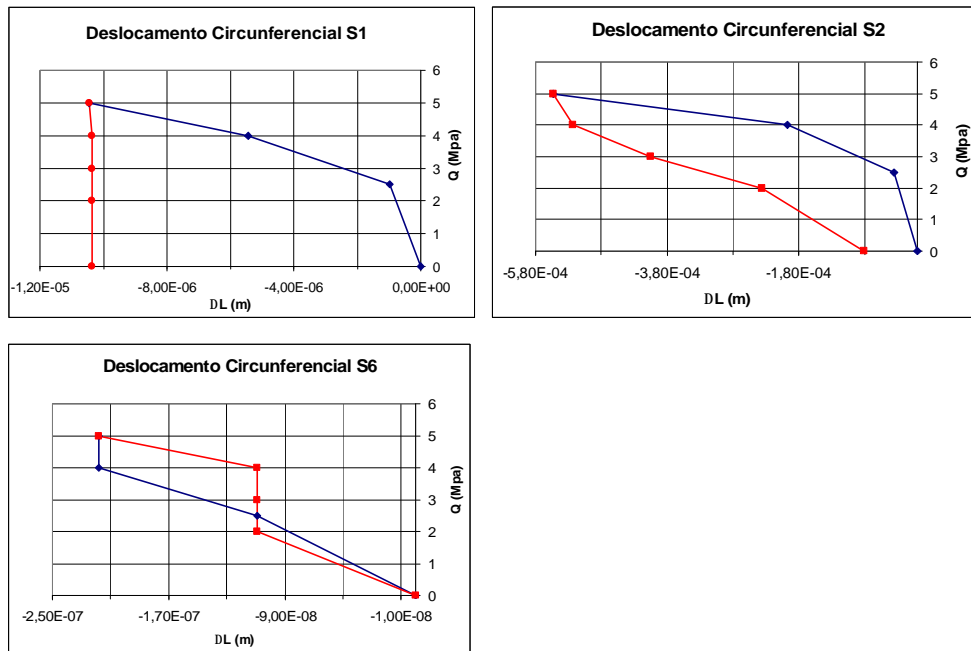
Figura 7.30 – Deslocamentos circunferenciais obtidos no ensaio PUC-2, local A.

Neste ensaio foram realizados três estágios de pressurização, a pressão máxima atingida foi de 6, 25 MPa que ocasionou uma trinca quase paralela à xistosidade da rocha. Os deslocamentos circunferenciais mostrados na figura 7.30 correspondem ao primeiro estágio de pressurização, a pressão máxima atingida foi

de 5 MPa, os maiores deslocamentos foram lidos pelo LVDT S2, sendo precisamente perto deste transdutor que a trinca foi gerada.

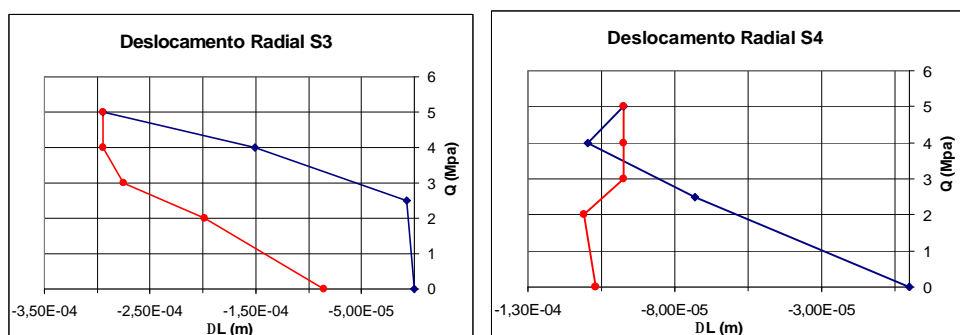
Figura 7.31 – Deslocamentos radiais obtidos no ensaio PUC-2, local A.

Os LVDT's radiais (figura 7.31) apresentam deslocamentos negativos, o que significa que ocorreu alongamento entre pinos, o que discorda com as estimações feitas em base a solução de Kirsch que mostravam que aconteceria encurtamento (deslocamentos positivos). Este fato leva a duvidar da qualidade destes dados e a pressupor que o sistema de monitoramento circunferencial não estava funcionando de uma maneira correta.

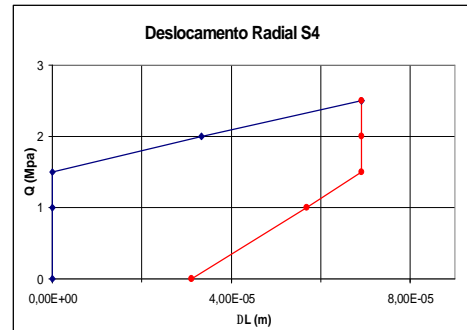
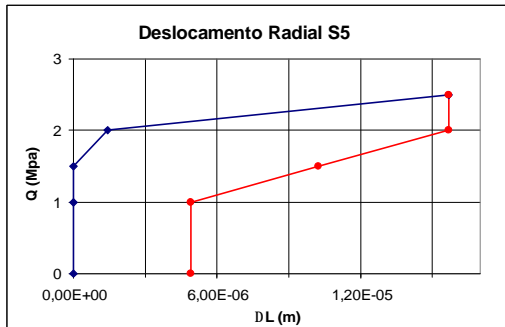
LVDT S3

Com defeito

Figura 7.33 – Deslocamentos radiais obtidos no ensaio PUC-3, local B.

Neste ensaio foram executados dois estágios de pressurização, os deslocamentos mostrados nas figuras 7.32 e 7.33 correspondem a os deslocamentos circunferenciais e radiais respectivamente. Como foi comentado nas seções anteriores o comportamento fora do esperado dos LVDT's radiais que vinham se apresentando ao longo dos ensaios executados, obrigou a fazer uma revisão do sistema de monitoramento da rocha (detalhes destas melhoras já foram tratados na primeira parte do presente capítulo). Aparentemente as medidas adotadas para solucionar deram resultado como consta na figura 7.33 onde os deslocamentos radiais esta vez si foram de encurtamento (deslocamentos positivos).

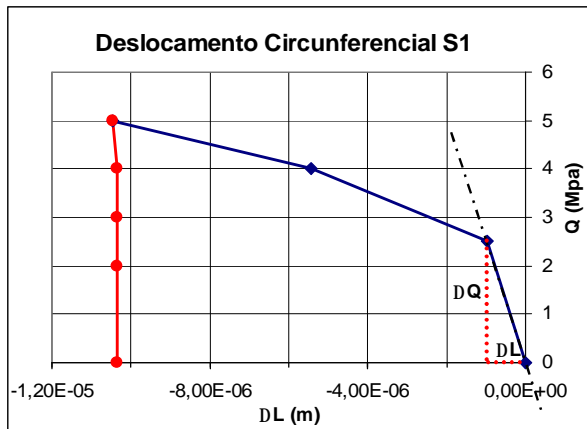
Figura 7.34 – Exemplo de procedimento para a obtenção de G.

$$G = \frac{E}{2(1+u)} \quad 7.1$$
