## **Análises de casos reais de muros de solo reforçados com geossintéticos**

### Comportamento de geogrelhas em muros de solo reforçado

#### **Avaliação experimental de protótipos de solo reforçado com geotêxtil**

#### Muro de solo reforçado construído com solos finos tropicais

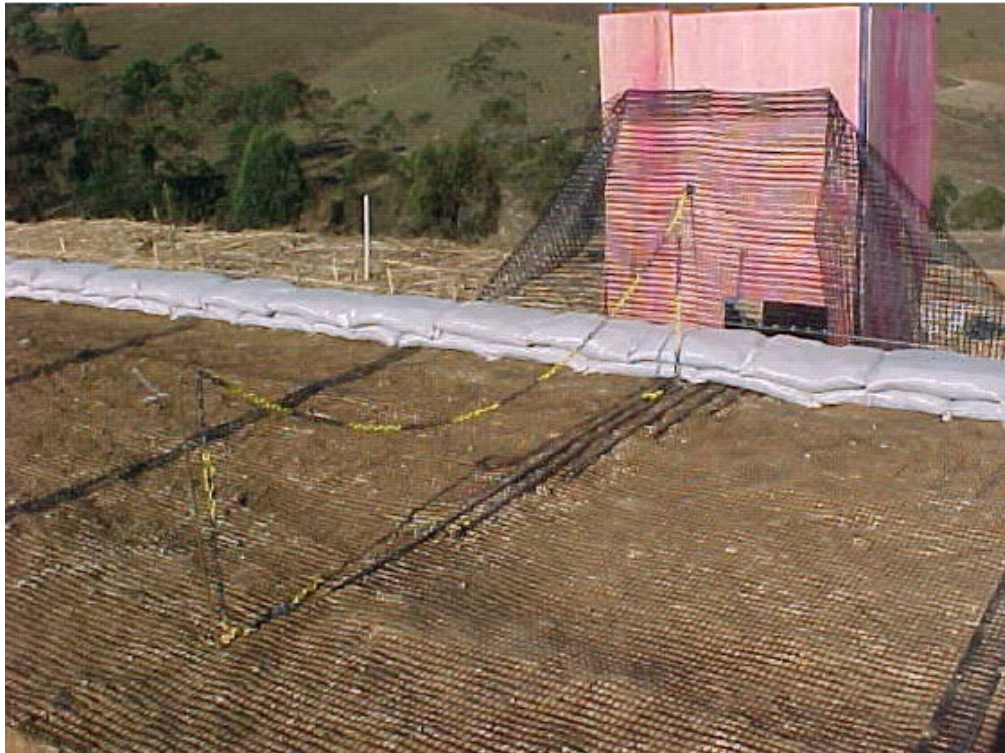
Figura 3.5 – Disposição dos *tell-tales* na geogrelha e vista da estrutura de suporte do equipamento de leitura na face do muro reforçado (Becker, 2006).

O *tell-tale* mostrado na Figura 3.5 consiste de um fio de aço, no qual um extremo é ligado a geogrelha por uma presilha e outro extremo é levado para fora do muro através de um tubo de PVC, o qual é tensionado por um peso de 6N preso na extremidade. O movimento do *tell-tale* é medido sobre uma régua graduada, e representa o deslocamento da geogrelha. A leitura inicial de referência é feita após o lançamento da primeira camada de solo, sobre a geogrelha recém instrumentada.

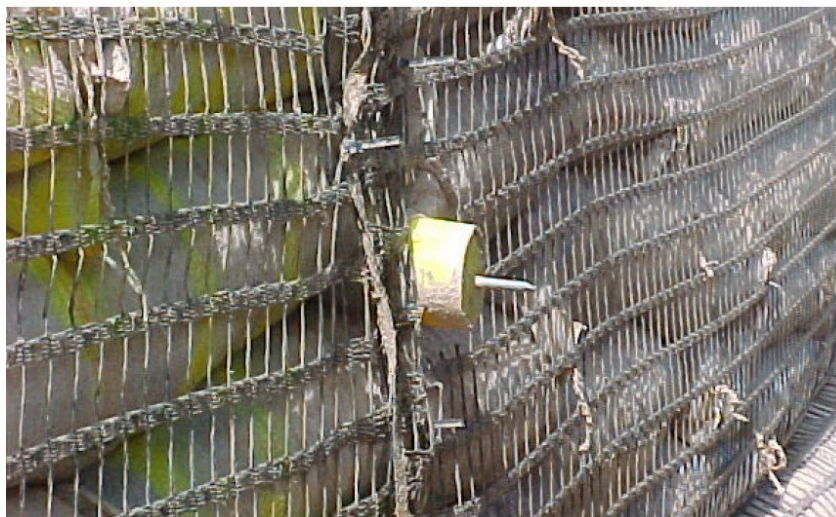
Figura 3.7 – Marco topográfico instalado na face do muro, entre duas camadas de sacaria (Becker 2006).

O marcos superficiais consistem de tubos de PVC de 50mm de diâmetro e 30cm de comprimento preenchidos com argamassa, contendo uma ponta metálica para as visadas. A Figura 3.7 apresenta o marco topográfico instalado na face do muro.

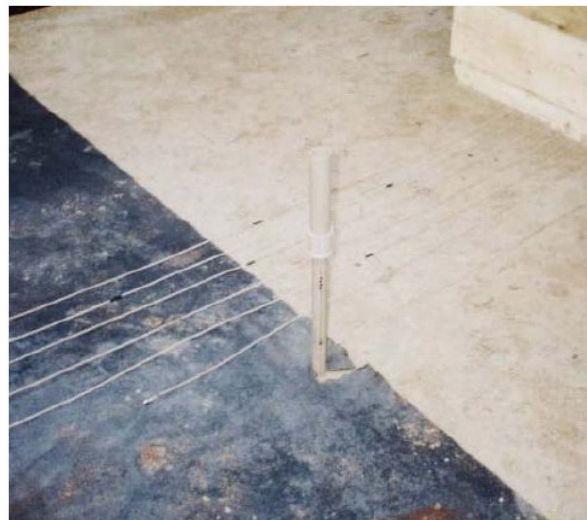
Figura 3.11 – Esquema de uma manta instrumentada com *tell tales* (Benjamin, 2006).

Os *tell-tales*, consistem em fios inextensíveis de aço inoxidável de 0,35mm de diâmetro, colocados no interior de mangueiras de nylon, com uma extremidade livre e outra fixa em um ponto de leitura ao longo do comprimento do geotêxtil. A extremidade livre é composta por pesos de 500g de aço trefilado, cobertos por uma camada de tinta anti-oxidante. O registro dos deslocamentos foi feito com um paquímetro digital calibrado com uma resolução de 1mm. A Figura 3.11 apresenta um esquema da manta instrumentada e o dispositivo de medição.

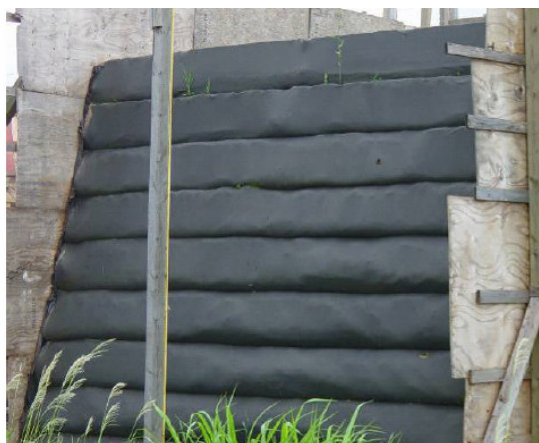
Figura 3.12 – Sistema para acompanhar o deslocamento da face (Benjamin, 2006).

Os deslocamentos da face foram acompanhados ao longo do tempo, medindo-se a distância de pontos localizados no centro da cada camada, até um parâmetro fixo, por meio de uma regra graduada com nível, em outros casos foram realizadas por equipamentos topográficos. A Figura 3.12 e 3.13 apresenta os esquemas e vistas do sistema utilizado para a medição.

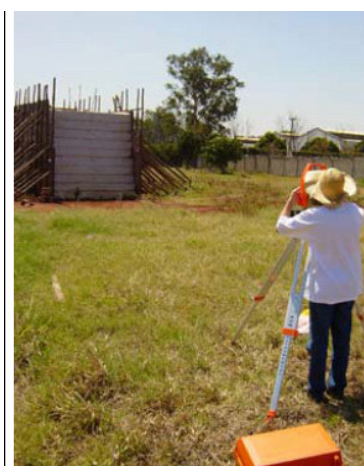
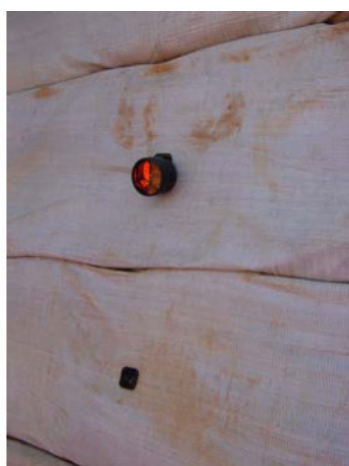
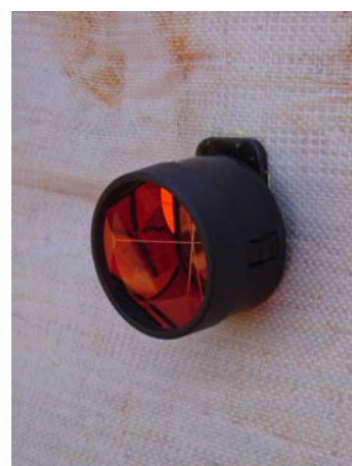
Figura 3.13 – Medição dos deslocamentos da face utilizando equipamentos de topografia (Benjamin, 2006).
