3 Descrição da Área de Estudo e Amostragem

3.2. Amostragem

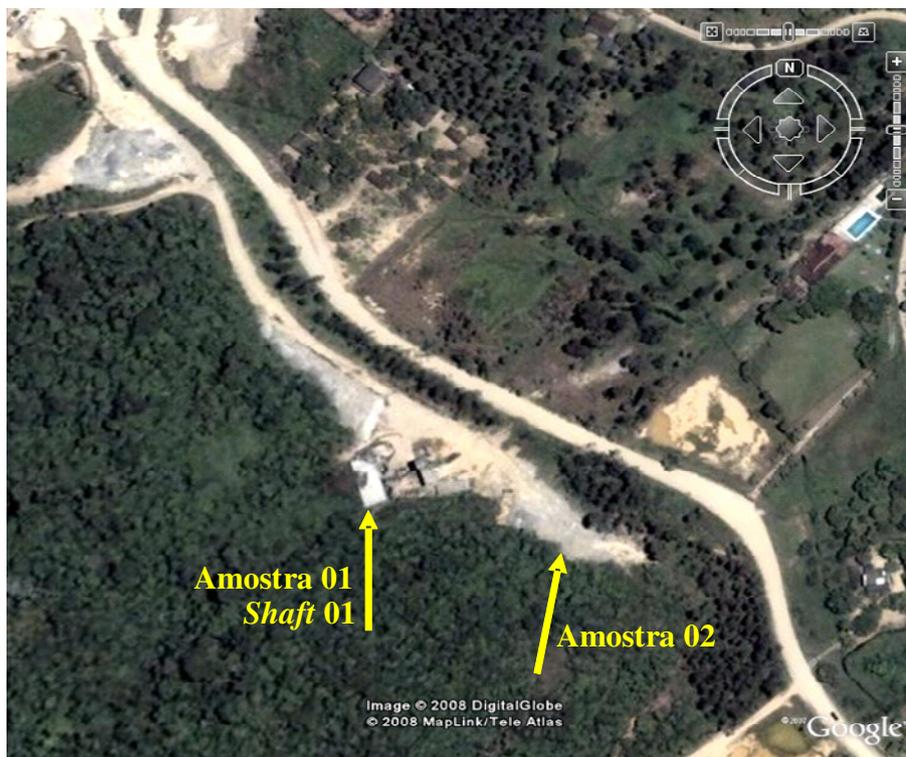
Figura 3-2 – Localização dos pontos de coleta das amostras 01 e 02, próximo ao *shaft* 01 (desativado) da empresa de mineração de Tanguá. (Fonte: Google Earth).

Os pontos coletados, como citado anteriormente, foram denominados segundo suas características tátil-visuais e identificados conforme a seqüência do caminho percorrido para a coleta do material como: 01, 02, 03, 04, 05 e 06, conforme as Figura 3-2 e Figura 3-3, já apresentadas. As amostras 01 e 02 foram retiradas próximo ao *shaft* 01 e as amostras 03, 04, 05 e 06 próximo ao *shaft* 02. A distância entre o *shaft* 01 e o *shaft* 02 é de aproximadamente 700m.

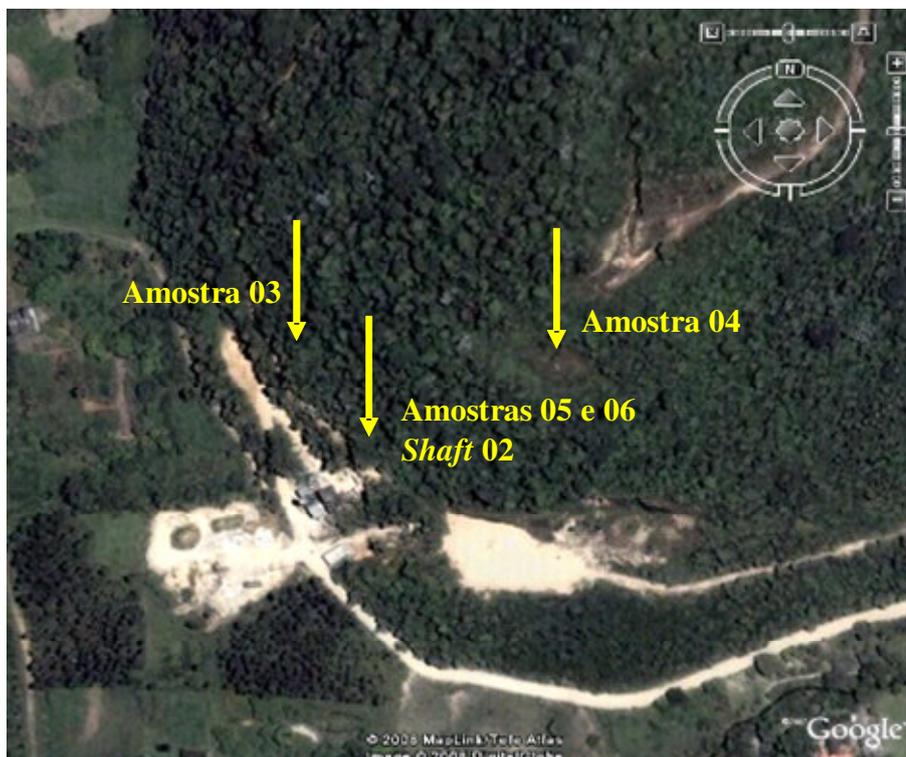
Figura 3-3 – Localização dos pontos de coleta das amostras 03, 04, 05 e 06, próximo ao *shaft* 02 (em atividade) da empresa de mineração de Tanguá. (Fonte: Google Earth).

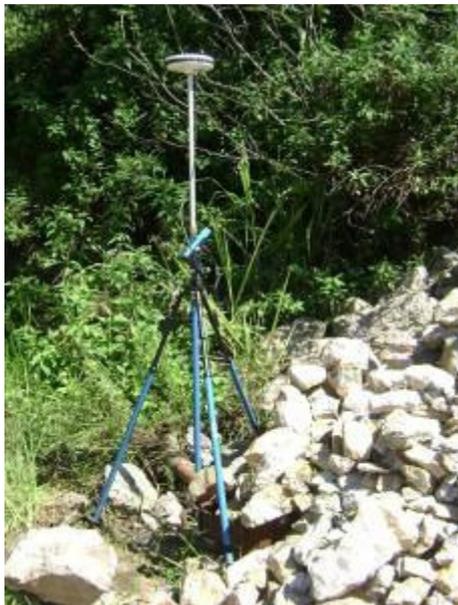
Figura 3-4 – Estação base do GPS, shaft 01.

Com o auxílio do GPS, Figura 3-4 e Figura 3-5, foi possível identificar através de coordenadas os locais onde as amostras foram coletadas. As coordenadas são apresentadas na Tabela 3-1, ambas em Datum SAD 69.

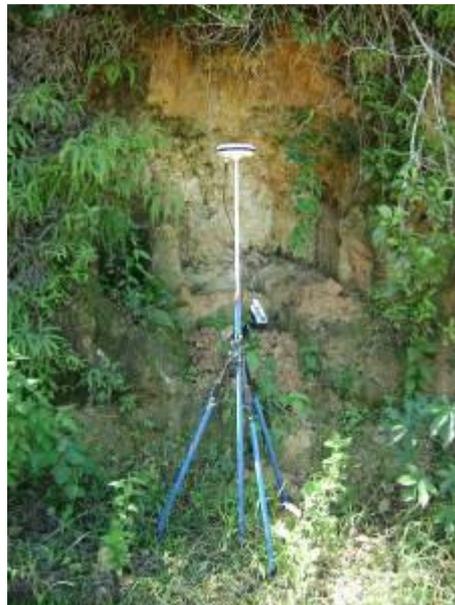
Figura 3-5 – GPS no local de coleta da amostra 03.

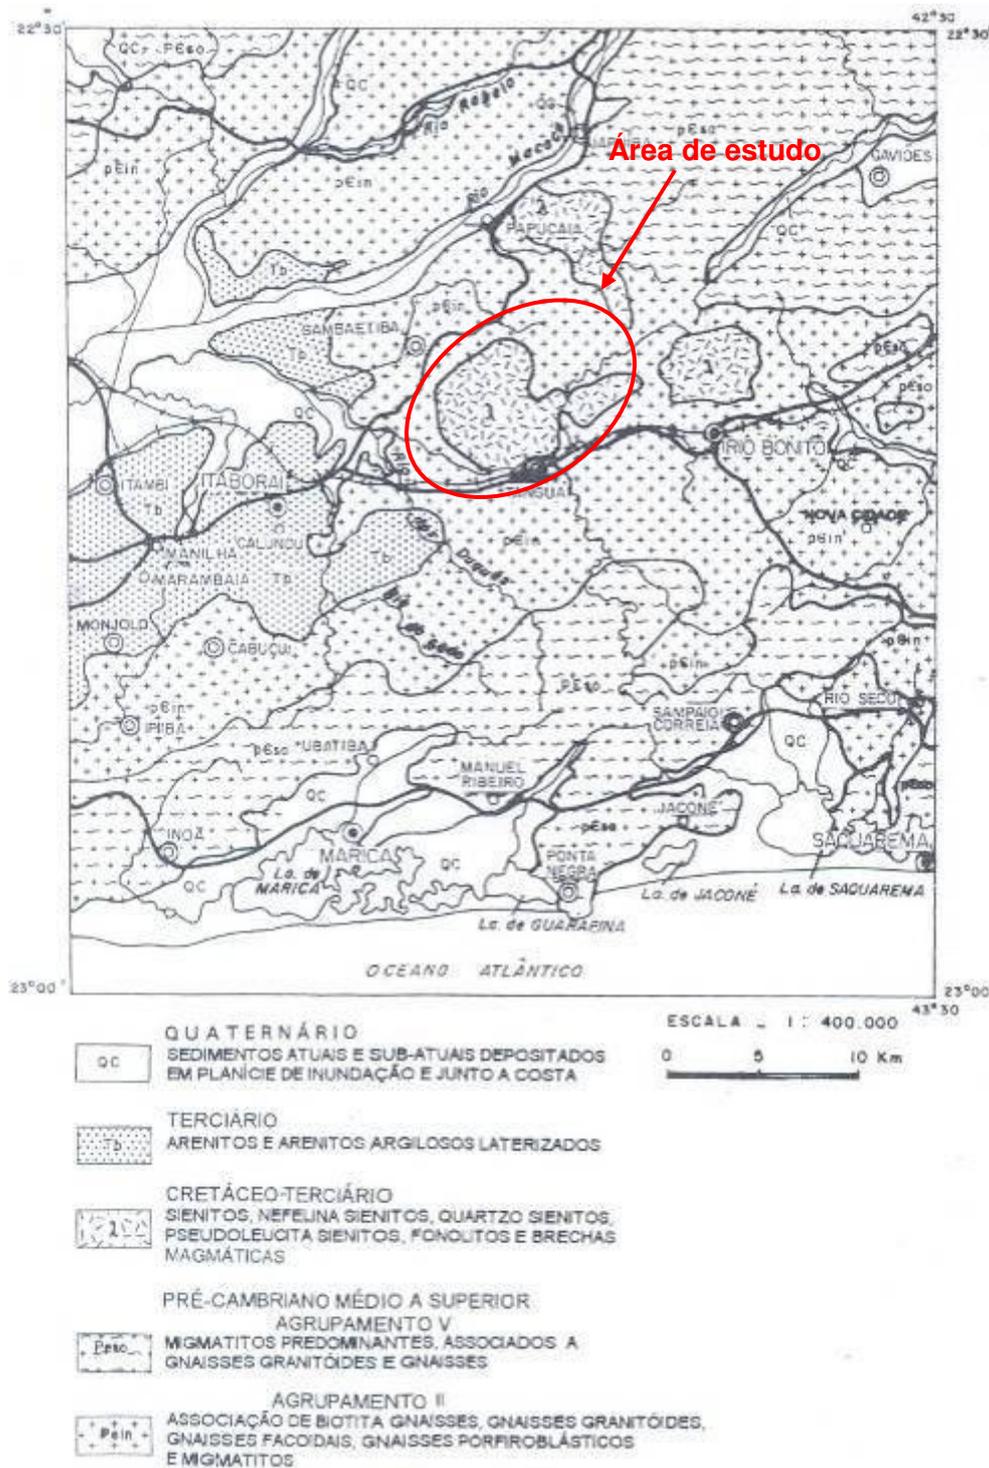
Segundo Ferrari *et al.* (1982), litologicamente no mapeamento geológico da Folha de Itaboraí, agrupamento II, as rochas encaixantes do maciço de Tanguá são representadas predominantemente por biotita gnaisse porfiroblásticos homogêneos, Figura 3-6.

Figura 3-6 – Mapa geológico regional (Becker *et al.*, 1997).

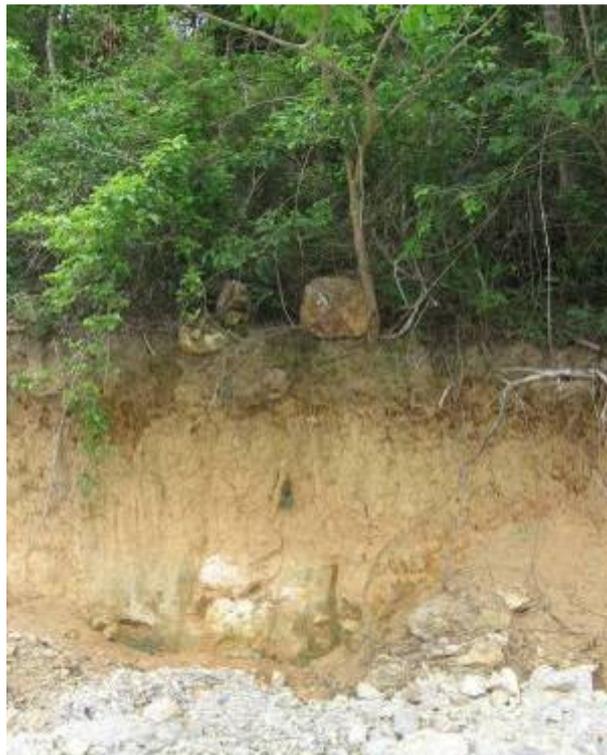
Figura 3-7 – Local de retirada da amostra 02.

No mês seguinte, 05 e 06 de dezembro, foram coletados os blocos de solo de amostras indeformadas, três blocos de cada ponto, pré-estabelecidos, Figura 3-7 a Figura 3-9, foram identificados como amostras 02, 03 e 04. Fragmentos de

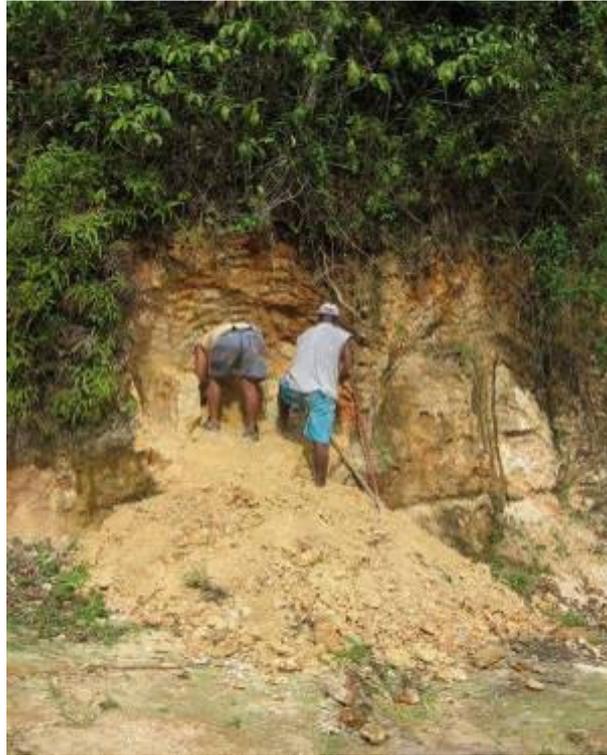
Figura 3-8 – Local de retirada da amostra 03.

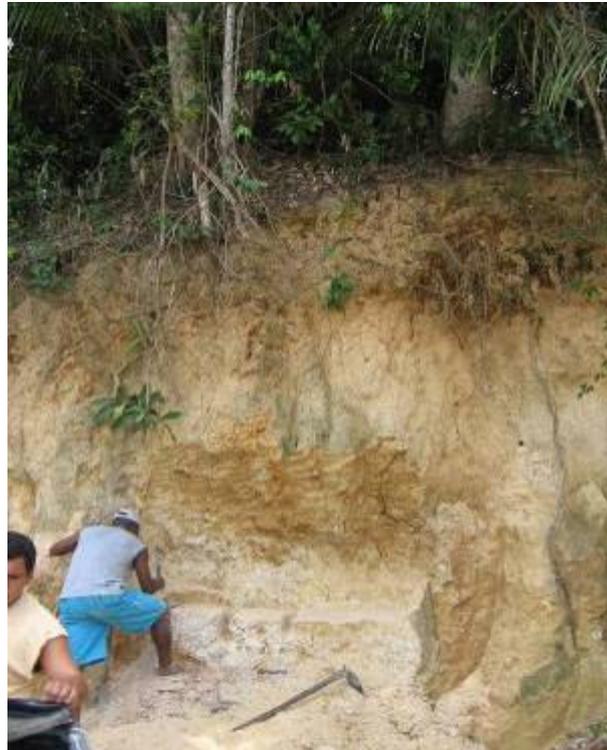
Figura 3-9 – Local de retirada da amostra 04.

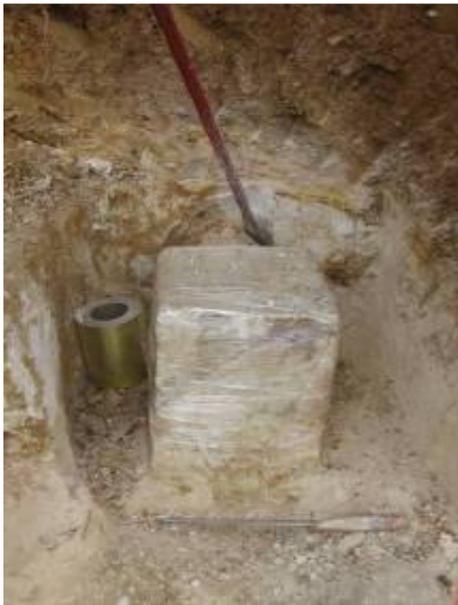
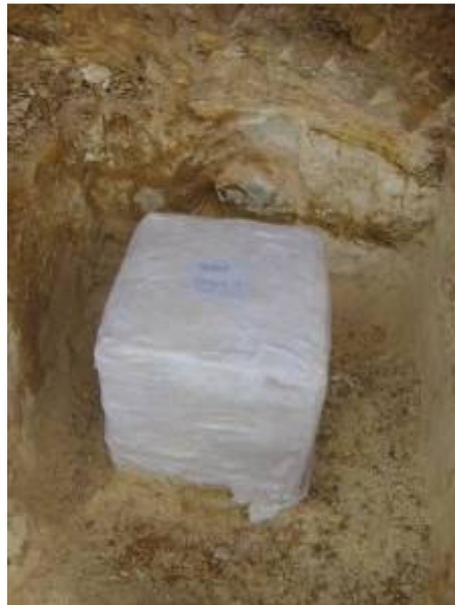
Figura 3-10 – Preparação dos blocos em campo, amostra 02.

Figura 3-11 – Preparação dos blocos em campo, amostra 02.

rocha são a pouco alteradas também foram coletados e identificados como amostras 01, 05 e 06, esses fragmentos foram extraídos nos *shafts* 01 e 02. Os blocos tinham dimensões de 30 x 30 x 30 cm e foram embalados de acordo com a metodologia do Laboratório de Geotecnia e Meio Ambiente do DEC da PUC-Rio. Esses blocos foram devidamente vedados com parafina após serem envoltos em filme plástico e etiquetados com numeração e orientação dos mesmos em relação à estrada de acesso, Figura 3-10 e Figura 3-11. O último passo foi transportá-los até o laboratório da PUC-Rio e armazená-los na câmara úmida até a sua utilização.

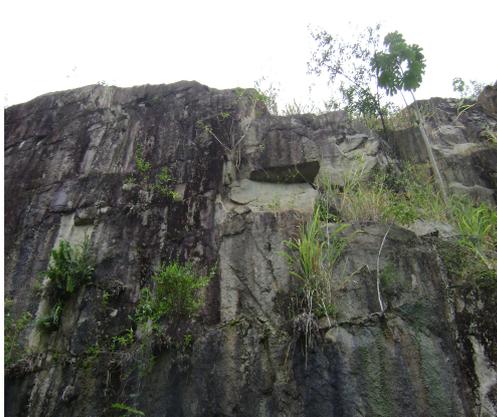
Figura 3-12 – Afloramento de rocha alcalina.

Em visita posterior, foi possível observar um afloramento rochoso de origem alcalina, coordenadas 7.486.440 N e 733.621 E, que possivelmente deu origem às amostras estudadas, Figura 3-12 e Figura 3-13. As rochas que constituem esse afloramento, segundo Sousa *et al.* (2008), são sienitos.

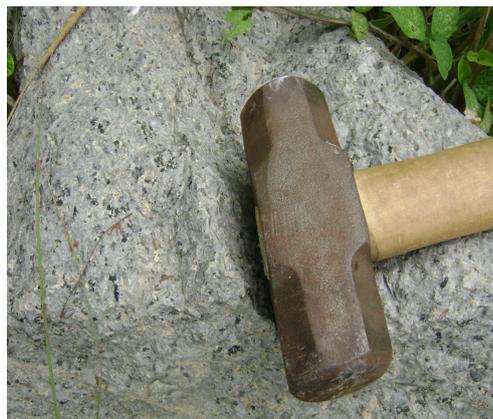
Figura 3-13 – Detalhe de um lajão do afloramento de rocha alcalina.

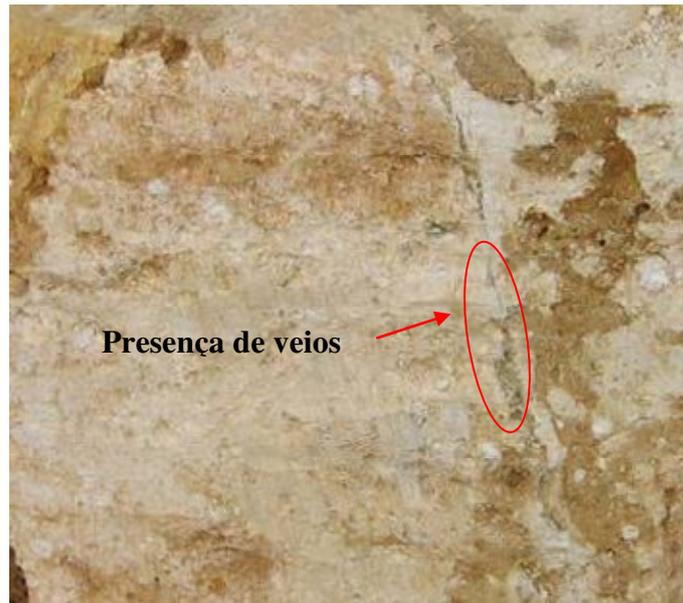
A amostra 02 compreende um solo de coloração predominantemente branca, Figura 3-14, onde as características da rocha mãe ainda são visíveis à vista desarmada. O material é pouco trabalhável e quando úmido é levemente plástico e pouco pegajoso. Sua textura é areno-siltosa. É a mais friável das três amostras de solo.

Figura 3-14 – Amostra 02 evidenciando a presença de veios.

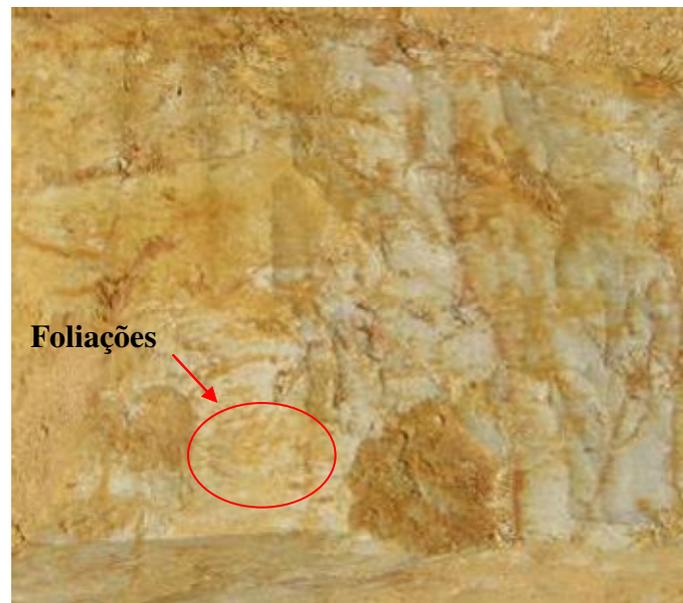
A amostra 03, Figura 3-15, exibe uma coloração amarela mais escura. É a mais homogênea das três amostras estudadas, portanto o mais facilmente trabalhável. Observam-se foliações reliquiárias. É a menos friável e quando úmida apresenta consistência plástica e pegajosa. Sua textura é silto-arenosa.

Figura 3-15 – Amostra 03 indicando as características reliquiárias da rocha mãe.

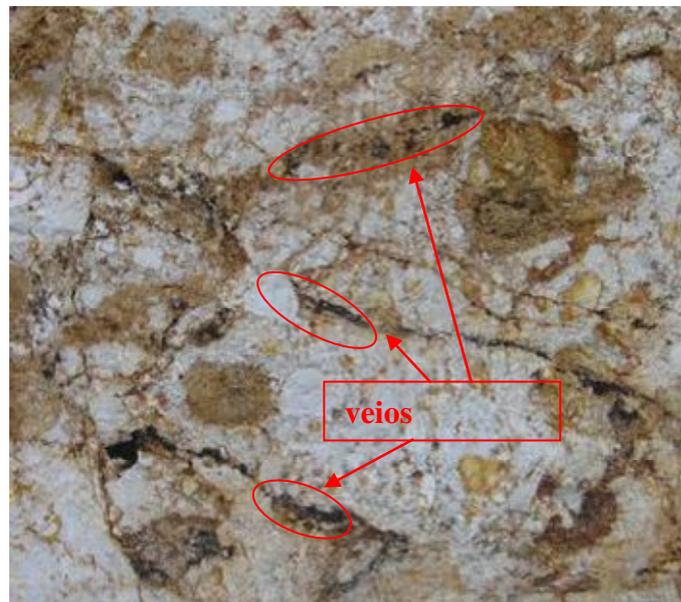
A amostra 04, Figura 3-16, apresenta coloração amarela exibindo pontos brancos bem homogêneos quanto a textura e cor, com características bem diferentes do restante do material envolvente, Figura 3-17. Apresenta pouca trabalhabilidade e é mais friável que a amostra 03. Possui consistência

Figura 3-16 – Amostra 04 evidenciando características reliquiares da rocha mãe.

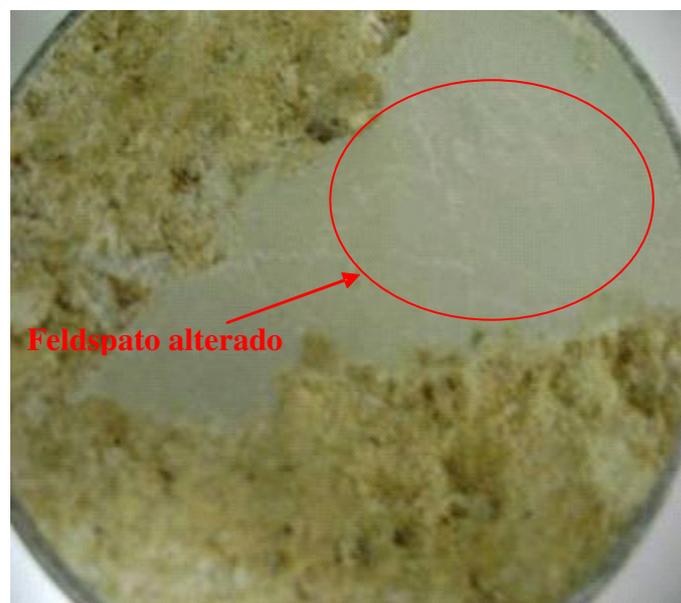
Figura 3-17 – Concreções brancas - presença de feldspato alterado (caulinita).
