9 Resultados

9.3 Teste Tekken

9.4 Teste de Implante

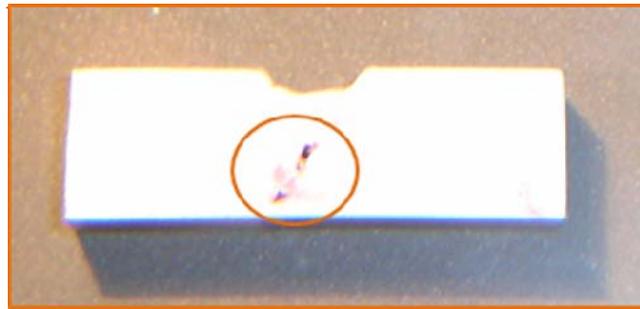
Figura 48: Líquido penetrante.

9.3.1 Líquidos penetrantes

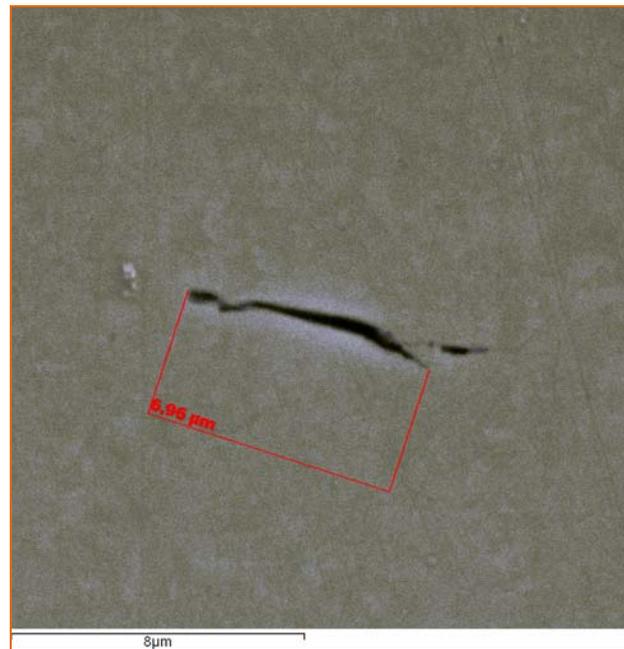
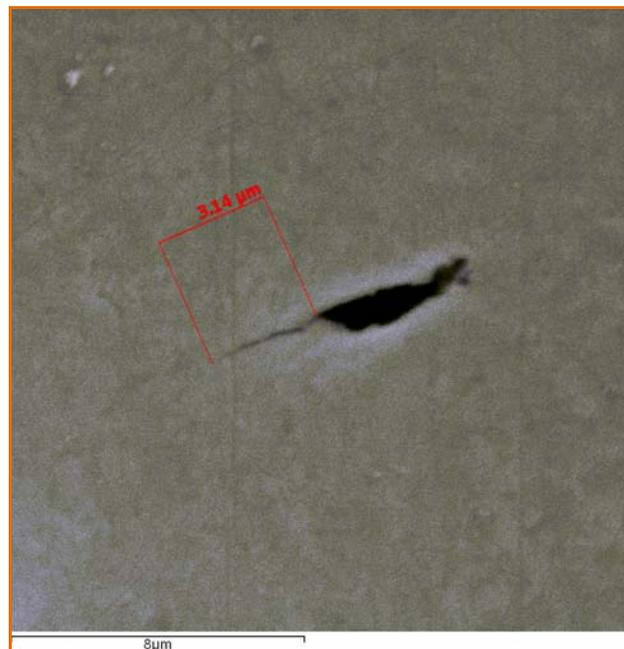
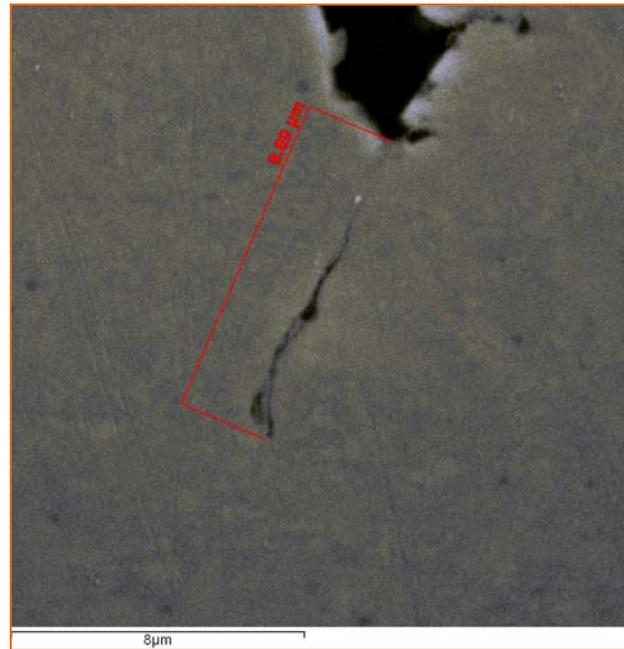
Figura 49: amostra T4-2, imagens (a), (b) e (c) do MEV.

Para o Teste Tekken, algumas amostras sem ataque foram analisadas no MEV, com aumento de 5000 vezes. As amostras analisadas foram T1-1, T2-3, T3-3, T4-2, e foram escolhidas aleatoriamente. Abaixo estão apresentadas as trincas encontradas na ZTA das amostras T4-2.

No MEV, com aumento de 5000 vezes foi possível encontrar trincas muito pequenas, com tamanho de até 3,14 μm . Trincas tão pequenas não são prejudiciais ao material.

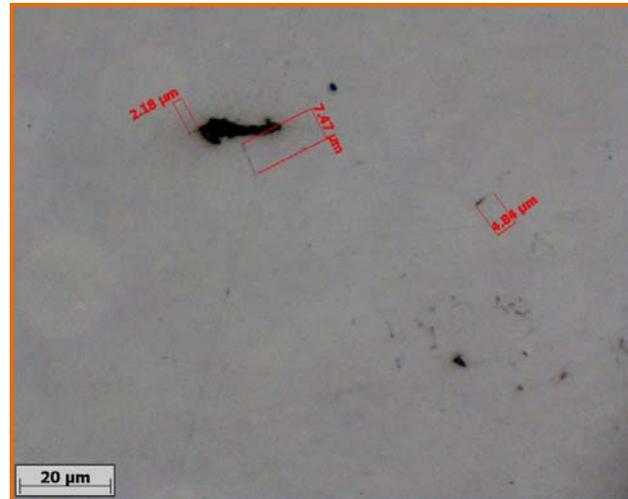
Figura 50: Amostra T1-1: ZTA sem ataque.

A ZTA das amostras T1-1 e T1-4, figuras 50 e 51, mostram pequenas trincas, com 2,18 e 3,14 μm de comprimento, que se originaram a partir de uma inclusão alongada. Isso é bastante comum para trincas induzidas por hidrogênio, já que as discontinuidades podem agir como zonas de concentração de hidrogênio, gerando microtrincas.

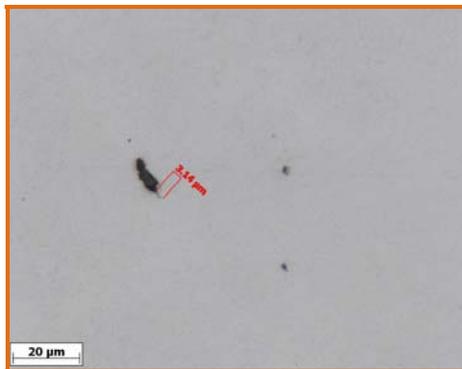
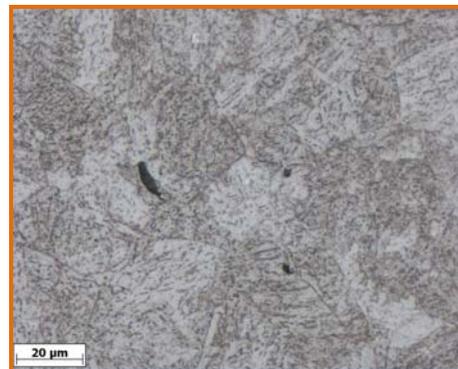
Figura 51: Amostra T1-4: imagens (a) e (b): ZTA sem e com ataque.

No caso da amostra T1-4, depois de realizado o ataque (figura 51 (b)), pode-se ver que a pequena trinca se localiza na região de grãos grosseiros da ZTA e é uma trinca transgranular.

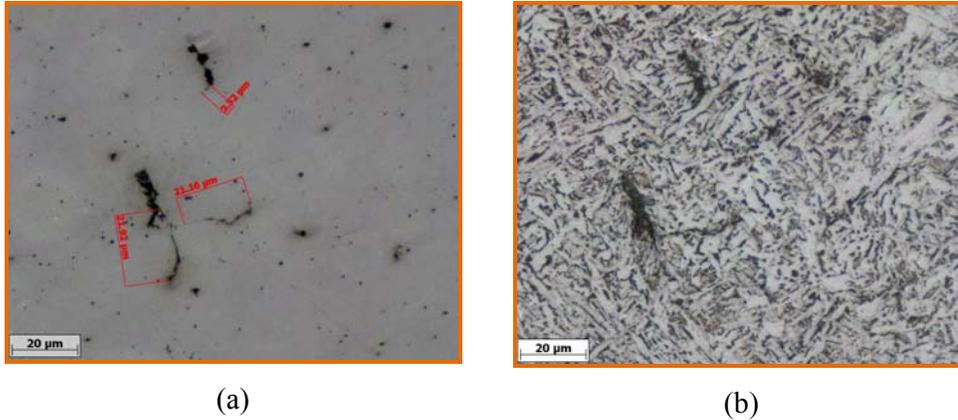
Figura 52: Amostra T1-3: imagens (a) e (b): MS sem e com ataque.

A presença de discontinuidades, tais como inclusões, precipitados e porosidades, característicos do MS, fazem com que esta região seja ainda mais suscetível a trincas de hidrogênio originadas a partir de discontinuidades do que a ZTA. Isto pode ser visto na amostra T1-3 (figura 52), onde uma discontinuidade originou duas trincas, com 21,92 e 21,16 μm de comprimento, enquanto outra gerou uma trinca menor de 3,52 μm de comprimento.

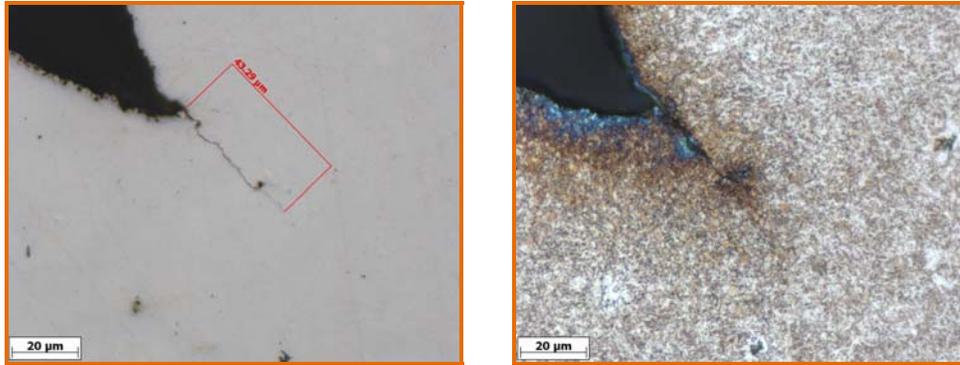
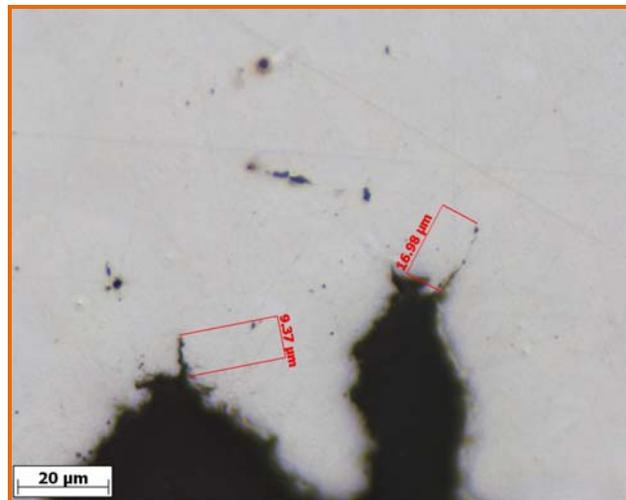
Figura 53: Amostra T3-3: imagens (a), (b) e (c): ZTA sem e com ataque.

A ZTA da amostra T3-3 apresenta trincas originadas a partir do entalhe, onde existe maior concentração de tensões, facilitando a propagação das trincas.

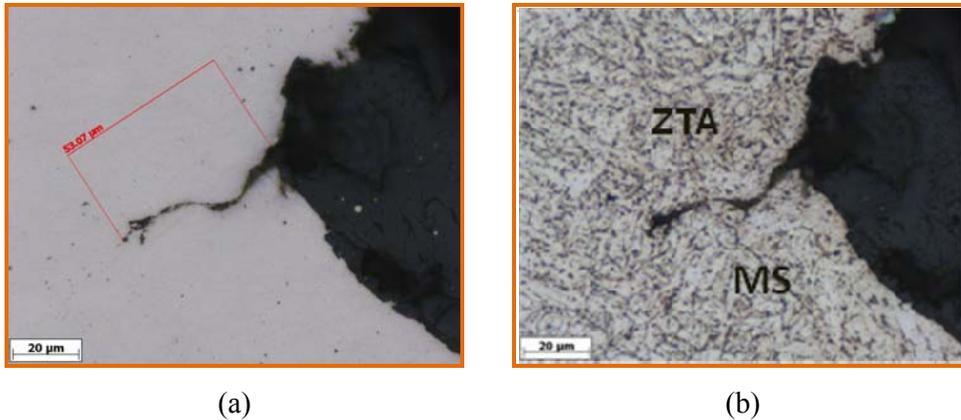
Figura 54: Amostra T4-4: imagens (a) e (b): região de ligação entre a ZTA e o MS sem e com ataque.

Também na amostra T4-4 podem ser encontradas trincas originadas a partir do entalhe Y, como mostra a figura 54. Nesta imagem, a trinca está localizada na região de transição entre a ZTA (acima da trinca) e o MS (abaixo da trinca).

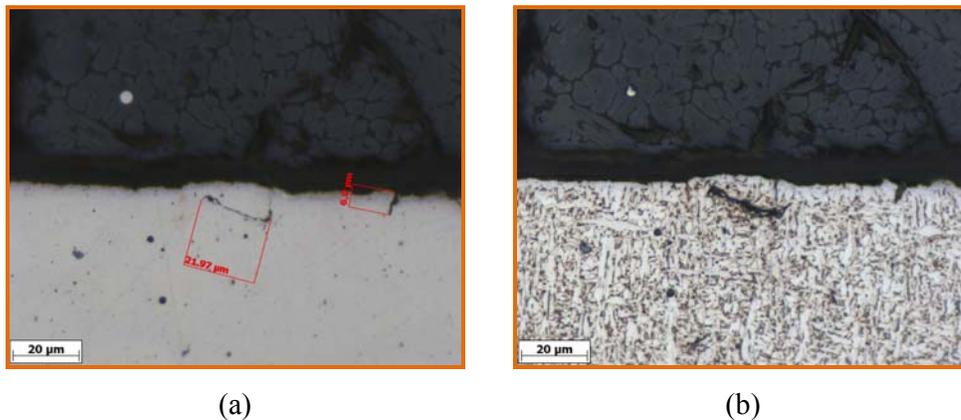
Figura 55: Amostra T4-1: imagens (a) e (b): MS sem e com ataque.

Na amostra T4-1 também foram encontradas trincas também originadas a partir do entalhe, porém, neste caso localizadas no MS (figuras 55 (a) e (b)).

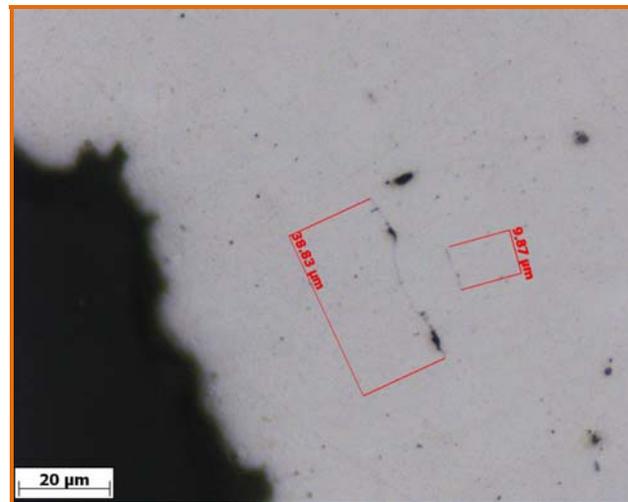
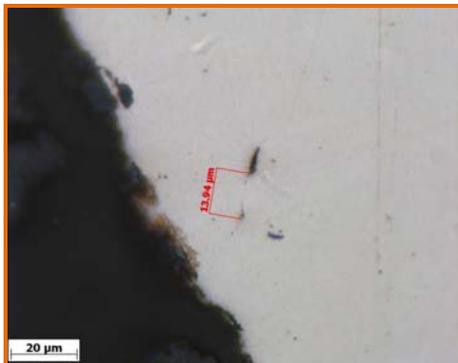
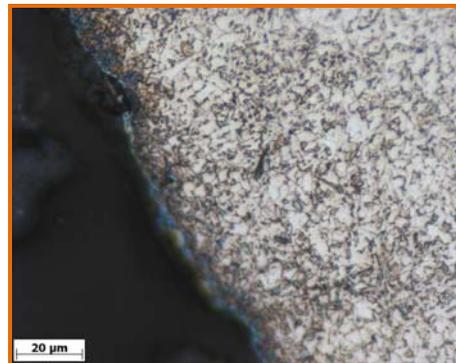
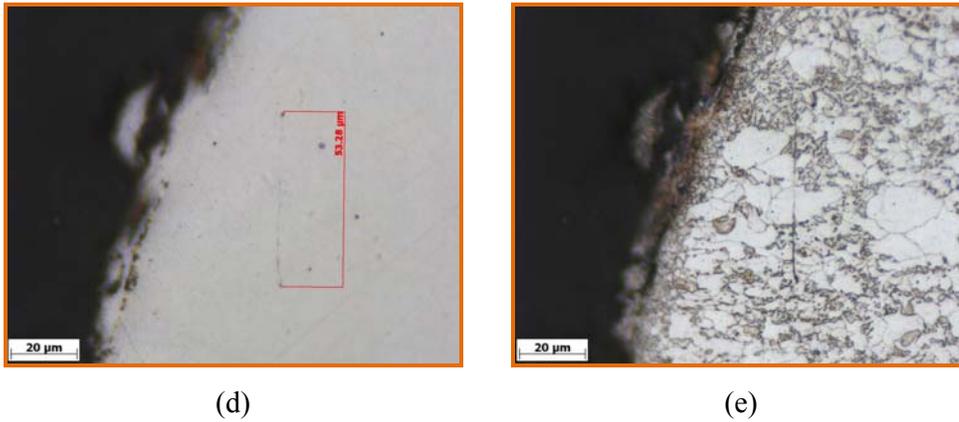
Figura 56: Amostra T3-4: imagens (a), (b), (c), (d) e (e): ZTA sem e com ataque.

Em algumas amostras foram encontradas trincas induzidas por hidrogênio próximas da região do entalhe, apesar de não terem sido originadas a partir do entalhe, isto também ocorre pela grande concentração de tensões nesta região. Na amostra T3-4, foram encontradas trincas transgranulares nas regiões de grãos finos e subcrítica da ZTA, figura 56 (c) e (e), respectivamente.

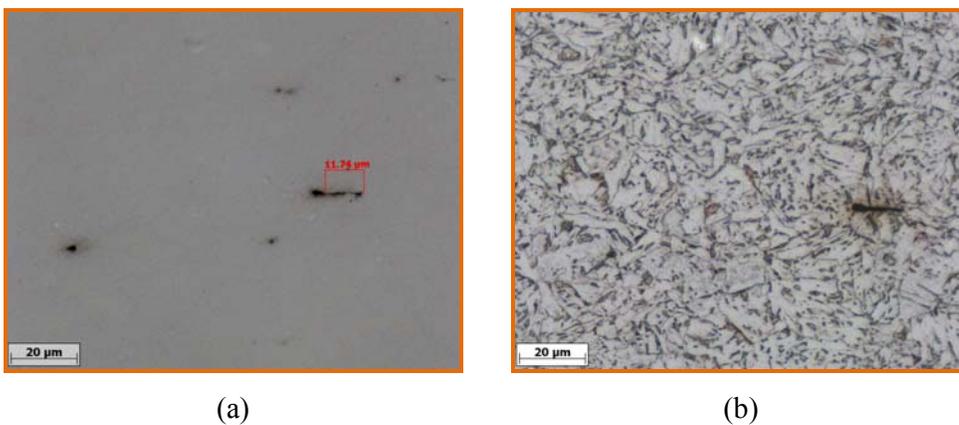
Figura 57: Amostra T1-3: imagens (a) e (b): ZTA sem e com ataque.

Mais trincas induzidas por hidrogênio estão apresentadas nas figuras 57 – 60. A figura 57 mostra uma trinca originada a partir de uma inclusão na região de grãos grosseiros da ZTA. Já a figura 58 ilustra uma trinca formada a partir de várias descontinuidades pequenas, também na região de grãos grosseiros da ZTA. Ambas são trincas que cortam os grãos (transgranulares).

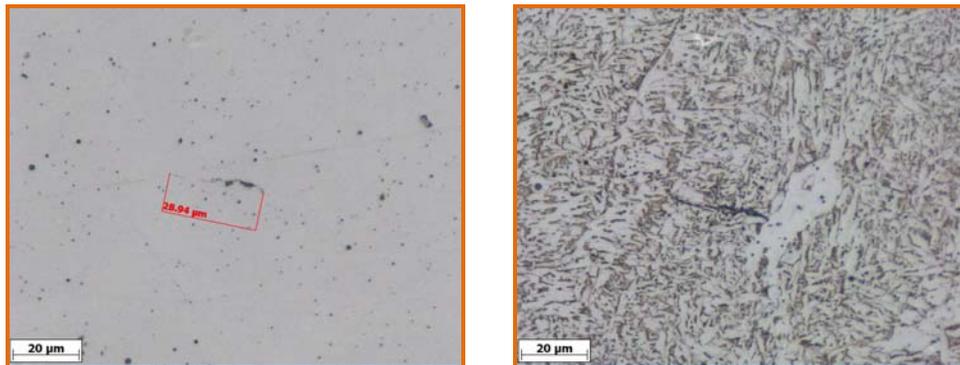
Figura 59: Amostra T2-1: imagens (a) e (b): MS sem e com ataque.

As figuras 59 e 60 mostram trincas no MS das amostras T2-1 e T2-3.

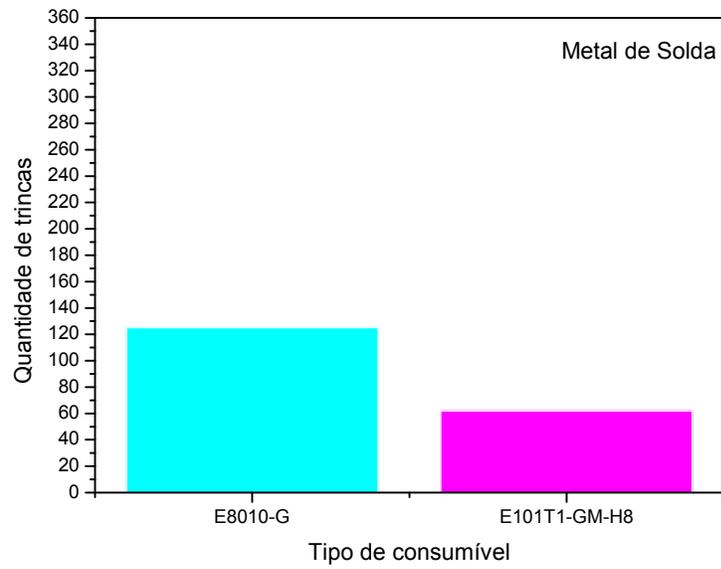
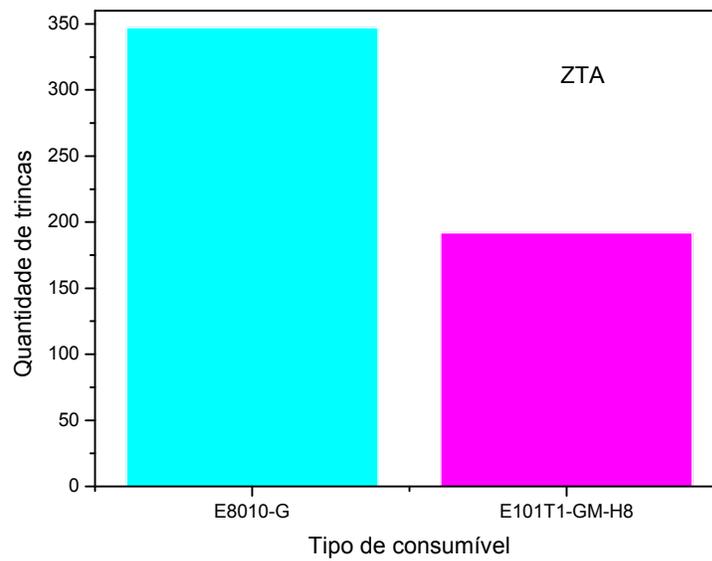
Figura 61: gráfico da quantidade de trincas x tipo de consumível (a) do MS, (b) da ZTA.

Os gráficos acima relacionam a soma de todas as trincas encontradas nas chapas soldadas, independente da direção de corte do chanfro, com o tipo de consumível. Fica claro que quando a soldagem foi realizada pelo processo SMAW, com o consumível E8010-G, um número maior de trincas foi obtido, tanto no MS, quanto na ZTA. Quando o processo FCAW-G foi utilizado, um menor número total de trincas foi encontrado.

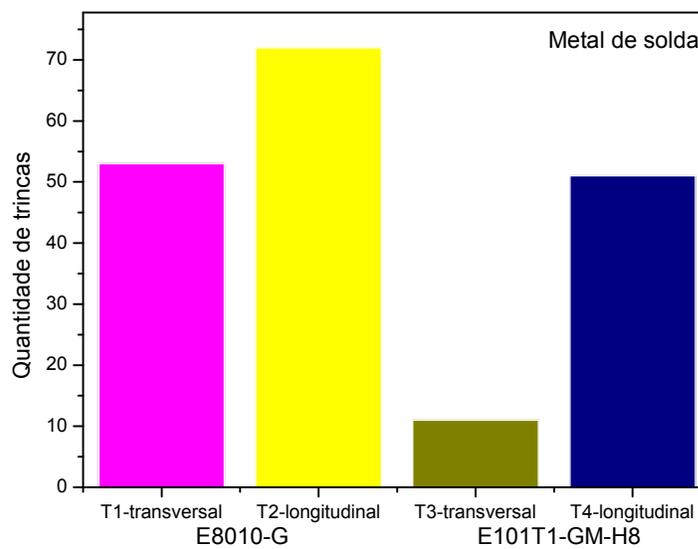
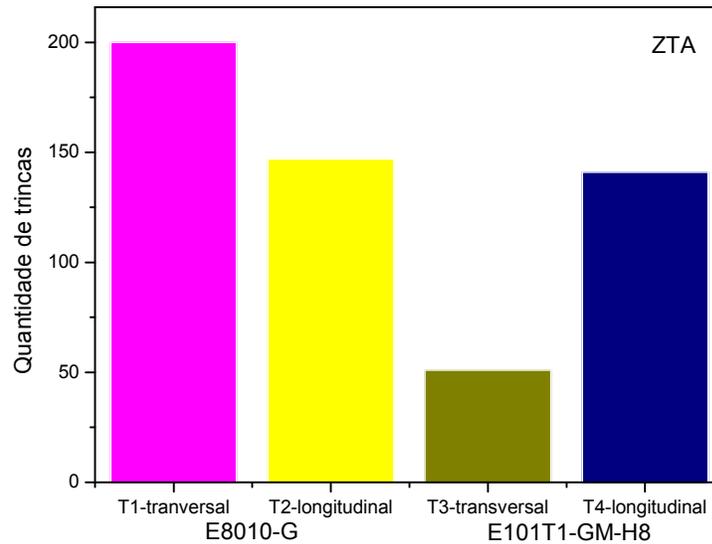
Figura 62: gráfico da quantidade de trincas x chapa (a) do MS, (b) da ZTA.

O gráfico 62 (a) indica que as chapas T1 e T2, ou seja, aquelas que foram soldadas com o consumível E8010-G, apresentaram maior quantidade de trincas no MS, sendo que a chapa T2 foi a que apresentou mais trincas que T1. O mesmo ocorreu para a ZTA, entretanto T1 apresentou mais trincas que T2, conforme gráfico 62 (b).

Para o MS quando os chanfros foram cortados na direção paralela a direção de laminação um maior número de trincas foi encontrado tanto para a soldagem com o processo SMAW quanto para o processo FCAW-G. O inverso ocorreu quando a direção de corte do chanfro foi transversal.

Para a ZTA, quando o processo SMAW foi utilizado e o chanfro foi cortado na direção transversal, mais trincas foram encontradas. Entretanto, quando o processo utilizado foi o FCAW-G, com o chanfro cortado também na direção transversal foi encontrado o menor número de trincas. Com o chanfro cortado na direção paralela a quantidade de trincas permaneceu quase a mesma para os dois processos de soldagem.

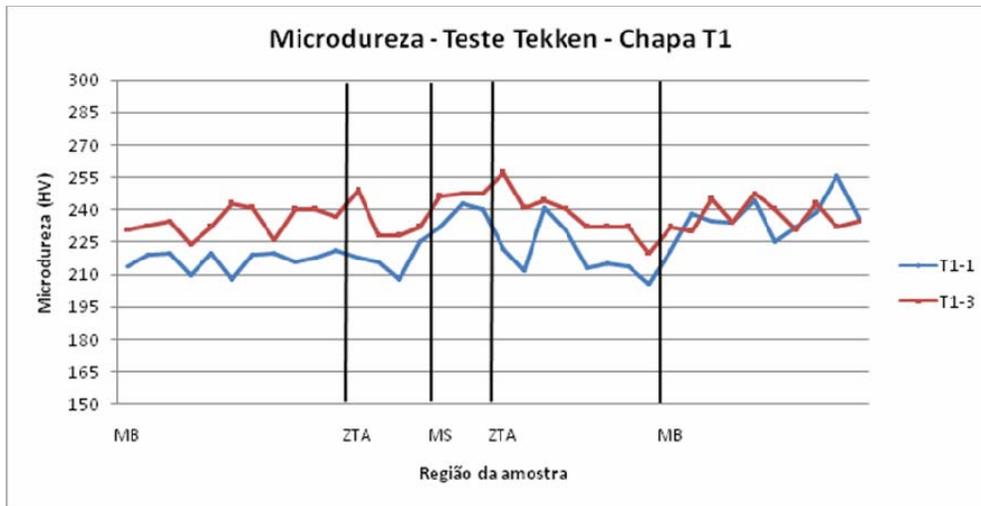
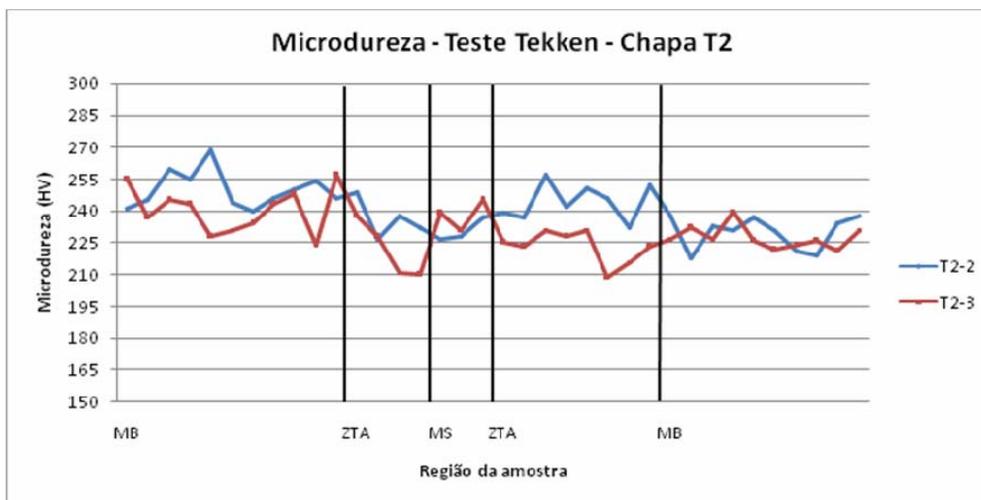
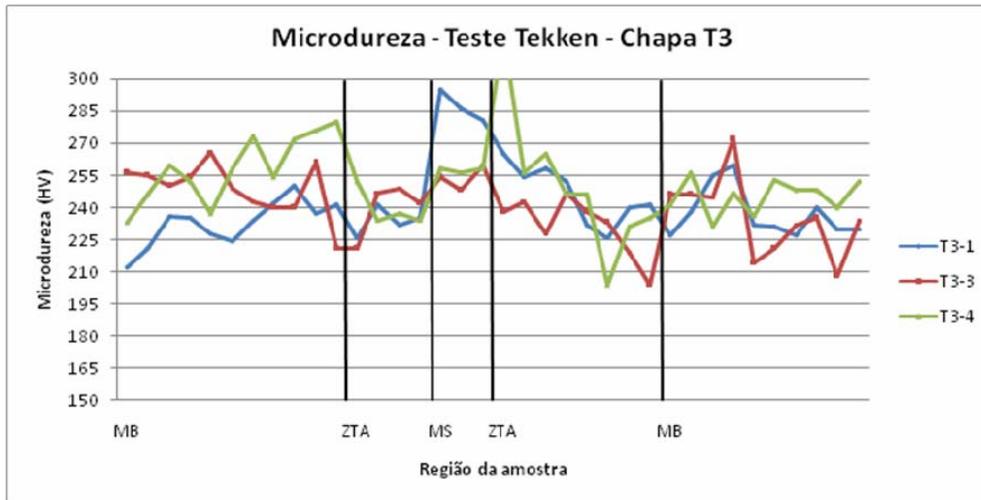
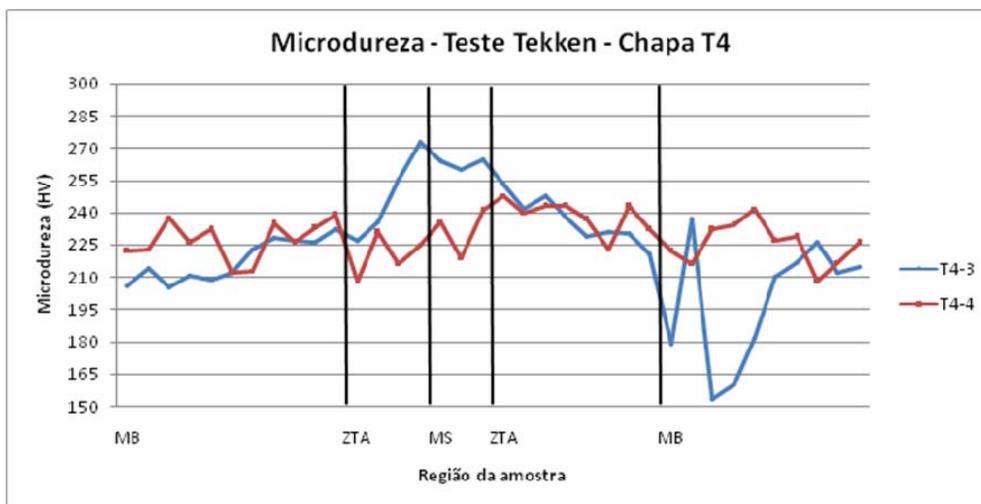
Figura 63 (a), (b), (c) e (d): gráficos das microdurezas.

A figura 63 (a) mostra que os valores da microdureza foram aproximadamente constantes para as regiões da ZTA e MS, com pequena elevação no MB da amostra T1-1. O mesmo ocorreu para as amostras da chapa T2, como mostra a figura 63 (b). Na figura 63 (c) os valores de microdureza foram maiores na região do MS, para as amostras T3-1 e T3-4, não havendo alteração nos valores da microdureza da amostra T3-3. Da mesma forma, a figura

63 (d) mostra que os valores de microdureza foram maiores na região do MS, para as amostras da chapa T4.

A partir dos gráficos observa-se que a região do MS teve um pequeno aumento nos valores de microdureza em algumas amostras do Teste Tekken analisadas. Porém, não parece haver influência considerável entre os valores da microdureza e a quantidade de trincas encontradas em cada amostra, já que tanto as amostras com menores quantidades de trincas como as com maiores quantidades de trincas apresentaram comportamentos que não parecem ser influenciados pela dureza do MS ou da ZTA.

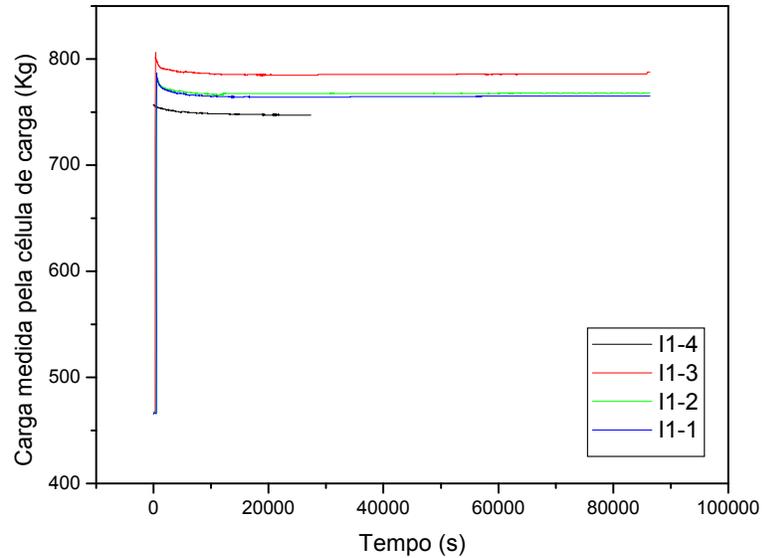
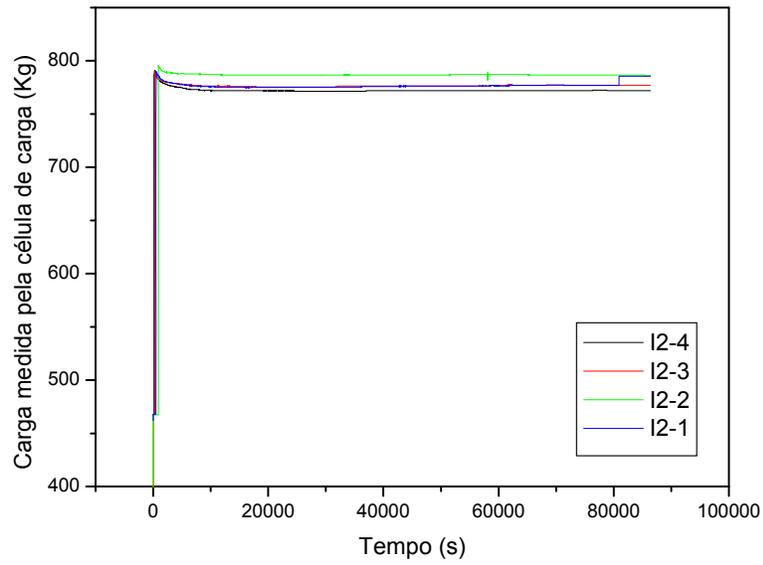
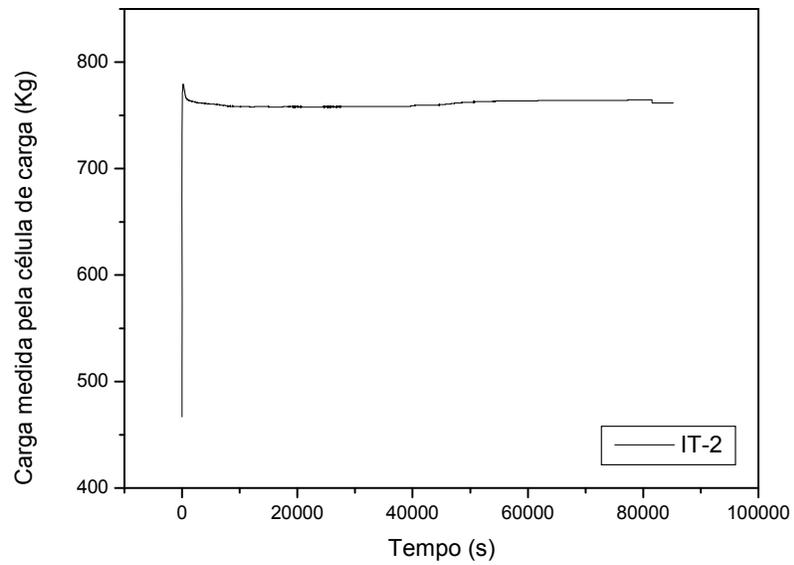
Figura 64: Gráficos das cargas medidas pela célula de carga.

Os gráficos mostram que as cargas permaneceram constantes para todos os ensaios, não apresentando variação considerável. Além disso, nenhum dos implantes rompeu, conforme indicado pela figura 64 (a), (b) e (c), onde não pode ser observada nenhuma queda abrupta.

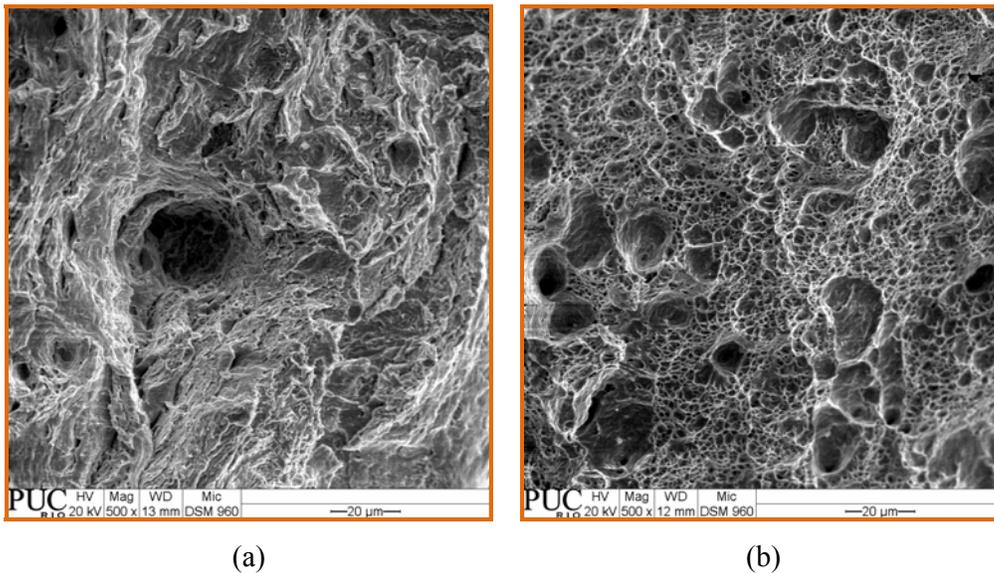
Figura 65 (a) e (b): Amostra IT-1: fratura.

O único implante que apresentou ruptura foi o IT-1, que não teve sua carga monitorada pela célula. Este implante fraturou alguns minutos após a aplicação da carga e não foi pré-aquecido. A carga aplicada neste caso foi equivalente a σ_y , diferente dos outros casos, onde as cargas aplicadas eram equivalentes a $3/4 \sigma_y$. A fratura do implante IT-1 está na figura 65 (a) e (b), que mostra que a fratura deste implante é dúctil, caracterizada pela presença de dimples (microcavidades esféricas).

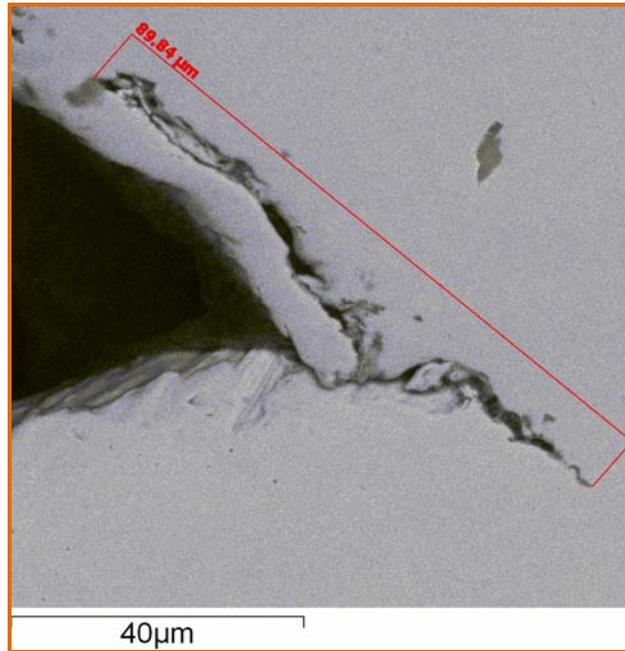
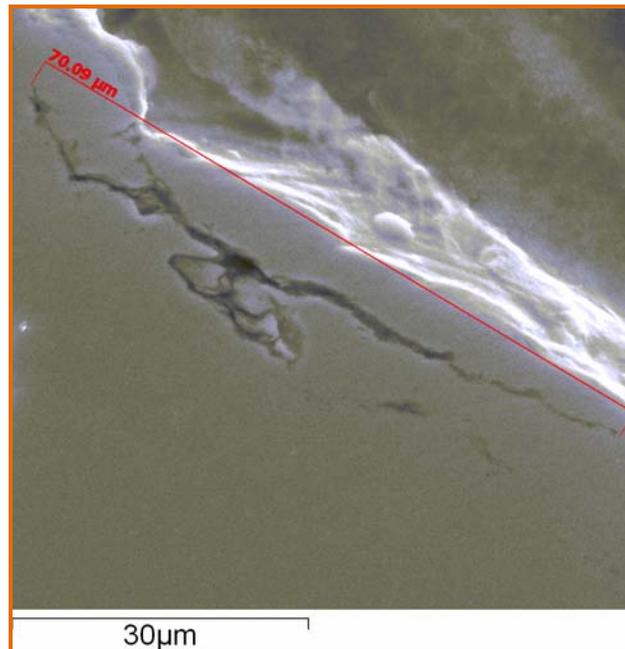
Figura 66: Amostra I1-1A: imagem (a) e (b): ZTA sem ataque (MEV).

Foram encontradas trincas originadas pelo entalhe e próximas a ele (figura 66 (a) e (b)), onde existe maior concentração de tensões.

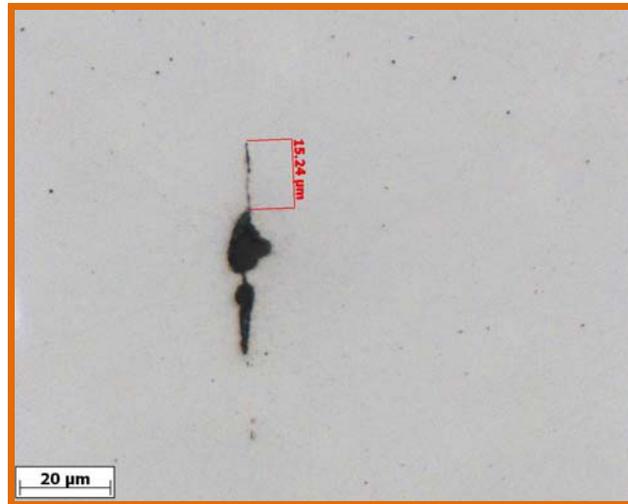
Figura 67: Amostra I1-1A: imagem ZTA sem ataque.

Assim como no Teste Tekken, no Teste de Implante também foram encontradas trincas formadas a partir de inclusões ou descontinuidades na ZTA. As imagens 67 – 69 representam este caso. Tanto inclusões pequenas, como na figura 69, quanto inclusões maiores (figura 67) podem facilitar a formação de trincas induzidas por hidrogênio.

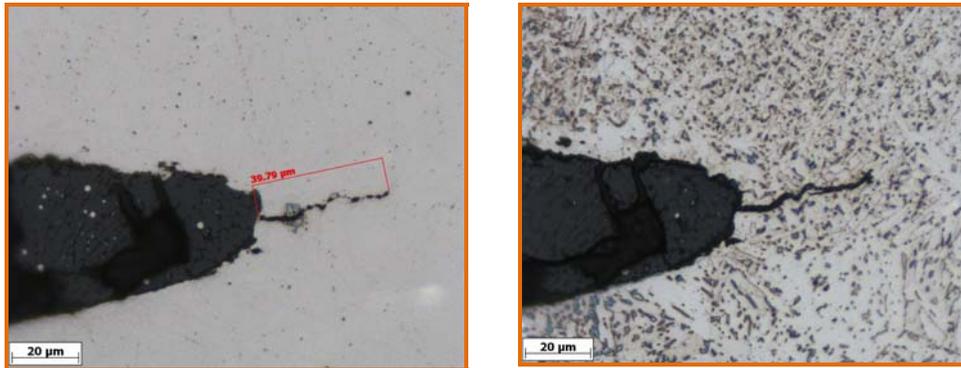
Figura 70: Amostra I1-3A: imagens (a) e (b): ZTA sem e com ataque.

A figura 70 mostra uma trinca de 39,79 μm originada a partir do entalhe do implante, na região de transição entre o MS (acima da trinca) e a ZTA (abaixo da trinca).

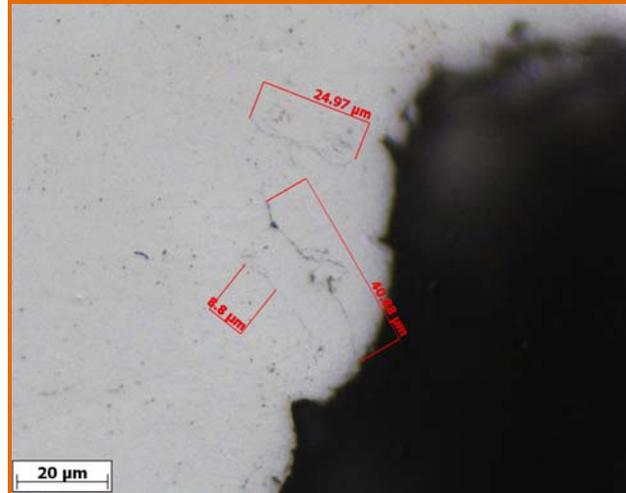
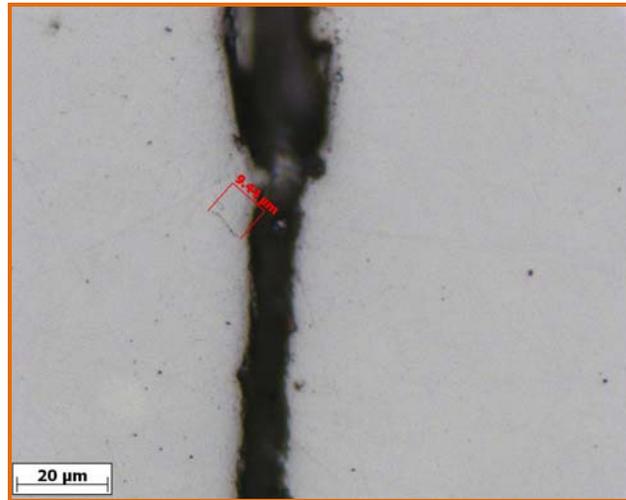
As figuras 71 e 72 mostram trincas bastante finas formadas próximas do entalhe do implante, cujo comprimento varia de 8,8 a 40,88 μm .

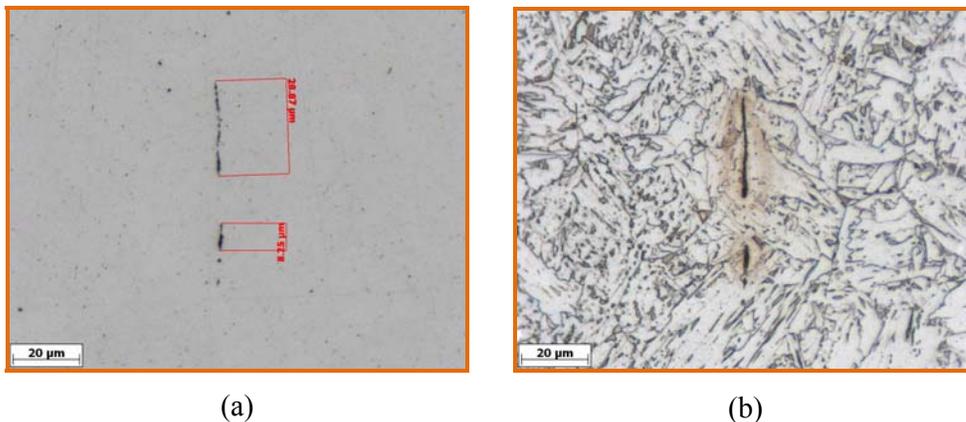
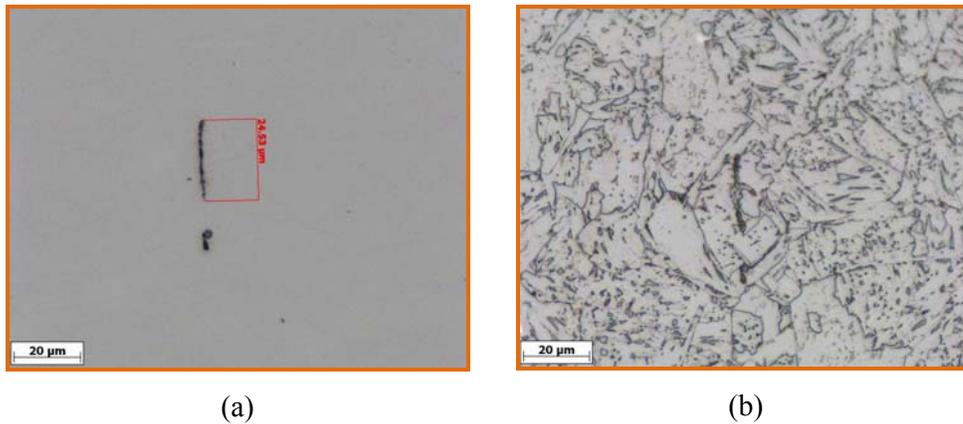
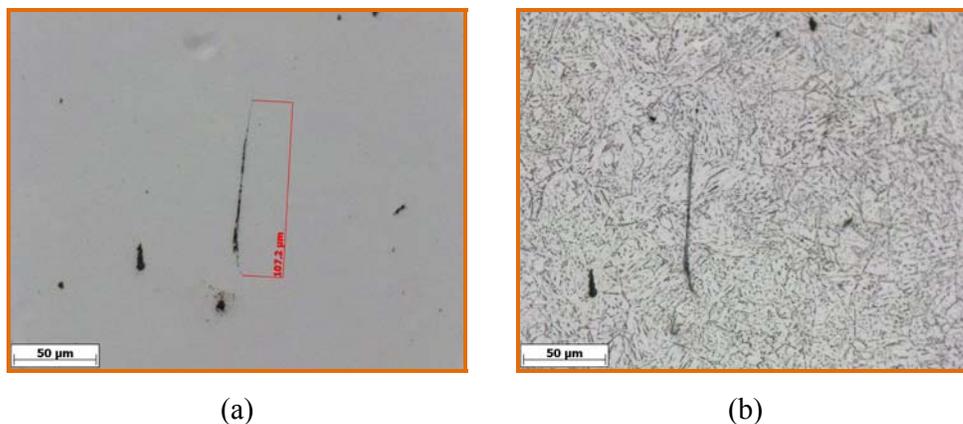
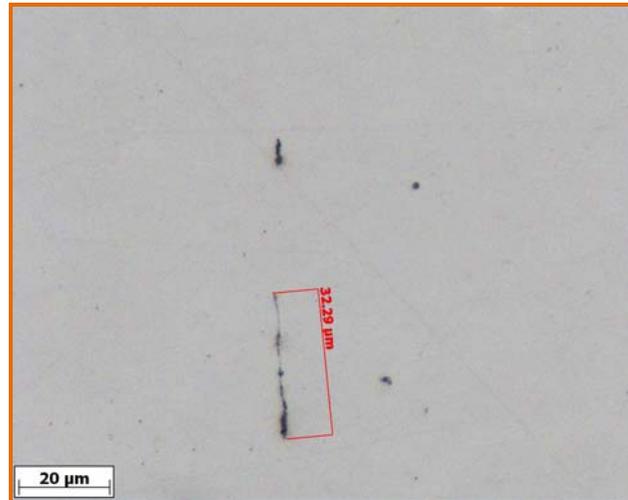
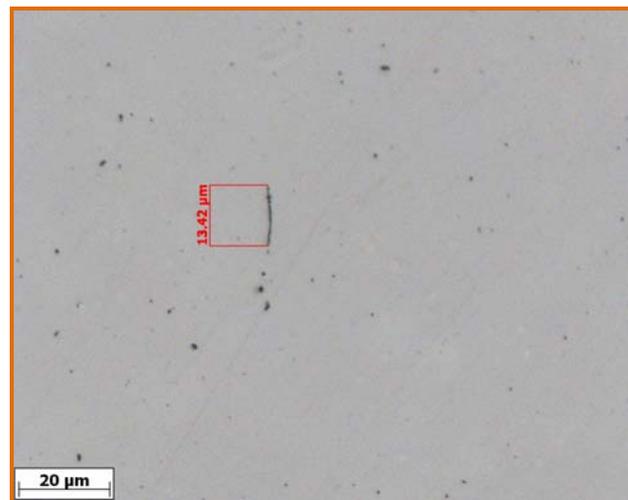
As figuras 73 – 77 mostram outros exemplos de trinca encontradas na ZTA, que não foram originadas a partir do entalhe ou de descontinuidades. As

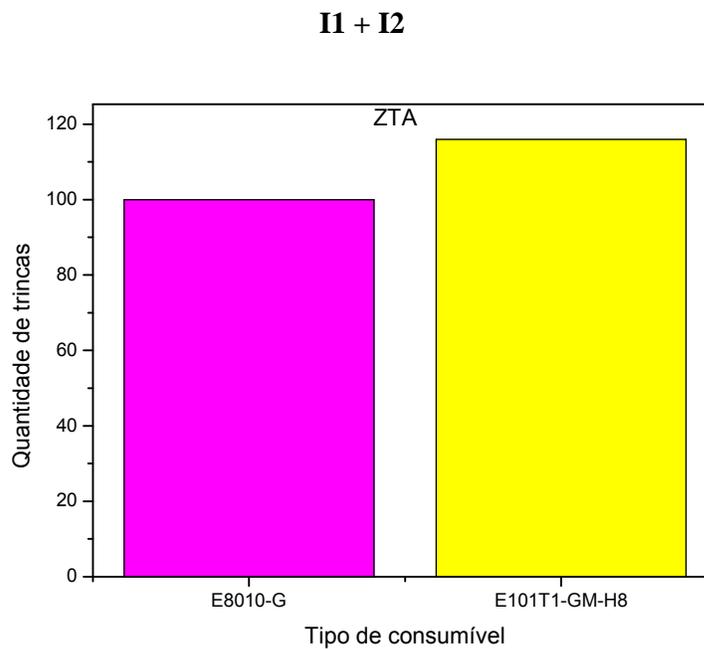
Figura 78: Gráfico: quantidade de trincas x tipo de consumível (ZTA).

Por fim, foi feito o gráfico da quantidade de trincas versus o tipo de consumível. Neste gráfico não foi considerada a chapa IT, já que a comparação ficaria desigual para a quantidade de implantes soldados com cada tipo de consumível.

Neste teste, diferentemente do Teste Tekken, os dois consumíveis apresentaram uma quantidade aproximadamente igual de trincas (gráfico 78).

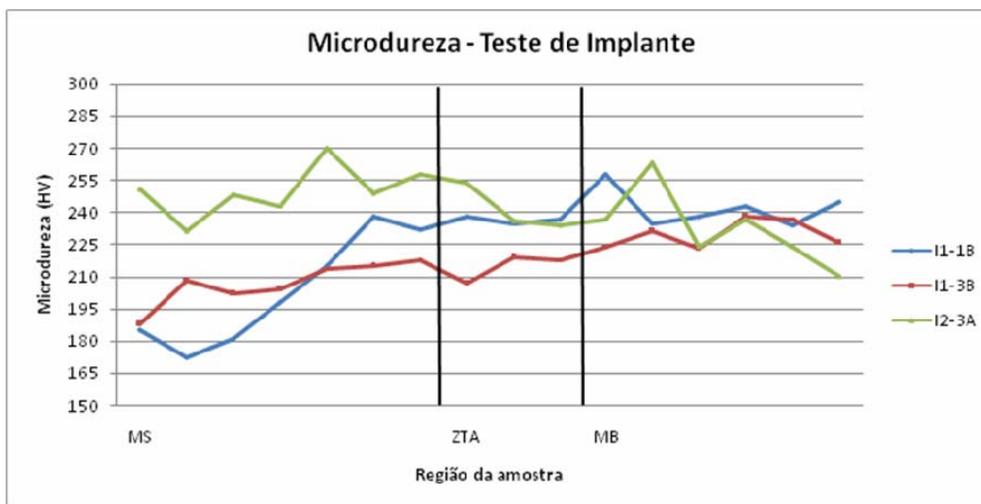
Figura 79: Gráfico de microdurezas.

A partir da figura 79 observa-se que a dureza das amostras I1-1B, I1-3B foi menor na região do MS, enquanto a da amostra I2-3A não mostrou alteração considerável. Da mesma forma que para o teste Tekken, o Teste de Implante não parece sofrer influência considerável dos valores da microdureza, já que tanto as amostras com menor quantidade de trincas como as com maiores quantidades de trincas apresentaram comportamentos que não parecem ser influenciados pela dureza do MS ou da ZTA.
