Resultados e discussões

Os resultados obtidos estão apresentados em cinco tópicos, a quantificação e detecção das BRS, análises químicas, avaliação por MEV e EDS, cálculo de rugosidade e avaliação de pites.

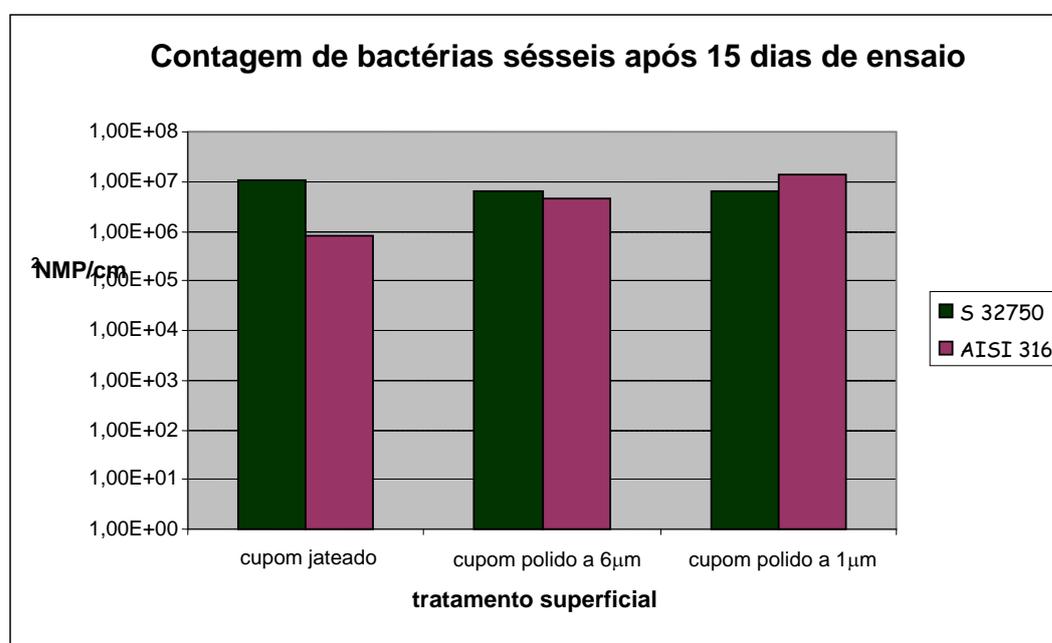
Figura 15– contagem de bactérias sésseis nos cupons de teste após 15 dias de exposição e 28 dias de incubação.

Além da quantificação das BRS no fluido de teste, foi realizada a avaliação quantitativa de bactérias aderidas ao substrato metálico. Os resultados estão registrados na tabela 11.

Os números mostram uma diferença na contagem, em função do tratamento superficial e do tempo de ensaio, de cada uma das ligas. A adesão bacteriana teve pequena variação para a liga austenítica 316 e nenhuma variação para a liga superduplex S32750.

No caso dos cupons polidos com graus 6 μm e 1 μm houve uma redução na quantidade de bactérias aderidas em função do tempo de ensaio. Comparando-se os diferentes acabamentos superficiais, foi observado uma redução mais acentuada no número de bactérias viáveis nos cupons polidos ao grau 1 μm em relação aos polidos com grau 6 μm . Ou seja, a adesão à superfície mais polida foi aparentemente comprometida em função do tempo. Este comportamento foi semelhante nas duas ligas.

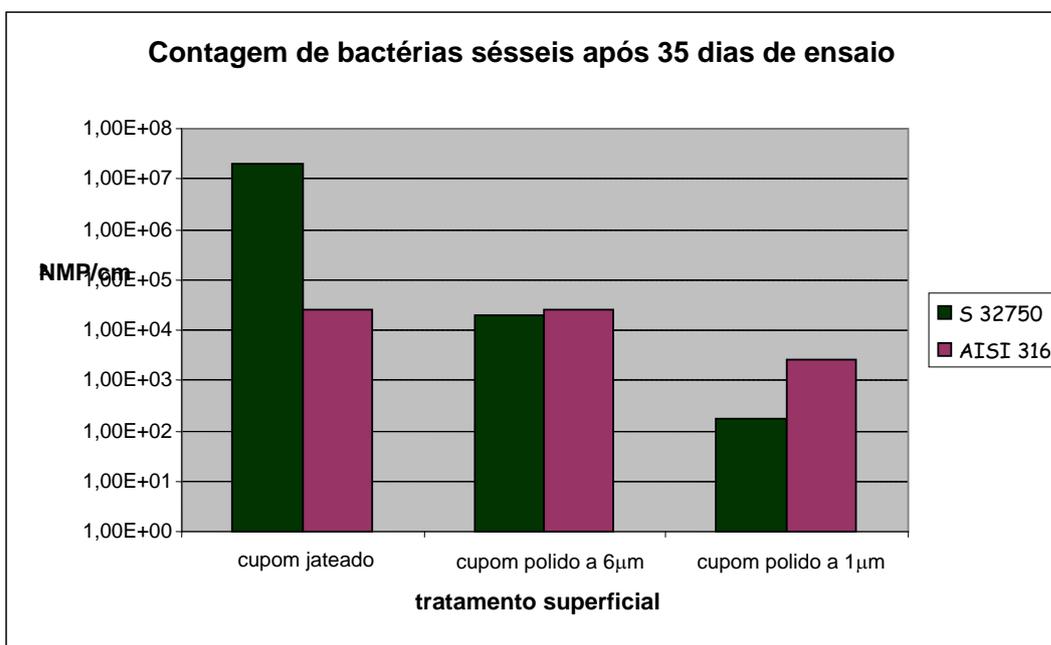
Figura 16– contagem de bactérias sésseis nos cupons de teste após 35 dias de exposição e 28 dias de incubação.

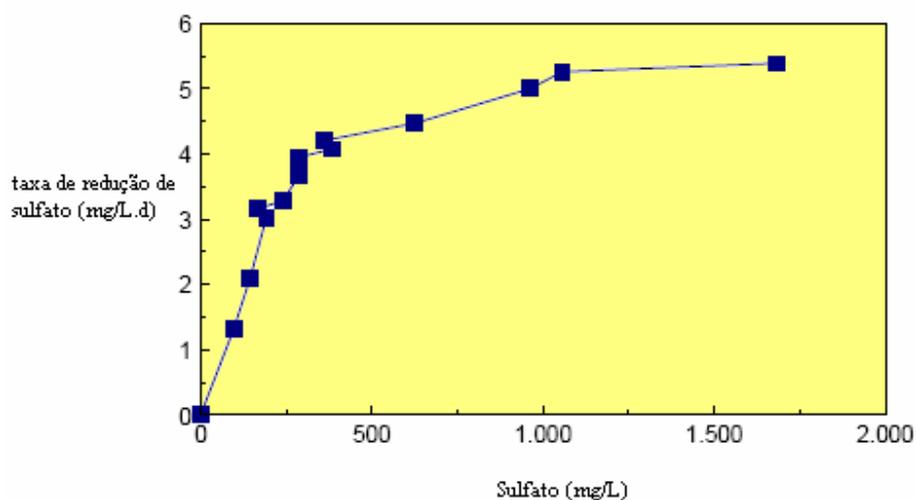
Figura 17– cinética de redução de sulfato pela BRS em sedimentos marinhos (adaptado de Berner, R., 1984)

Não é possível avaliar a cinética de conversão do íon sulfato com os dados obtidos nos testes. Porém, segundo Magalhães, F.C.M., a cinética do processo de redução do íon sulfato é crescente até concentrações próximas a 500 mg/L de sulfato. A partir deste ponto a taxa de redução de sulfato mantém-se constante, em valores ao redor de 5,5 mg/L.d (figura 17).

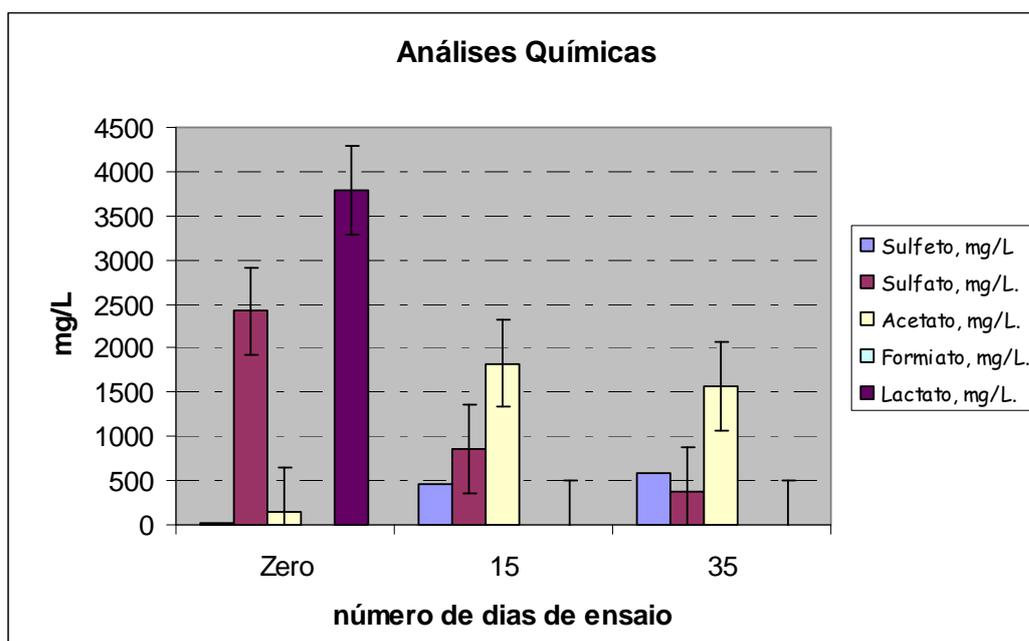
Figura 18– contagem de bactérias sésseis nos cupons de teste após 35 dias de exposição e 28 dias de incubação.

A acumulação de sulfeto alcançou valores de 463,5 mg/L após 15 dias de ensaio a partir de valor inicial de 16,8 mg/L. Após 35 dias, foi obtido um valor de 585,0 mg/L, o que confirma a presença de sulfetos na fase líquida (tabela 12 e figura 18).

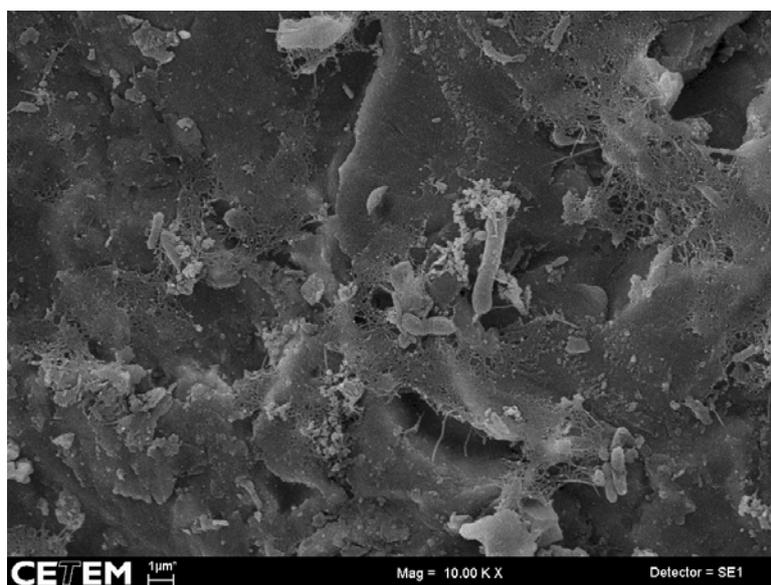
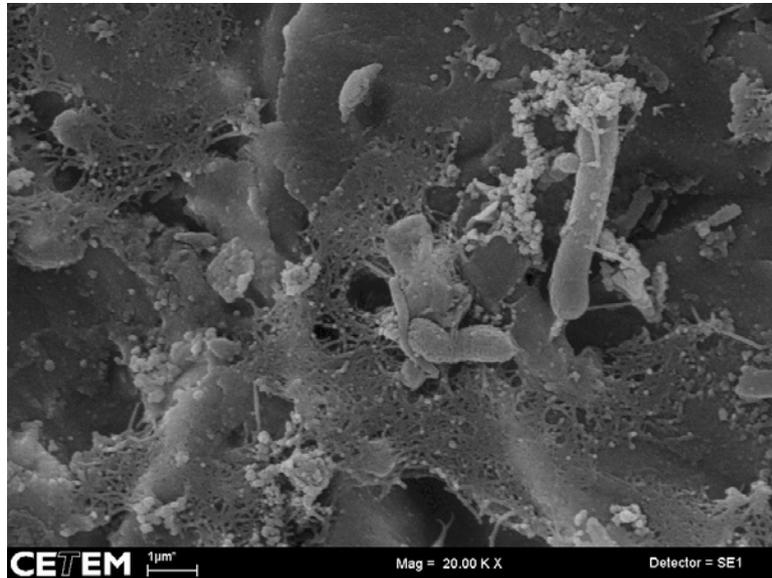
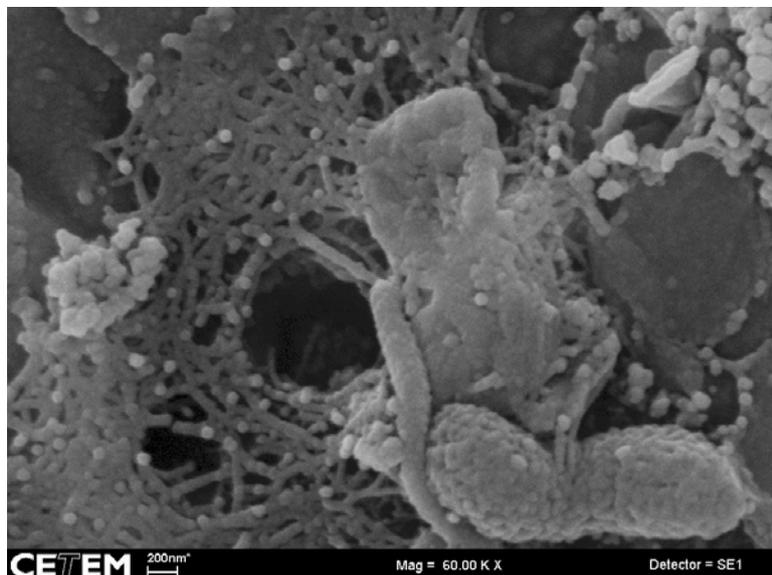
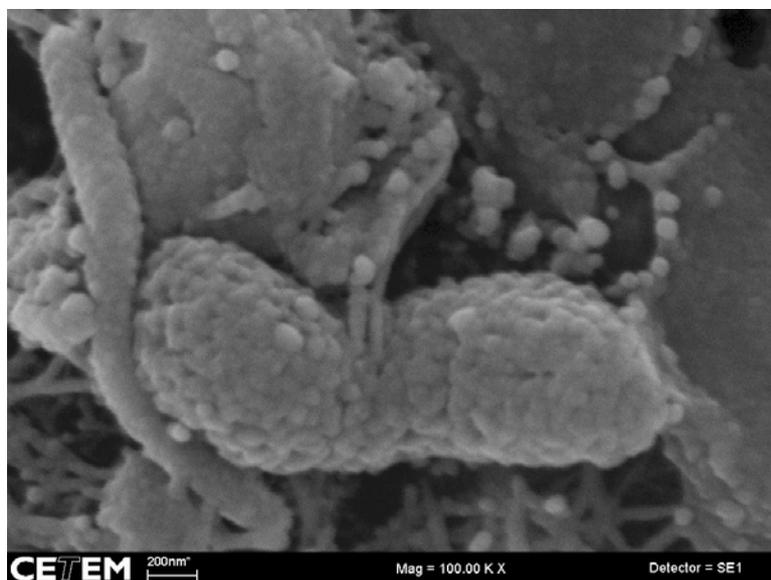
Figura 19 – análise por MEV de biofilme em cupom de S32750 após 15 dias de ensaio. Aumento 10000X.

Figura 20 – análise por MEV de biofilme em cupom de S32750 após 15 dias de ensaio. Aumento 20000X.

Figura 21 – análise por MEV de biofilme em cupom de S32750 após 15 dias de ensaio. Aumento 60000X.

Figura 22 – análise por MEV de biofilme em cupom de S32750 após 15 dias de ensaio. Aumento de 100000X.

Após 15 dias de ensaio, foi observado nas imagens obtidas (figuras 19 a 23) nos cupons de teste jateados de S32750, a formação de biofilme. Este se apresentou

disperso, com características não uniformes e presença de matriz polimérica. A exposição de áreas do substrato confirmam a heterogeneidade do biofilme formado na superfície do cupom jateado. Os diferentes aumentos, representativos deste comportamento, estão nas figuras 19 a 22. Outra informação obtida nas imagens é a forma vibrião das BRS, característica destas bactérias.

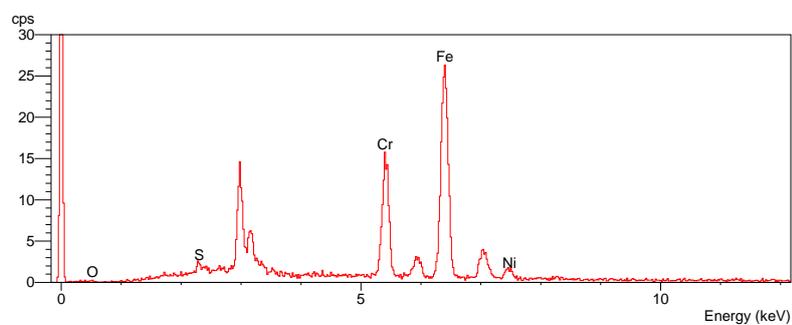
Figura 23 – análise por EDS de biofilme em cupom de S32750 após 15 dias de ensaio.

Outro ensaio realizado nos cupons de teste foi o EDS (figura 23). O resultado deste ensaio mostra que no biofilme há presença de enxofre retido na superfície do cupom avaliado. A presença de enxofre remete a formação de H_2S , principal produto corrosivo da reação metabólica das BRS.

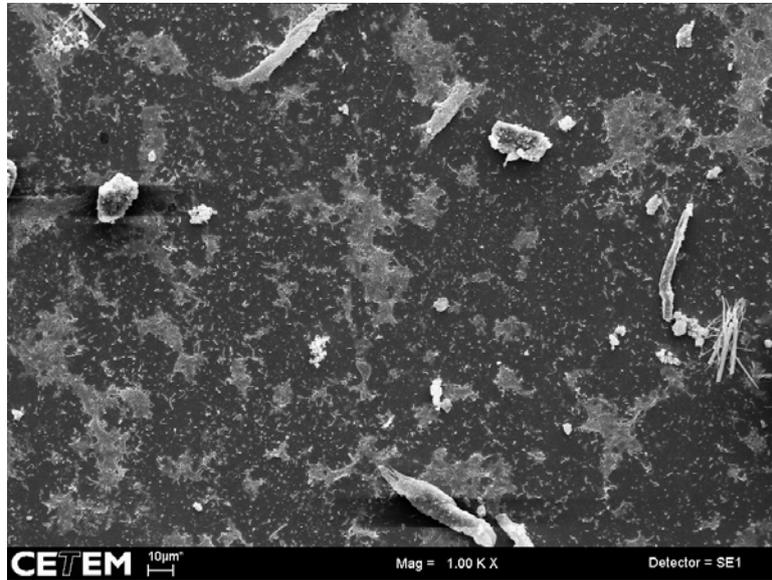
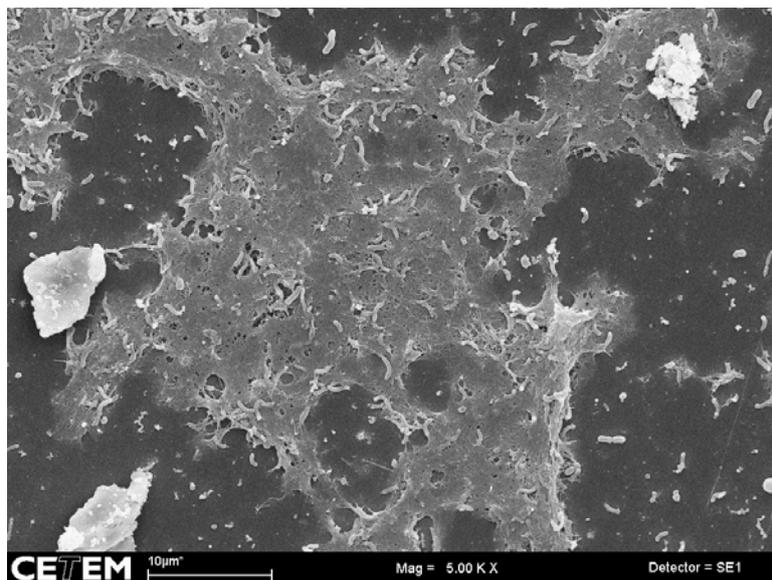
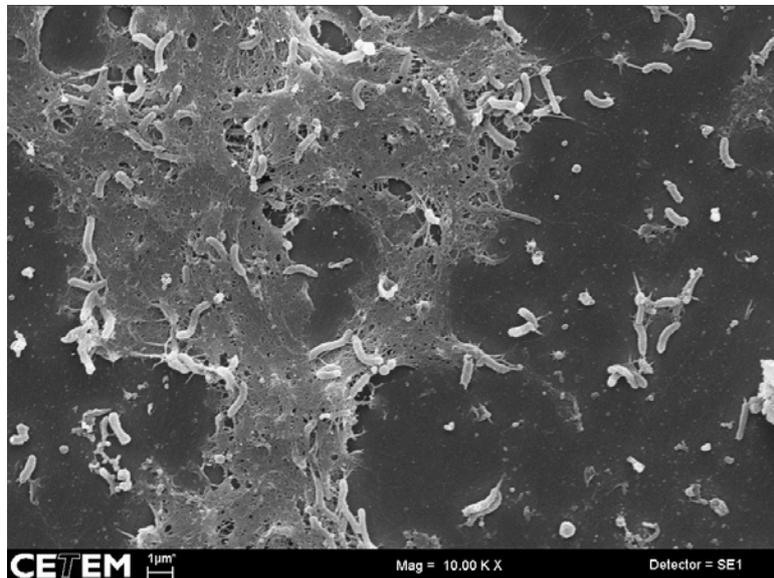
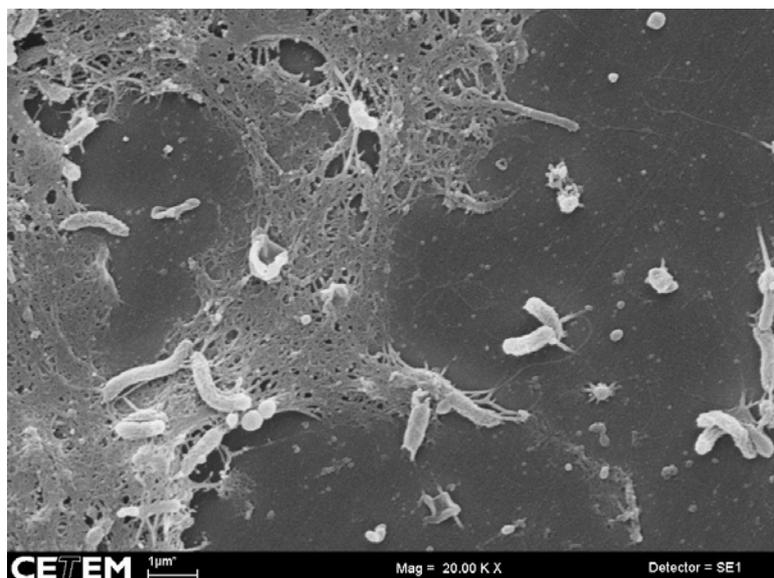
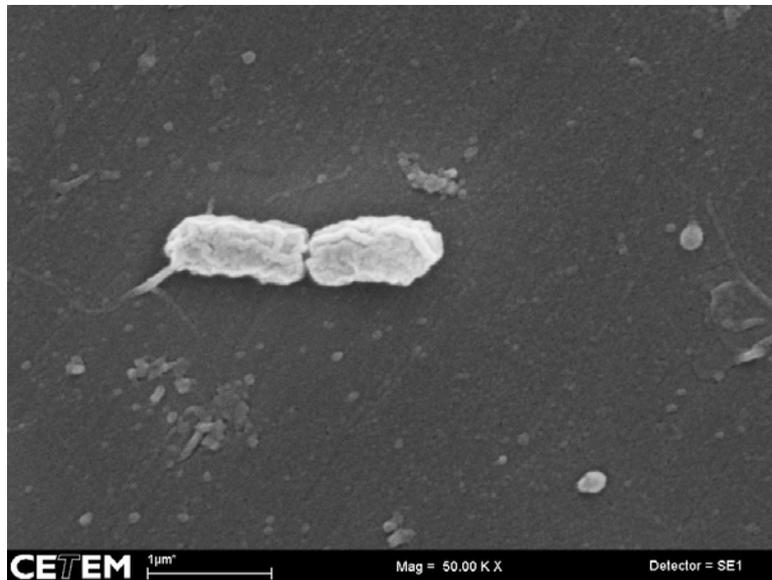
Figura 24 – análise por MEV de biofilme em cupom de S32750 após 15 dias de ensaio. Aumento 1000X. Polimento superficial de 6µm.

Figura 25 – análise por MEV de biofilme em cupom de S32750 após 15 dias de ensaio. Aumento 5000X. Polimento superficial de 6µm.

Figura 26 – análise por MEV de biofilme em cupom de S32750 após 15 dias de ensaio. Aumento 10000X. Polimento superficial de 6µm.

Figura 27 – análise por MEV de biofilme em cupom de S32750 após 15 dias de ensaio. Aumento 20000X. Polimento superficial de 6µm.

Figura 28 – análise por MEV de biofilme em cupom de S32750 após 15 dias de ensaio. Aumento 50000X. Polimento superficial de 6μm.

As imagens (figuras 24 a 28) obtidas nos cupons de teste de S32750, polidos com pasta de diamante com grãos de $6\mu\text{m}$, após 15 dias de teste, também comprovam a adesão e crescimento de BRS nas condições operacionais descritas anteriormente no item 5.1.

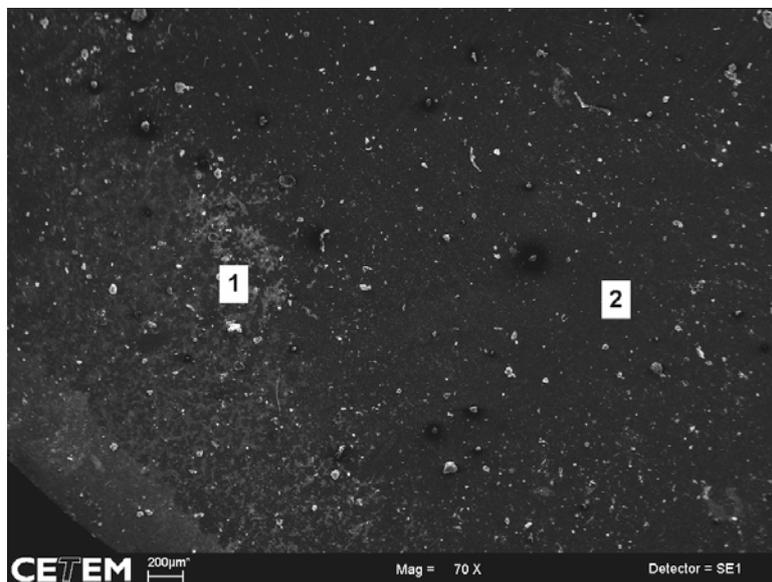
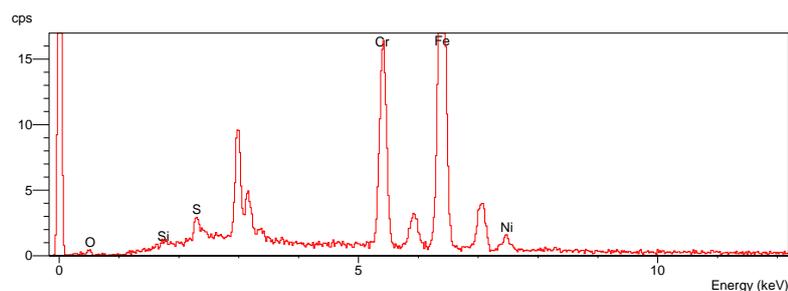
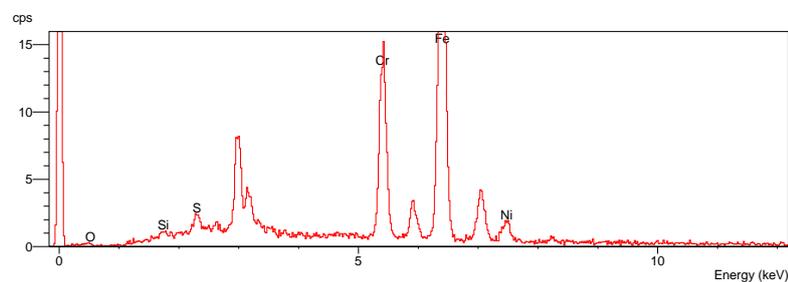
Figura 29 – pontos de 1 e 2 de análise por EDS indicados sobre a imagem do cupom de teste de S32750 submetido à polimento superficial de 6μm.

Figura 30 – EDS no ponto 1 da figura 32 do cupom de teste de S32750 submetido à polimento de 6 μm .

Figura 31 – EDS no ponto 2 da figura 32 do cupom de teste de S32750 submetido à polimento de 6 μm .

As figuras 30 a 31 são relativas ao ensaio de EDS. Em destaque a presença de enxofre nas regiões 1 e 2 assinaladas na figura 29.

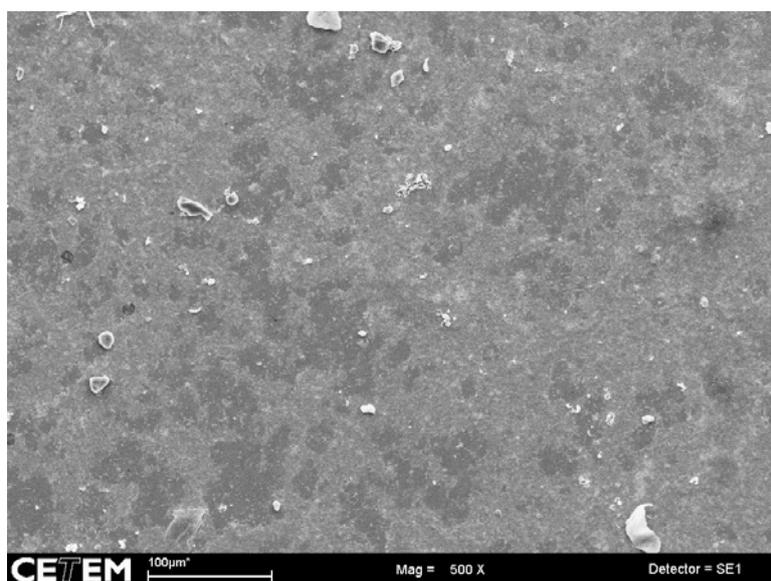
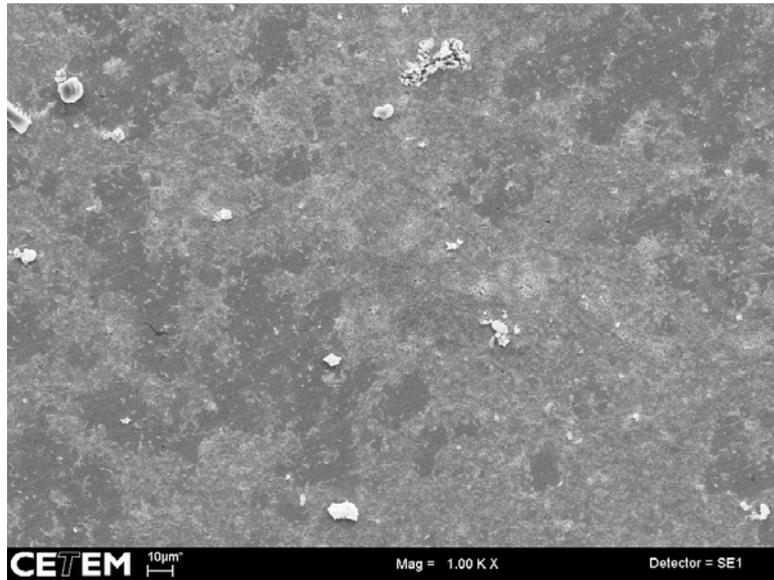
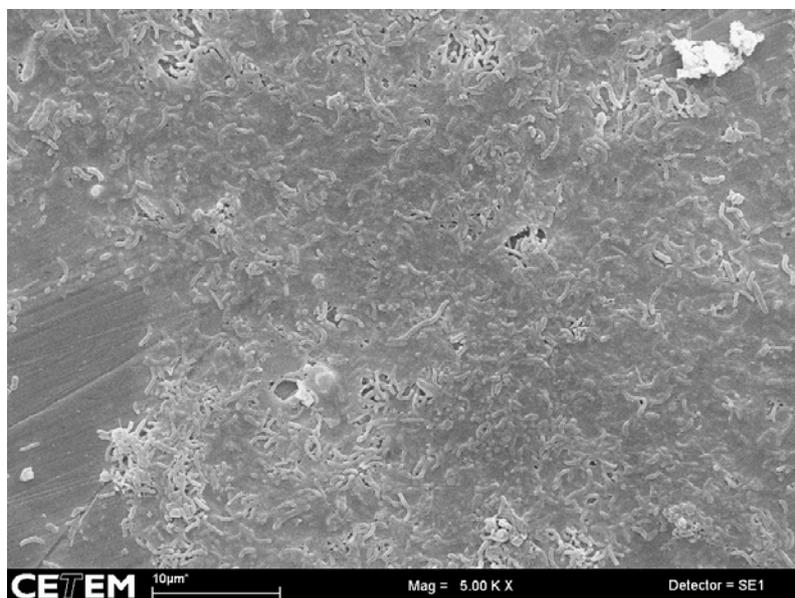
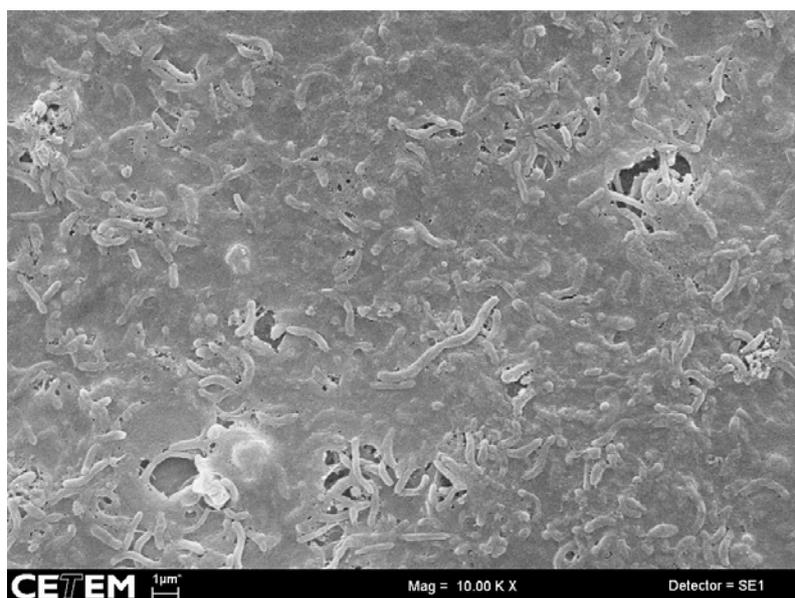
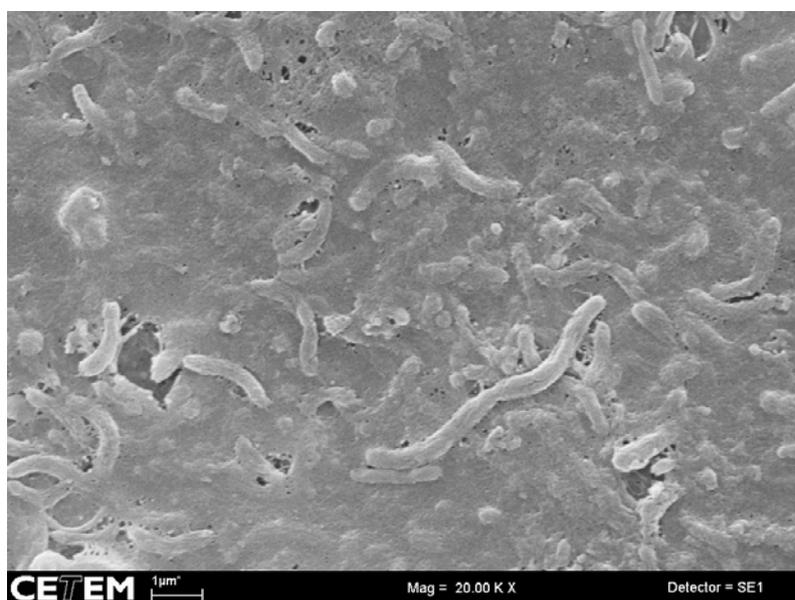
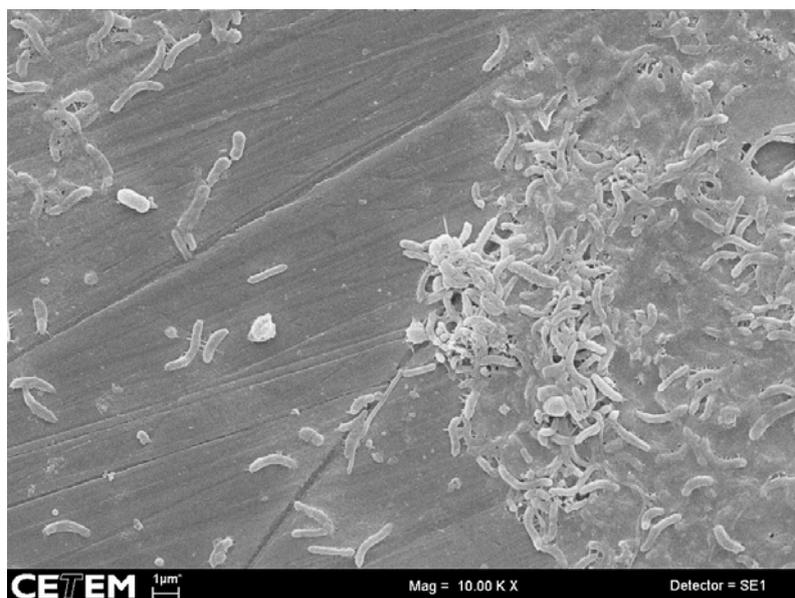
Figura 32 – análise por MEV de biofilme em cupom de S32750 após 15 dias de ensaio. Aumento 500X. Polimento superficial de $1\mu m$.

Figura 33 – análise por MEV de biofilme em cupom de S32750 após 15 dias de ensaio. Aumento 1000X. Polimento superficial de 1 μ m.

Figura 34 – análise por MEV de biofilme em cupom de S32750 após 15 dias de ensaio. Aumento 5000X. Polimento superficial de 1 μ m.

Figura 35 – análise por MEV de biofilme em cupom de S32750 após 15 dias de ensaio. Aumento 10000X. Polimento superficial de 1µm.

Figura 36 – análise por MEV de biofilme em cupom de S32750 após 15 dias de ensaio. Aumento 20000X. Polimento superficial de 1µm.

Figura 37 – análise por MEV de biofilme em cupom de S32750 após 15 dias de ensaio. Aumento 10000X. Polimento superficial de 1μm.

As imagens (figuras 32 a 45) obtidas dos cupons de teste de S32750, polidos com pasta de diamante com grãos de 1 μm , após 15 dias de teste, comprovam a adesão e crescimento de BRS nas condições operacionais descritas anteriormente no item 5.1. Observa-se a formação de um biofilme disperso mas consolidado e grande quantidade de material polimérico extracelular. A formação irregular da superfície

externa do biofilme remete a um processo de formação limitado pelo escoamento do fluido.

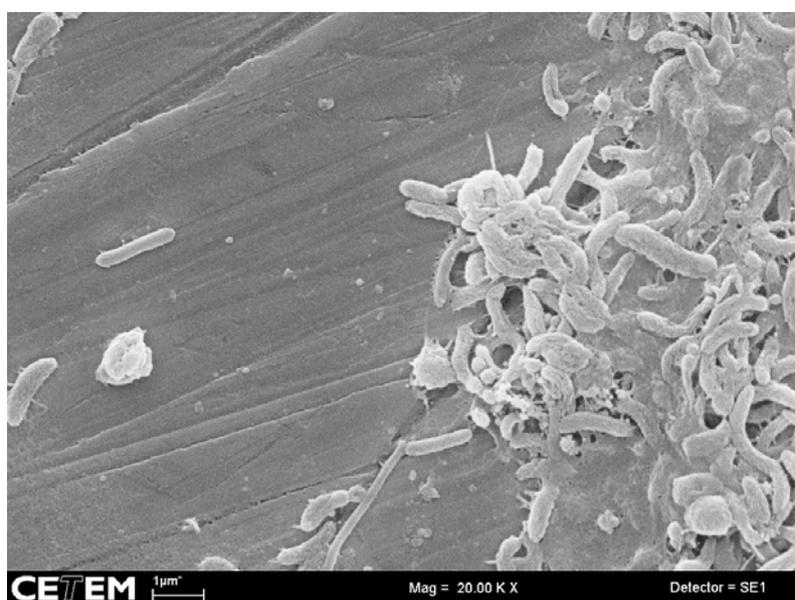
Figura 38 – análise por MEV de biofilme em cupom de S32750 após 15 dias de ensaio. Aumento 20000X. Polimento superficial de 1μm.

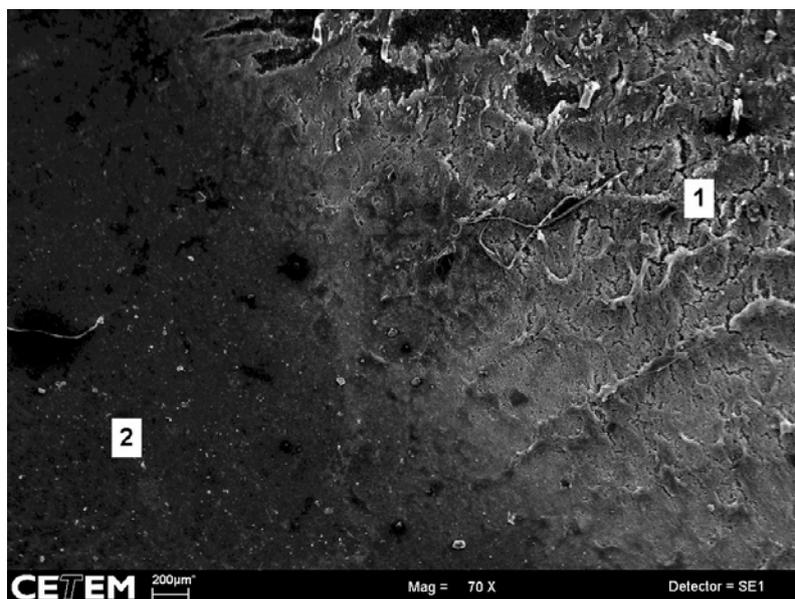
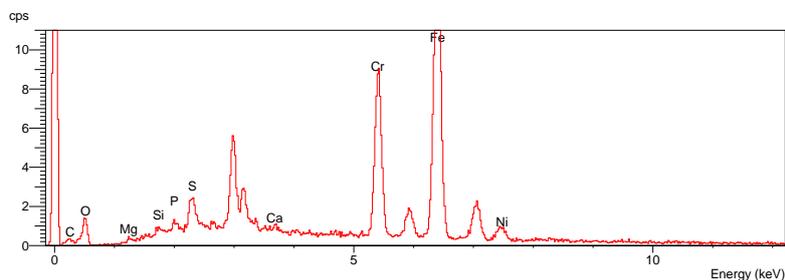
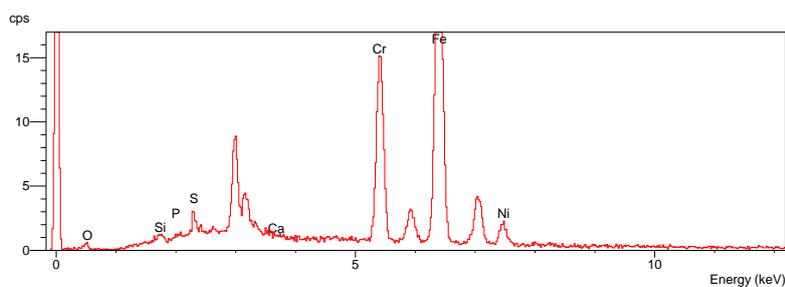
Figura 46 – pontos de 1 e 2 de análise por EDS indicados sobre a imagem do cupom de teste de S32750 submetido à polimento superficial de 1µm.

Figura 47 – EDS do ponto 1 da figura 49 no cupom de teste de S32750 submetido à polimento de 1 μm .

Figura 48 – EDS no ponto 2 da figura 49 do cupom de teste de S32750 submetido à polimento de 1 μm .

As figuras 46 a 48 são relativas ao ensaio de EDS. Na figura 46 estão assinalados os dois pontos do cupom de teste que foram objeto de análise. Apesar das diferenças visuais no biofilme formado nestas áreas, a análise detectou a presença de enxofre em ambos os pontos. A presença de enxofre, provavelmente como H_2S , é condição básica em processos biocorrosivos.

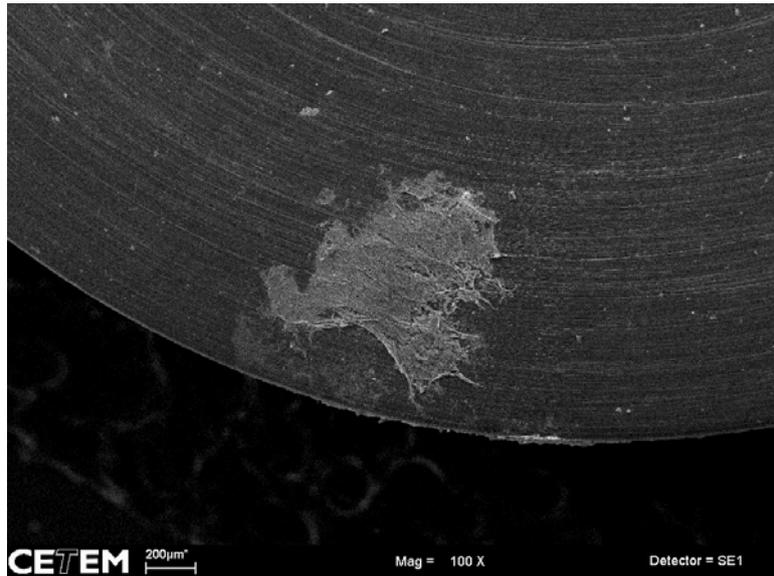
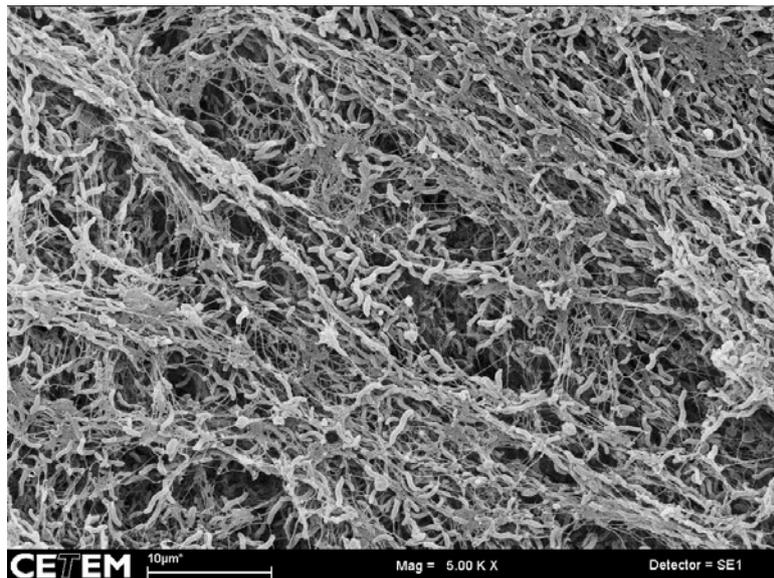
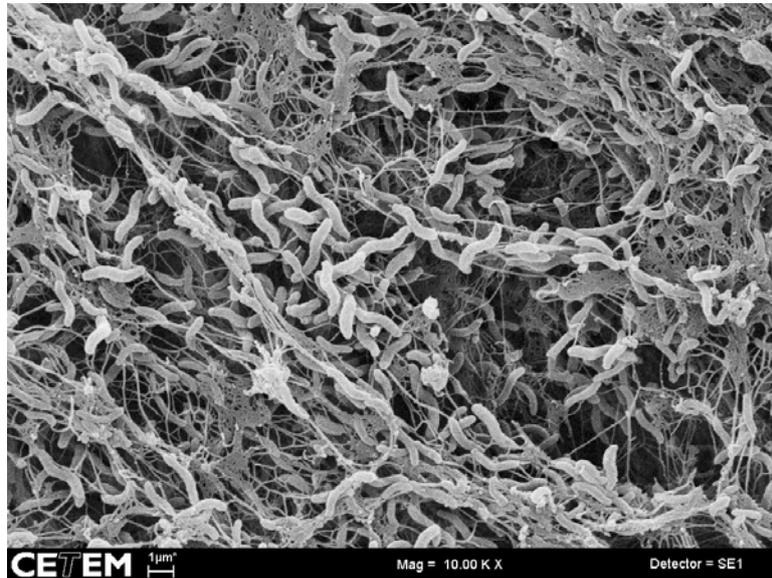
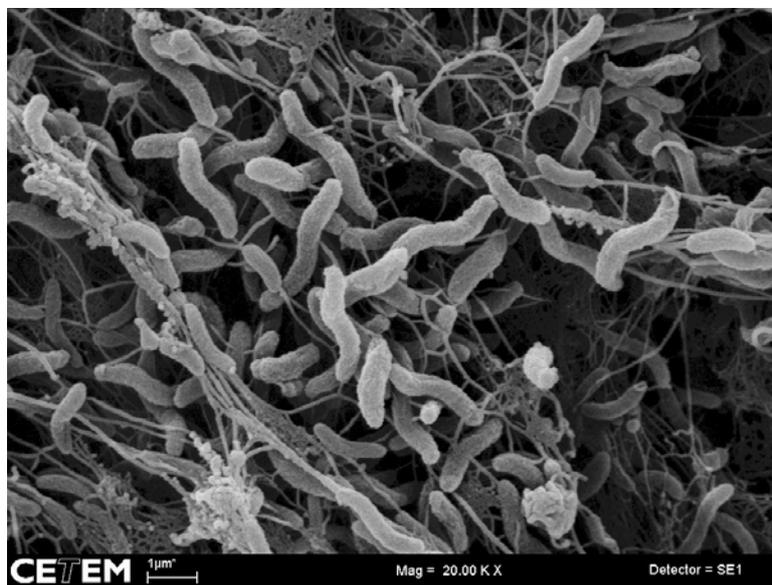
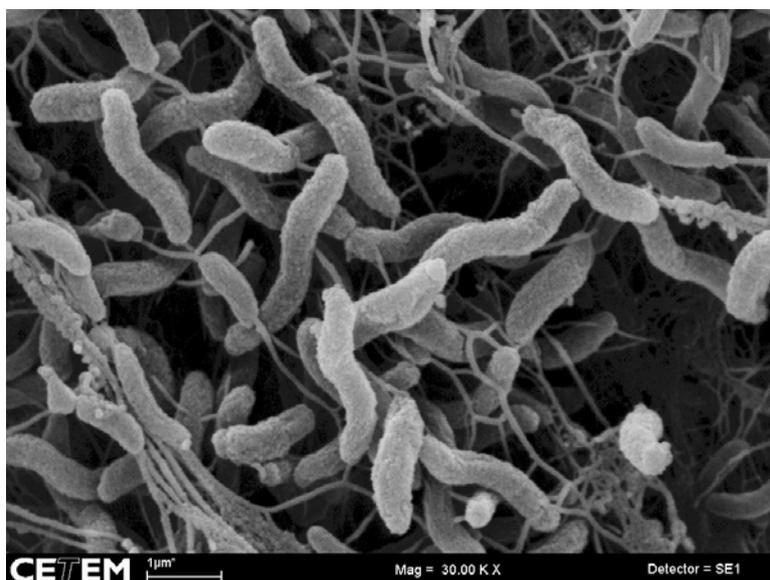
Figura 49 – análise por MEV de biofilme em cupom de 316 após 15 dias de ensaio. Aumento 100X.

Figura 50 – análise por MEV de biofilme em cupom de 316 após 15 dias de ensaio. Aumento de 5000 X.

Figura 51 – análise por MEV de biofilme em cupom de 316 após 15 dias de ensaio. Aumento 10000X.

Figura 52 – análise por MEV de biofilme em cupom de 316 após 15 dias de ensaio. Aumento 20000X.

Figura 53 – análise por MEV de biofilme em cupom de 316 após 15 dias de ensaio. Aumento 30000X.

As figuras de 49 a 53 foram obtidas em diferentes aumentos, confirmando a formação de BRS pela morfologia das bactérias, com considerável formação de EPS.

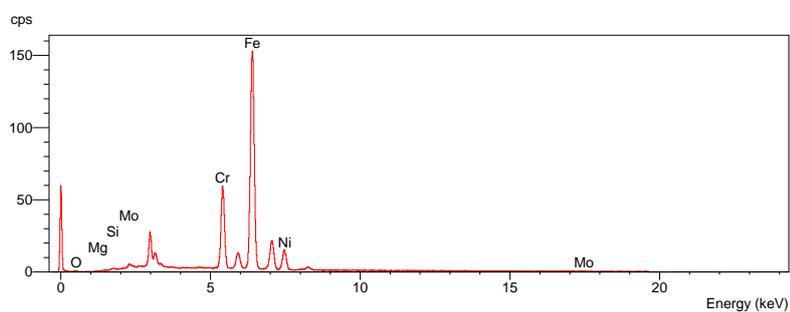
Figura 54 – análise por MEV de biofilme em cupom de 316 após 15 dias de ensaio.

A figura 54 é relativa ao ensaio de EDS. Não foi identificado enxofre na região do biofilme.

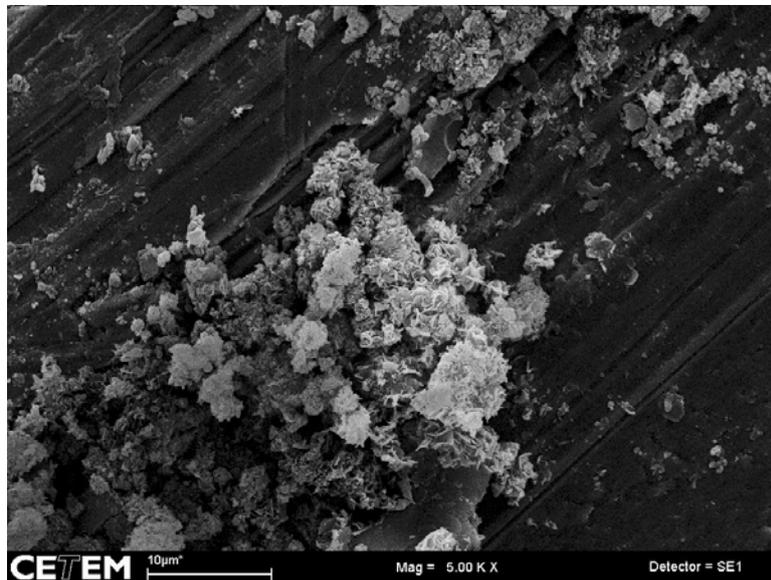
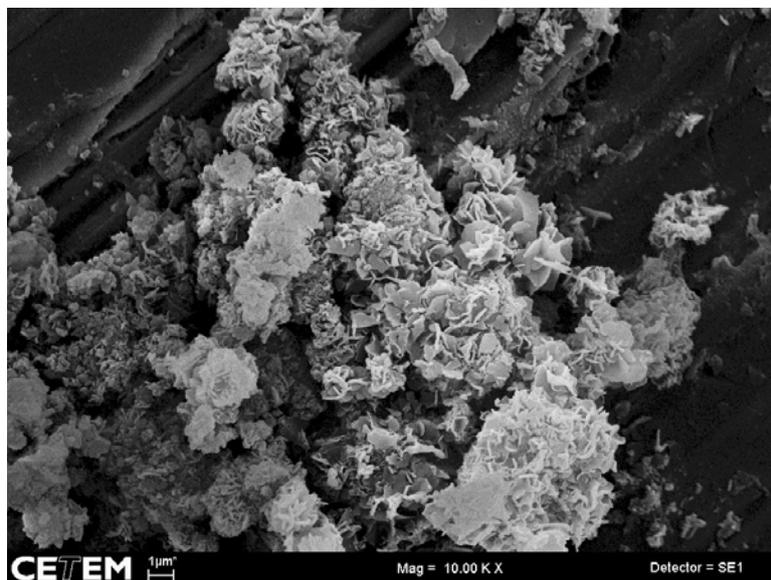
Figura 55 – análise por MEV de biofilme em cupom de S32750 após 35 dias de ensaio. Aumento 5000X. Não foram observadas bactérias. Superfície jateada.

Figura 56 – análise por MEV de biofilme em cupom de S32750 após 35 dias de ensaio. Aumento 10000X. Não foram observadas bactérias. Superfície jateada.

As imagens (figuras 55 e 56) obtidas nos cupons de teste de S32750, jateados, após 35 dias de exposição, não comprovam a adesão e crescimento de BRS nas condições operacionais descritas anteriormente no item 5.1. A figura 57 é relativa ao ensaio de EDS. Novamente não há presença de enxofre neste resultado.

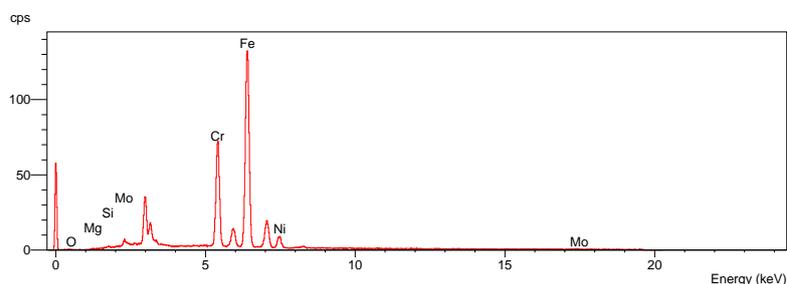
Figura 57 – análise por MEV de biofilme em cupom de S32750 após 35 dias de ensaio.

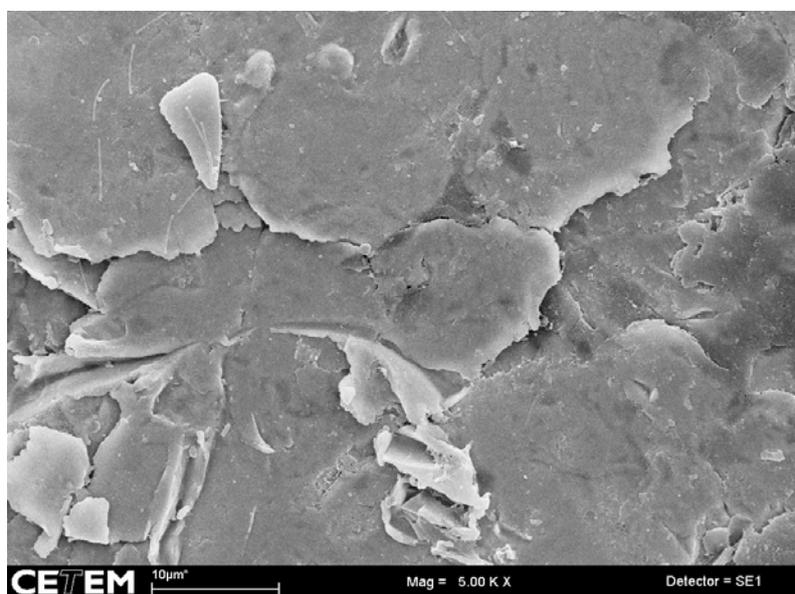
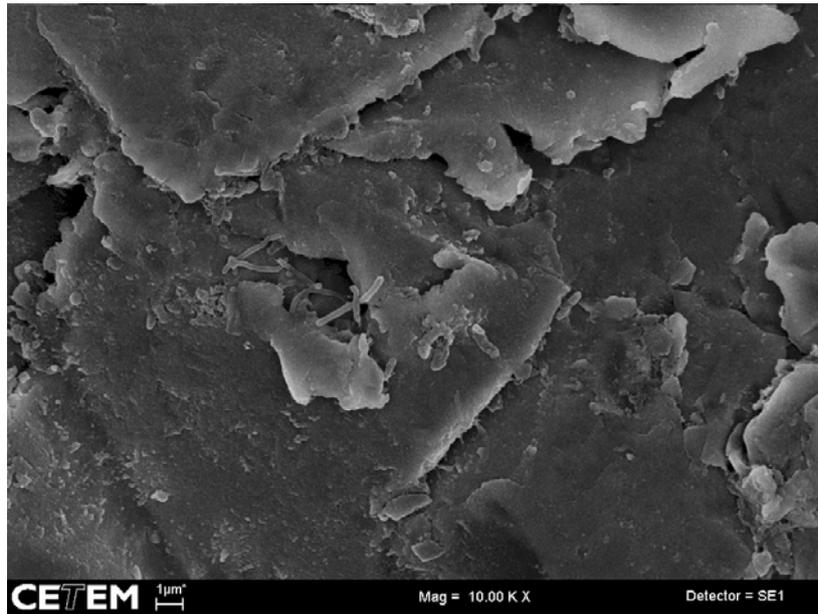
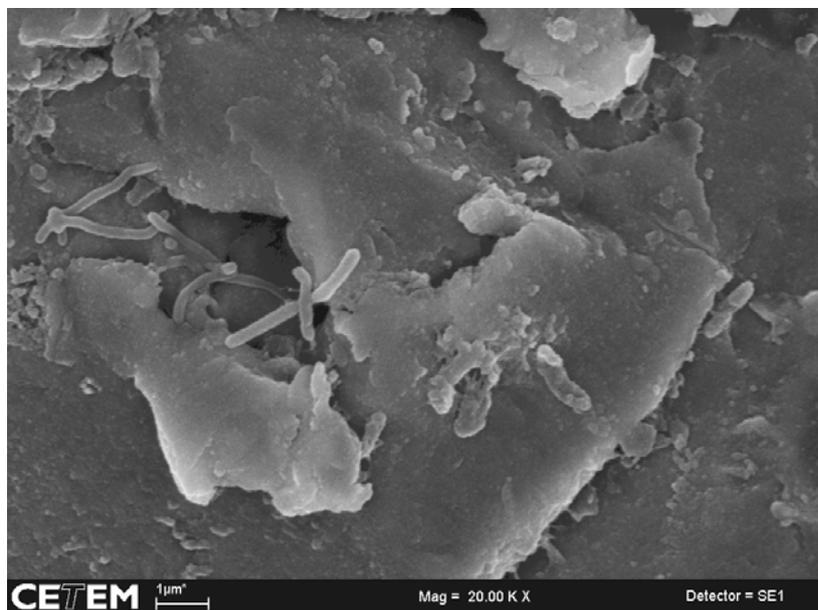
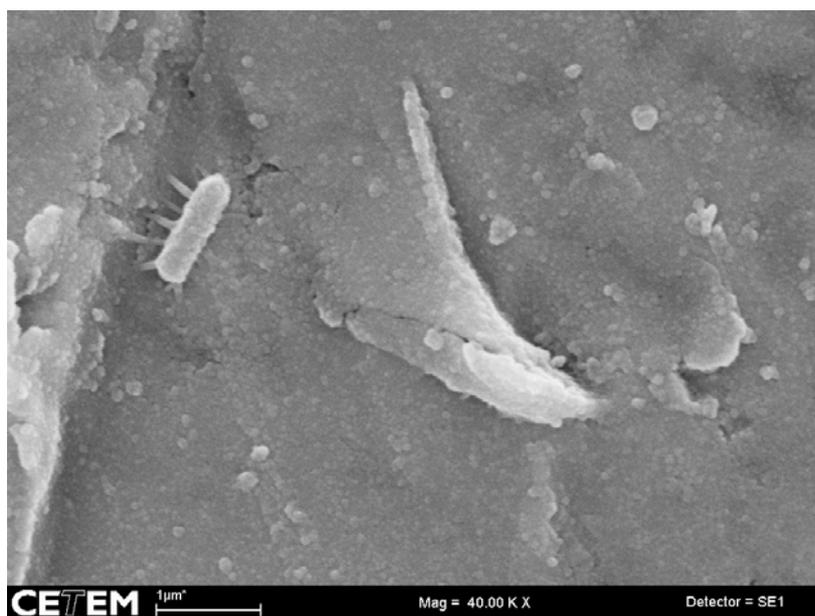
Figura 58 – análise por MEV de biofilme em cupom de AISI 316 após 35 dias de ensaio. Aumento 5000X.

Figura 59 – análise por MEV de biofilme em cupom de AISI 316 após 35 dias de ensaio. Aumento 10000X.

Figura 60 – análise por MEV de biofilme em cupom de AISI 316 após 35 dias de ensaio. Aumento 20000X.

Figura 61 – análise por MEV de biofilme em cupom de AISI 316 após 35 dias de ensaio. Aumento 40000X.

As imagens (figuras 58 a 61) obtidas nos cupons de teste de AISI 316, jateados, após 35 dias de teste, comprovam uma menor quantidade de bactérias aderidas e crescimento de BRS, quando comparado ao cupom com 15 dias de exposição.

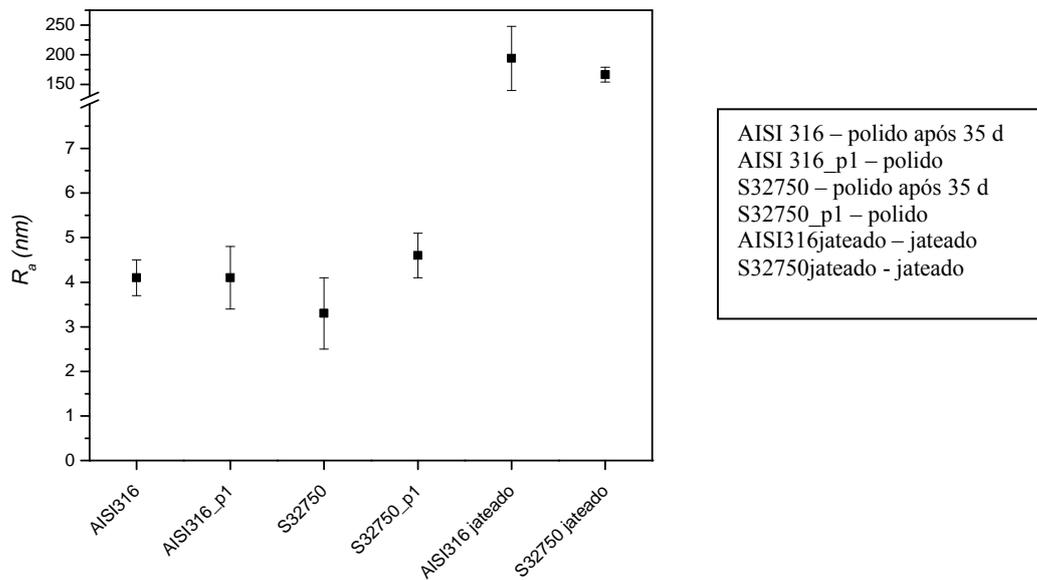
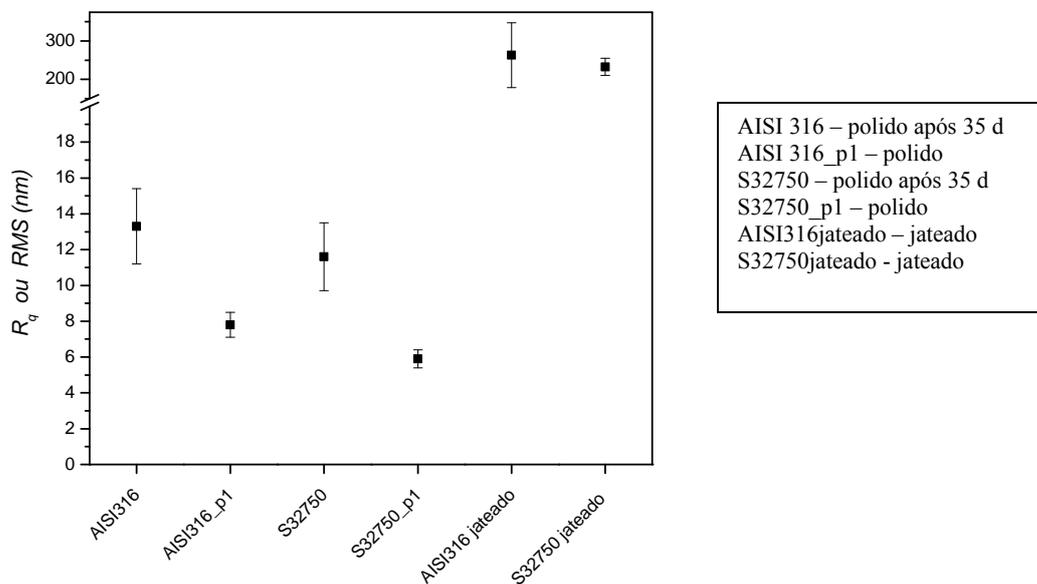
Figura 62 – valor es das rugosidades médias superficiais.

Figura 63 – valores de Rq.

Em cada um dos cupons foram calculados os valores de R_a e R_q , conforme tabela 13. Os valores são resultados da média de quatro imagens obtidas em cada cupom de teste. Pelos resultados obtidos, o parâmetro R_q reflete melhor as expectativas de aumento da rugosidade em função de processo corrosivo. Os valores

de R_q sofrem um aumento de 7,8 nm a 13,3 nm, no caso do AISI 316 e de 5,9 nm a 11,6 nm.

Comparando os valores de R_q (RMS) para as duas ligas (tabela 13), o processo corrosivo, verificado pelo aumento da rugosidade, mostrou-se equivalente. A representação gráfica está nas figuras 62 e 63.

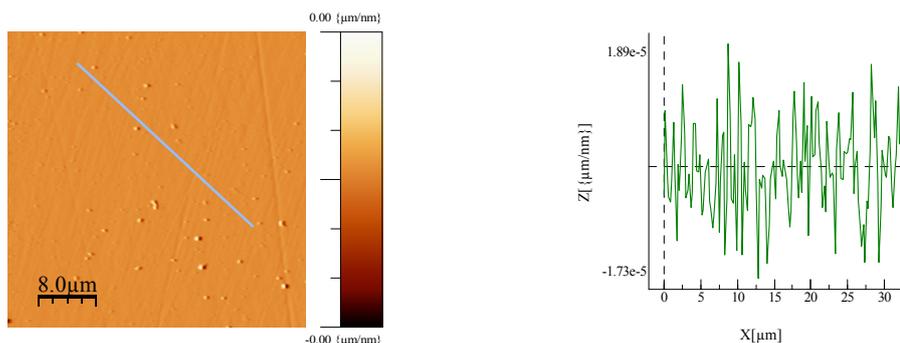
Figura 64 – aspecto da textura superficial e perfil de rugosidade do cupom de teste de AISI 316 submetido a polimento de $1\ \mu\text{m}$ antes do ensaio de duração de 35 dias.

Na figura 64 é visualizado o cupom polido a $1\ \mu\text{m}$ antes do início do ensaio. A variação na amplitude é de $36,2\ \text{nm}$.

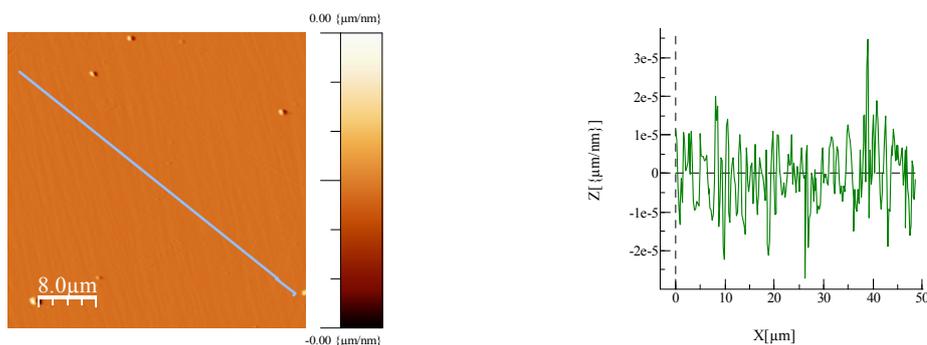
Figura 65 – aspecto da textura superficial e perfil de rugosidade do cupom de teste de AISI 316 submetido a polimento de $1\ \mu\text{m}$ após ensaio de duração de 35 dias.

Após o ensaio de 35 dias o cupom foi removido e nova imagem foi realizada. A imagem da figura 65 retrata o estado físico e o perfil da superfície. MFA mostra-se adequado à avaliação de alterações superficiais advindas de processos corrosivos localizados. A superfície neste caso sofre os ação heterogênea do meio e do biofilme. Neste caso, a amplitude alcança o valor de $60,0\ \text{nm}$.

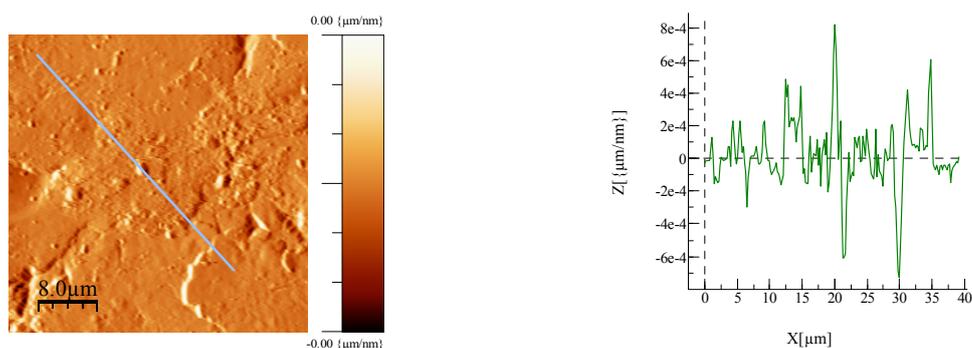
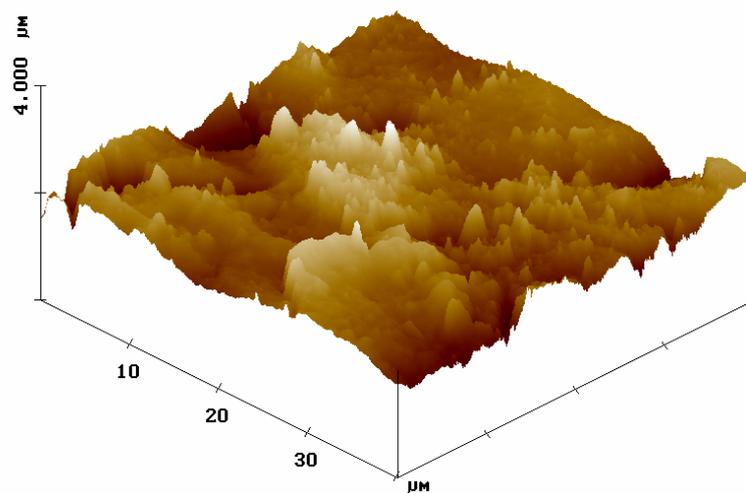
Figura 66 – aspecto da textura superficial e perfil de rugosidade do cupom de teste de AISI 316 submetido a jateado.

Figura 67 – imagem em 3D do cupom de teste de AISI 316 jateado.

As imagens representadas nas figuras de 66 e 67 mostram a topografia em 2D e 3D do cupom jateado sem a ação do meio corrosivo. O gráfico de perfil, figura 66, mostra que a amplitude nos cupons jateados é significativamente superior aos dos cupons polidos. Os valores alcançam aproximadamente 1500 nm.
