Resultados e discussões

Os resultados obtidos estão apresentados em cinco tópicos, a quantificação e detecção das BRS, análises químicas, avaliação por MEV e EDS, cálculo de rugosidade e avaliação de pites.

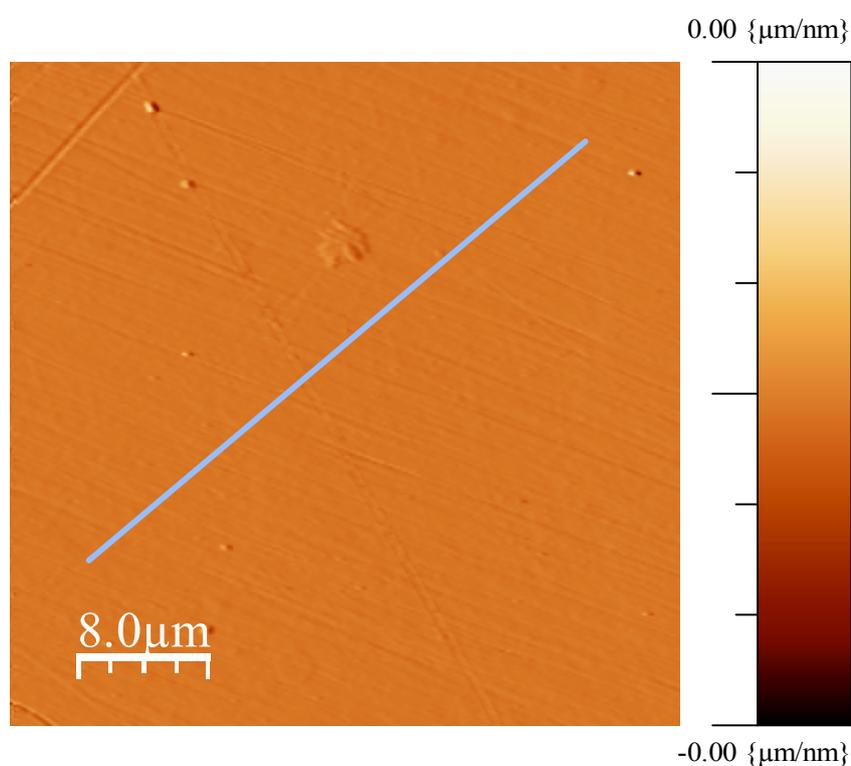
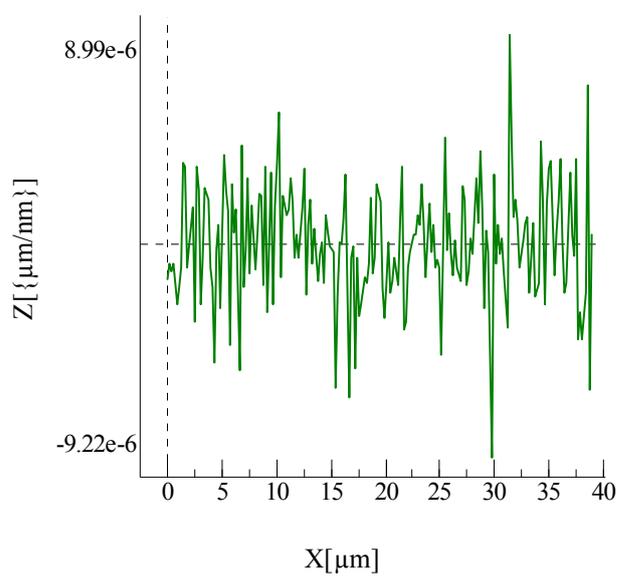
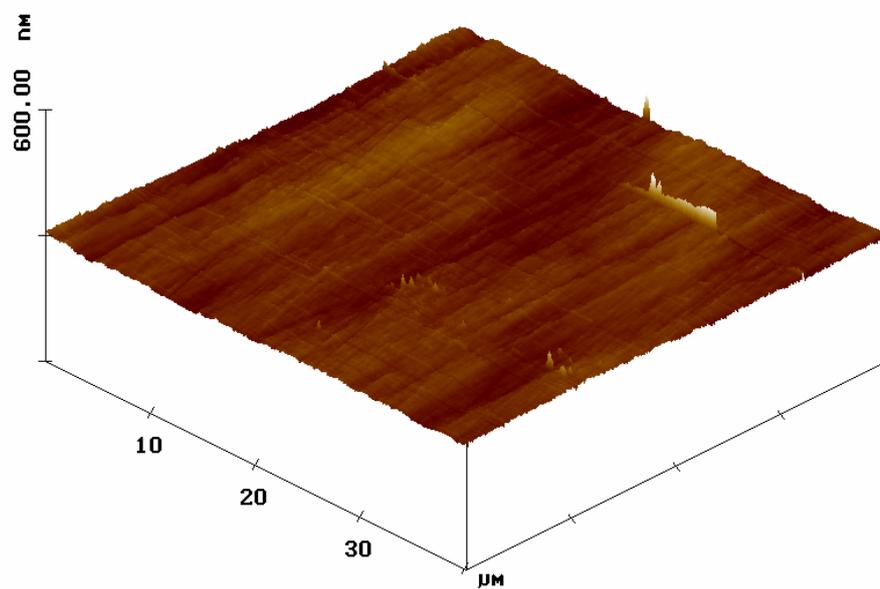
Figura 68 – aspecto da textura superficial do cupom de teste de S32750 submetido a polimento de $1\ \mu\text{m}$ antes do ensaio de 35 dias.

Figura 69 – perfil de rugosidade do cupom de teste de S32750 submetido a polimento de 1 μm antes do ensaio de 35 dias.

Figura 70 – imagem em 3D do cupom de teste de S32750 polido a 1 μm antes 35 dias de ensaio.

A figura 68 apresenta a imagem do cupom de teste polido a $1\ \mu\text{m}$ antes do ensaio de 35 dias. Nesta região avaliada, a amplitude foi verificada ao longo da linha demarcada. A amplitude foi de $18\ \text{nm}$, comprovada no gráfico da figura 69. Na figura 70 a mesma região em imagem 3D.

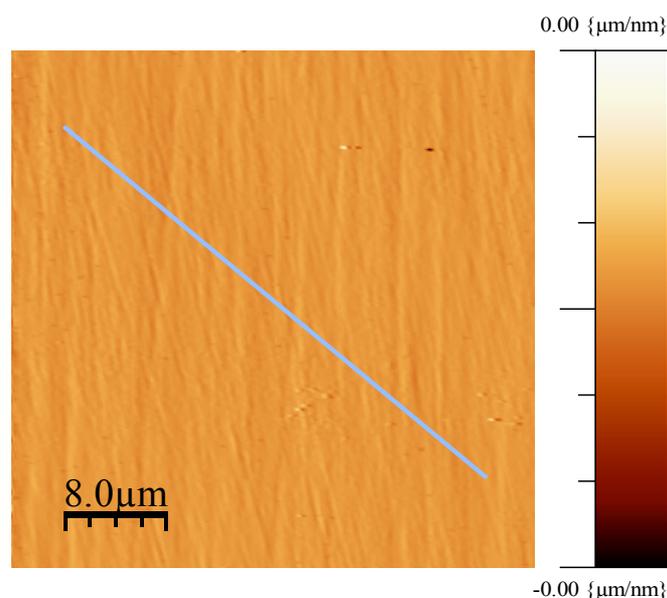
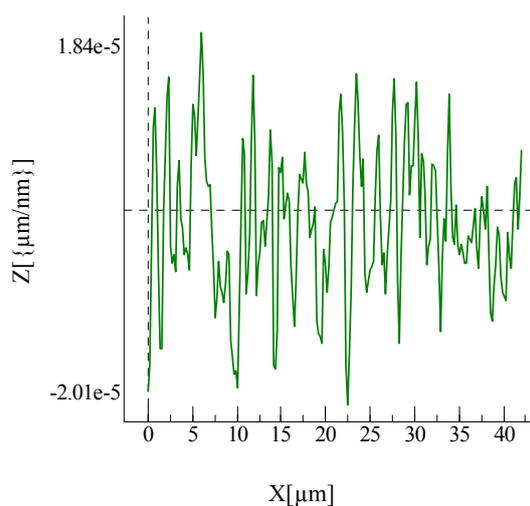
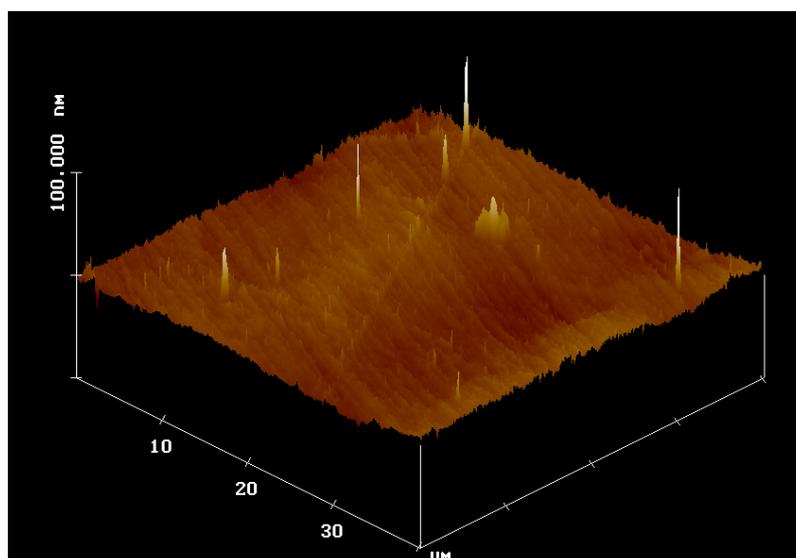
Figura 71 – aspecto da textura superficial do cupom de teste de S32750 submetido a polimento de 1 μm após ensaio de duração de 35 dias.

Figura 72 – perfil de rugosidade do cupom de teste de S32750 submetido a polimento de 1 μm após ensaio de duração de 35 dias.

Figura 73 – imagem em 3D do cupom de teste de S32750 polido a 1 mm após 35 dias de ensaio.

As figuras de 71 a 73 trazem as imagens do cupom de teste polido a 1 μm após 35 de ensaio. Em relação às imagens obtidas do cupom antes do ensaio, verifica-se uma alteração no perfil de rugosidade. Há um ligeiro incremento na amplitude, resultando em valor de 38 nm. A imagem 3D desta região está na figura 73.

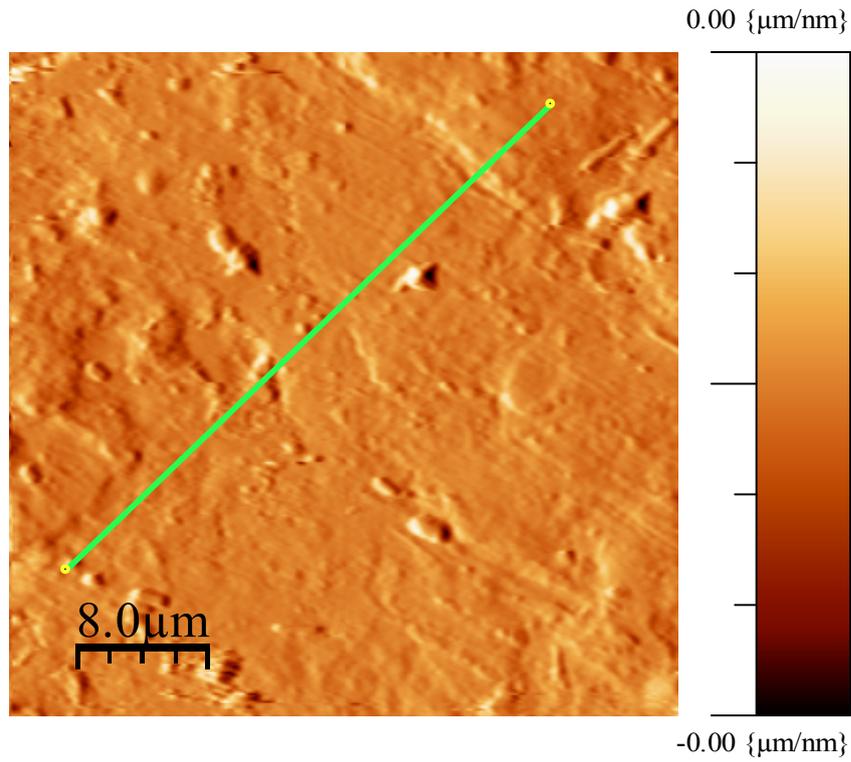
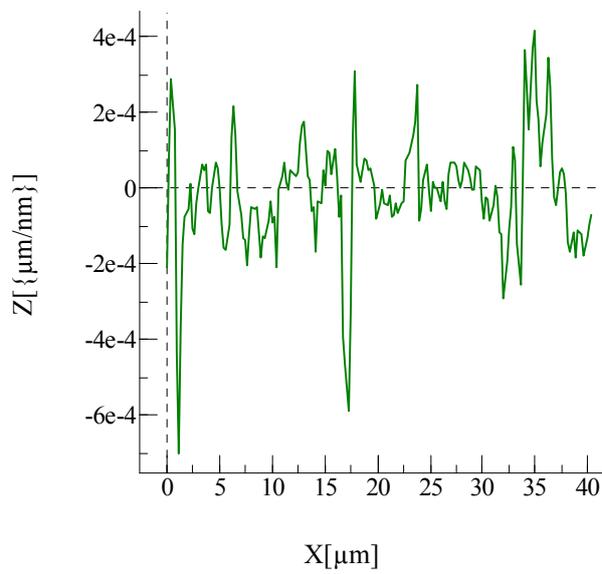
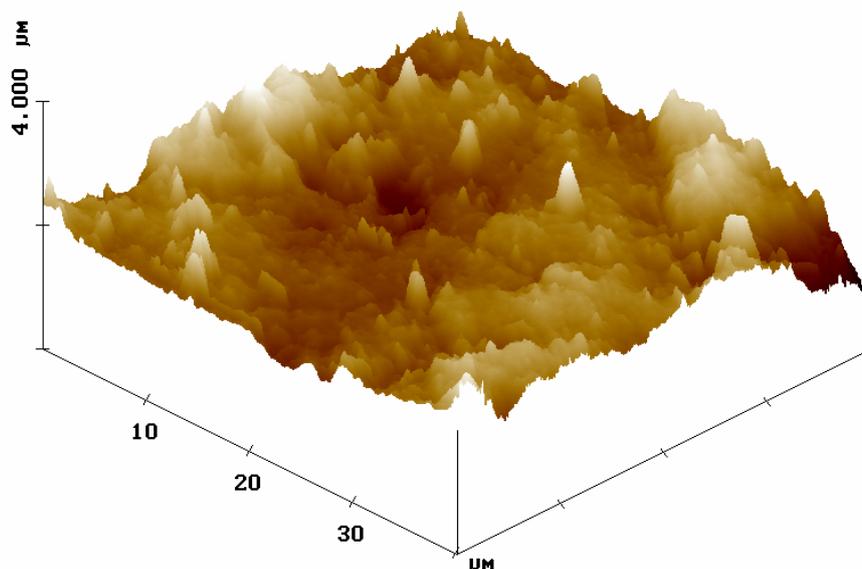
Figura 74 – aspecto da textura superficial do cupom de teste de S32750 submetido a polimento de 1 μm após ensaio de duração de 35 dias.

Figura 75 – perfil de rugosidade do cupom de teste de S32750 submetido a jateamento com esfera de vidro.

Figura 76 – aspecto da textura superficial em 3D do cupom de teste de S32750 submetido a jateamento com esfera de vidro.

As figuras de 74 a 76 apresentam as imagens do cupom de teste de S32750 após jateamento com esfera de vidro. As imagens mostram claramente a diferença no perfil de rugosidade deste tratamento superficial em relação aos cupons submetidos ao polimento. A textura superficial em 2D é visível na figura 74. Na figura 75 foi traçado o perfil de rugosidade. Neste gráfico é obtido o valor de amplitude máxima ao longo da linha contínua na imagem da figura 74. O valor é de 1000 nm. Na figura 76, é possível visualizar a textura superficial em imagem 3D.
