3 Caracterização e classificação do maciço em estudo

3.1. Descrição da região de estudo e do projeto a ser implantado

O objeto de estudo é o maciço rochoso onde será implantada a Casa de Força do Aproveitamento Hidrelétrico de Simplício. Esse aproveitamento se estende paralelamente ao Rio Paraíba do Sul, ao longo da divisa entre os estados do Rio de Janeiro, ao sul e Minas Gerais, a norte deste rio (Figura 3.1).

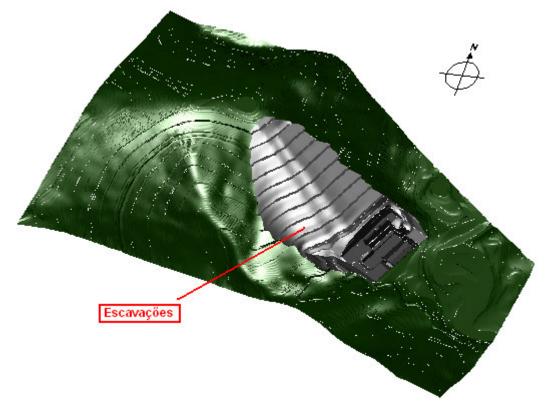
Figura 3.2 – Perspectiva elaborada em ambiente CAD 3D contendo o maciço em estudo e as escavações previstas no projeto básico.

A Figura 3.2 tem o objetivo de ilustrar a localização das escavações da casa de força e retaludamento a montante, representados pela cor cinza, em relação ao terreno natural do maciço estudado, apresentado na cor verde. Essas

escavações constituem os taludes a serem analisados, uma vez que o retaludamento à montante exerce influência direta na análise de estabilidade da casa de força.

Nota-se dessa forma que o talude apresentado na Figura 3.2 à jusante da casa de força é hipotético e tem apenas a função de delimitação dessa parte do empreendimento, pois nesse local estará a escavação do canal de fuga.

Esse levantamento forneceu os dados topográficos do terreno natural utilizados para a geração da Figura 3.2, onde é observada a implantação das escavações no maciço, e para a elaboração da superfície limitante do terreno natural no modelo geomecânico.

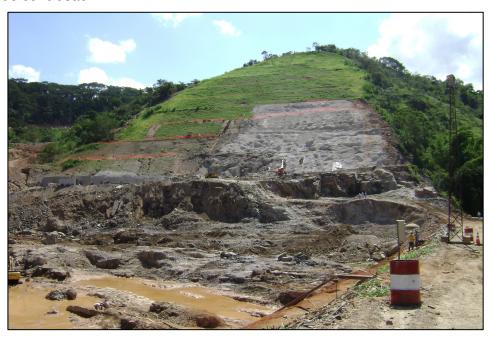
A Figura 3.3 apresenta o estágio da escavação na semana em que este trabalho foi defendido, no dia 13 de março de 2008, quando foi possível realizar uma visita ao local de estudo. Nota-se, comparativamente à perspectiva apresentada na Figura 2.2, gerada a partir do projeto básico de escavação da casa de força e retaludamento a montante, que o retaludamento encontra-se em fase de conclusão.

Figura 3.3 – Fotografia da escavação da casa de força e retaludamento a montante (11/03/08).

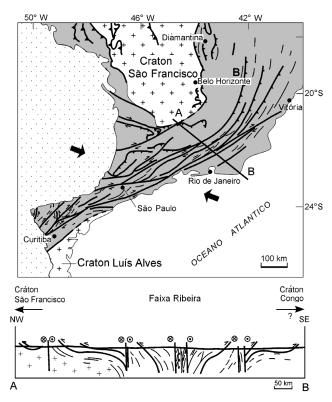
Conforme apresentado na Figura 3.4, essa faixa ou cinturão encontra-se ao sul do Cráton de São Francisco e destaca-se pelo intenso metamorfismo das rochas locais em função da presença de falhas regionais bastante expressivas na direção nordeste.

Neto *et al.* (1993) sugerem para a geometria apresentada no corte AB da Figura 3.4 uma estrutura em flor positiva, que tem por configuração central a Zona de Cisalhamento de Além Paraíba. De acordo com esses autores, os primeiros estudos para essa zona de cisalhamento tiveram início com Almeida *et al.* (1975).

Figura 3.4 – Localização da Faixa Ribeira em Planta e Corte (modificado de Campanha & Neves, 2004).

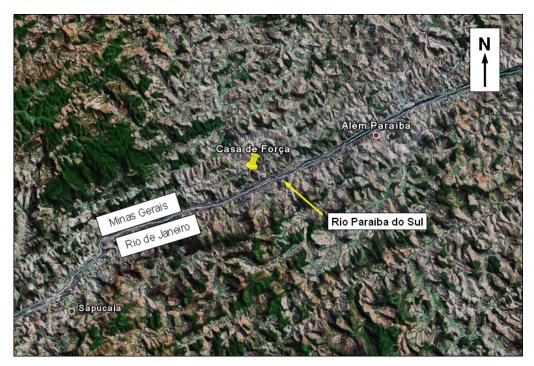
expressivamente alinhado na direção aproximada de N60E, notadamente visível em cartas topográficas, fotografias aéreas e imagens de satélite, conforme pode ser observado na Figura 3.5.

Figura 3.5 – Alinhamento topográfico ENE marcante do Lineamento de Além-Paraíba entre os municípios de Além Paraíba e Sapucaia (Google Earth, 17/12/2007).

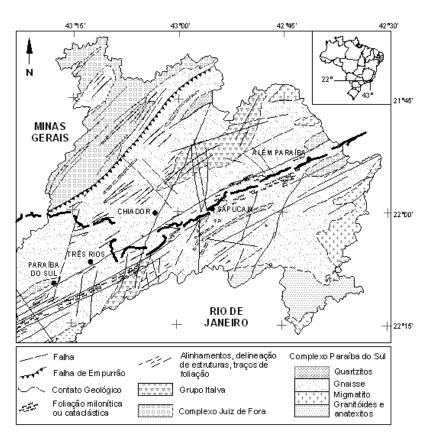
Na região de Três Rios, localidade próxima à área de estudo, Campanha (1981) afirma que a zona de rochas blastomiloníticas possui cerca de 9km de largura paralelamente à falha. A zona principal de deformação dessa área chega a atingir uma largura de 3km, caracterizada por suas rochas com foliação vertical a sub-vertical e lineação sub-horizontal intensas. Essa zona é esquematicamente apresentada ao centro do corte AB da Figura 3.4 e em planta pela Figura 3.6.

Figura 3.6 – Mapa geológico do Lineamento de Além Paraíba (modificado de FURNAS).

Também é importante ressaltar que um sistema de fraturamento muito conspícuo ocorre paralelamente à foliação. Além dessas, outras feições encontradas são as dobras, o bandamento composicional, a boudinagem de rochas como anfibolitos, as intrusões de rochas alcalinas e as zonas de cisalhamento menores com direção aproximada NS. Algumas delas podem ser observadas na Figura 3.6.

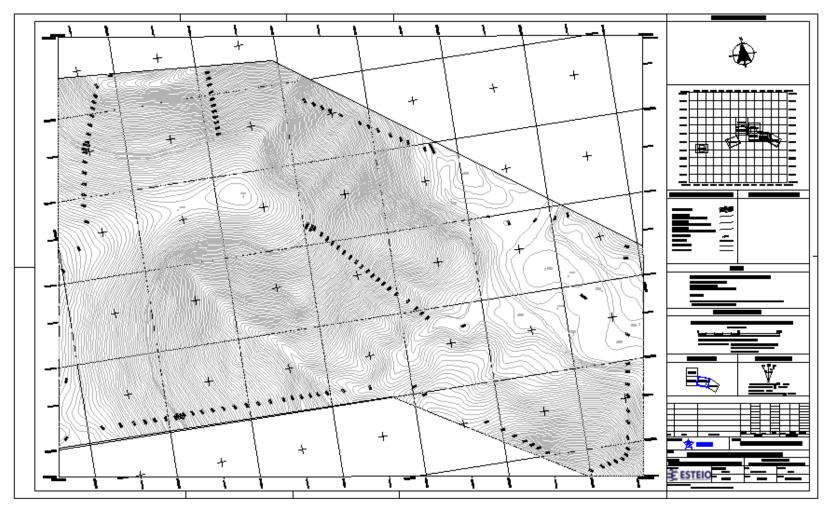
O levantamento topográfico consta de perfilagem a laser aerotransportada, fornecida em arquivo digital do tipo *.dgw, contendo curvas de nível a cada metro. Esse arquivo é apresentado na Figura 3.7, onde as coordenadas são

apresentadas em duas convenções de projeção: a Universal Transversa de Mercator (UTM), e a em graus em relação à linha do equador e ao meridiano central.

Figura 3.7 – Planta topográfica da área de contorno da casa de força do AHE-Simplício (FURNAS).

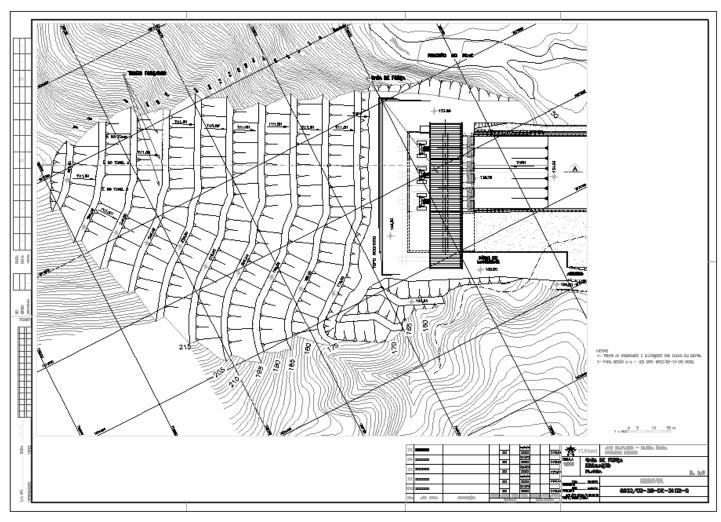
Foram recebidos os projetos de escavação da casa de força e do retaludamento a montante em plantas e cortes, permitindo a confecção de toda a volumetria da escavação. Também fazem parte desse material de projeto básico algumas perspectivas da escavação da casa de força. A planta baixa de escavação do retaludamento a montante é apresentada na Figura 3.8.

Figura 3.8 – Planta de escavação da casa de força (FURNAS).

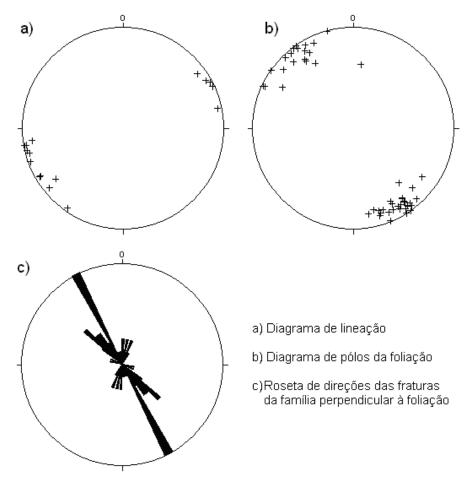
As observações estruturais são apresentadas em uma tabela de campo, em estereogramas de pólos das estruturas planares, em rosetas das direções das principais feições e em projeções de lineamento, conforme apresentado na Figura 3.9. Um resumo das feições estruturais da área de entorno da casa de força do AHE Simplício é apresentado na Tabela 3.3.

Figura 3.9 – Exemplo de estereogramas da área de Simplício (Valeriano, 2006).

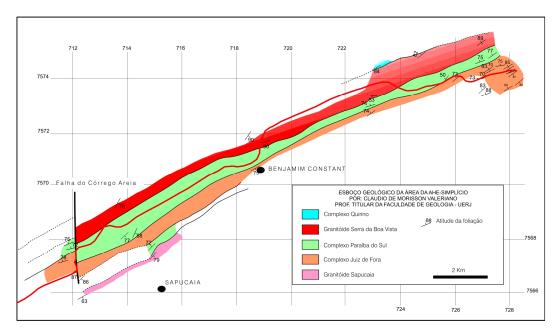
Além desses dados específicos das feições estruturais, são também apresentados esboços geológicos em planta contendo o delineamento dos domínios litoestratigráficos e das principais feições estruturais (Figura 3.10).

Figura 3.10 – Esboço geológico da área do AHE-Simplício (Valeriano, 2006).

Na Figura 3.10, a área de estudo encontra-se na extremidade superior direita, no complexo Juiz de Fora. Nota-se então, tanto dos estereogramas como do esboço geológico, que o maciço possui foliação subvertical marcante e lineamento sub-horizontal, decorrentes da falha transcorrente onde o Rio Paraíba do Sul se encaixa. Na Figura 3.9 também é apresentada uma direção preferencial de fraturas aproximadamente perpendiculares à foliação.

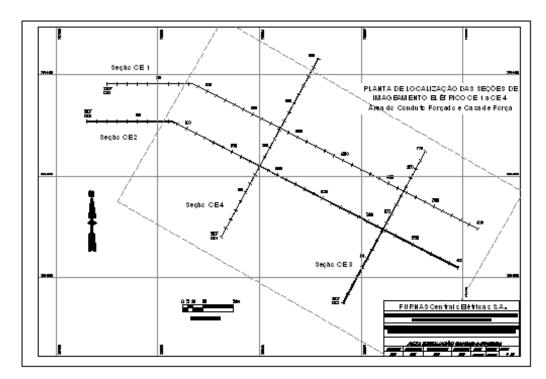
Esses caminhamentos tiveram por objetivo o estudo da resistividade da subsuperfície ao longo dos caminhamentos pré-estabelecidos para a elaboração de seções eletrorresistivas de duas dimensões. A Figura 3.11 ilustra a locação dos 4 caminhamentos estabelecidos para o entorno da casa de força, onde a linha tracejada de cor cinza representa o limite da área estudada neste trabalho.

Figura 3.11 – Locação dos caminhamentos geoelétricos no entorno da casa de força (Marchioreto, 2006).

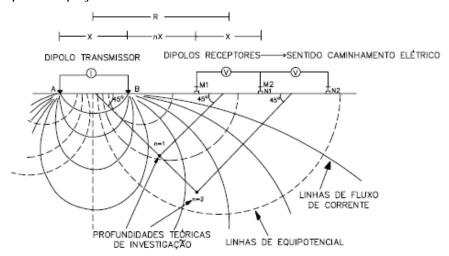
Os eletrodos foram dispostos ao longo do caminhamento conforme Figura 3.12, onde os eletrodos de envio de corrente (A e B) ficam dispostos no mesmo alinhamento que os eletrodos receptores (M e N). O arranjo dos dipolos foi definido pelos espaçamentos X = AB = MN.

Figura 3.12 – Caminhamento geoelétrico em arranjo dipolo-dipolo (Marchioreto, 2006).

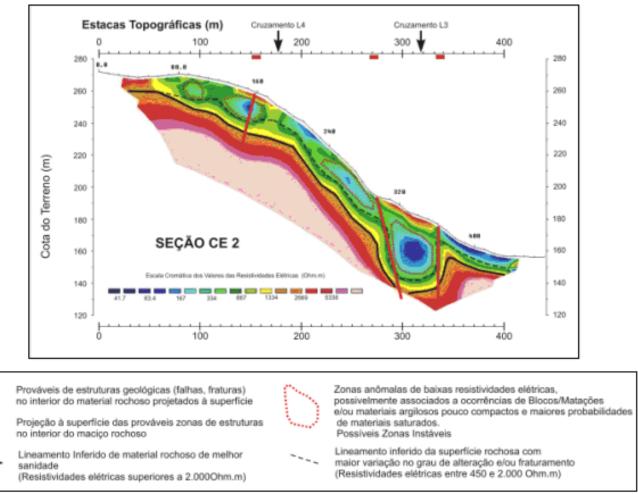
Segundo Marchioreto (2006), espaçamentos de 10 e 20 metros entre eletrodos foram utilizados. O arranjo de 10 metros forneceu uma investigação mais detalhada até 30 metros de profundidade, enquanto o de 20 metros permitiu elevar a profundidade de estudo até aproximadamente 50 metros, porém com menor detalhamento, conforme apresenta a Figura 3.13.

Figura 3.13 – Exemplo de seção geoelétrica obtida de caminhamento em arranjo dipolo-dipolo com espaçamento entre eletrodos de 20 metros (adaptado de Marchioreto, 2006).

Essas pseudo-seções representadas pela Figura 3.13 são geradas a partir da interpretação dos dados obtidos segundo um conhecimento prévio da geologia local, já que não há um único modelo litológico adequado ao modelo de resistividade obtido. Por tal motivo, os estudos geofísicos são realizados na geotecnia como investigações complementares, e não substitutivas dos métodos de investigação direta. As investigações diretas são então utilizadas como ferramentas de ajuste desses modelos.

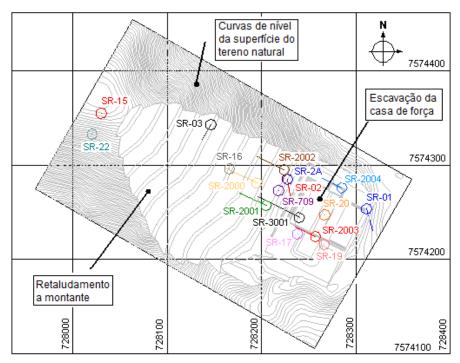
A Figura 3.14 apresenta o delineamento em planta da área de modelagem, onde constam as curvas de nível, a geometria da escavação e os furos de sondagem devidamente locados.

Figura 3.14 – Limites da área de estudo e escavações previstas.

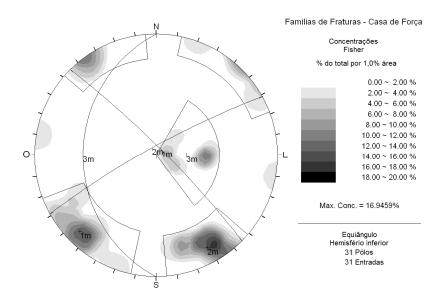
Para encontrar o plano médio dessas famílias de fraturas, as feições estruturais apresentadas na Tabela 3.3 foram lançadas em projeções estereográficas no DIPS[®] e a concentração de pólos foi analisada segundo a rede curvilinear de contagem de células de Denness. Dessa contagem o programa retorna uma projeção em escala de cores ou de tons de cinza representando a densidade do contorno dos pólos, conforme Figura 3.15.

Figura 3.15 – Estimativa de planos médios de fraturamento no entorno da casa de força.

Nessa mesma figura são apresentadas as envoltórias traçadas ao redor das áreas contornadas e os planos médios de cada família de fratura estatisticamente estimada em função da densidade e da localização dos pólos dentro desses limites. Maiores detalhes sobre essa técnica de estimativa são apresentados em Hoek & Bray (1981) e no manual do programa Dips[©].

Da Figura 3.15 e da Tabela 3.4 nota-se a presença de duas famílias de fraturas subverticais aproximadamente perpendiculares entre si e uma terceira família de fraturas quase sub-horizontal. Valeriano (2006) cita a presença de uma família de fraturas perpendicular à foliação com paredes lisas, abertas e planas e com comprimento persistente. De acordo com a orientação da Família 1, tais características só podem ser atribuídas a ela.

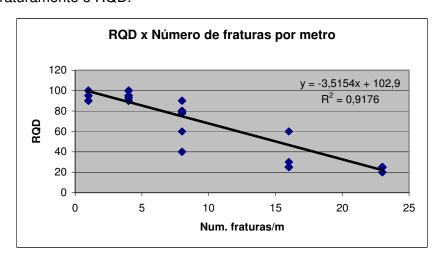
De posse desses valores de fraturamento foi então gerado o gráfico da Figura 3.17, que estuda uma linha de tendência entre os valores de fraturamento e RQD.

Figura 3.17 – Correlação entre RQD e número de faturas por metro .

Obteve-se então a correlação entre o RQD e o grau de fraturamento:

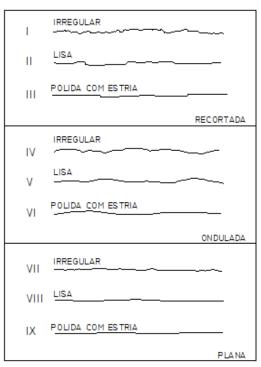
Conforme Figura 3.18, da ISRM (1978), tanto a redução da regularidade como da rugosidade reduzem gradativamente o atrito entre as paredes das fraturas, mesmo que em escalas diferentes. Portanto, adotou-se como critério atribuir a descrição de parede irregular/rugosa às fraturas indicadas como recortadas e para as onduladas e planas foi atribuída a descrição de parede lisa.

Figura 3.18 – Padrões de rugosidade e regularidade de paredes de fraturas (adaptado de ISRM, 1978).
