3 Estudo experimental

3.1. Confecção dos Pilares

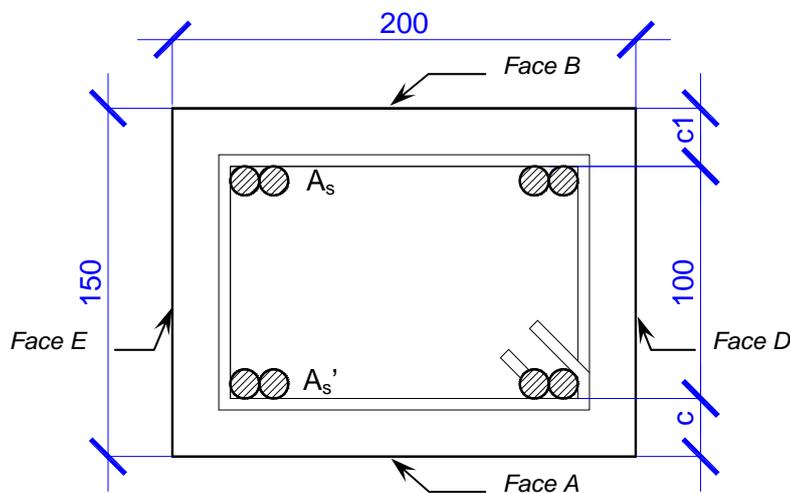
Figura 3.1 – Seção transversal típica dos pilares com emenda: seção $L/2$ (cotas em mm).

A principal variável adotada no estudo é a espessura do cobrimento c em uma das faces do pilar conforme indicado na Figura 3.1, sendo avaliado também o efeito da existência de emenda nas armaduras principais. Para a obtenção das diversas espessuras de cobrimento c , a armadura foi deslocada no sentido da Face A (face do pilar em que as armaduras longitudinais das emendas foram instrumentadas com extensômetros), de modo que $c1 = (50 - c)$, com c em mm, conforme indicado na Figura 3.1.

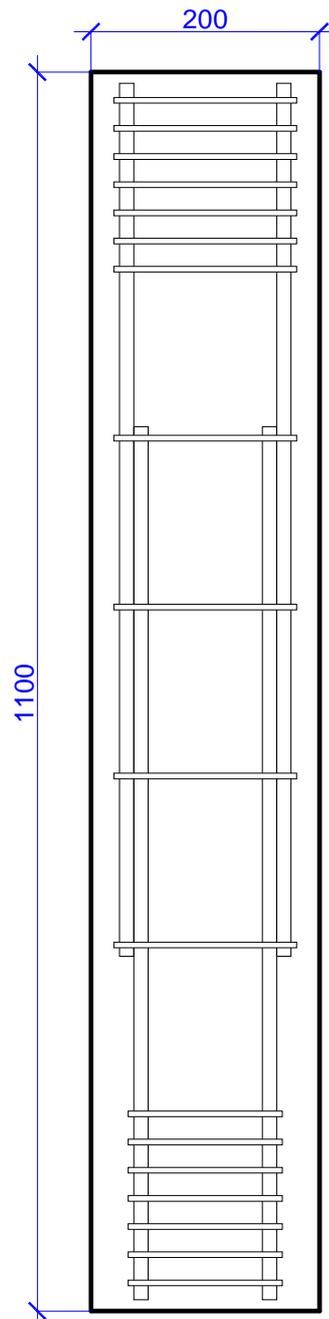
Figura 3.2 – Vista longitudinal do pilar (vista da *Face A* da Figura 3.1).

Os ensaios consistem na aplicação de uma força de compressão com uma excentricidade de 20 mm com relação ao centro de gravidade da seção, sendo essa excentricidade aplicada apenas na direção da menor dimensão da seção transversal. A utilização da força excêntrica visa definir qual será a região mais comprimida da seção, uma vez que, apenas as emendas por traspasse das barras localizadas nessa região foram instrumentadas com extensômetros elétricos.

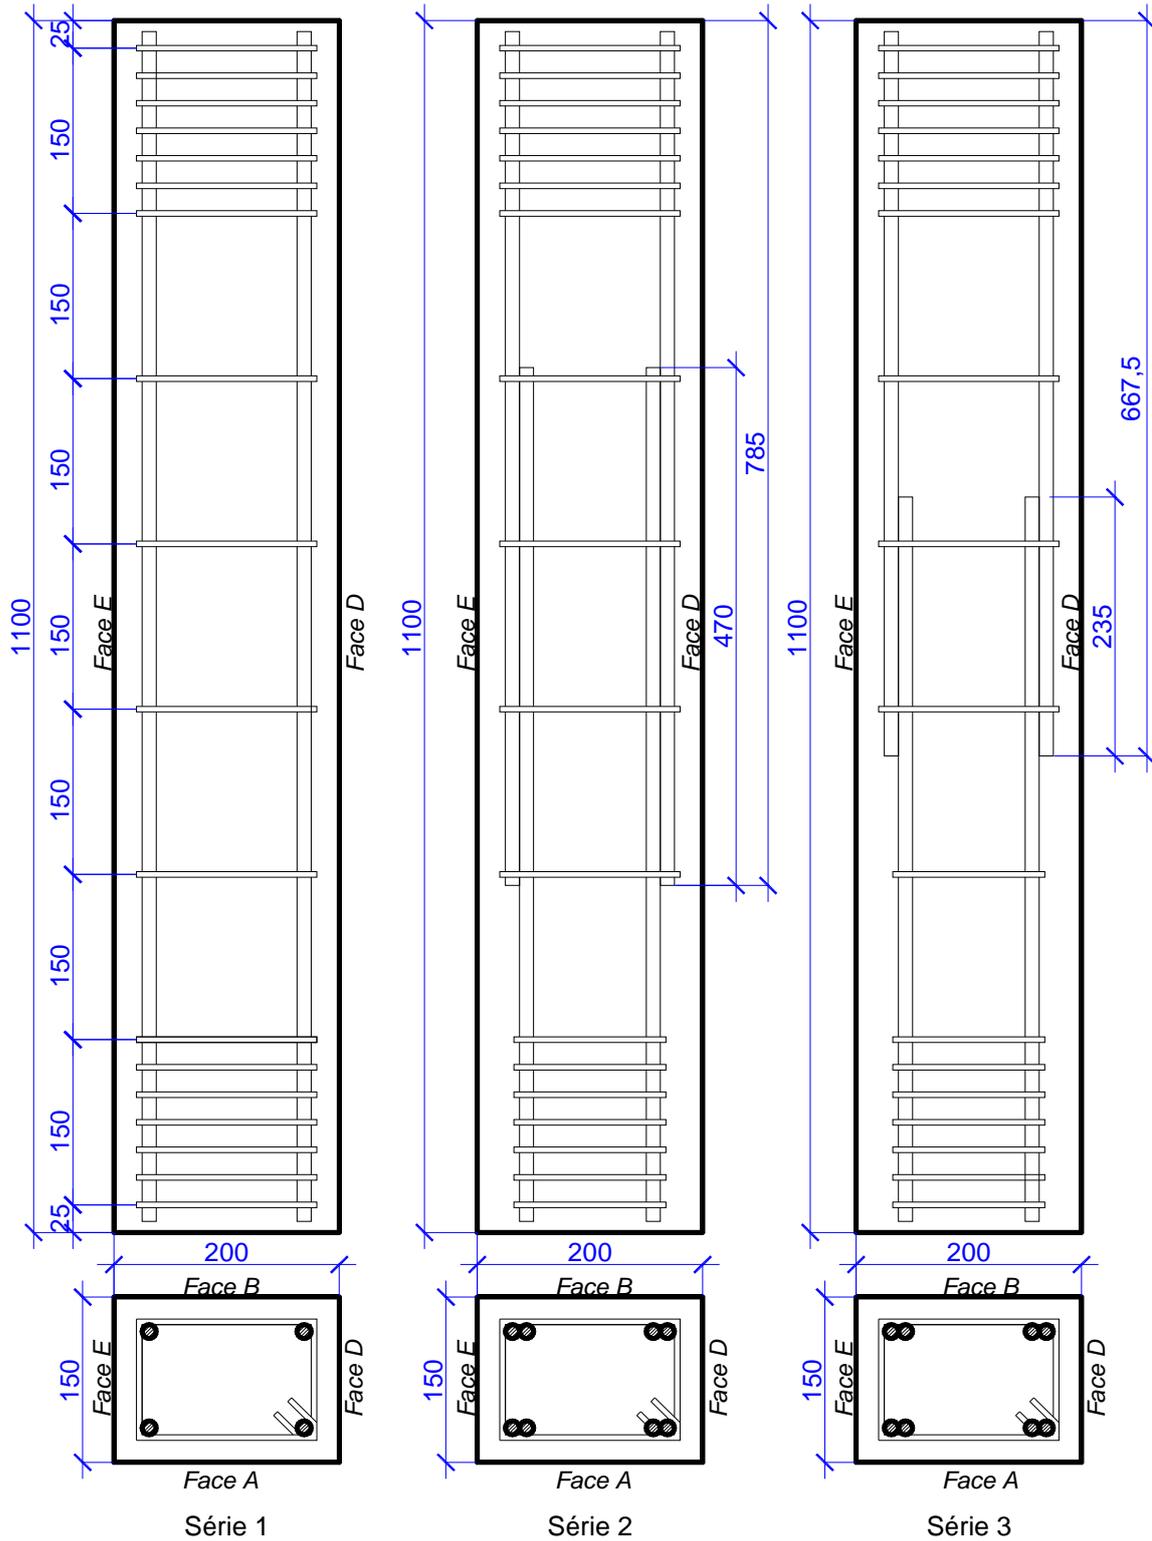
Figura 3.3 – Detalhamento das armaduras utilizadas nas três séries de pilar: *Série 1* – armaduras sem emenda, *Série 2* – emenda por traspasse de 470 mm e *Série 3* – emenda de 235 mm de comprimento (vista da *Face A* da Figura 3.1).

a) Pilares da *Série 1*: Pilar de referência onde a armadura longitudinal é composta por barras sem emenda;

b) Pilares da *Série 2*: Armadura longitudinal com emenda por traspasse posicionada na metade da altura do pilar, sendo o comprimento da emenda calculado de acordo com a NBR 6118: 2003. Para os pilares deste estudo o comprimento básico da emenda por traspasse é 47 cm.

c) Pilares da *Série 3*: Os pilares desta série apresentam a mesma configuração dos pilares da *Série 2*, entretanto, o comprimento da emenda por traspasse é igual a 23,5 cm, ou seja, metade do comprimento recomendado pela NBR 6118: 2003.

A Figura 3.3 apresenta o detalhamento dos três tipos de armaduras das séries de pilares, considerando-se uma vista de frente com relação à face de maior dimensão do pilar (*Face A*: lado com 20 cm).

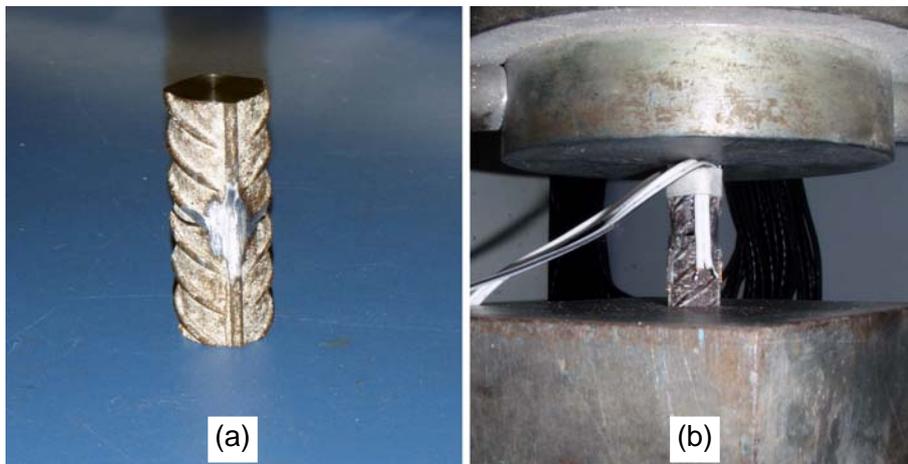
Figura 3.4 – Corpo-de-prova utilizado na determinação da curva tensão vs. deformação específica do aço.

A curva tensão vs. deformação específica do aço da armadura longitudinal foi traçada a partir da deformação específica média fornecida por dois extensômetros elétricos de resistência tipo PA-06-250BA-120-L, de 10 mm de comprimento e fator de calibração de 2,13, colados em duas faces diametralmente opostas do corpo-de-prova retirado das barras utilizadas na confecção das armaduras longitudinais dos pilares (Figura 3.4).

O ensaio foi realizado com um corpo-de-prova de 50 mm de comprimento e 12,5 mm o diâmetro, fornecendo uma relação l/d igual a quatro, adequada para a realização de testes em materiais metálicos sujeitos à compressão na direção longitudinal da peça.

A Figura 3.4 (a) apresenta o corpo-de-prova com as superfícies lixadas e limpas para a colagem dos extensômetros, e a Figura 3.4 (b) mostra como a força de compressão foi aplicada durante a realização do ensaio.

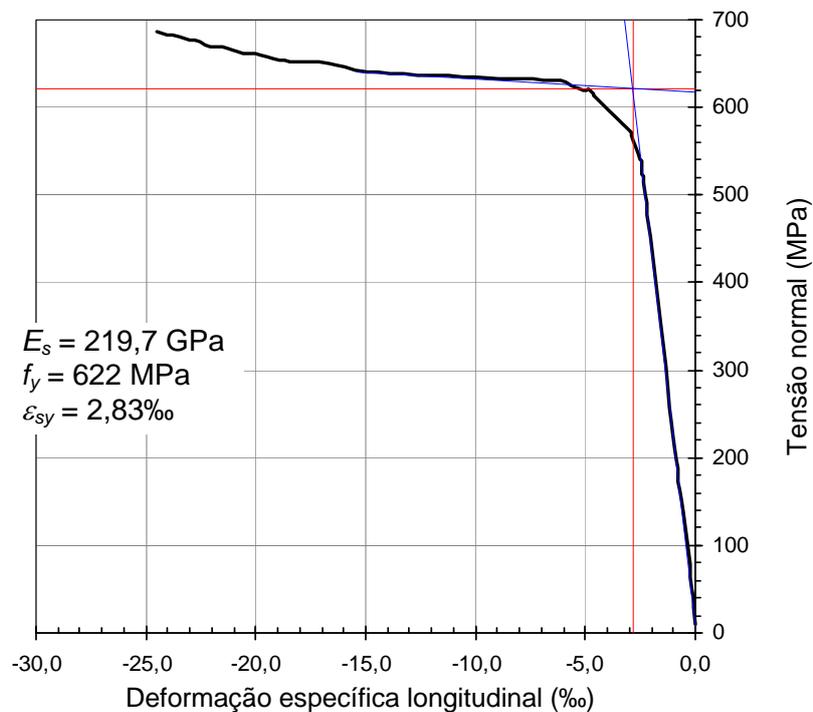
Figura 3.5 – Curva tensão vs. deformação específica longitudinal média do aço sob compressão.

A curva tensão vs. deformação específica obtidas a partir do ensaio de compressão axial da barras de aço são mostradas na Figura 3.5. As deformações específicas utilizadas na construção da curva representam o valor médio das deformações específicas medidas nos dois extensômetros instalados no corpo-de-prova.

O módulo de elasticidade do aço E_s obtido a partir da curva foi de 219,7 GPa e a tensão de escoamento $f_y = 622$ MPa.

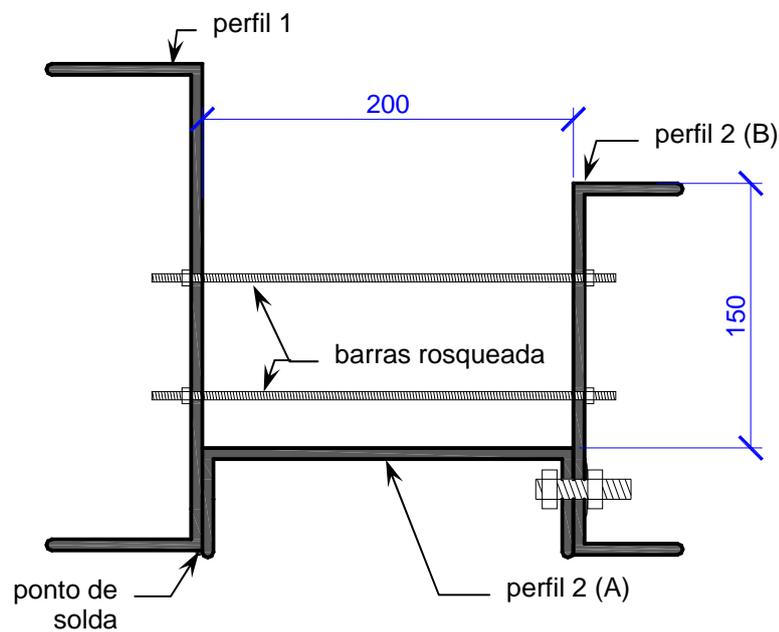
Figura 3.6 – Formas usadas na confecção dos pilares (seção transversal).

Os corpo-de-prova foram confeccionados em uma forma constituída por três perfis metálicos arranjados conforme mostra a Figura 3.6.

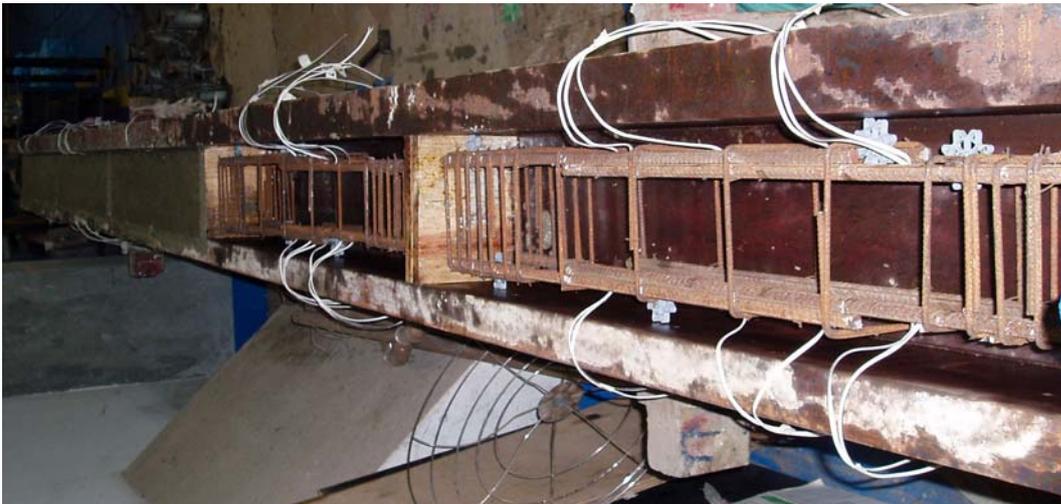
Figura 3.7 – Formas usadas na confecção dos pilares (durante a concretagem).

A forma metálica proporciona um melhor acabamento aos pilares facilitando a fixação dos extensômetros elétricos de concreto. Os perfis utilizados na confecção das formas apresentam o comprimento de 6,00 m. Portanto, cerca de cinco pilares são concretados ao mesmo tempo (Figura 3.7).

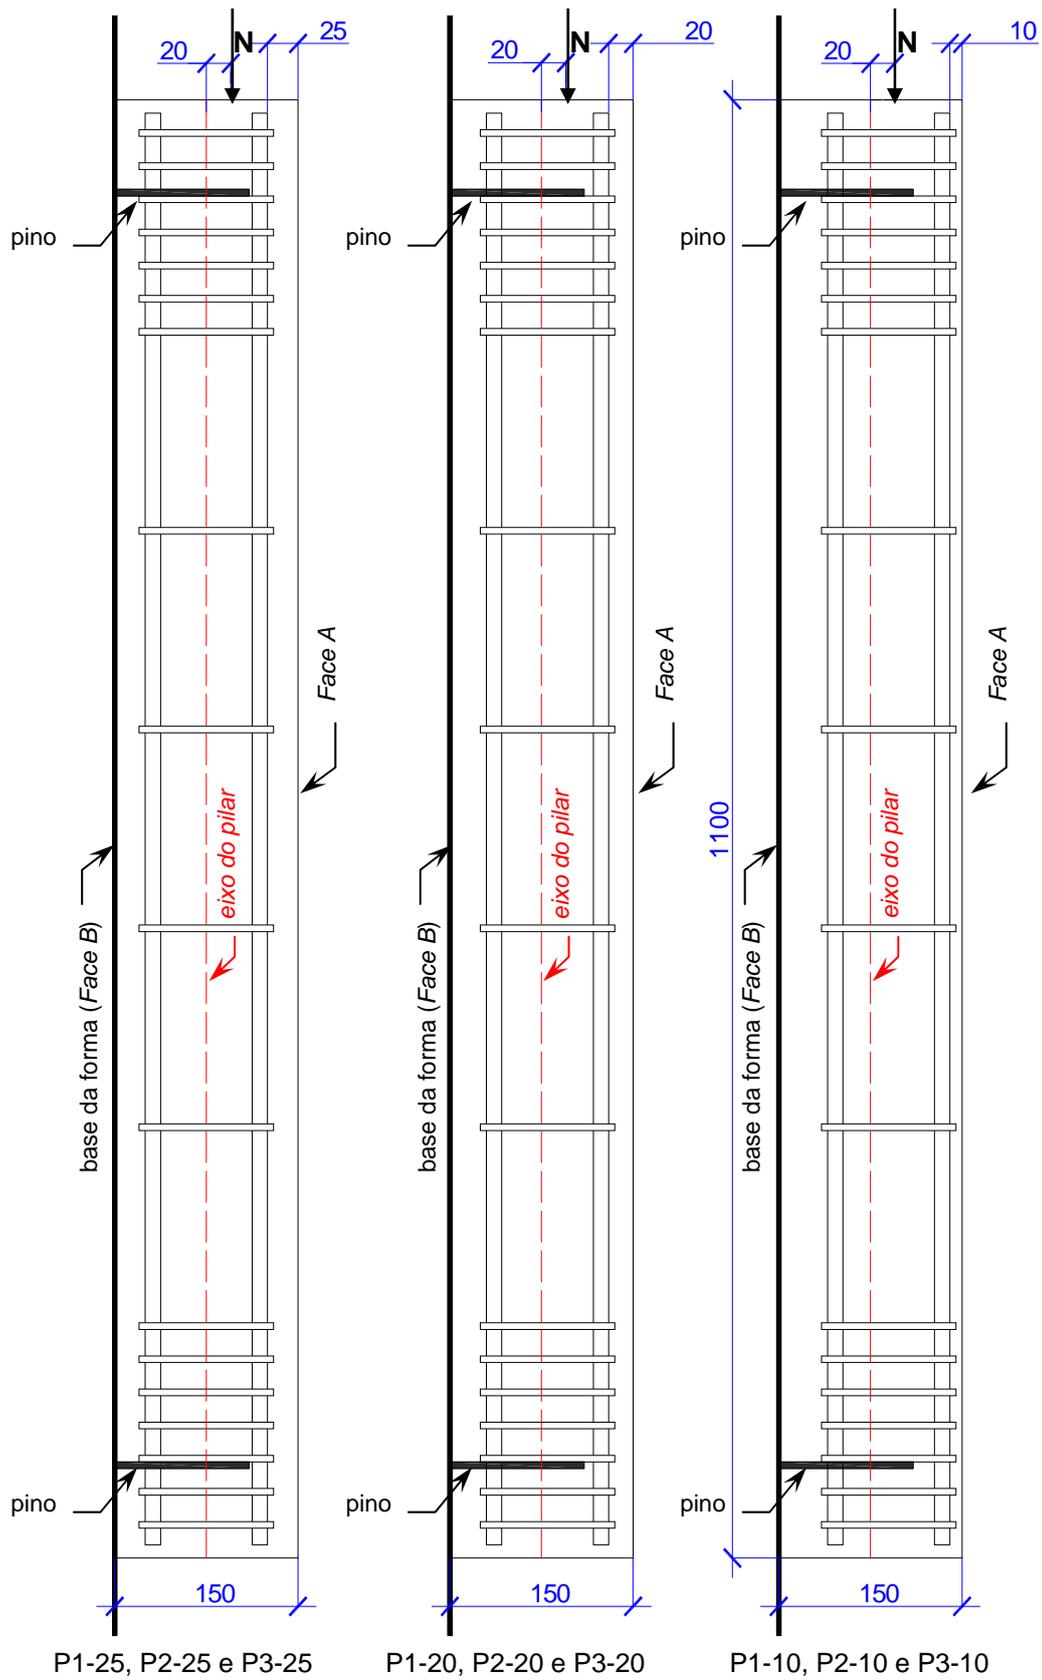
Figura 3.8 – Detalhamento dos pilares com espessura de cobrimento de 25, 20 e 10 mm (vista da Face E da Figura 3.1).

Para a obtenção da variável principal do ensaio, ou seja, a espessura do cobrimento c em uma das faces do pilar (denominada de *Face A*), foram soldados nas armaduras já montadas, pequenos pinos confeccionados de barras de 5 mm de diâmetro na face oposta a qual se pretendia obter a espessura de cobrimento desejada (denominada de *Face B*). O lado onde os pinos foram soldados ficou posicionado sobre a parte inferior da forma no momento da concretagem.

A Figura 3.8 e a Figura 3.9 mostram como foi obtida cada espessura de cobrimento para os pilares, e a Figura 3.10 apresenta um detalhe dos pinos utilizados para a obtenção de uma determinada espessura de cobrimento.

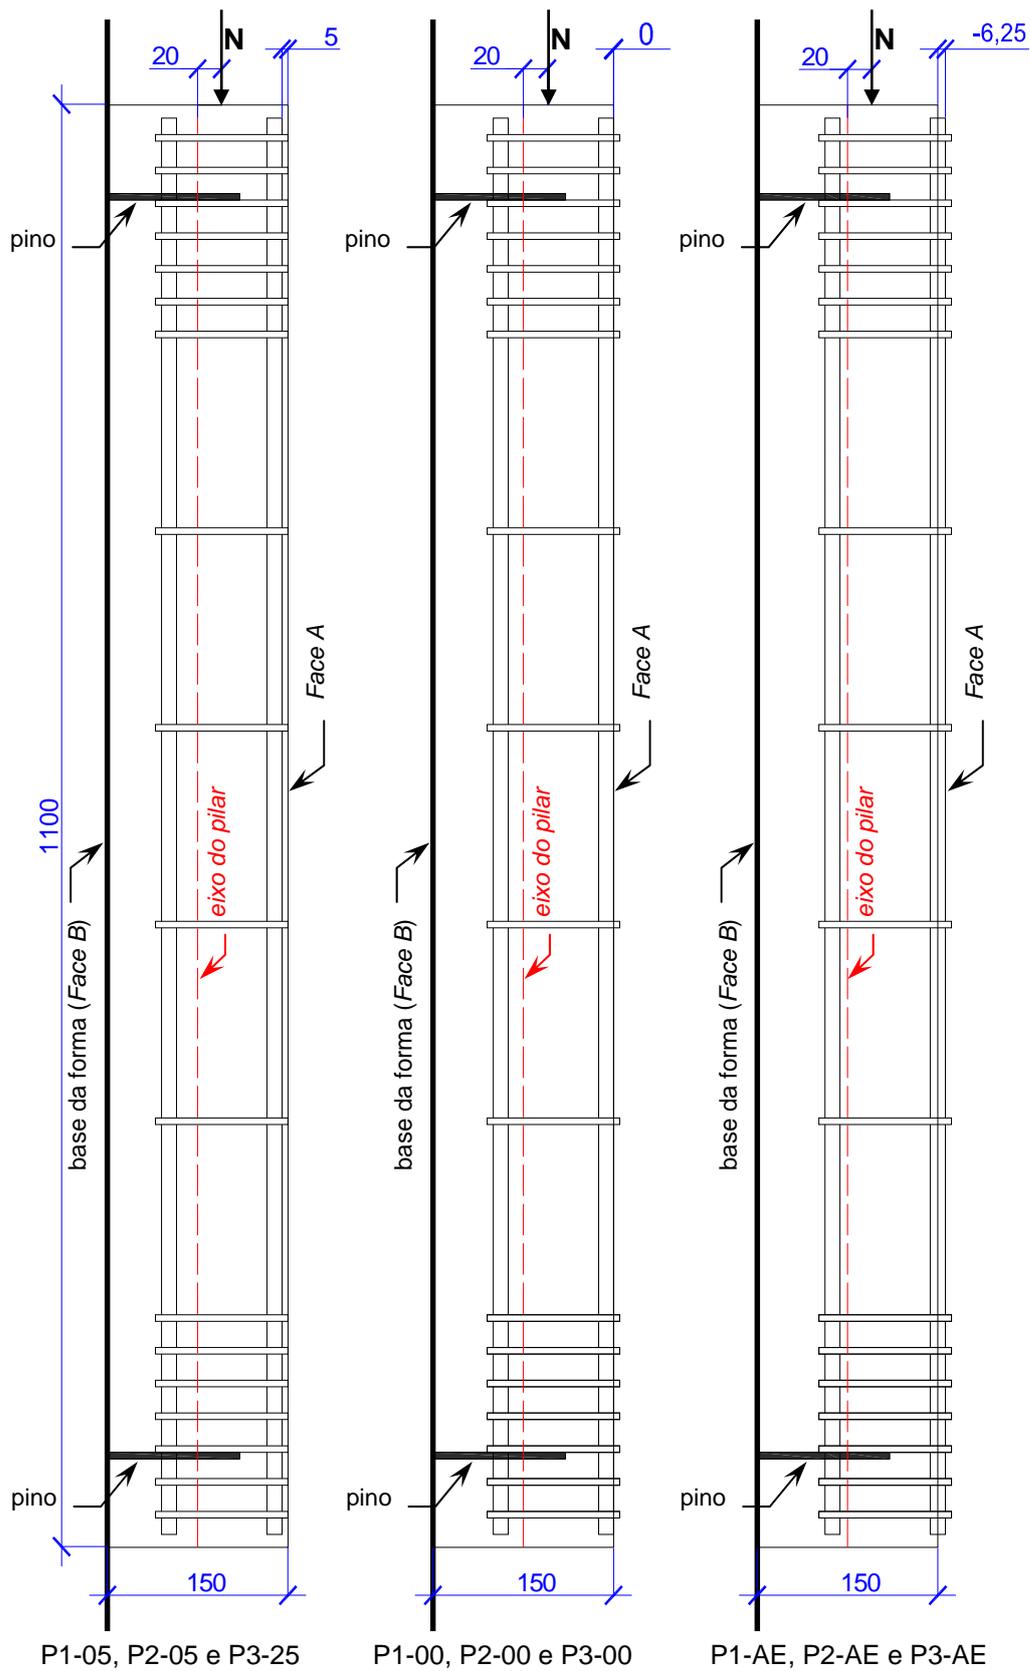
Figura 3.9 – Detalhamento dos pilares com espessura de cobrimento de 5, 0 e -6,25 mm (vista da Face E da Figura 3.1).

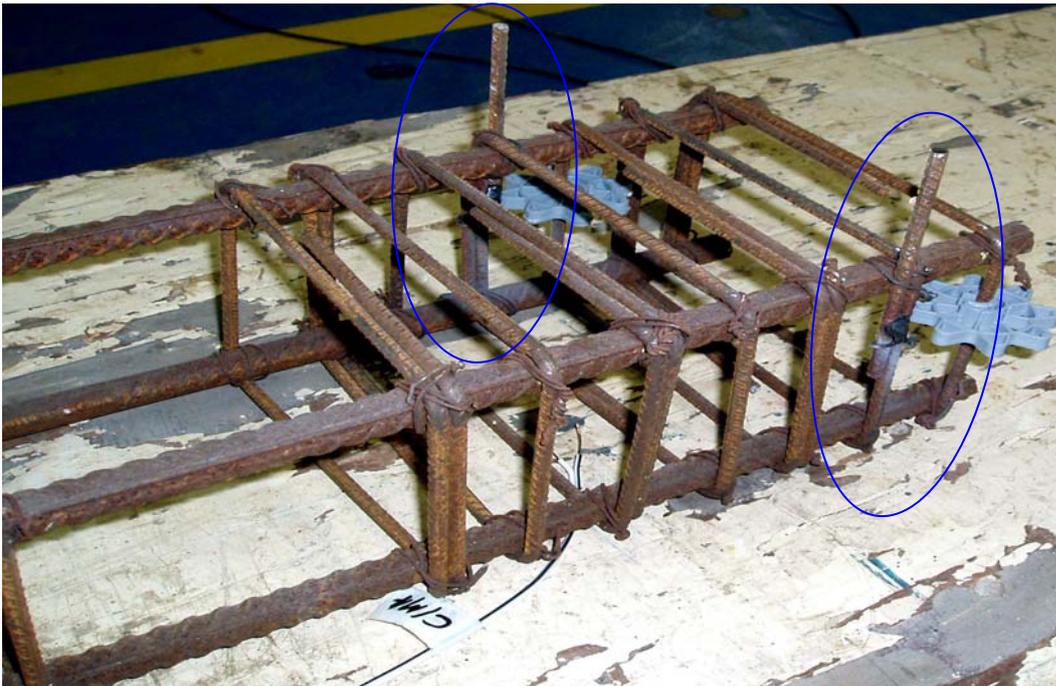
Figura 3.10 – Detalhe dos pinos utilizados para a obtenção de uma determinada espessura de cobertura.

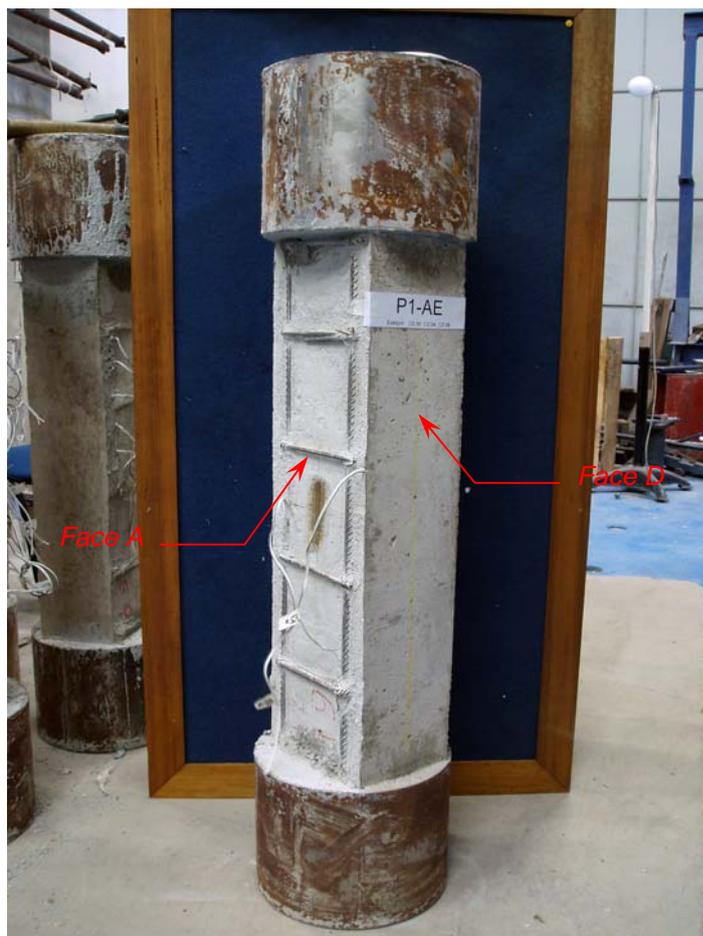
Figura 3.11 – Pilar confeccionado com metade do diâmetro da armadura longitudinal para fora da Face A (P1-AE)

A Tabela 3.1 define as seis espessuras de cobrimento c para cada série, bem como apresenta o código alfa numérico para a identificação de cada pilar do estudo experimental, que foi definido da seguinte forma: P1, P2 e P3 indicam, respectivamente, pilares das séries 1, 2 e 3, já os dois últimos indicadores especificam a espessura do cobrimento em mm, exceto nos casos “AE” usados para indicar o pilar de cada série que foi confeccionado com a metade do diâmetro da armadura exposto (Figura 3.11).

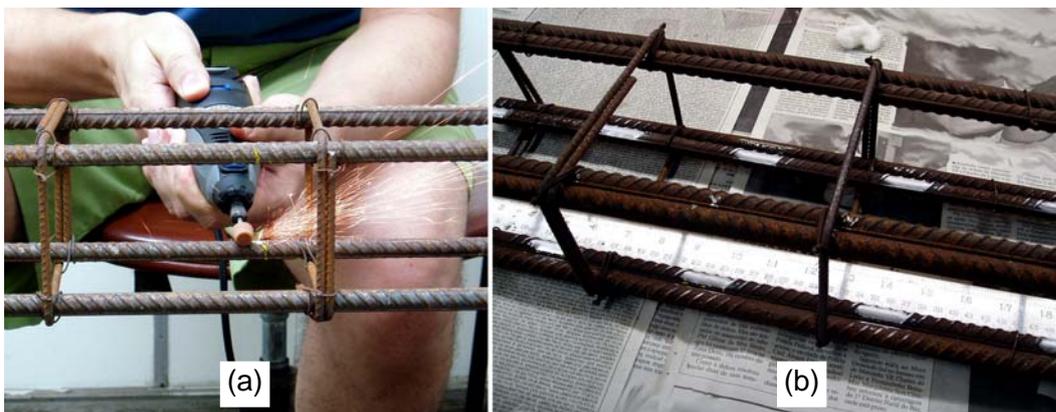
Figura 3.12 – Armaduras sendo lixadas com a utilização de uma lixadeira elétrica (a) e regiões já lixadas para a futura colagem dos extensômetros elétricos (b).

A barra foi lixada de modo que as nervuras da mesma fossem afetadas o mínimo possível, e em uma área adequada à fixação dos extensômetros, de modo que sua capacidade de aderência não fosse demasiadamente afetada.

A Figura 3.12 mostra as barras sendo lixadas com a utilização de uma lixadeira elétrica de pequeno porte, bem como uma peça onde tal procedimento já havia sido efetuado.

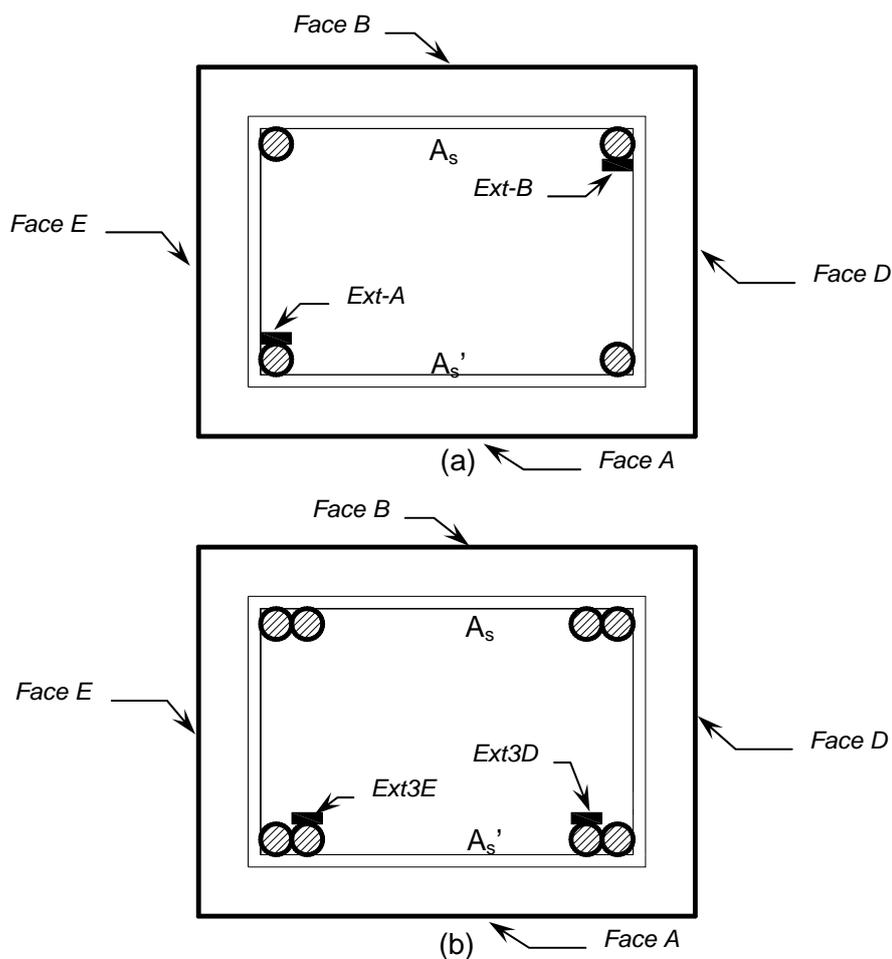
Figura 3.13 – Posicionamento dos extensômetros em relação a seção transversal do pilar: (a) pilares da *Série 1* e (b) pilares das Séries 2 e 3.

As armaduras foram instrumentadas com extensômetros elétricos especiais para aço, observando-se as regiões das emendas por traspasse para os pilares que têm tais emendas. Já para os pilares com armadura longitudinal contínua, os extensômetros elétricos foram posicionados na metade do comprimento longitudinal em duas barras diagonalmente opostas, ou seja, o extensômetro denominado *Ext-A* foi colado em uma das barras próximas da *Face A*, e o extensômetro *Ext-B* foi colado na barra diagonalmente oposta próxima da *Face B* (ver Figura 3.13 (a)). Com relação às barras com emendas, os extensômetros foram posicionados apenas nas duas emendas localizadas junto da face mais comprimida do pilar (*Face A*), isto é, no sentido da excentricidade da força (Figura 3.13 (b)).

igual a 110 mm e para as emendas de 235 mm de comprimento (pilares da *Série 3*) a distância entre eixos dos extensômetros foi igual a 55 mm. Na Figura 3.13 é mostrada a localização dos extensômetros em relação a seção transversal dos pilares e na Figura 3.15 é mostrada a distribuição dos extensômetros na direção longitudinal dos pilares.

Nos pilares P1-AE, P1-00, P2-AE, P2-00 e P3-AE, P3-00 os extensômetros foram colados nas mesmas barras mostradas na Figura 3.13, entretanto, posicionados na parte externa da barra, isto é, nos lados mais próximos das *Faces A e/ou B*, para evitar uma diminuição da aderência na parte onde havia um maior contato entre o concreto e o aço.

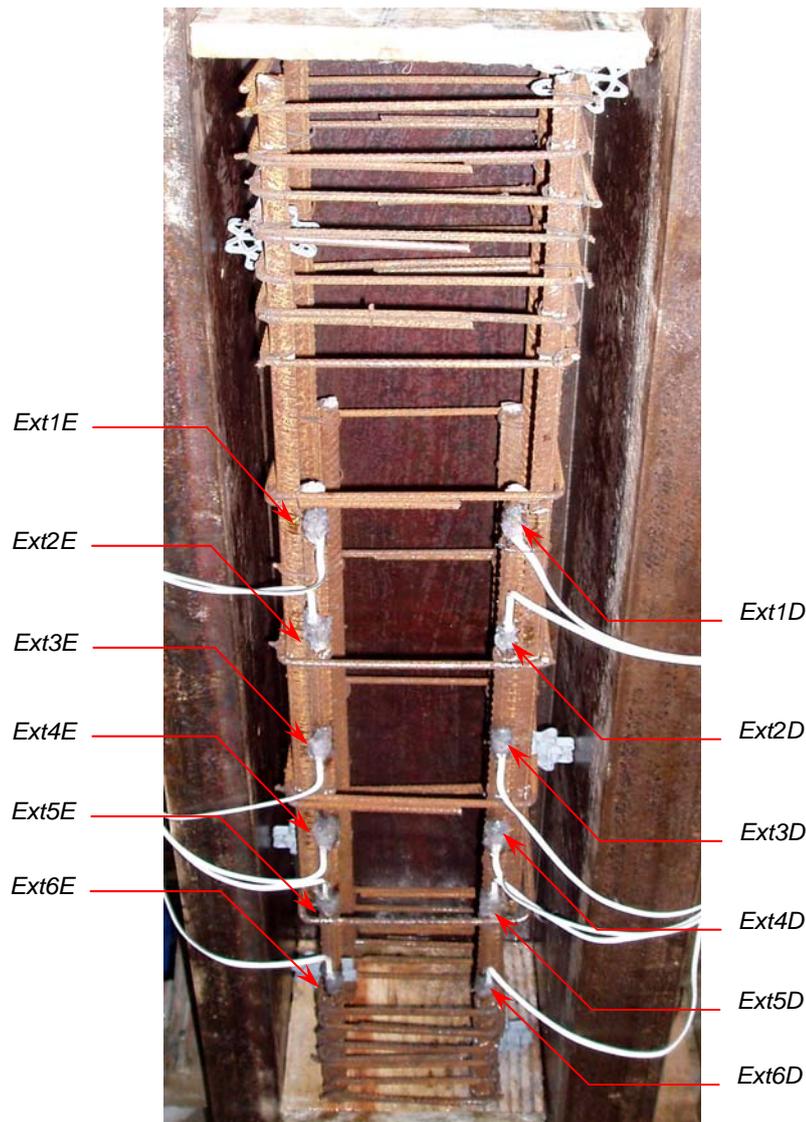
Figura 3.14 – Posicionamento dos extensômetros nas barras dos pilares com emenda (Série 2).

A Figura 3.14 mostra a armadura do pilar da *Série 2* (P2-AE) instantes antes da concretagem, onde vêm-se os extensômetros posicionados na parte externa da barra, já com a camada impermeabilizante de pasta de silicone.

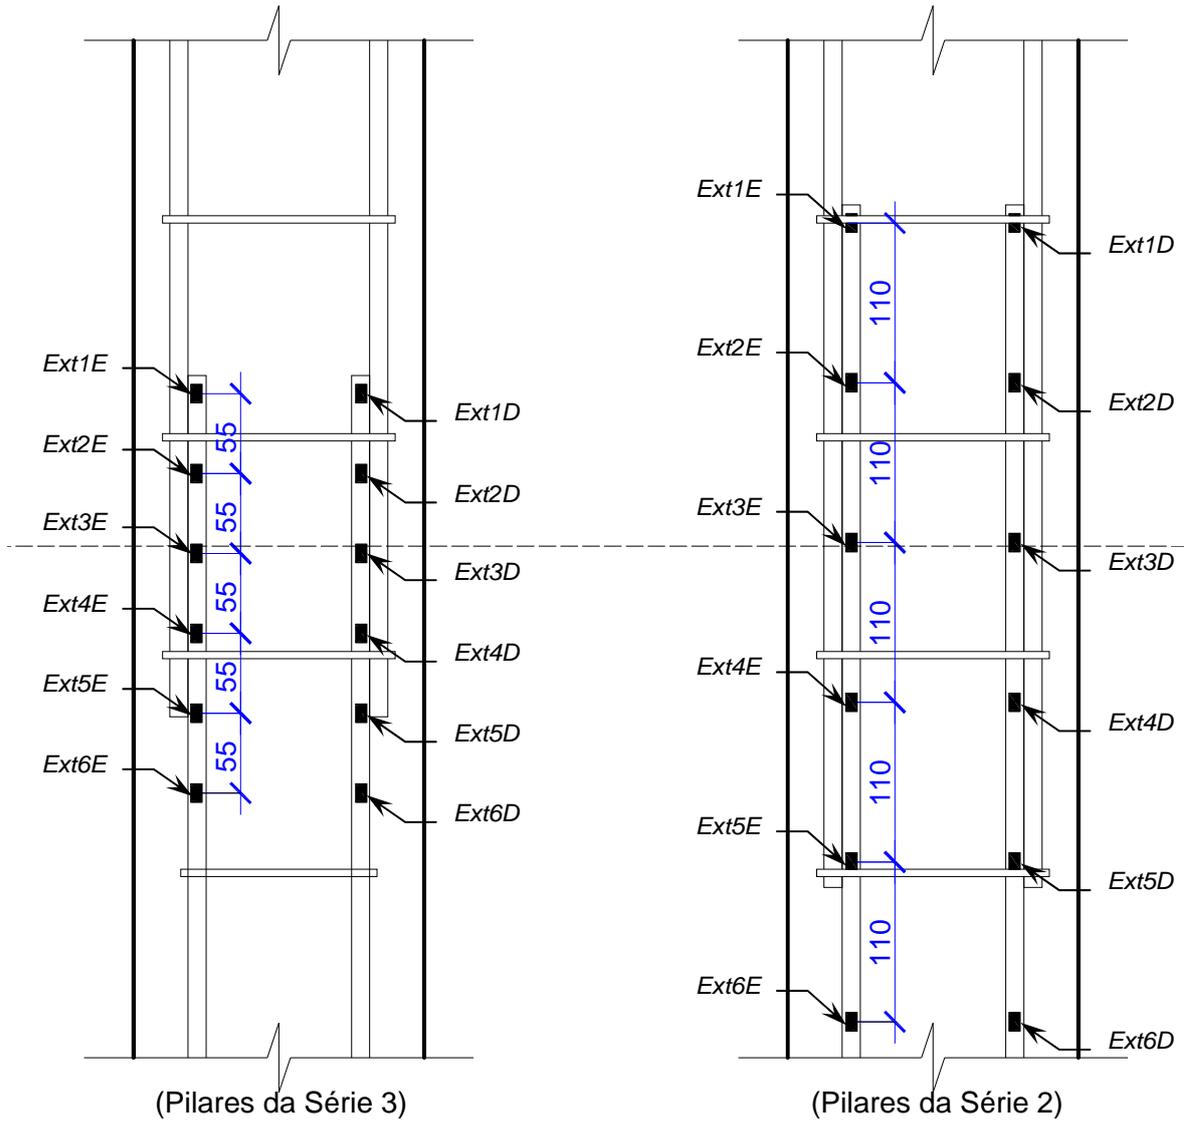
Figura 3.15 – Posicionamento dos extensômetros com relação a direção longitudinal dos pilares das Séries 2 e 3 (dimensões em mm).

Nas armaduras dos pilares com emenda foram colados seis extensômetros, sendo cinco distribuídos ao longo do comprimento de traspasse e um fora da região da emenda, de modo que para as emendas de 470 mm de comprimento (pilares da *Série 2*) a distância entre eixos dos extensômetros foi

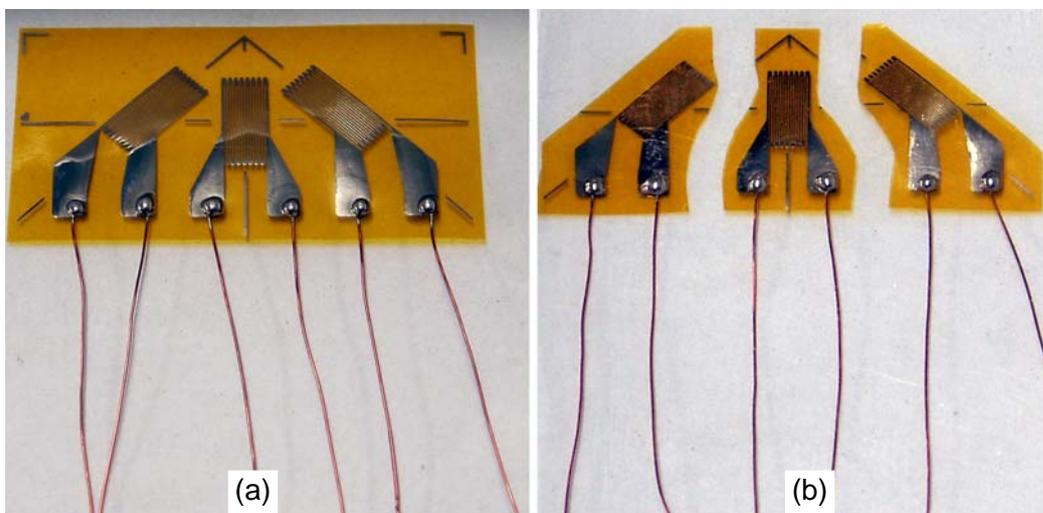
Figura 3.16 – Preparação dos extensômetros elétricos para uso em aço.

Os extensômetros elétricos de resistência utilizados nas armaduras foram do tipo PA-06-250RB-120-L, com fatores de calibração de 2,04 ou 2,06 e aproximadamente 10 mm de comprimento. Esses extensômetros tiveram que ser cortados e separados para em seguida serem colados (Figura 3.16), uma vez que os extensômetros disponíveis eram do tipo roseta de três direções.

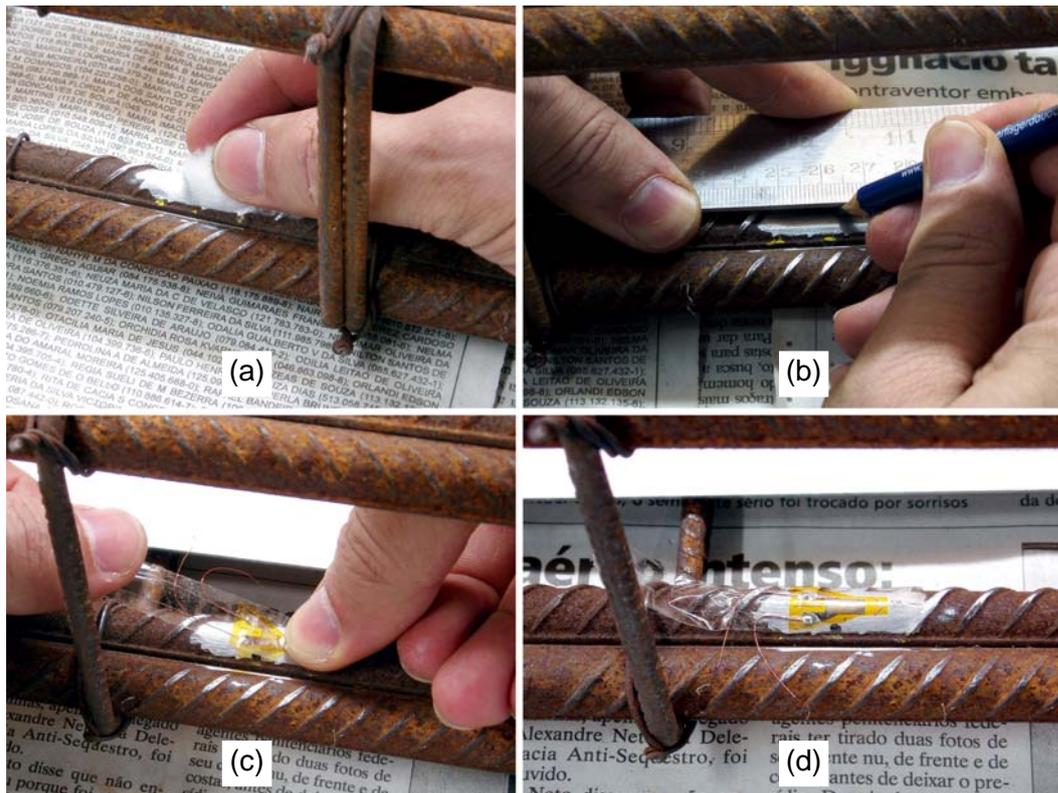
Figura 3.17 – Etapas de colagem dos extensômetros elétricos para uso em aço.

A Figura 3.17 (a-d) ilustra as etapas de colagem desses extensômetros, compreendendo uma primeira etapa de limpeza da superfície (Figura 3.17 (a)), em seguida marcou-se o eixo para o posicionamento adequado de modo que o eixo marcado na armadura fosse sobreposto pelo eixo longitudinal do extensômetro durante a colagem (Figura 3.17 (b)), e uma terceira etapa em que o extensômetro foi colado na barra (Figura 3.17 (c)).

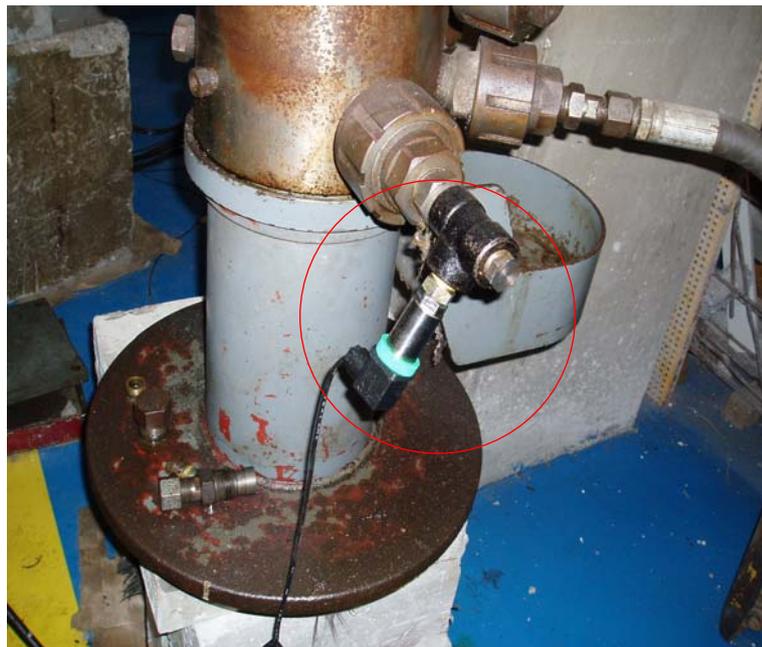
Figura 3.18 – Transdutor de pressão conectado ao sistema hidráulico do atuador.

A força aplicada nos pilares durante o ensaio foi monitorada por meio de um transdutor de pressão conectado ao sistema hidráulico do atuador (Figura 3.18).

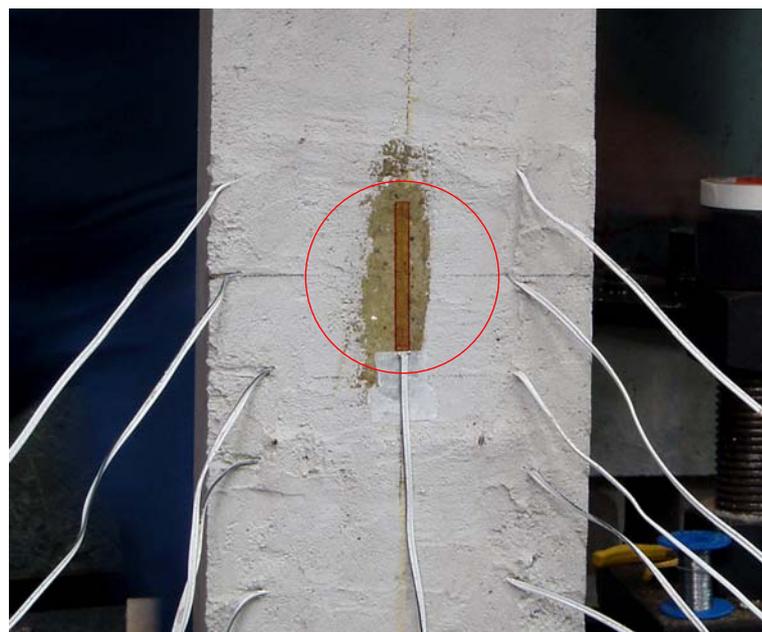
Figura 3.19 – Extensômetros elétricos para medição das deformações específicas no concreto.

Para a obtenção das deformações na seção referentes à metade da altura do pilar foram colados dois extensômetros elétricos de resistência com 67 mm de comprimento do tipo KC-70-A1-11, sendo seu fator de calibração igual a 2,12. Os extensômetros foram posicionados no centro geométrico de duas faces opostas e na direção da excentricidade da força, de modo que o extensômetro situado na *Face A* foi denominado *ExtC-A*, e o situado na *Face B* foi denominado *ExtC-B*, conforme mostrado na Figura 3.19.

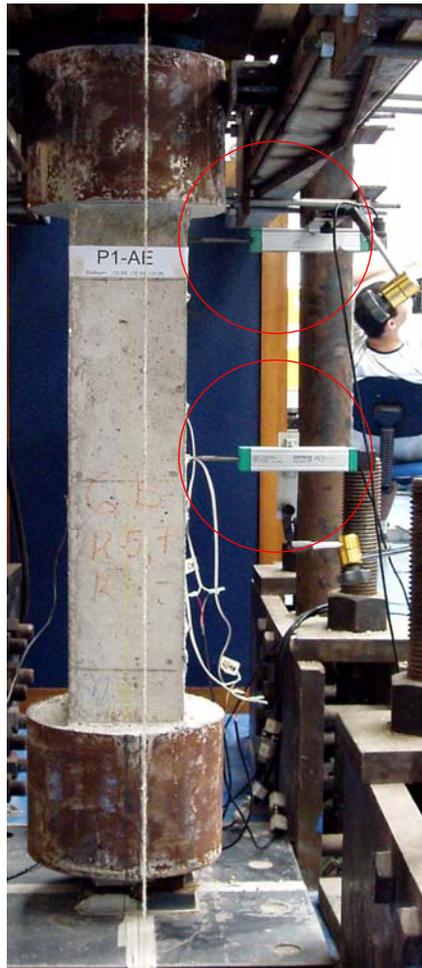
Figura 3.20 – Régua de deslocamento linear para medição dos deslocamento laterais.

Os deslocamentos horizontais dos pilares foram medidos em dois pontos ao longo da *Face A* do pilar, sendo um ponto próximo ao topo e ou outro ponto na seção média do pilar. Esses deslocamentos foram monitorados por meio de duas régulas de deslocamento linear (RDL) com capacidade máxima de medição de 100 mm. Na Figura 3.20 são mostradas as duas régulas de deslocamento linear posicionadas nos dois pontos descritos.

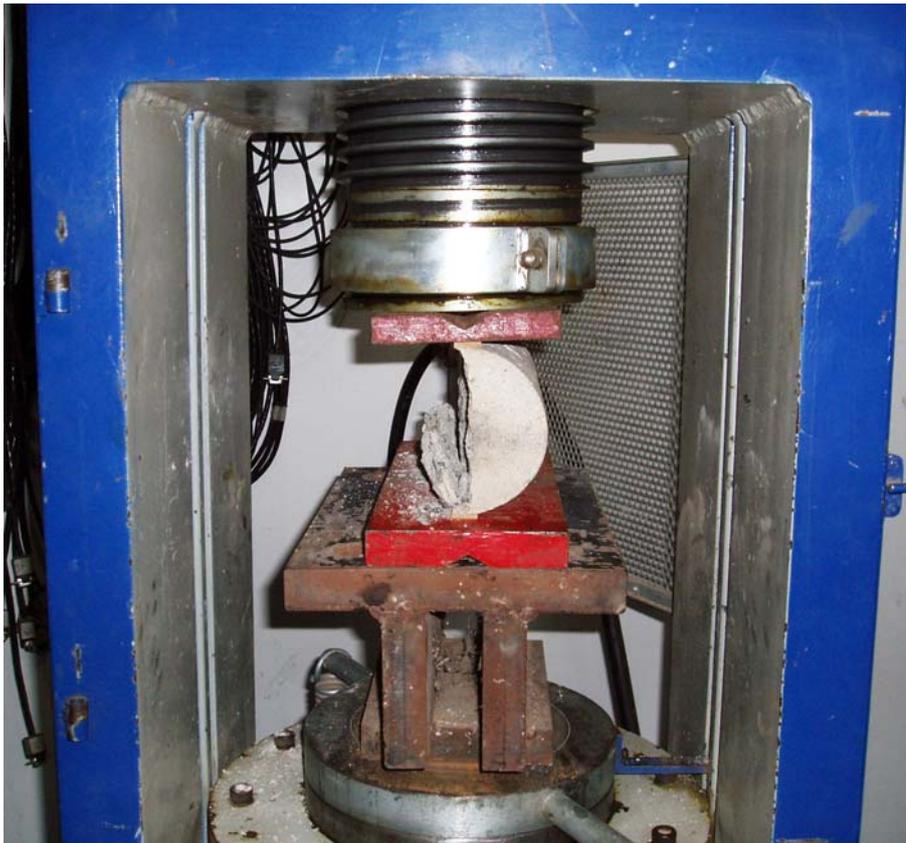
Figura 3.21 – Modo de ruptura do corpos-de-prova na determinação da resistência à tração por compressão diametral de corpos-de-prova cilíndricos de concreto.

A Figura 3.21 apresenta o modo de ruptura dos corpos-de-prova no ensaio de resistência à tração por compressão diametral.

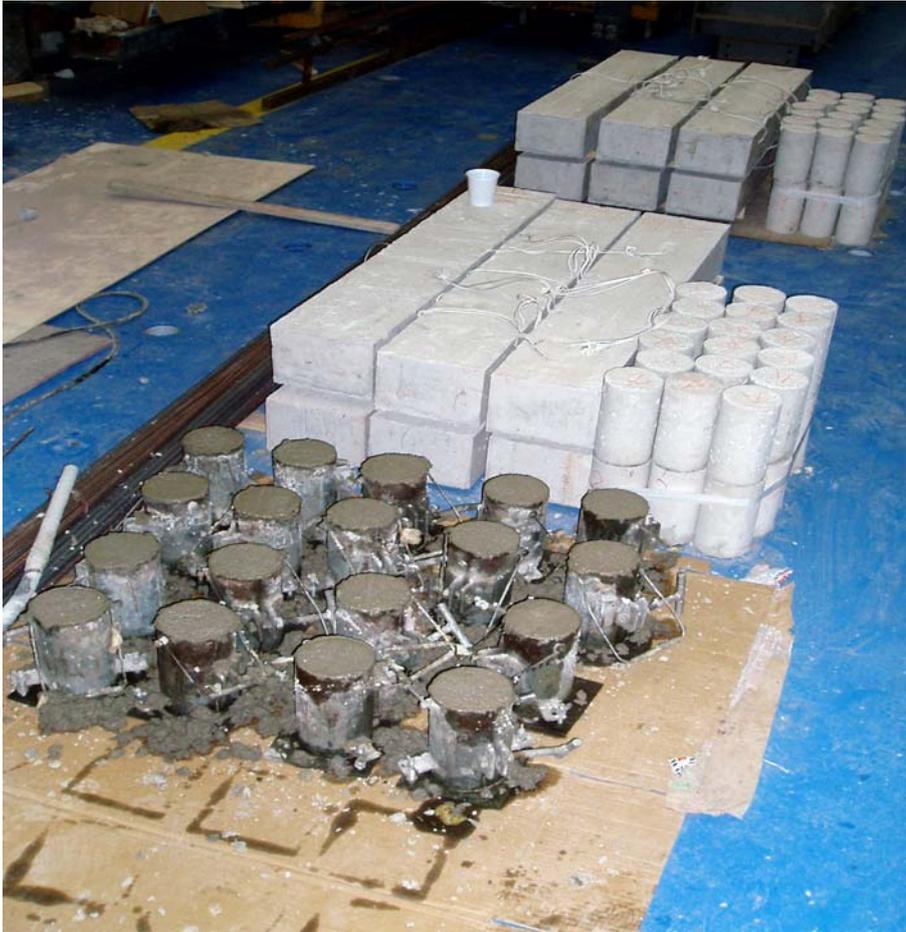
Figura 3.22 – Moldagem de corpo corpos-de-prova cilíndricos da 5ª betonada.

na Tabela 3.2 e Tabela 3.3, respectivamente. A Figura 3.22 apresenta moldagem dos corpos-de-prova cilíndricos da 5ª betonada.

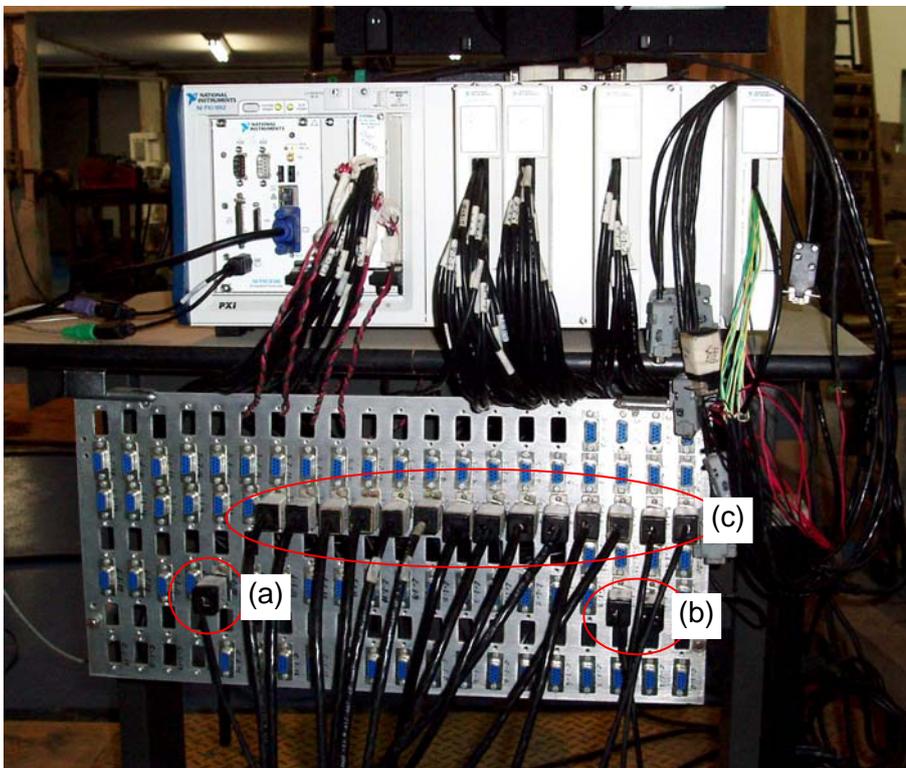
Figura 3.23 – Vista do sistema de aquisição de dados, (a) conexão do transdutor de pressão, (b) conexão das RDL e (c) conexão dos extensômetros.

Para aquisição simultânea dos sinais oriundos dos diversos extensômetros de resistência elétrica, das régua de deslocamento linear e do transdutor de pressão foi utilizado o sistema de aquisição de dados modelo NI-PXI 1052 - Combo (PXI-SCXI), com velocidade de leitura de 330k amostras por segundo, do fabricante NATIONAL INSTRUMENTS S/A, interligado a um computador PC. Para interface com o usuário foi usado o software LABVIEW 6.0 do mesmo fabricante (Figura 3.23).

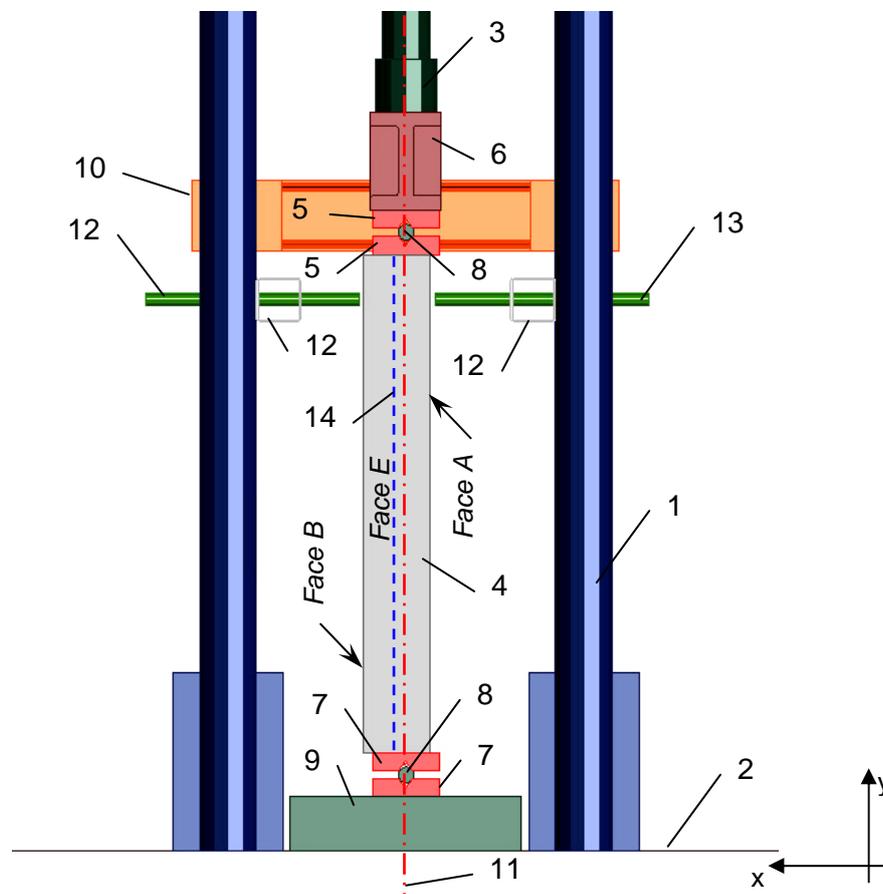
Figura 3.24 – Sistema de aplicação de força nos pilares (*plano XY*).

Para aplicação de forças nos pilares foi utilizado um pórtico metálico (1) montado na laje de reação (2), de modo que os atuadores hidráulicos (3) pressionam o pilar (4) contra a laje de reação (2).

Conforme mostrado na Figura 3.24 e na Figura 3.25, na extremidade superior do pilar (4) foram colocadas duas placas metálicas (5) e um cilindro de aço (8), entre essas e os atuadores hidráulicos (3) foi colocado um perfil “tipo I” (6) para distribuir a força dos dois atuadores (3) para o pilar (4). Na base do pilar (4) foi usado um cilindro de aço (8) entre duas placas metálicas (7), de modo a simular um apoio tipo segundo gênero. As placas metálicas (7) se apóiam em uma terceira placa (9) que transmite a força para a laje de reação (2).

O eixo do perfil (6) e eixo do cilindro de aço (8) foram posicionados no mesmo alinhamento do eixo de aplicação da força (11), de modo que o eixo de aplicação de força (11) ficou com a excentricidade de 20 mm, com relação ao eixo de simetria (14) do pilar (4), no sentido da *Face A*, (Figura 3.24).

O movimento do pilar, na extremidade superior foi travado na direção *x* do *Plano XY* por meio dos perfis vazados (12) e de parafusos (13).
