3 Estudo experimental

3.1. Confecção dos Pilares

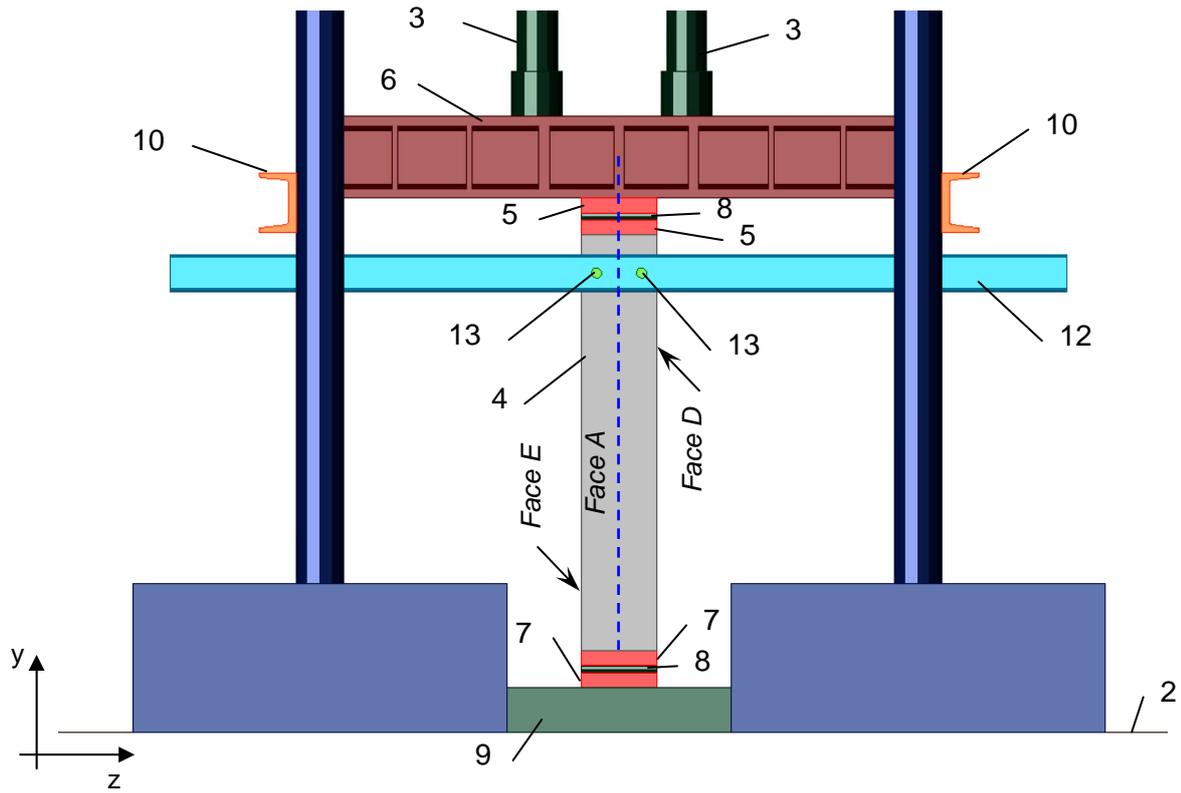
Figura 3.25 – Sistema de aplicação de força nos pilares (*plano YZ*).

Conforme mostrado na Figura 3.24 e na Figura 3.25, na extremidade superior do pilar (4) foram colocadas duas placas metálicas (5) e um cilindro de aço (8), entre essas e os atuadores hidráulicos (3) foi colocado um perfil “tipo I” (6) para distribuir a força dos dois atuadores (3) para o pilar (4). Na base do pilar (4) foi usado um cilindro de aço (8) entre duas placas metálicas (7), de modo a simular um apoio tipo segundo gênero. As placas metálicas (7) se apóiam em uma terceira placa (9) que transmite a força para a laje de reação (2).

O movimento do perfil “tipo I” (6), na porção superior do pórtico de aplicação de força foi travado na direção z do *Plano YZ* por meio dos perfis “tipo C” (10), conforme pode ser visto na Figura 3.25.

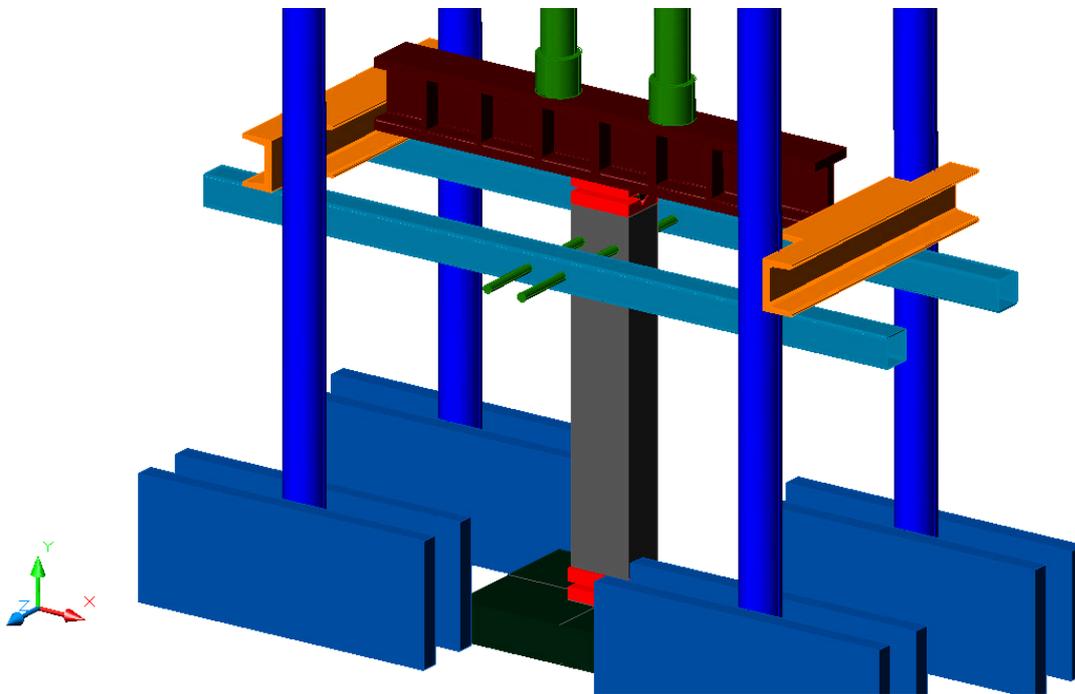
Figura 3.26 – Sistema de aplicação de força nos pilares (perspectiva).

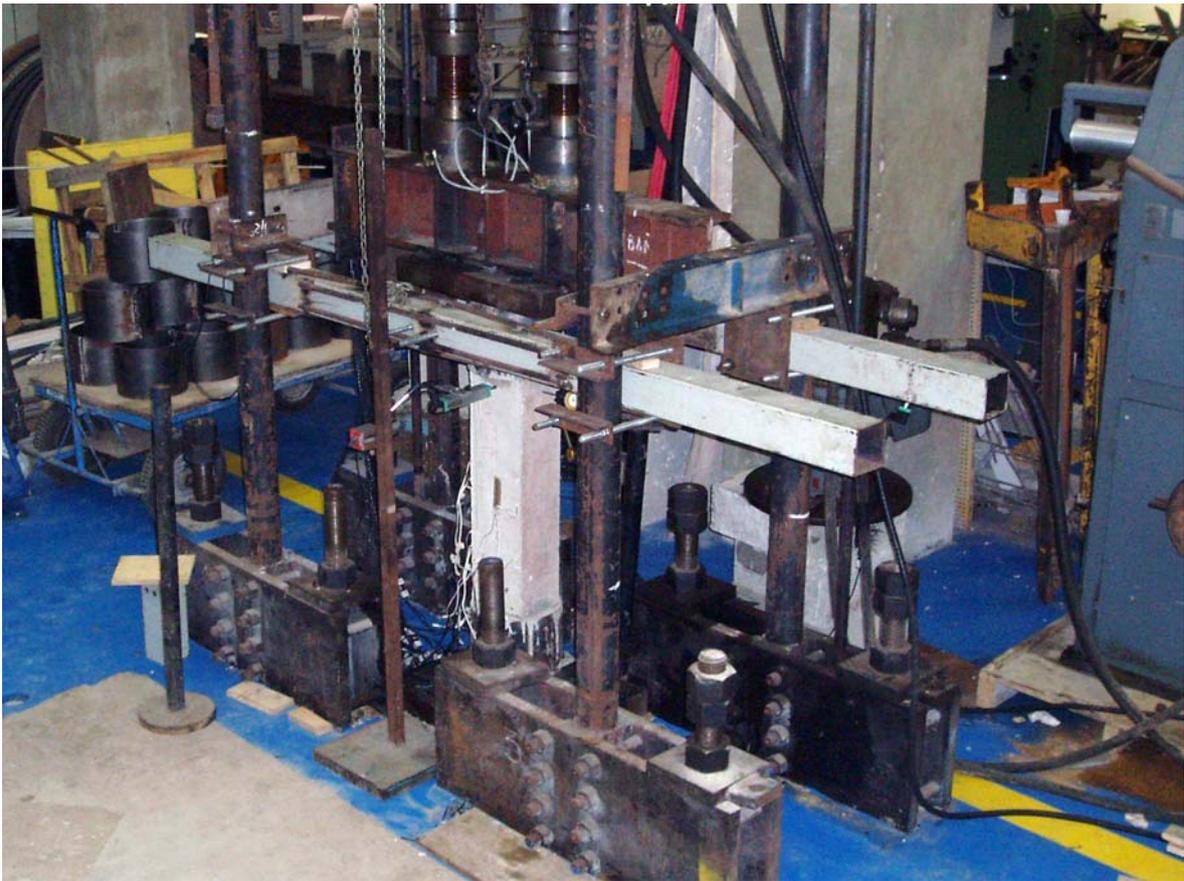
Figura 3.27 – Montagem do sistema de aplicação de força nos pilares.

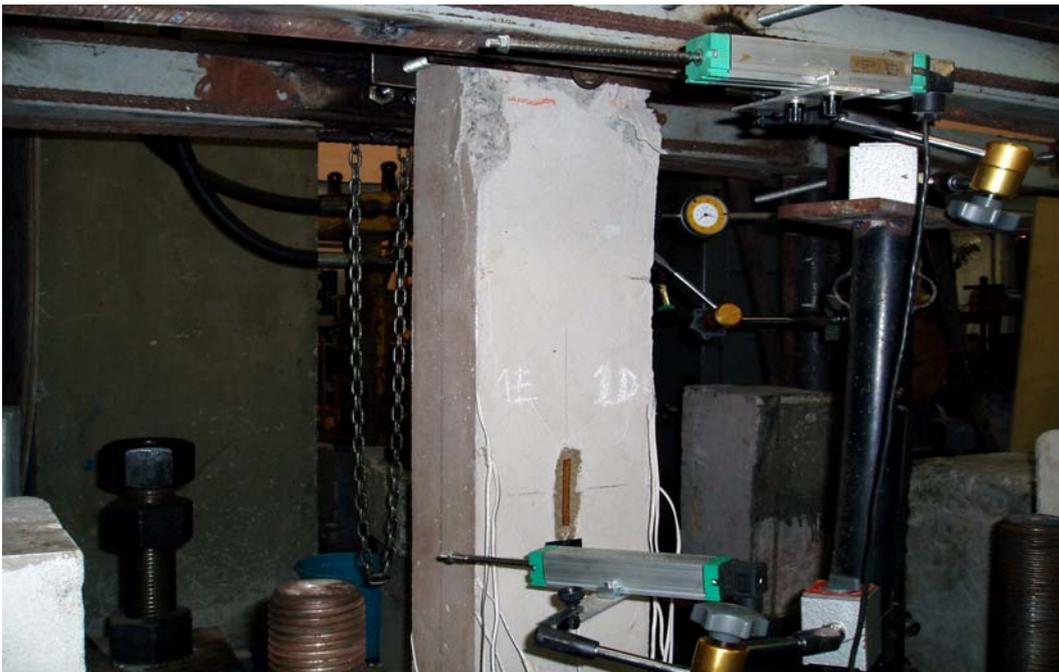
Figura 3.28 – Ruptura prematura das extremidades do pilar P2-25 durante o primeiro ensaio.

Na realização do primeiro ensaio (pilar P2-25) as extremidades superior e inferior romperam prematuramente (Figura 3.28). O ensaio foi interrompido e as extremidades do pilar foram recuperadas, reforçando-as como indicado na Figura 3.29. Esse reforço foi feito em todos os pilares.

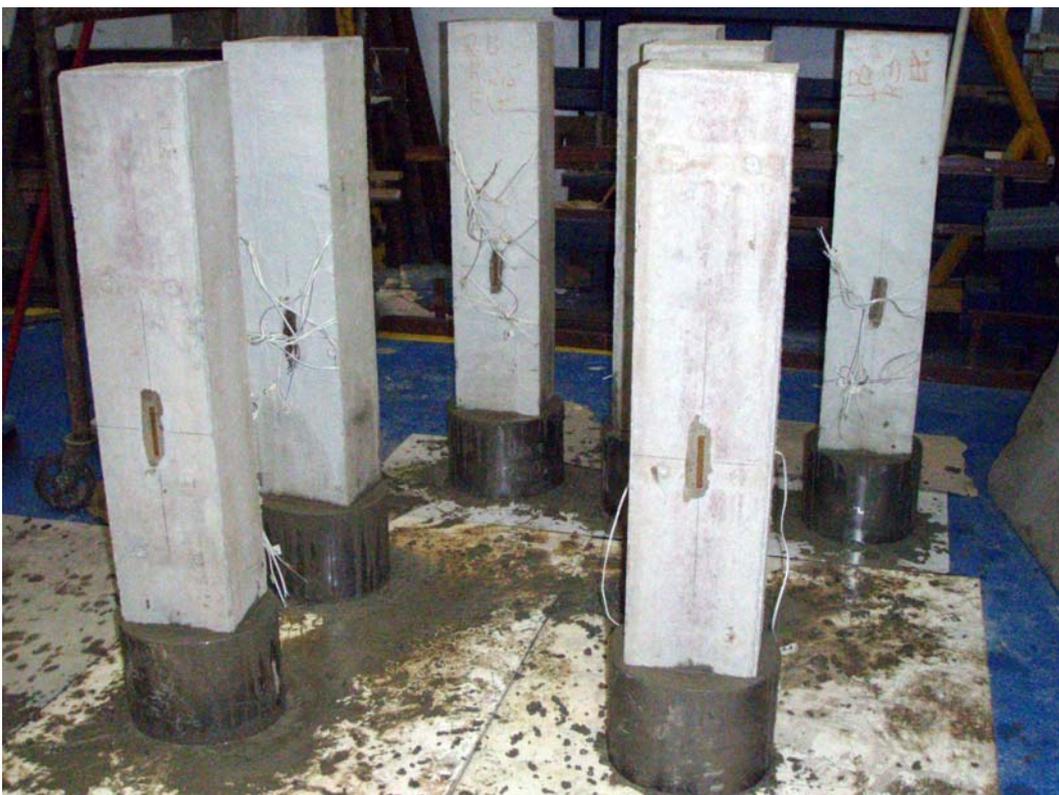
Figura 3.29 – Etapa de reforço das extremidades dos pilares.

Para a realização do reforço das extremidades dos pilares foram utilizados 36 anéis metálicos confeccionados com chapas de aço com 2,0 mm de espessura. A altura dos anéis foi de 200 mm. O reforço foi realizado da seguinte forma: os pilares foram posicionados e nivelados sobre a laje de reação do laboratório e os anéis foram posicionados em uma das extremidades; em seguida, o espaço compreendido entre o anel metálico e o pilar foi preenchido com *grout*; no dia seguinte foi realizado o reforço da outra extremidade.
