3 Encosta dos oleodutos OSPAR/OPASC

3.1.Histórico

3.2.Características do OSPAR e do OPASC

3.3. Ensaio de laboratório

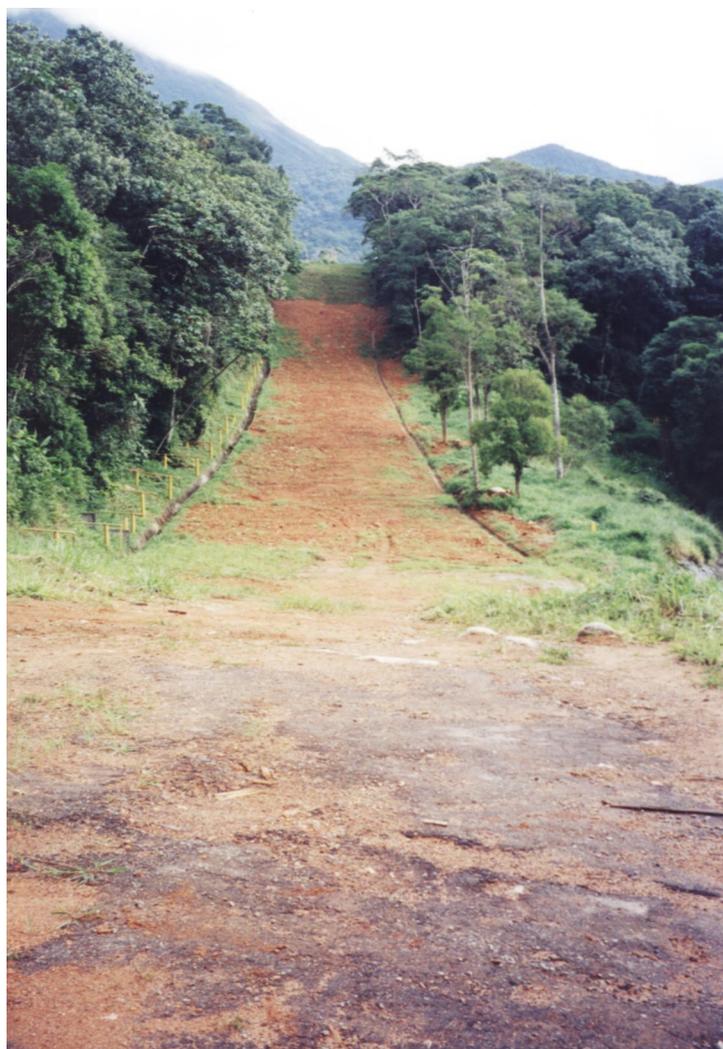
Estes oleodutos, construídos respectivamente em 1973 e 1995, passam por um talvegue extenso no Km 55+800 da faixa do oleoduto OSPAR (Figura 16). O trecho em questão tem cerca de 100 metros paralelo ao alinhado dos dutos, e aproximadamente 300 metros de comprimento. Lateralmente o talvegue apresenta-se confinado por dois morrotes.

Figura 16 Vista da plataforma dos dutos

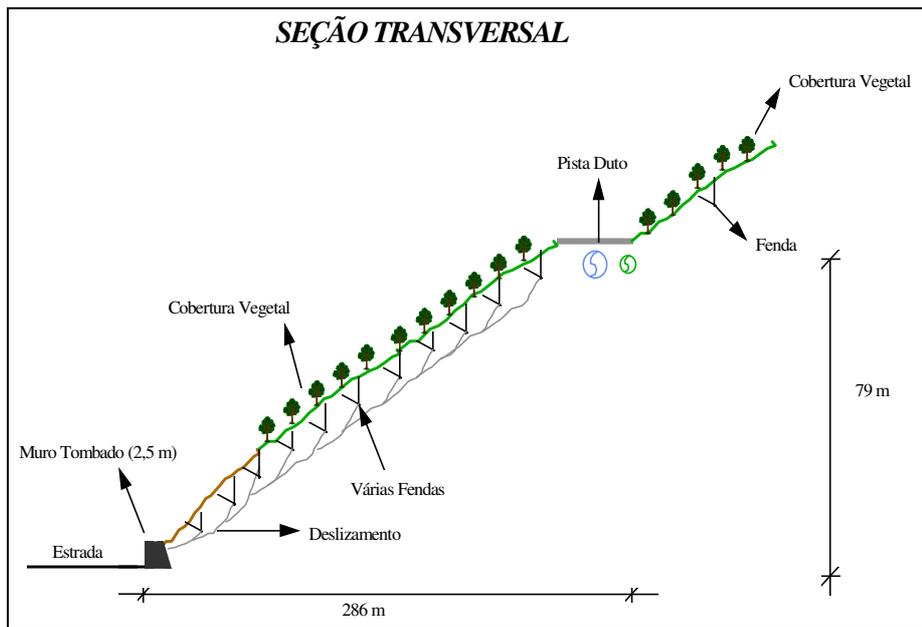
Figura 17 Forma esquemática das fendas ao longo da encosta, dentro da área da coberta por vegetação (Vasconcelos, 1997)

A Figura 17 mostra a seção transversal da encosta destacando para o muro de concreto ciclópico tombado e as fendas provocadas pelo deslizamento. Já a Figura 18 apresenta um esboço da divisão dos tipos de solo considerados nesse trabalho.

Com a movimentação do muro formaram-se diversas trincas em toda a extensão da encosta, com depressões características que alcançaram o nível onde se encontra a faixa de domínio dos oleodutos e acima dela. As trincas apresentaram formato típico, em meia lua, com aberturas e desníveis de até 25 cm e 75 cm respectivamente, segundo o levantamento topográfico realizado, com maior concentração nas porções média e baixa da encosta.

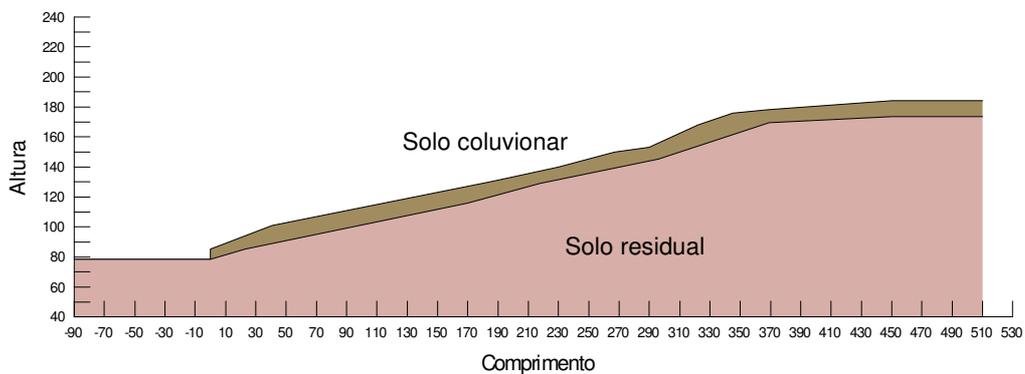
Figura 18 Esboço dos tipos de solo da encosta

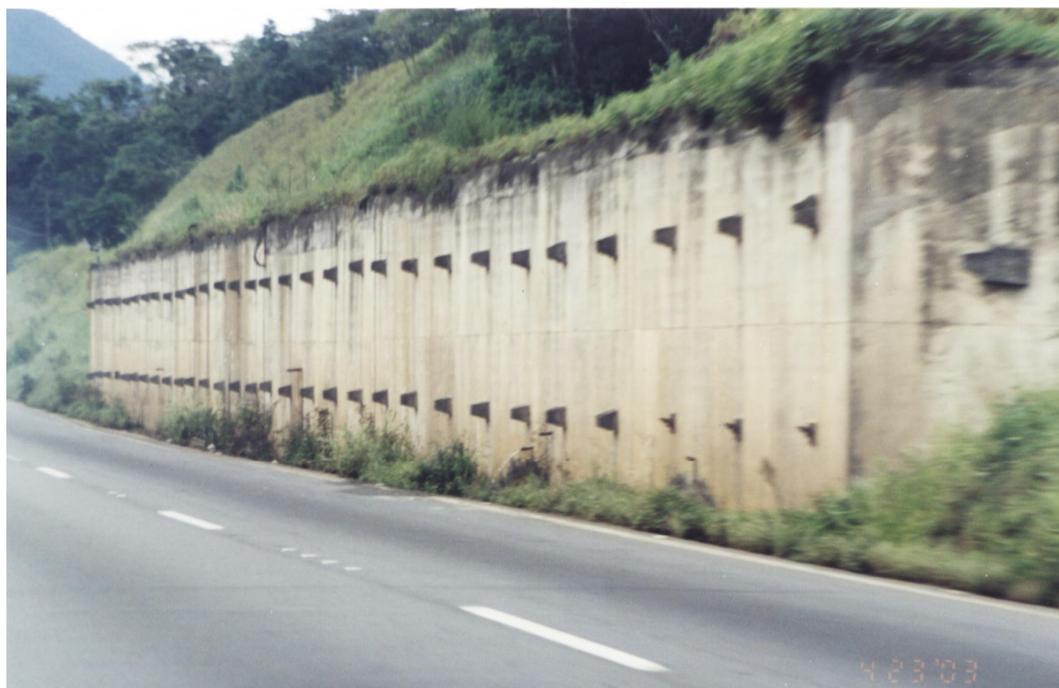
Figura 19 Cortina atirantada feita pelo DNER na BR-372

Investigações de campo e obras de estabilização da encosta foram realizadas para minimizar os riscos de movimentos da encosta. Próximo à faixa do OSPAR/OPASC foram executados drenos subhorizontais profundos e placas atirantadas e instalados piezômetros e inclinômetros. Junto à rodovia foi construída uma cortina atirantada pelo DNER (Figura 19).

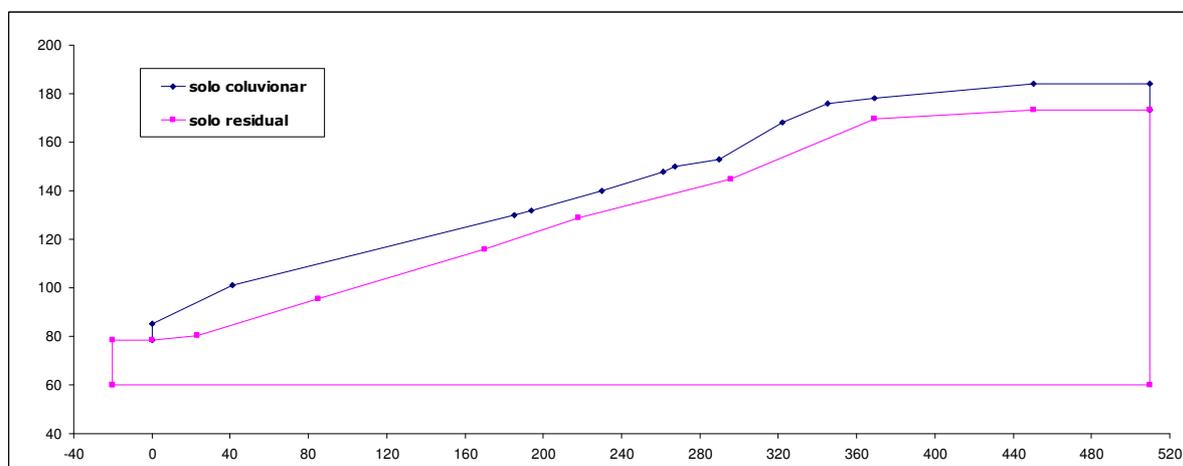
Para a análise de estabilidade foi preparado um modelo geotécnico que é a representação gráfica simplificada das observações geológicas e hidrogeológicas obtidas com a campanha de investigações e observações de campo. Retroanálises foram realizadas, fixando a coesão como nula e variando o ângulo de atrito interno até se obter um fator de segurança próximo à unidade, com o intuito de aferir os parâmetros geotécnicos do colúvio envolvido na ruptura. Para o solo residual foram utilizados parâmetros de resistência baseados na experiência da Geoprojetos. Os valores estão dispostos na Tabela 3.

Figura 20 Esboço do perfil de solo simplificado considerado nas análises de estabilidade feitas pela Geoprojetos.

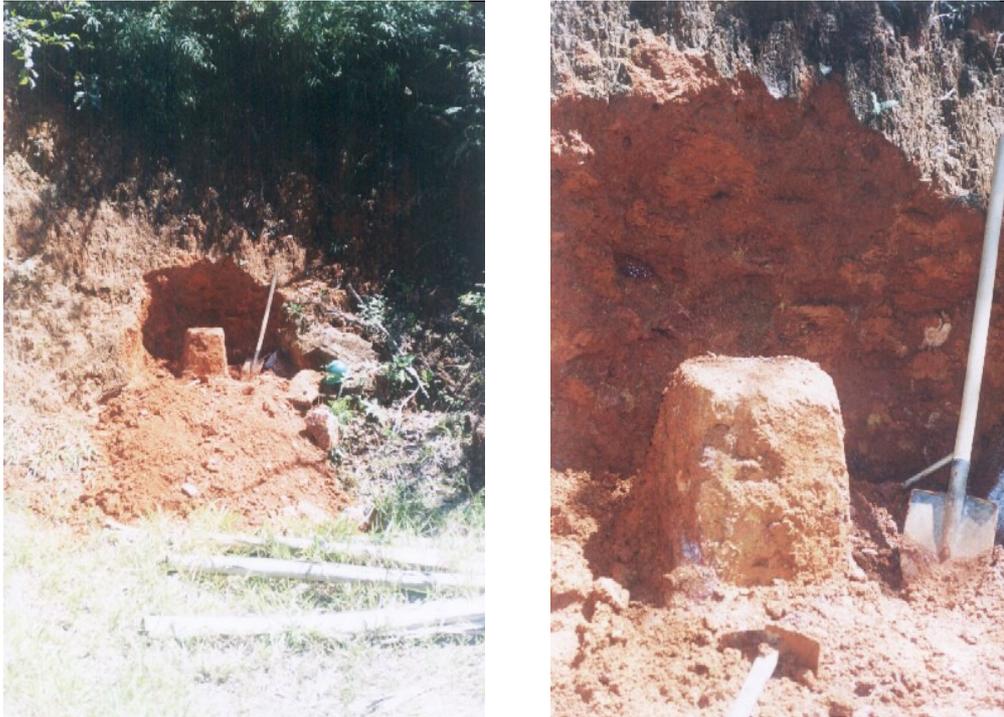
Primeiramente foram coletados 2 blocos indeformados de aproximadamente 30 cm de aresta que foram devidamente revestidos em fralda de pano e parafina derretida a fim de manter a umidade natural. Um dos blocos foi retirado da encosta na variante do GASBOL e o segundo na cava do duto na ocasião da abertura das valas para a instalação dos strain gages no duto como mostram a Figura 21 e a Figura 22.

Figura 21 Coleta do bloco da encosta na variante do GASBOL.

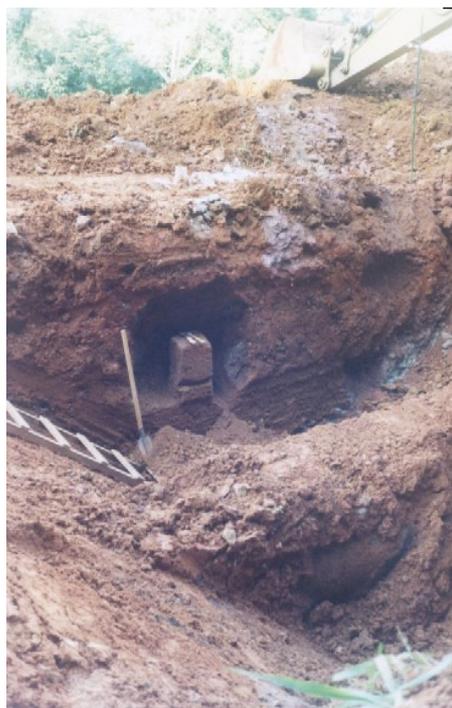
Figura 22 Coleta do bloco da cava do duto

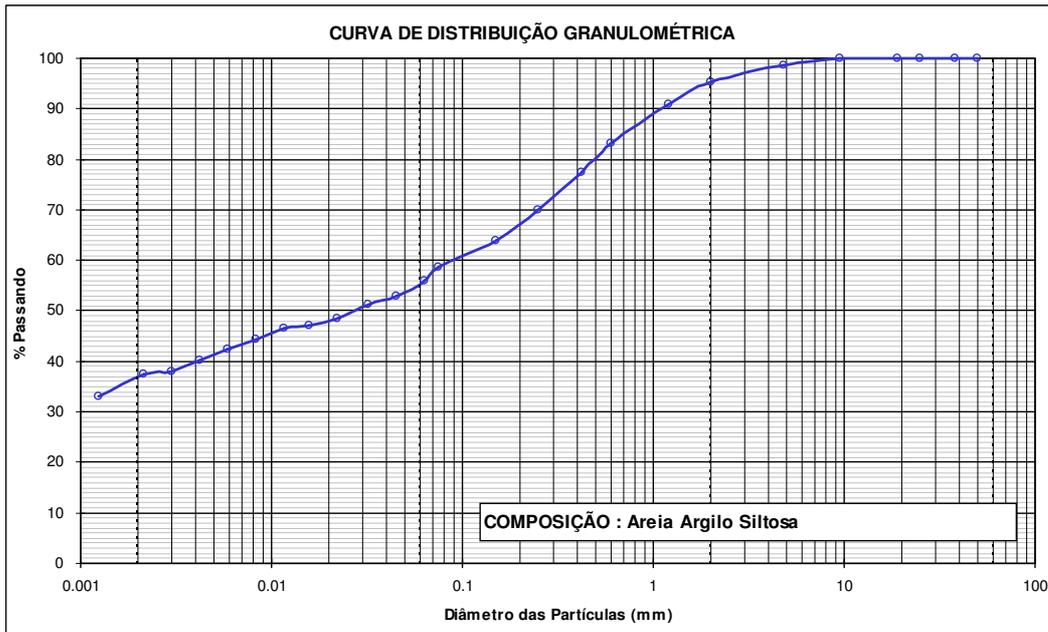
O material da encosta se constitui de uma areia argilo-siltosa com aproximadamente 41,5% de argila, 12% de silte, 45% de areia e 1,5% de pedregulho. A curva granulométrica é mostrada na Figura 23. Este material possui um LL de 64% e LP de 38 %, sendo o IP de 26 %. A massa específica dos grãos desse solo é 2,70 g/cm³.

Figura 23 Curva de distribuição granulométrica do material da encosta do Km 55+800 do OSPAR

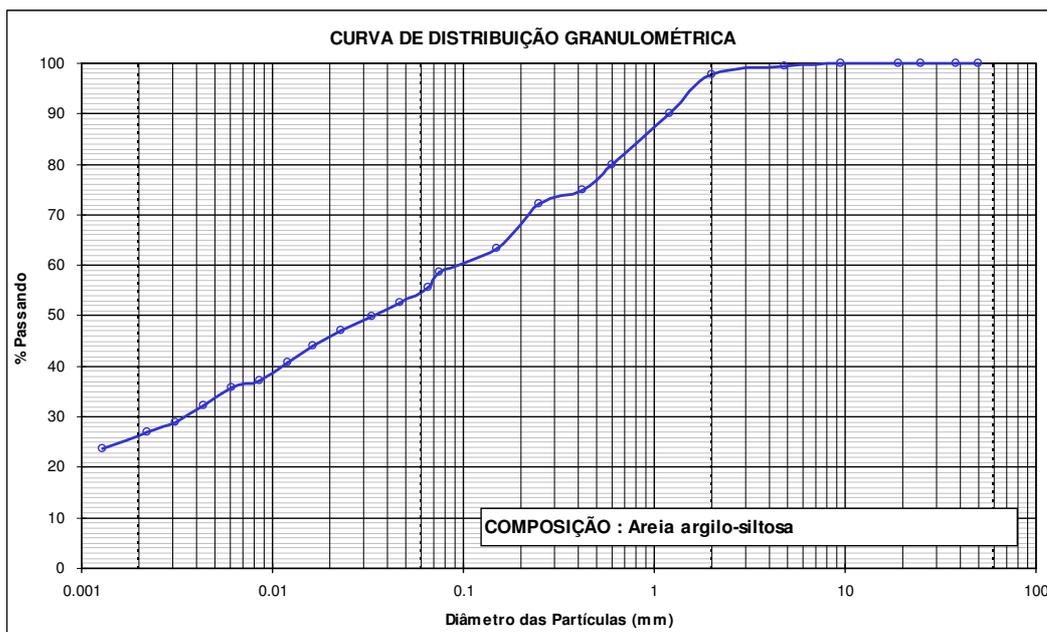
O material da cava do duto se constitui de uma areia argilo-siltosa com aproximadamente 34% de argila, 19% de silte, 46.5% de areia e 0.5% de pedregulho. A curva granulométrica é mostrada na Figura 24. Este material possui um LL de 65% e LP de 51 %, sendo o IP de 14 %. A massa específica dos grãos desse solo é 2,75 g/cm³.

Figura 24 Curva granulométrica do material da cava do duto

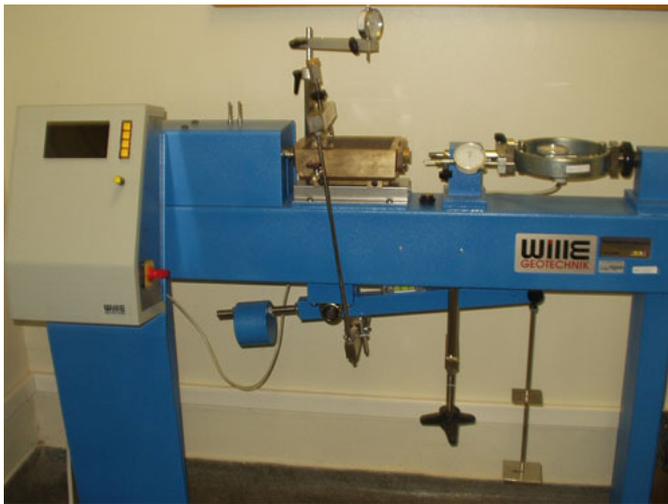
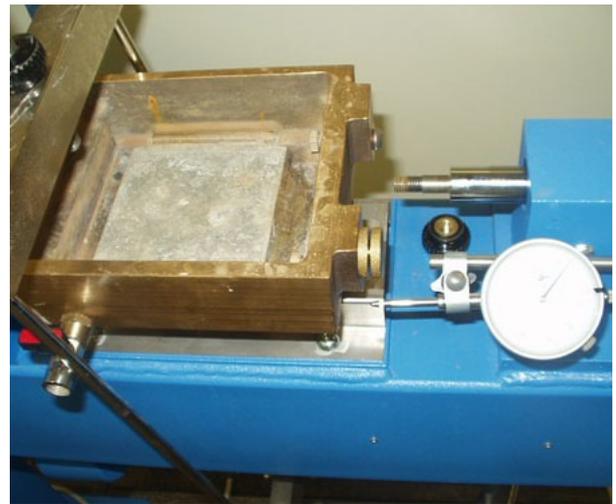
Os ensaios de cisalhamento direto foram feitos nas prensas de modelo LO 2900 da Wille Geotechnick (Figura 25). Foram utilizados para moldagem da amostra moldes com 10 cm de lado e 2 cm de altura, e a velocidade dos ensaios foi de 0,03 mm/min. Para cada bloco foram feitos um total de 6 ensaios com cargas normais de 50, 100 e 200 kPa, considerando-se as condições submerso e não submerso. Durante todos os ensaios impôs-se à caixa de ensaio um deslocamento de, no mínimo, 11 mm, valor superior a 10% da largura da amostra.

Figura 25 Prensa do cisalhamento (a) e caixa de ensaio (b)

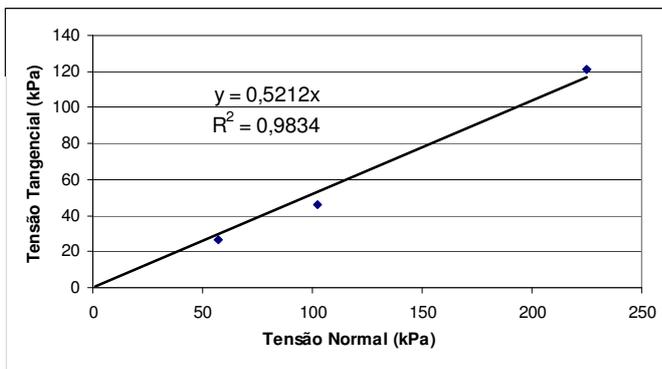
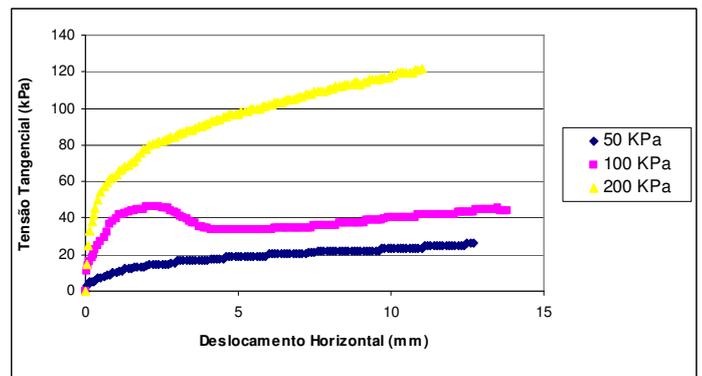
Figura 26 Determinação de c e ϕ para o bloco da encosta na condição submerso: (a)

Tensão normal x tensão cisalhante (b) deslocamento horizontal x tensão cisalhante

Os gráficos tensão normal x tensão tangencial dos ensaios de cisalhamento direto são apresentados na Figura 26 e Figura 27 para o bloco da encosta e na Figura 28 e Figura 29 para o bloco da cava do duto, sendo a Tabela 4 o resumo dos valores de c e ϕ determinados através dos ensaios.

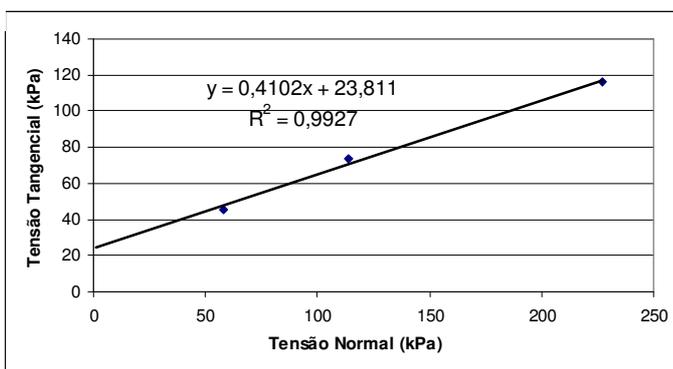
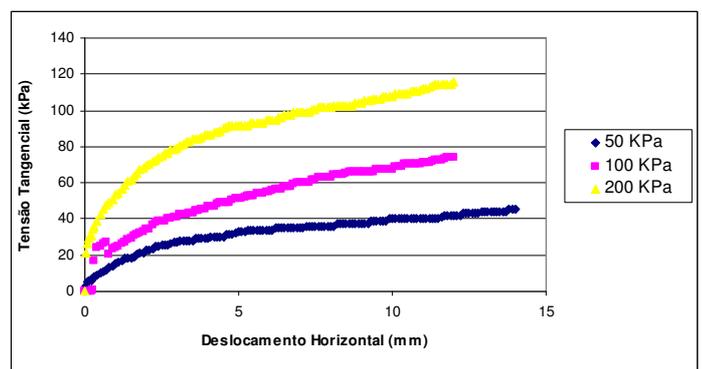
Figura 27 Determinação de c e ϕ para o bloco da encosta na condição não-submerso: (a)

Tensão normal x tensão cisalhante (b) deslocamento horizontal x tensão cisalhante

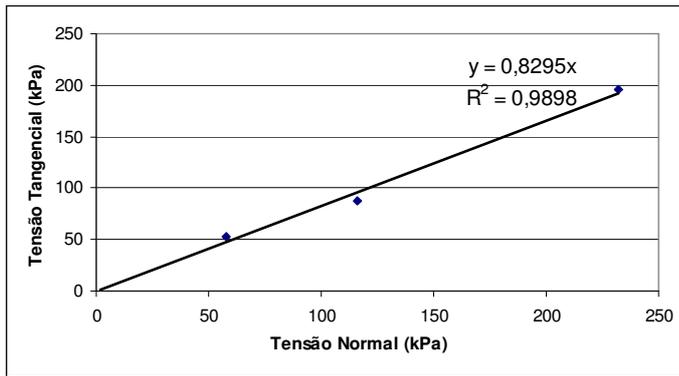
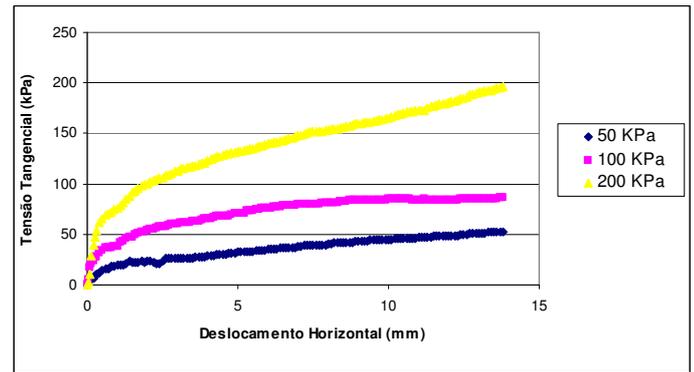
Figura 28 Determinação de c e ϕ para o bloco da encosta na condição submerso: (a) Tensão normal x tensão cisalhante (b) deslocamento horizontal x tensão cisalhante

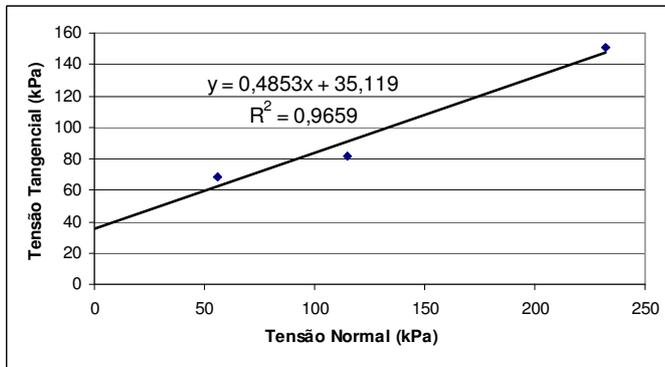
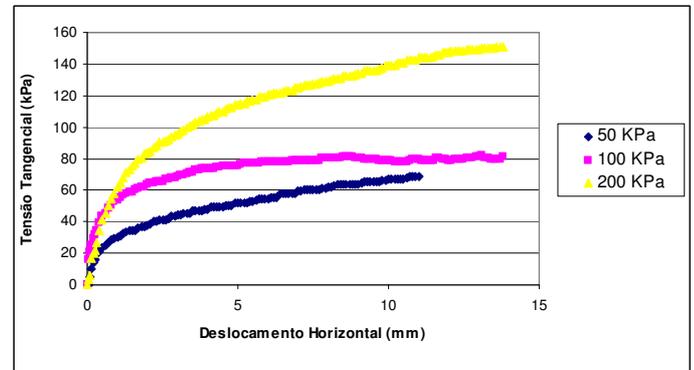
Figura 29 Determinação de c e ϕ para o bloco da encosta na condição não-submerso: (a) Tensão normal x tensão cisalhante (b) deslocamento horizontal x tensão cisalhante

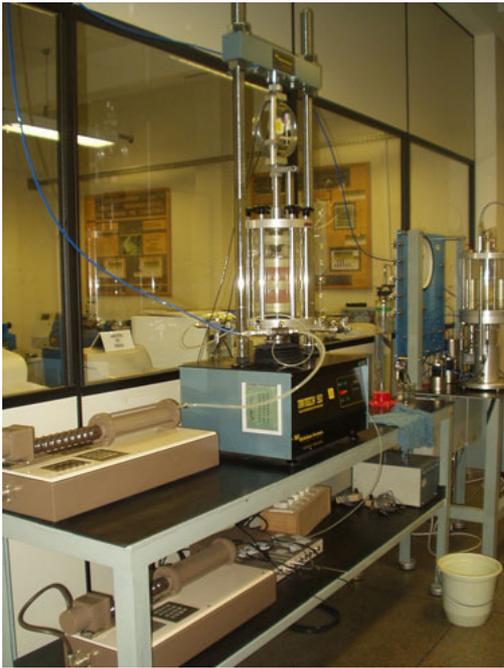
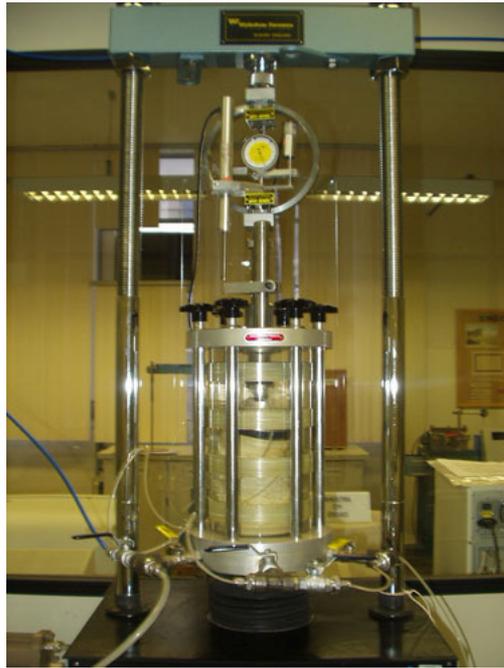
Os ensaios triaxiais foram realizados na prensa GDS (Figura 30), com o objetivo de se obter os parâmetros que foram utilizados para o uso do Modelo Hardening-Soil no programa para a análise por elementos finitos. Para cada bloco foram realizados três ensaios triaxiais drenados com tensões normais de 50, 100 e 200 kPa, respectivamente. Os corpos de prova foram moldados na câmara úmida do laboratório de geotecnia da UFPR respeitando a direção em que cada bloco de solo se encontrava *in situ*. O diâmetro de cada corpo de prova foi em torno de 70 mm e a altura de 140 mm, seguindo o molde mostrado na Figura 31.

Figura 30 Prensa Triaxial GDS

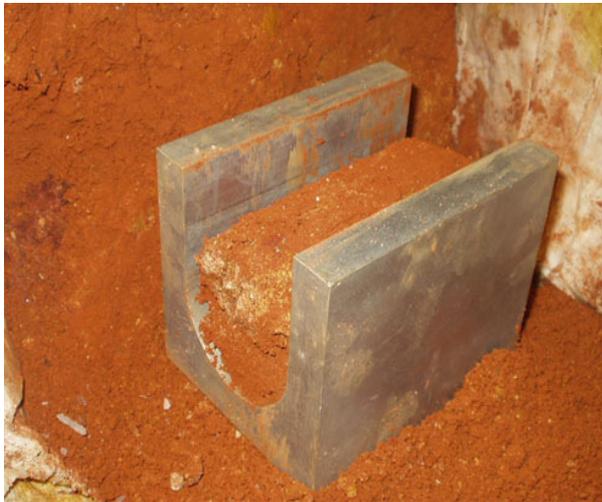
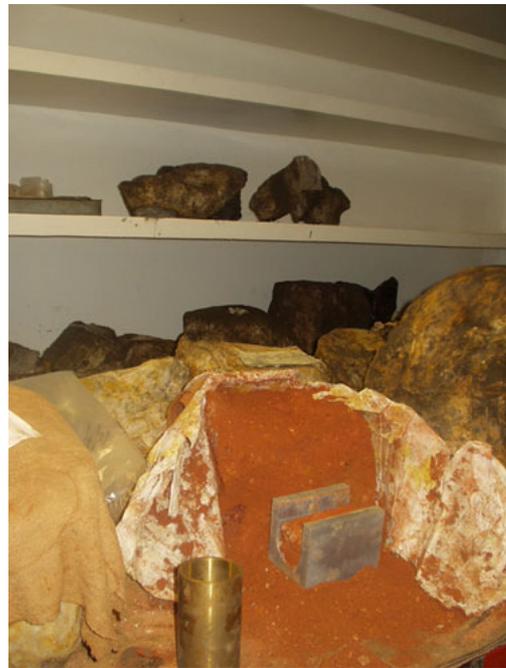
Figura 31 Moldagem do corpo de prova

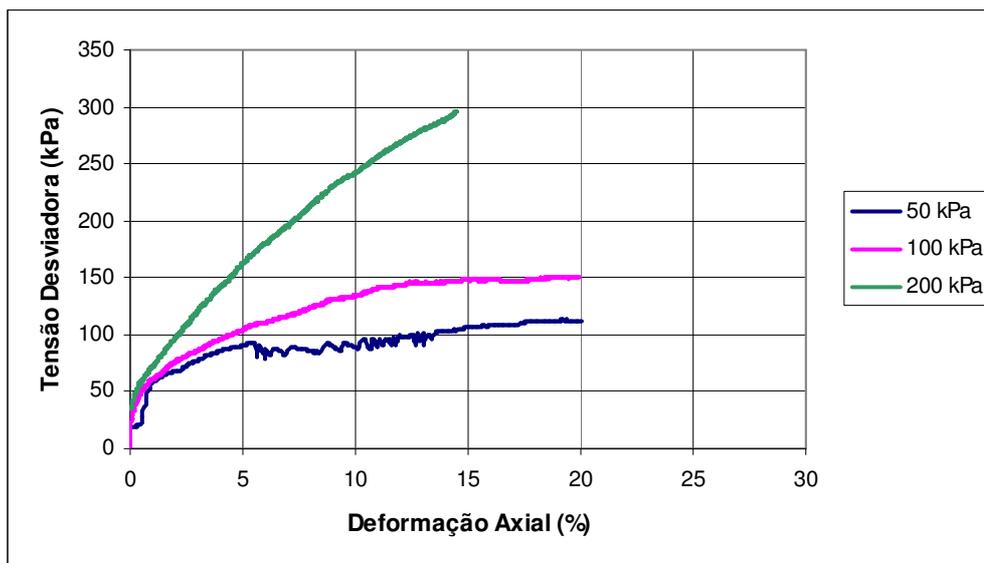
A Figura 32 mostra o gráfico da deformação axial dos corpos de prova do bloco da encosta, no ensaio triaxial, em função da tensão desviadora para os casos de tensões normais iguais a 50 kPa, 100 kPa e 200 kPa respectivamente. E na Figura 33 se encontra o gráfico referente às deformações axiais versus deformações volumétricas para cada um destes ensaios.

Figura 32 Gráfico $\sigma_{desv} \times \epsilon$ (%) do ensaio triaxial drenado para o bloco da encosta

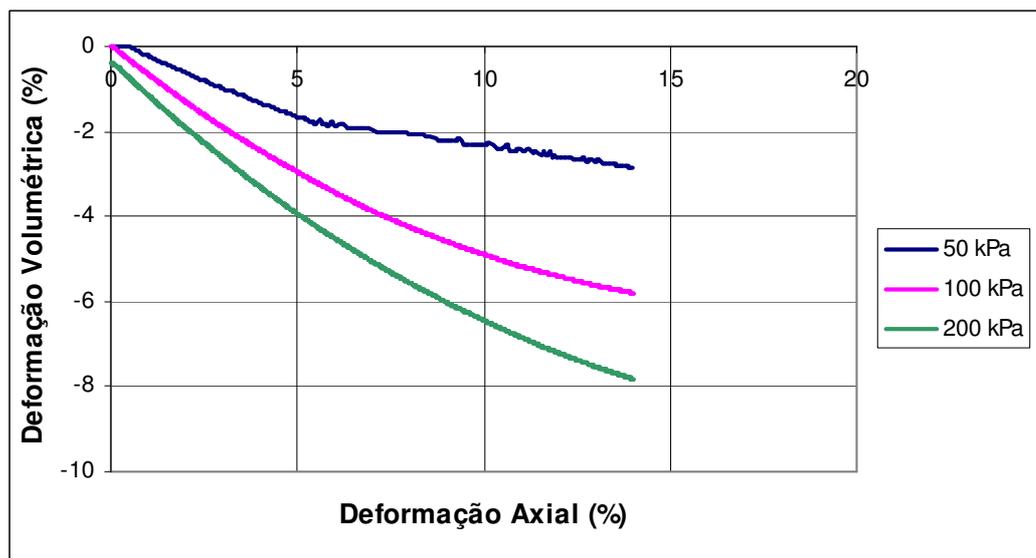
Figura 33 Gráfico deformação axial x deformação volumétrica do bloco da encosta

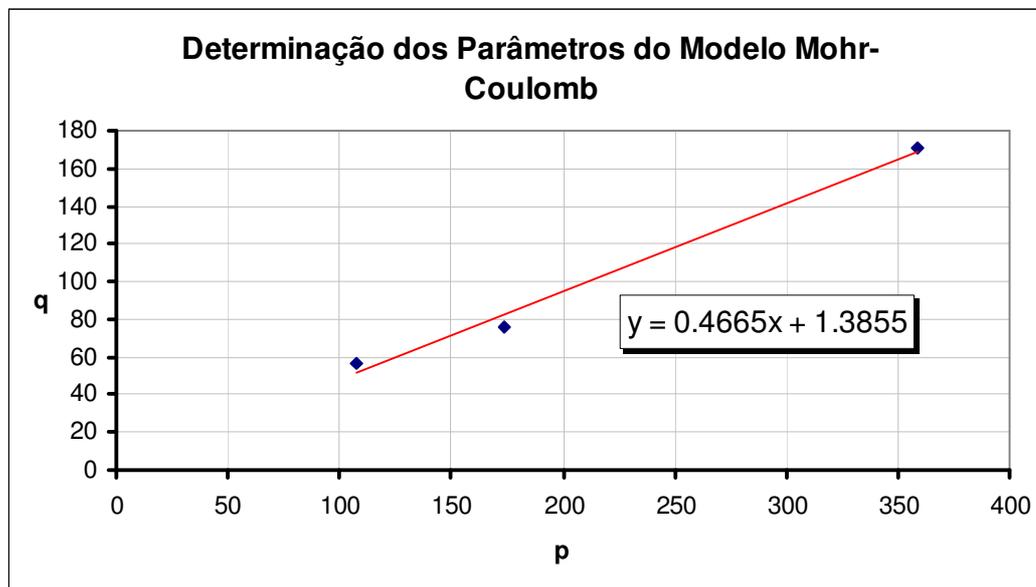
Tendo-se o fim dos três ensaios para o bloco da encosta, determinou-se através do gráfico $p \times q$ (Figura 34) os parâmetros c e ϕ que serão utilizados na modelagem

por elementos finitos no programa PLAXIS. Os valores encontrados foram: $c = 1,57$ kPa e $\phi = 27,8^\circ$.

Figura 34 Gráfico p x q do ensaio triaxial para determinação dos parâmetros c e ϕ - bloco da encosta

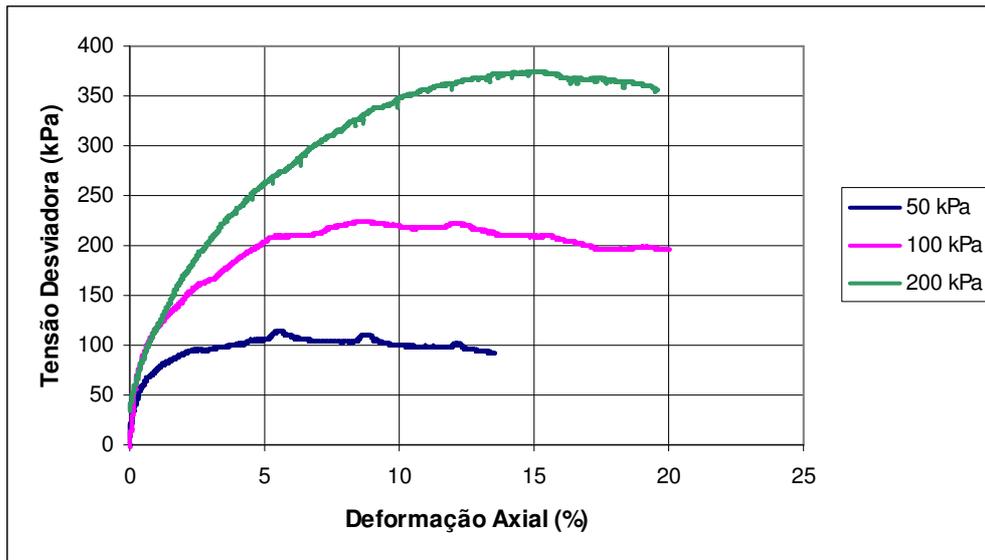
Na Figura 35 está a relação entre a deformação axial dos corpos de prova do bloco da cava do duto e a tensão desviadora para os casos de tensões normais iguais a 50 kPa, 100 kPa e 200 kPa. A relação da deformação volumétrica referente a deformação axial de cada ensaio é apresentada na Figura 36 a seguir.

Figura 35 Gráfico $\sigma_{desv} \times \epsilon$ (%) do ensaio triaxial drenado para o bloco da cava do duto

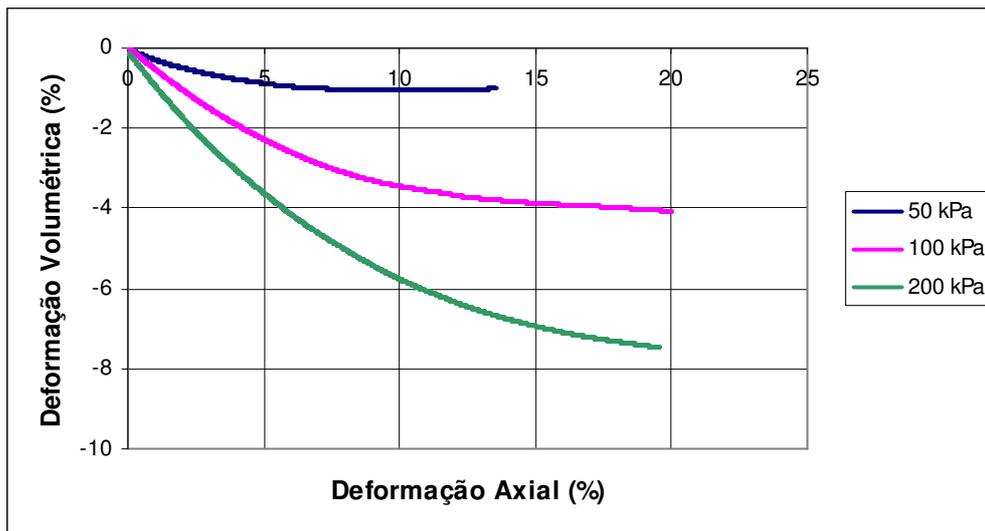
Figura 36 Gráfico deformação axial x deformação volumétrica do bloco da cava do duto

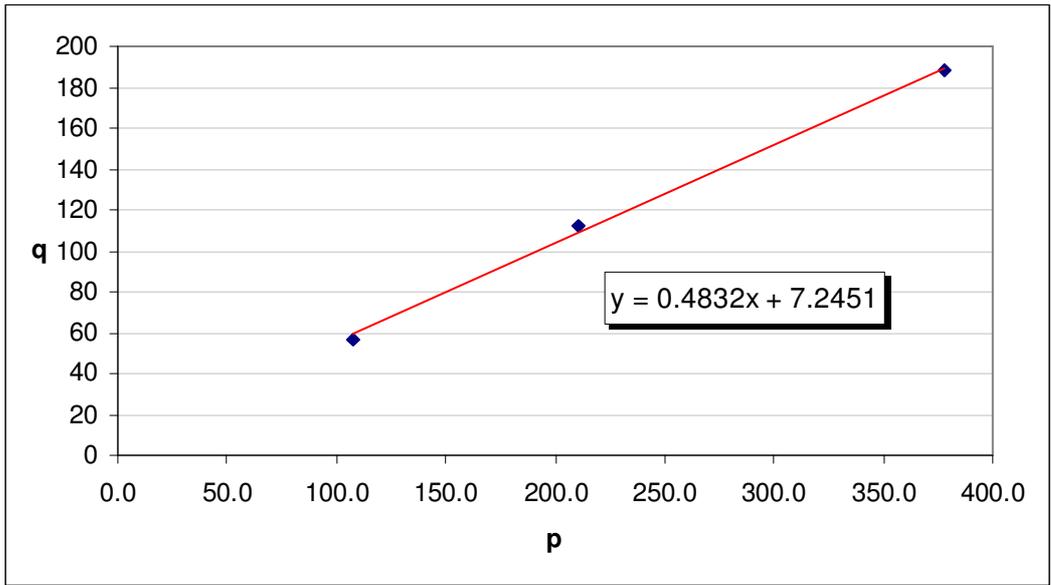
Os valores dos parâmetros c e ϕ para o solo da cava do duto foram retirados do gráfico $p \times q$ da Figura 37, sendo seus valores iguais a 8,28 kPa e 28,9° respectivamente.

Figura 37 Gráfico p x q do ensaio triaxial para determinação dos parâmetros c e φ - bloco da cava do duto

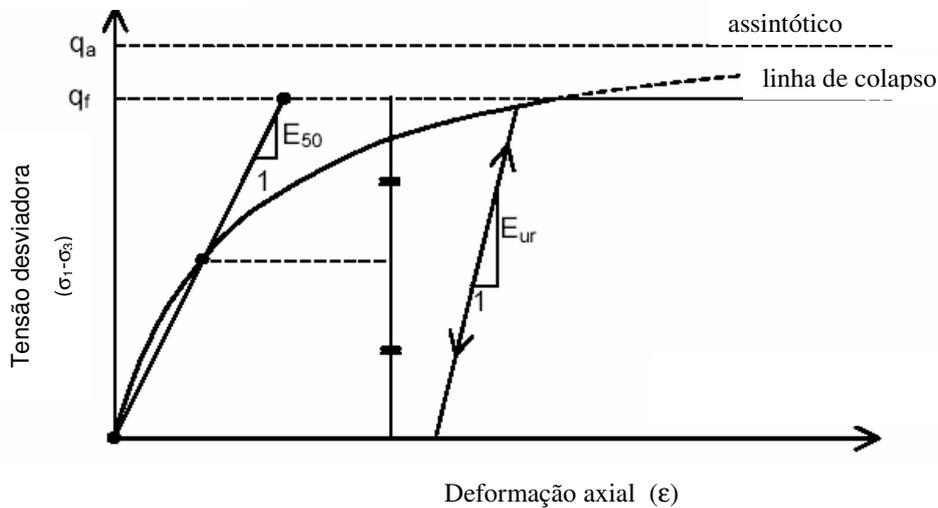
Onde q_a é o valor assintótico da resistência ao cisalhamento e q_f a tensão desviadora última. A relação acima é mostrada na Figura 38. O parâmetro E_{50} é a tensão confinante dependente do módulo de rigidez para o primeiro carregamento e é dado pela equação:

Figura 38 Relação hiperbólica tensão x deformação no carregamento primário para o ensaio triaxial (Material Model Manual V8 - Plaxis - modificado)

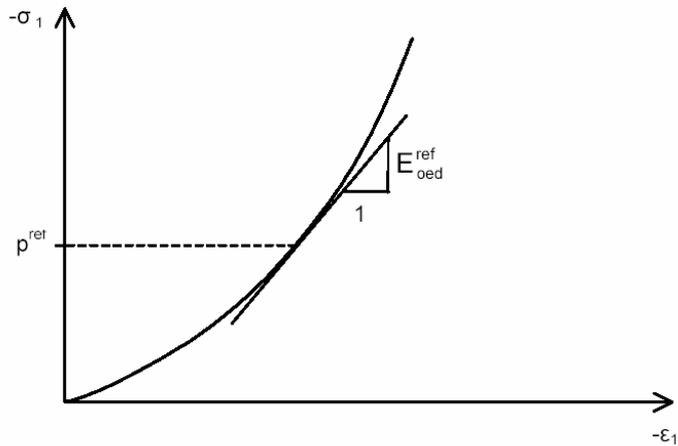
A determinação do E_{oed}^{ref} é dada pela tangente à curva $-\sigma_1$ x $-\epsilon_1$ do ensaio oedométrico no ponto em que $-\sigma_1 = p^{ref}$ (Figura 39).

Figura 39 Definição do E_{oed}^{ref} a partir do resultado do ensaio oedométrico

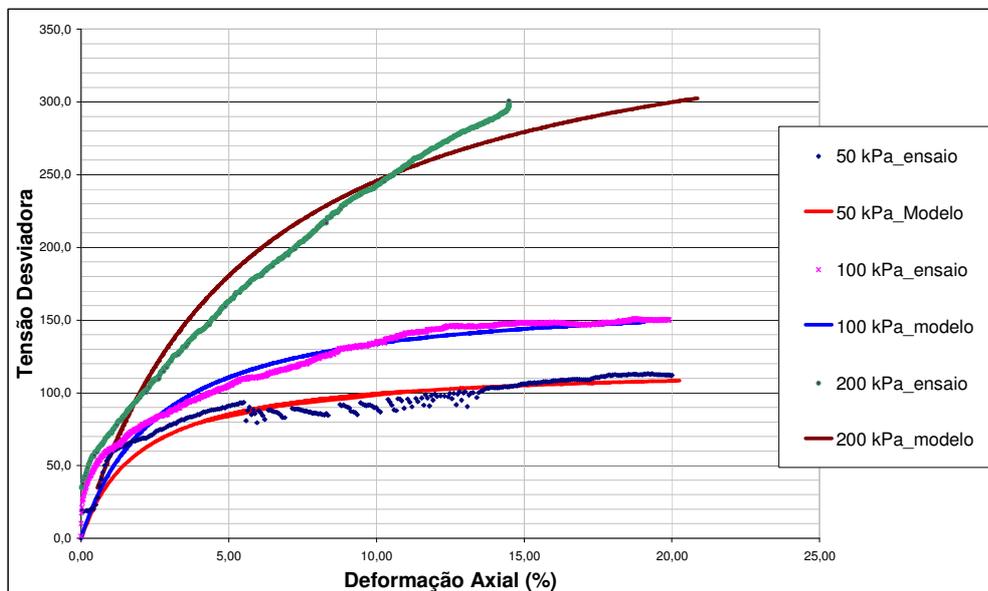
A partir dos resultados dos ensaios triaxiais foi realizada a determinação dos parâmetros referentes ao modelo Hardening-soil e feita a sua calibração. A comparação das curvas $\sigma_{desv} \times \epsilon(\%)$ são mostradas na Figura 40 para os ensaios no bloco da encosta, onde pode-se perceber que o modelo representa bem a curva do ensaio para os três casos, sendo que 200 kPa é o que se aproxima menos.

Figura 40 Comparação das Curvas $\sigma_{desv} \times \epsilon(\%)$ dos ensaios e do modelo HS para o solo da encosta.

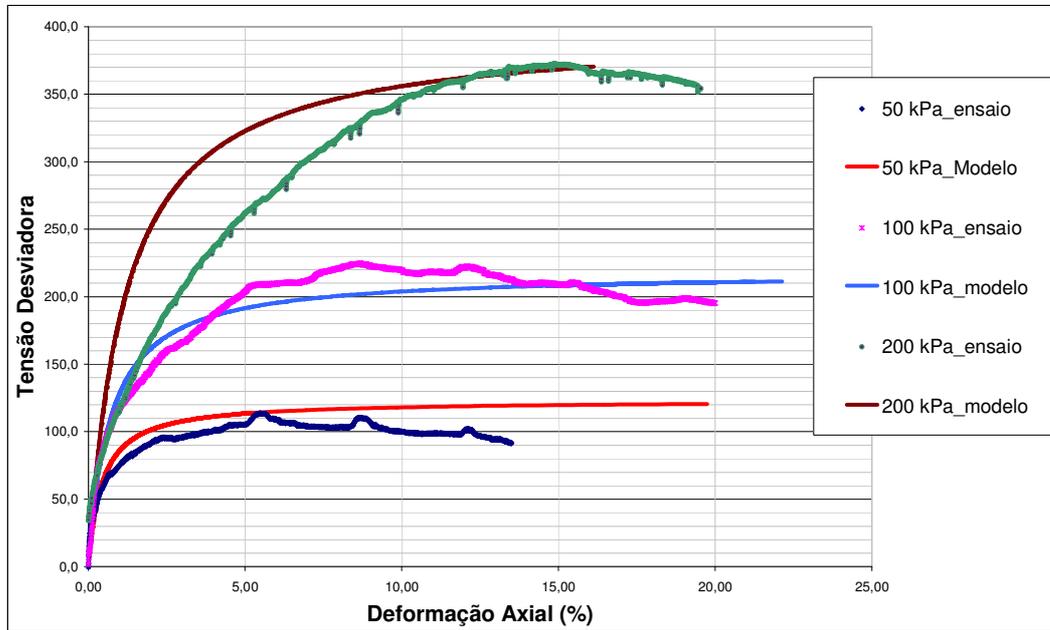
Pode-se verificar também para os ensaios do bloco da cava do duto que o modelo HS representa bem a curva de ensaios para 50 kPa e 100 kPa, sendo menos precisa para 200 kPa, como é mostrado na Figura 41.

Figura 41 Comparação das Curvas $\sigma_{desv} \times \epsilon(\%)$ dos ensaios e do modelo HS para o solo da cava do duto.
