## 5

### Avaliação do Sistema de Dessorção Térmica *Ex Situ*

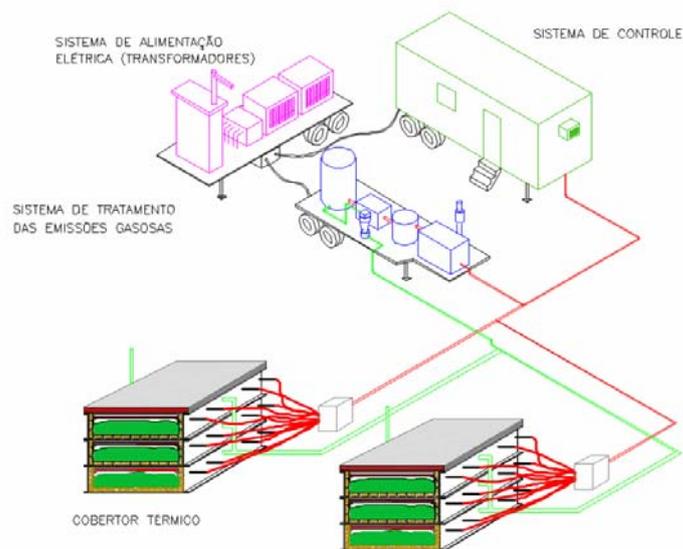
O Sistema de Dessorção Térmica *Ex Situ* idealizado na PUC-Rio para o tratamento de solos contaminados por combustíveis está esquematizado na Figura 1. O sistema consiste de unidades de dessorção térmica capazes de tratar 1,5m<sup>3</sup> de solo contaminado por batelada. As emissões gasosas advindas do aquecimento do solo são tratadas pelo sistema desenvolvido por Baptista (2005). A alimentação elétrica do conjunto pode ser realizada através da rede elétrica ou, alternativamente, por um grupo gerador.

Figura 1 - Diagrama esquemático do sistema PUC-Rio de dessorção térmica *ex situ*.

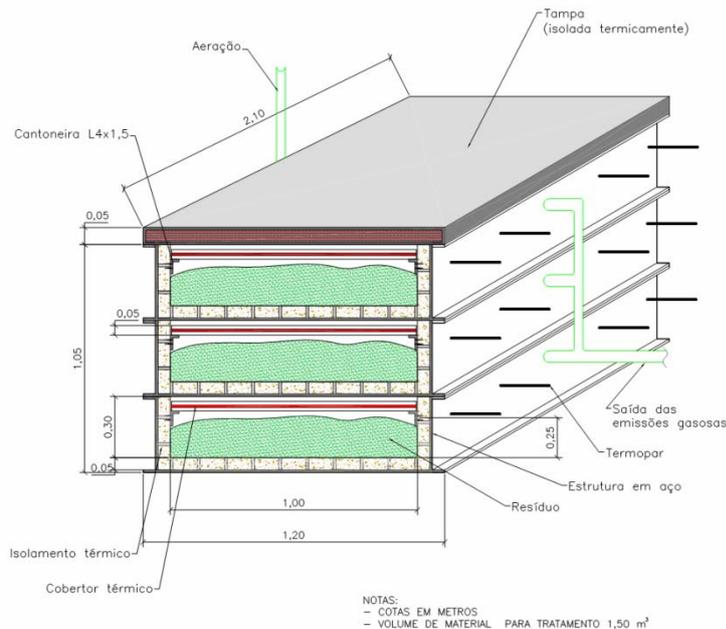
A unidade de dessorção térmica, vista esquematicamente na Figura 2, é composta por 3 (três) caixas retangulares de aço inoxidável 316 e cobertores térmicos, desenvolvidos por Pires (2004), que proporcionam o aquecimento do meio a temperaturas que permitam a volatilização dos contaminantes. Durante o processo o interior das caixas é submetido a uma aeração forçada para evitar o coqueamento das partículas sólidas do meio poroso. Cada caixa possui saídas para a retirada dos gases para posterior tratamento. A temperatura a que cada caixa é submetida é controlada por um sistema de controle que se baliza pelo sinal de um

termopar posicionado imediatamente abaixo do cobertor térmico. A temperatura à qual o solo é submetido é monitorada durante o tratamento por termopares instalados em diversas posições no interior de cada caixa metálica. Este sistema ainda não foi testado é por isso que esta dissertação avaliara o funcionamento do equipamento de dessorção térmica *ex situ* utilizando um solo contaminado.

Figura 2 - Diagrama esquemático da unidade de dessorção térmica

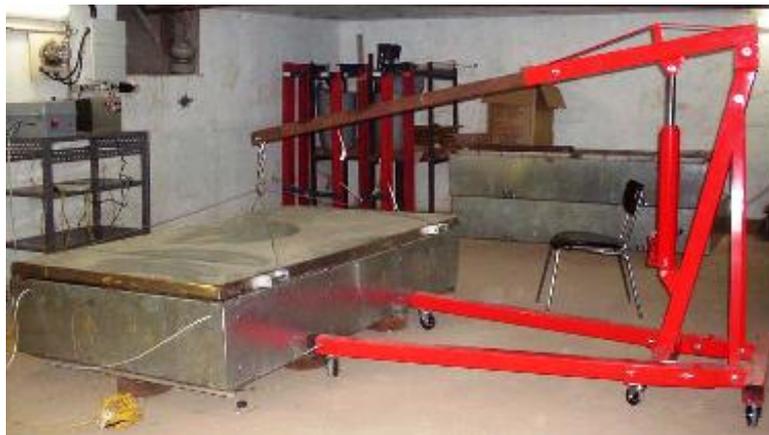
A Figura 3 apresenta o equipamento que avaliou o desempenho do sistema de dessorção térmica.

Neste experimento, a energia utilizada foi da rede elétrica da concessionária Light exceto das 17:30h às 20:30h onde a energia consumida foi suprida por geradores próprios da PUC-Rio. Foi montada toda uma infra-estrutura elétrica para alimentar o sistema com 380V e 40A. Os controladores de temperatura e os cobertores térmicos foram alimentados com 220V enquanto que a unidade de aquisição foi alimentada com 110V. Instalou-se, ao lado do quadro elétrico, um medidor de consumo para avaliar o gasto no decorrer do ensaio.

Figura 3 – Equipamento de avaliação do sistema de dessorção térmica.

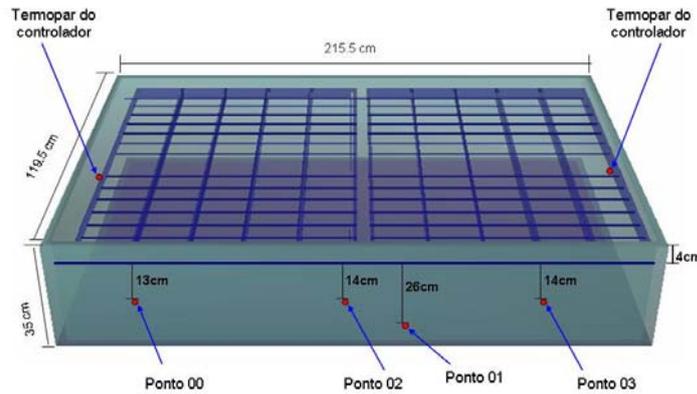
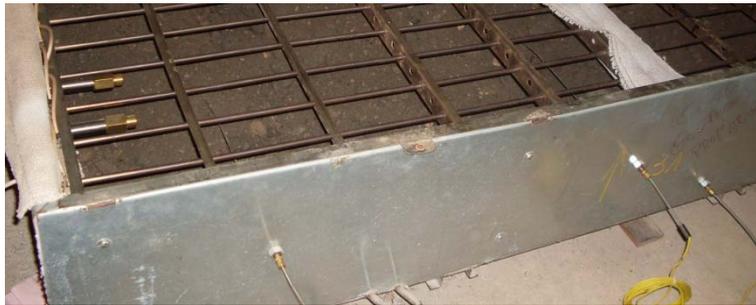
A temperatura no decorrer do ensaio foi monitorada por intermédio de 4 (quatro) termopares instalados ao longo da lateral da caixa metálica, obedecendo ao esquema da

Figura 4. Os termopares empregados tinham a mesma dimensão, *i.e.* 80 cm, e mediam a temperatura em sua extremidade. Os termopares eram excitados pela unidade de aquisição de dados e os dados das temperaturas medidas eram armazenados em sua memória interna e periodicamente transferidos para um computador pessoal.

Figura 4 – *Layout* da instrumentação do ensaio: a) disposição espacial dos termopares e b) termopares instalados

A Figura 9 mostra uma diferença entre o valor de temperatura aplicado ao cobertor térmico controlado por um termopar posicionado imediatamente abaixo e os valores medidos pelos diferentes termopares posicionados, de acordo com a Figura 4, no interior da massa de solo. Nos primeiros instantes do ensaio, a diferença observada é fruto do bolsão de ar existente entre os cobertores térmicos e a massa de solo. Sendo o ar um mau condutor térmico, os cobertores térmicos não conseguem transmitir integralmente ao solo o calor emitido.

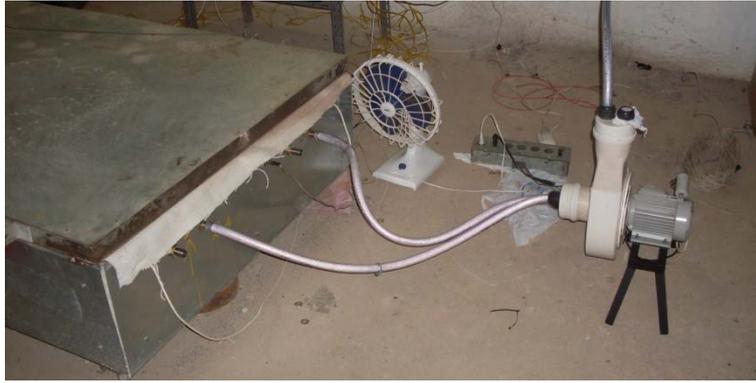
Para evitar o coqueamento durante a aplicação de calor foi utilizado um soprador. O ar gerado pelo soprador era conduzido para o interior da caixa térmica por intermédio de mangueiras plásticas aramadas e tubos de aço inoxidável, conforme pode ser visto na Figura 5. No decorrer do ensaio constatou-se que havia uma transmissão de calor por condução através do tubo metálico e foi necessário instalar um ventilador portátil, visto na Figura 5, para impedir a degradação das mangueiras plásticas. O soprador funcionava em intervalos de 45 minutos com 15 minutos de pausa para evitar superaquecimento de seu motor elétrico. O acionamento automático do soprador era garantido por um multi-timer digital da marca Icel, modelo TI-10.

Figura 5 – Detalhe de instalação do soprador.

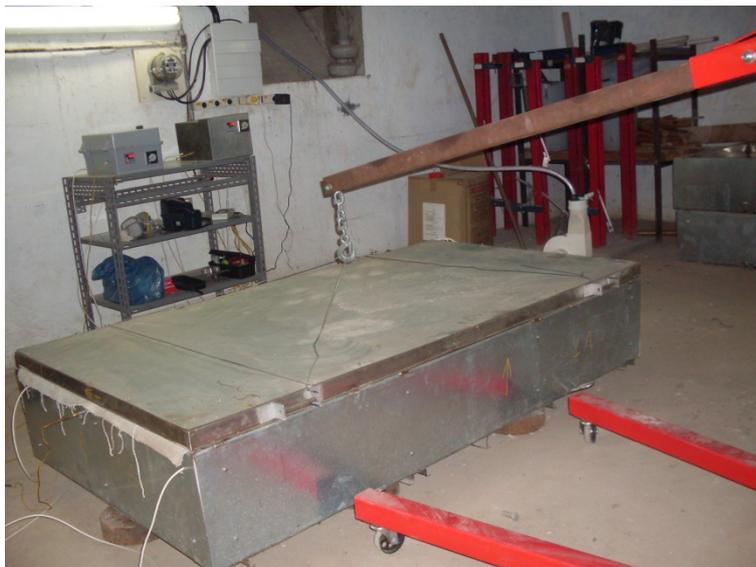
Por último, um guincho do tipo girafa foi utilizado para manusear a tampa metálica do sistema de dessorção térmica. A Figura 6 mostra o sistema em operação.

Figura 6 – Detalhe do sistema em operação.

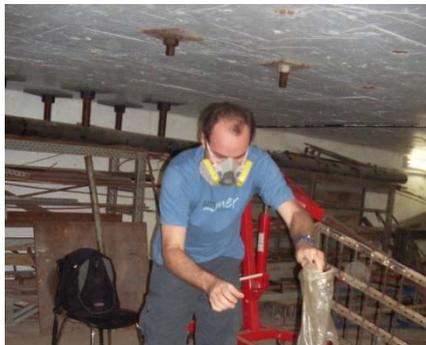
O ensaio empregou 346,40 kg de solo contaminado com um teor de umidade gravimétrico médio de 15%. O solo, contido nos sacos plásticos, foi disposto manualmente no interior da caixa de dessorção térmica cuidadosamente para que se observasse uma uniformidade em sua distribuição. Durante o decorrer da colocação foi empregada uma máscara plástica, vista na Figura 7, para

minimizar a inalação de compostos voláteis. Os sacos plásticos foram descartados como resíduo perigoso.

Figura 7 – Detalhe da colocação do solo contaminado na caixa de dessorção térmica

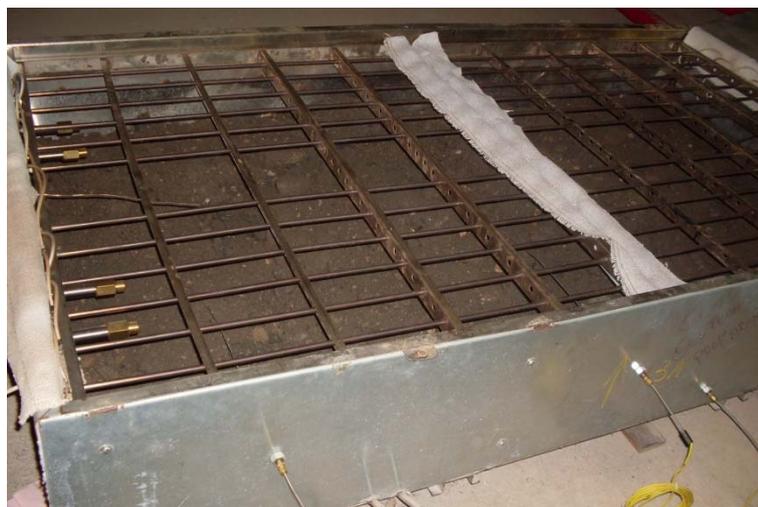
Após a colocação do material na caixa de dessorção térmica foram instalados os cobertores térmicos. Entre os cobertores foram utilizadas mantas isolantes de amianto para impedir os contatos entre os conectores elétricos do cobertor e as paredes da caixa elétrica, vide Figura 8, o que poderia gerar um de curto circuito no sistema. Este problema pode acontecer devido à dilatação dos cobertores térmicos e das paredes da caixa de dessorção térmica com o aumento da temperatura no interior da caixa térmica durante o tratamento.

Figura 8 – Detalhe da instalação das mantas isolantes

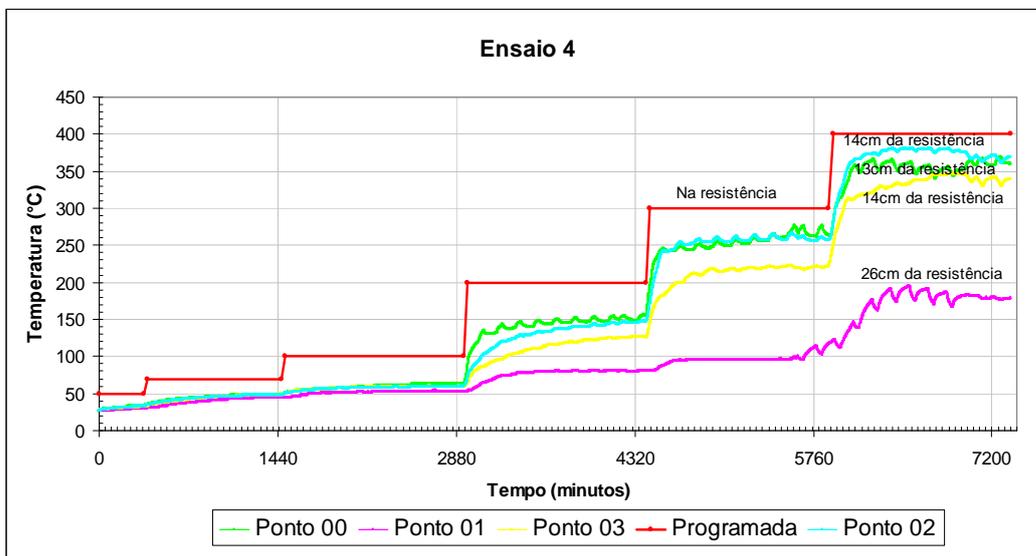
A Figura 9 apresenta os valores de temperatura a que foram submetidos os cobertores térmicos e os valores determinados de temperatura medidos pelos 4 termopares instalados.

Figura 9 - Variação da temperatura no decorrer do ensaio

À medida que o valor do teor de umidade do solo vai sendo reduzido observa-se um crescimento na diferença de temperatura entre os diferentes pontos

da massa de solo. O aumento da proporção de gás nos poros do solo, aliado à baixa condutividade térmica das partículas sólidas do solo, resulta em uma crescente diferença de temperatura entre as partes mais superficiais do solo na caixa de dessorção e aquelas que estão posicionadas próximo ao seu fundo.

Devido ao solo ser constituído de grãos de quartzo e feldspato observou-se nos instantes finais do ensaio diferenças de temperatura de quase  $150^{\circ}\text{C}$  entre pontos espaçados de apenas 12 cm.

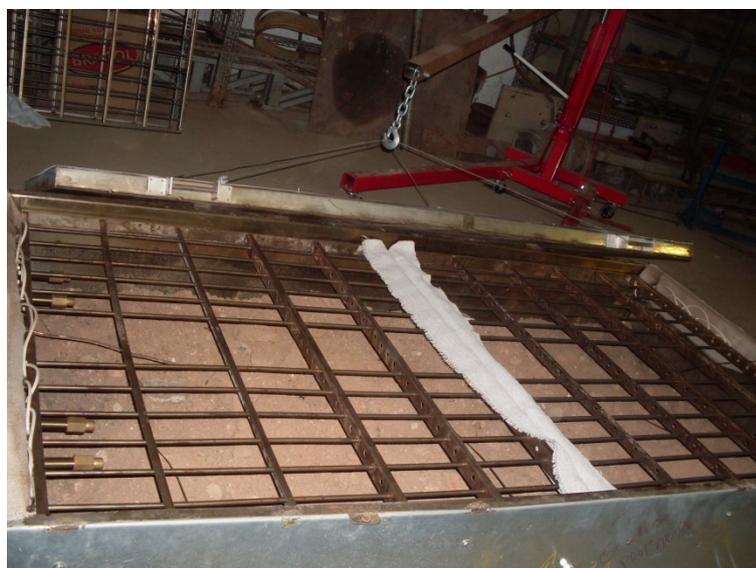
Ao final do experimento, a tampa da caixa de dessorção foi içada pela girafa e pode-se constatar uma mudança na tonalidade da cor do solo tratado. Antes do tratamento o solo apresentava uma cor marrom escura que, com a exposição a altas temperaturas, tornou-se amarelo avermelhada, conforme pode ser visto na Figura 10. A mudança da cor, aliada à ausência de odor, foi um indicativo da remoção dos hidrocarbonetos de petróleo.

Figura 10 – Solo contaminado após o tratamento

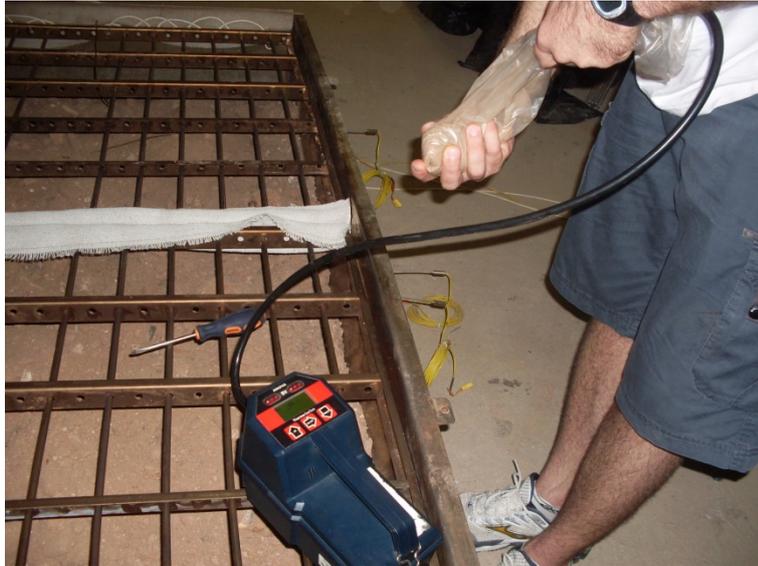
Análises no solo tratado empregando o procedimento estabelecido pela CETESB, vide Figura 11, indicaram que a concentração de TPH nas amostras analisadas estavam abaixo do limite de detecção do analisador de gás.

Figura 11–Determinação da concentração de TPH no solo tratado

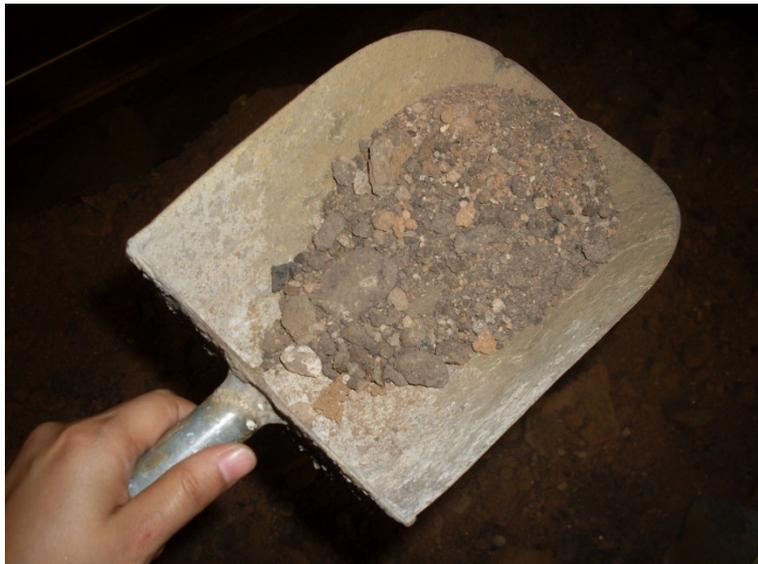
No entanto, observou-se uma pequena quantidade de material de tonalidade mais escura quando da retirada do material do fundo da caixa. A Figura 12 mostra um material pedregoso com tonalidade próxima à inicial, mas sem a presença de odor característico de combustível. Análises realizadas neste material também constataram níveis de TPH abaixo do limite de detecção do analisador de gás denotando que houve coqueamento.

Figura 12 – Solo coqueado

O coqueamento é um indicativo que não houve uma aeração uniforme no interior da caixa. Este experimento mostrou a necessidade de alterar a forma de

aeração em seu interior. Teoricamente, a forma mais adequada de aeração é a vertical descendente, mas na prática há uma dificuldade de penetração do ar mais quente e, por conseguinte menos denso, no interior da massa de solo devido à sua baixa permeabilidade quando úmido.

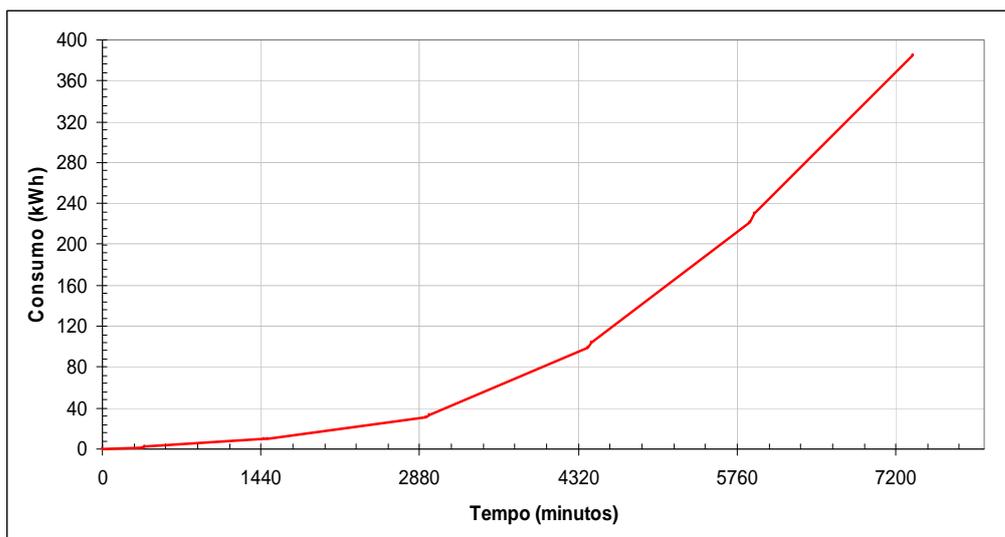
A Figura 13 apresenta o consumo elétrico, em kW.h, durante a execução do ensaio.

Figura 13 – Consumo elétrico

Com base na tarifa elétrica aplicada para classe não residencial pela Light na Cidade do Rio de Janeiro para o mês de abril o custo do ensaio montou a quantia de R\$ 149,21. O consumo elétrico foi de 384,6 kWh, o equivalente ao consumo de 4 (quatro) geladeiras ao longo de 1 (um) mês.

O custo equivale a R\$ 0,43/kg de solo tratado, um valor bem abaixo do cobrado por unidades de incineração do Estado do Rio de Janeiro (*i.e.*, cerca de R\$ 3,00/kg) e inferior ao cobrado pelas empresas de gerenciamento de resíduos para dispô-lo adequadamente (*i.e.*, cerca de R\$ 0,60/kg).
