8 Apresentação dos Resultados – Hipótese 2

8.1. Registro de Comportamento

8.2. Teste de Compreensão

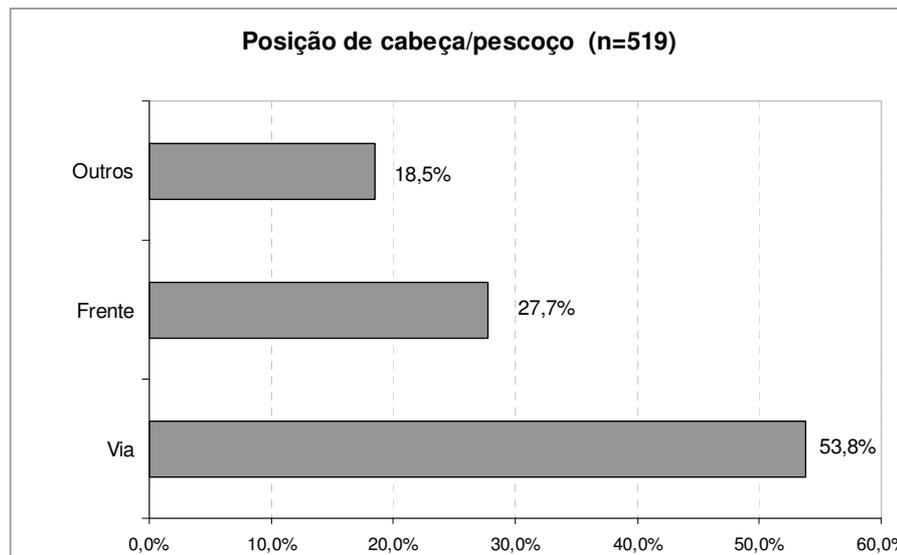
Figura 139 – O gráfico mostra a distribuição da postura cabeça/pescoço entre as três direções selecionadas. O posicionamento da cabeça/pescoço em direção à via foi a que obteve maior número de anotações (53,8%).

5 segundos). O valor da moda foi de 11 registros por pedestre. Note-se que a maioria dos pedestres que se comportaram de maneira insegura registrou-se pouca quantidade de posição cabeça/pescoço. Entre os 62 pedestres observados foram anotadas 519 posições de cabeça/pescoço durante o registro. Abaixo segue a tabela com a distribuição entre as três posições selecionadas.

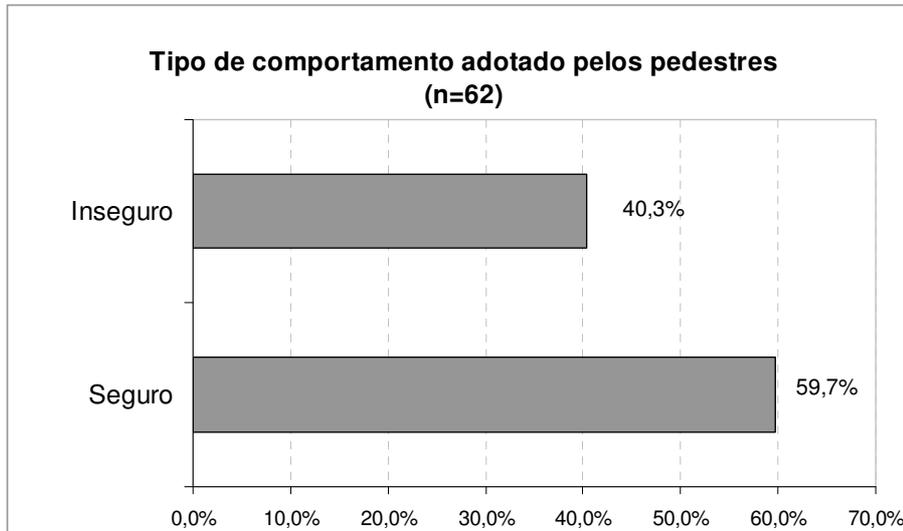
Figura 140 – O gráfico acima mostra que a maioria dos pedestres observados atravessou a via após a indicação do semáforo permitir a travessia.

Além da postura cabeça/pescoço registrou-se também o tipo de comportamento adotado pelos pedestres observados. A maioria dos pedestres observados adotou um comportamento considerado seguro (59,7%).

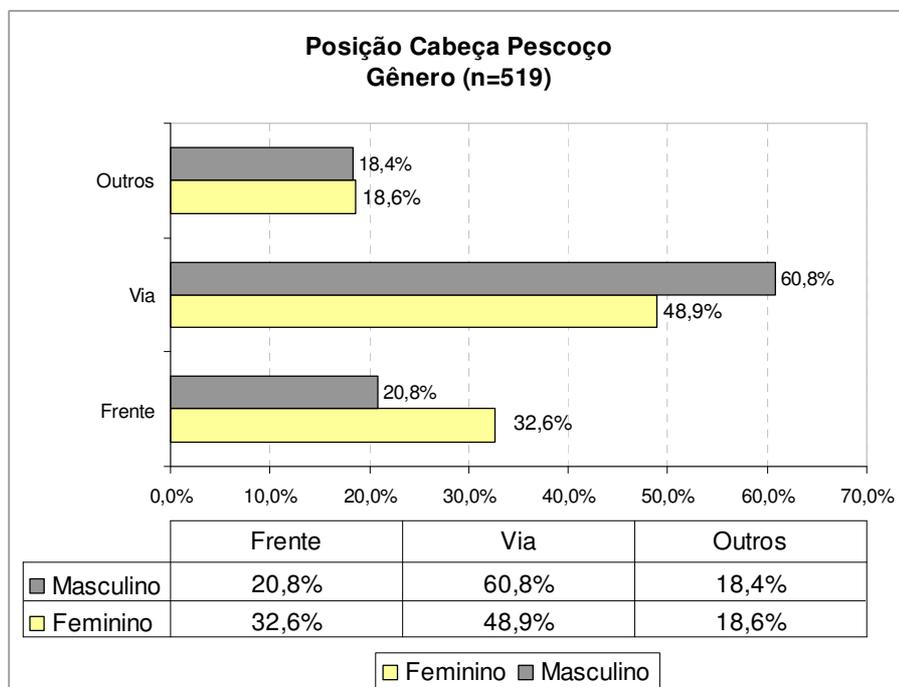
Figura 141 – De acordo com este gráfico as mulheres permanecem por mais tempo com a postura cabeça/pescoço para frente do que os homens. Os pedestres do sexo masculino ficam por mais tempo com a postura cabeça/pescoço voltada para a via.

Após examinar o gráfico acima, decidiu-se realizar o teste do *qui-quadrado* para saber se esta diferença de posicionamento de pescoço entre homens e mulheres é significativa ($p \leq 0,05$) e não um resultado obtido por mero acaso. O resultado do teste do *qui-quadrado* foi 0,01. Portanto, aceita-se que existe associação entre o gênero e o direcionamento da postura cabeça/pescoço.

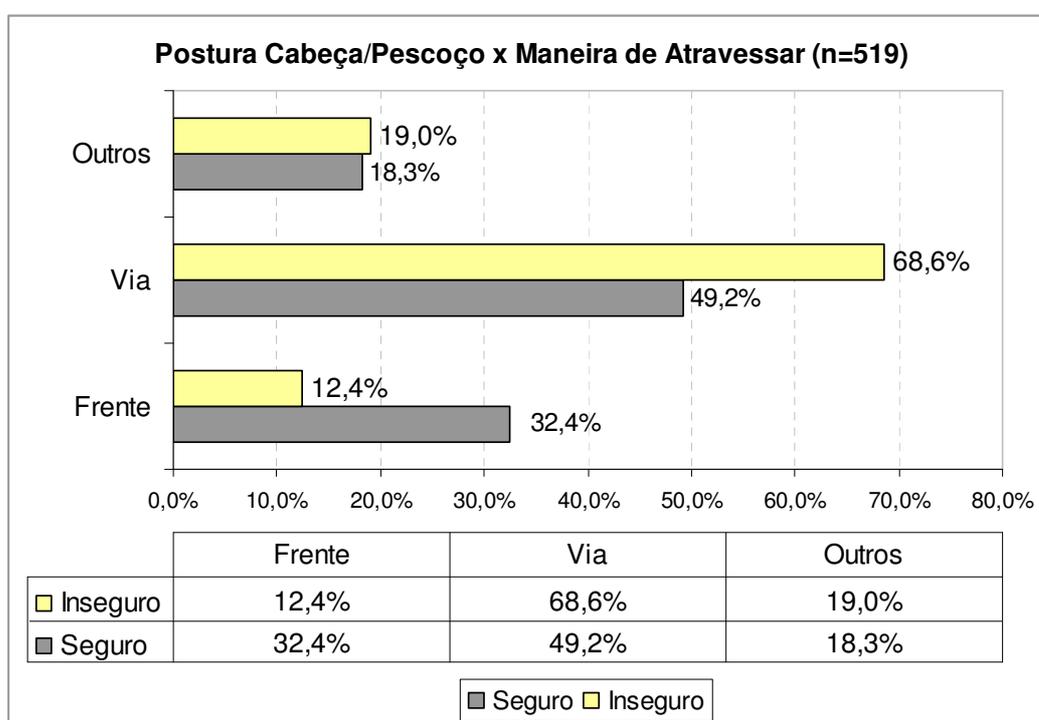
Figura 142 – Este gráfico mostra que aqueles que permanecem por mais tempo com a postura cabeça/pescoço para frente adotam comportamento mais seguro entre aqueles que direcionam o olhar para a via.

Fez-se também o teste do *qui-quadrado* para saber se existe associação entre o posicionamento de pescoço e tipo de comportamento. O resultado do teste do *qui-quadrado* foi 0,00005. Por isso, a associação entre as variáveis postura e comportamento é significativa ($p \leq 0,05$) e não um resultado obtido fortuitamente.

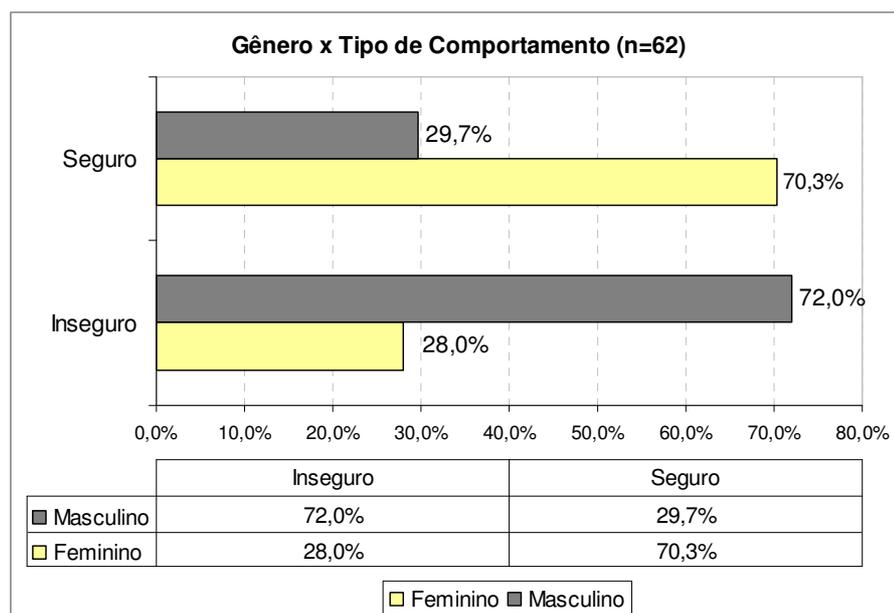
Figura 143 – O gráfico revela que entre os pedestres que adotam comportamento inseguro os homens são a grande maioria (72%).

O teste do *qui-quadrado* aplicado na distribuição do tipo de comportamento entre pedestres do sexo masculino e feminino resultou em 0,001. Portanto, considerou-se que há associação entre o gênero e a maneira que o pedestre atravessa a via ($p \leq 0,05$). O gráfico acima e o teste do *qui-quadrado* mostram que os homens arriscam-se mais na travessia da Av. Presidente Vargas que as mulheres.

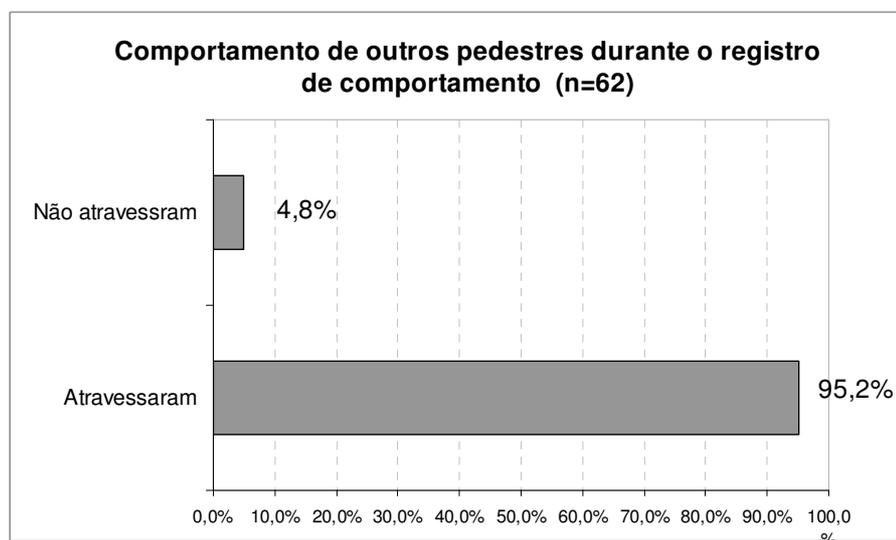
Figura 144 – O gráfico mostra que em quase todas observações anotou-se a ocorrência de travessia indevida por parte de outros pedestres (95,2%).

Em quase todas observações feitas registrou-se a ocorrência de outros pedestres atravessando a Av. Presidente Vargas. Entre as 62 sessões de registro de comportamento em apenas três delas não houve pedestres que atravessaram a pista

de maneira irregular. Mesmo entre estas três vezes que outros pedestres não atravessaram, houve um caso em que o indivíduo que estava em observação tentou realizar uma travessia e teve que voltar a calçada.

Este tipo de registro foi importante para corroborar as impressões da observação assistemática (sempre ou quase sempre pedestres desrespeitam a indicação do semáforo) e para certificar que houve brecha de veículos durante quase todas as sessões de observação. Portanto, pedestres que adotaram comportamento seguro tiveram oportunidade de atravessar.

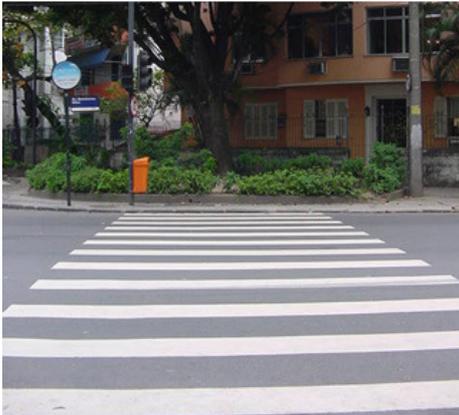
<p>Foto 1: faixa de travessia de pedestre</p> <p>Nível de aceitação - total: 93,6%</p> <p>Nível de aceitação - c/ habilitação: 95,7%</p> <p>Nível de aceitação - s/ habilitação: 92,2%</p> <p>Nível de aceitação - homens: 93,1%</p> <p>Nível de aceitação - mulheres: 94%</p>
<p>2 - O que significa esta foto para o pedestre?</p>

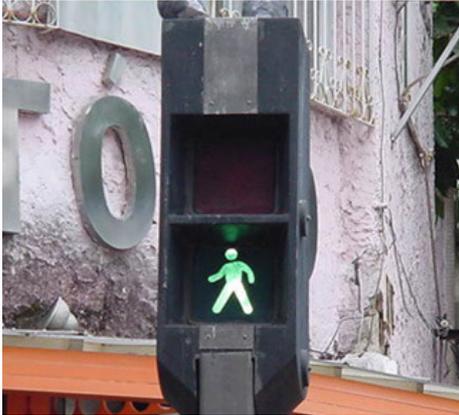
<p>Foto 2: grupo focal para pedestre – cor verde (humano caminhando)</p> <p>Nível de aceitação total: 96,8%</p> <p>Nível de aceitação - c/ habilitação: 94,2%</p> <p>Nível de aceitação - s/ habilitação: 98,5%</p> <p>Nível de aceitação - homens: 100%</p> <p>Nível de aceitação - mulheres: 93,5%</p>

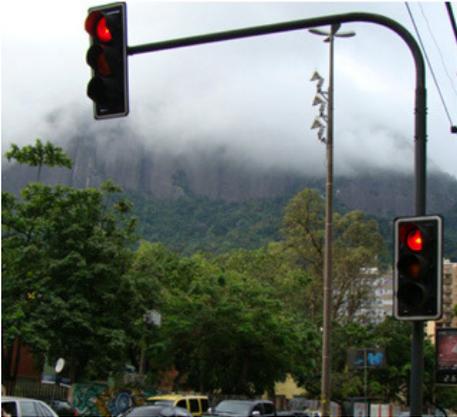
Foto 3: grupo focal vertical para veículos – cor vermelha.

Nível de aceitação total: 93,3%

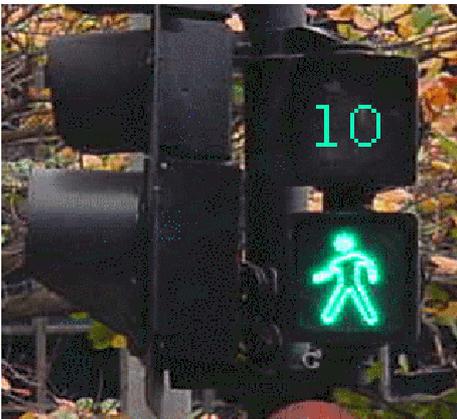
Foto 4: grupo focal para pedestre – cor verde – cronômetro com contagem regressiva

Nível de aceitação total: 91,5%

OBS: imagem dinâmica na tela do palm top.

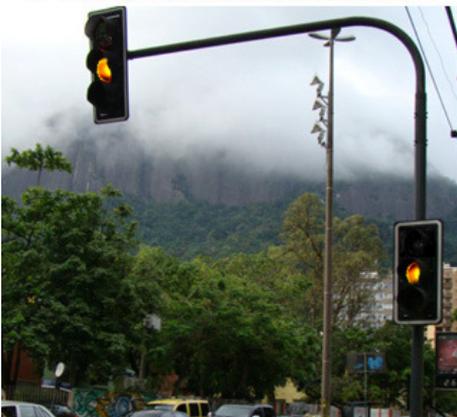
Foto 5: grupo focal vertical para veículos – cor amarela.

Nível de aceitação total: 97,1%

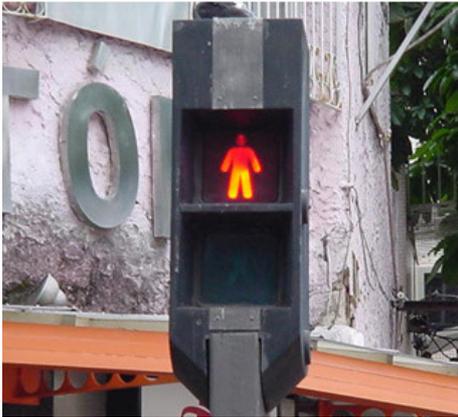
Foto 6: grupo focal para pedestre – cor vermelha (humano parado)

Nível de aceitação total: 96,2%

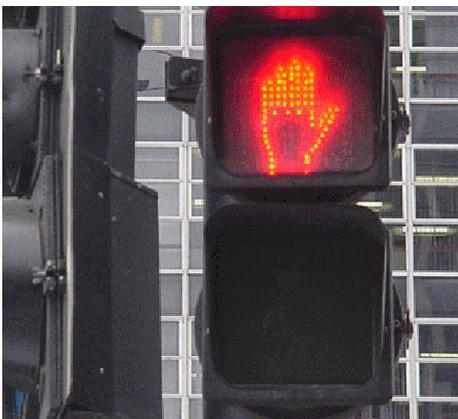
Foto 7: grupo focal para pedestre – cor vermelha (mão piscando)

Nível de aceitação total: 79,8%

OBS: imagem dinâmica na tela do palm top.

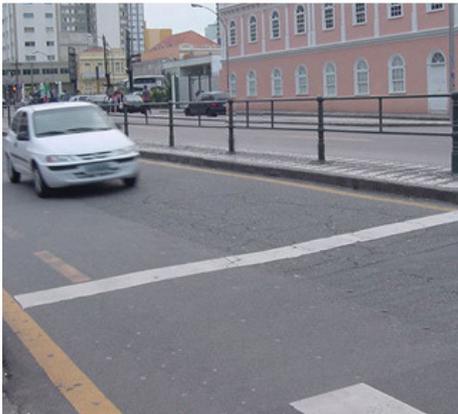
Foto 8: linha de retenção de veículos

Nível de aceitação total: 67,3%

Através dos dados apresentados nas duas tabelas acima, verifica-se que todos os símbolos estão dentro do nível de aceitação contemplado pela norma ISO 9186-2001 e grande parte atinge um valor acima de 90%. A única foto que teve um resultado bem abaixo do conjunto restante de fotos foi a de número 8 – linha de retenção de veículos.

Quando se discrimina os níveis de aceitação por categorias, a foto 8 fica abaixo do nível indicado (66%) entre as mulheres (63,2%) e também entre os respondentes que têm carteira de motorista (63,8%).

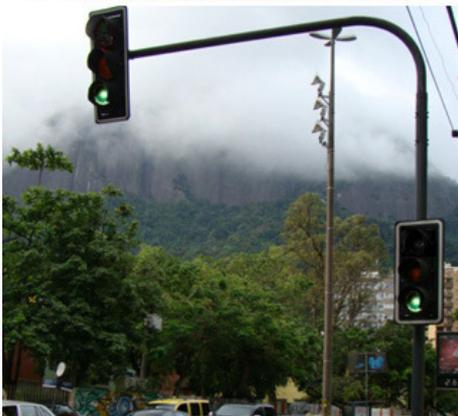
Foto 9: grupo focal vertical para veículos – cor verde.

Nível de aceitação total: 93%

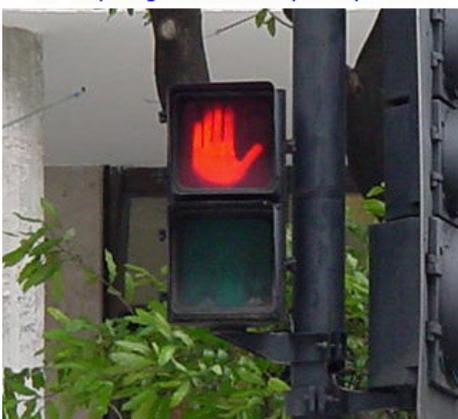
Foto 10: grupo focal para pedestre – cor vermelha (mão parada)

Nível de aceitação total: 97,7%
