6 Apresentação e Análise dos Resultados

6.1. Considerações Iniciais

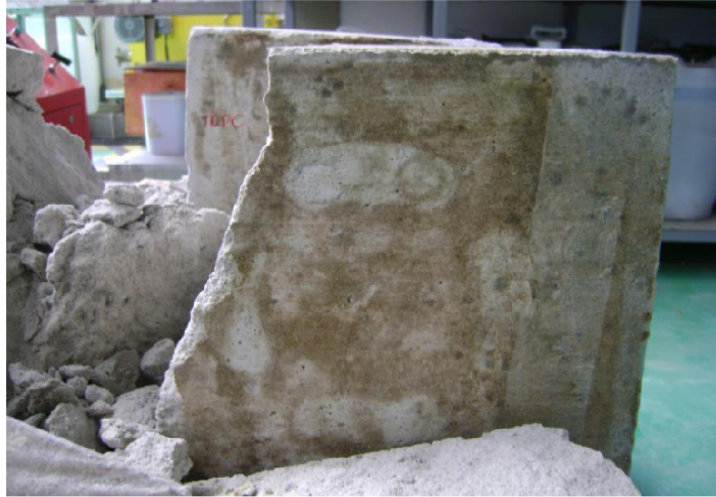
Em geral, os planos de ruptura típica destes ensaios, formaram ângulo em torno de 60° com a horizontal (fig. 6.1 e 6.2). Como a tensão vertical é a tensão principal maior e a tensão horizontal é a tensão principal menor, isso pode ser explicado considerando-se o critério de ruptura de *Mohr-Coulomb*, onde o plano

de ruptura ocorre a $45^\circ + \frac{\phi}{2}$. Nos casos ensaiados, $\phi \approx 34^\circ$, o que resulta em um plano de ruptura a aproximadamente 62° .

Figura 6.1 – Forma de ruptura típica do ensaio realizado.

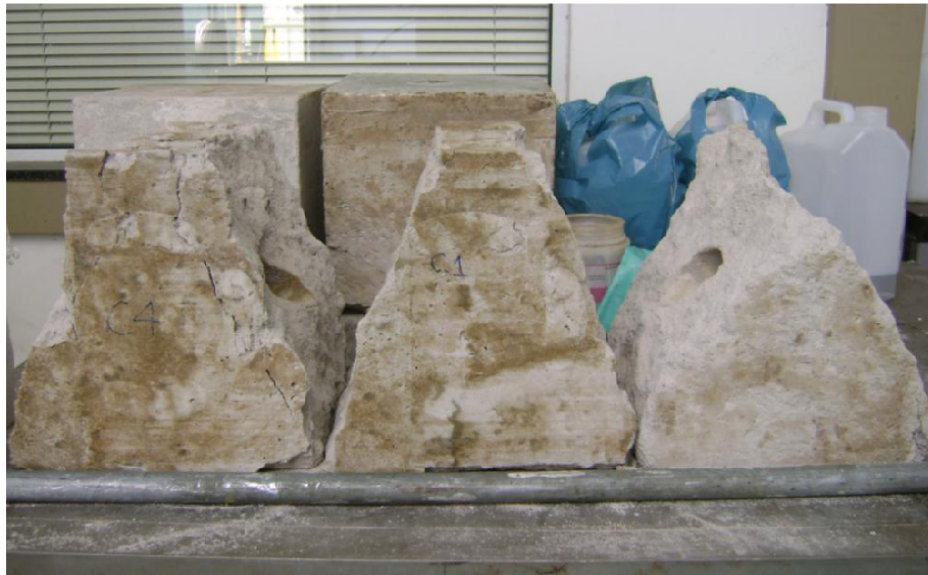
Figura 6.2 – Corpos de prova ensaiados.

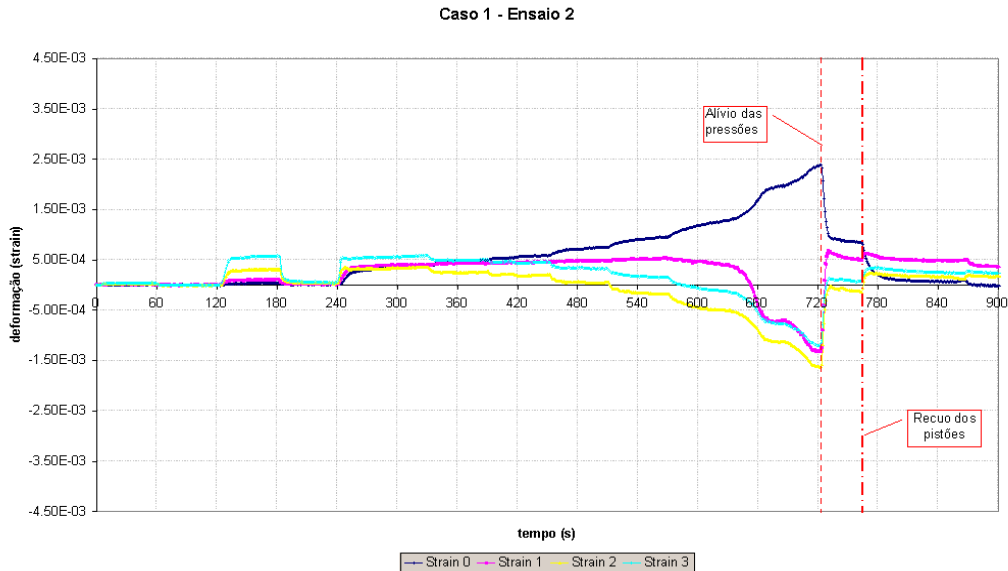
Ensaio 2. A tensão máxima de 1200 psi foi suportada pelo sistema. Após o ensaio, o sistema *gravel-tela* foi retirado e verificou-se que a parede do furo

permaneceu intacta. A figura 6.4 corresponde à deformação medida na parede do tubo utilizado neste ensaio.

Figura 6.4 – Resultados do ensaio 2, caso 1.

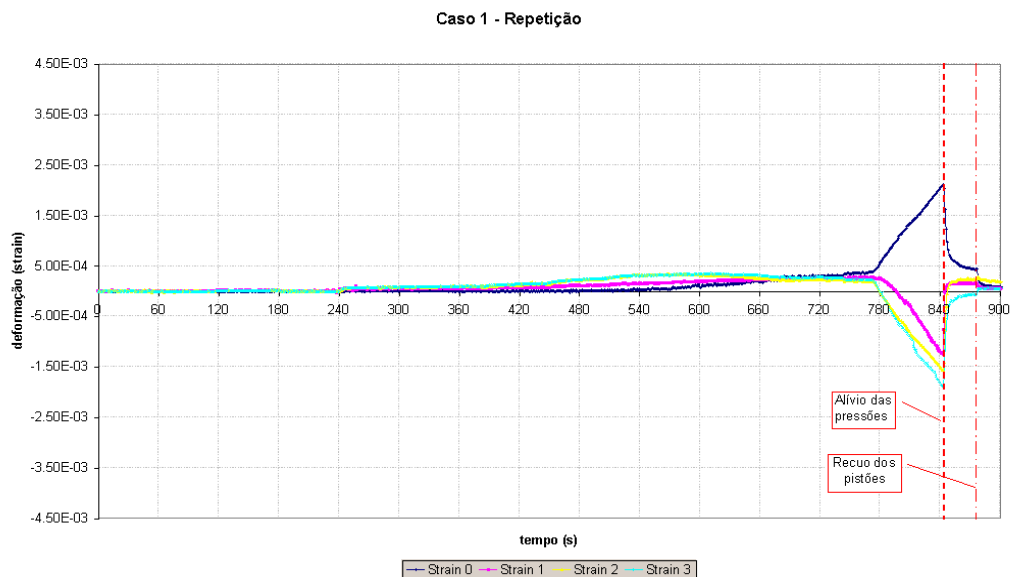
Repetição. O ensaio foi realizado com sucesso. Foi verificado que a parede do furo permaneceu intacta após a retirada do *gravel*-tela. A figura 6.7 corresponde à deformação medida na parede do tubo utilizado neste ensaio.

Figura 6.7 – Resultados da repetição do caso 1.

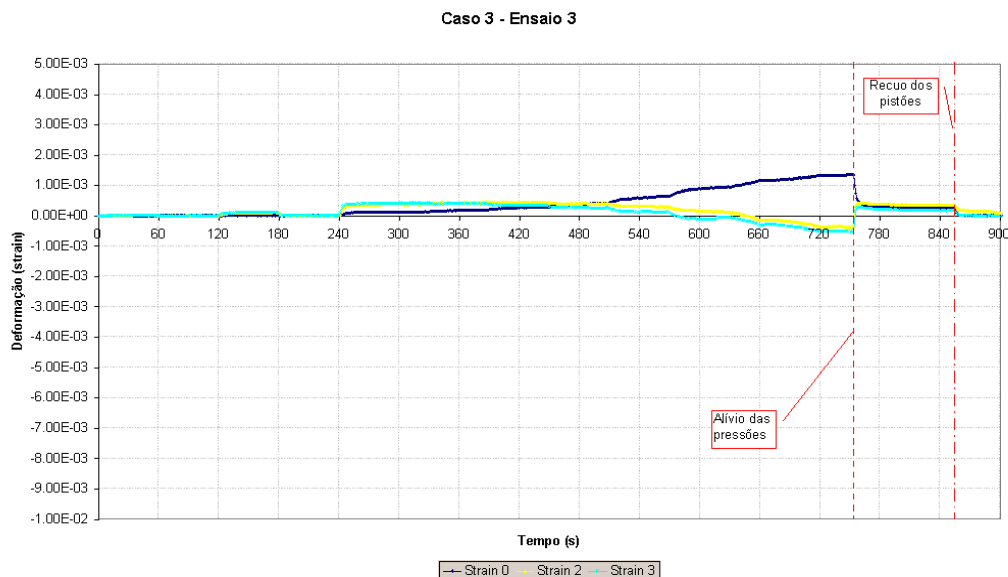
Ensaio 3. A tensão máxima ficou na faixa de 1150 a 1250 psi, não conseguindo se estabilizar até 11'40", quando aparentemente se estabilizou. A pressão foi aliviada aos 12'30", encerrando o teste. O bloco suportou as tensões e foi possível retirá-lo da prensa inteiro. A figura 6.13 corresponde à deformação medida na parede do tubo utilizado neste ensaio.

Figura 6.13 – Resultados do ensaio 3, caso 3.

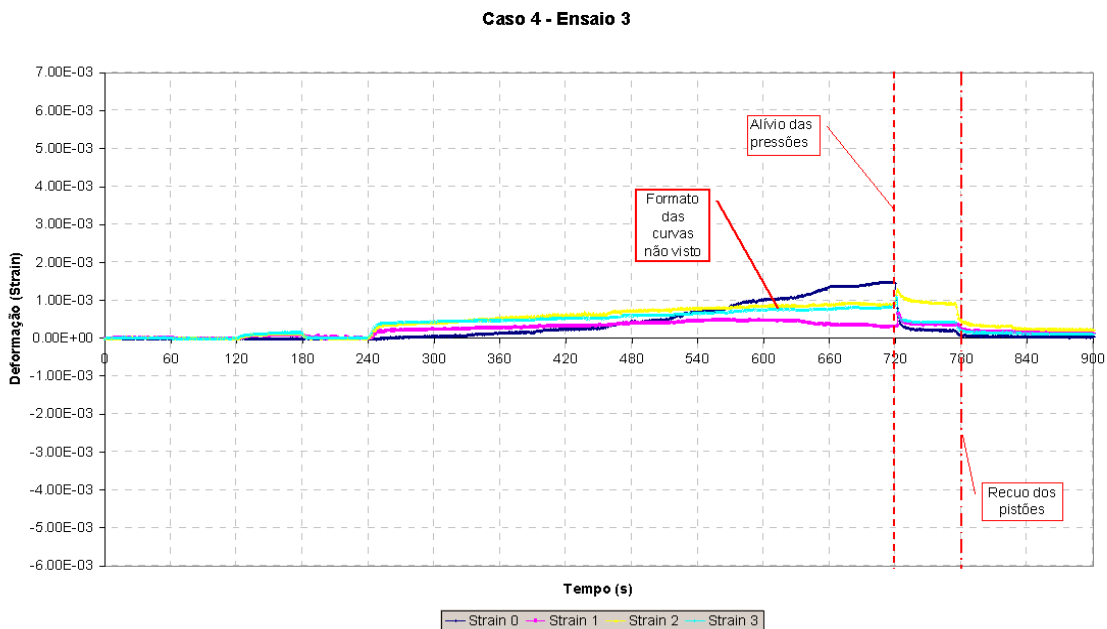
Ensaio 3. O ensaio correu normalmente e foi encerramento aos 12'. O bloco suportou as tensões e foi retirado inteiro. O furo permanece intacto. A figura 6.17 corresponde à deformação medida na parede do tubo utilizado neste ensaio.

Figura 6.17 – Resultados do ensaio 3, caso 4.

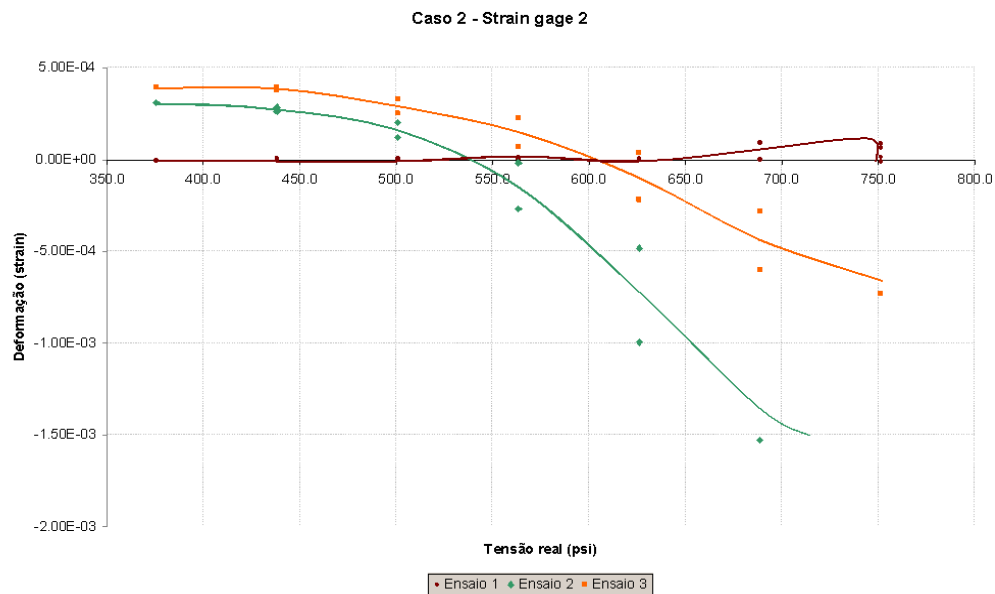
Para entender o comportamento do sistema, foram feitas análises da deformação do tubo de acordo com a tensão aplicada, filtrando os dados de acordo com o comportamento observado durante o ensaio (figs. 6.19 a 6.22). Para tanto, escolheu-se o *strain gage 2* como representativo do ensaio, por estar sujeito a menos interferência ocasionada pelos efeitos de borda. As tensões plotadas nos gráficos correspondem aos valores reais.

Figura 6.20 - Gráfico de tensão vs deformação do caso 2, análise do *strain gage 2*.

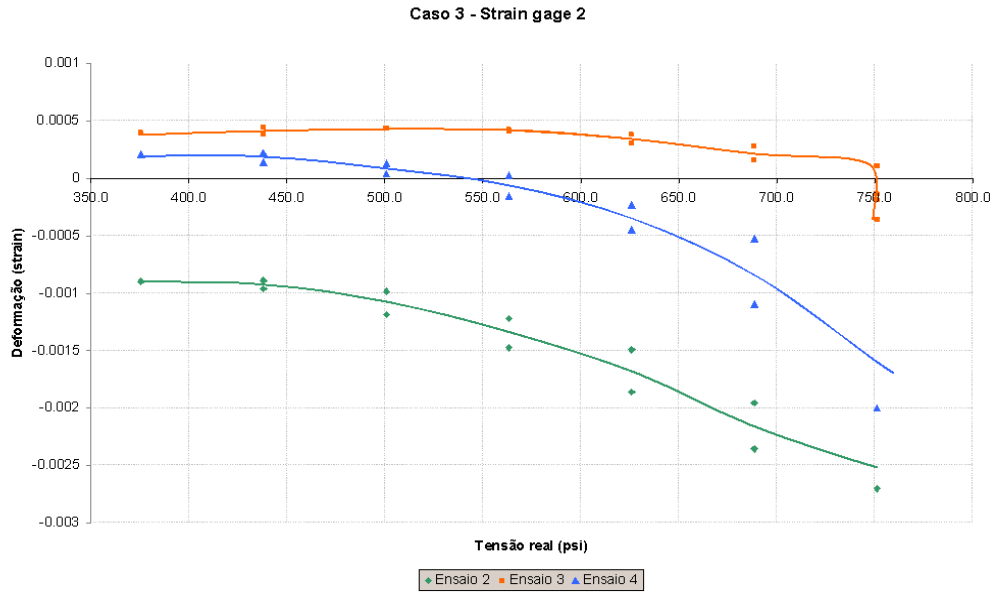
Figura 6.21 - Gráfico de tensão vs deformação do caso 3, análise do *strain gage* 2.

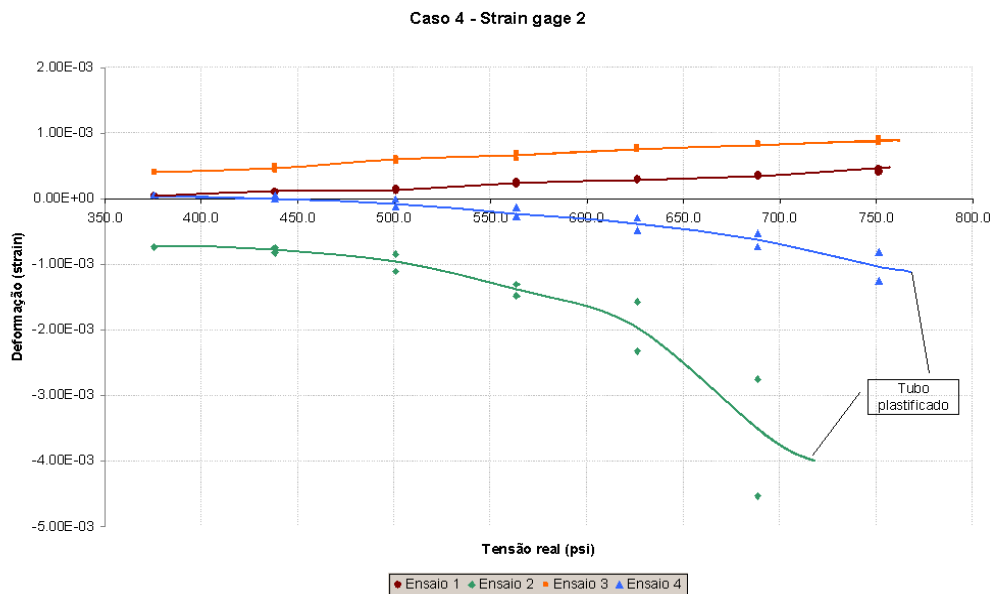
Figura 6.22 - Gráfico de tensão vs deformação do caso 4, análise do *strain gage* 2.

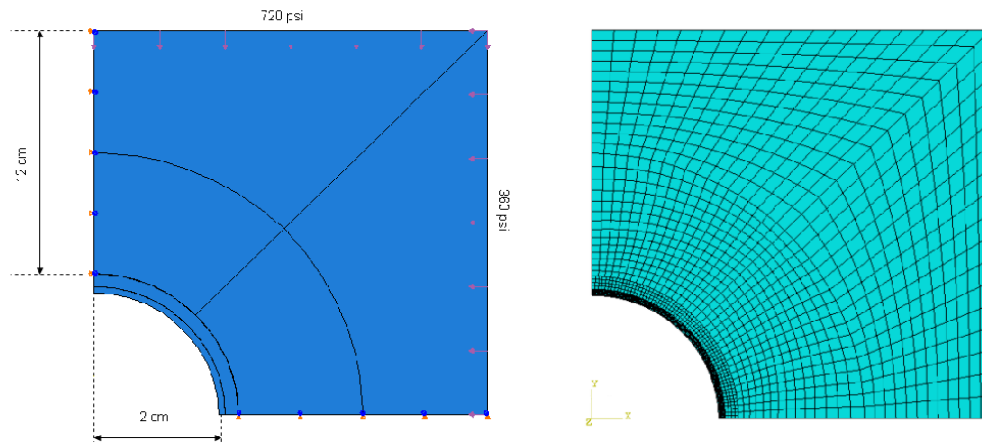
O problema apresentado neste estudo foi resolvido numericamente através de um programa comercial de elementos finitos. As malhas são compostas por elementos quadrilíneos, sendo a primeira, relativa à formação, com 910

elementos, a segunda, correspondente ao *gravel*, com 260 elementos e a terceira, representando o tubo, com 1407 elementos. O carregamento utilizado para representar as tensões horizontais máximas e mínimas atuantes sobre a formação é substituído por sistemas de forças equivalentes concentradas nos nós.

A figura 6.23 mostra a distribuição de esforços e a malha de elementos.

Figura 6.23 – Distribuição de esforços atuantes na formação e malha de elementos.

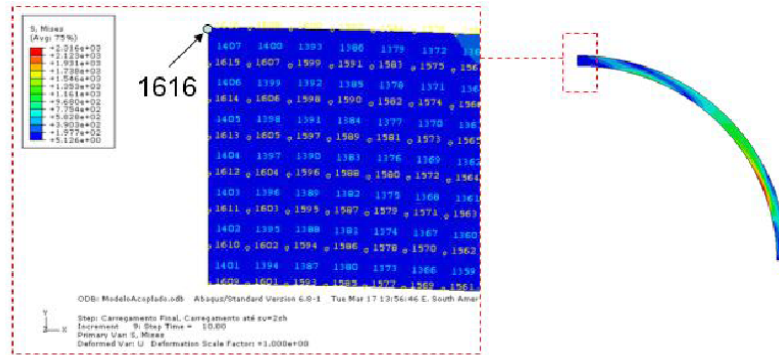
As comparações entre os resultados numéricos e experimentais, foram realizadas no local onde foi colado o *strain gage* 2, o que corresponde ao nó 1616 da simulação numérica (fig. 6.25).

Figura 6.25 – Localização do nó utilizado na comparação entre os resultados numérico e experimental.
