### Revisão Bibliográfica

#### Breve Histórico de barragens de enrocamento com vedação a montante (BEVMs)

### **Medida das deflexões do elemento de vedação a montante**

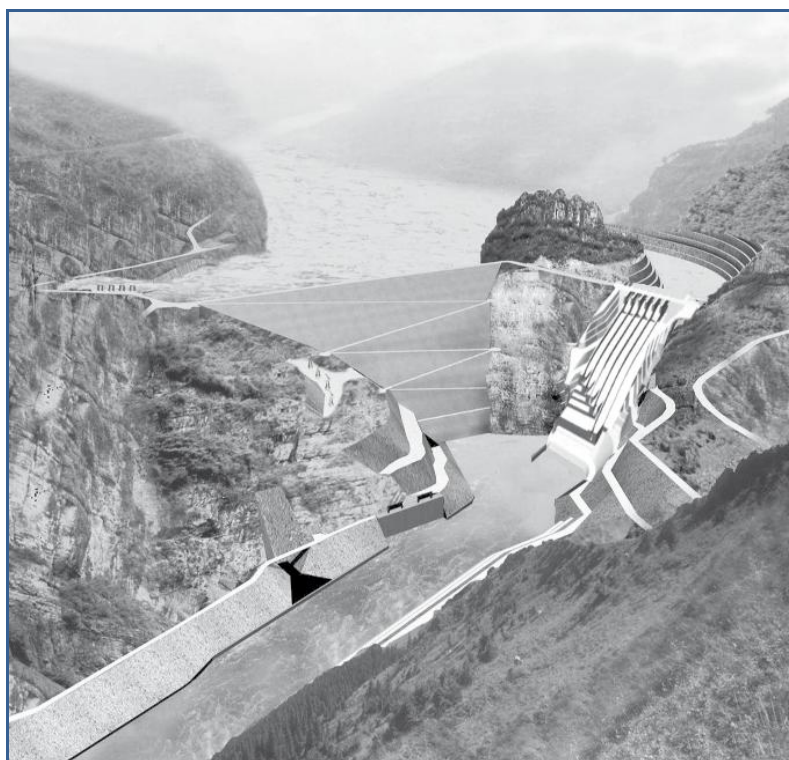
Figura 2.2 – Visão artística da barragem de Shuibuya (233 m) (Cruz, Materón & Freitas, 2009).

As BEFCs vêm sendo construídas por todo o mundo, apresentando como vantagens sua estabilidade, flexibilidade construtiva, custo atrativo, implementação de taludes relativamente íngremes, melhor adaptação à geologia, etc. Existem em torno de 200 BEFCs com altura superior a 100 m e muitas com altura superior a 150 m (grande porte) construídas ou em construção (Tabela 2.1). Na Figura 2.2 é apresentada uma visão artística da barragem de Shuibuya, a mais alta BEFC já construída.

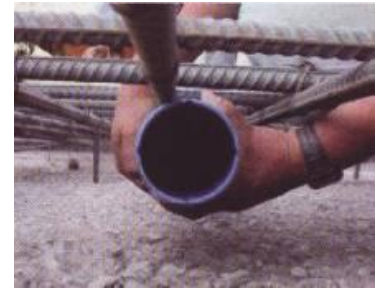
Figura 2.5 – Tubo para instalação do inclinômetro em El Cajón. (Cruz, Materón & Freitas, 2009).

Em algumas BEFCs atualmente têm sido utilizados inclinômetros embutidos na face para o monitoramento das deflexões. Nas Figuras 2.5 e 2.6 podem ser vistos os tubos utilizados na barragem de El Cajón, México.

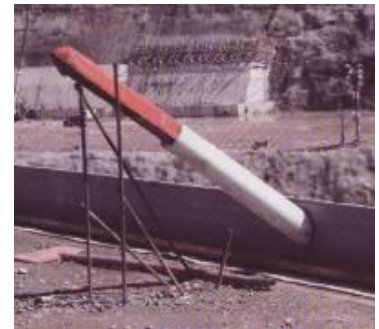
Figura 2.6– Tubo-guia do inclinômetro instalado na crista na barragem de El Cajón. (Cruz, Materón & Freitas, 2009).
