### 3. Área de estudo

#### 3.2. A Baía de Guanabara

### 3.3. Amostragem

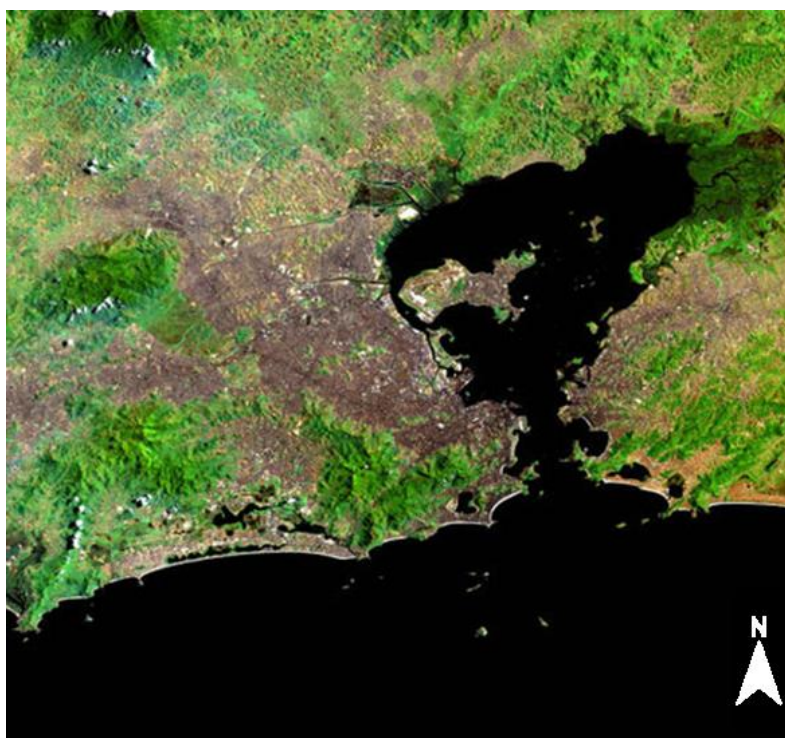
Figura 3. 1. Foto de satélite da Baía de Guanabara mostrando o território ocupado ao seu redor.

A deterioração da Baía de Guanabara (Figura 3.1) foi agravada pela falta de planejamento urbano que marcou o processo de ocupação do território brasileiro. Atualmente, os níveis de poluição são decorrentes de um processo de degradação que se intensificou com o crescimento populacional e migração desordenados decorrente do aumento na industrialização em todo o Rio de Janeiro na década de 1950, resultando em graves problemas sociais na região em torno da Baía, particularmente em sua periferia, tornando este, um sistema costeiro com acelerada introdução de águas residuárias e contaminantes químicos (Sheefer, 2001; Borges, *et. al.*, 2009; Linha Verde, 2009).

Dos 850 km de extensão litorânea do estado do Rio de Janeiro, 131 km correspondem ao perímetro da Baía de Guanabara, que está localizada entre as latitudes de 22°40' e 23°00' Sul e longitude 43°00' e 43°20' Oeste. Esta possui 384 km<sup>2</sup> de área superficial total, 328 km<sup>2</sup> de espelho d'água,  $1,9 \times 10^9$  m<sup>3</sup> de volume

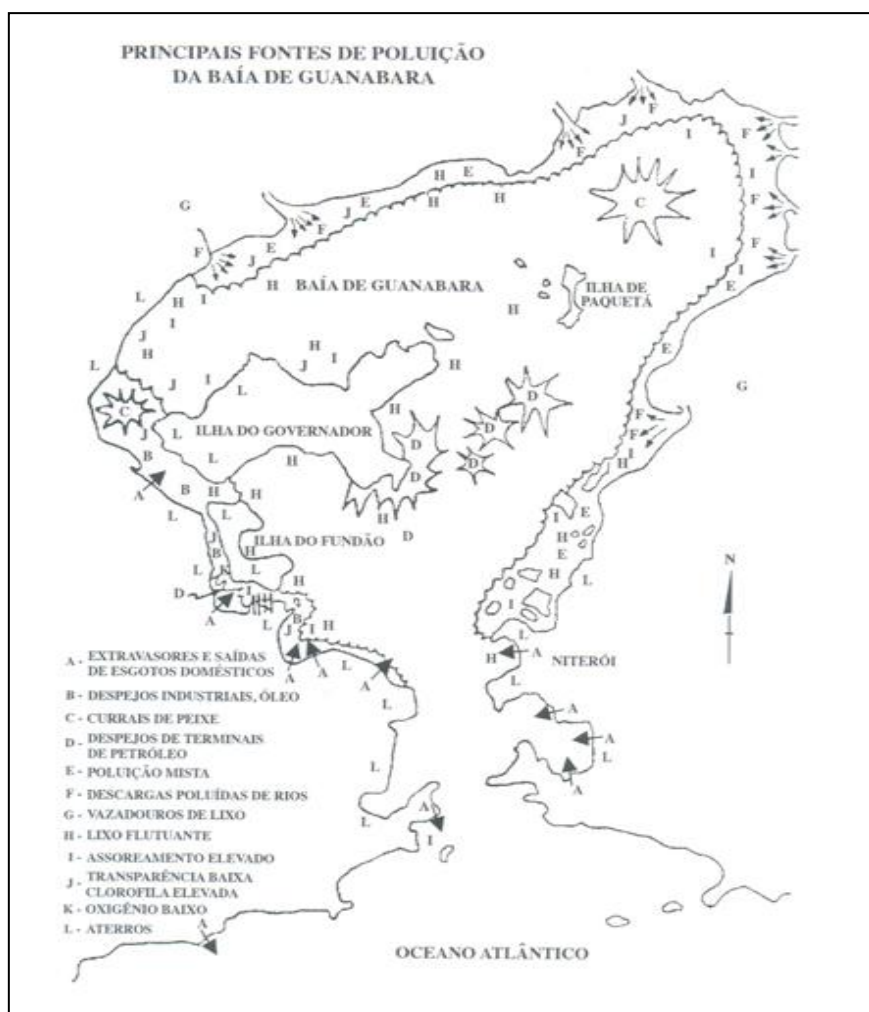
**Figura 3. 3. Estudo das principais fontes de poluição da Baía de Guanabara. Fonte: Revista Linha Verde, 2009 (estudo realizado por Elmo Amador).**

De acordo com dados levantados pela revista Linha Verde, os principais problemas da Baía estariam relacionados ao lançamento de esgoto, que possui 25% tratado, o que nos dias de hoje já é alguma melhora, visto que em 1999 somente 13% recebiam tratamento adequado; à quantidade de lixo que é lançado diretamente na baía, que pode variar de 10 a 100 toneladas por dia dependendo das chuvas; aos despejos de óleo, que saíram de 10 toneladas por dia na década de 1990 para 3 toneladas nos dias de hoje; e finalmente à poluição industrial, que fazem as águas da baía apresentarem índices críticos de Zn, Hg, Pb, Cr, Cu e fenóis, onde das 64 toneladas de carga orgânica despejadas por dia, pelo menos 0,3 toneladas são correspondentes à metais pesados. A Figura 3.3 mostra as principais entradas de poluentes na Baía de Guanabara.
