4. Resultados e Discussão

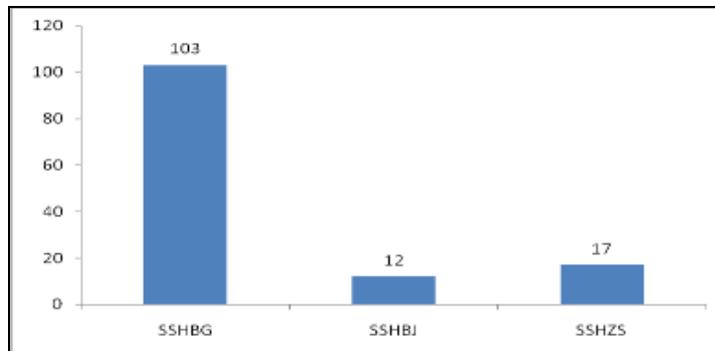
Figura 44: Movimentos de Massa por Sub-Sistemas hidrográficos.

A maior parte dos movimentos de massa registrados a partir das imagens Ikonos 2010 ocorreu no SSHBG com 103 ocorrências, no SSHZS foram registradas 17 ocorrências e 12 ocorrências no SSHBJ (figura 44). Acredita-se que este resultado obtido a partir foto-interpretação pode ter sido influenciado pela orientação das encostas. No caso do maciço da Tijuca as encostas voltadas para o Norte recebem maior incidência de luz solar durante o ano. Este aspecto tem

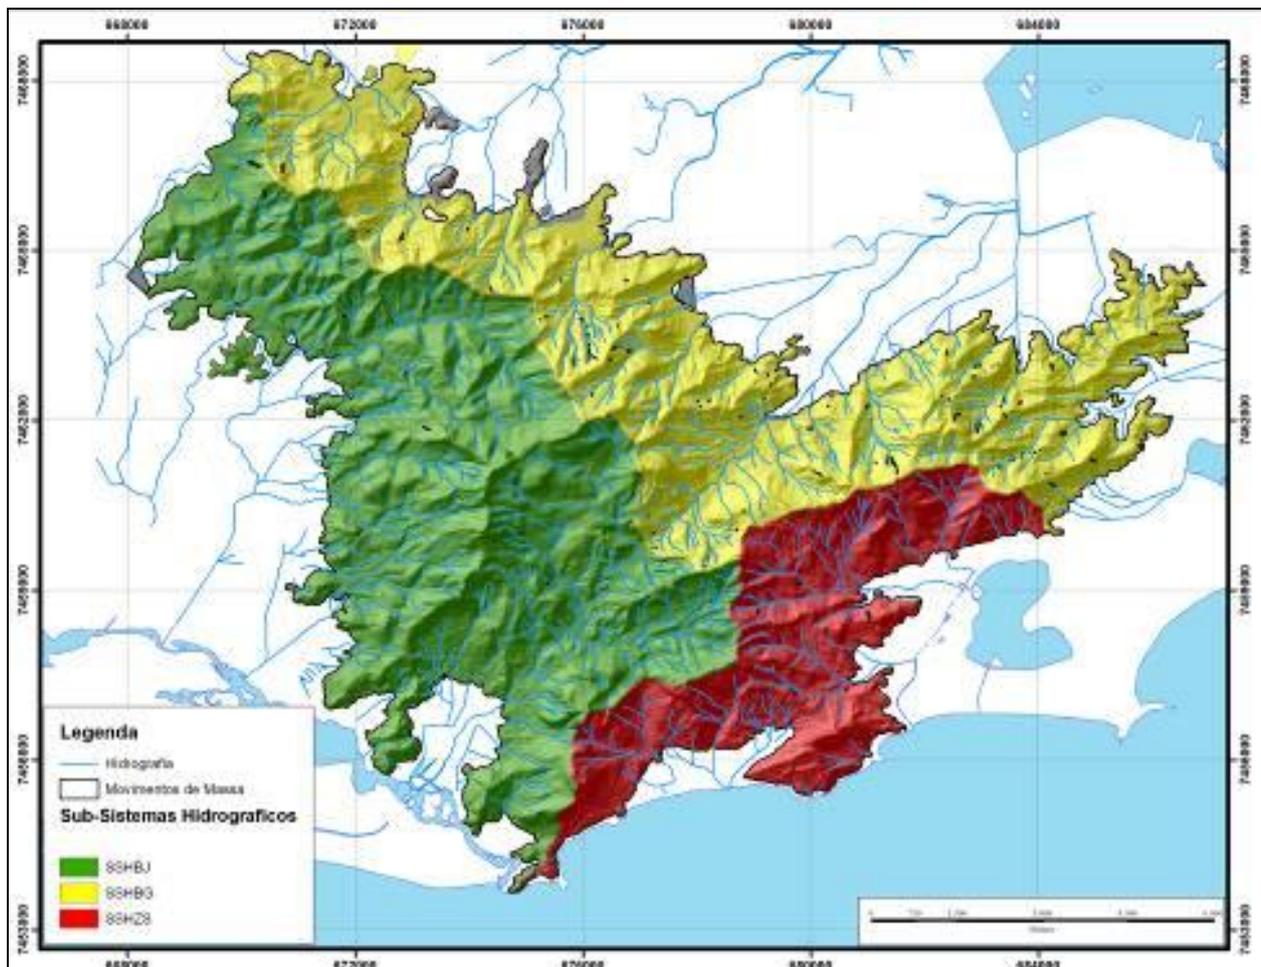
Figura 45: Sub-sistemas hidrográficos do maciço da Tijuca.
Fonte: NIMA/PUC, GEOHECO/UFRJ & IPP/RJ).

O maciço da Tijuca é entendido como um centro dispensor de águas dividido em três grandes Sub-Sistemas Hidrográficos proposto por SMAC (2000a), a saber: Sub-Sistema Hidrográfico da Baía de Guanabara (SSHBG), Sub-Sistema Hidrográfico da Biaxada de Jacarepaguá (SSHBJ) e Sub-Sistema Hidrográfico da Zona Sul (SSHZS) (figura 45).

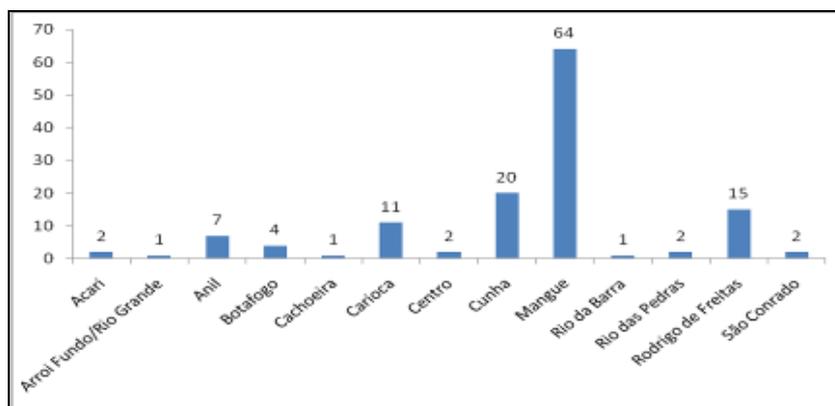
Figura 46: Distribuição por bacias hidrográficas dos movimentos de massa ocorridos em Abril de 2010 no maciço da Tijuca.

Ao se dividir os Sub-Sistemas Hidrográficos nas 13 bacias propostas pelo Instituto Pereira Passos, a saber: Acari, Arroio Fundo/Rio Grande, Botafogo, Cachoeira, Carioca, Centro, Canal do Cunha, Canal do Mangue, Rio da Barra, Rio das Pedras, Rodrigo de Freitas e São Conrado, observar-se que a bacia de drenagem que apresentou o maior número de ocorrências foi a bacia do Canal do Mangue, localizada no SSHBG com 64 ocorrências, sendo Rio da Barra e Arroio Fundo e Cachoeira com menor incidência, apenas 1 movimento de massa (Figura 46).

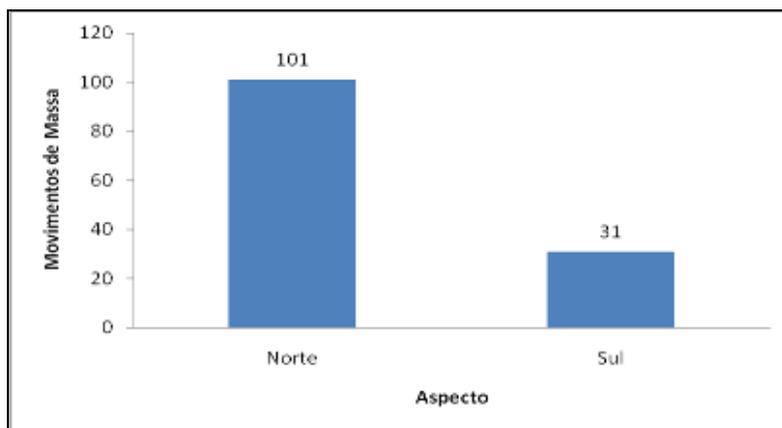
Figura 48: Número de movimentos de massa mapeados na imagem de satélite em relação a orientação das encostas do maciço da Tijuca.

Dentre as limitações encontradas no uso das imagens de satélite pode ser destacada a sombra como limitador na extração das informações espaciais. Quando analisa-se entre duas classes de orientação das encostas (norte e sul) esta diferença de valores fica evidente, do total de 132 deslizamentos mapeados, 101 deslizamentos mapeados estão localizados nas encostas voltadas para Norte (76%) e 31 nas encostas voltadas para Sul (23,9%) (Figura 56). Coelho Netto et al (2011) também encontrou mais cicatrizes de movimentos de massa nas vertentes Norte do maciço da Tijuca, embora com uma diferença bem menos significativa de 50 cicatrizes de movimento de massa em encostas orientadas para Norte contra 49 em encostas orientadas para Sul (figura 50). O mapeamento realizado por Coelho Netto et al (*op cit*) foi realizado em campo com sobrevôos e expedições a campo, não tendo, portanto, a influencia da orientação da encosta para interpretação.

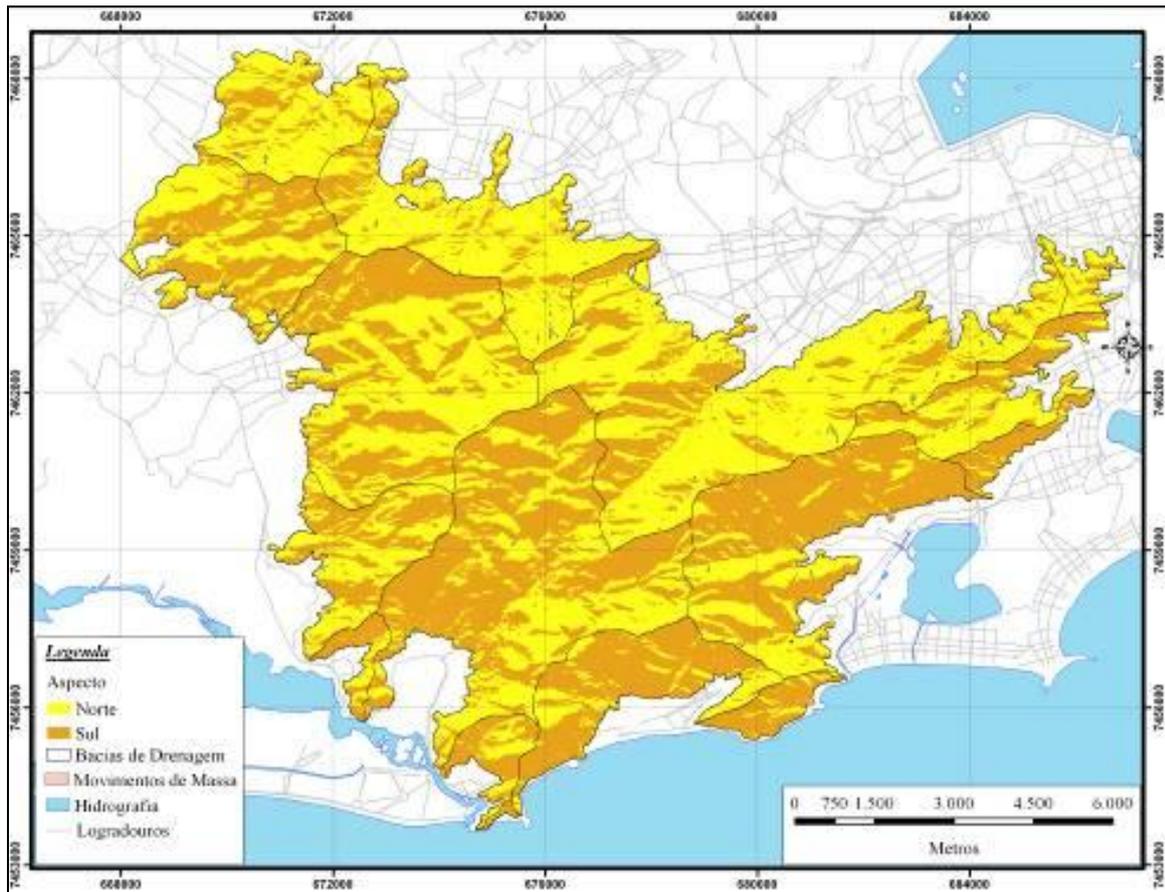
Figura 49: Aspecto das encostas do maciço da Tijuca e a distribuição espacial dos movimentos e massa ocorridos em Abril de 2010.

Atestando para a importancia da orientação das encostas na obtenção de dados referentes as formas, tamanho e localização dos movimentos de massa podemos observar que mesmo localizado na vertente Sul do maciço da Tijuca, as cicatrizes de movimento de massa mapeados a partir das imagens Ikonos, estão em encostas orientadas para Norte.

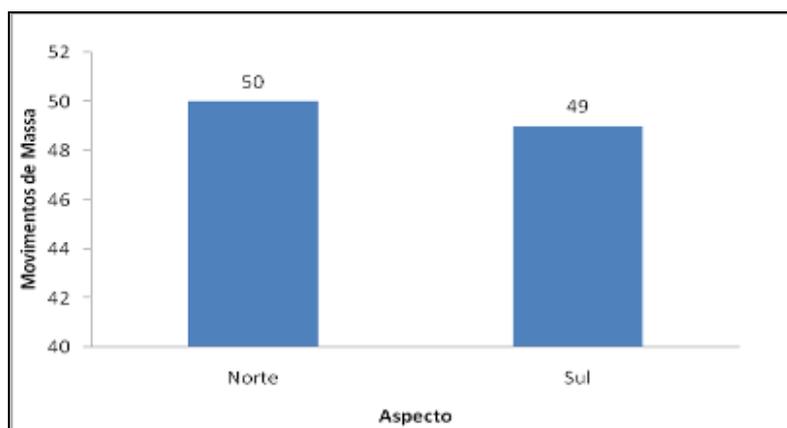
Figura 50: Cicatrizes mapeadas por Coelho Netto *et al* (2011, no prelo)

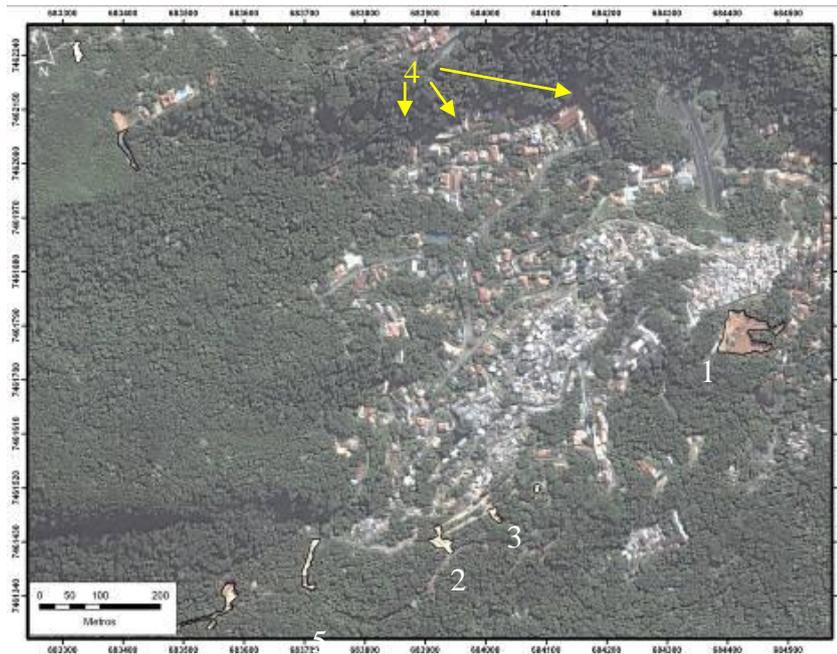
Figura 51: Imagem do vale do rio Carioca.

Com o intuito de exemplificar esta limitação imposta pela orientação da encosta na investigação e mapeamento de movimentos de massa deve se observar a figura 51 que contém informações de cobertura do vale do rio Carioca derivadas do conjunto de imagens Ikonos de 2010. O conjunto de movimentos de massa (4) que ocorreram nas encostas sob a Rua Almirante Alexandrino e sobre a Rua Itamonte no Cosme Velho, embora de tamanhos significativos, não foram observados nas imagens de satélite. Este resultado atesta para a limitação imposta pela orientação da encosta e pela sombra projetada no período do ano em que ocorreu a captação das mesmas.

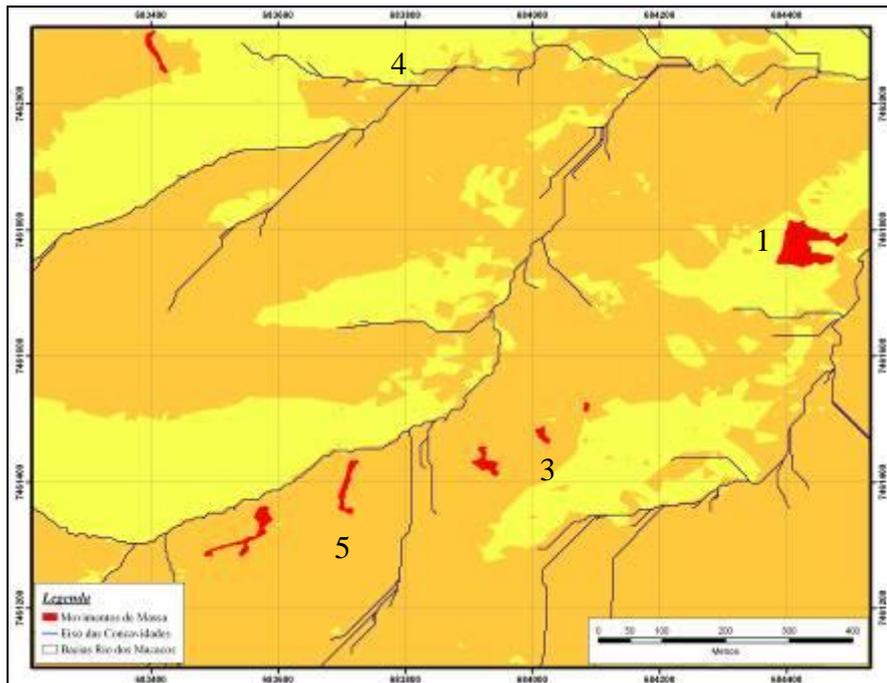
Figura 52: Mapa de Aspecto do Vale do rio da Carioca.

Como pode ser observado na figura 52 o movimento de massa 1 ocorreu abaixo de uma construção na encosta e nota-se uma forte correlação com a presença desta estrutura com o desencadeamento do movimento de massa. É possível observar também a construção de um muro que tenta conter o avanço da favela dos Guararapes em direção a esta construção “formal”. Porém a proximidade e condições semelhantes de declividade, solo e litologia estabelecem uma situação de risco para esta área densamente ocupada durante os eventos com volumes extremos de precipitação. Os movimentos de massa 2 e 3 tiveram seu ponto de ruptura no caminho antigo da estrada de ferro e bloqueou o acesso ao monumento do Cristo Redentor pelo Portal das Caboclas por mais de um mês. Pode se observar nas fotografias abaixo que os movimentos de massa que ocorreram no interior do PARNA Tijuca já sofreram intervenções para a contenção das encostas com a aplicação de biomantas e construção de mantas atirantadas.

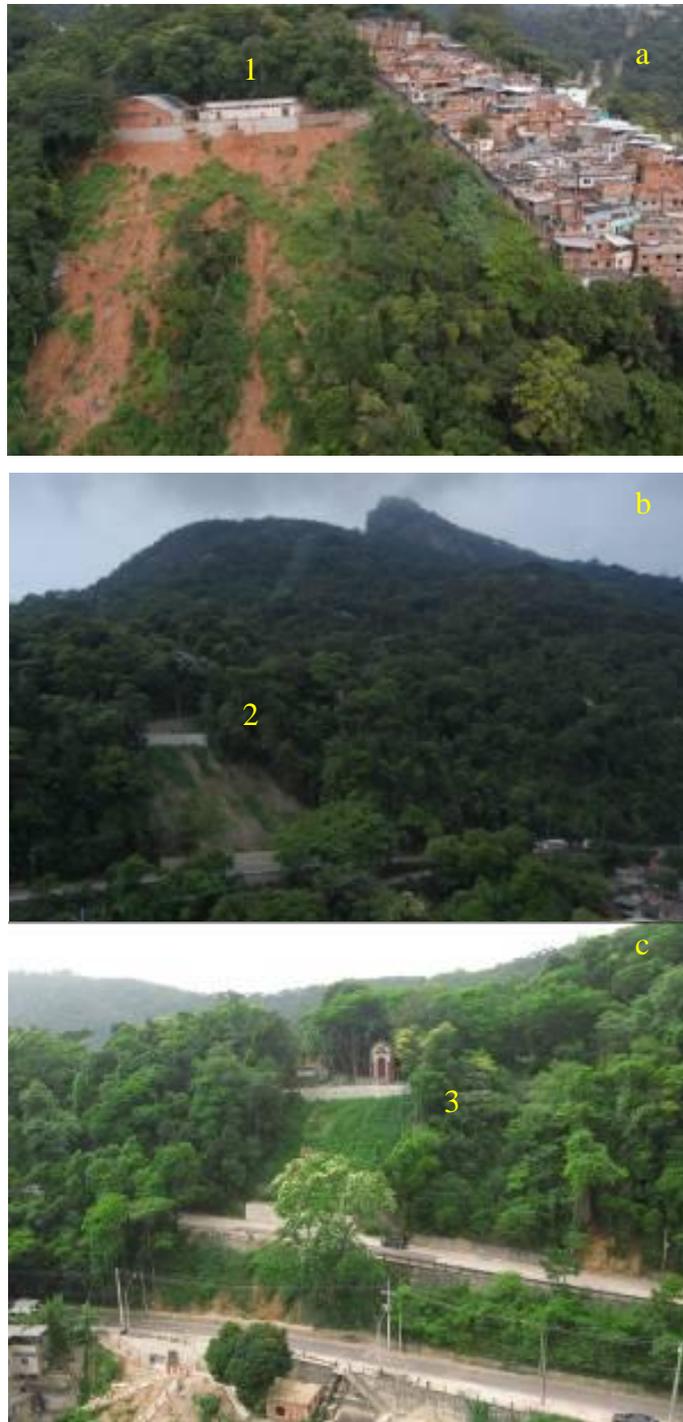
Figura 53 a, b e c: Fotografias oblíquas dos movimentos de massa localizados no Cosme Velho (1) e no Portal das Caboclas (2 e 3), observar nestas últimas as medidas de mitigação utilizadas.

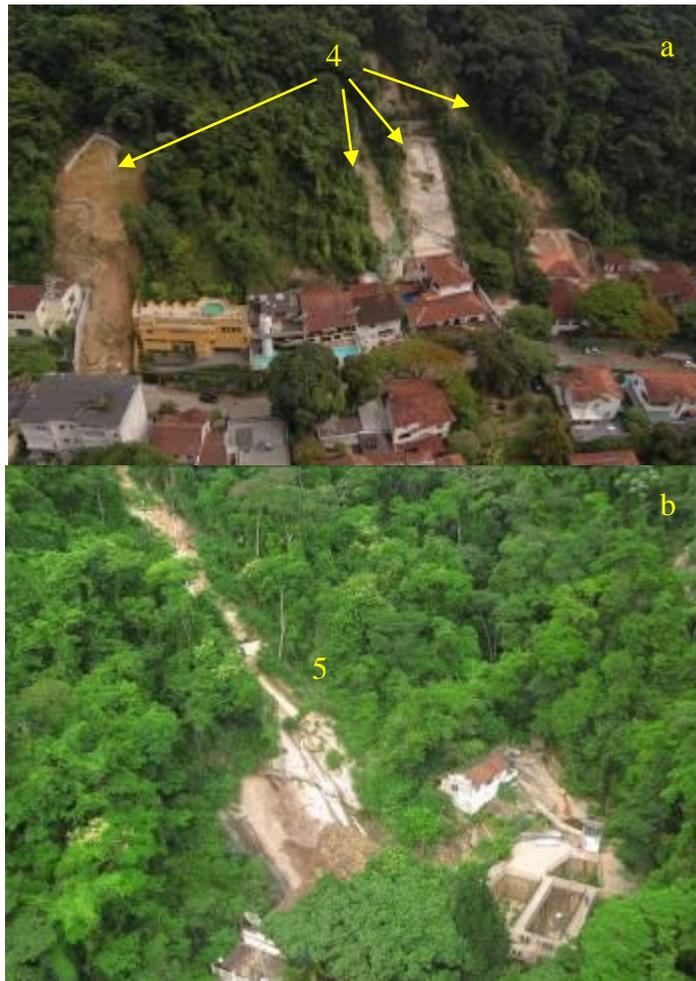
Figura 54 a e b: Fotografias oblíquas dos movimentos de massa ocorridos no Cosme Velho e na “Mãe D’água”.

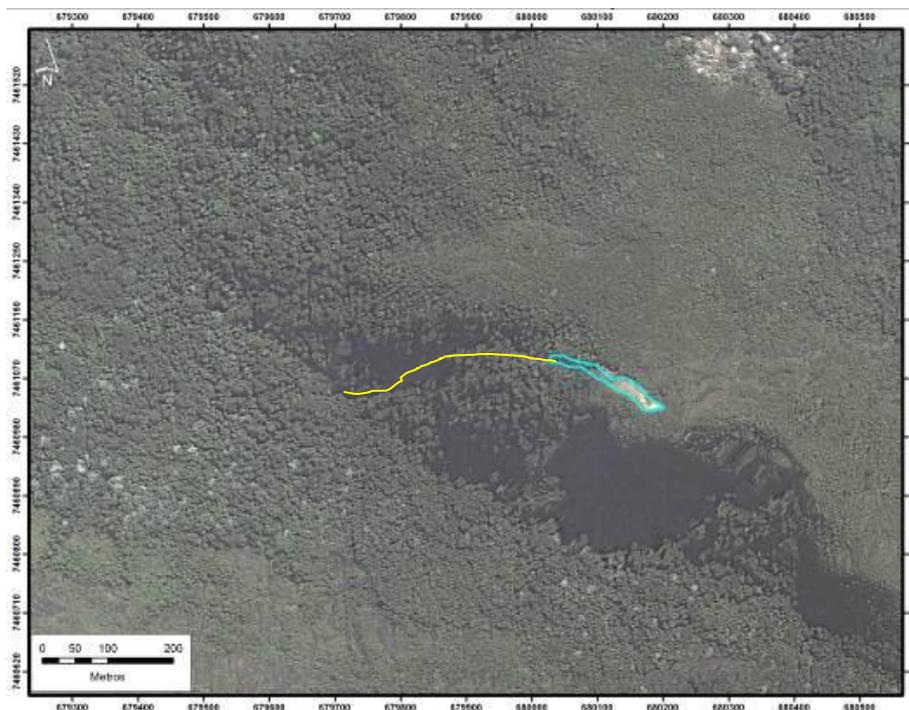
Figura 55: Mapeamento da classe Movimento de Massa a partir das imagens de satélite e seu prolongamento “ocultado” pela sombra.

O movimento de massa ocorrido no pico do Carioca Mirim é bem representativo para perceber a influência da orientação das encostas na investigação e interpretação de movimentos de massa a partir de sensores remotos. Localizado no interior do PARNA Tijuca no Sub-Sistema Hidrográfico da Baía de Guanabara (SSHBG) esse movimento de massa teve seu ponto de ruptura em área de cobertura de “vegetação” e seguiu sua rota sobre afloramentos rochosos não sendo mais “visto” a partir deste ponto (figura 55). No entanto é importante observar que em campo sua corrida foi maior do que a representada na imagem.

A se observar a cicatriz do movimento de massa do pico do Carioca Mirim foi mapeada com 2.685 m² de área e 469 m de perímetro nas imagens de satélite.

Ao aplicar o índice de circularidade de bacias o valor resultante é de 0,18, ou seja, a cicatriz apresenta-se de forma alongada. A declividade do ponto de ruptura foi mapeada como 43° o que sugere que a variável que determinou a deflagração do movimento de massa foi a declividade. Sua forma alongada favorece a sucessão ecológica, que segundo Cruz (1999), ocorrem mais rápido nas bordas. Porém a exposição do substrato rochoso e a perda do banco criogênico e de boa parte do solo, associadas a declividade bastante acentuada da encosta, retarda a sucessão ecológica (MONTEZUMA, 2005).

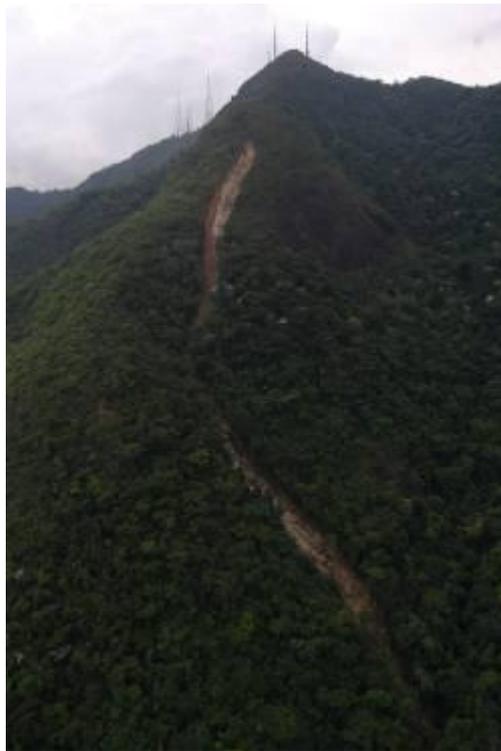
Figura 56: Movimento de massa ocorrido no Pico do Carioca Mirim.

Um fato interessante é observado a partir da foto oblíqua, captada durante o sobrevôo realizado em conjunto com a equipe do Parque Nacional da Tijuca, a porção superior desta cicatriz erosiva é percebida desde o ponto de ruptura até quando a encosta flexiona de Norte para Sul, quando desaparece sob a sombra projetada pela encosta. Embora o mapeamento das classes de cobertura aponte para a existência de floresta na rota a jusante do movimento de massa ao se avaliar

em campo percebe-se que o movimento de massa continuou em direção ao vale do rio Carioca Mirim, correu em direção ao eixo da concavidade do vale e se conectou a rede de drenagem o que aumenta significativamente seu potencial hidro-erosivo podendo ser considerado como uma corrida. observou-se em campo que houve perda significativa do solo e do banco de sementes, expondo o embasamento rochoso o que segundo Montezuma (2005) pode dificultar o processo de sucessão ecológica.

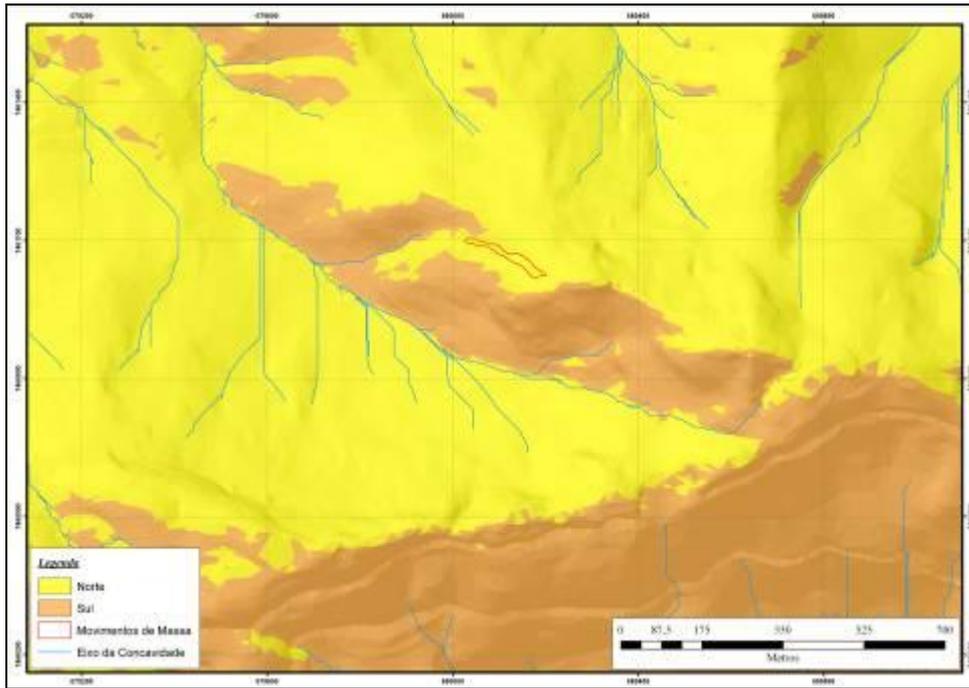
Figura 57: Aspecto das encostas no Pico do Carioca Mirim.

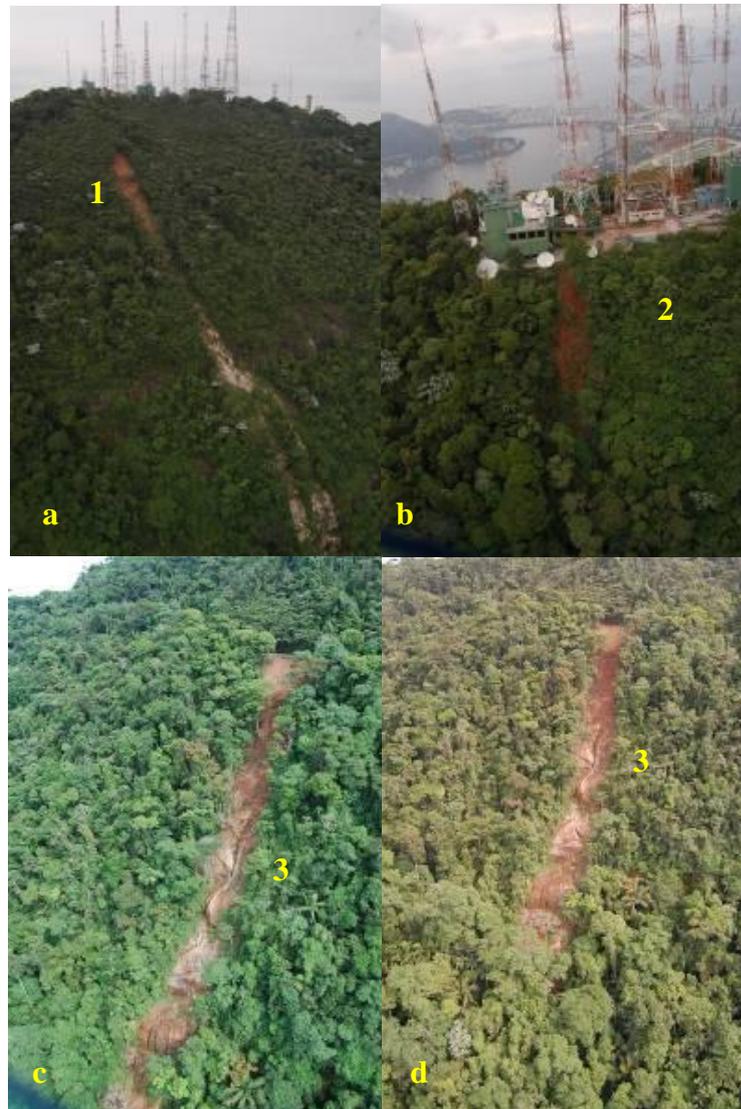
Figura 58: a,b,c e d: Movimentos de massa ocorridos nas encostas do Sumaré.

Devido à altitude e a proximidade com o mar esta região registra grande volume de precipitação que, associados às declividades acentuadas e ao uso irregular, contribui para a deflagração destes movimentos de massa. Como pode ser observado nas figuras abaixo os movimentos de massa 1 e 2 tiveram seu ponto de ruptura poucos metros a jusante das construções do Sumaré o que sugere uma possível correlação entre a presença destas estruturas e a potencialização do desencadeamento destes processos erosivos durante os eventos extremos de pluviosidade. O movimento de massa 2, inclusive, abalou algumas estruturas das fundações da antena da empresa SBT que precisou de reparos emergenciais. As figura 65 apresentam o movimento de massa 3 que embora de grandes proporções

não foi mapeado nas imagens de satélite em função de estar na vertente sul, no SSHZS o que favorece a projeção de sombra projetada sobre ele pelas encostas do Sumaré (Figura 58).

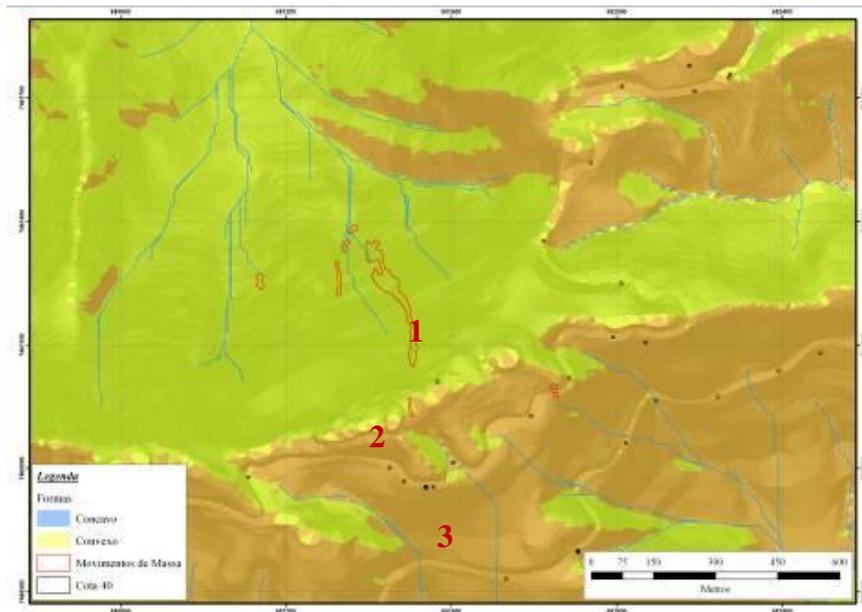
Figura 59: Mapa de Aspecto do Sumaré.

O mapa de aspecto (figura 59) da região do Sumaré, localizado na Serra da Carioca, evidencia a limitação imposta pela orientação das encostas na investigação dos movimentos de massa ao se confrontar os polígonos mapeados a partir das imagens de satélite com os pontos inferidos em campo. As encostas do SSHZ orientadas para Norte favorecem a visualização de cicatrizes erosivas como pode ser observado no mapa de aspecto (figura 60) da região do Laboriaux.

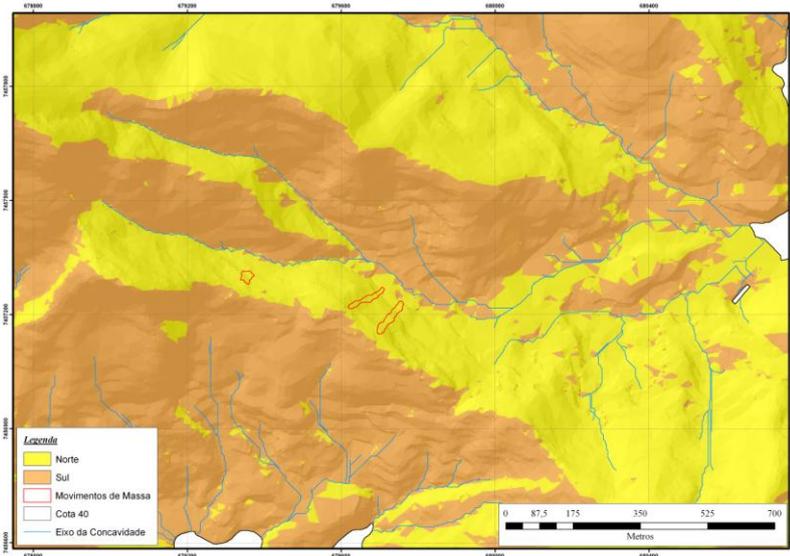
Figura 60: Mapa de Aspecto da região do Laboriaux

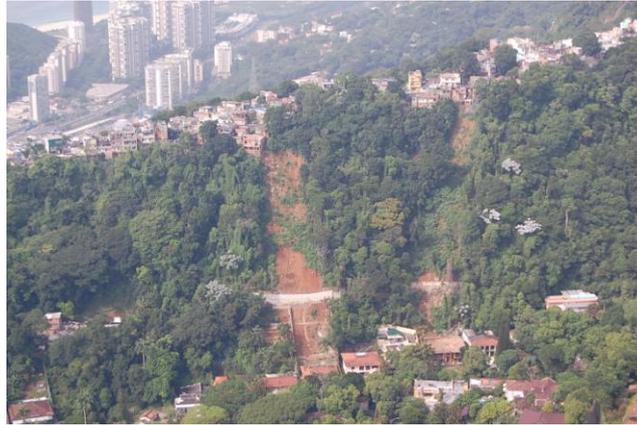
Figura 61: Cicatrizes dos movimentos de massa no Laboriaux

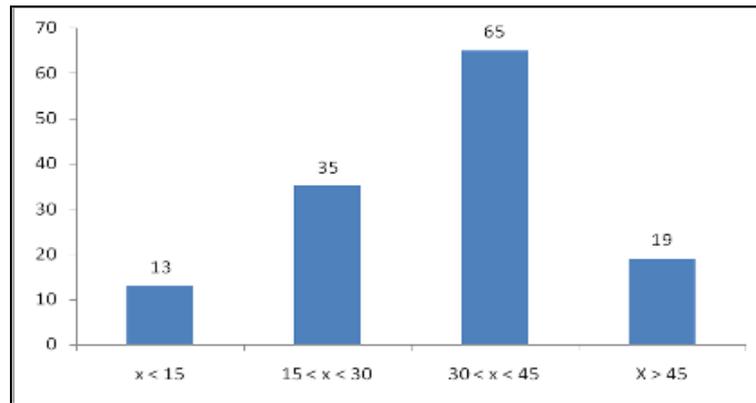
Figura 62: Movimentos de massa por classe de declividade.

A figura 62 apresenta os resultados obtidos para as declividades das encostas do maciço da Tijuca extraídas do MDT. Embora a literatura disponível escreva que, no caso do maciço da Tijuca, em função das declividades mais acentuadas e maior umidade proveniente do Oceano Atlântico o SSHZS seria mais susceptível a ocorrência de movimentos de massas, os resultados obtidos apontam para a maior ocorrência no SSHBG, na vertente Norte. No que se refere à análise do desencadeamento dos movimentos de massa acredita-se que este fato pode estar associado à maior degradação ambiental do SSHBG. Porém no que tange a foto-interpretação, como foi observado no item anterior, acredita-se que o resultado tenha sido influenciado pela maior visibilidade das cicatrizes a partir do sensoriamento remoto nas encostas orientadas para Norte. A diferença de 1 movimento de massa nos mapeamentos conduzidos por Coelho Netto (2011, no prelo) ratificam esta afirmação.

A declividade média dos movimentos de massa ocorridos em Abril de 2010 no maciço da Tijuca ficou em 32,09°, Guariguata (1990) observou que independente do aspecto das encostas a declividade média de 70% dos movimentos de massa ocorridos em uma região montanhosa de Porto Rico ficou entre 30° e 40°. No caso dos movimentos de massa ocorridos no maciço da Tijuca durante os eventos de precipitação extrema observou-se que a maioria dos movimentos de massa (65) ocorreram na classe de 30° e 45°. Houve 35 movimentos de massa entre 15° e 30°, 19 em declividades acima de 45° e 13 na classe de menores declividades ($x < 15^\circ$).

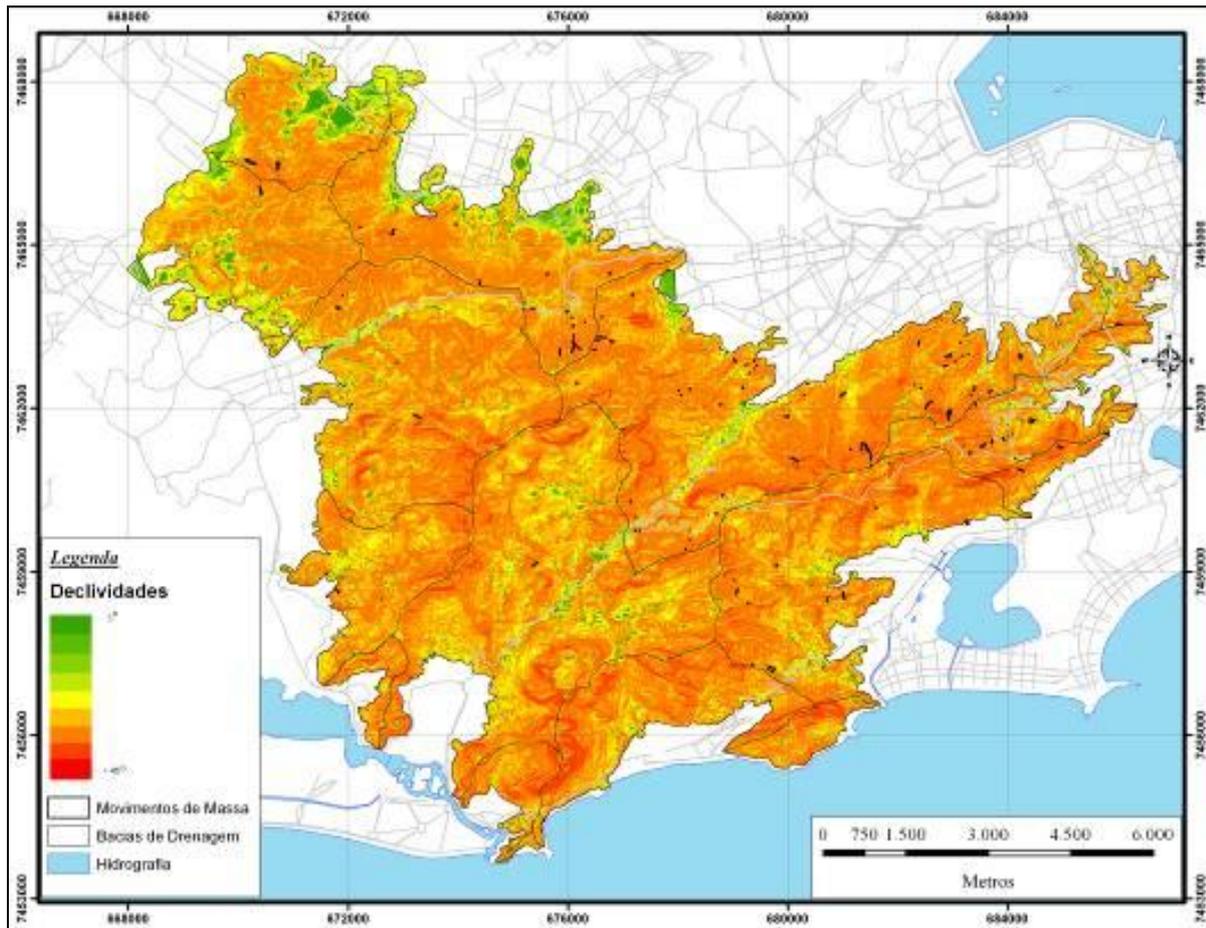
Figura 63: Declividades das encostas do maciço da Tijuca e a distribuição espacial dos movimentos de massa ocorridos em Abril de 2010.

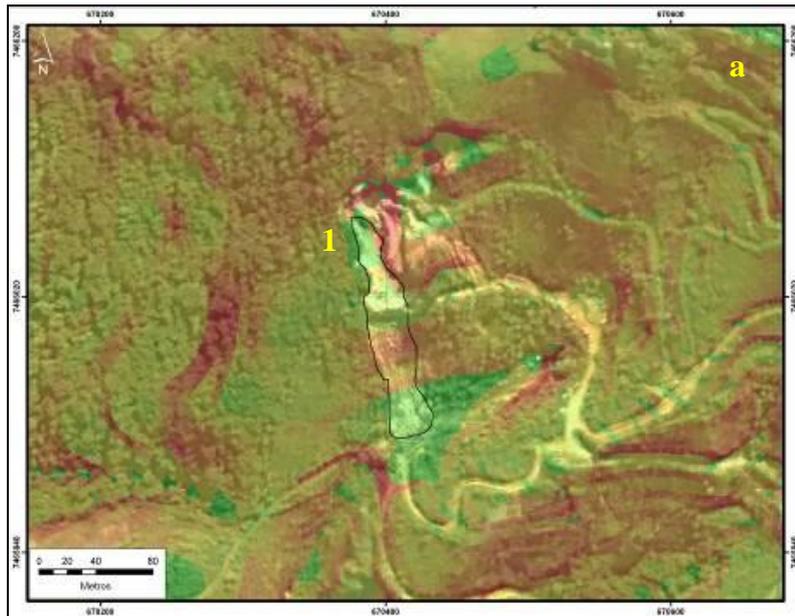
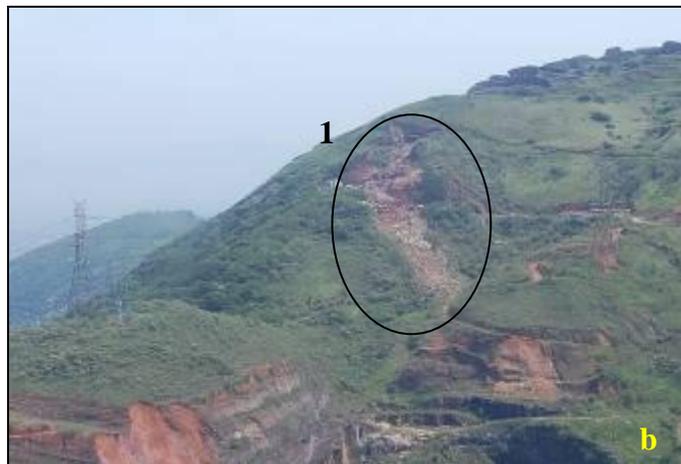
Figura 64 a e b: Imagem de satélite e foto oblíqua do movimento de massa ocorrido na Pedreira em atividade de Jacarepaguá.

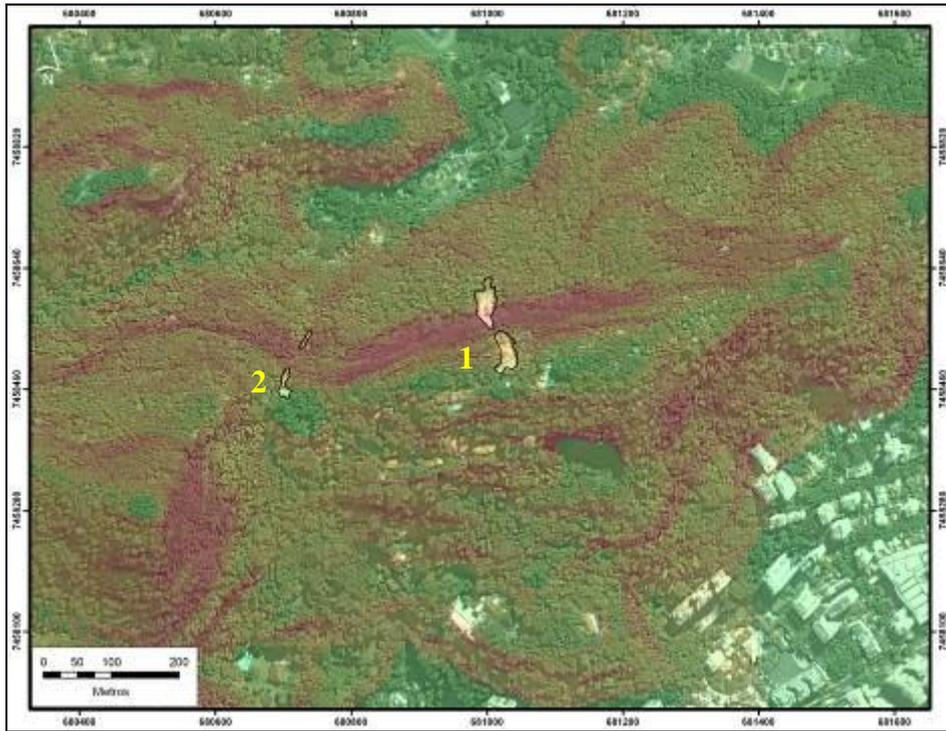
Figura 65: Localização dos movimentos de massa ocorridos no condomínio de alta renda “Canto e Melo”.

Porém ao comparar com as fotos oblíquas tiradas do helicóptero nota-se que o ponto de ruptura do movimento de massa esta localizado logo a jusante das casas (Figura 65) e atesta para influencia destas construções irregulares na desestabilização das encostas. Percebe-se que além do movimento de massa ocorrido a jusante das casas, ocorreu um movimento de massa de menor proporção na rua de acesso (figura 66 a e b).

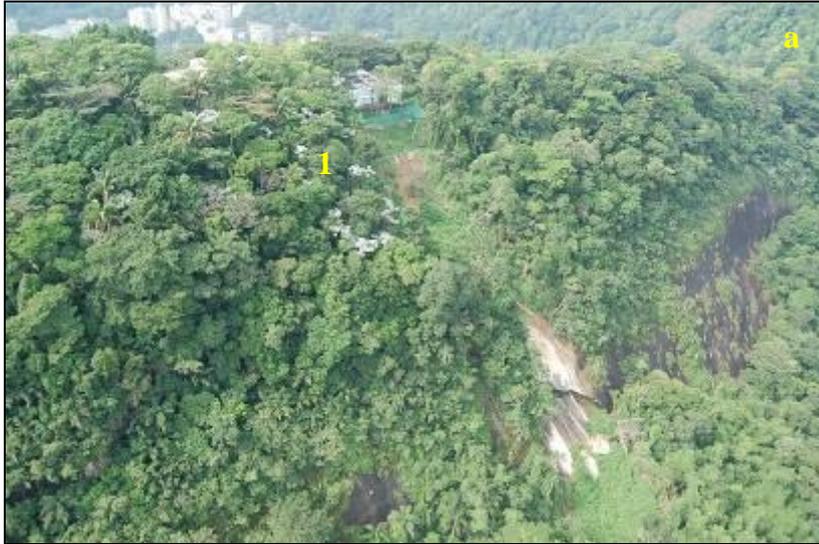
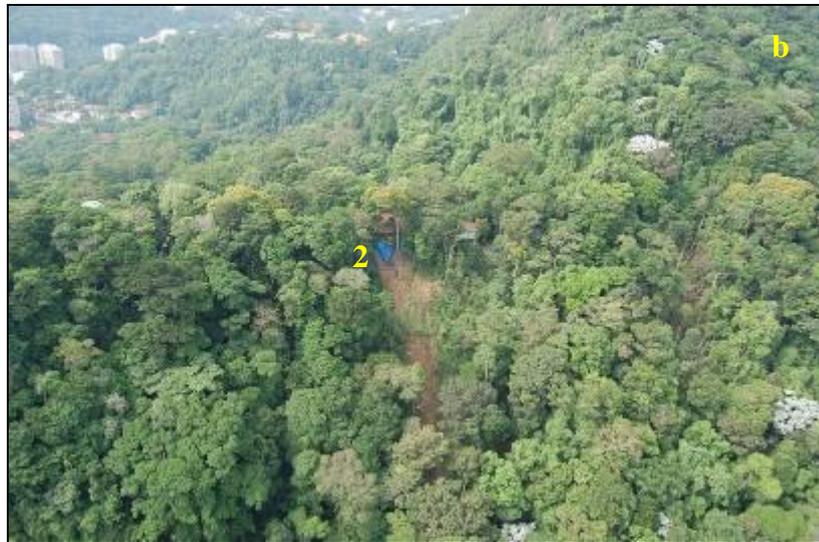
Figuras 66 a e b: Aspectos gerais dos movimentos de massa ocorridos no condomínio “Canto e Melo”.

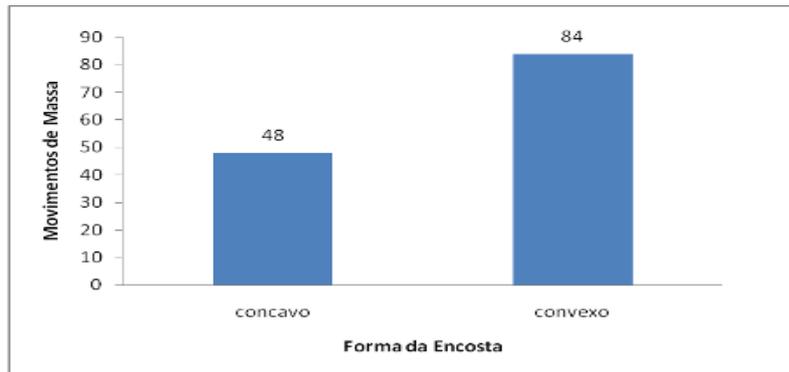
Figura 67: Total de movimentos de massa com ponto de ruptura localizado em relação a forma da encosta.

No caso dos movimentos de massa ocorridos no maciço da Tijuca ocorridos em Abril de 2010, 84 das 132 cicatrizes de movimento de massa mapeadas tiveram seu ponto de ruptura localizados em áreas de encostas de formas convexas (60,5%), enquanto 48 estavam no interior das concavidades (39,5%). Porém é importante ressaltar que esta sendo considerada a porção mais a montante do movimento de massa para extração deste dado e qualificação do polígono e não toda a cicatriz do movimento de massa. É interessante buscar desenvolver pesquisas que trabalhem com o volume em área côncavas e convexas.

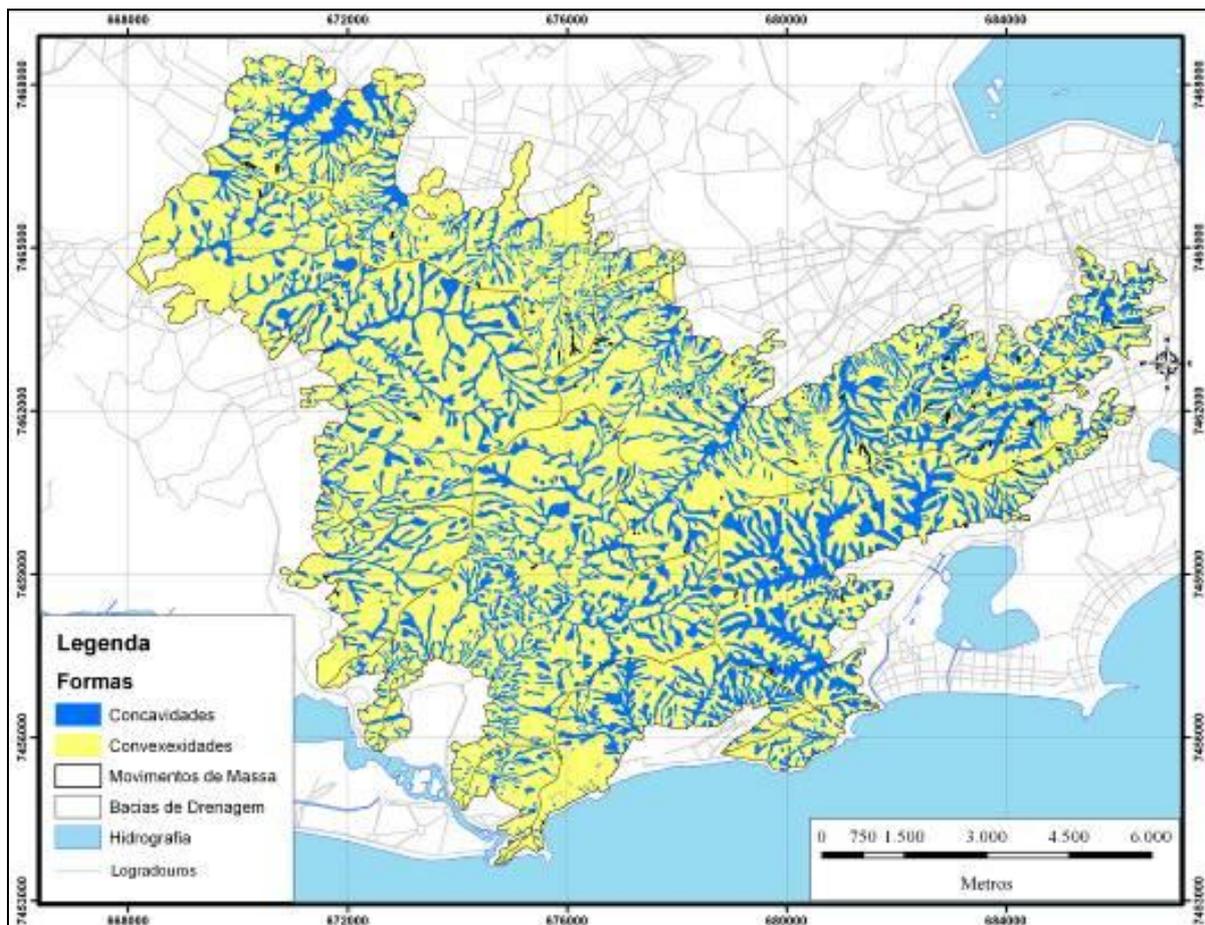
Figura 68: Formas Concavo-Convexo das encostas do maciço da Tijuca.
Fonte: NIMA/PUC & IPP/RJ.

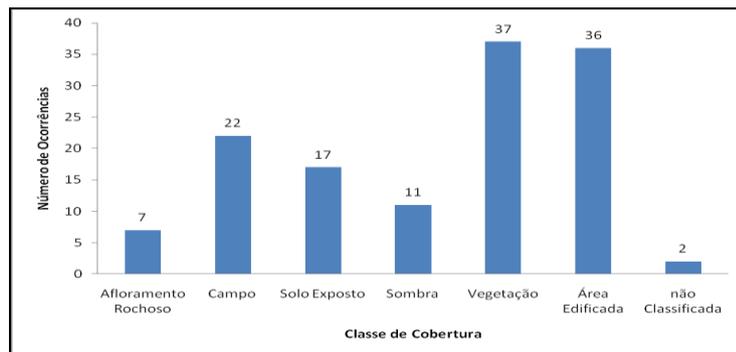
Figura 69: Movimentos de massa por classe de cobertura.

Uma vez mapeados os polígonos referentes aos movimentos de massa foi iniciada a comparação das áreas dos polígonos de cobertura do ano de 2009 para se detectar o tipo de cobertura antes da ocorrência dos movimentos massa. Conforme pode ser observado no gráfico abaixo (figura 78), a classe que apresentou o maior número de deslizamentos foi a classe “Vegetação” com 37 deslizamentos mapeados representando 31,8% do total, seguido pela “Área Edificada” com 36 deslizamentos, 31,1% do total. 22 pontos de deslizamentos foram mapeados tendo o ponto de ruptura as áreas de cobertura “campo” (que

englobam as áreas com dominância de capim e recorrência de incêndios e também áreas de reflorestamento) e representam 18,6%, áreas de solo exposto também contribuíram com um número significativo de 17 deslizamentos mapeados ou 15,7%, “Afloramento Rochoso” foram 7 ocorrências (5,3%) e “Áreas Não Classificadas” somam duas ocorrências (1,5%).

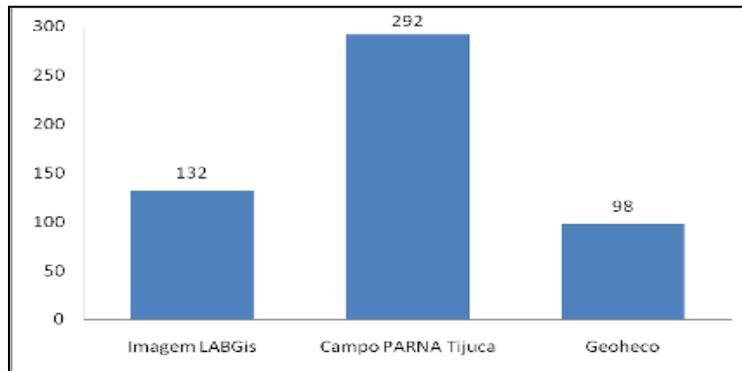
Figura 70: Movimentos de massa mapeados através da interpretação da imagem, inferidos em campo e mapeados pela equipe do Geoheco.

Houve uma diferença de 160 deslizamentos entre os mapeados na imagem de satélite e os mapeados em campo pela equipe do PARNA Tijuca (Figura 70), este resultado era esperado em função das condições de relevo do maciço da Tijuca e sua relação com a insolação no período de aquisição da imagem. Embora, como será demonstrado a seguir, a cobertura também limitou a observação de cicatrizes de movimentos de massa e o uso observado em campo apontou peculiaridades que são praticamente impossíveis de observar por sensoriamento remoto.

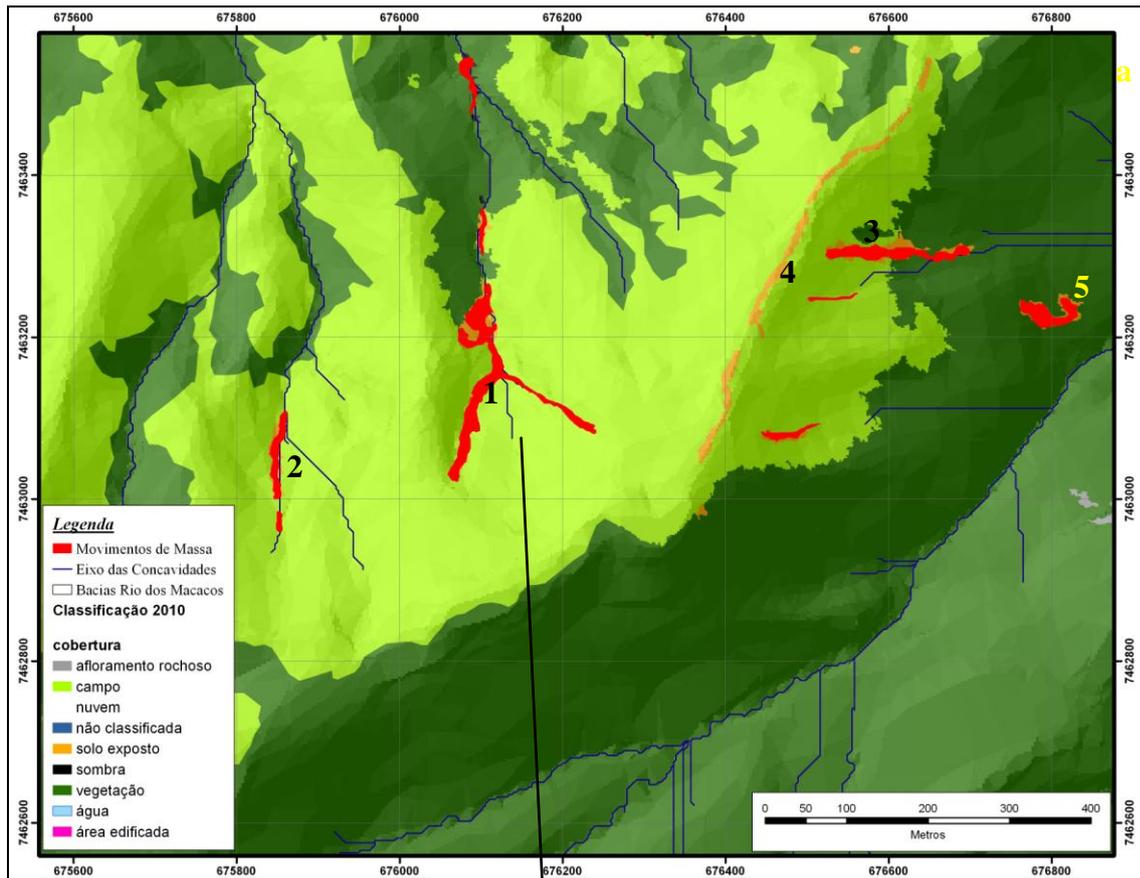
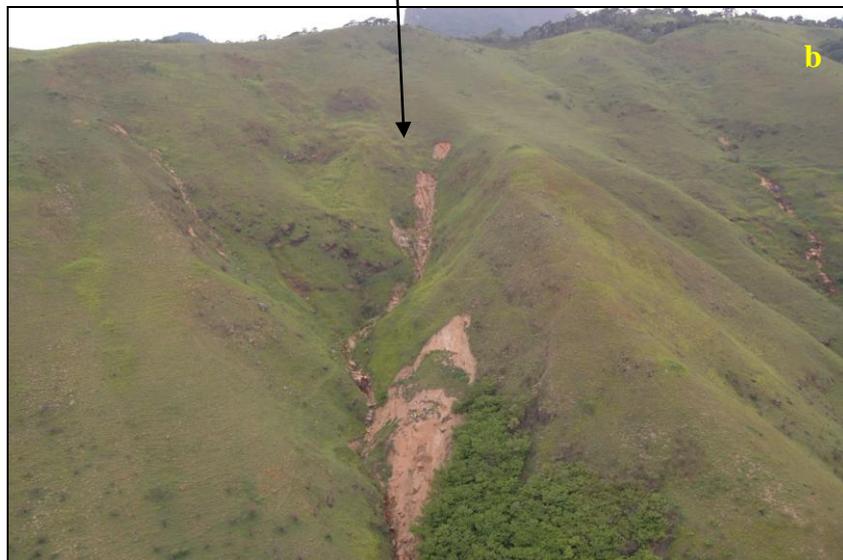
Figura 71 a e b: Polígono da classe “Movimento de Massa” no mapeamento de cobertura e em campo.

É interessante observar que a métrica extraída da cicatriz do movimento de massa 1 é muito fiel a observada em campo. Mesmo o movimento de massa 3, localizado em encostas com orientação Sul puderam ser mapeadas com precisão bastante satisfatória.

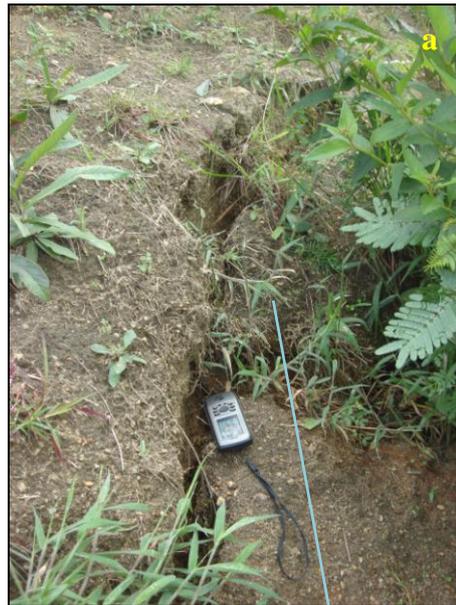
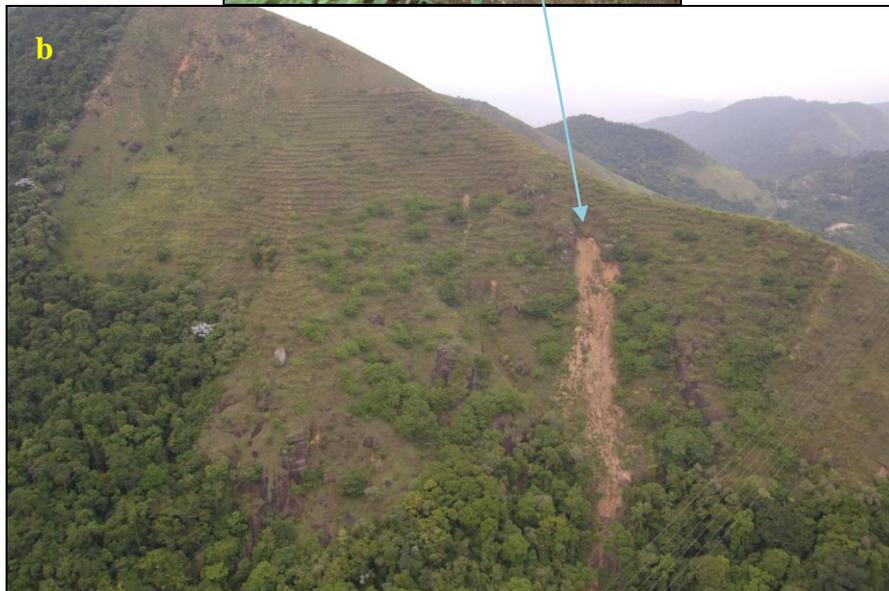
Figuras 72 a e b: Ponto de ruptura do movimento de massa localizado no morro do Elefante em novembro de 2009 e o movimento de massa ocorrido em Abril de 2010.

Na encosta onde ocorreu o movimento de massa 3, mapeado como “campo” na classificação do projeto PIMAR, ocorreu um trabalho de reflorestamento desde o ano de 2005 no âmbito de um projeto do programa Petrobras Ambiental. Em novembro de 2009 durante as medições rotineiras de campo foi observado a ruptura da encosta aqui registrada na figura 81. Com os eventos extremos de precipitação de Abril de 2010 esta área cedeu e deu origem ao movimento de massa 3 (figura 72 a e b).
