4. Resultados e Discussão

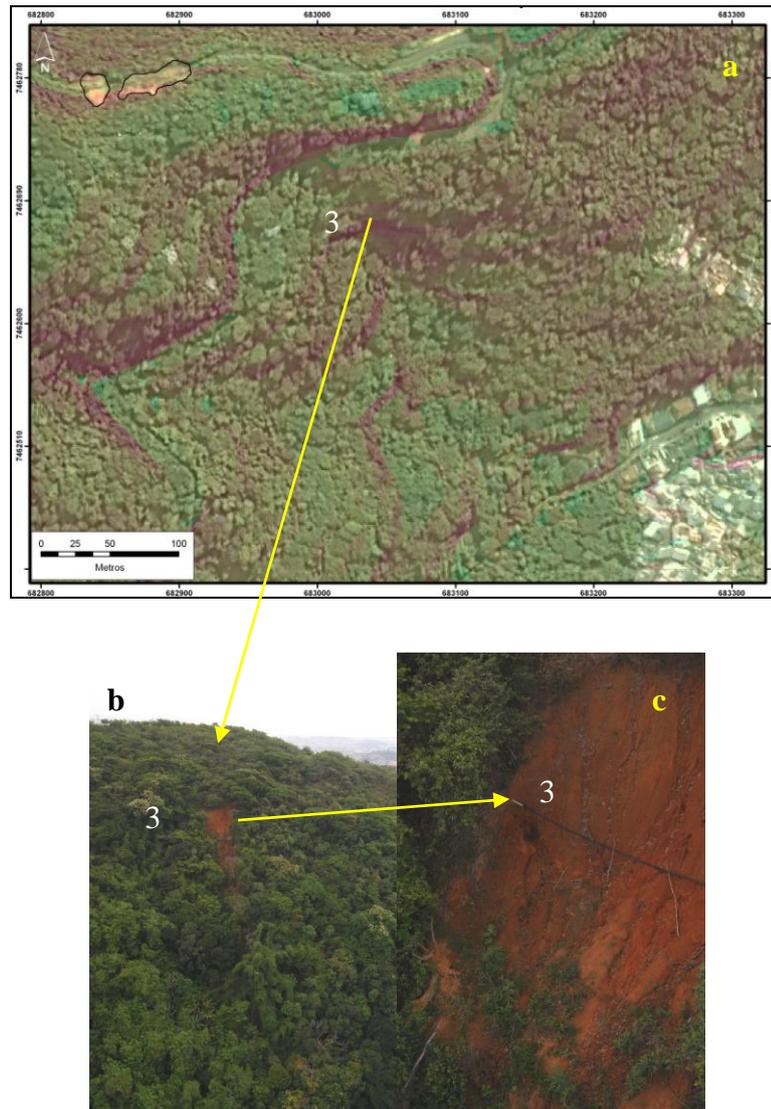
Figura 73 a, b e c: Movimento de massa observado em campo e captação de água irregular na porção superior da cicatriz erosiva.

Já nas fotografias 34 e 35 pode se observar o movimento de massa 3, que não foi captado pelo sensor e foi verificado posteriormente em campo, que traz a tona um fato que atesta para a importância da validação do mapeamento em

campo. Observando a imagem de satélite é impossível se perceber a presença de uma captação irregular de água na porção superior da cicatriz exposta pelo movimento de massa. Durante o processo de validação em campo, porém, observou-se a captação irregular e que esta minava constantemente água no encaixe entre as duas mangueiras. Pode se supor que esta água que mina da captação tenha criado condições de umidade no solo que associada à acentuada declividade do terreno e ao grande volume de chuva precipitada contribuíram para o desencadamento do movimento de massa. Este fato atesta para que além dos condicionantes físicos como a declividade das encostas, a precipitação, os diferentes tipos de solo e seus horizontes, as várias tipologias de cobertura florestal, as formas da encosta, a presença do homem na paisagem tem uma correlação significativa no desencadeamento dos processos erosivos na encosta e evidencia as conflituosas relações da construção do espaço social pela sociedade com a transformação da paisagem.

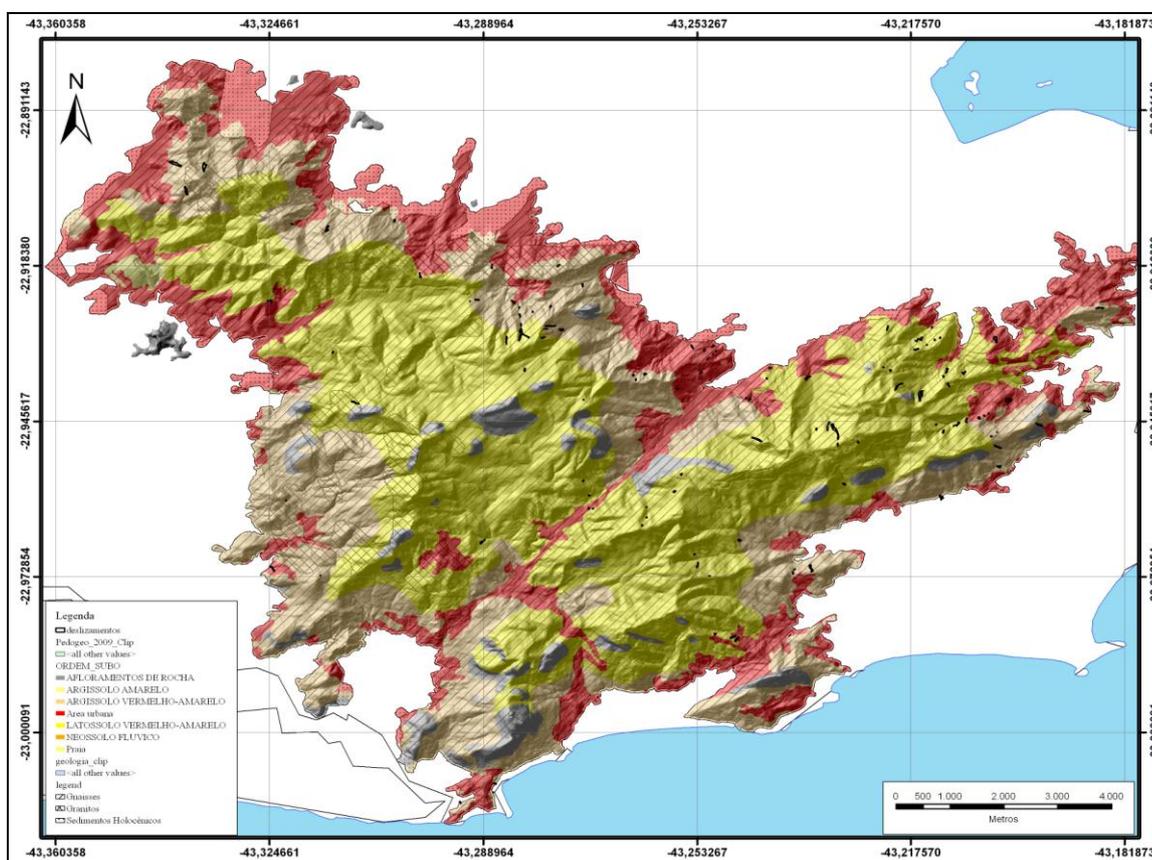
Figura 74: Mapa PEDOGEO (solos e geologia).

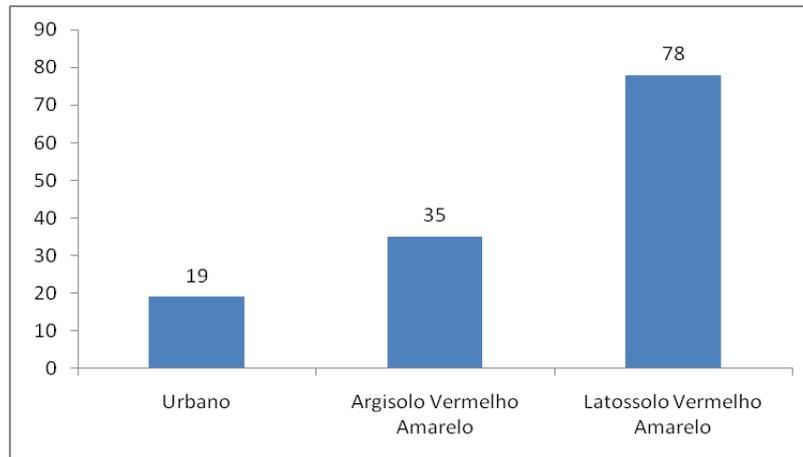
Figura 75: Relação dos movimentos de massa de acordo com a classe de solos do PEDOGEO.

Ao se observar a figura 78 pode se observar a ocorrência de 78 movimentos de massa sobre Latossolo Vermelho Amarelo, 35 sobre Argissolo Vermelho Amarelo e 19 sobre áreas mapeadas como urbana. De acordo com a literatura os latossolos são solos que apresentam horizontes Bw caracterizados pelo avançado estágio de intemperização, bastante porosos e permeáveis, com textura que varia de média a muito argilosa. Sendo, de um modo geral, solos que
