## Capítulo 4 - MATERIAIS DE ESTUDO

## **4.2. Basaltos: Barragem de Marimondo e da Pedreira Rio Grande**

### **4.2.1. Barragem de Marimondo**

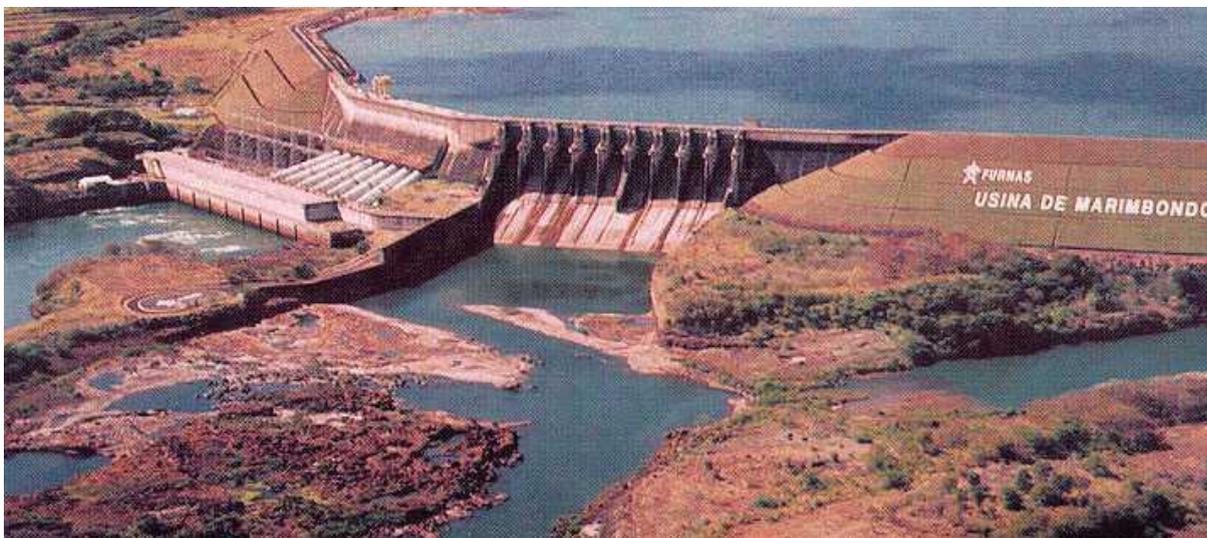
Figura 4.1 - Vista da Usina Hidroelétrica de Marimbondo, localizada no Rio Grande entre as cidades de Icém-SP e Fronteira-MG.

Para tal, foi selecionado o basalto denso da Barragem de Marimondo (Figura 4.1). A escolha deste basalto se deve ao tempo de alteração natural do material (cerca de 25 anos de exposição às condições atmosféricas). Esta exposição provocou a alteração significativa da rocha. Outro condicionante na escolha deste basalto, foi a disponibilidade de amostras de um basalto representativo do enrocamento da Barragem de Marimondo no estado intacto (fase de construção). Foram obtidas amostras da Pedreira Rio Grande (Figura 4.2), localizada nas

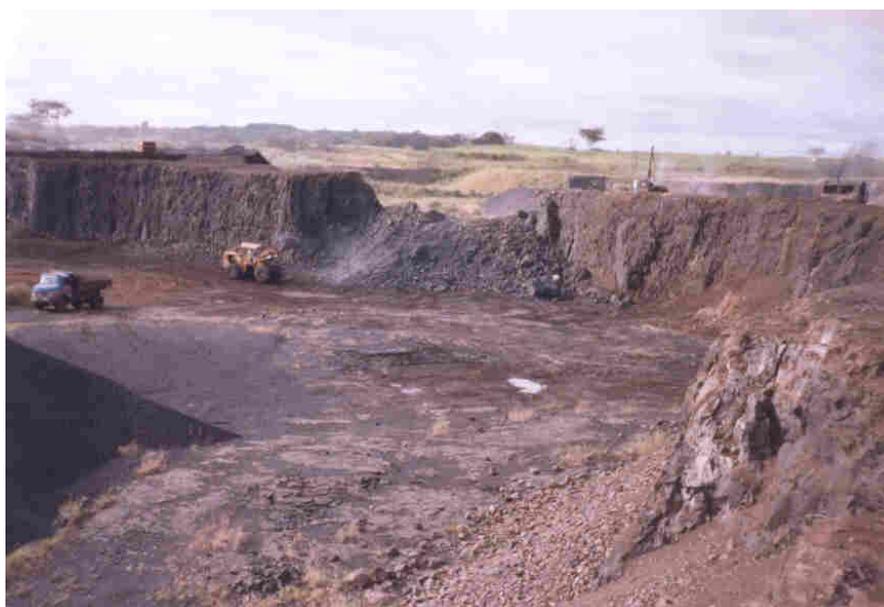
Figura 4.2 - Vista da Pedreira Rio Grande, localizada no Estado de São Paulo, cerca de 2km à jusante da Barragem de Marimbondo.

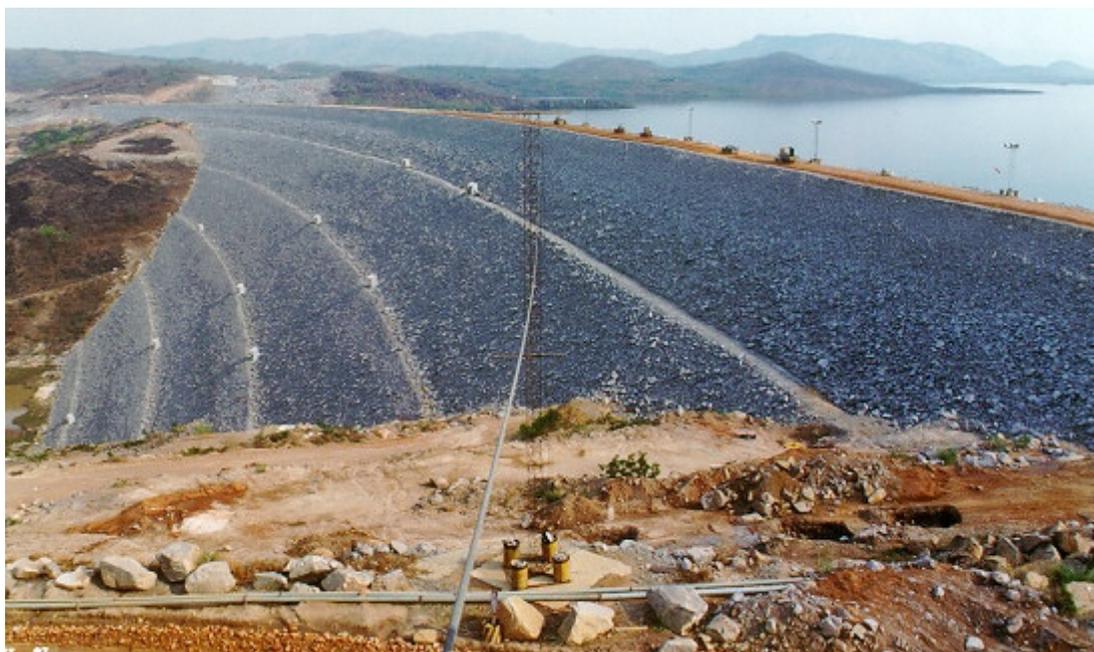
Figura 4.3 - Barragem de Serra da Mesa localizada no Rio Tocantins, entre os municípios de Minaçu e Colinas do Sul, no estado de Goiás.

Paralelamente ao estudo dos basaltos foi desenvolvido, também com apoio de Furnas, um estudo do enrocamento de granito da Barragem de Serra da Mesa (Figura 4.3). Este estudo adicional teve por objetivo, dentre outros fatores, fornecer dados experimentais para uma avaliação da influência da litologia da rocha no comportamento mecânico dos enrocamentos. O enrocamento da Barragem de Serra da Mesa foi objeto de estudo de Caproni Jr. *et al.* (1999), Caproni Jr. e Armelin (1998) e Castro (1996). Tais trabalhos apresentam detalhadamente as características da obra, os resultados de ensaios em equipamentos de grandes dimensões e os resultados de análises numéricas do comportamento tensão vs. deformação do aterro da Barragem. Assim, o presente trabalho elabora somente uma breve descrição desta obra e do respectivo material de enrocamento.

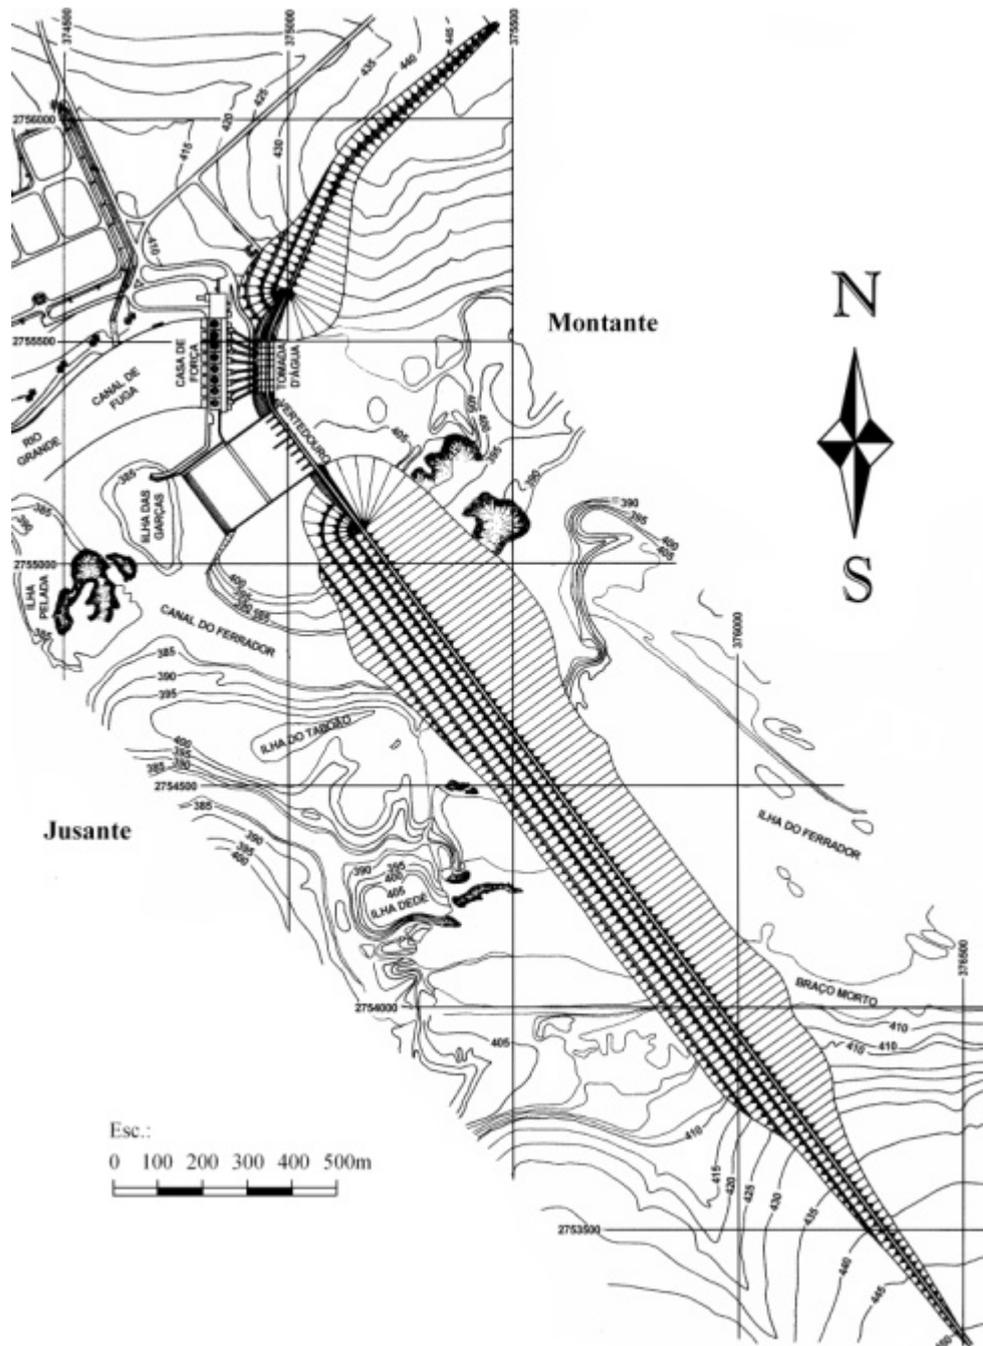
Figura 4.5 - Planta Geral da UHE de Marimbondo (adaptado de CBGB, 1982).

A estrutura da Barragem de Marimbondo tem, aproximadamente, 3200m de comprimento, e se compõe de duas barragens de terra localizadas nas ombreiras e uma estrutura de concreto na parte central. A crista da barragem da ombreira direita possui cerca de 800m de comprimento, e da esquerda aproximadamente 2300m de comprimento. A estrutura de concreto se constitui de um muro de peso fazendo a transição com a barragem direita, uma tomada d'água com oito vãos, um vertedouro com nove vãos e outro muro de peso fazendo a transição com a barragem esquerda (Figura 4.5).

A execução das estruturas de repesamento foi dividida em duas etapas. Na primeira, foram construídas a barragem direita, as estruturas de concreto (muros de peso, vertedouro e

tomada d'água) e parte da barragem direita. Nesta etapa, desviou-se o rio por um leito antigo, chamado Braço Morto, localizado na ombreira esquerda. Esta etapa foi concluída em outubro de 1973. Na segunda etapa, desviou-se o rio para passar pelo vertedouro, enquanto era concluído o restante da barragem esquerda.
