4.2.1.3 Descrição do enrocamento de Marimbondo

4.3. Granito: Barragem de Serra da Mesa

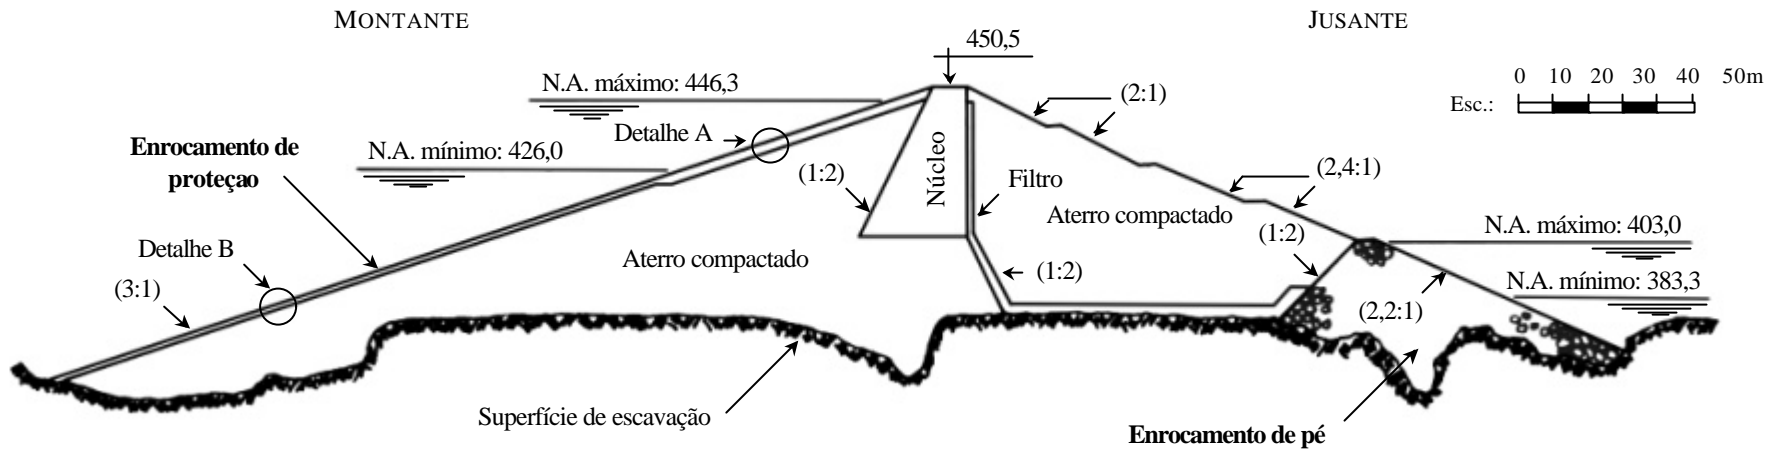
Seção típica da Barragem de Marimbondo

Detalhe A

Detalhe B

Figura 4.6 - Seção transversal típica da barragem de terra esquerda da UHE de Marimbondo (adaptado de CBGB, 1982).

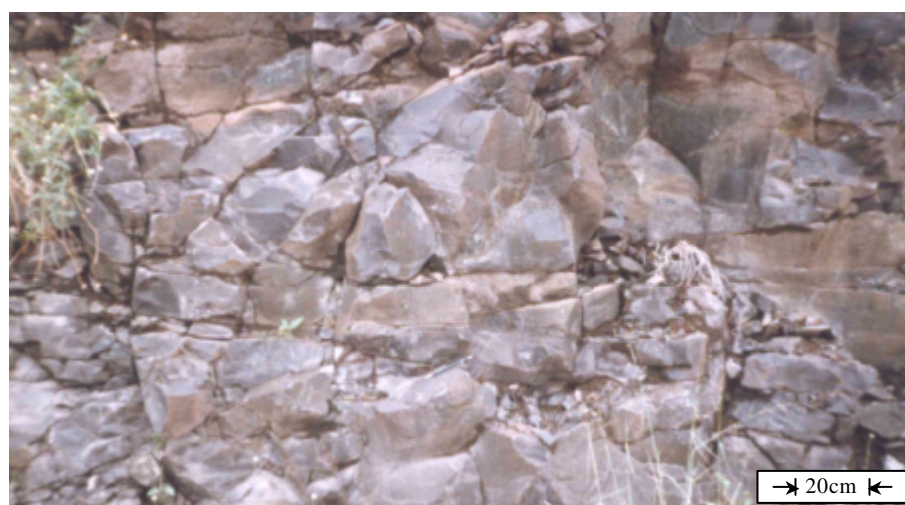
Figura 4.11 - Detalhe do fraturamento do maciço de basalto da Pedreira Rio Grande.

A Figura 4.11 mostra a intenso fraturamento do maciço da Pedreira, provocado pela retração da lava durante o resfriamento e pelo excesso de fogo durante o desmonte no processo de extração.

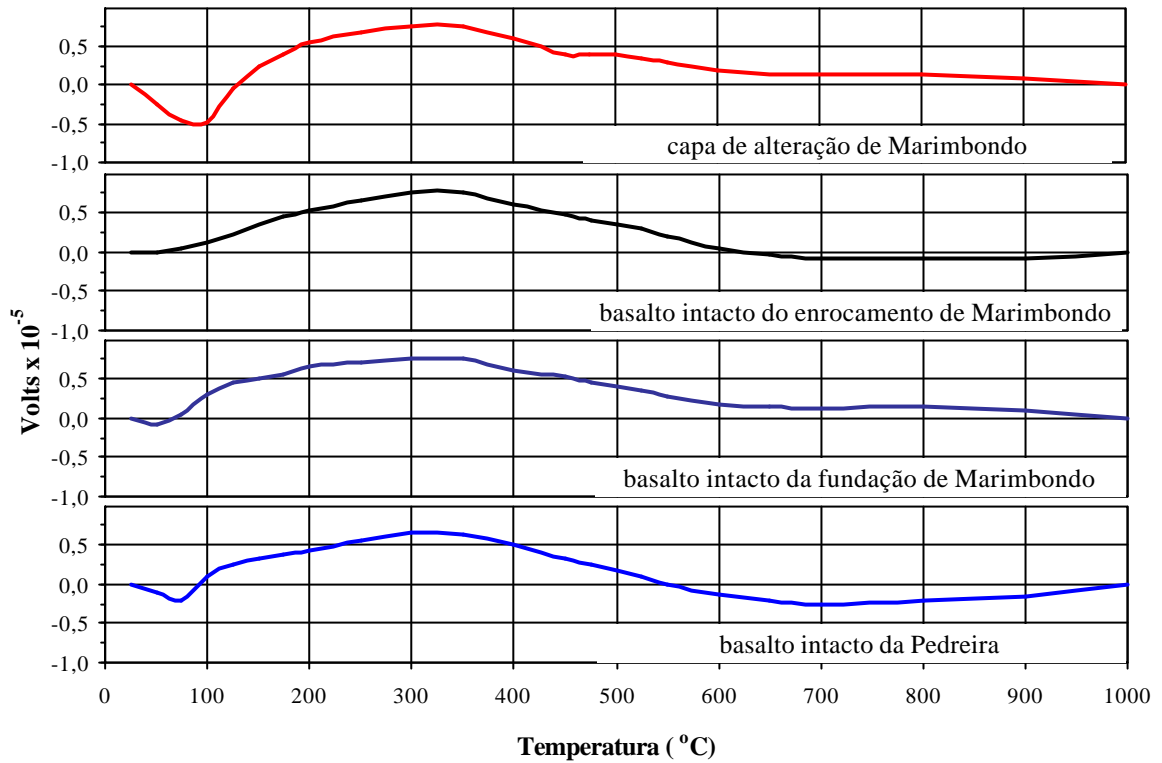
Figura 4.12 - Resultados de análises térmicas diferenciais.

Foram realizados estudos complementares no basalto denso da Pedreira, no basalto denso da Barragem (núcleo do bloco), no basalto denso da fundação e na capa de alteração do enrocamento. Tais estudos consistiram de análises químicas (Tabela 4.2), análises por difração de raios X (Figura 4.12), análises térmicas diferenciais (Figura 4.13) e análises térmicas gravimétricas (Figura 4.14).

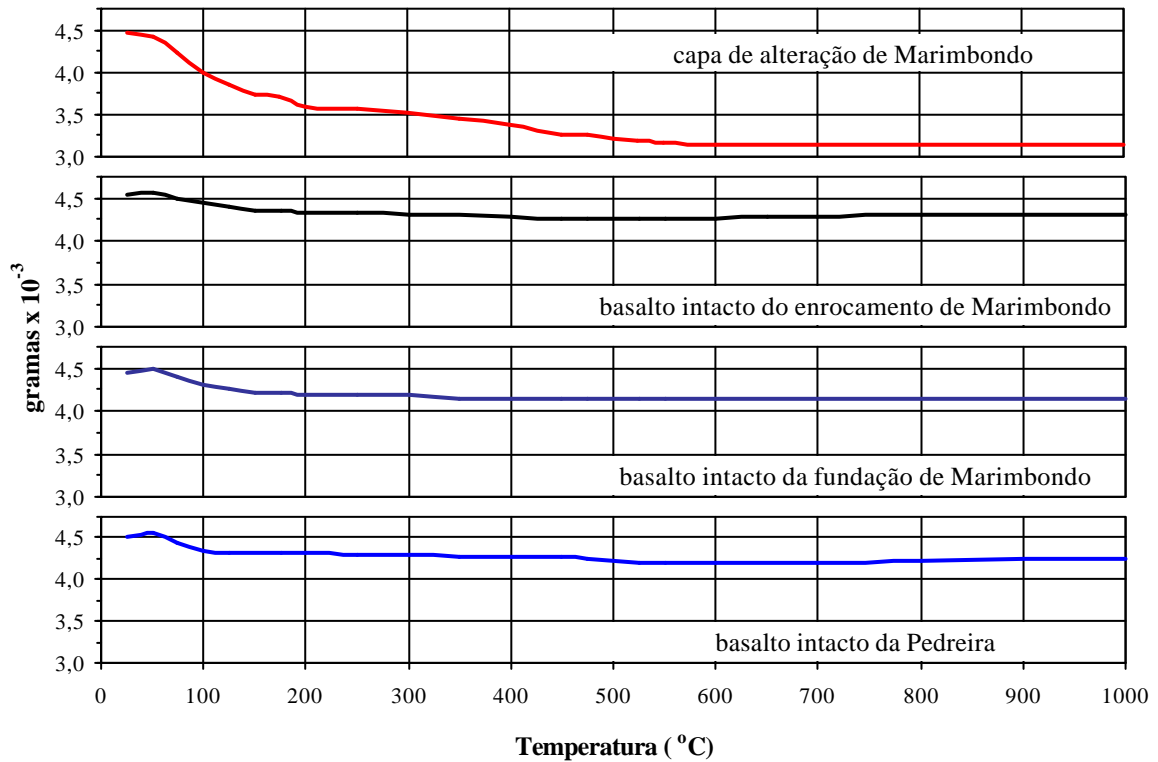
Figura 4.13 - Resultados de análises térmicas gravimétricas.

Os resultados de perda ao fogo, concentração de H_2O^+ e das análises térmicas gravimétricas indicam a significativa presença de argilominerais na capa de alteração, sob

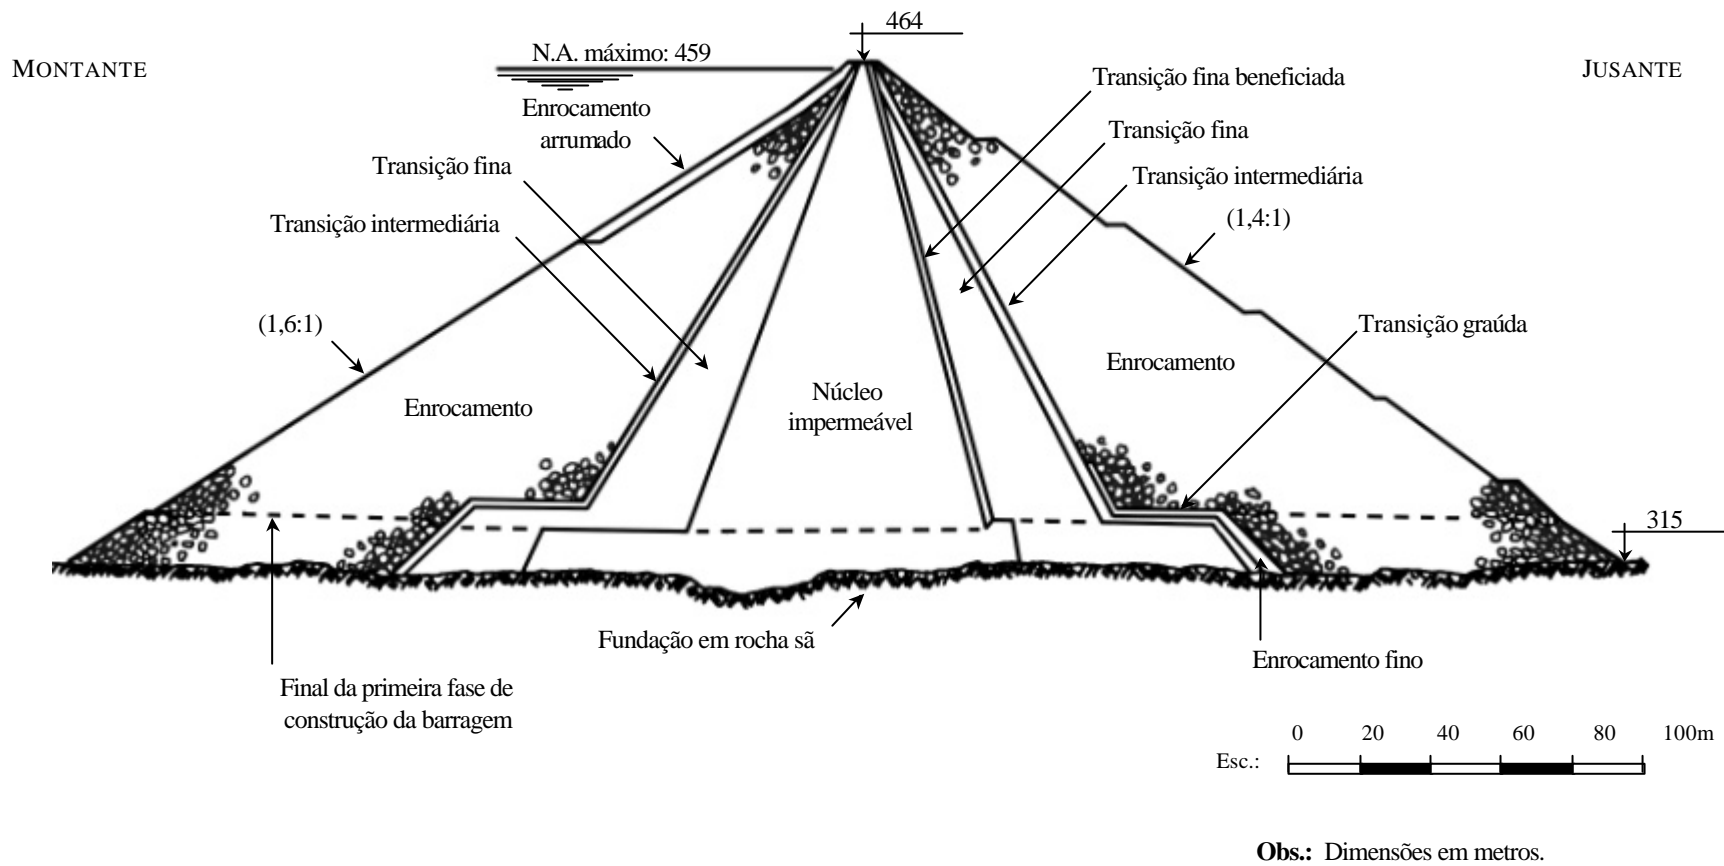
Figura 4.16 - Seção transversal típica da Barragem de Serra da Mesa.

A Barragem tem altura máxima de 153m e comprimento da crista de 1.450m. A seção da Barragem se constitui de um maciço compacto de terra e de um enrocamento com núcleo central de material impermeável (Figura 4.16). Os enrocamentos foram utilizados nos espaldares de montante e de jusante da Barragem. Foi utilizado, ainda, um material de granulometria mais fina como transição entre os espaldares e o núcleo impermeável.

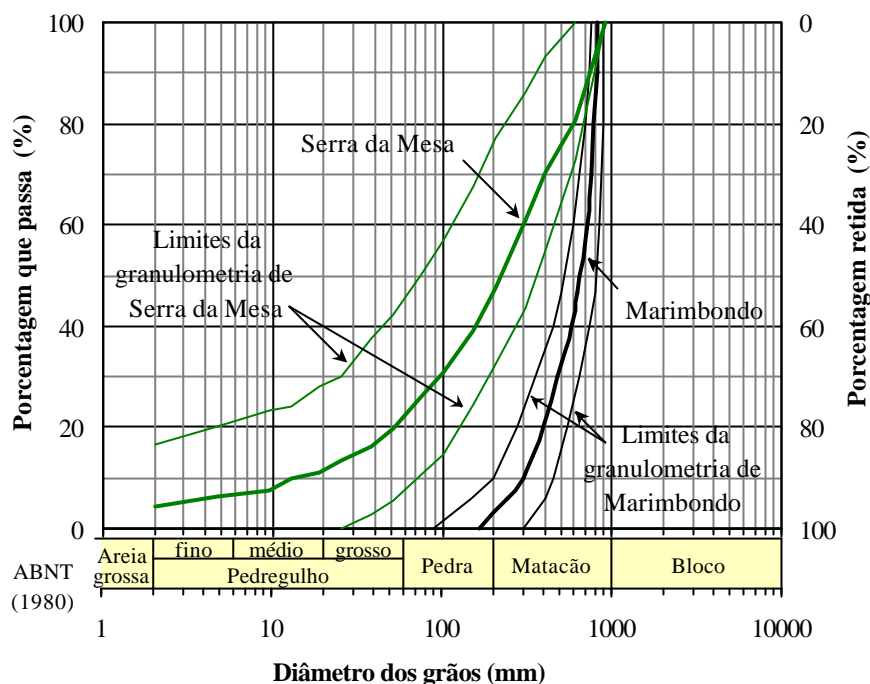
Figura 4.17 - Curvas granulométricas dos enrocamentos das barragens de Marimbondo e de Serra da Mesa.

A Figura 4.17 apresenta as faixas de variação da granulometria dos enrocamentos de Marimbondo e de Serra da Mesa e as curvas granulométricas médias, especificadas na fase de construção. Há uma diferença significativa entre as granulometrias dos enrocamentos estudados, com destaque para a elevada porcentagem de finos (cerca de 20% de pedregulhos) no enrocamento de Serra da Mesa e uma acentuada uniformidade do enrocamento de Marimbondo.
