Análise Experimental

Descrição dos Ensaios

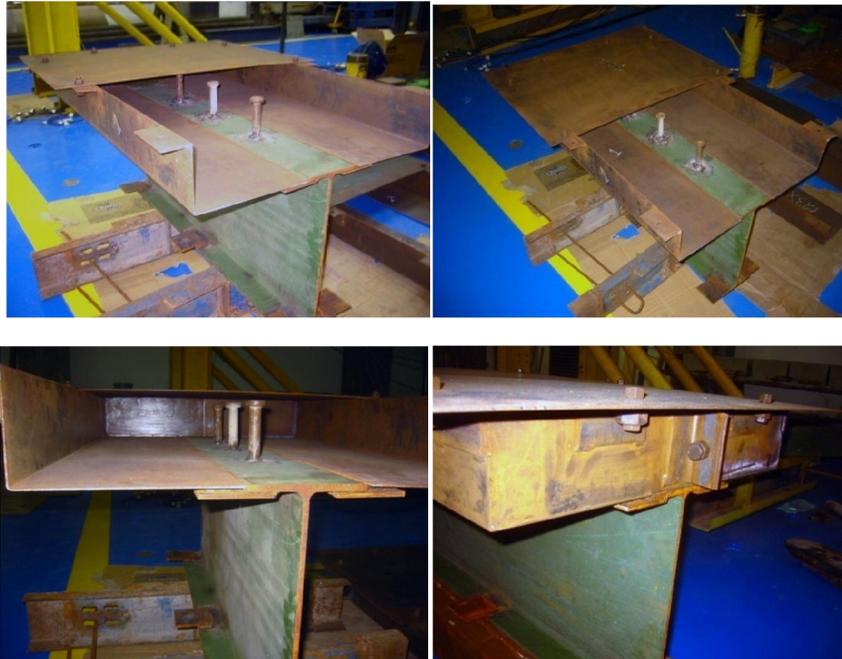
Figura 5.1 – Forma metálica

Os ensaios nesta fase preparatória utilizaram formas metálicas, Figura 5.1, para reaproveitamento e posterior agilidade na montagem da próxima série de ensaios planejados.

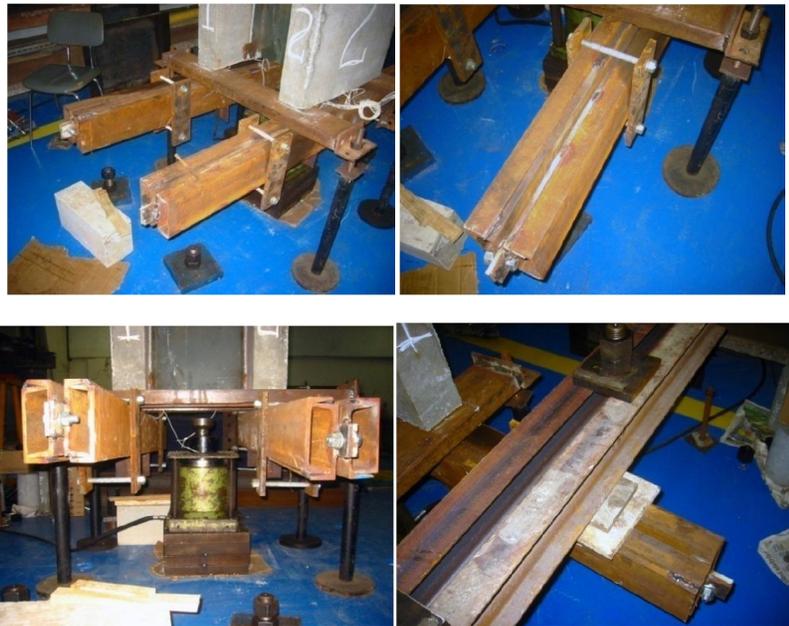
Figura 5.2 – Sistema de travamento com vigas metálicas

Um sistema de vigas metálicas foi criado para prender o ensaio na laje de reação, de forma que as barras de armadura fossem tracionadas pela aplicação de carga através de um atuador hidráulico, Figura 5.2.

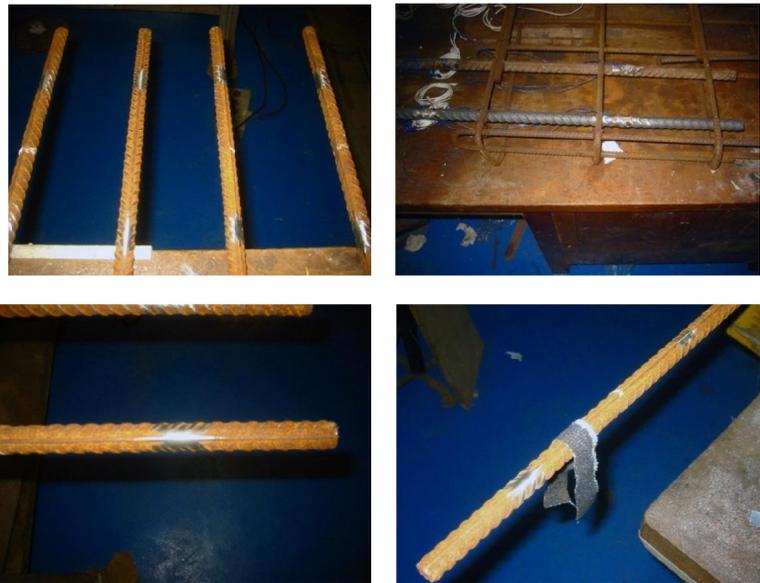
Figura 5.3 – Posicionamento dos extensômetros

Os extensômetros foram posicionados nas barras de armadura, em pontos específicos, onde são realizados alguns desgastes nas barras de modo a preparar uma superfície adequadamente plana para que fossem colados de maneira correta, Figura 5.3.

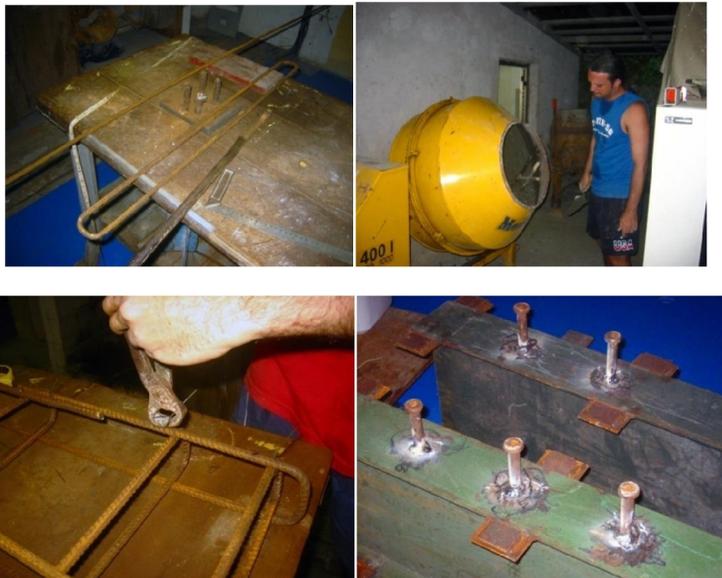
Figura 5.4 – Material para montagem das estruturas pull-out

Os pré-ensaios foram compostos por vigas metálicas W 410x46, fornecidos pela empresa METALFENAS, juntamente com as peças que compuseram a forma metálica em chapa dobrada e também as barras redondas, e os perfis U de travamento da estrutura, também a soldagem dos conectores de cisalhamento. As barras de armadura foram fornecidas pela GERDAU, de modo que os cortes e dobras foram realizadas no Laboratório de Estruturas e Materiais (LEM). O concreto foi em betoneira, no próprio laboratório, Figura 5.4.

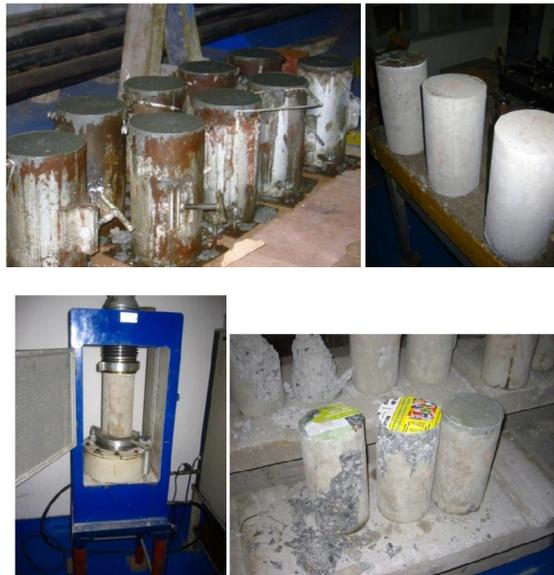
Figura 5.5 – Dosagem Experimental

O concreto, como já foi comentado anteriormente, foi produzido em laboratório, e seu traço foi gerado a partir de um estudo de dosagem experimental onde foram confeccionados 32 corpos de prova cilíndricos, com medidas de 35 cm de altura e 15 cm de diâmetro. A dosagem experimental objetiva uma resistência de concreto de 30 MPa. A resistência final obtida pela ruptura dos corpos de prova gerados foi de 28 MPa aos 28 dias, Figura 5.5.

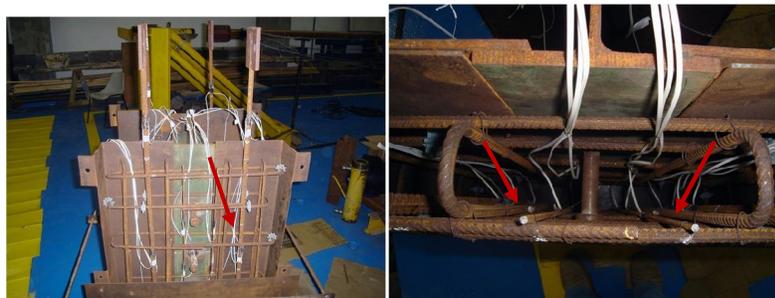
Figura 5.6 – Armadura de 5 mm

A armadura foi dividida em três diferentes tipos, cada tipo com sua respectiva função. O primeiro tipo de armadura teve a função de medir a deformação do concreto, através da colocação de extensômetros ao longo do seu comprimento, com os extensômetros posicionados próximos a linha dos conectores de cisalhamento. Neste ponto usou-se uma hipótese que esta região, que iria cruzar a linha de fissuras na laje de concreto, teria uma deformação nesta barra de diâmetro igual a 5 mm, semelhante a deformação do concreto na sua vizinhança. **Error! No se encuentra el origen de la referencia..**

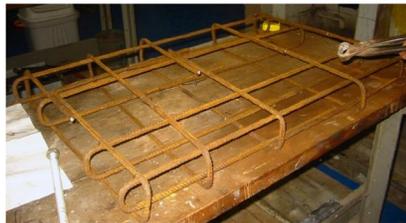
Figura 5.7 – Armadura dos estribos

O segundo tipo de armadura foram os estribos, no qual seguiu-se as recomendações do EC4 [4]. Estas barras tinham o objetivo de controlar a fissuração da laje, e foram dispostas nas direções longitudinais e transversais distribuídas ao longo do comprimento da laje, Figura 5.7.

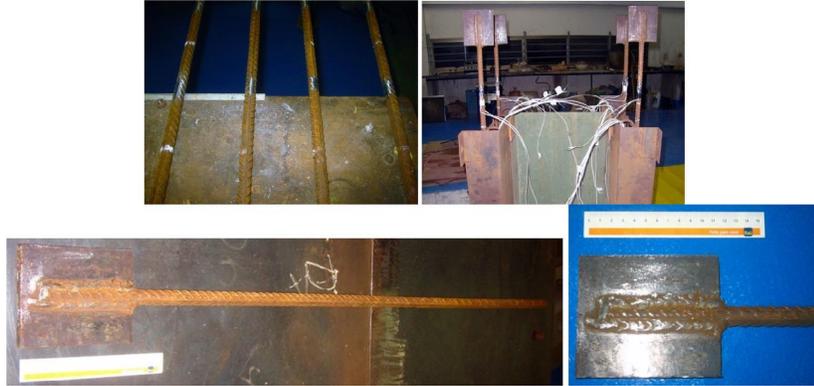
Figura 5.8 – Armadura Principal

O último tipo de armadura foi composto por um diâmetro de 16 mm, e teve por objetivo a aplicação do esforço de tração à laje de concreto. Ela foi fixada na outra extremidade por placas de aço, Figura 5.8, através de um corte nesta placa, onde encaixa-se a barra de armadura, local onde a mesma foi soldada. As armaduras foram posicionadas próximas ao ponto correspondente a um terço da largura da laje. Um par de extensômetros foi colocado em cada ponto onde deseja-se medir estas deformações. Outro par de extensômetros foi posicionado em cada barra externamente a laje de concreto e os restantes nas proximidades dos intervalos entre os conectores de cisalhamento, Figura 5.8.

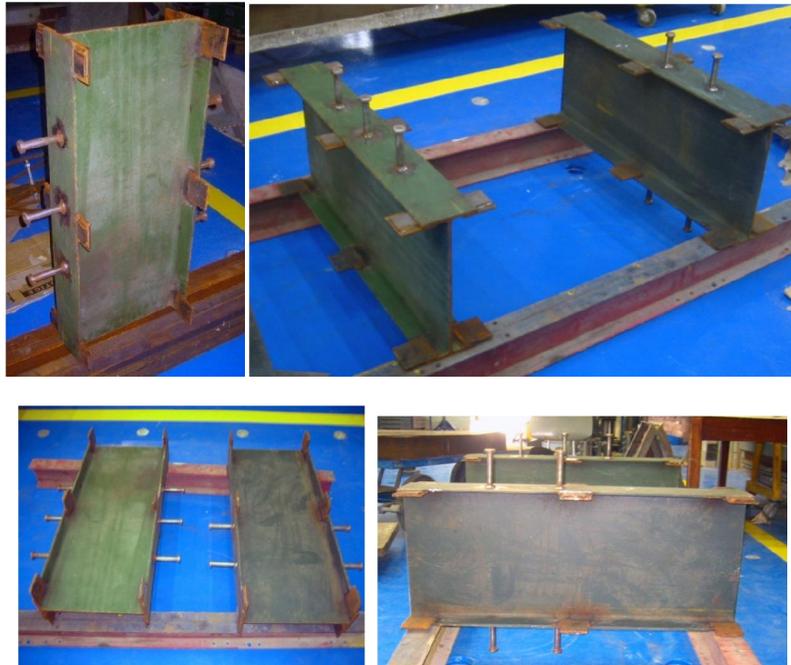
Figura 5.9 – Perfil Metálico Principal

A viga deste ensaio foi cosntituída pelo perfil W410x46,1 da AÇOMINAS de aço tipo ASTM A-572, com dimensões 410x140x6,7x11,2, sendo altura, largura da mesa, espessura da alma e espessura da mesa, respectivamente. O comprimento deste perfil foi de 1000 mm, Figura 5.10.

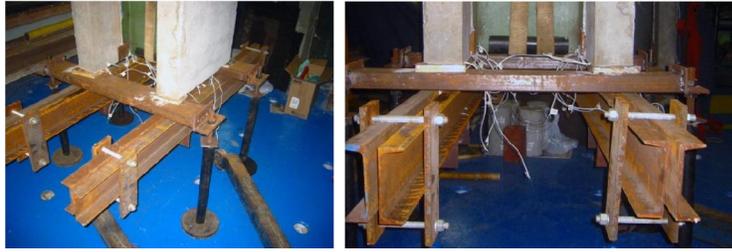
Figura 5.10 – Perfil de Travamento do Primeiro Nível

Neste ensaio usou-se também perfis de travamento longitudinal da estrutura composto pelos perfis U6"x12,5 laminados em aço tipo ASTM A-36, sendo considerados perfis de travamento do primeiro nível, Figura 5.10.

Alguns problemas ocorreram devido ao sub-dimensionamento dos perfis de primeiro nível e foi necessário unir dois perfis U, formando um tubo para obter uma seção resistente o suficiente para resistir às solicitações do ensaio e evitando que a estrutura se deformasse excessivamente.

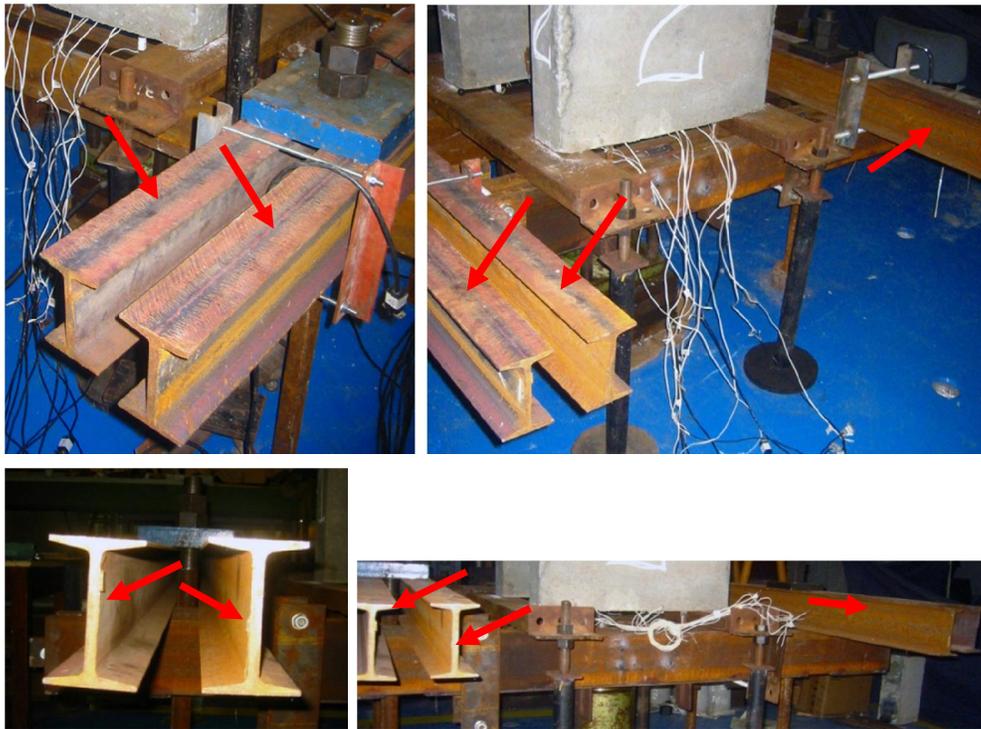
Figura 5.11 – Perfil de Travamento do Segundo Nível

Para o travamento transversal, também chamado de perfil de travamento do segundo nível, Figura 5.11, foram utilizados perfis I3"x10 em aço tipo ASTM A-36.

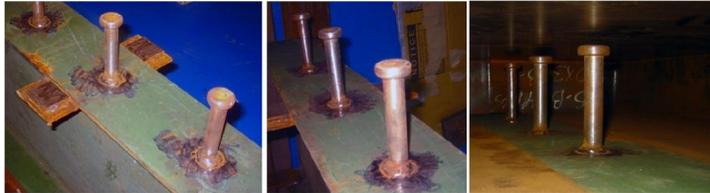
Os conectores de cisalhamento, Figura 5.12, soldados na mesa do perfil metálico possuíam a função de impedir o deslizamento da laje de concreto em

relação ao perfil metálico, utilizando no ensaio de pull-out PO 0.1, três conectores e no pull-out PO 0.2, dois conectores. O diâmetro destes conectores foi de 19,1mm, com comprimento de 125mm, 5,0mm maiores do que a espessura da laje de modo que foi necessário reduzi-los 2,5mm para que coubessem corretamente e permanecesse uma folga recomendada que deveria ser maior que 2 mm.

Figura 5.12 – Conectores de Cisalhamento

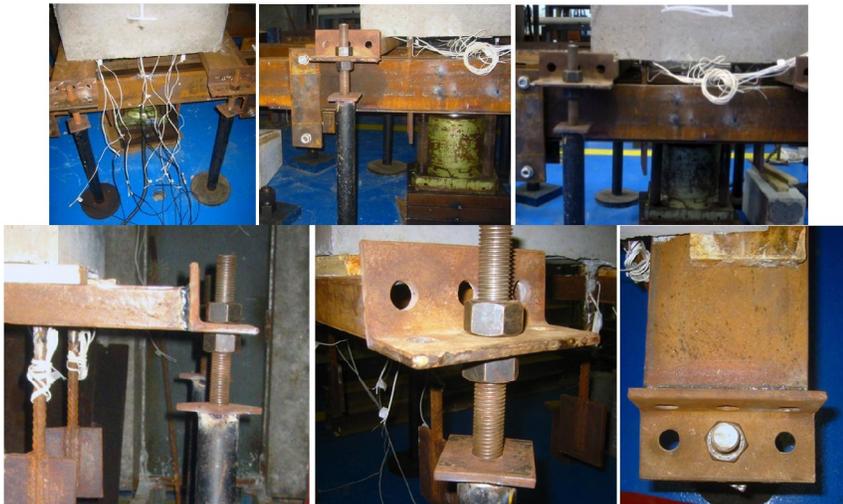
Figura 5.13 – Mesinhas de apoio dos pull-out's

A montagem da estrutura de travamento dos pull-out's iniciou-se com o posicionamento das mesas, Figura 5.13, onde será apoiado o pull-out para a realização do ensaio, entre os furos da laje de reação onde serão presas as barras redondas que farão o travamento.

Entre as duas mesas foi posicionado o atuador hidráulico, Figura 5.13, sobre placas de aço alinhadas de modo que o curso do atuador tivesse comprimento suficiente para levar o ensaio até o final, sem que fosse preciso

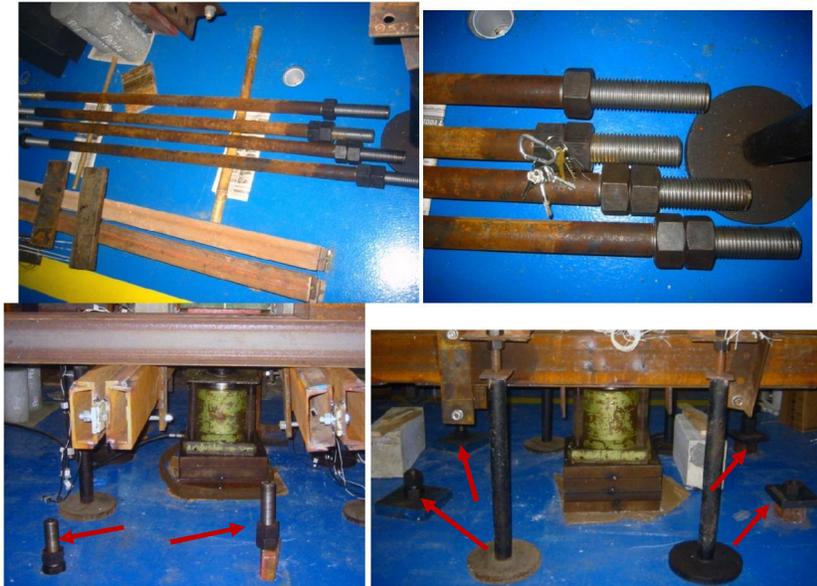
Figura 5.14 – Barras redondas posicionadas nos furos

Após o posicionamento do atuador hidráulico foram colocadas cada uma das barras redondas, suas porcas e arruelas nos furos da laje de reação, que foram utilizados para fixar a estrutura, Figura 5.14.

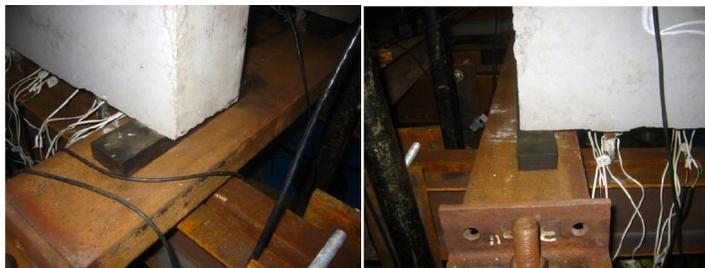
Figura 5.15 – Pontos de apoio em neoprene

Sobre a mesa foram colocados pedaços de neoprene para proteger os pontos de apoio da laje do ensaio de modo a impedir que ocorresse qualquer dano na estrutura de concreto do pull-out ou nos fios da instrumentação, Figura 5.15.

mesas apoiando-se as bordas da laje de concreto sobre os apoios de neoprene, Figura 5.15.

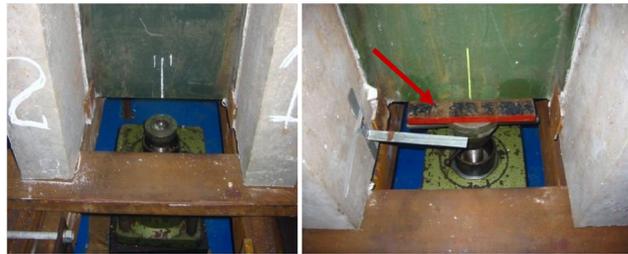
O ensaio ficou alinhado com a cabeça do atuador hidráulico, para que a aplicação da força fosse exatamente ao centro da alma do perfil metálico, ocorrendo uma distribuição equilibrada sobre a estrutura. Para tentar corrigir imperfeições de posicionamento desta aplicação de força, foi usada uma placa retangular com um chanfro ao longo da alma do perfil para gerar uma melhor distribuição da força, aumentando a rigidez de modo a impedir que ocorresse a flambagem local da alma do perfil principal, Figura 5.16.

Figura 5.16 – Placa de distribuição de tensões

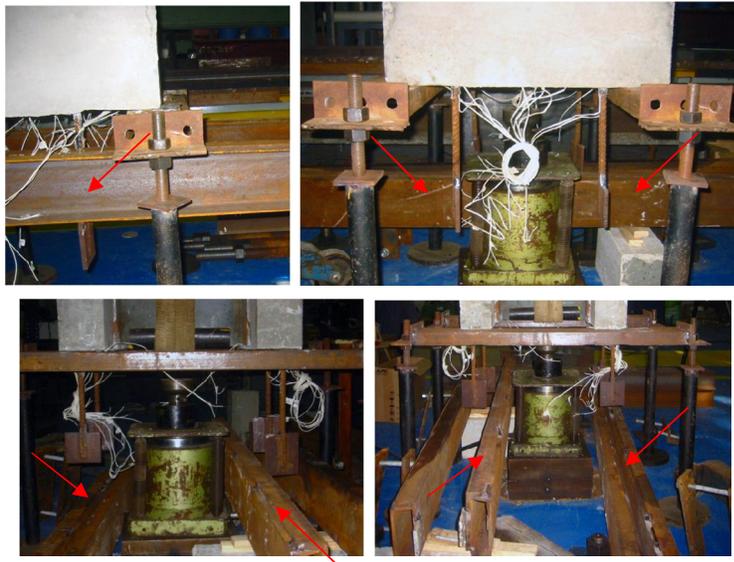
Figura 5.17 – Placas de apoio dos perfil de travamento

Em seguida foram posicionadas as vigas de travamento sobre as placas soldadas nas barras de armadura, Figura 5.17.

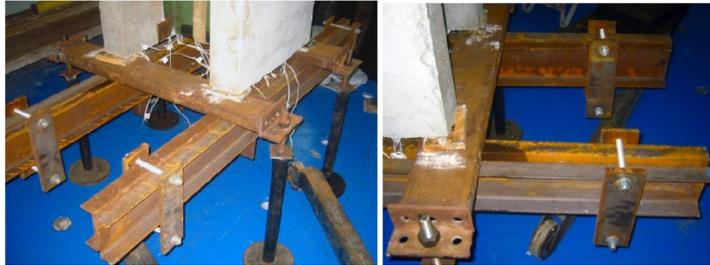
Figura 5.18 – Estrutura de fixação e travamento dos perfis

As vigas de travamento foram colocadas em cada uma das bordas das placas de apoio, sendo fixadas através de travamentos compostos por duas placas e barras rosqueadas.

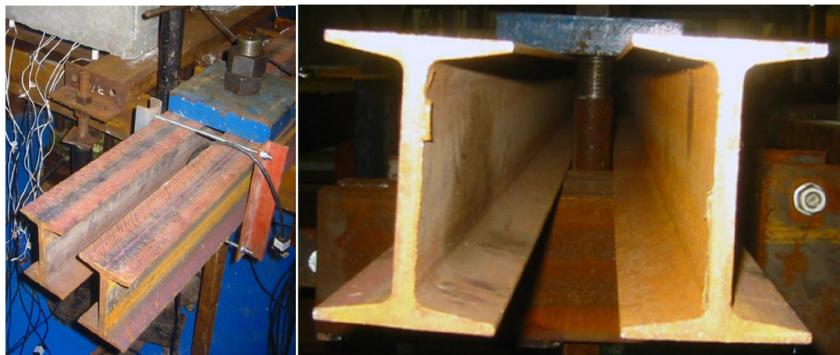
Figura 5.19 – Perfis de travamento do segundo nível

Após a colocação e fixação do primeiro nível de vigas, Figura 5.18, iniciou-se a colocação do segundo nível de vigas de travamento, Figura 5.19, as quais foram apoiadas sobre o primeiro nível. O segundo nível de vigas foi composto por quatro perfis I 3 "x10, que foram posicionados a cada dois perfis nas extremidades das vigas do primeiro nível. Travamentos como os dos perfis do primeiro nível foram utilizados para garantir a união destes dois perfis.

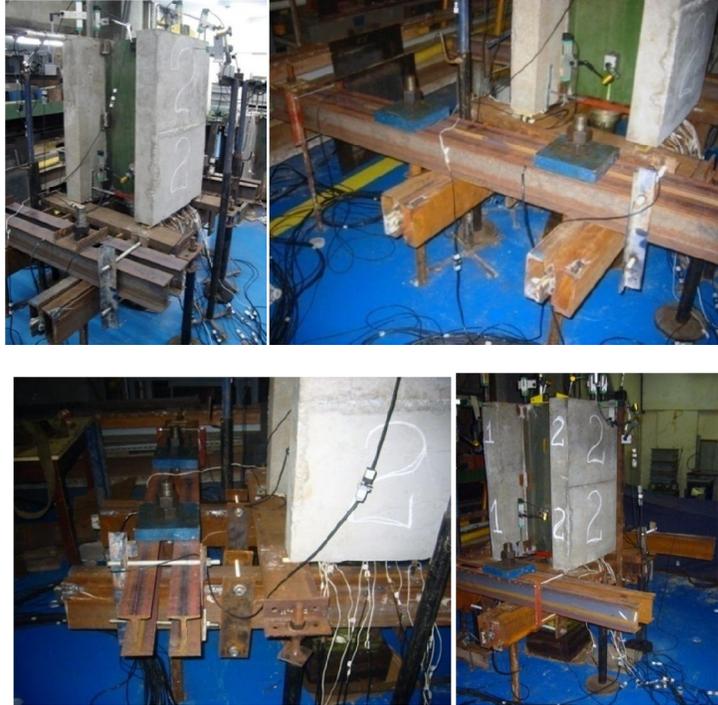
Figura 5.20 – Estrutura de travamento e pull-out prontos para a execução do teste.

A parte final da montagem da estrutura do ensaio foi realizada com a subida das barras redondas, sendo travada entre os perfis do segundo nível através de porcas e arruelas, Figura 5.20.

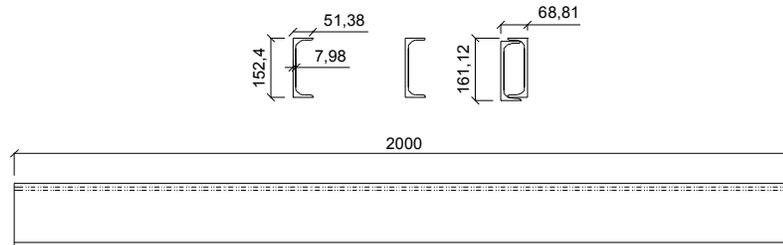
Figura 5.22 – Perfil metálico de travamento do primeiro nível

O primeiro nível de travamento foi realizado pelo perfil U6"x12,5 duplo, posicionado boca a boca, em formato tubular, Figura 5.22. As dimensões destes perfil estão descritas na figura abaixo.

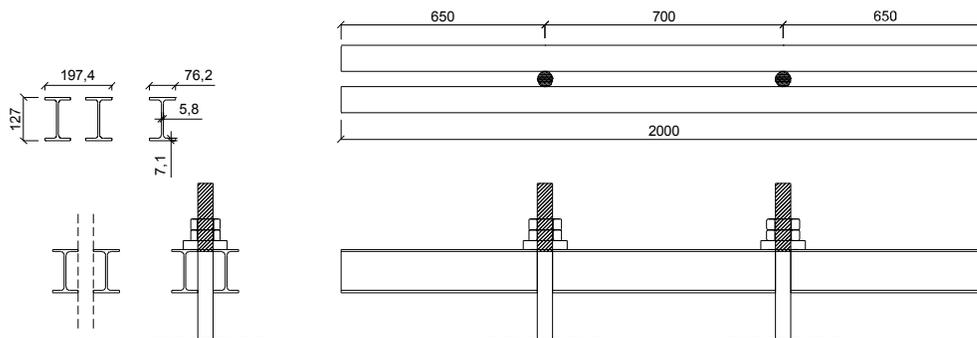
Figura 5.23 – Perfil metálico de travamento do segundo nível

O segundo nível de travamentos foi composto por perfis I3"x8, unidos lado a lado, separados pela barra redonda que passa entre eles. Estes tem a função de resistir às solicitações que a barra redonda os impõe por ser travada neste ponto.

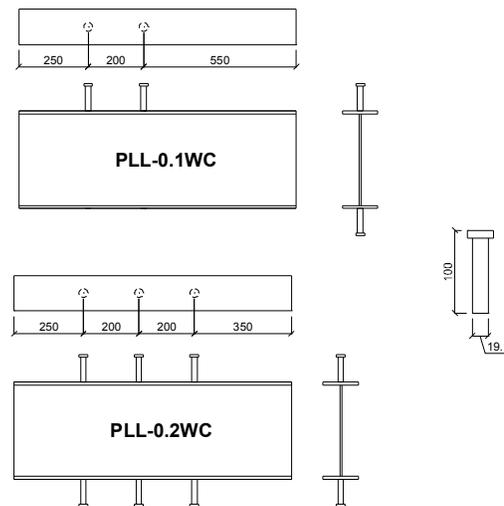
Figura 5.25 – Posicionamento dos conectores de cisalhamento

Os conectores de cisalhamento são do tipo pino com cabeça, com cabeça e altura de 100mm e diâmetro ϕ 19,1mm. Suas dimensões também são apresentadas na Figura 5.25. O pré-ensaio PO 0.1 utilizou três conectores de cisalhamento, posicionados no centro da largura da mesa e longitudinalmente espaçados de 250,0mm da extremidade até o primeiro conector e entre conectores distanciados de 200mm. O pré-ensaio PO 0.2, usou dois conectores de cisalhamento soldados em cada uma das mesas, espaçados da extremidade do perfil da viga 250mm e 200mm entre os mesmos.

O ensaio PO 0.2, diferente do ensaio PO 0.1 possui um conector de cisalhamento a menos em cada uma das mesas da viga, Figura 5.25. Desta forma, o ensaio PO 0.2 possuiu uma previsão de ruptura também na barra de armadura com 402,0kN seguido pela resistência dos conectores com 475,6kN.

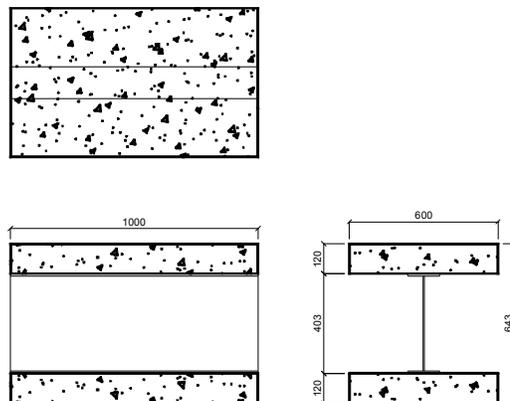
Figura 5.26 – Lajes de concreto

A laje de concreto foi composta por duas partes iguais, de dimensões 120x600x1000mm, Figura 5.26, sendo cada parte ligada a uma das mesas da viga de aço.

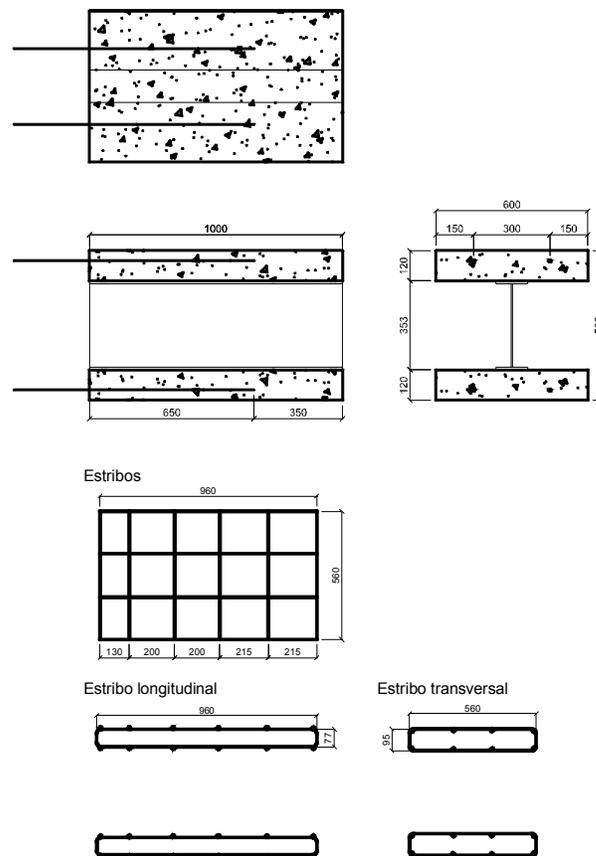
Figura 5.27 – Armaduras

Para a armadura principal dos pull-out's utilizou-se o mesmo comprimento de 650,0mm de ancoragem e comprimento total de 1050,0mm, Figura 5.27, sendo que cada laje contém duas barras. As armaduras dos estribos foram compostas por armadura longitudinal e transversal. A armadura longitudinal posicionada na maior dimensão da laje, paralela a viga metálica medem 960,0mm, com um diâmetro igual a 10,0mm, possuindo 4 estribos distribuídos proporcionalmente em cada laje. A armadura transversal posicionada transversalmente a viga de aço possuiu comprimento de 560,0mm e um diâmetro de 10,0mm, totalizando seis estribos em cada uma das lajes.

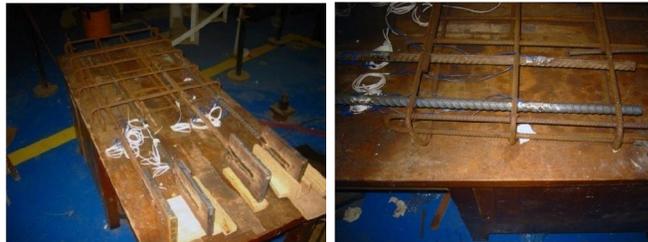
Os extensômetros foram exclusivamente utilizados para medir as deformações nas barras de armadura. As armaduras principais, responsáveis pela resistência a ancoragem e tração foram instrumentadas de acordo com a Figura 5.28.

Figura 5.28 – Extensômetros nas armaduras principais dos pull-out's

Uma série de extensômetros, dois a cada ponto da barra, colados na parte externa ao concreto, mediram deformações sem a influência do concreto e outros dois pares posicionados internamente, mediram as deformações com relação ao conjunto aço-concreto sob tração. Um par de extensômetros foi posicionado bem próximo da laje de concreto, pressupondo-se ser o ponto externo com maior nível de tensão na barra. Os pares internos foram posicionados de forma a obter o comportamento nas barras na região entre os conectores de cisalhamento, pois, supõe-se que esta seria a região de menor

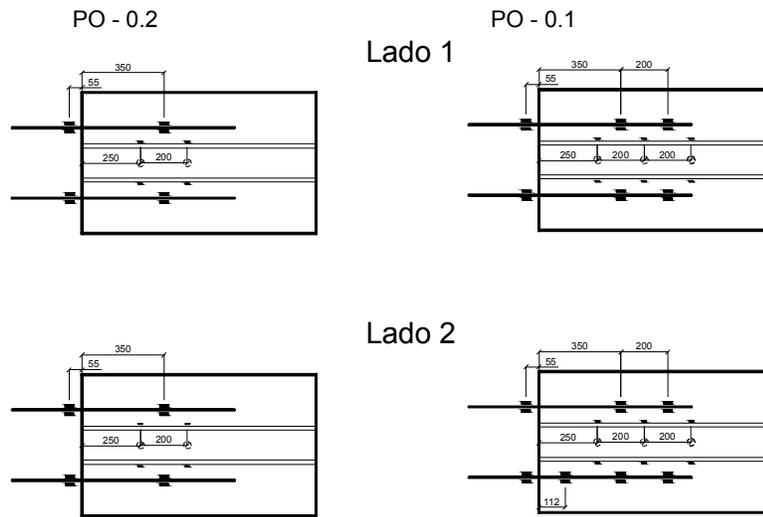
Figura 5.29 – Extensômetros nas armaduras principais

fissuração, portanto de maior tensão na barra e concreto tracionados, Figura 5.29.

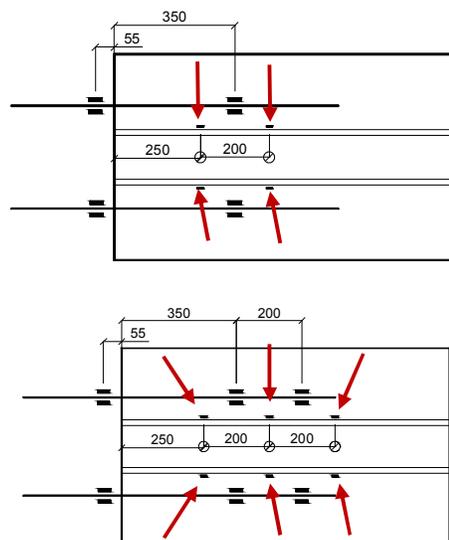
Figura 5.30 – Extensômetros nas armaduras de 5mm

Outros extensômetros colados em barras de armadura de diâmetro igual a 5,0mm, tiveram o objetivo de medir as aberturas ou fissuras que iriam ocorrer no concreto. Eles foram posicionados na linha dos conectores de cisalhamento, Figura 5.30, ou seja a região onde primeiro ocorrerão as fissuras.

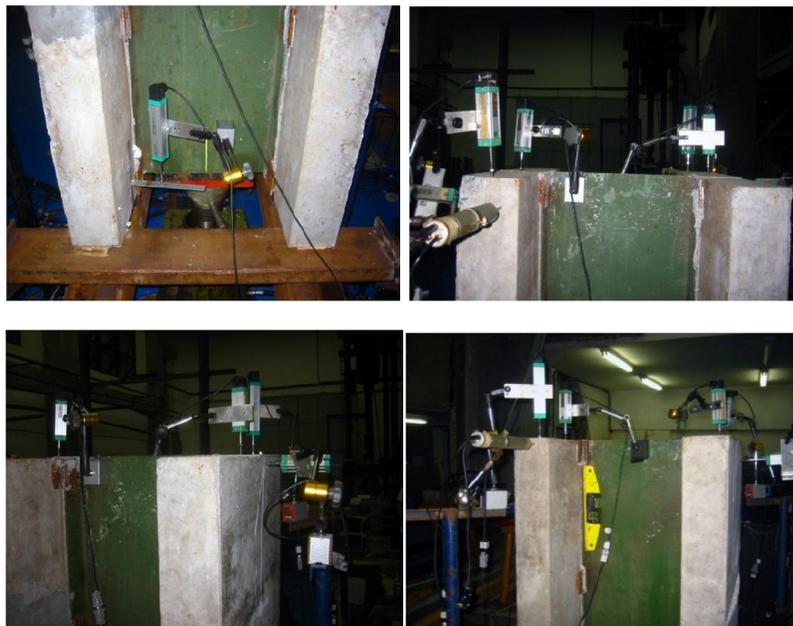
Figura 5.31 – Posicionamento dos LVDT's

Os LVDT's, Figura 5.31 foram posicionados em vários locais de modo a obter um estudo das melhores e mais significativas leituras de deslocamento.

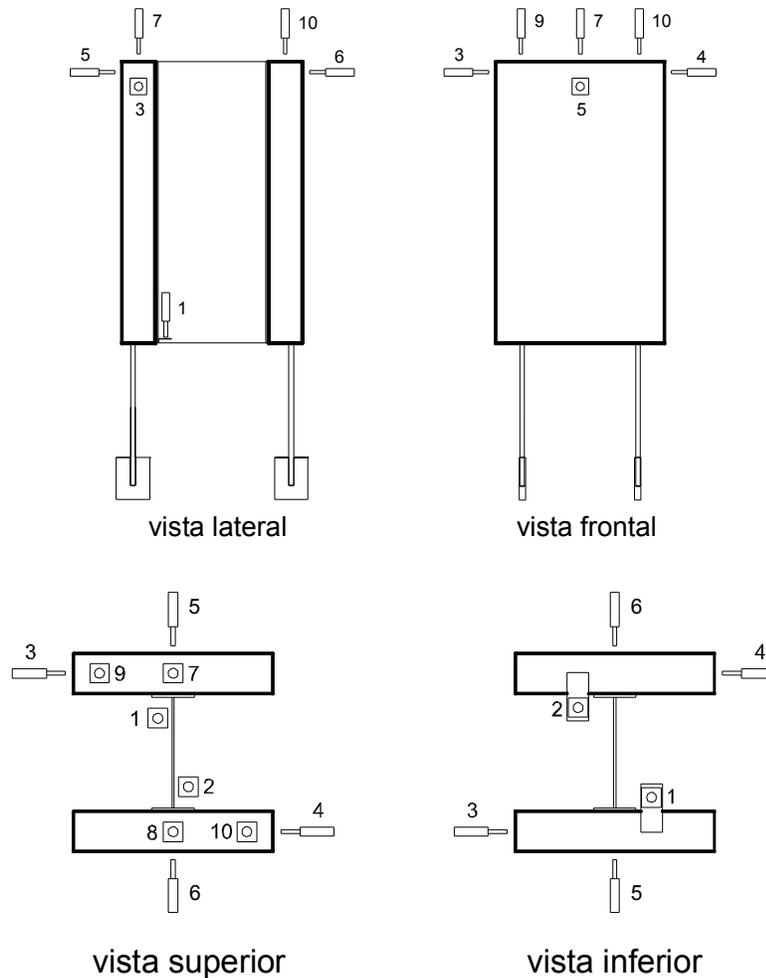
Figura 5.32 – Locação e identificação dos LVDT's

O posicionamento dos LVDT's foi feito de modo que qualquer movimento pudesse ser detectado. Na Figura 5.32, podem ser observadas as posições onde os LVDT's adotados foram colocados.

A Figura 5.32, mostra o posicionamento de cada grupo de LVDT's. Os LVDT's 1 e 2, posicionados na parte inferior do ensaio e mediram o deslocamento relativo entre perfil metálico e lajes de concreto. Em todo perímetro horizontal do pull-out, os LVDT's 3, 4, 5 e 6 mediram os deslocamentos laterais, de forma a identificar algum desequilíbrio da estrutura para qualquer direção no plano horizontal. Os LVDT's superiores 7, 8, 9 e 10 mediram deslocamentos verticais do pull-out, onde os de número 7 e 8

realizaram as medições relativas entre aço e concreto. Os LVDT's 1 e 2, no outro extremo do pull-out, identificariam um possível comportamento diferenciando entre as duas extremidades. Finalmente os LVDT's 9 e 10 acompanharam o deslocamento do ensaio em relação ao solo, e foram posicionados nas extremidades das lajes de concreto, verificando também qualquer desequilíbrio da estrutura.

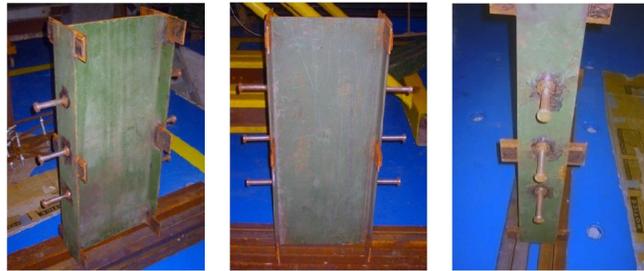
Figura 5.33 – Posicionamento do Perfil Metálico

A montagem dos ensaios foi iniciada com o perfil metálico na posição vertical, Figura 5.33.

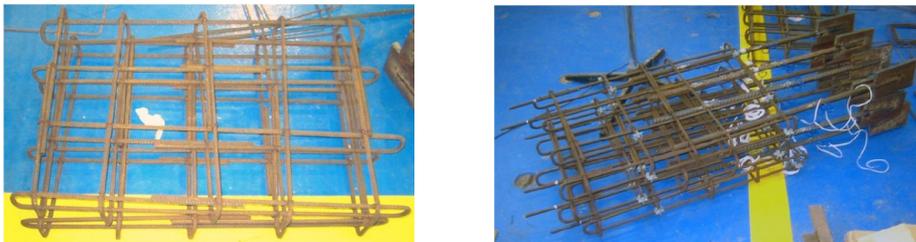
Figura 5.34 – Montagem das armaduras

Em seguida deve existir a preparação dos estribos longitudinais entrelaçados com os transversais, formando um tipo de gaiola. A armadura principal e os arames que medem a tração devem ser fixados internamente a esta gaiola, Figura 5.34.

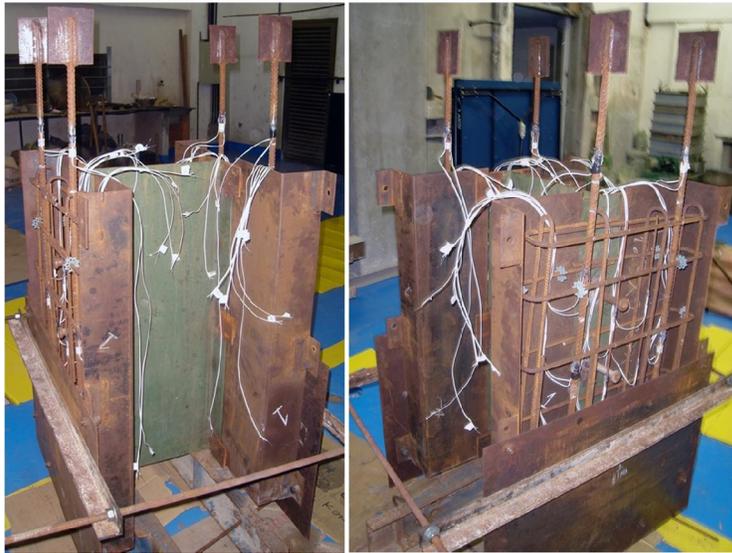
Figura 5.35 – Posicionamento de Concretagem do Pull-out

O próximo passo foi encaixar a primeira parte da forma metálica no perfil, em cada um dos lados do pull-out, lubrificando completamente a superfície interna para facilitar a retirada da forma. Toda a gaiola, em conjunto com as armaduras principais, foi colocada dentro da forma já posicionada na viga metálica, deixando o ensaio em uma posição invertida com relação a sua posição final, Figura **5.35**.

Neste ponto completa-se o fechamento da forma metálica na parte inferior para facilitar a primeira fase da concretagem, Figura 5.35, evitando-se problemas de lançamento do concreto.

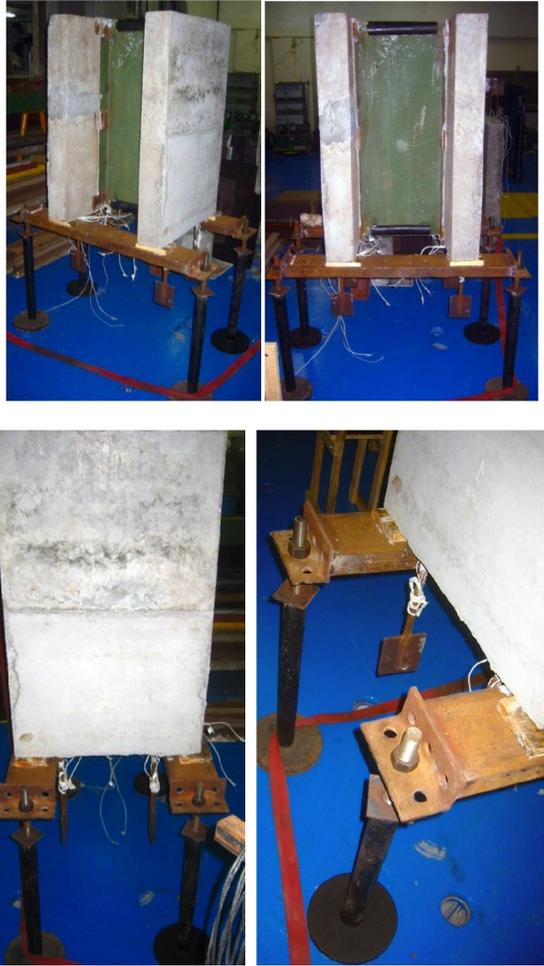
Figura 5.36 – Posicionamento do Pull-out Sobre a Mesa

Desta forma finaliza-se a montagem do ensaio, restando somente aguardar a cura do concreto, dentro do planejamento, e após, realizar a retirada da forma, posicionando o pull-out sobre a mesa de apoio, como apresentado na Figura 5.36.

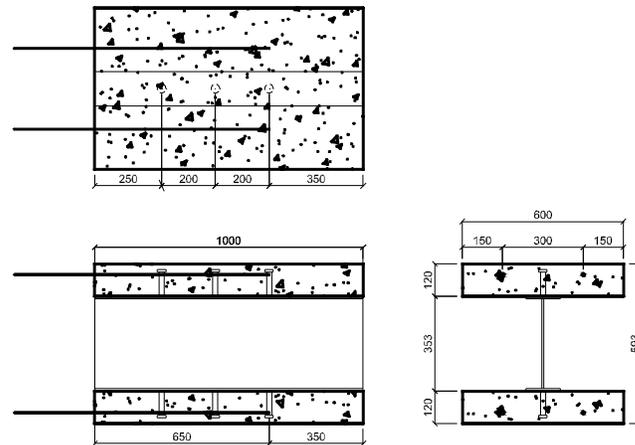
Figura 5.37 –Pull-out 0.1

O ensaio PO 0.1, Figura 5.37, iniciou-se com uma série de pré-ensaios que serviram para obter resultados preliminares e principalmente, preparar a estrutura de ensaios ou estrutura de travamento resistente e eficiente o suficiente para realizar outros ensaios finais, também chamados de definitivos.

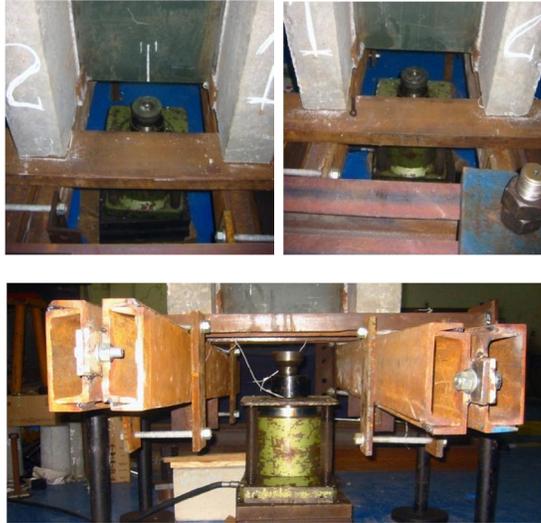
Figura 5.38 –Atuador Hidráulico Sem a Cabeça Rotulada

Previamente foi realizado um ensaio de pré-carga na estrutura, buscando alcançar em torno de 20% da sua carga de ruptura, o qual ocorreu sem nenhum problema. No dia seguinte foi realizado o ensaio definitivo do PO 0.1, conforme recomendações do EC4 [4], iniciando com o processo de carregamento e descarregamento, consistindo na aplicação de uma carga de 20% da carga de ruptura prevista seguida de descarregamento, realizando-se este processo 25 vezes. Após esta etapa realizada iniciou-se a aplicação de carga numa velocidade moderada até seu colapso. Sendo assim, o atuador hidráulico logo que ultrapassou os 30% da carga prevista deslocou-se interrompendo o ensaio. O deslocamento do atuador hidráulico ocorreu devido a cabeça do seu curso ser rotulada. Duas outras tentativas foram realizadas e por fim, optou-se pela retirada deste elemento rotulado, Figura 5.38, deixando somente o cursor do atuador hidráulico fixo, por medida de segurança.

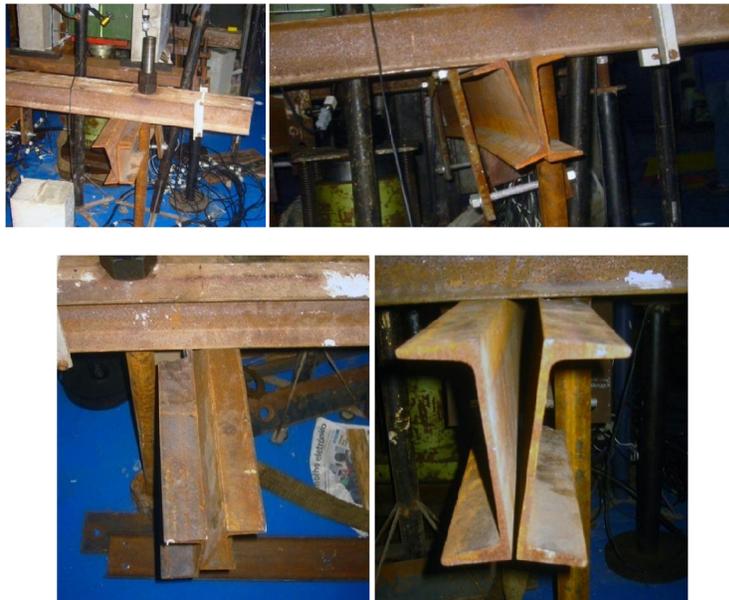
Figura 5.39 – Flambagem dos Perfis de Travamento do Primeiro Nível

Iniciou-se outra tentativa de ensaio, agora com a cabeça do cursor do atuador fixo, sem haver possibilidade de escorregamento. No entanto, quando se alcançou 65% da carga de ruptura prevista, os perfis de travamento do primeiro nível começaram a flambar, independentes dos travamentos colocados ao longo do seu comprimento. Esta flambagem ocorreu devido ao aumento do vão do travamento que dobrou de tamanho, tornando os perfis subdimensionados, levando-os a falhar por flambagem.

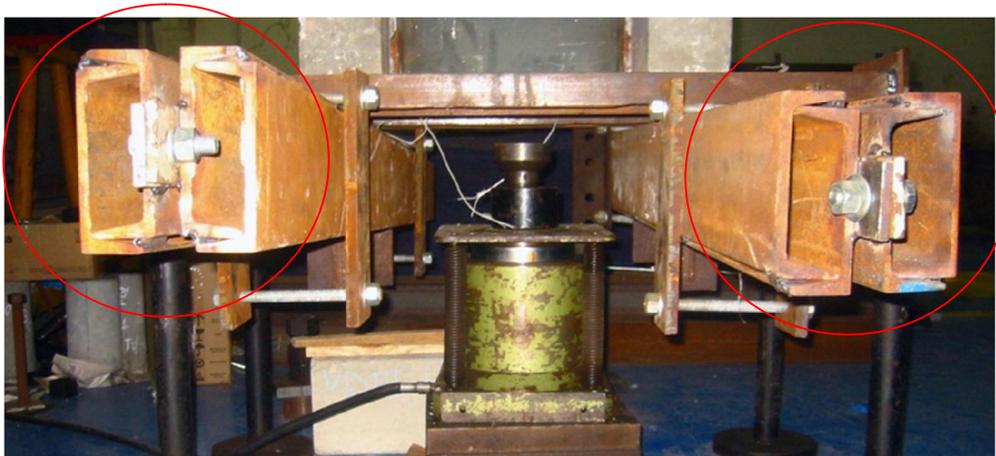
Figura 5.40 – Perfil de Travamento Composto

Deste modo, para que não ocorresse mais este tipo de comportamento foi necessário reforçar os perfis de travamento. Optou-se por perfis U simples, tornando-os compostos, acrescentando-se outro perfil, soldados boca a boca, em todo seu comprimento, garantindo a solidarização, Figura 5.40.

Tornando o perfil composto e tubular, obteve nesta situação mais do que o dobro da resistência do que o perfil simples.

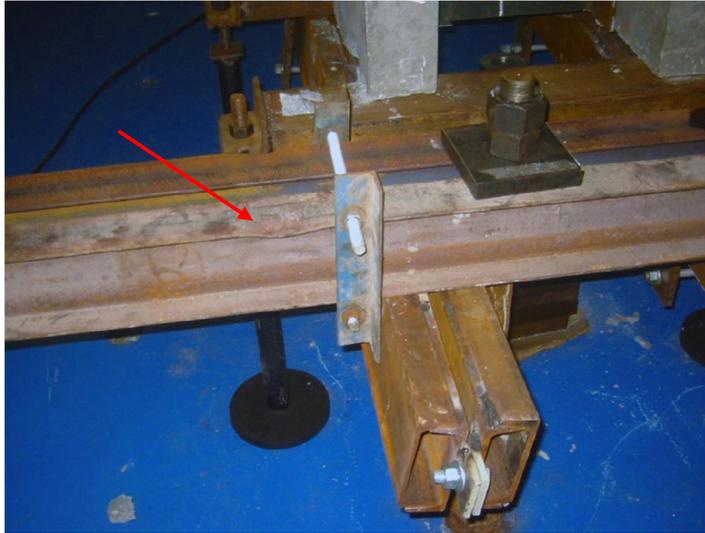
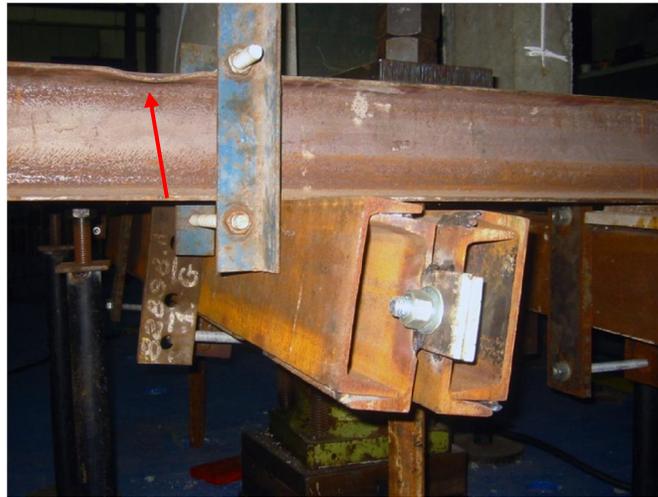
Figura 5.41 – Amassamento das Mesas do Perfil de Travamento

Após o problema da flambagem do perfil de travamento de primeiro nível ser solucionado, foi notado um amassamento das mesas o perfil I de travamento do segundo nível, onde são apoiadas as barras redondas, Figura 5.41.

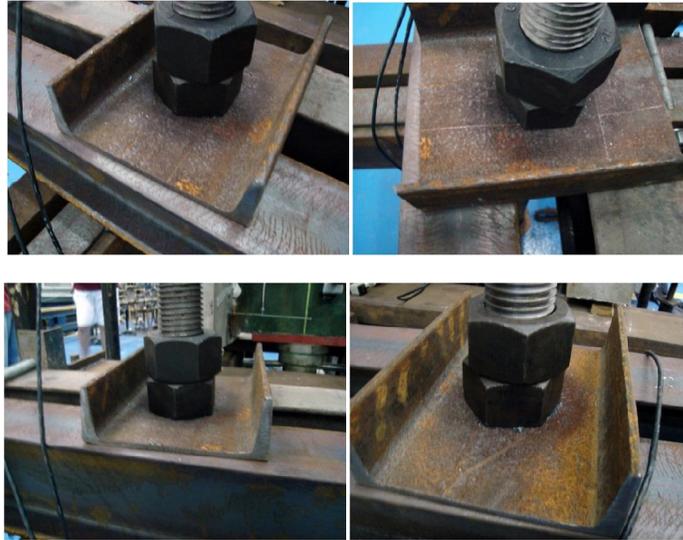
Figura 5.42 – Arruela Para Distribuição das Solicitações

Para resolver este problema optou-se pela colocação de um tipo de arruela para distribuição da carga exercida pela porca. A arruela foi confeccionada a partir dos perfis U que foram inutilizados pela ocorrência da flambagem, Figura 5.42.

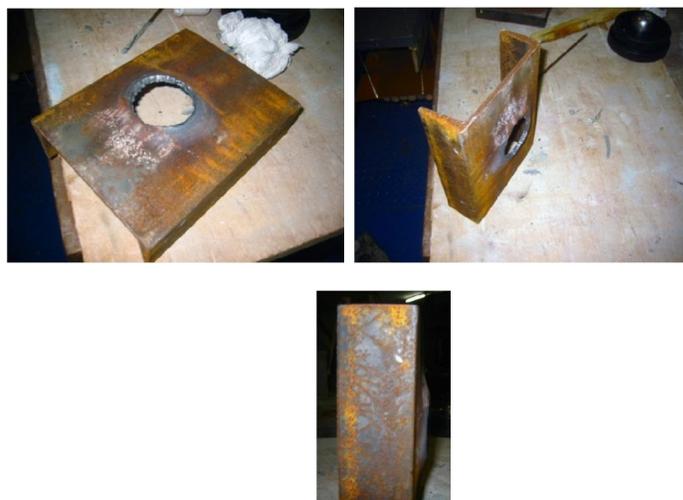
Figura 5.43 – Arruelas com Afundamento

Com estes perfis de travamentos reforçados e uma arruela, novamente iniciou-se o ensaio, onde o acompanhamento e observação do comportamento da estrutura foram constantes, até que se notou o afundamento da arruela utilizada, com isso o ensaio foi interrompido novamente. A alma do perfil U utilizado como arruela era muito fina, não resistindo ao esforço solicitado, Figura 5.43. Sendo assim adotou-se o uso de chapas de espessura de 25,4mm, Figura 5.44, que resolveram os possíveis problemas de deformação para esforços desta magnitude.

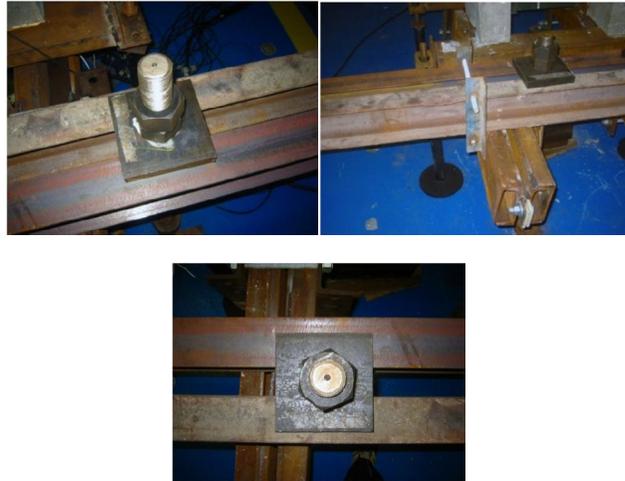
Figura 5.44 – Arruelas de 25,4mm

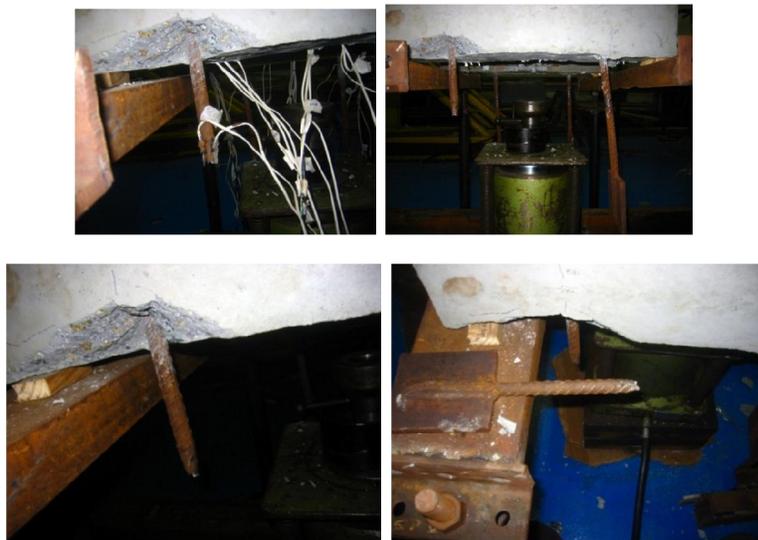
Figura 5.45 – Ruptura do Pull-out PO 0.1

A partir deste ponto não ocorreram mais problemas, sendo o ensaio realizado até o final com a ruptura da barra da armadura principal com uma carga aplicada de 513,0kN, com as modificações adotadas toda estrutura de travamento teve desempenho adequado, Figura 5.45.

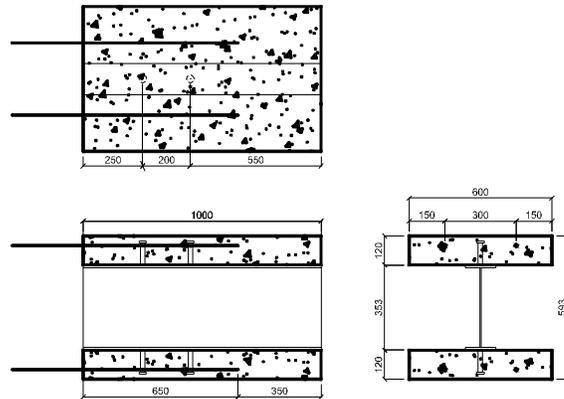
Figura 5.46 – Pull-out PO 0.2

O ensaio PO 0.2, Figura 5.46, ocorreu normalmente como previsto, desde o início com a aplicação do carregamento e descarregamento até o colapso.

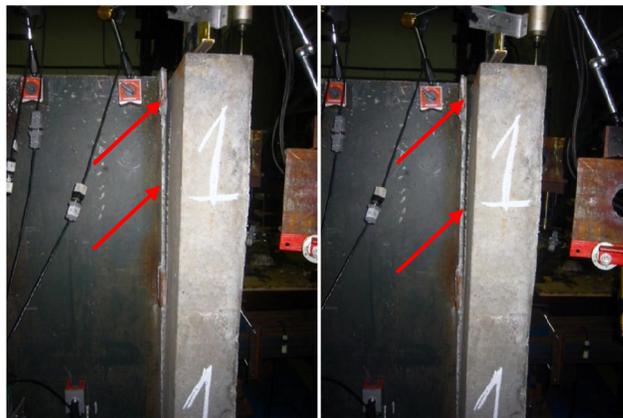
Figura 5.47 – Ruptura do Pull-out PO 0.2

O ensaio PO 0.2 é diferenciado do PO 0.1, pois somente dois conectores de cisalhamento em cada mesa da viga são usados enquanto o PO 0.1 possui três em cada mesa. A previsão de ruptura também é igual ao PO 0.1, rompendo a barra da armadura com uma força aplicada de 402,0kN, porém sua ruptura ocorreu no conector de cisalhamento com uma carga de 473,0kN, Figura 5.47.

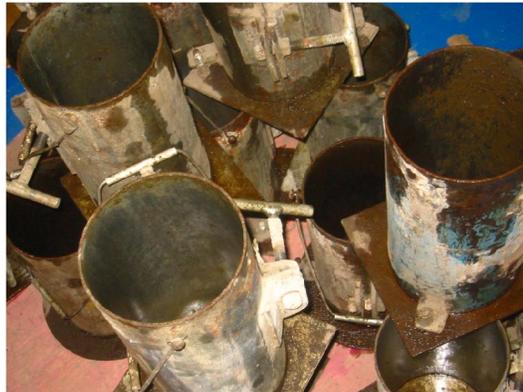
O concreto utilizado foi usinado, devido à grande quantidade de espécimes a serem concretados, Figura 5.48. O fck requerido foi de 30,0MPa, sendo que nos ensaios de ruptura dos corpos de prova deste concreto obteve-se uma média de resistência a compressão de 28,0MPa.

Figura 5.48 – Espécimes a serem concretados

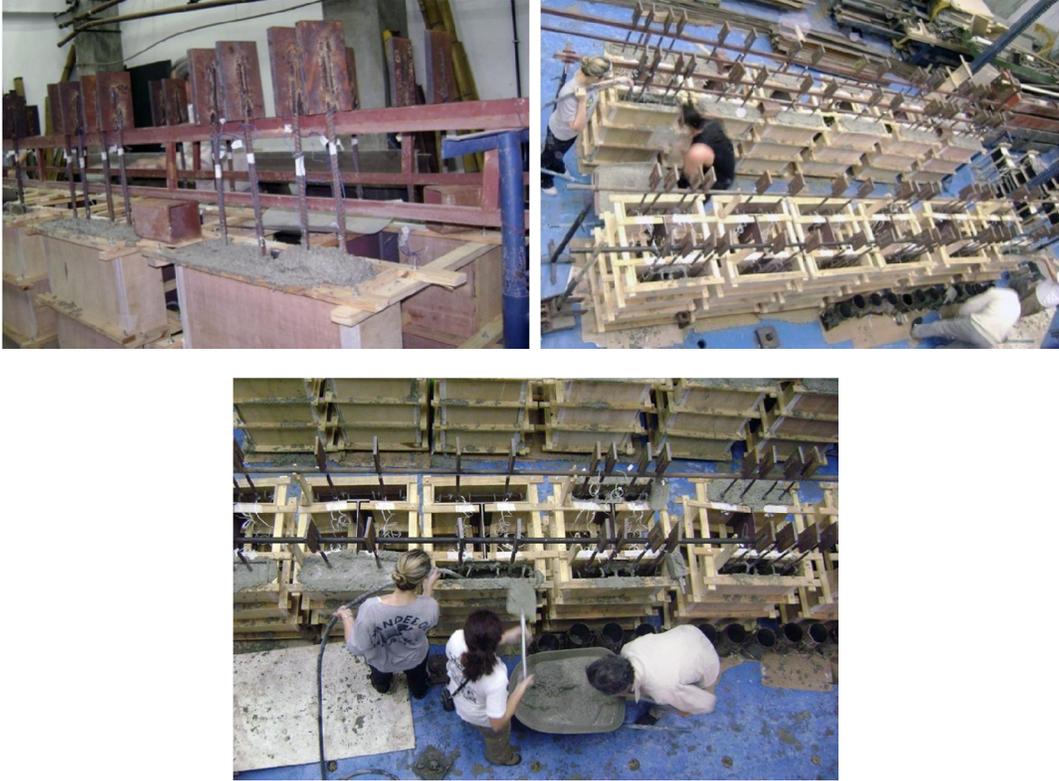
Diferente dos pré-ensaios, nesta etapa, os ensaios utilizaram concreto usinado, devido a quantidade de formas a serem concretadas, que eram num total de 12, Figura 5.56.

Figura 5.56 – Concretagem dos ensaios

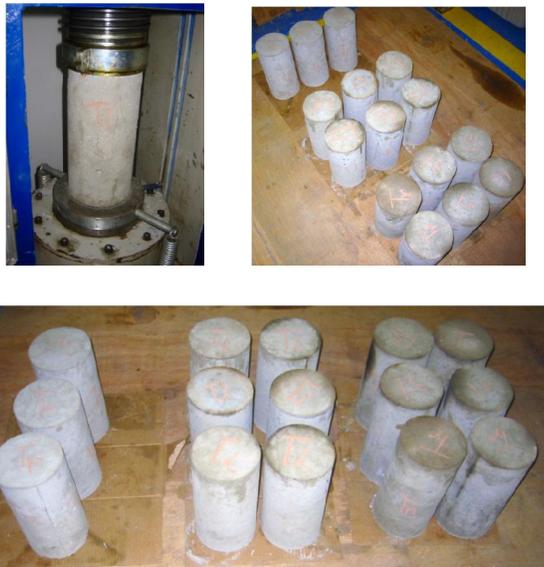
A resistência característica prevista é igual a 30MPa, sendo que na ruptura dos corpos de prova obteve-se uma média em torno de 29MPa, Figura 5.57.

Figura 5.57 – Corpos de prova
